IMOS Brno, a.s.  
Divize silniční vývoj  
Olomoucká 174  
627 00 Brno

DUBEN 2018

Na základě výše uvedené objednávky provedl zhotovitel diagnostický průzkum vozovky na vybraném úseku silnice III/29928 spočívající ve vizuální prohlídce s grafickým záznamem a fotodokumentací poruch, měření průhybů a posouzení únosnosti vozovky, jádrových vývrtech a rozbořech asfaltové směsi. Geotechnický průzkum od Global-Geo, s.r.o. dodal objednatel. Posouzení parametrů vozovky je provedeno podle technických podmínek TP87. Byly stanoveny výstupní parametry k hodnocení konstrukce vozovky. Předkládá se návrh opravy vozovky.

**Název:** Dvůr Králové nad Labem  
**Silnice:** III/29928  
**Okres:** Trutnov  
**Kraj:** Královéhradecký  
**Začátek úseku (km):** 0,000  
**Přerušení (km):** 0,079-0,348 (dlažba)  
**Konec úseku (km):** 1,960  
**Délka diagnostiky (km):** 1,691

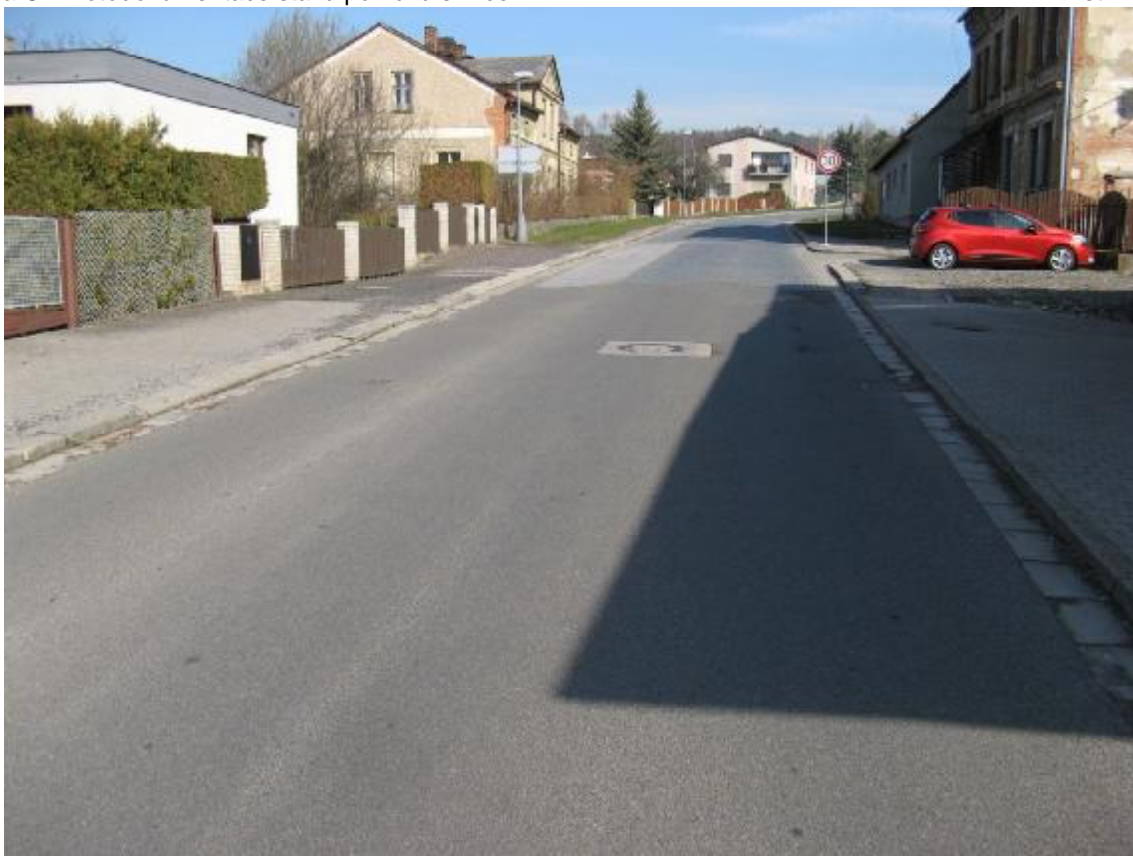
F03, km 0,060+ (Dvůr Králové nad Labem)

km 0,000-0,079: Povrch vozovky vykazuje příčné trhliny a místní hrbol.

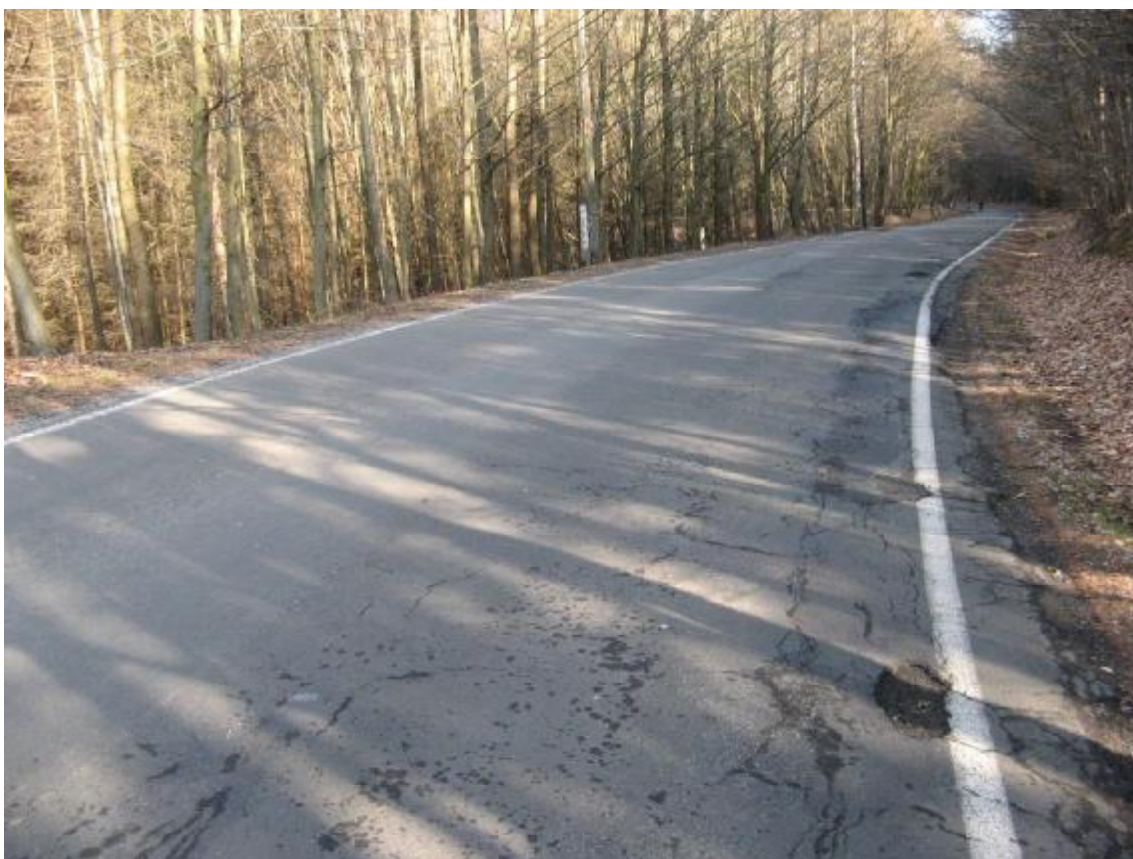
F12, km 0,610+  
Síťové trhliny a výtluky podél okraje vozovky.

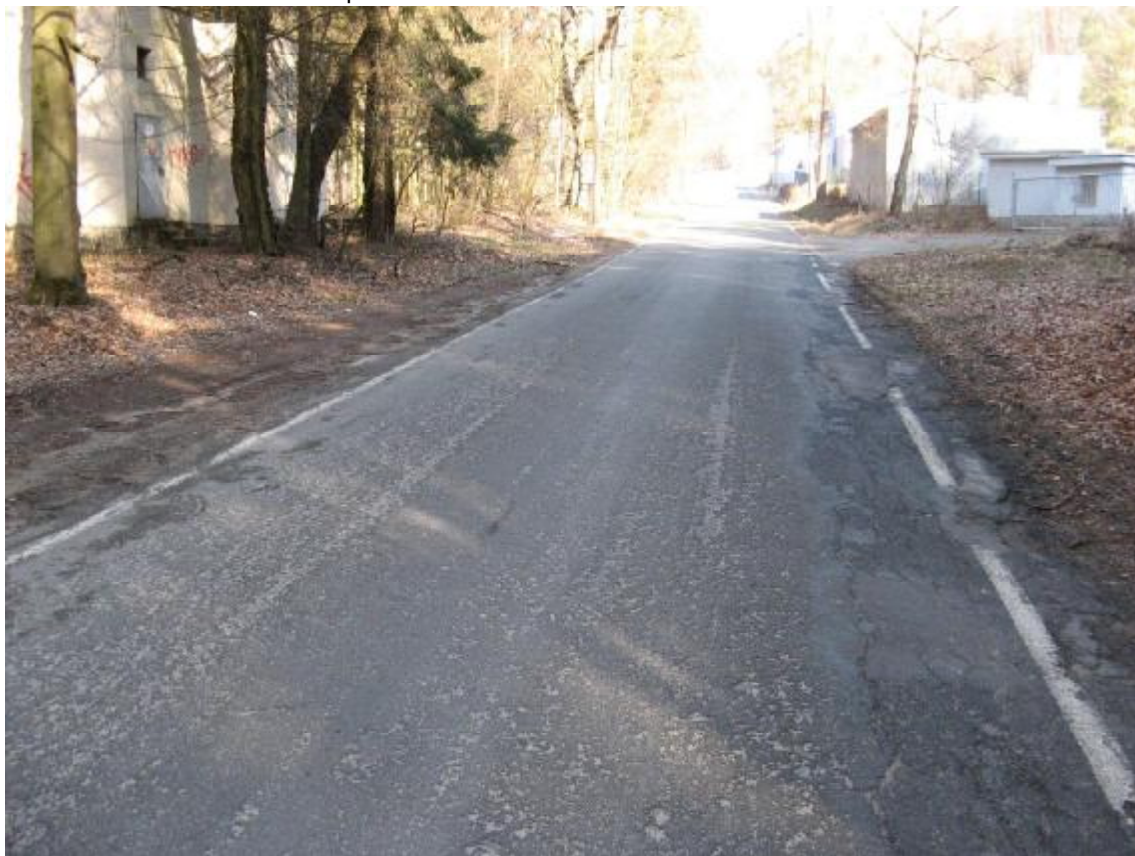
F18, km 0,860+  
Koroze EKZ, vpravo síťové trhliny.

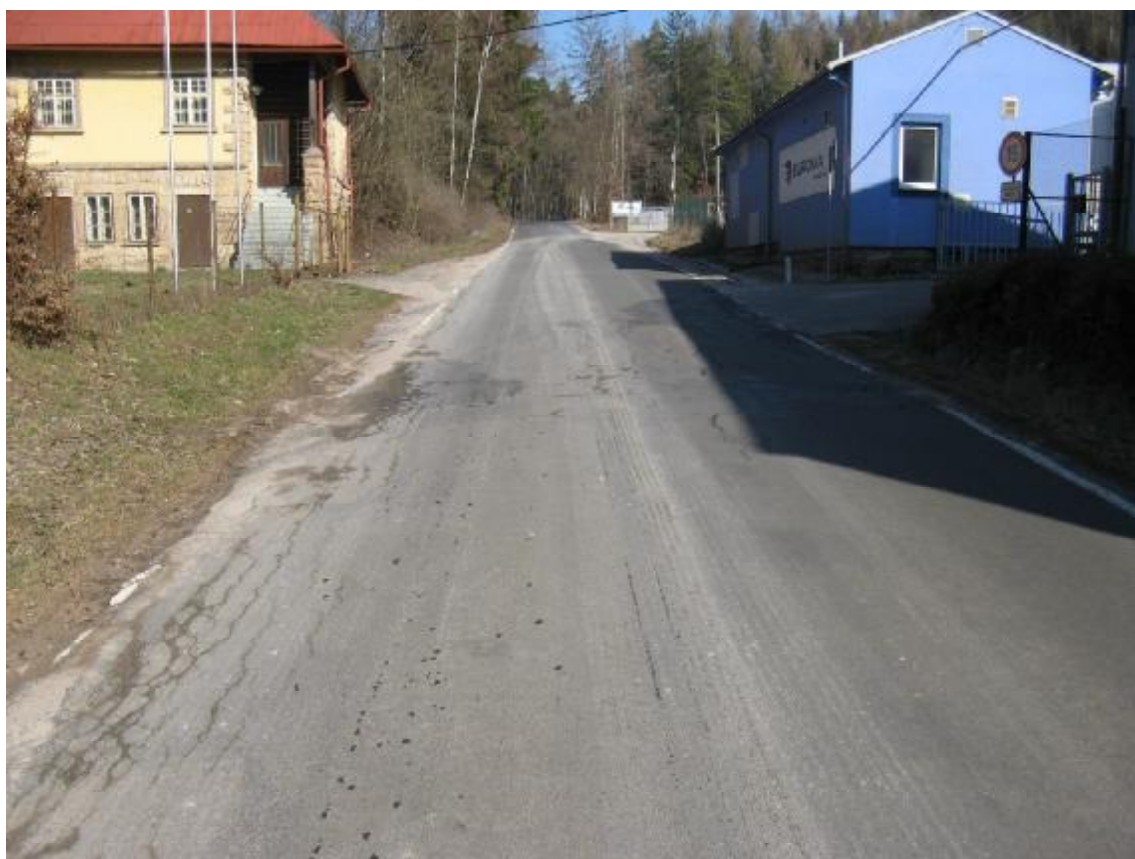
F20, km 0,960+  
Vlevo síťové trhliny.

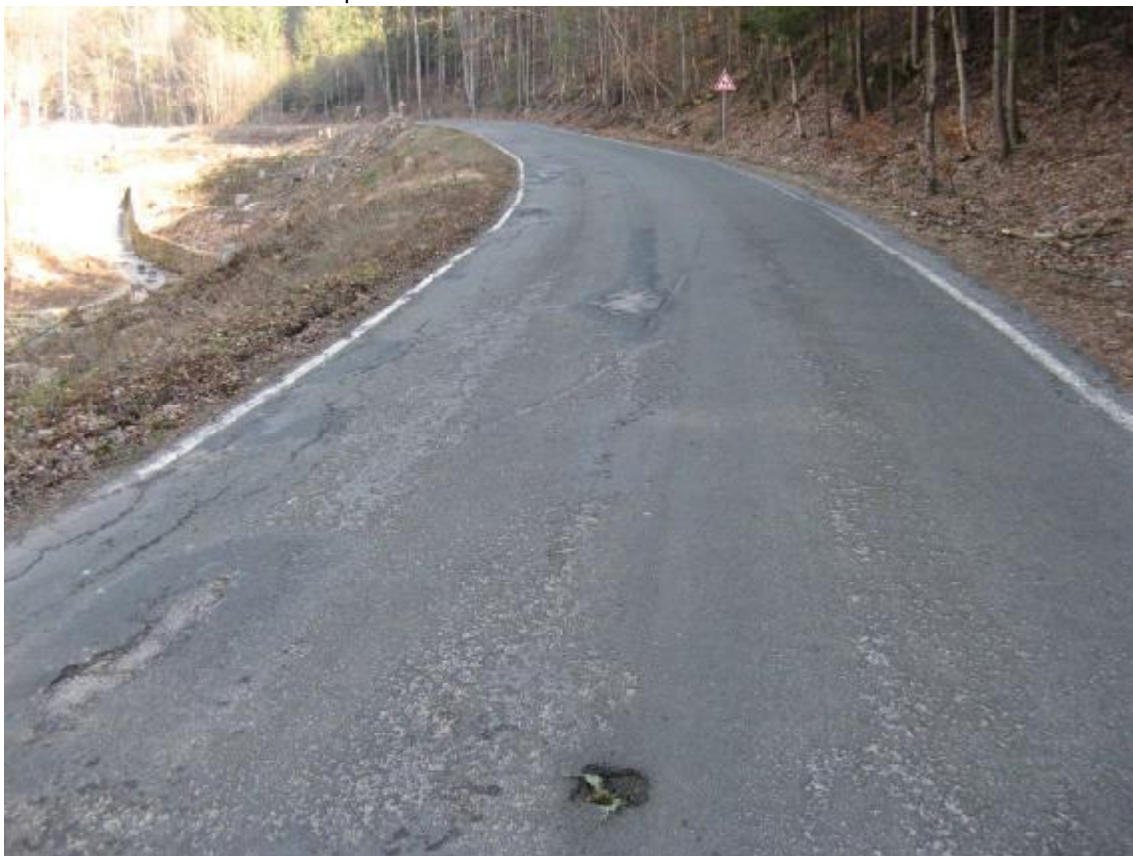
F28A, km 1,260+

Koroze EKZ, síťové trhliny a plošné deformace podél levého okraje vozovky.

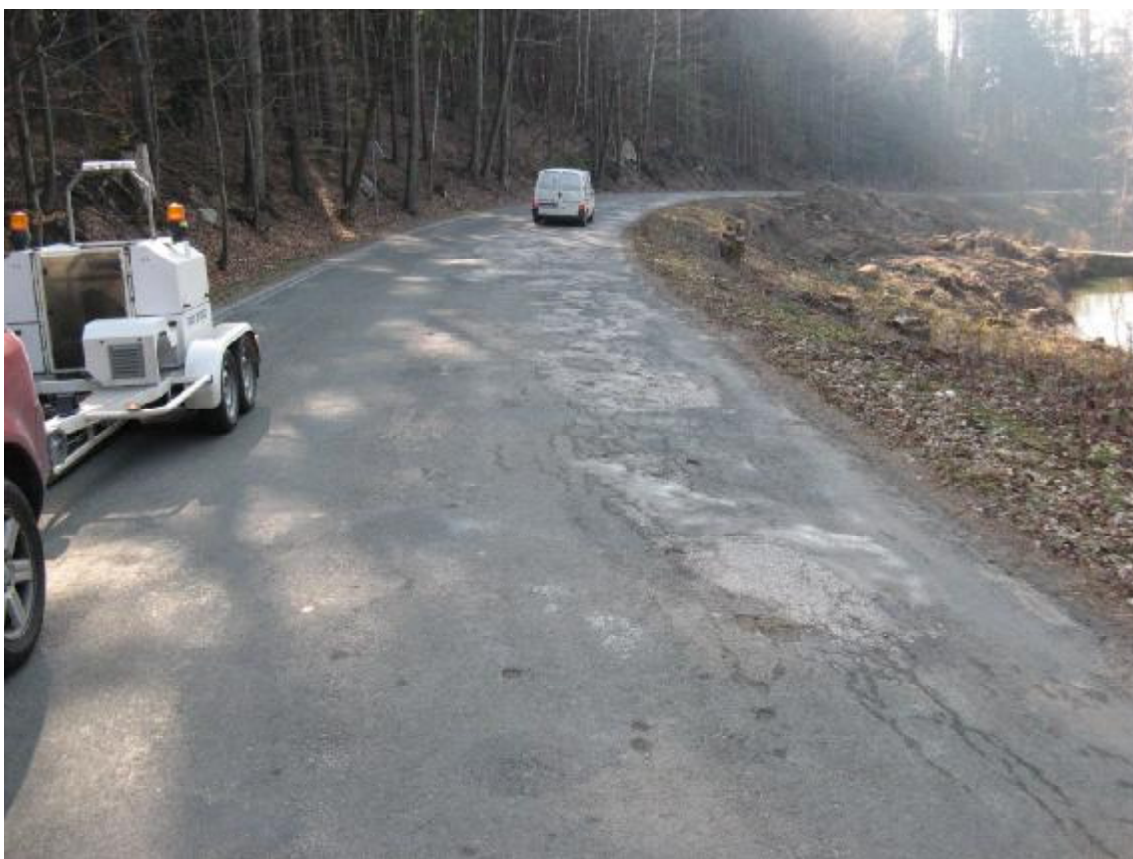
F34, km 1,460-

Síťové trhliny a plošné deformace.

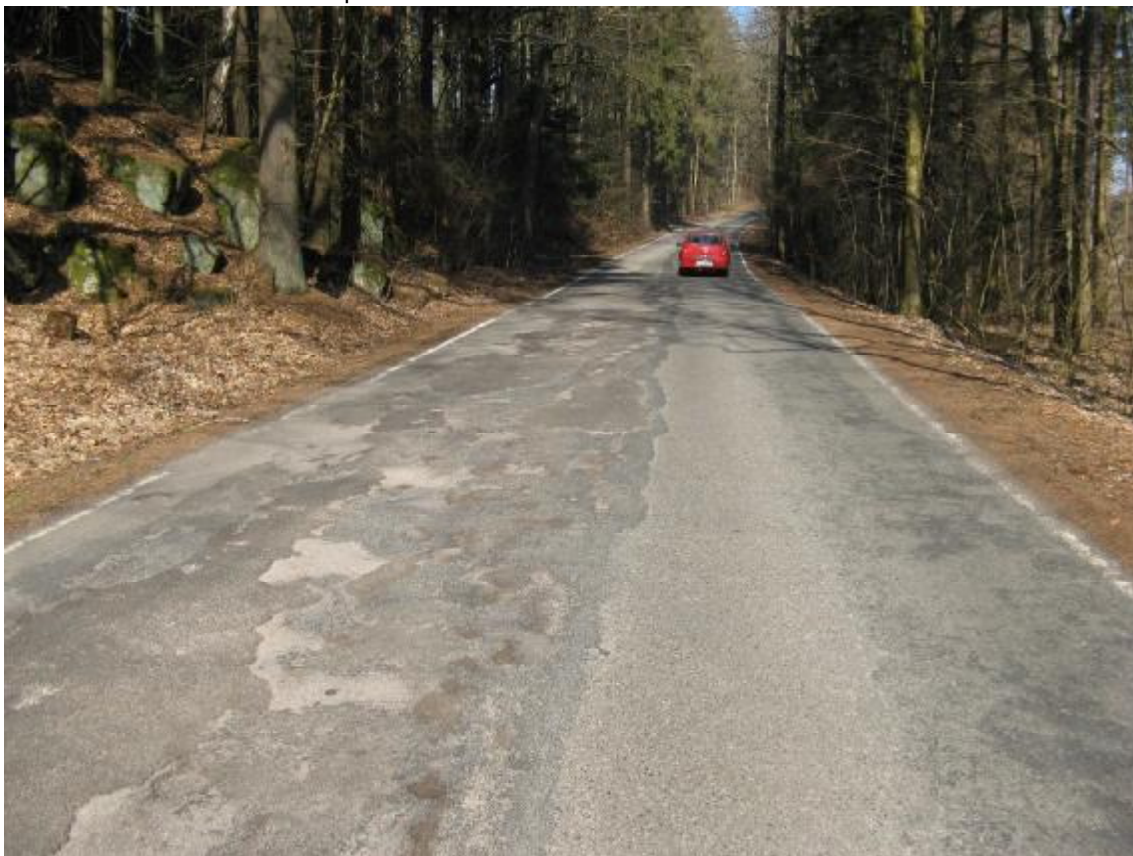
F38, km 1,610+  
Nepravidelné hrboly tvořené vysprávkami.

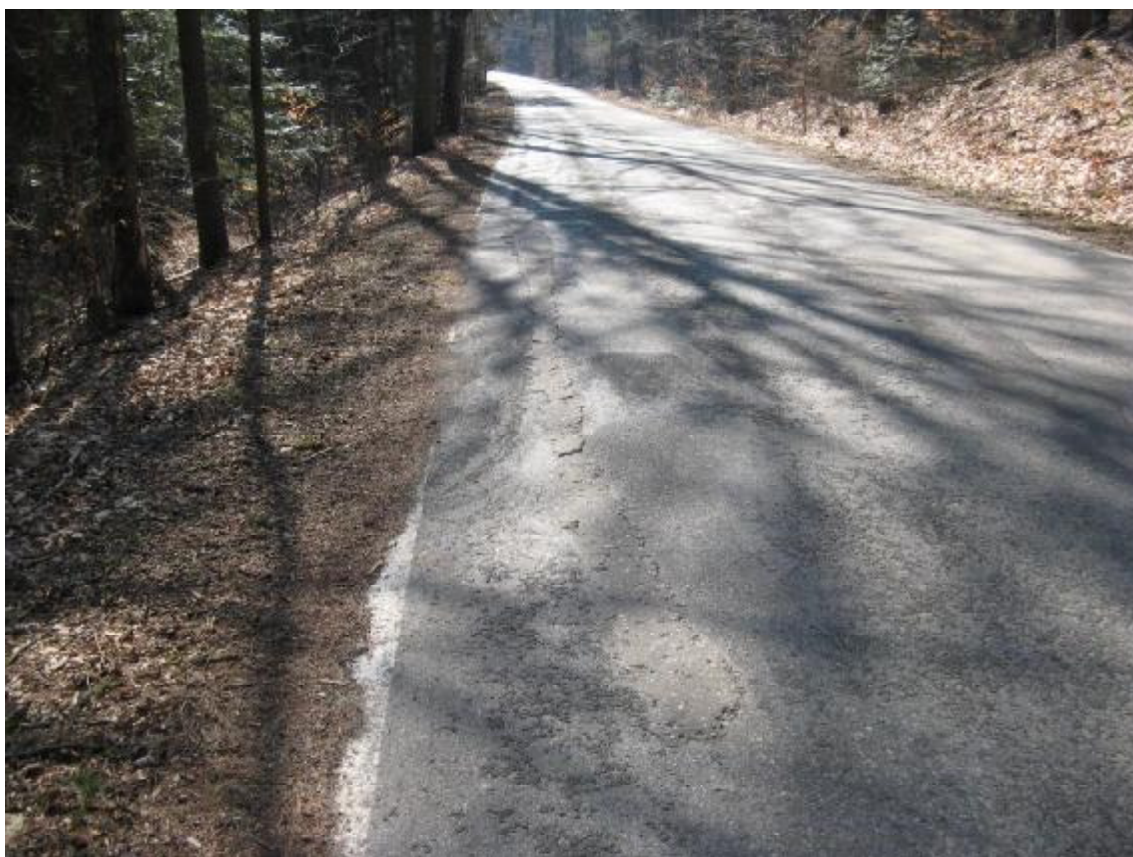
F44, km 1,850-  
Místní pokles.
