Posouzení budovy  
z hlediska výskytu obecně a zvláště chráněných  
druhů živočichů:  
**„Snížení energetické náročnosti Gymnázia,  
SOŠ a VOŠ Nový Bydžov – DM J. Jungmanna“**

červen 2023

**Předmět posouzení:** Domov mládeže  
Josefa Jungmanna 1544  
504 01 Nový Bydžov

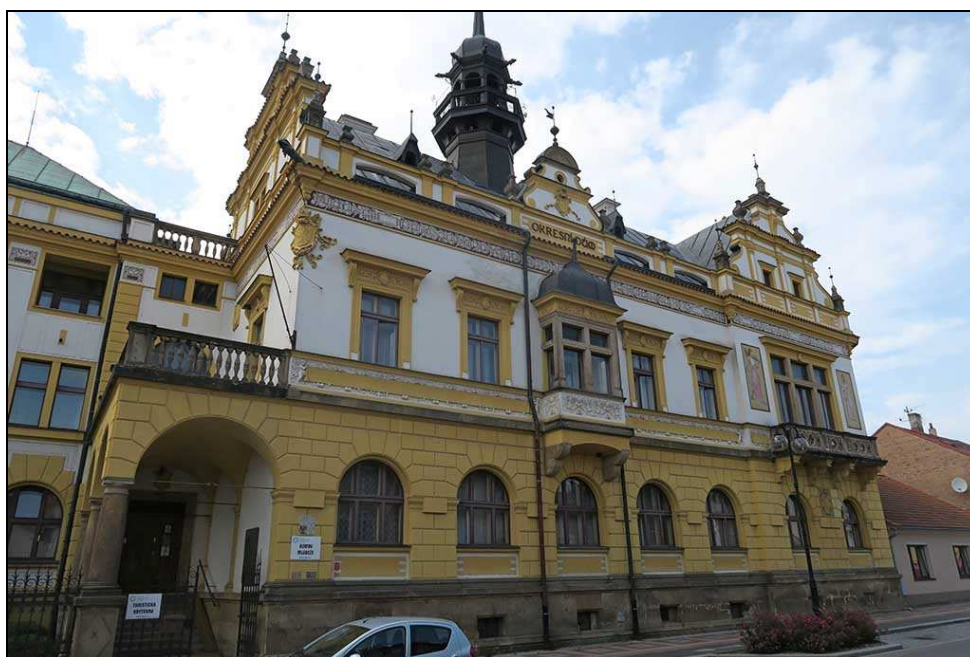
Východní  
strana sever-  
ní budovy.

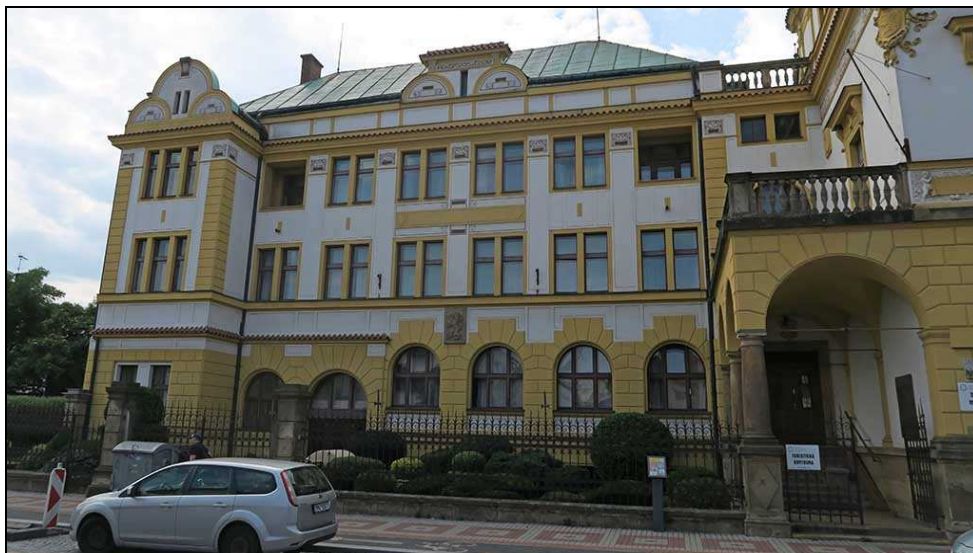
*Východní  
strana jižní  
budovy  
s hlavním  
vchodem.*

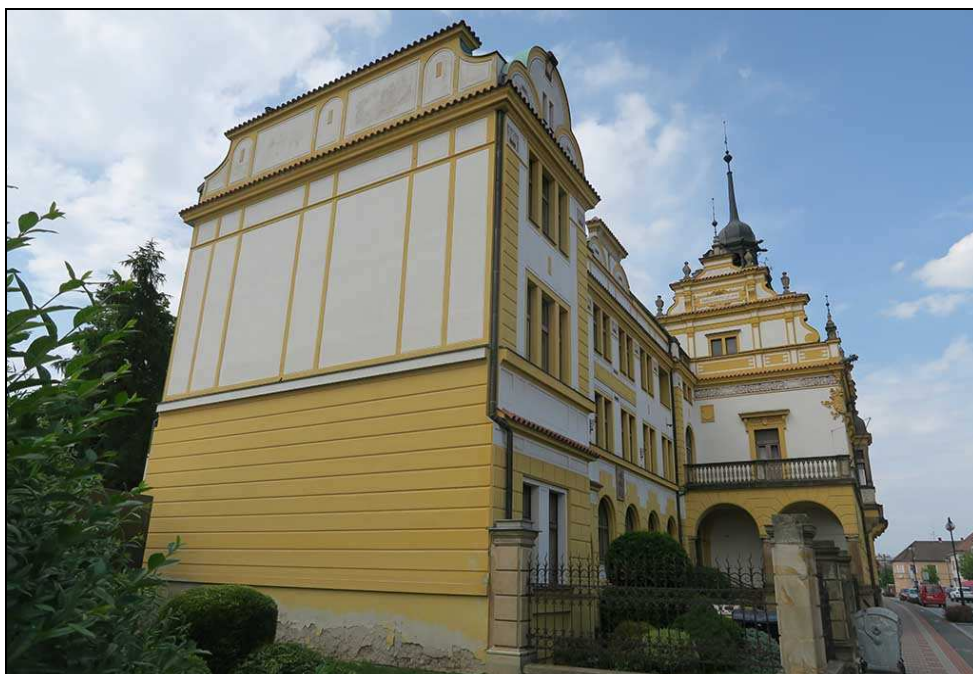
*Jižní štítová  
strana budovy.*

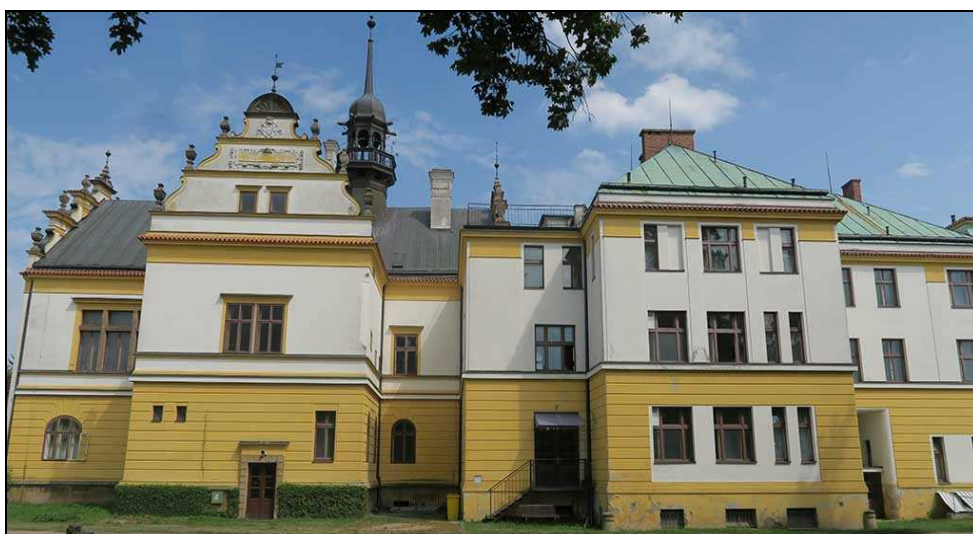
*Západní strana  
budovy ze  
zahrady.*

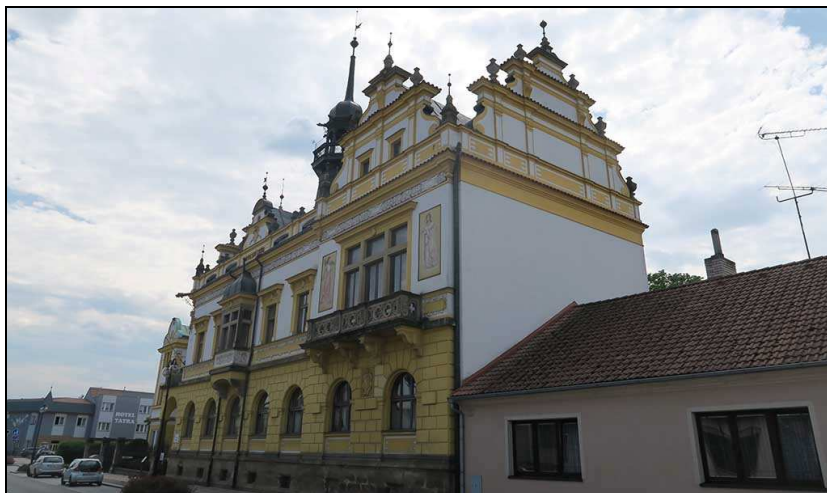
*Severní štítová strana budovy.*

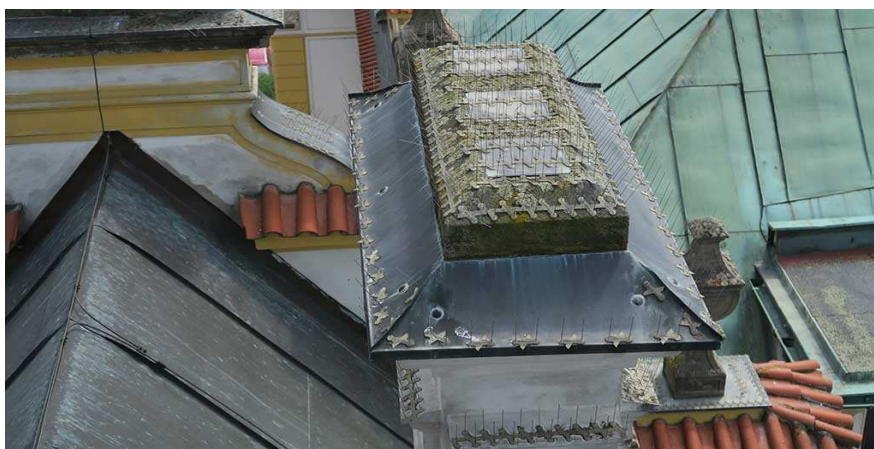
Půdní prostor osvětlují výklopná vykýřová okénka. V centrální části půdy se na-chází vyvýšená věž s ochozem. Všechny původní komíny byly při rekonstrukci v r. 1997 uzavřeny (viz foto). Na střeše byly instalovány bodce proti holubům a to nejen na komí-nech a římsách, ale i v úžlabích a na hřebenech. Půdní prostor byl při rekonstrukci utěsněn (pod okapy a střešním přesahem) a je t.č. pro zvířata nepřístupný. Prostor na pozednici by-lo nicméně možné z půdy zkontrolovat.

*Zaslepení komínů.*

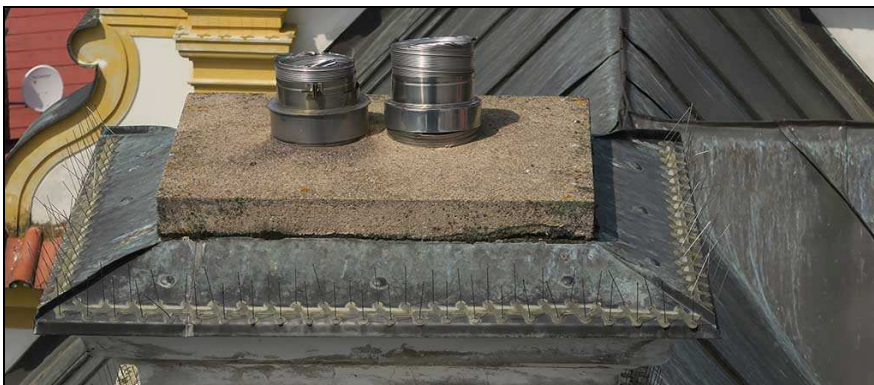
*Vyvložkovaný komín.*

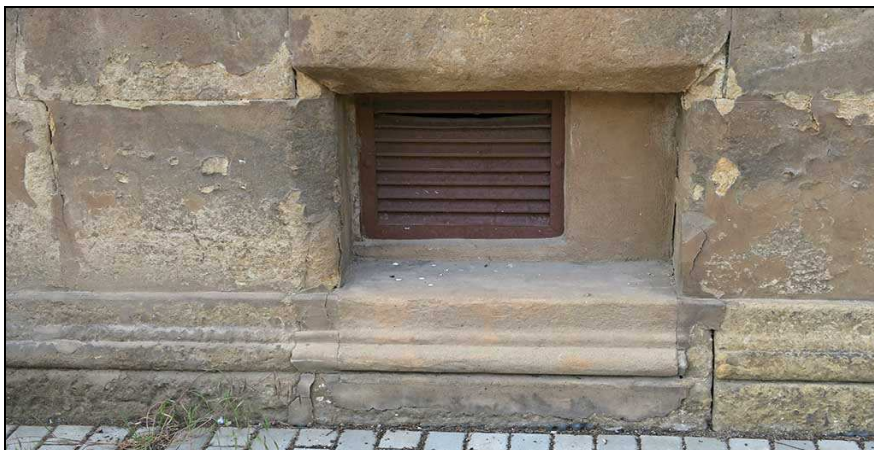
*Zakrytí okna do suterénu.*

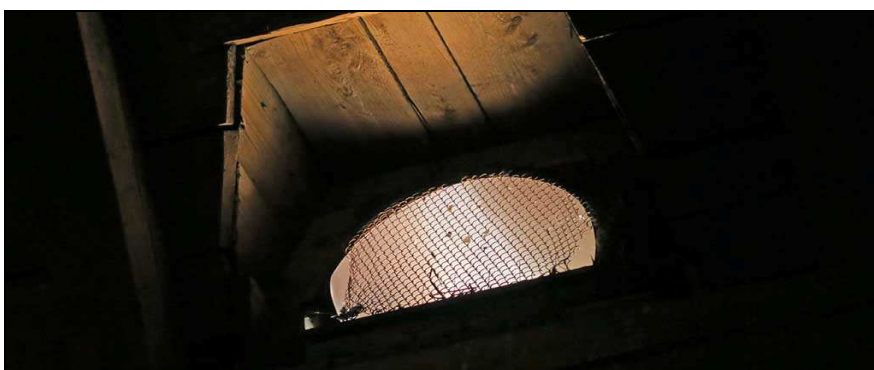
*Uzavření vykřívů mřížkami proti vniknutí holubů.*

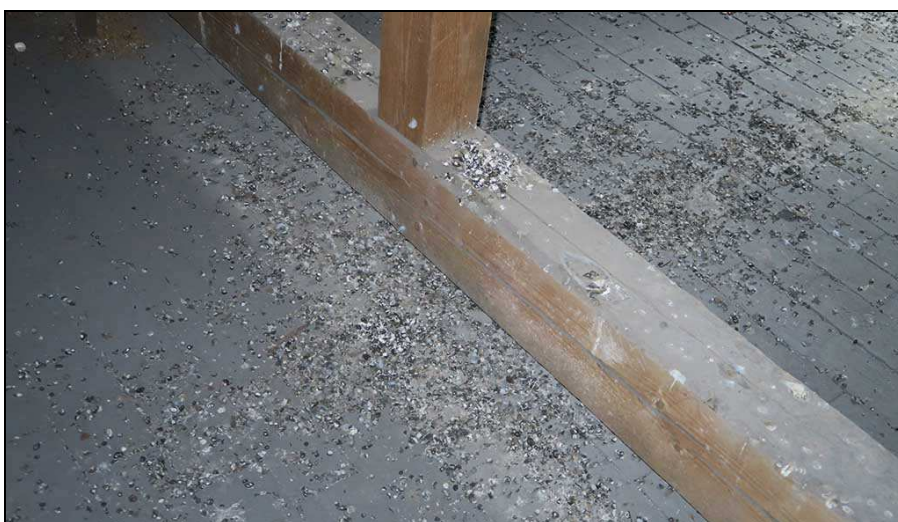
*Starý holubí trus na severní půdě svědčí o průniku holubů v minulosti.*

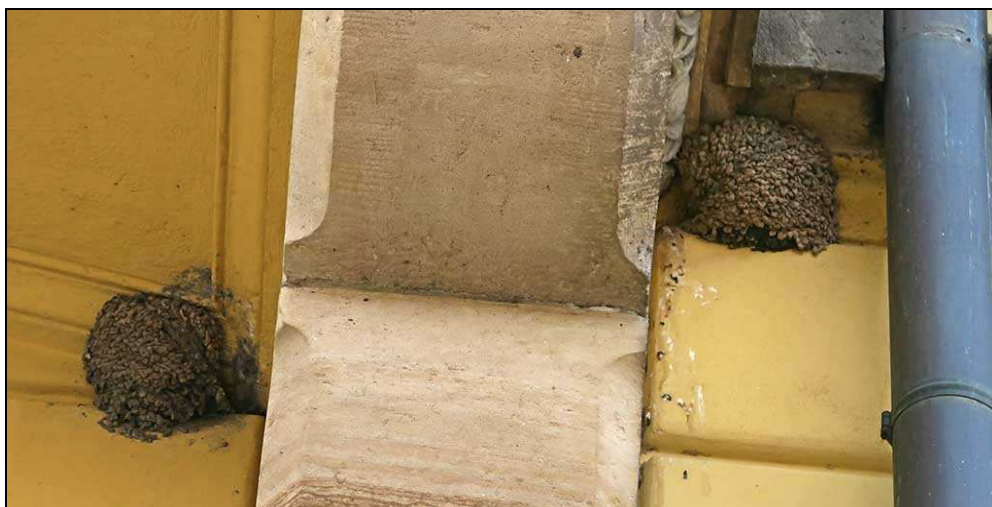
Na budově byla nalezena recentní hnízda ptáků včetně jejich zbytků. Na východní straně budovy se v prostoru pod balkony nachází celkem 4 hnízda jiříček obecných. Jedno z těchto hnízd je v současnosti prázdné a staré, dvě stará hnízda využívají k hnízdění **vrabci domácí (*Passer domesticus*)** a jedno hnízdo je recentně využíváno k reprodukci **jiříčkou obecnou (*Delichon urbica*)**. Budova rovněž slouží ptákům jako místo odpočinku případně jako příležitostný úkryt k nocování. Jedná se patrně o běžnější ptáky z okolí. Tato skutečnost však není předmětem posouzení.

Stará hnízda jiříček obecných na západní straně budovy – v tom pravém hnízdí t.č. vrabec domácí.

Ve znění § 5a zákona č. 114/1992 Sb, o ochraně přírody a krajiny, v platném znění, je nezbytné zajistit, aby **nedošlo k narušení či zmaření probíhajícího hnízdění jiříček obecných (*Delichon urbica*) a vrabců domácích (*Passer domesticus*)** na vnějším plášti budovy, ideálně **správným načasováním** prováděných prací tak, aby **tyto práce byly zahájeny nejpozději k 15. dubnu** kalendářního roku. Dle výše zmíněné legislativy (§ 5a zák. č. 114/1992 Sb.) je nepřípustné zasahovat do probíhající reprodukce obecně chráněných druhů ptáků. Probíhající stavební práce (postavené lešení, stavební ruch) většinou odradí jiříčky i vrabce od hnízdění na rekonstruované budově, pokud toto hnízdění zde již nezačalo. Načasování začátku prací je proto klíčové.

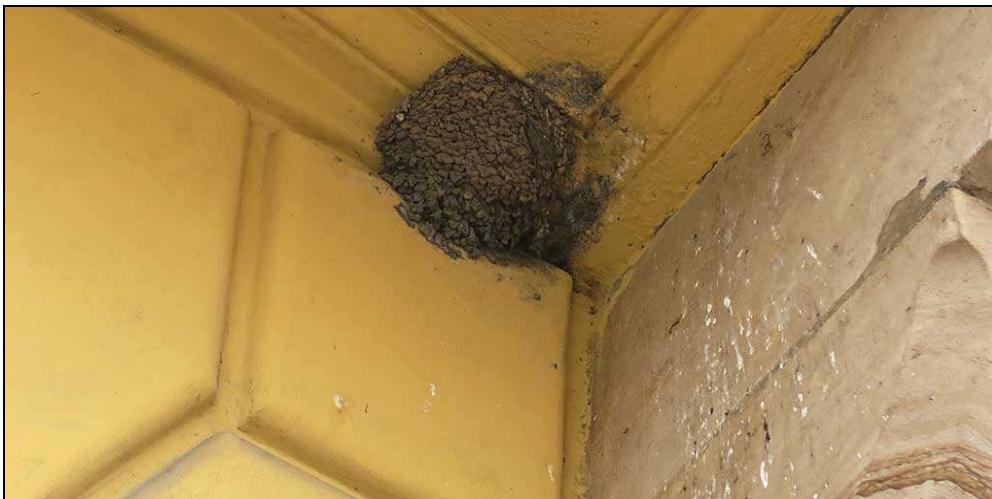
Recentně využívané hnízdo jiříčky obecné na západní straně budovy.

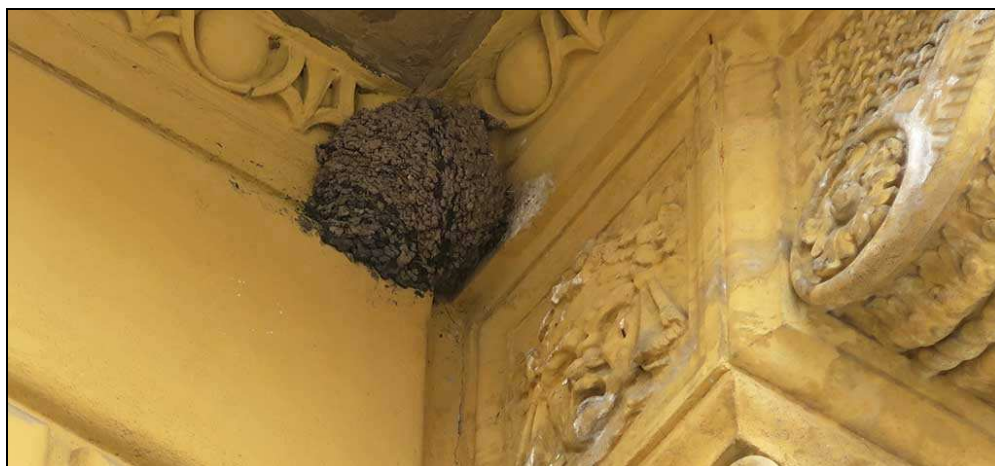
Staré  
hnízdlo ji-  
řičky obec-  
né využíva-  
né t.č.  
vrabcem  
domácím  
ke hníždě-  
ní.
