1 ZPRÁVA O P R A V I D E L N Ě REVIZI SYSTÉMU OCHRANY PŘED BLESKEM
LPS - systém ochrany před bleskem (lighting protection system)
dle ČSN EN 62 305 1-4 ed.2

Číslo revize: 40/24

Organizace: Střední škola gastronomie a služeb Nová Paka č.p.2

Revidovaný objekt: Objekt truhlářských dílen v L.Bělohrad L.Mašínové 368

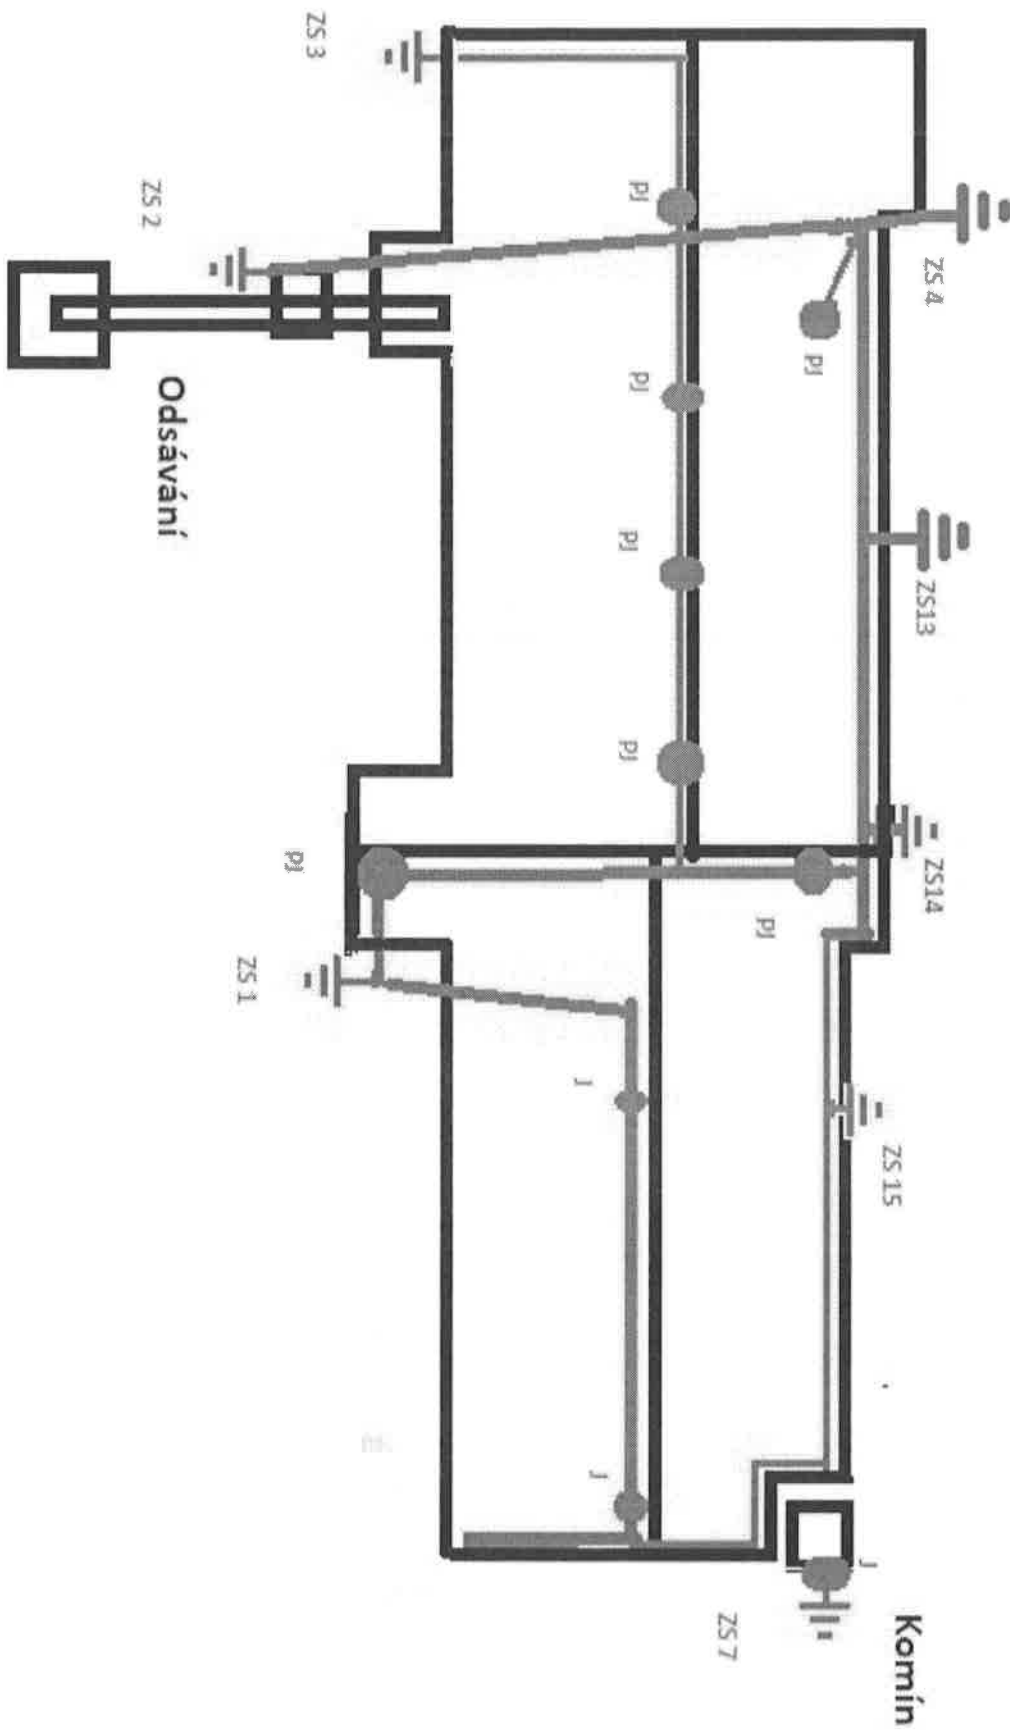
Příloha č.1

Uzemnění bylo měřeno u svodů 14 - 15 a u komína kotelny pomocí impedanční smyčky. Ostatní uzemnění byla měřena pomocí dvou kleští, tak jak je to uvedeno v normě. Naměřené hodnoty jsou uvedeny v tabulce " naměřené hodnoty." Na příloze č. 1 je jednoduchý plán hromosvodní soustavy, pro přehled o současném číslování svodu.
