# Protokol z kamerové prohlídky

Název úseku: **S74 - S75**

Obec: **Stará Paka**

Zakázka: **1061**

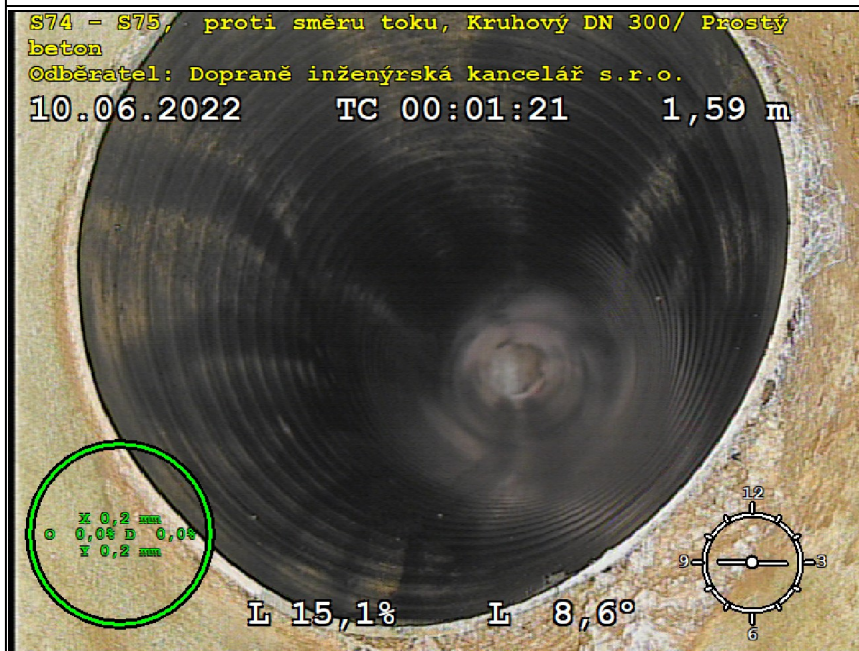
Kód: <b>AEDAX</b>	Vzálenost: <b>1,59 m</b>	Time code: <b>00:01:13</b>	Poloha na / od: <b>12</b> hod. do: <b>12</b> hod.	Záv.: <b>6</b>
-------------------	--------------------------	----------------------------	---	----------------

Materiál stoky nebo kanalizační přípojky se změnil - PVC-U, Od 12 do 12 hod.

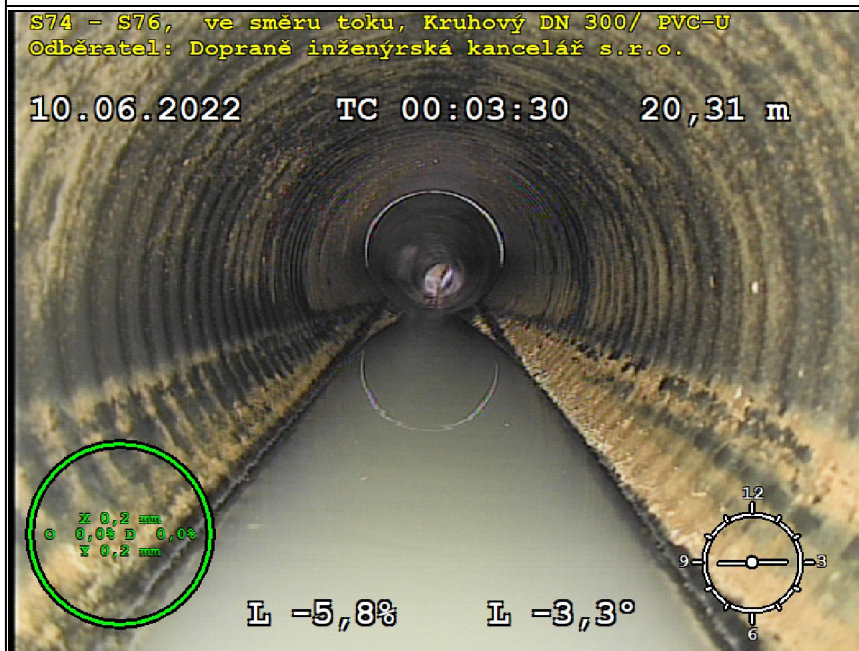
Kód: <b>BDDB</b>	Vzálenost: <b>20,31</b> m	Time code: <b>00:03:25</b>	Poloha na / od: <b>5</b> hod. do: <b>7</b> hod.	Záv.: <b>6</b>
------------------	---------------------------	----------------------------	---	----------------

Hladina vody - zkalené nebo zbarvené, Od 5 do 7 hod.

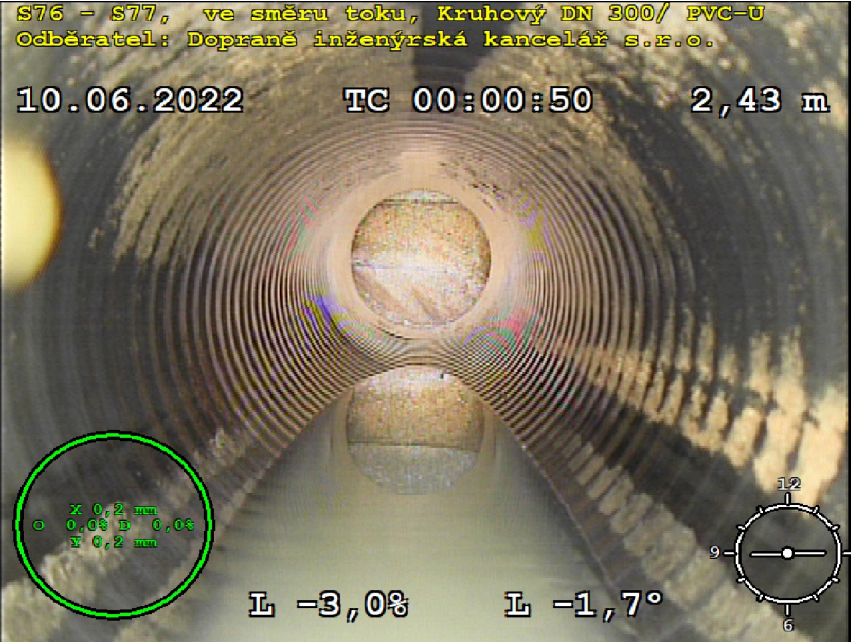
10.06.2022 TC 00:00:50 2,43 m

Kód: <b>Bddb</b>	Vzálenost: <b>2,43 m</b>	Time code: <b>00:00:44</b>	Poloha na / od: <b>5</b> hod. do: <b>7</b> hod.	Záv.: <b>6</b>
------------------	--------------------------	----------------------------	---	----------------

Hladina vody - zkalené nebo zbarvené, Od 5 do 7 hod.

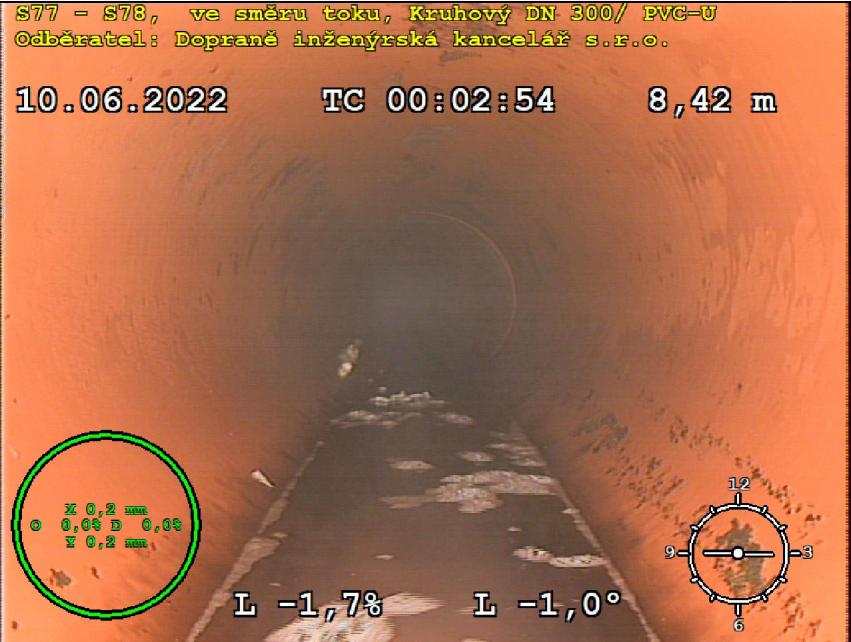
10.06.2022 TC 00:02:54 8,42 m

Kód: <b>BDDB</b>	Vzálenost: <b>8,42 m</b>	Time code: <b>00:02:48</b>	Poloha na / od: <b>5</b> hod. do: <b>7</b> hod.	Záv.: <b>6</b>
------------------	--------------------------	----------------------------	---	----------------

Hladina vody - zkalené nebo zbarvené, Od 5 do 7 hod.

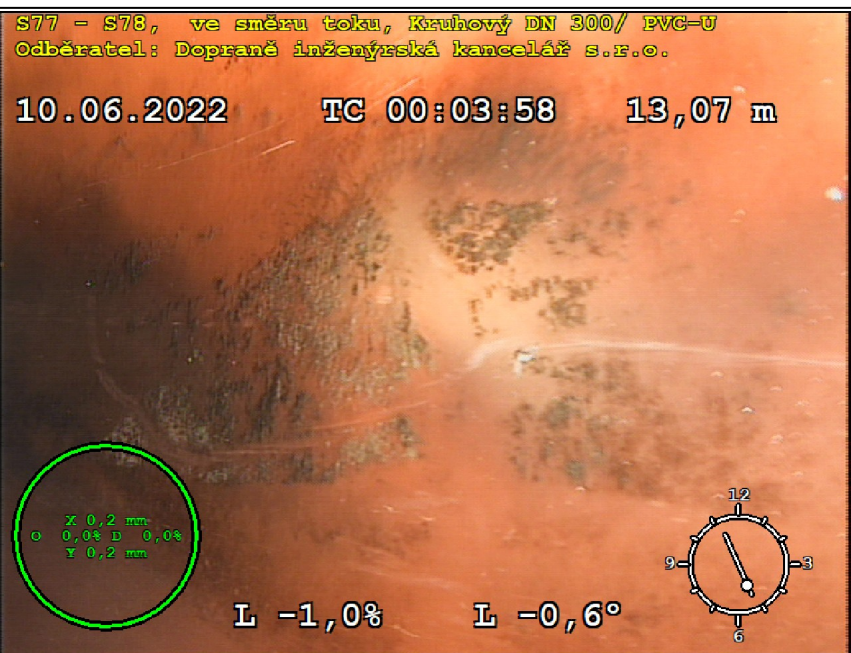
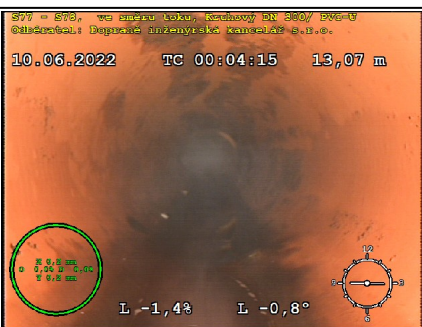
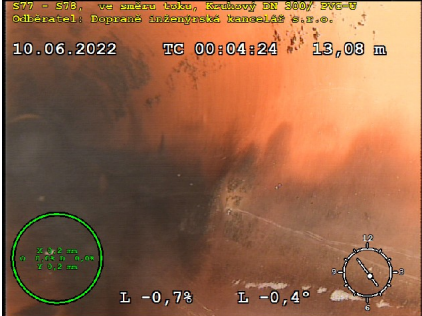
10.06.2022 TC 00:03:58 13,07 m

Kód: <b>BAAB</b>	Vzálenost: <b>13,07 m</b>	Time code: <b>00:03:52</b>	Poloha na / od: <b>4</b> hod. do: <b>5</b> hod.	Záv.: <b>5</b>
------------------	---------------------------	----------------------------	---	----------------

Deformace - Vodorovná, Od 4 do 5 hod.

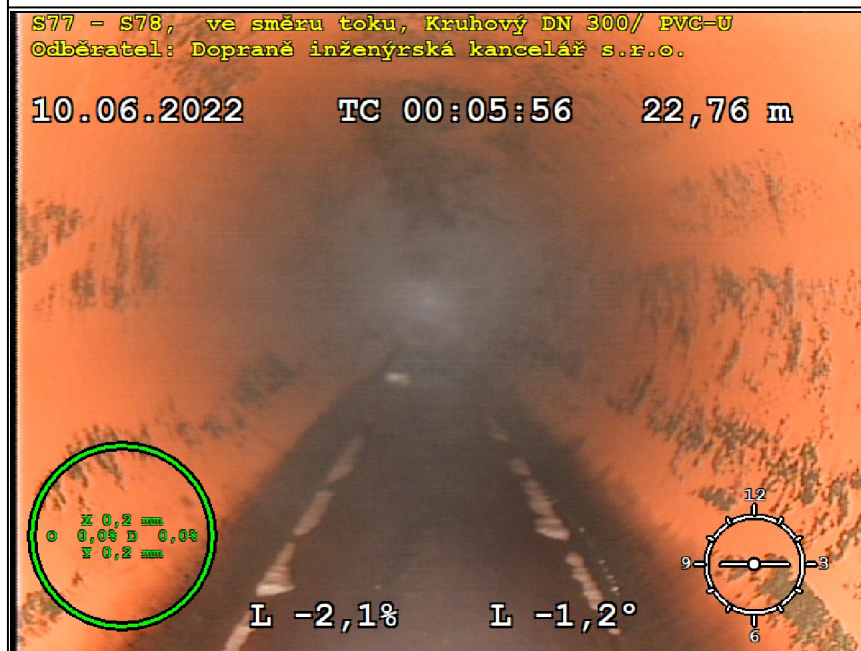
Kód: <b>BDDB</b>	Vzálenost: <b>22,76</b> m	Time code: <b>00:05:51</b>	Poloha na / od: <b>5</b> hod. do: <b>7</b> hod.	Záv.: <b>6</b>
------------------	---------------------------	----------------------------	---	----------------

Hladina vody - zkalené nebo zbarvené, Od 5 do 7 hod.

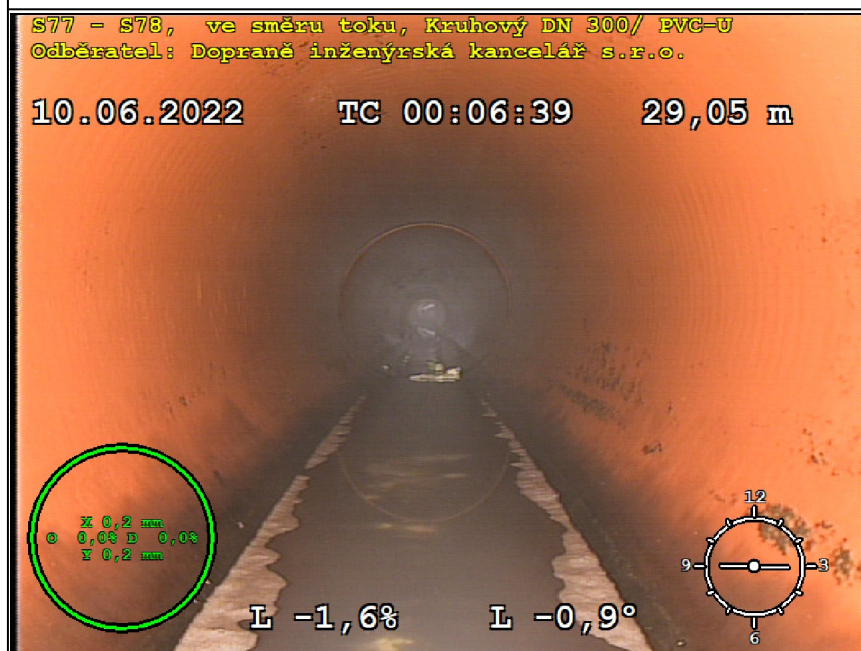
Kód: <b>BDDB</b>	Vzálenost: <b>29,05</b> m	Time code: <b>00:06:34</b>	Poloha na / od: <b>5</b> hod. do: <b>7</b> hod.	Záv.: <b>6</b>
------------------	---------------------------	----------------------------	---	----------------

Hladina vody - zkalené nebo zbarvené, Od 5 do 7 hod.

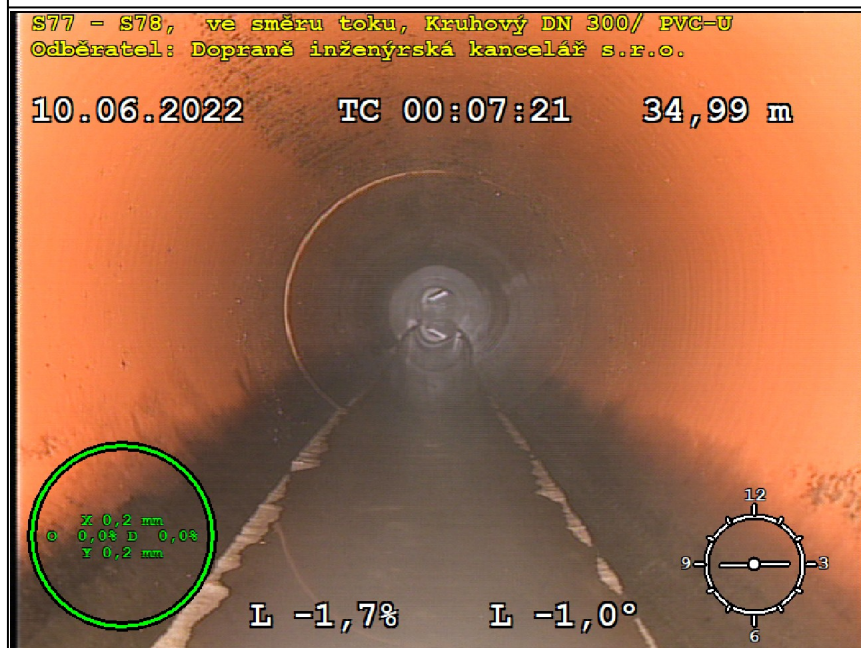
Kód: <b>BDDB</b>	Vzálenost: <b>34,99</b> m	Time code: <b>00:07:15</b>	Poloha na / od: <b>5</b> hod. do: <b>7</b> hod.	Záv.: <b>6</b>
------------------	---------------------------	----------------------------	---	----------------

Hladina vody - zkalené nebo zbarvené, Od 5 do 7 hod.

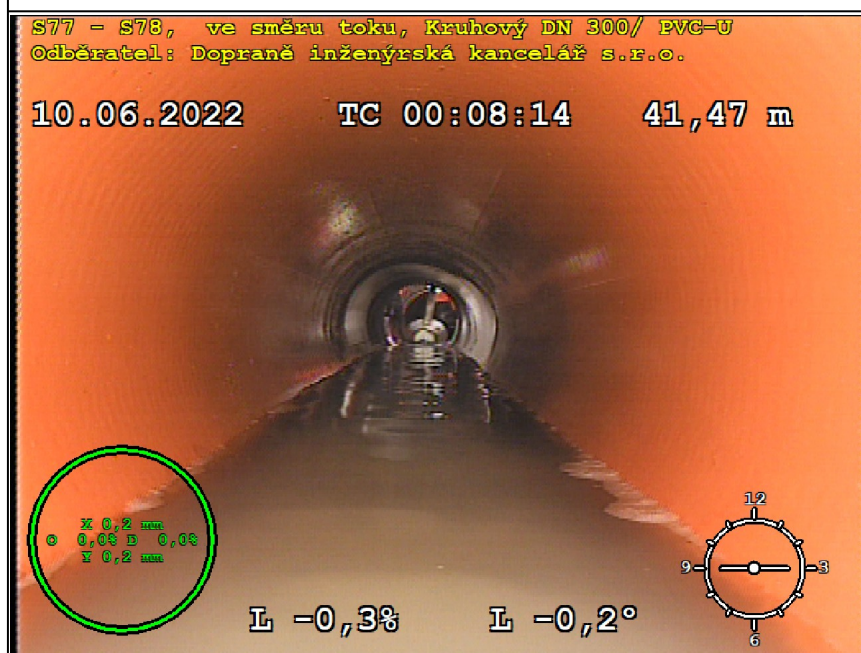
Kód: <b>BDDB</b>	Vzálenost: <b>41,47</b> m	Time code: <b>00:08:08</b>	Poloha na / od: <b>5</b> hod. do: <b>7</b> hod.	Záv.: <b>6</b>
------------------	---------------------------	----------------------------	---	----------------

Hladina vody - zkalené nebo zbarvené, Od 5 do 7 hod.

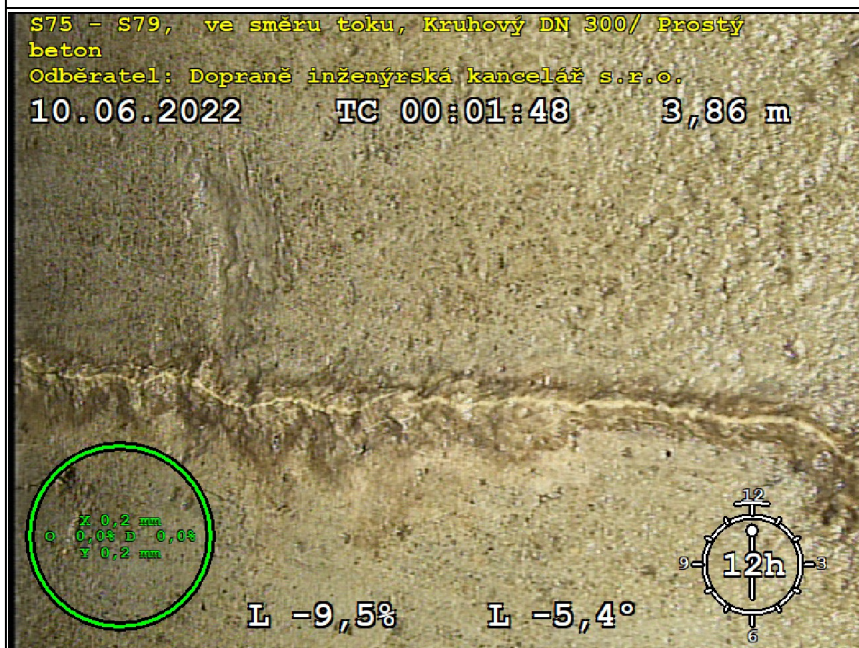
Kód: <b>BABBA</b>	Vzálenost: <b>3,86 m</b>	Time code: <b>00:01:42</b>	Poloha na / od: <b>12</b> hod. do: <b>hod.</b>	Záv.: <b>3</b>
-------------------	--------------------------	----------------------------	--	----------------

Tvorba prasklin - Prasklina - V podélném směru, Na 12 hod.

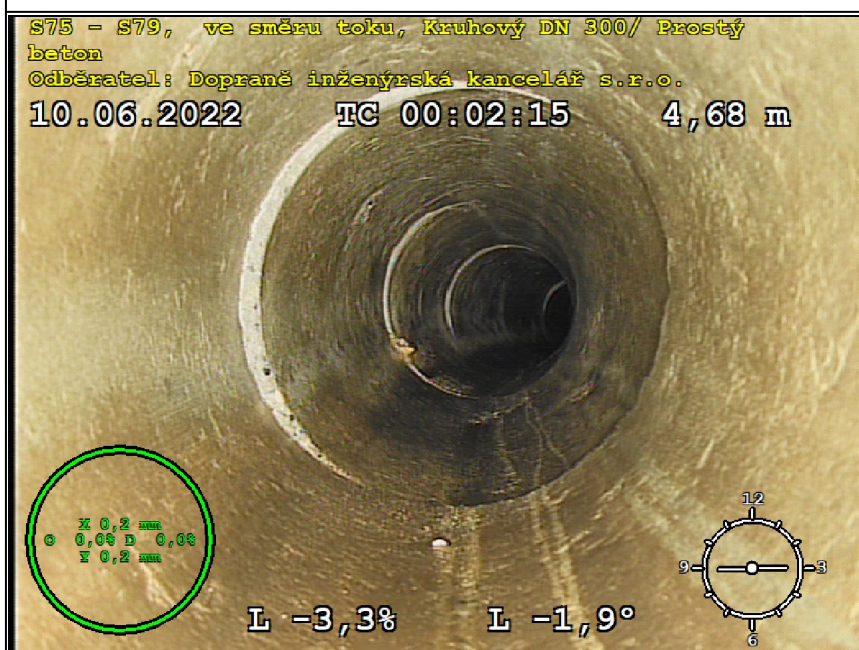
Kód: <b>BAFAE</b>	Vzálenost: <b>4,68 m</b>	Time code: <b>00:02:08</b>	Poloha na / od: <b>12</b> hod. do: <b>12</b> hod.	Záv.: <b>4</b>
-------------------	--------------------------	----------------------------	---	----------------

Poškození povrchu. - zvýšená drsnost - písku nelze jednoznačně stanovit, Od 12 do 12 hod.

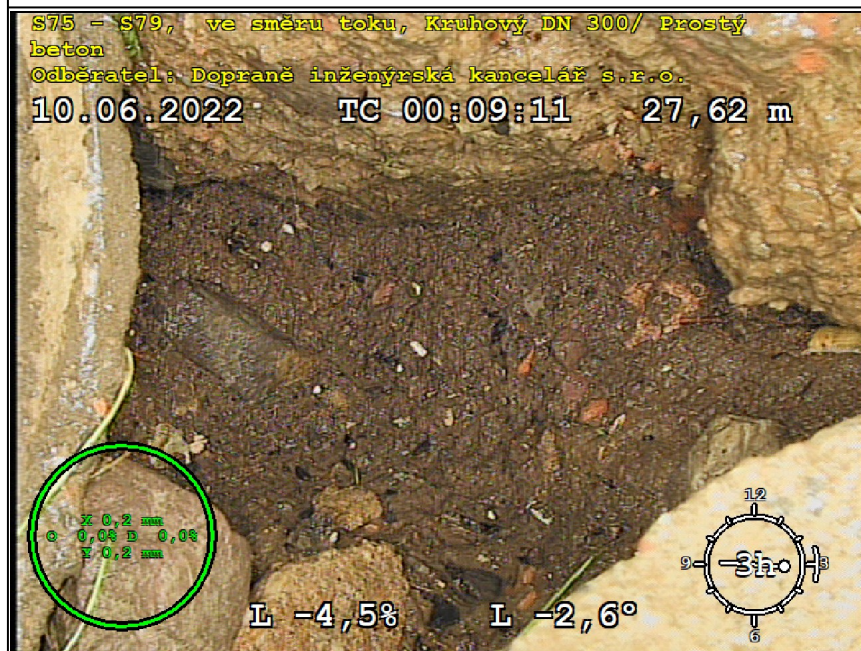
Kód: <b>BAFIE</b>	Vzálenost: <b>27,62</b> m	Time code: <b>00:09:05</b>	Poloha na / od: <b>3</b> hod. do: <b>5</b> hod.	Záv.: <b>1</b>
-------------------	---------------------------	----------------------------	---	----------------

Poškození povrchu. - chybějící st. na - p í nu nelze jednozna n stanovit, Od 3 do 5 hod.

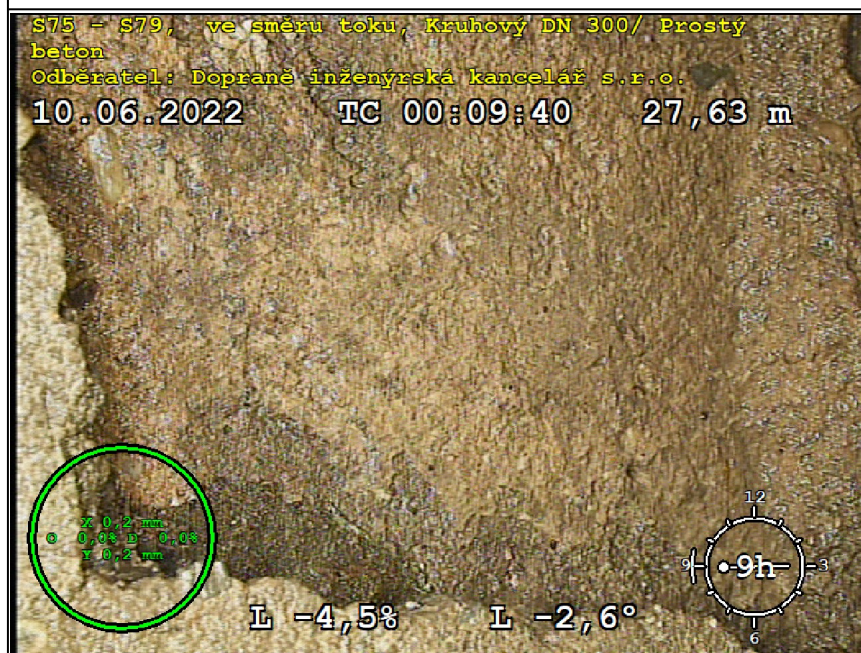
Kód: <b>BAFIE</b>	Vzálenost: <b>27,63</b> m	Time code: <b>00:09:35</b>	Poloha na / od: <b>7</b> hod. do: <b>9</b> hod.	Záv.: <b>1</b>
-------------------	---------------------------	----------------------------	---	----------------

Poškození povrchu. - chybějící st. na - p í nu nelze jednozna n stanovit, Od 7 do 9 hod.

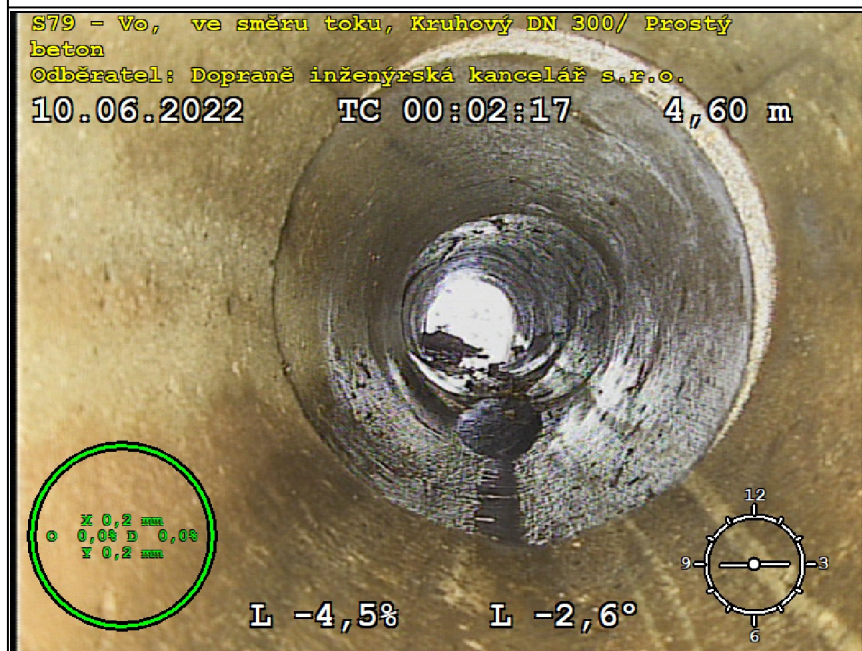
Kód: <b>BAFAE</b>	Vzálenost: <b>4,6</b> m	Time code: <b>00:02:11</b>	Poloha na / od: <b>12</b> hod. do: <b>12</b> hod.	Záv.: <b>4</b>
-------------------	-------------------------	----------------------------	---	----------------

Poškození povrchu. - zvýšená drsnost - p í nu nelze jednozna n stanovit, Od 12 do 12 hod.

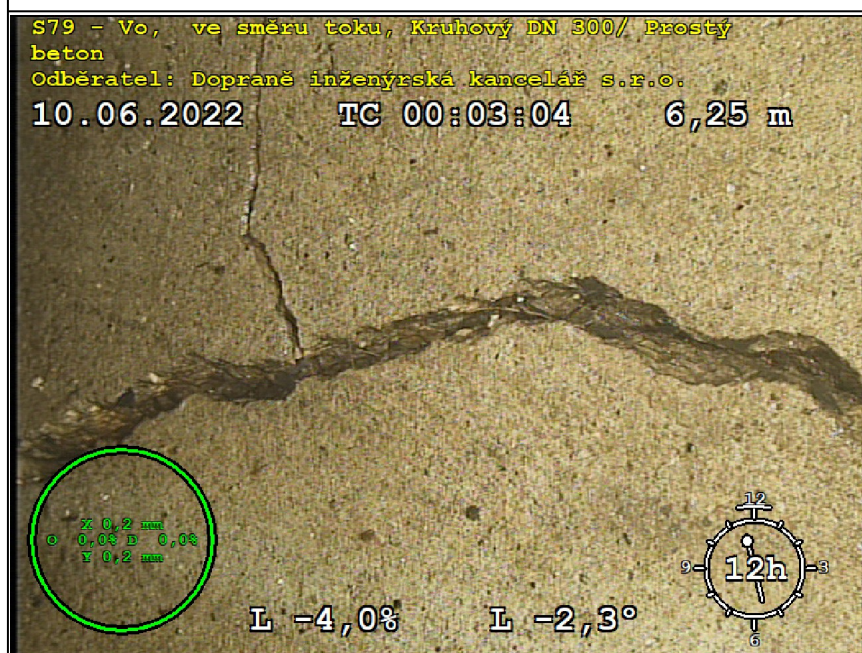
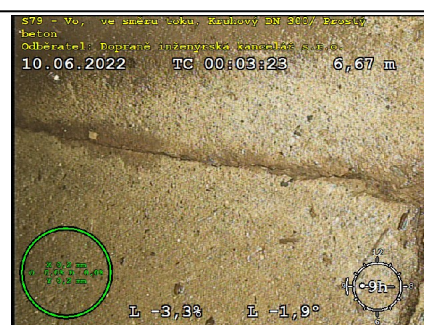
Kód: <b>BABBC</b>	Vzálenost: <b>6,25</b> m	Time code: <b>00:02:58</b>	Poloha na / od: <b>12</b> hod. do: <b>12</b> hod.	Záv.: <b>3</b>
-------------------	--------------------------	----------------------------	---	----------------

Tvorba prasklin - Prasklina - komplexní tvorba prasklin, Od 12 do 12 hod.

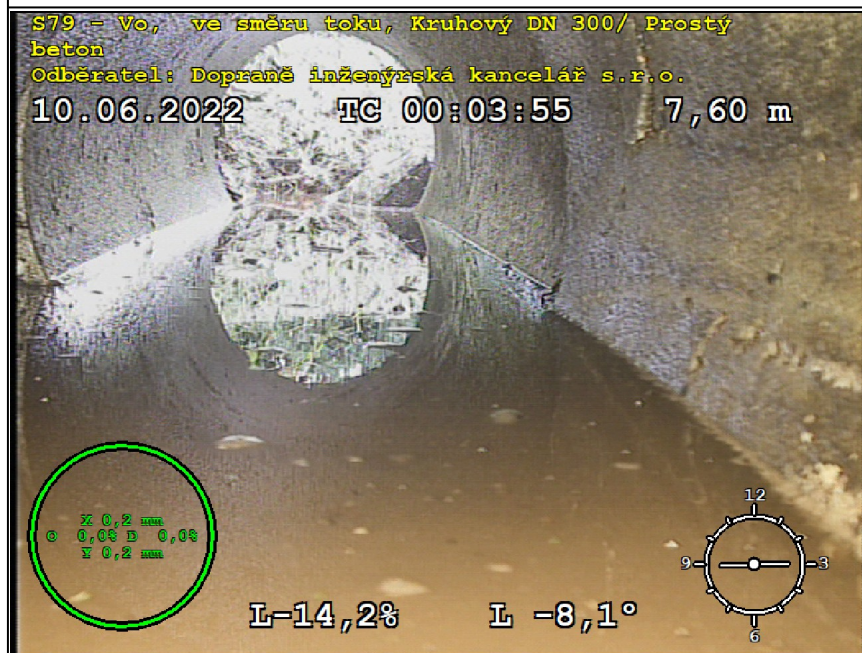
Kód: <b>BDDB</b>	Vzálenost: <b>7,53</b> m	Time code: <b>00:03:49</b>	Poloha na / od: <b>4</b> hod. do: <b>8</b> hod.	Záv.: <b>4</b>
------------------	--------------------------	----------------------------	---	----------------

Hladina vody - zkalené nebo zbarvené, Od 4 do 8 hod.
