IMOS Brno, a.s.  
Divize silniční vývoj  
Olomoucká 704/174  
627 00 Brno

Na základě výše uvedené objednávky provedl zhotovitel diagnostický průzkum vozovky na vybraném úseku silnice III/32438 spočívající ve vizuální prohlídce s fotodokumentací poruch, měření průhybů a posouzení únosnosti vozovky, jádrových vývrtech, vrtaných sondách a rozborech podložní zeminy a stanovení množství PAU. Posouzení parametrů vozovky je provedeno podle technických podmínek TP87. Byly stanoveny výstupní parametry k hodnocení konstrukce vozovky. Předkládá se návrh opravy vozovky.

**Název:** Stěžery  
**Silnice:** III/32438  
**Okres:** Hradec Králové  
**Kraj:** Královéhradecký  
**Začátek úseku:** km 0,000 (pracovní staničení, cca 35 m od UB 1324A041)  
**Konec úseku:** km 0,353 (pracovní staničení)  
**Délka úseku:** 0,353 km

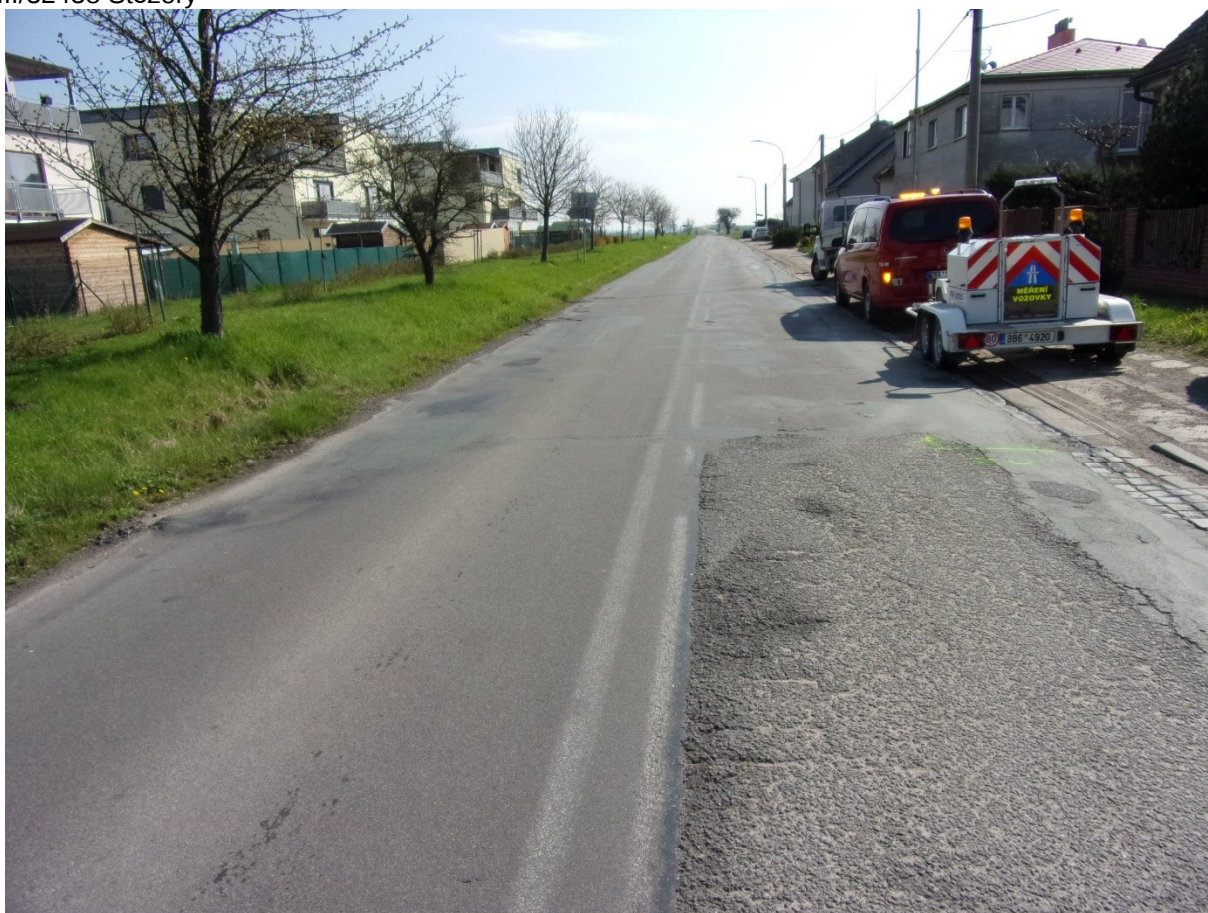
km 0,000+ ZÚ

Mozaikové a síťové trhliny, vysprávký, ztráta asfaltového tmelu, hloubková koroze vysprávký, zanesení příkopů, zvýšená nezpevněná krajnice.

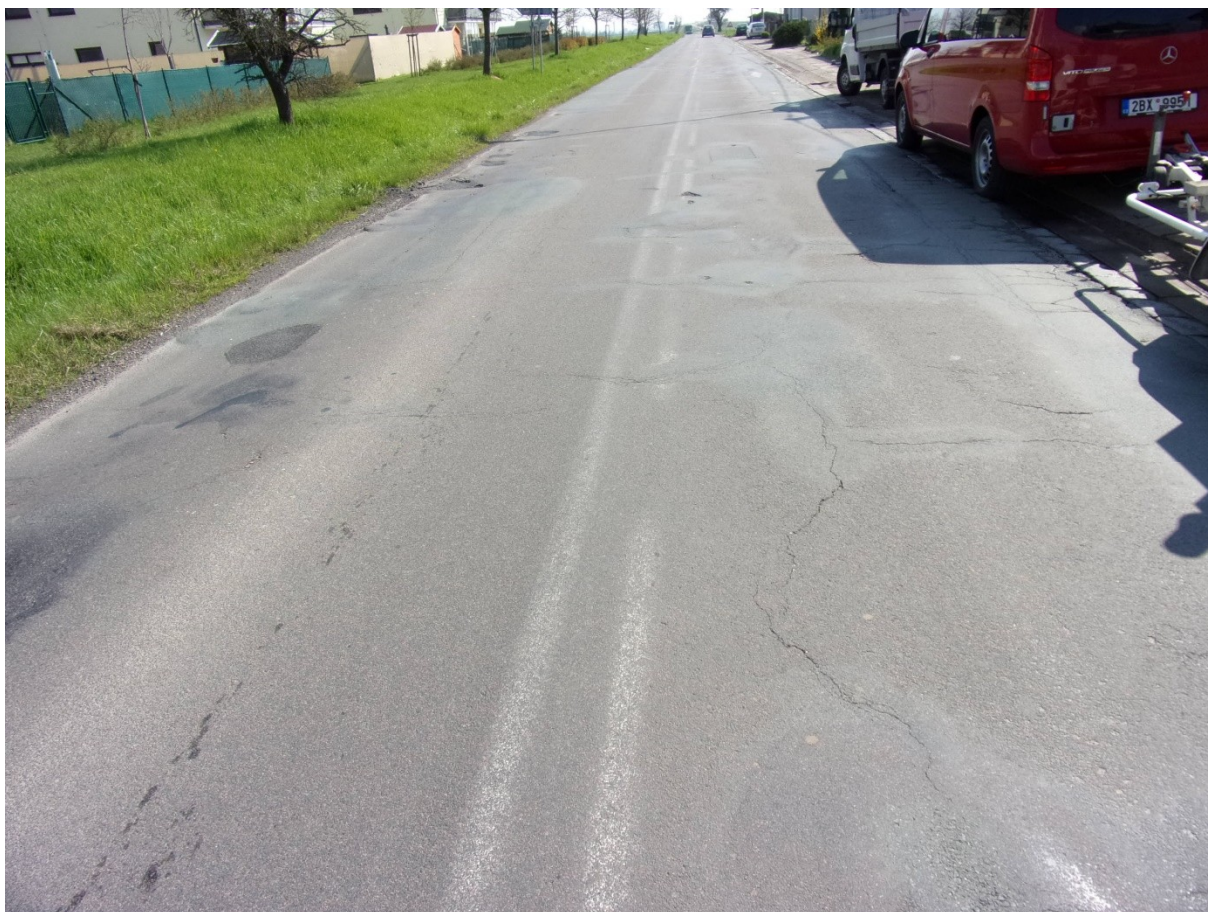
km 0,000+ ZÚ

Mozaikové a nepravidelné trhliny, vysprávký, výtluky, nepravidelné hrboly, zvýšená nezpevněná krajnice.

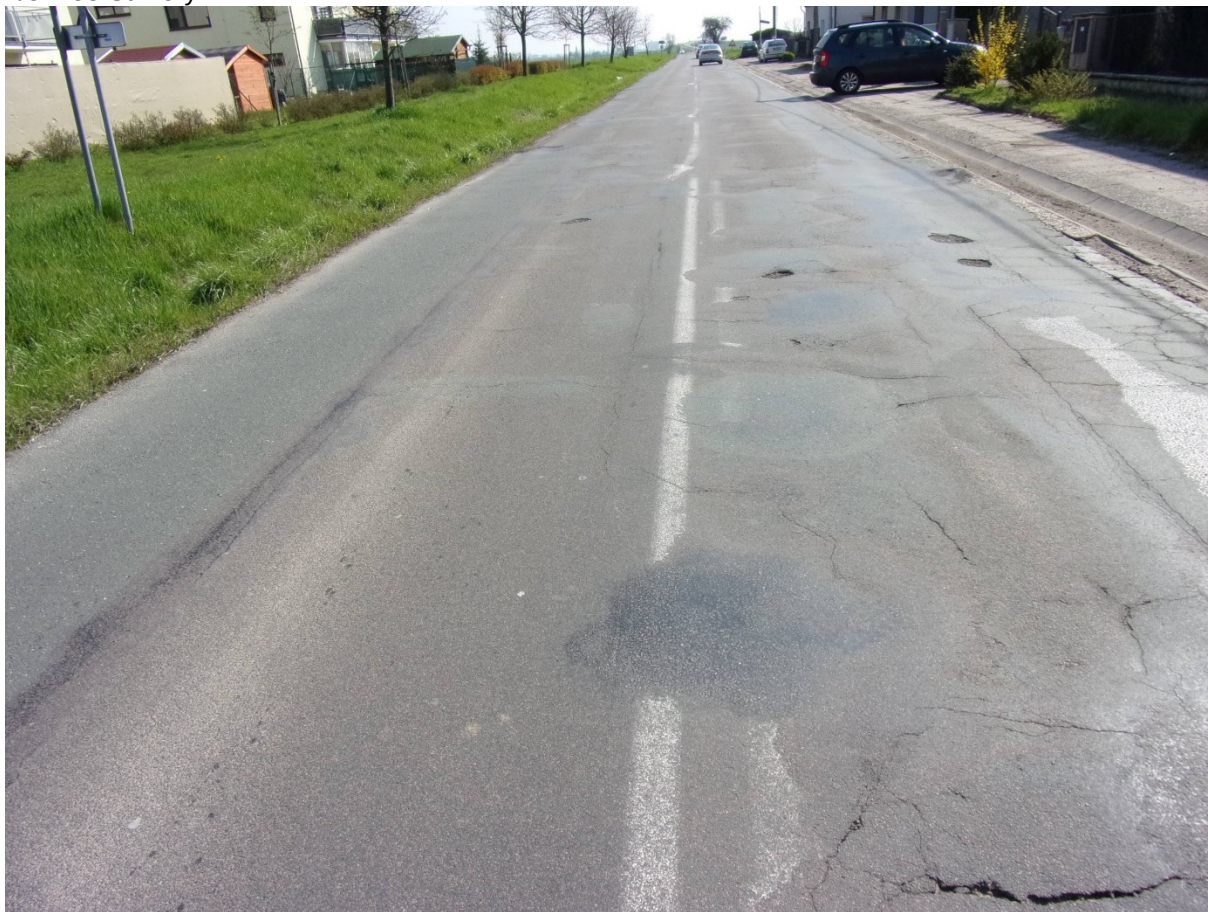
km 0,025+

Mozaikové a síťové trhliny, výtluky, vysprávkvy, nepravidelné hrboly, zanesení příkopů, zvýšená nebezpečná krajnice.

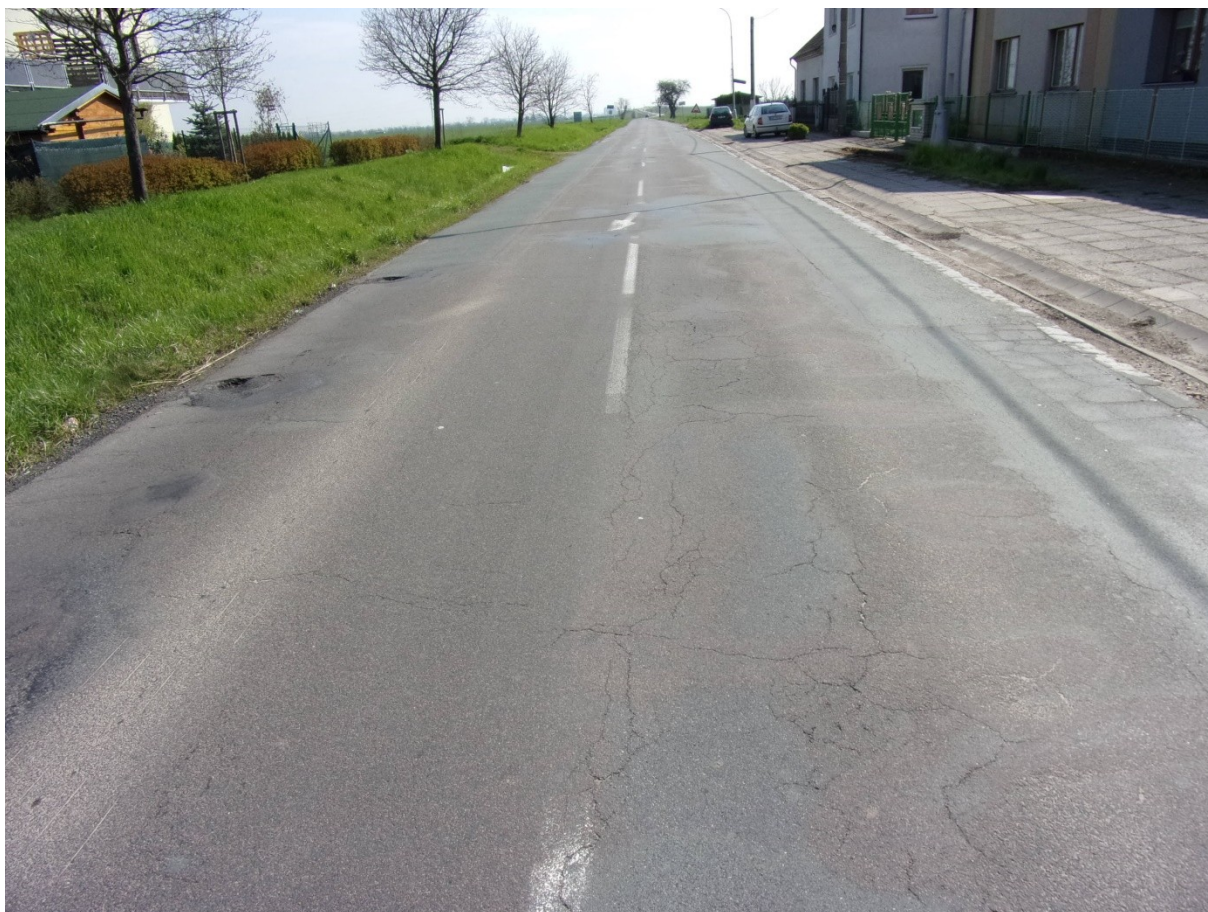
km 0,050+

Mozaikové, podélné rozvětvené a síťové trhliny, vysprávkvy, nepravidelné hrboly, výtluky, zvýšená nebezpečná krajnice, zanesení příkopů.

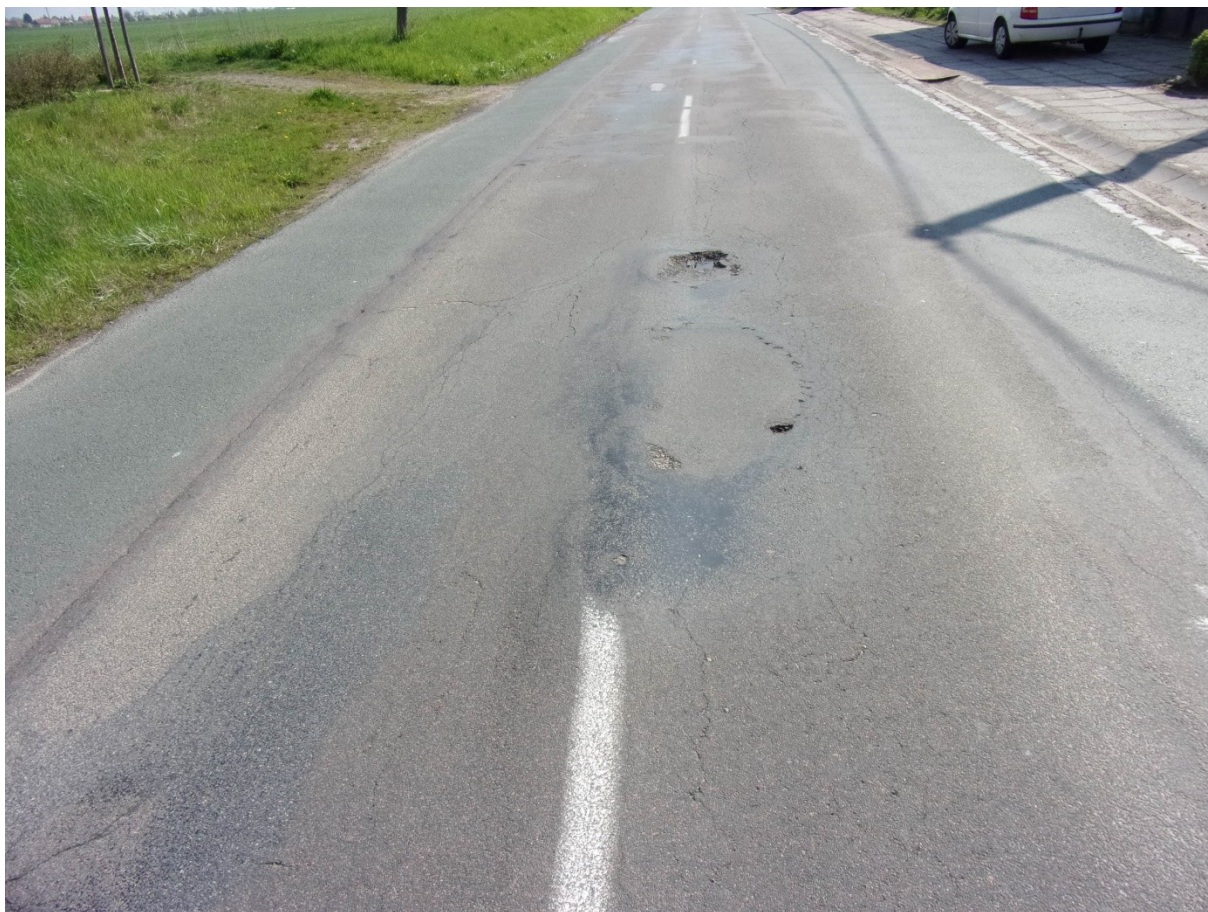
km 0,075+

Nepravidelné trhliny, výtluky, vysprávka, vyjeté koleje, zanesení příkopů, zvýšená nebezpečná krajnice.

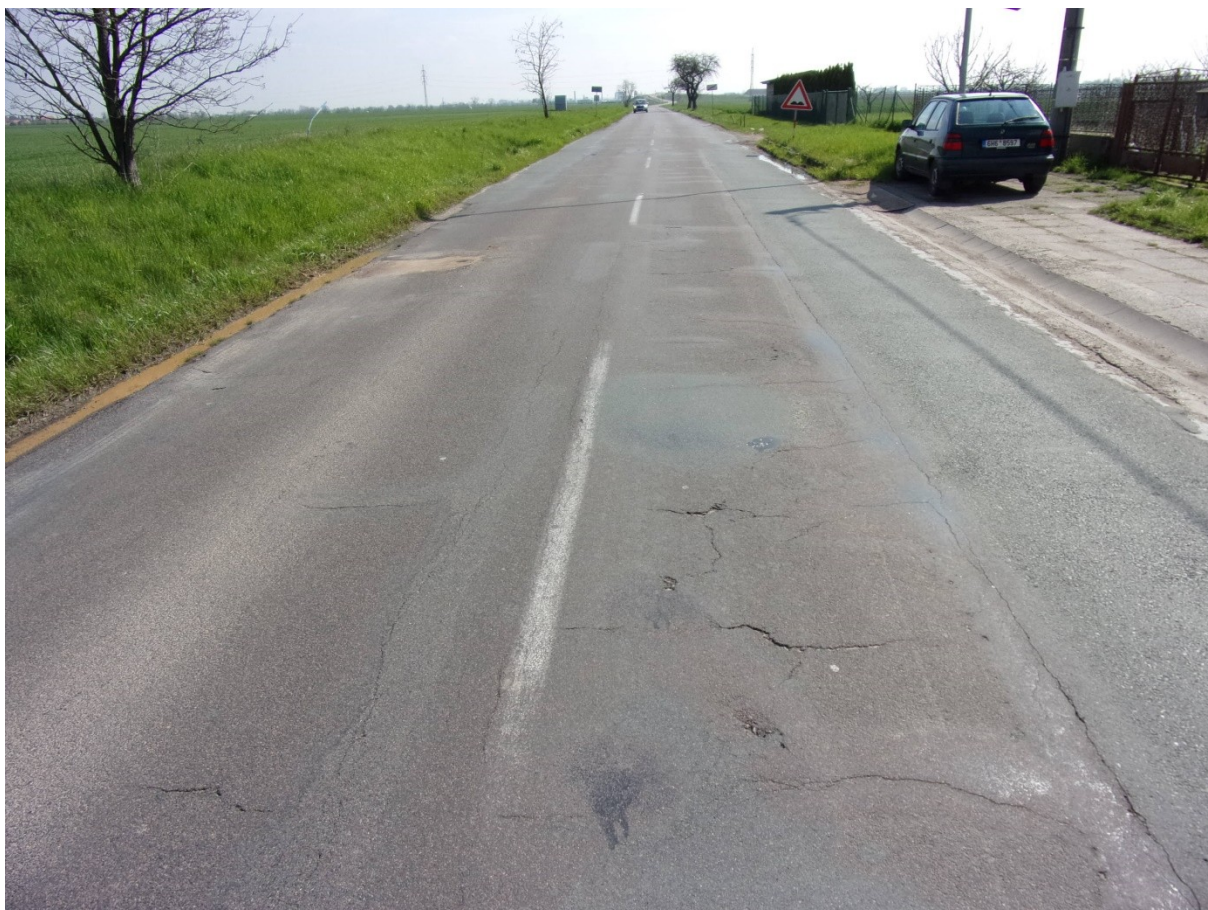
km 0,100+

Mozaikové a podélné trhliny, olamování okraje, zvýšená nebezpečná krajnice, vysprávka, vyjeté koleje, zanesení příkopů, zvýšená nebezpečná krajnice.

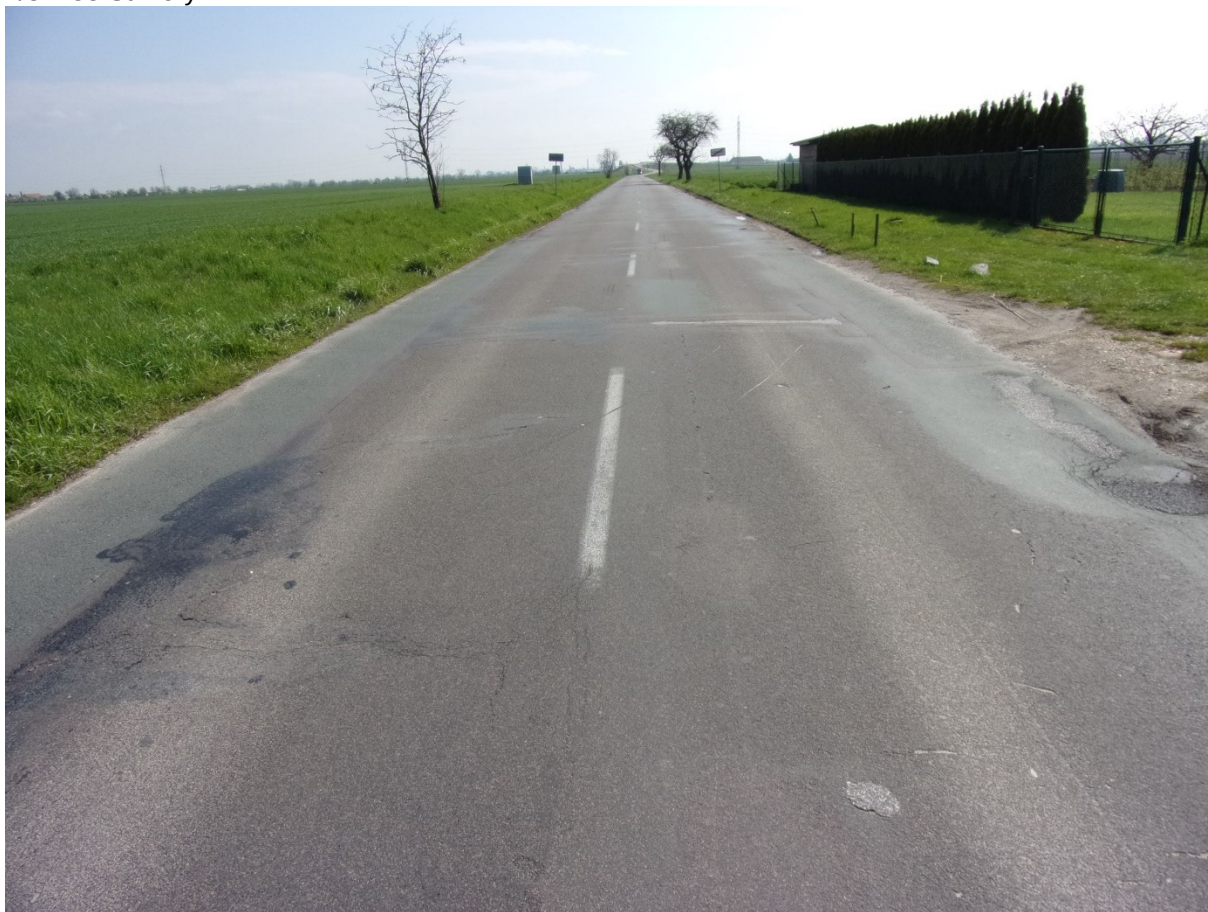
km 0,125+

Nepravidelné hrboly, vysprávkky, místní pokles, zanesení příkopů, zvýšená nezpevněná krajnice.

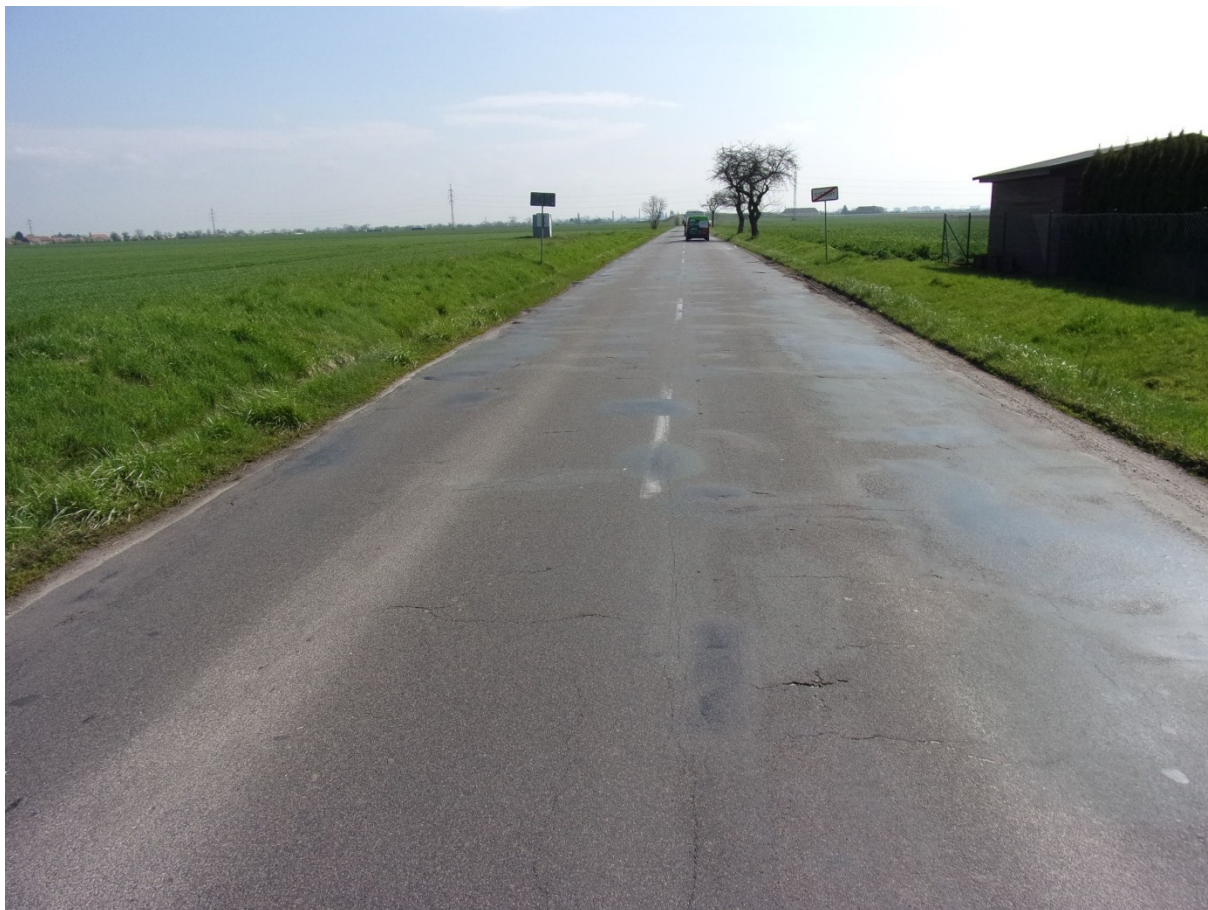
km 0,150+

Příčné a nepravidelné trhliny, vysprávkky, ztráta makrotextury, nepravidelné hrboly, zanesení příkopů, zvýšená nezpevněná krajnice

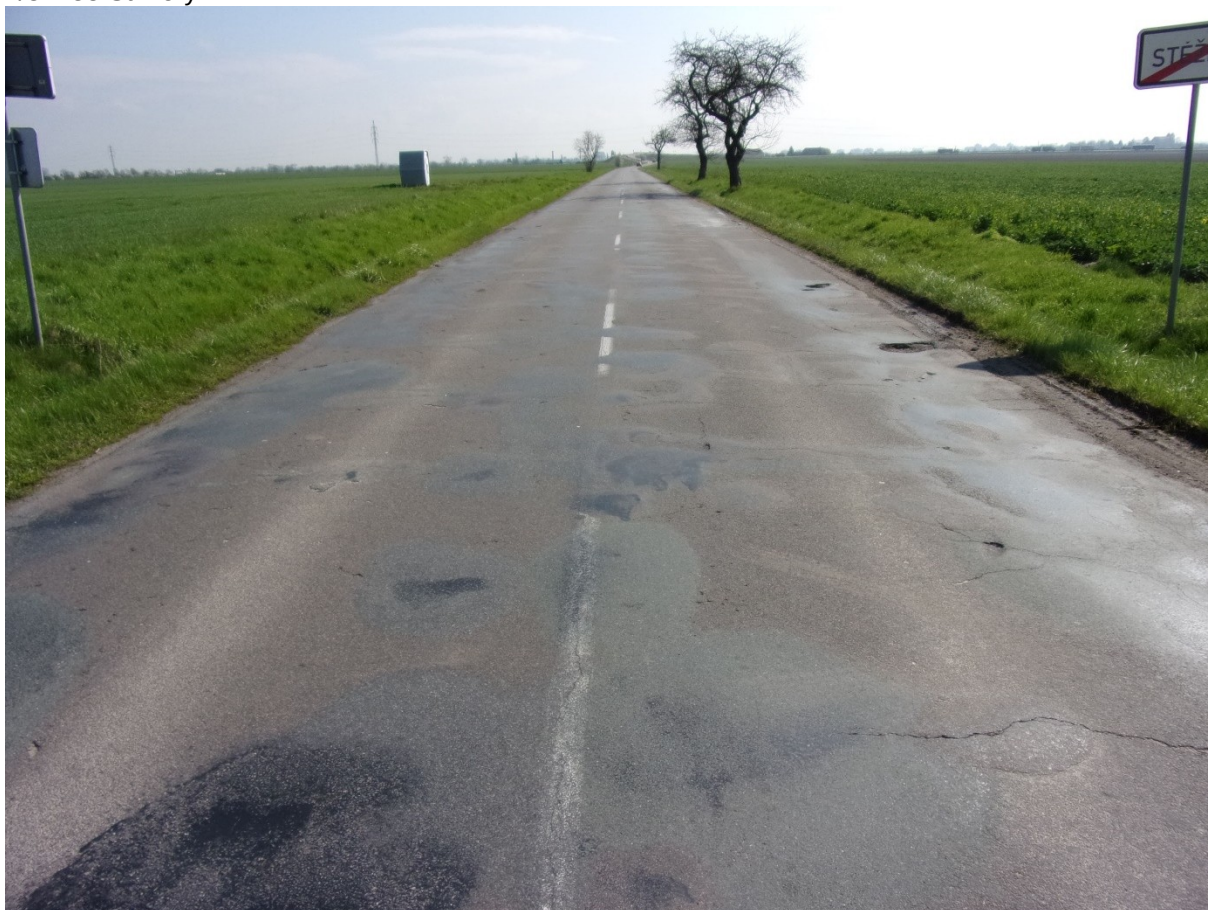
km 0,175+

Příčné a nepravidelné trhliny, výtluky, vysprávkvy, nepravidelné hrboly, ztráta makrotextury, zanesení příkopů, zvýšená nezpevněná krajnice.

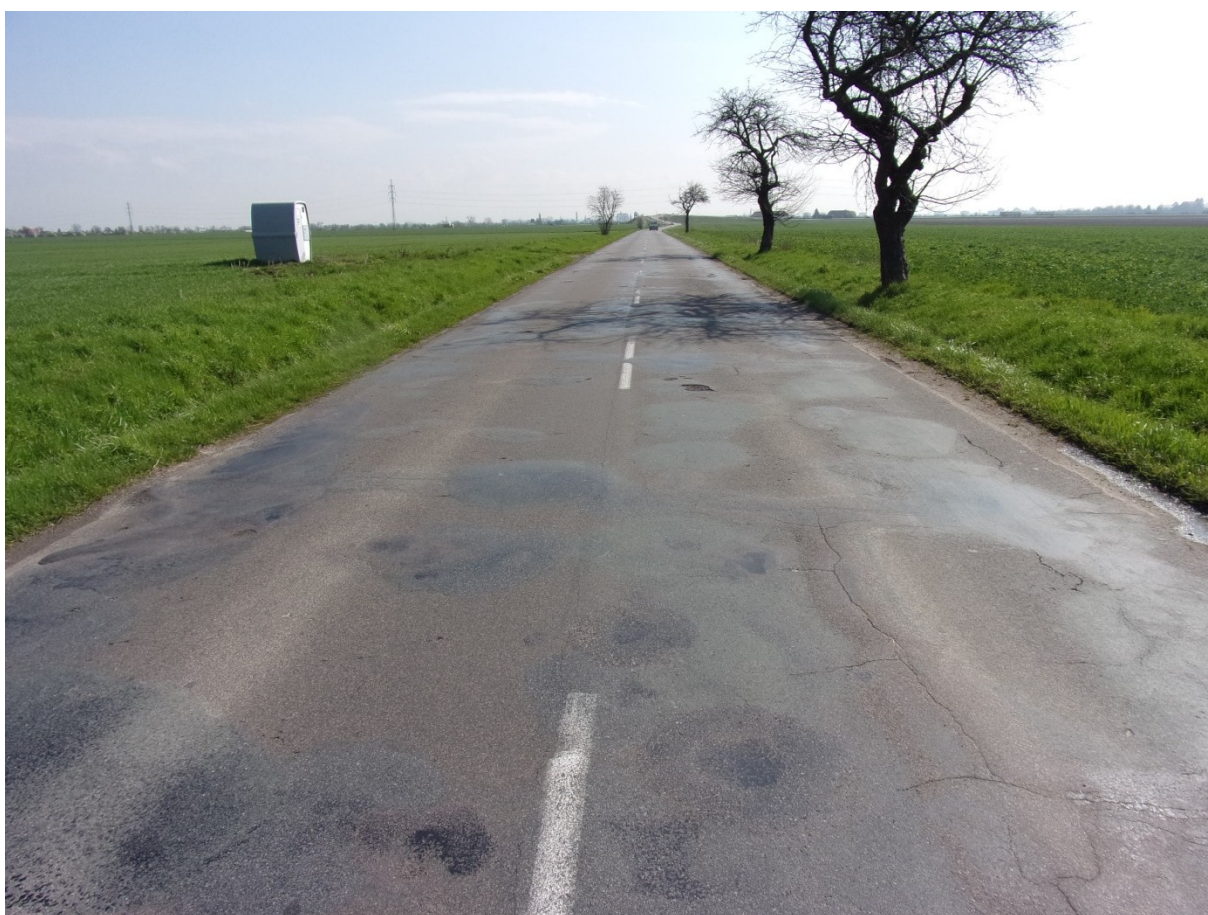
km 0,200+

Nepravidelné trhliny, výtluky, vysprávkvy, nepravidelné hrboly, ztráta makrotextury, zanesení příkopů, zvýšená nezpevněná krajnice.

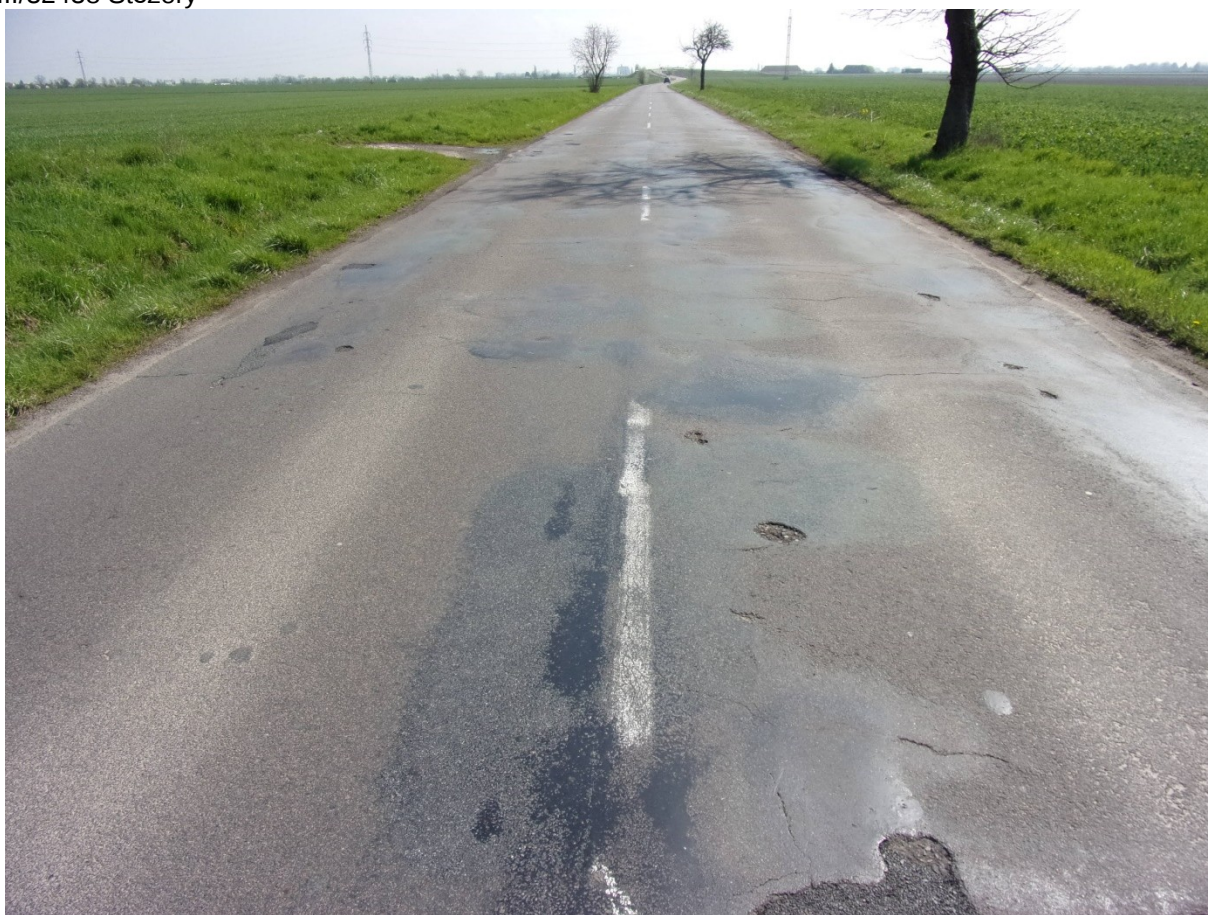
km 0,225+

Mozaikové trhliny, výtluky, hrboly, vyjeté koleje, zvýšená nezpevněná krajnice, zanesení příkopů.

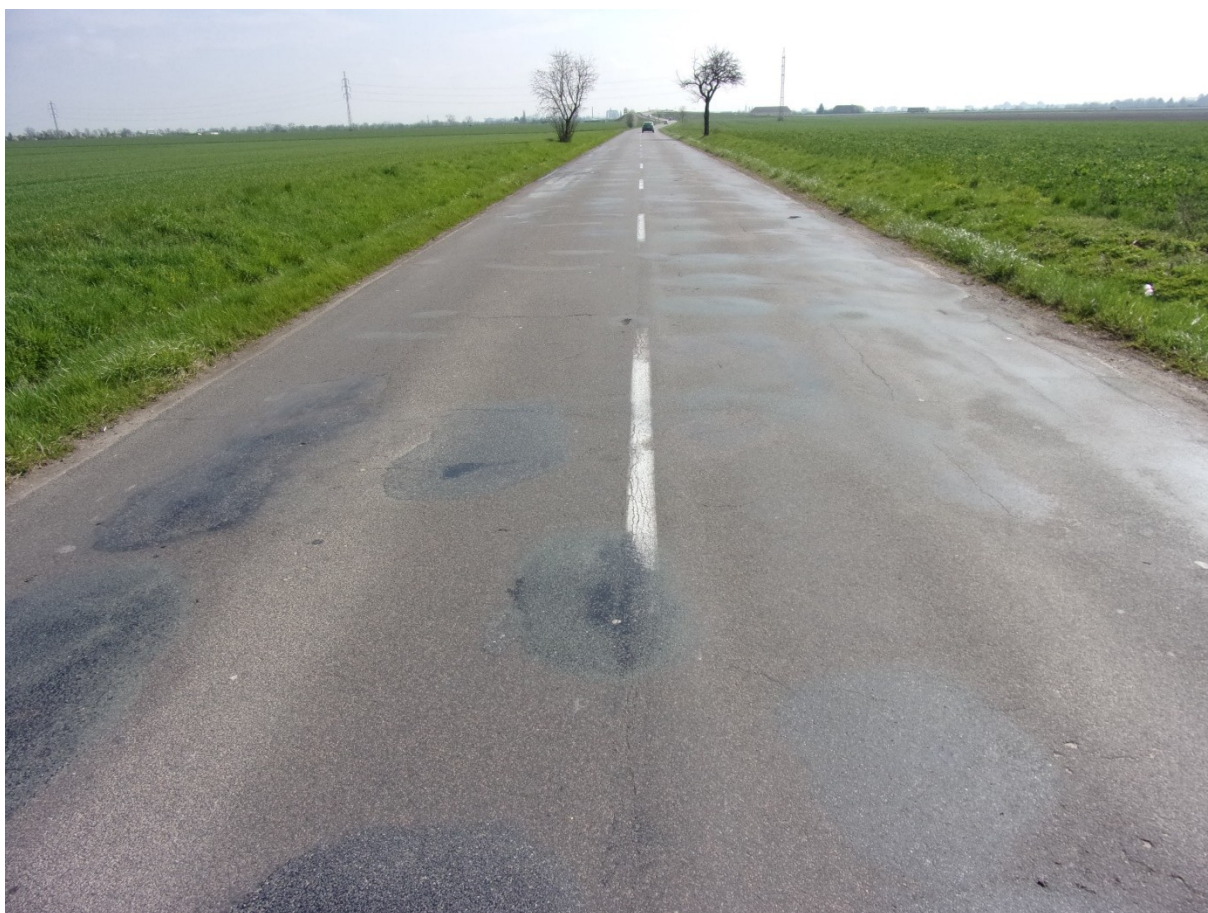
km 0,250+

Vyjeté koleje, vysprávký, nepravidelné hrboly, zvýšená nezpevněná krajnice, zanesení příkopů.

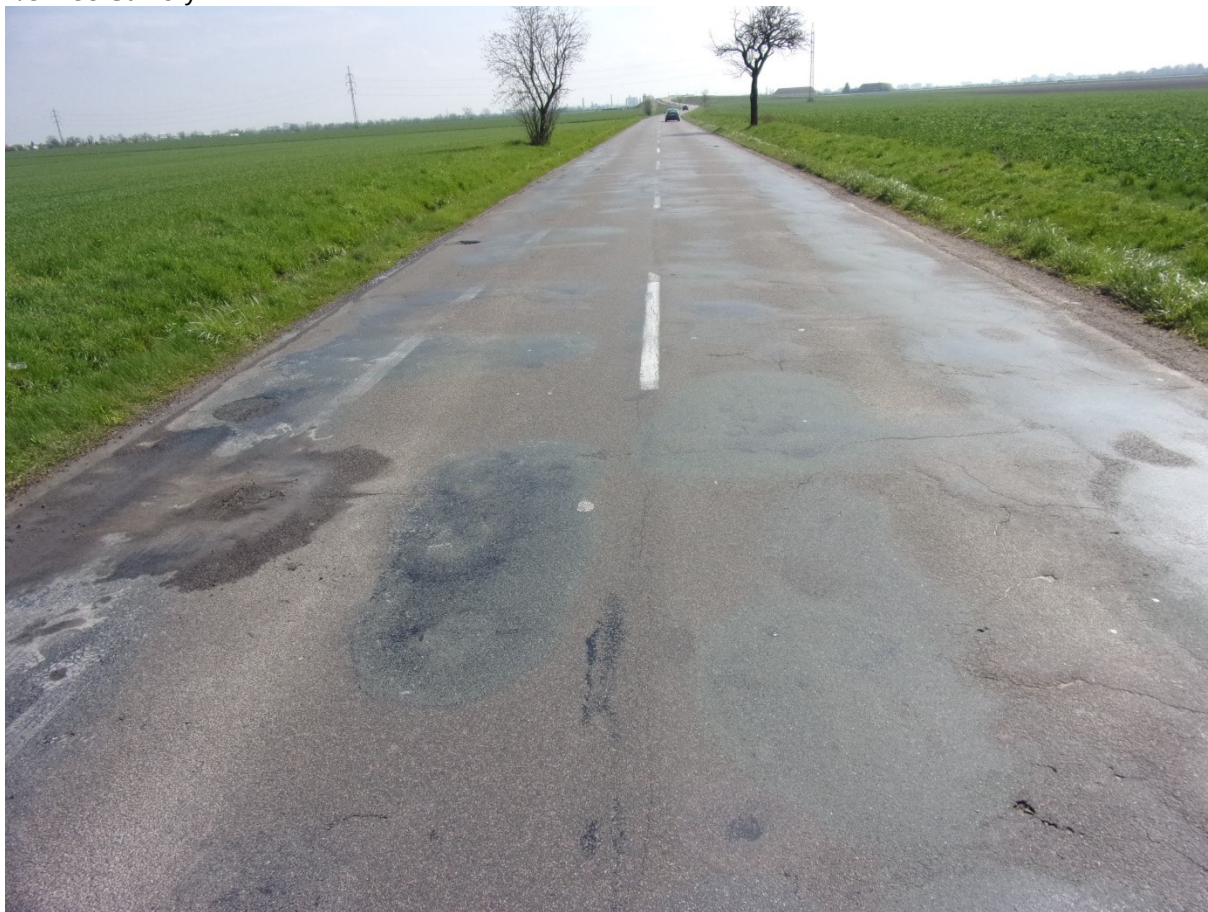
km 0,275+

Mozaikové trhliny, výtlučky, vysprávkky, nepravidelné hrboly, zvýšená nezpevněná krajnice, zanesení příkopů.

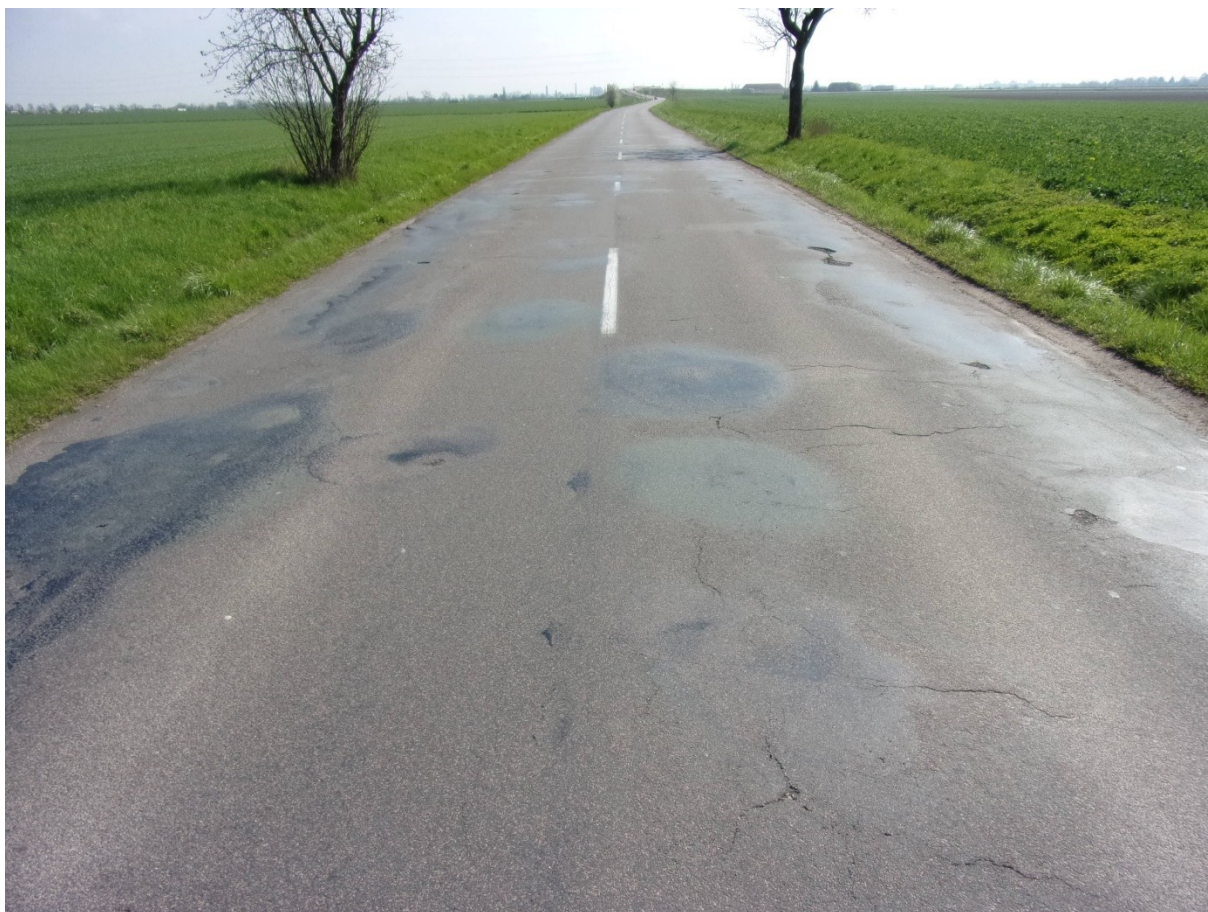
km 0,300+

Mozaikové trhliny, výtlučky, vysprávkky, nepravidelné hrboly, vyjeté koleje, zvýšená nezpevněná krajnice, zanesení příkopů.

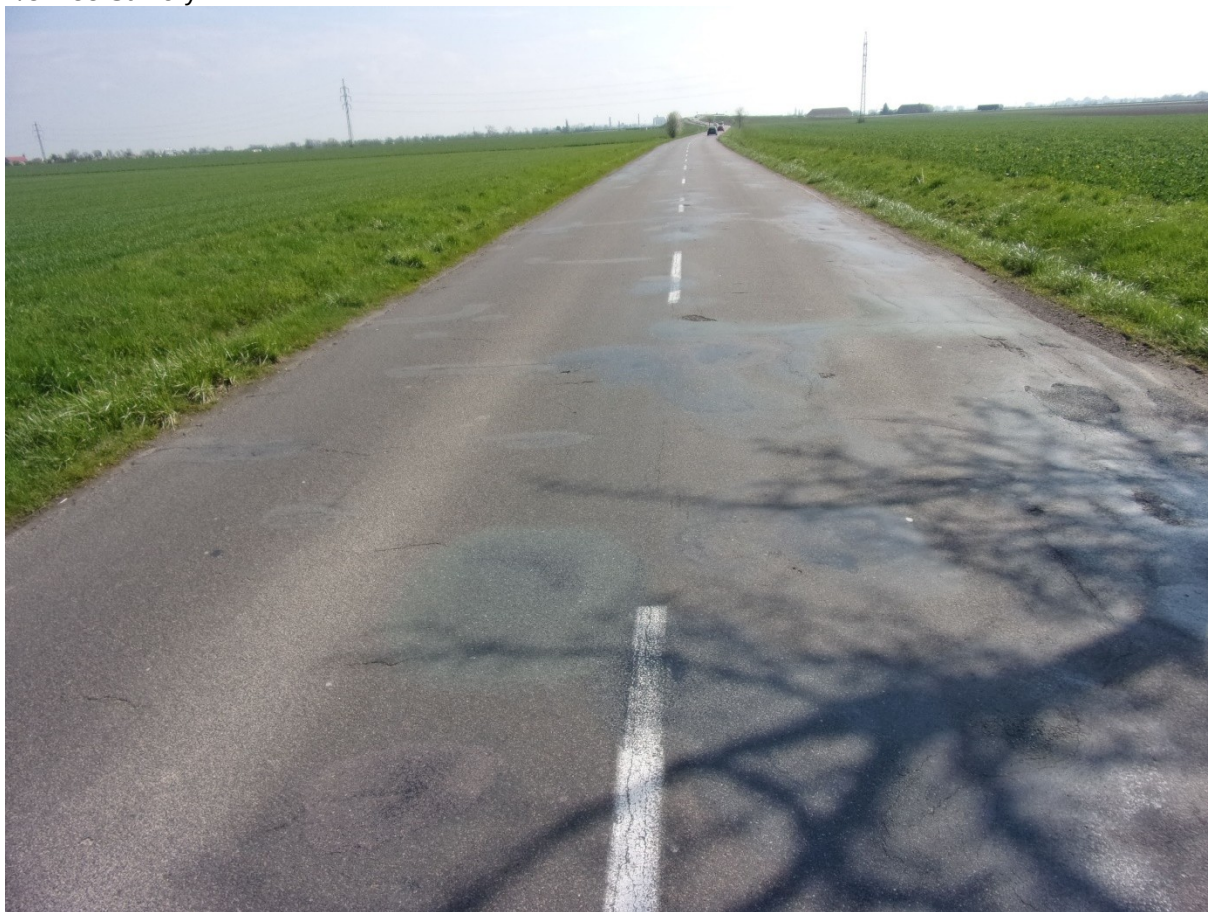
km 0,325+

Nepravidelné trhliny, vysprávkky, výtlučky, vyjeté koleje, zvýšená nezpevněná krajnice, zanesení příkopů.

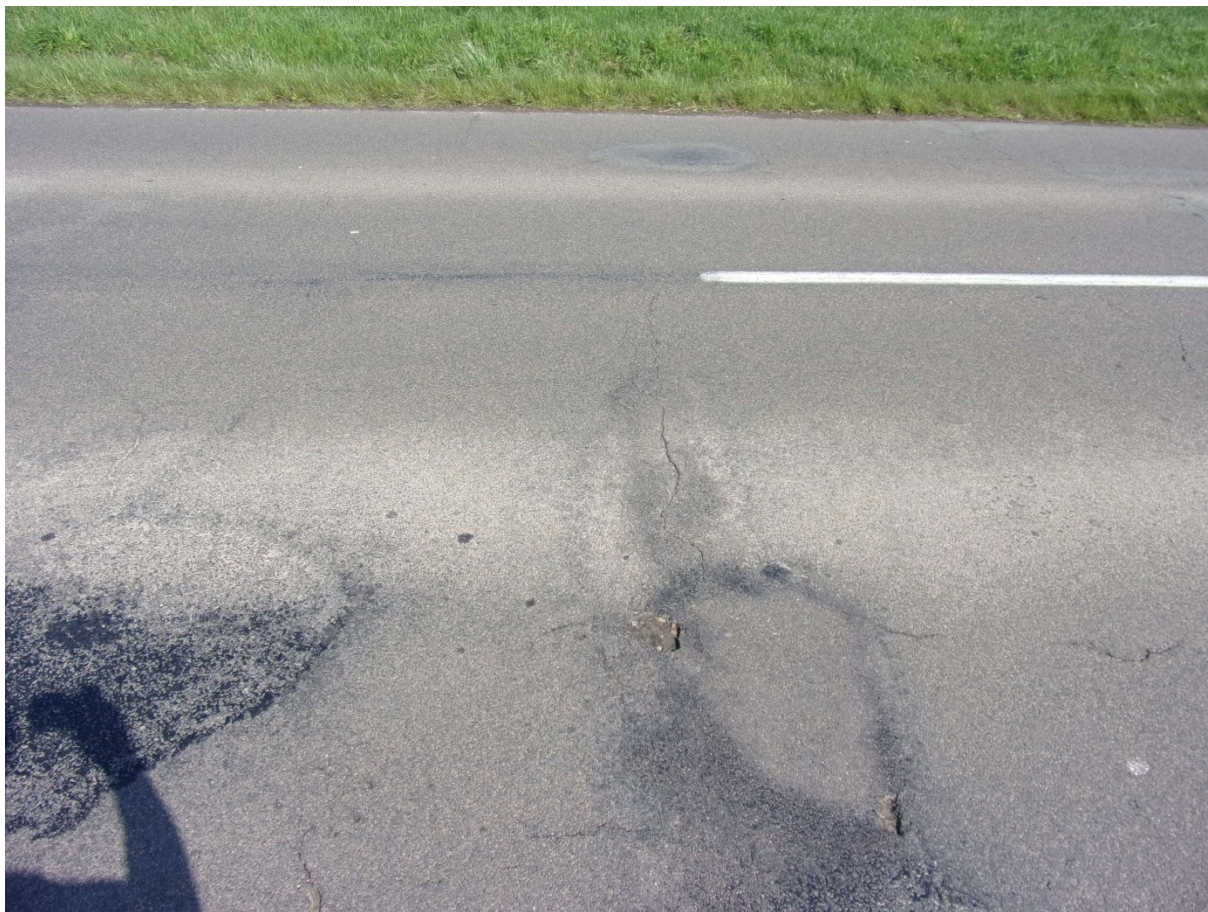
km 0,350

Příčné a nepravidelné trhliny, vysprávkky, výtlučky, hrboly, zvýšená nezpevněná krajnice, zanesení příkopů.
