**Průzkum konstrukce vozovky**  
**Stanovení polycyklických aromatických uhlovodíků**  
**Silnice II/325 Dolní Brusnice**

**Březen 2020**

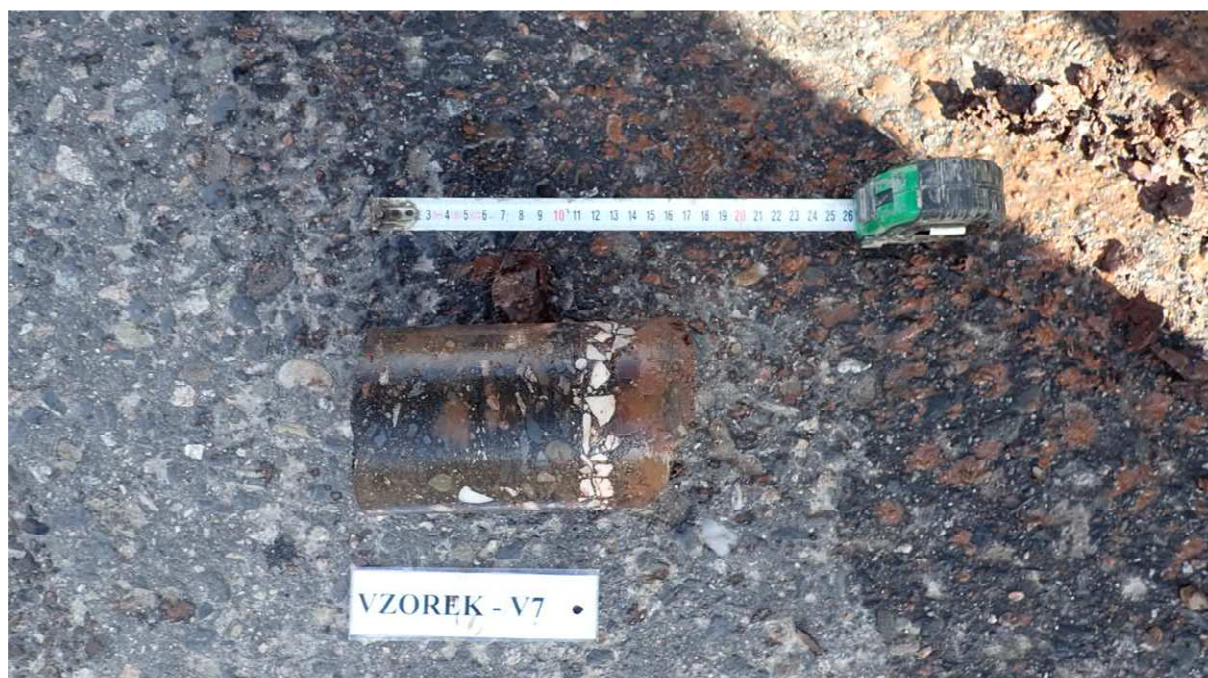
Konstrukce vozovky:	35 mm	ACO 11	Asfaltový beton pro obrusné vrstvy
	35 mm	ACO 11	Asfaltový beton pro obrusné vrstvy
	35 mm	ACL 16	Asfaltový beton pro ložní vrstvy
	55 mm	PM	Penetrační makadam

Odvrtaná tloušťka  
konstrukce vozovky: 160 mm

*Obr. 1 - Jádro vývrtu Vzorek – V7 (in situ).*

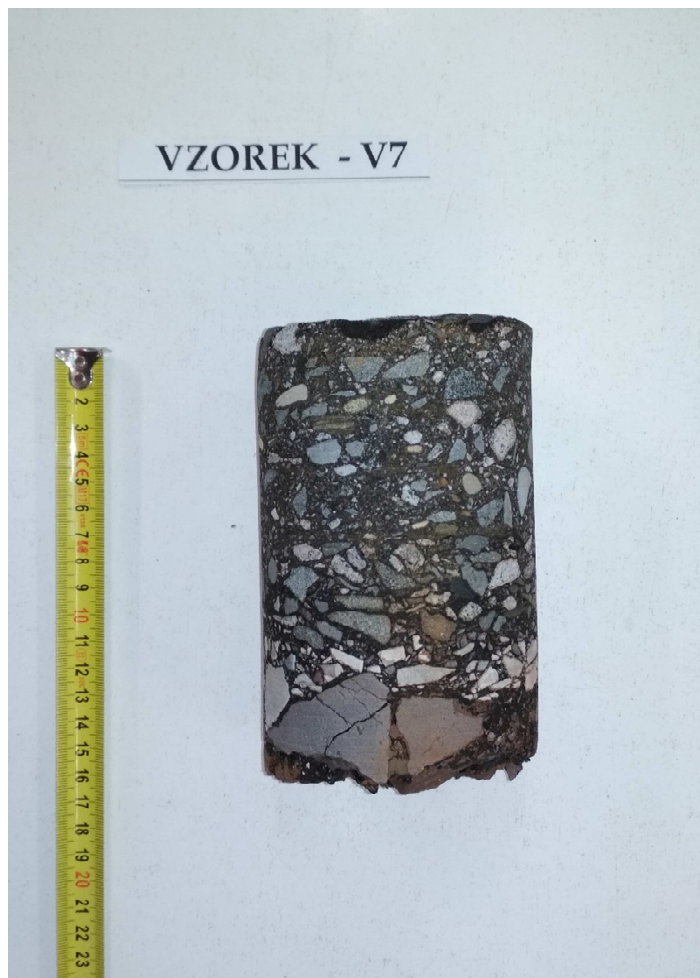
*Obr. 2 - Jádro vývrtu Vzorek – V7 (laboratoř).*

Vývrt	Ukazatel PAU [mg/kg]				Poznámka
	Vrstvy konstrukce	Naměřená hodnota	Kvalitativní třída		
V7	ACO 11	< 0,20	≤ 12	ZAS-T1	
	ACO 11	< 0,20	≤ 12	ZAS-T1	
	ACL 16	0,33	≤ 12	ZAS-T1

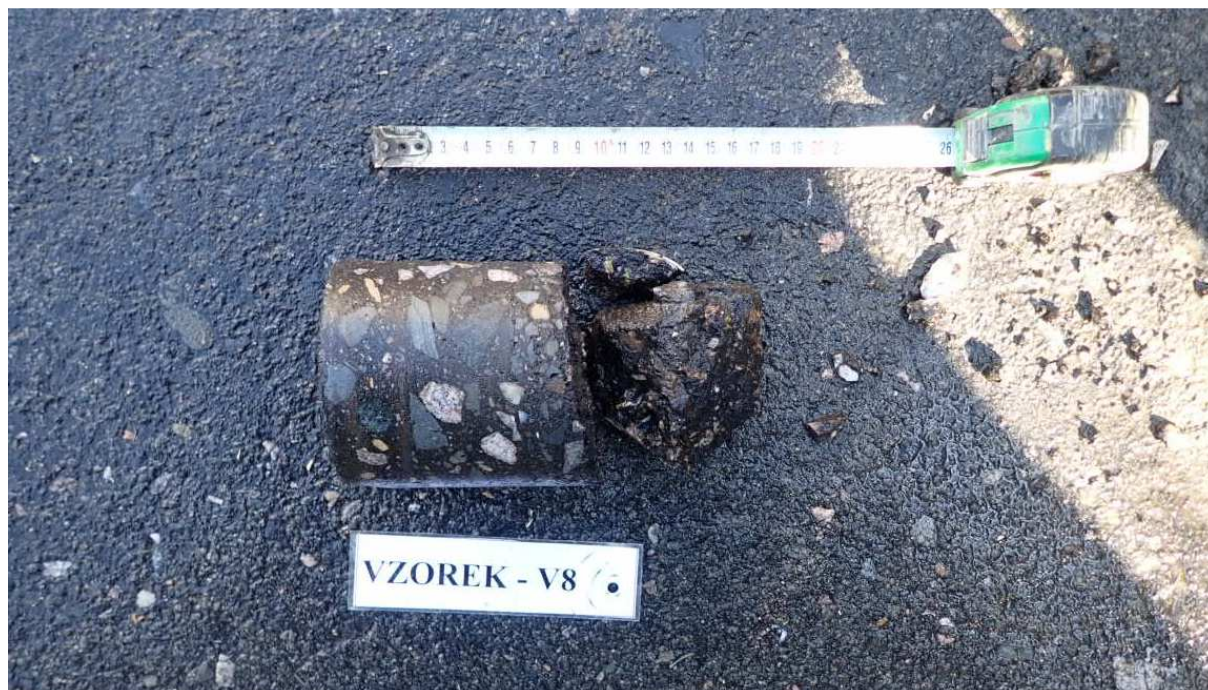
Konstrukce vozovky:	30 mm	ACO 11	Asfaltový beton pro obrusné vrstvy
	60 mm	ACP 22	Asfaltový beton pro podkladní vrstvy
	30 mm	PM	Penetrační makadam

Odvrtaná tloušťka  
konstrukce vozovky: 120 mm

*Obr. 3 - Jádro vývrtu Vzorek – V8 (in situ).*

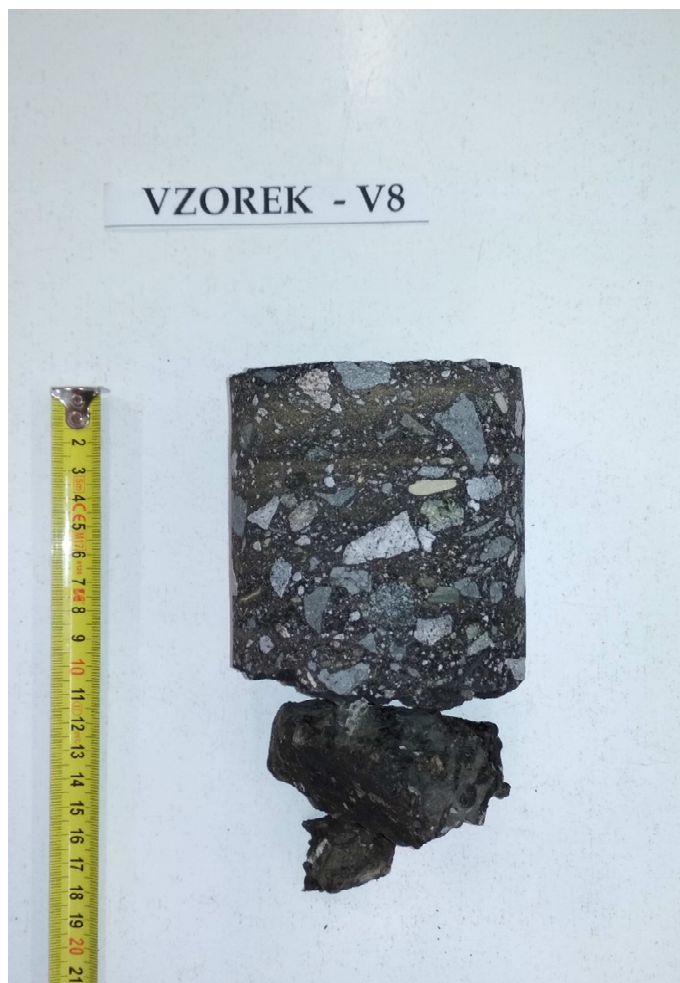
*Obr. 4 - Jádru vývrtu Vzorek – V8 (laboratoř).*

Vývrt	Ukazatel PAU [mg/kg]				Poznámka
	Vrstvy konstrukce	Naměřená hodnota	Kvalitativní třída		
V8	ACO 11	< 0,20	≤ 12	ZAS-T1	
	ACP 22	< 0,20	≤ 12	ZAS-T1
