DIAGNOSTICKÝ PRŮZKUM A NÁVRH OPRAVY KONSTRUKCE VOZOVKY

Zpráva č.: 91/22/CL/HK
„Aktualizace diagnostiky silnice II/325 Dolní Brusnice“

M.I.S. a.s.
Resslova 956/13
500 02 Hradec Králové

Hradec Králové, říjen 2022

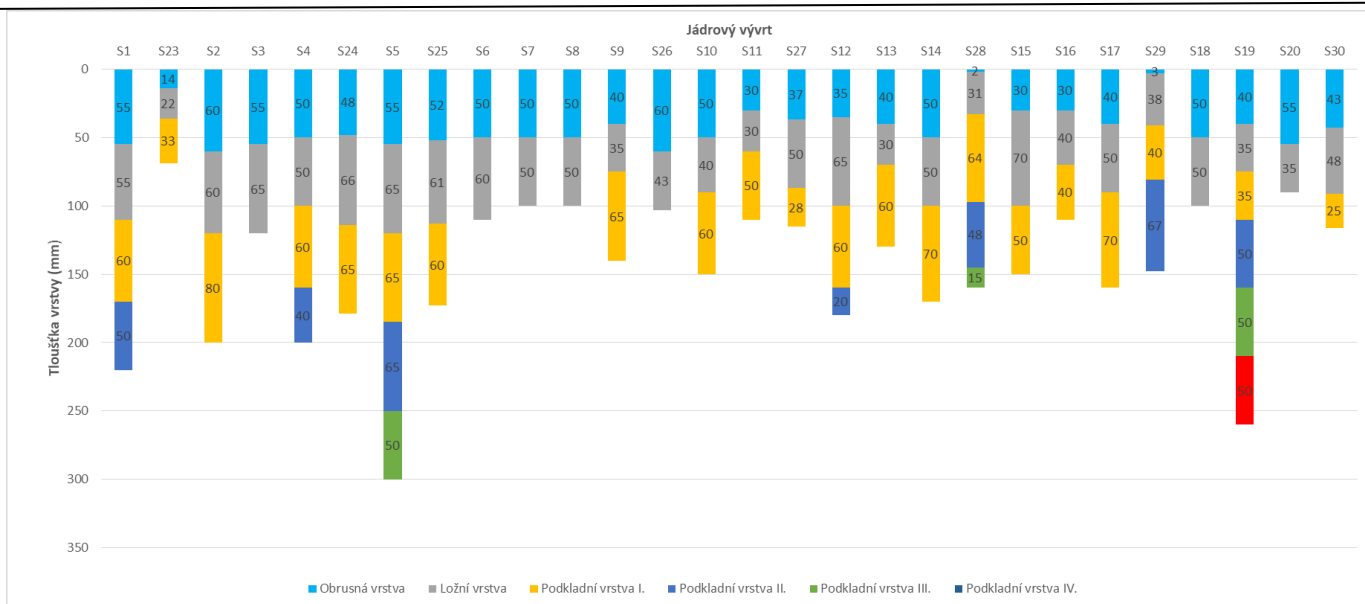
Obrázek 2 Graf tloušťky asfaltem stmelených konstrukčních vrstev jádrových vývrtů silnice II/325

- Tloušťka zjištěných asfaltem stmelených vrstev se pohybuje mezi 69 - 300 mm.
- Asfaltem stmelené vrstvy jsou tvořeny většinou třemi vrstvami.
- Obrusná vrstva v tloušťkách 2–60 mm (v průměru 42 mm).
- Ložní vrstva v tloušťkách 22-70 mm (v průměru 48 mm).
- Podkladní vrstva byla zjištěna v tloušťkách 25-80 mm (v průměru 54 mm).
