OBJEDNATEL:   ÚDRŽBA SILNIC Královéhradeckého kraje a.s. Kutnohorská 59 500 04 Hradec Králové	NÁZEV AKCE: III/01421 PEKLO - REKONSTRUKCE OPĚRNÉ ZDI						
	ČÁST / STAVEBNÍ OBJEKT: DIAGNOSTICKÝ PRŮZKUM A STANOVENÍ OBSAHU PAU						
ZHOTOVITEL:	VYPRACOVAL:					PARÉ:	
	ZODP. PROJEKTANT:						
	KONTROLA:						
	MĚŘÍTKO:	Č. ZAKÁZKY:	STUPEŇ:	DATUM:	ČÁST:		PŘÍLOHA:
		22-090-02	DUSP	07/2023	E		2

DIAGNOSTICKÝ PRŮZKUM A NÁVRH OPRAVY KONSTRUKCE VOZOVKY

Zpráva č.: 99/22/CL/HK
„III/01421 Peklo - rekonstrukce opěrné zdi“

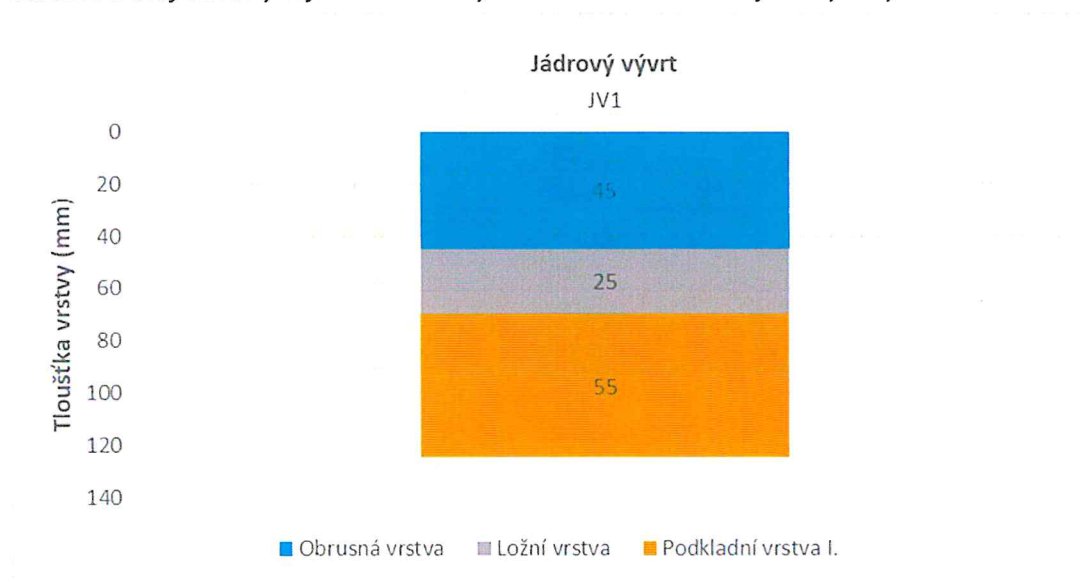
Obrázek 2 Graf tloušťky asfaltem stmelených konstrukčních vrstev jádrových vývrtů

- Tloušťka zjištěných asfaltem stmelených vrstev v JV1 je 125 mm.
- Obrusná vrstva byla zjištěna v tloušťce 45 mm
- Pod ní byla zastižena ložní vrstva v tloušťce 25 mm a podkladní vrstva v tloušťce 55 mm
- Všechny vrstvy byly dokonale spojeny
- Odebraná podkladní vrstva byla podrobena extrakci na rozbor zrnitosti a obsahu pojiva, protokol o provedených zkouškách v příloze D

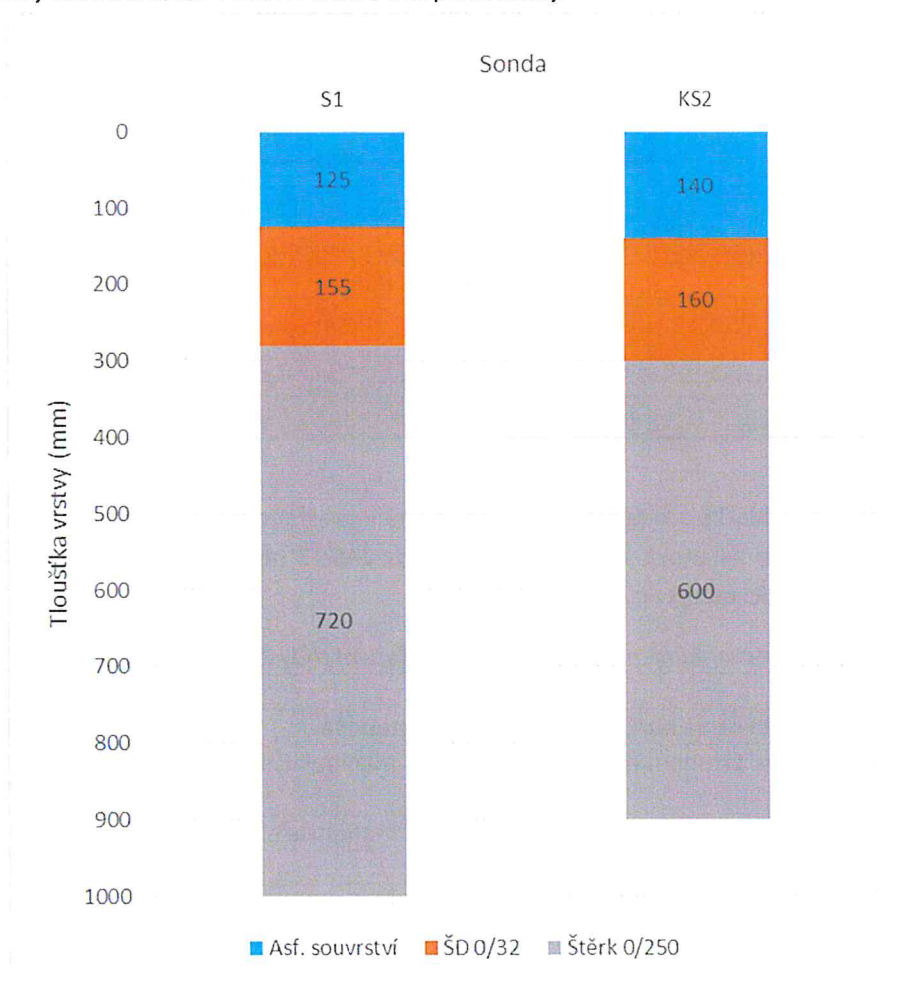
Obrázek 3 Graf tloušťky konstrukčních vrstev z vrtané a kopané sondy

Pod podkladní asfaltem stmelenou vrstvou se nacházela nestmelená podkladní vrstva štěrkodrtě ŠD frakce 0/32 v tloušťce 155 a 160 mm. Pod ní byla zjištěna vrstva štěrkového charakteru s velikostí zrna 0/250 mm v tloušťce 300 – 320 mm. V aktivní zóně vozovky byla zjištěna zemina typu G2 GP štěrk špatně zrněný. Zemina G2 GP je nenamrzavá zemina, která je podmíněčně vhodná do násypu a do podloží vozovky. Předpokládané charakteristiky zeminy jsou uvedeny v TP 170. Modul přetvárnosti $E_{def,2}$ by se měl pohybovat mezi 70 MPa až 120 MPa, poměr únosnosti po uložení

- Tloušťka zjištěné podkladní vrstvy ŠD byla 155 a 160 mm (v průměru 155 mm).
- Tloušťka zjištěné podkladní vrstvy ze Š 0/250 byla 300 – 320 mm (v průměru 310 mm)
- Podloží vozovky tvoří šterkovitá zemina typu G2 GP.
- Poměr únosnosti CBR zeminy z podloží má hodnotu 60,4 %.

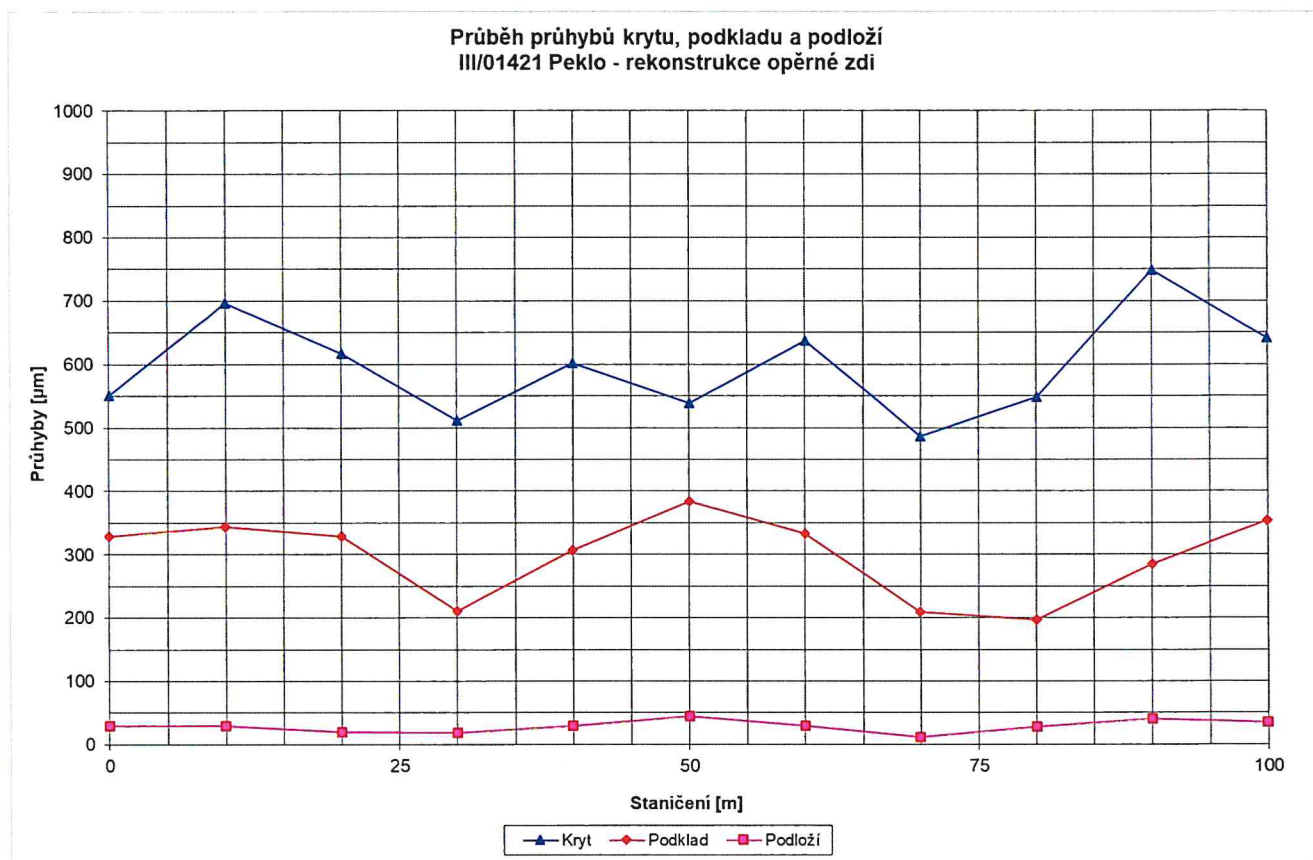
Obrázek 4 Graf průběhů průhybů krytu, podkladu a podloží

Průhyby vozovky silnice III/01421 zjištěné na snímači přímo v místě působení rázového pulzu se v posuzovaném úseku pohybují od 487 μm do 749 μm , průměrná hodnota je 598 μm .

Modul pružnosti E1 reprezentuje asfaltovým pojivem stmelené vrstvy vozovky. Byly stanoveny hodnoty modulů pružnosti v rozpětí 275 MPa až 5 490 MPa, průměrná hodnota 1 710 MPa.

Modul pružnosti E2 reprezentuje nestmelenou část konstrukce vozovky. Byly stanoveny hodnoty modulů pružnosti v rozpětí 91 MPa až 710 MPa, průměrná hodnota 217 MPa.

Modul pružnosti Ep reprezentuje podloží vozovky. Byly stanoveny hodnoty modulů pružnosti v rozpětí 67 MPa až 225 MPa, průměrná hodnota 108 MPa.
