Objednatel:	Královéhradecký kraj	Obec:	Dolní Branná	Kraj:	Královéhradecký
Akce:	Rozšíření průmyslové zóny Vrchlabí – jih, regionální infrastruktura II. etapa REKONSTRUKCE II/295, DOLNÍ BRANNÁ – MOK I/14 <b>DIAGNOSTICKÝ PRŮZKUM</b> <b>MOSTU EV.Č. 295-005</b>			Datum	Stupeň
Příloha:				6/2015	DSP/PDPS
				Souprava	Č. přílohy
					<b>B.5</b>

# **DIAGNOSTICKÝ PRŮZKUM**

## **Most 295-005**

V květnu 2015 byl pracovníky firmy Pontex spol. s.r.o. proveden diagnostický průzkum mostu 295-005 přes potok Principálek u Dolní Branné. Diagnostický průzkum byl proveden jako podklad pro rekonstrukci mostu. Součástí průzkumu je mimořádná prohlídka mostu.

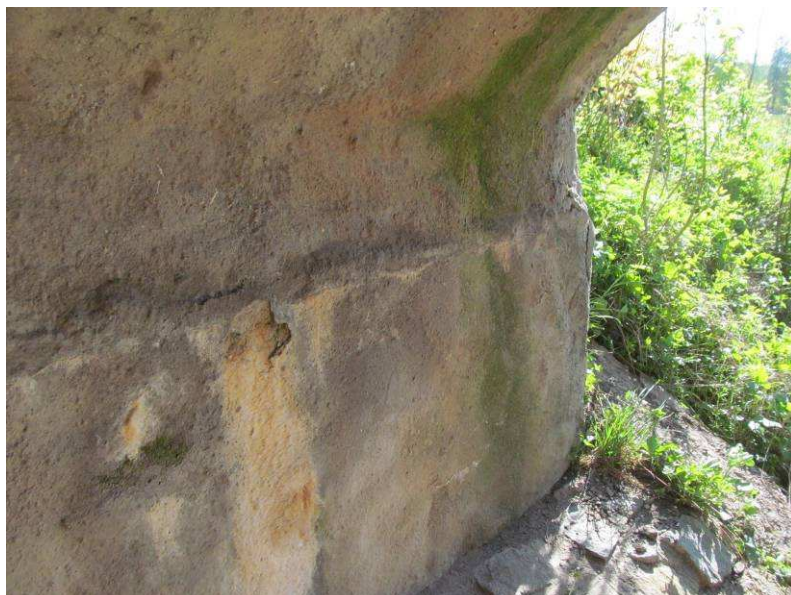
2.1	Křídla	Na líci křídla je uchycen mech. Torkert v horní části křídel degraduje.
2.2	Čelní zdi	Na čelních zdech stopy po zatékání, lokálně uchycen mech. Betonový torkret začíná povrchově degradovat.
2.1	Mostní podpěry	Na líci opěr stopy po průsacích pojiva, zejména pak na pravé straně opěry OP2. Lokálně je odpadlá vrstva torkretu. Na ochranném prahu opěry OP1 na levé straně jsou vápenné inkrustace.  Lokálně hloubkově degraduje beton na horní ploše prahu opěry OP1 na pravé straně. Degradace do hloubky cca 5 cm.  Na líci torkretu jsou vodorovné trhliny s vápennými výluhy.

Stopy po zatékání, výluhy pojiva, lokálně odpadlý torkret na pravé straně opěry OP2.

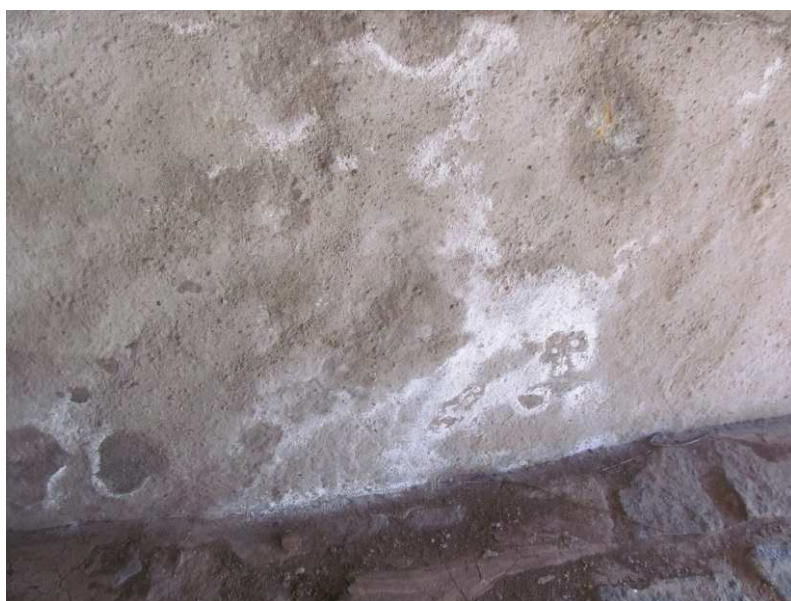
Stopy po průsacích na dřívku opěry OP2.

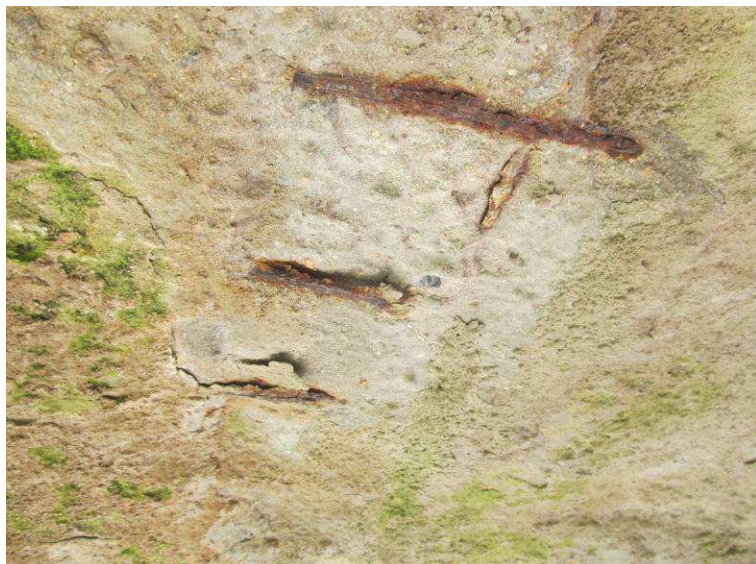
3.1	Na spodním líci nosné konstrukce na torkretu byly zejména na pravé straně zjištěny stopy po zatékání a průsacích. Betonový torkret na pravé straně nosné konstrukce povrchově degraduje, lokálně zjištěna koroze kari sítě.
-----	---

Koroze kari sítě torkretu na spodním líci nosné konstrukce.

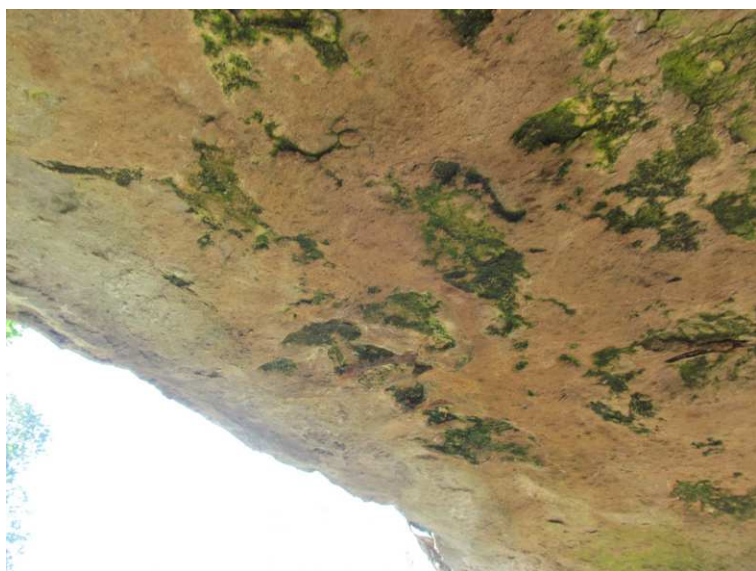
Stopy po zatékání, biocidní napadení a degradace torkretu na spodním líci nosné konstrukce.

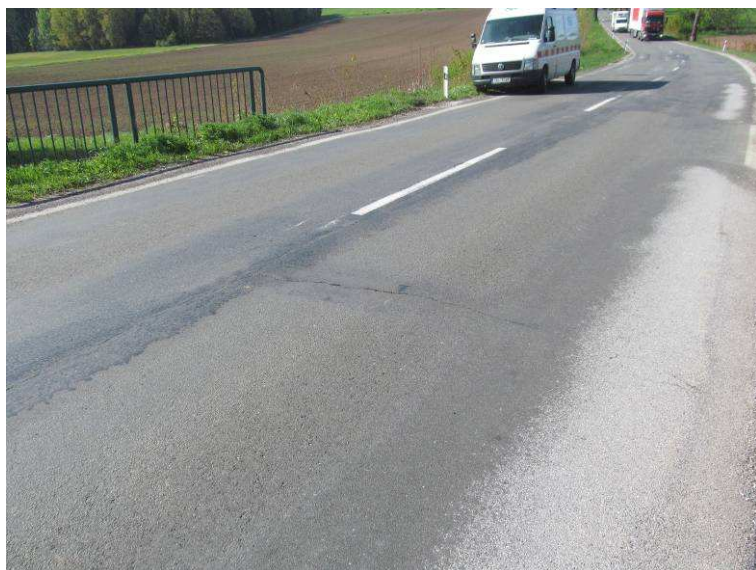
| 5.2 | Vozovka | Vozovka na mostě je deformovaná a výrazně převrstvená. Na nepevných krajnicích je uchycena vegetace.<br><br>Nad opěrou OP2 je ve vozovce je otevřená příčná trhлина. |

Příčná trhлина ve vozovce.

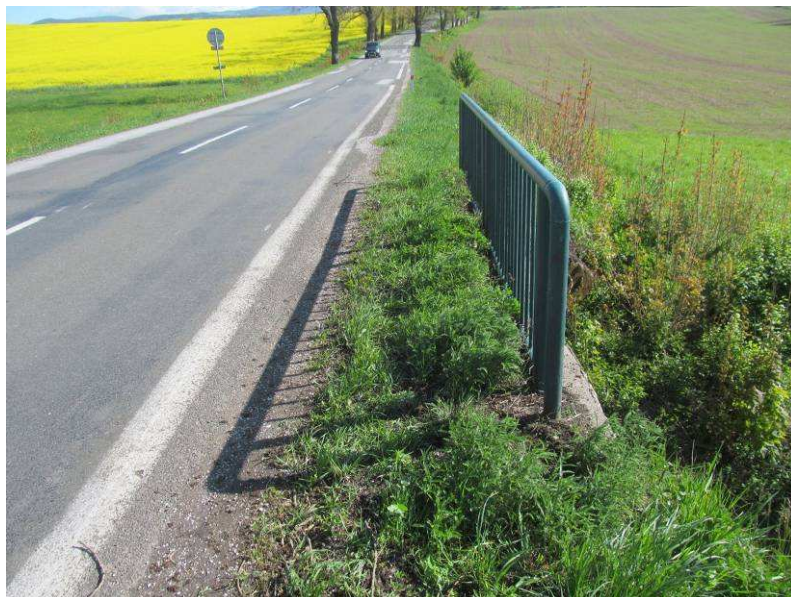
Vegetace uchycená podél pravé římsy.

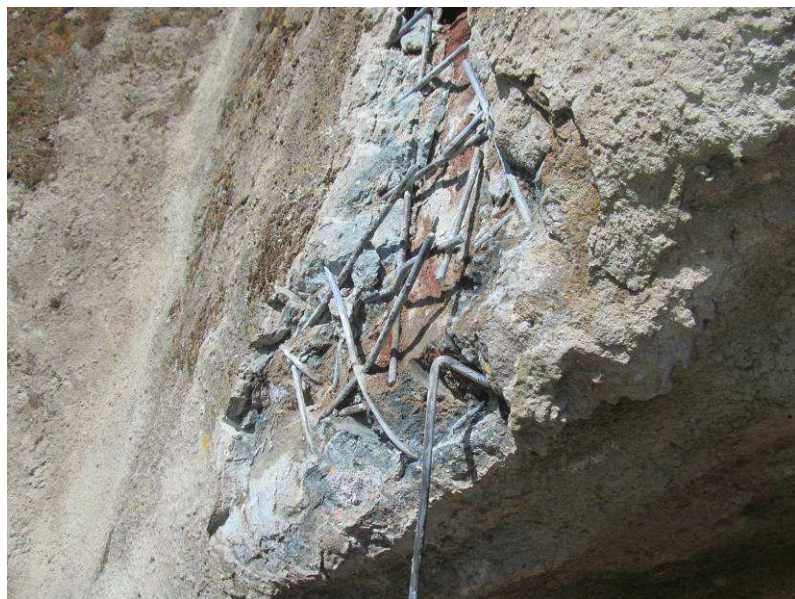
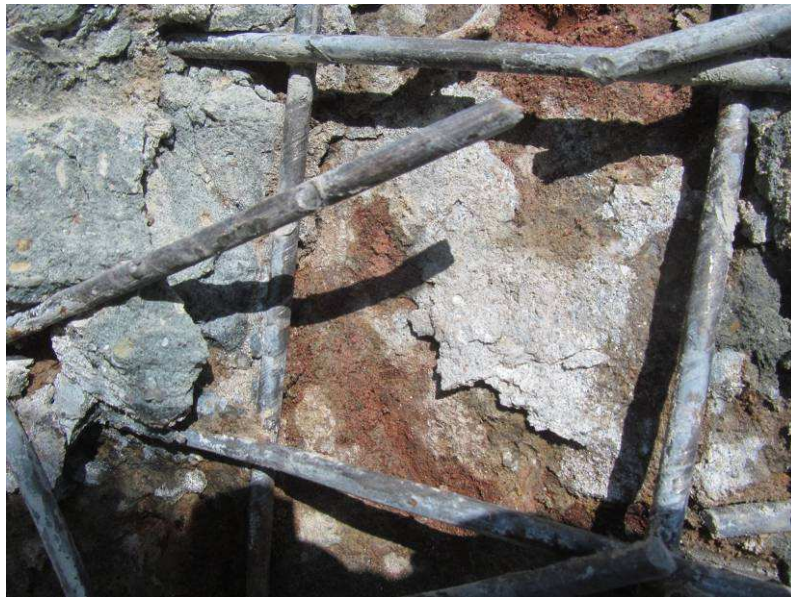
Sonda ke zdivu nosné konstrukce klenby.

Detail sondy ke zdivu klenby.

Na základě sondy ke zdivu nosné konstrukce klenby lze konstatovat, že zdivo je nízké kvality. Jedná se arkózový pískovec relativně nízké pevnosti, snadno drobivý. V místě sondy bylo zdivo klenby vlhké. Kamenné zdivo čelní zdi navazující na klenbový pás bylo částečně rozpadlé.

Konstrukční řešení s torkretem na spodním líci konstrukce klenby nejspíše vedlo k uzavření vlhkosti z průsaků uvnitř konstrukce klenby. Lze tak předpokládat, že stav původního klenbového zdiva bude špatný.

**V rámci opravy mostu je doporučeno nahradit stávající konstrukci klenby přesýpanou flexibilní ocelovou konstrukcí.**

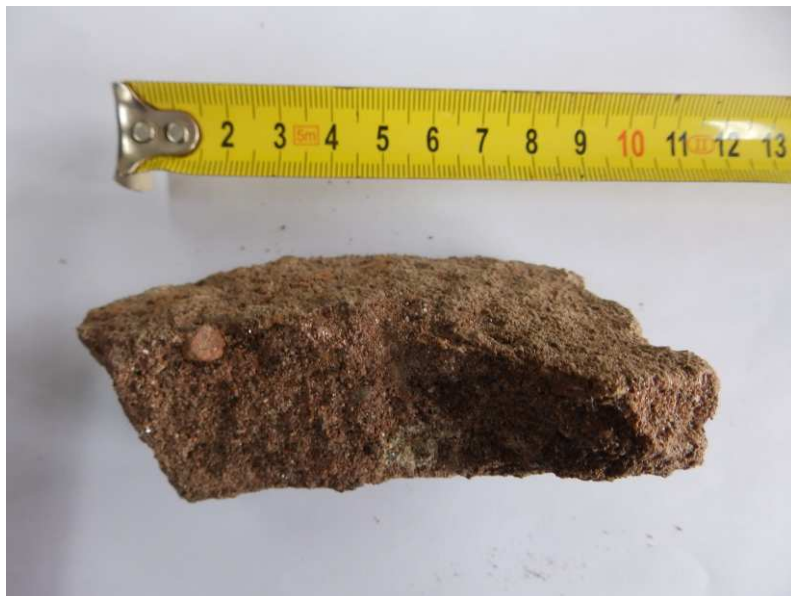
Detail odebraného kusu pískovce nosné konstrukce.
