**Georadarové měření silnice II/308
Slatina – hr. okr. Rychnov nad Kněžnou jako
podklad pro projektovou dokumentaci**

**Doplněk 1
Doplnění informací k interpretaci předkládaných
výsledků ke zprávě 213/24/ZP**

**Zpráva pro
Údržba silnic Královéhradeckého kraje a.s.
Kutnohorská 59
500 04 Hradec Králové**

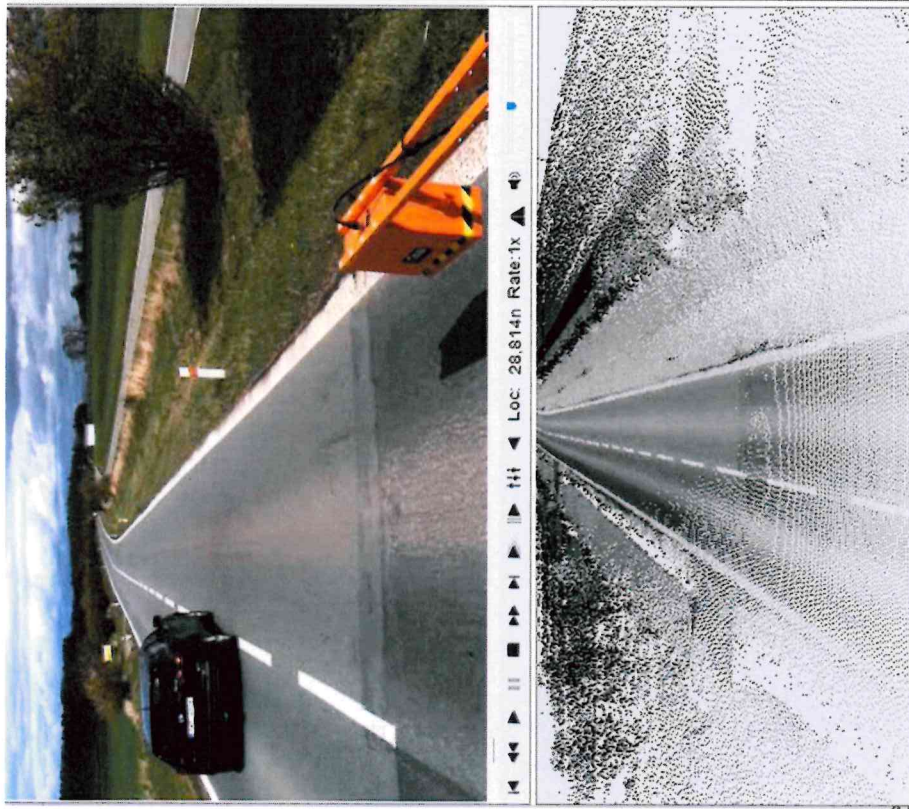
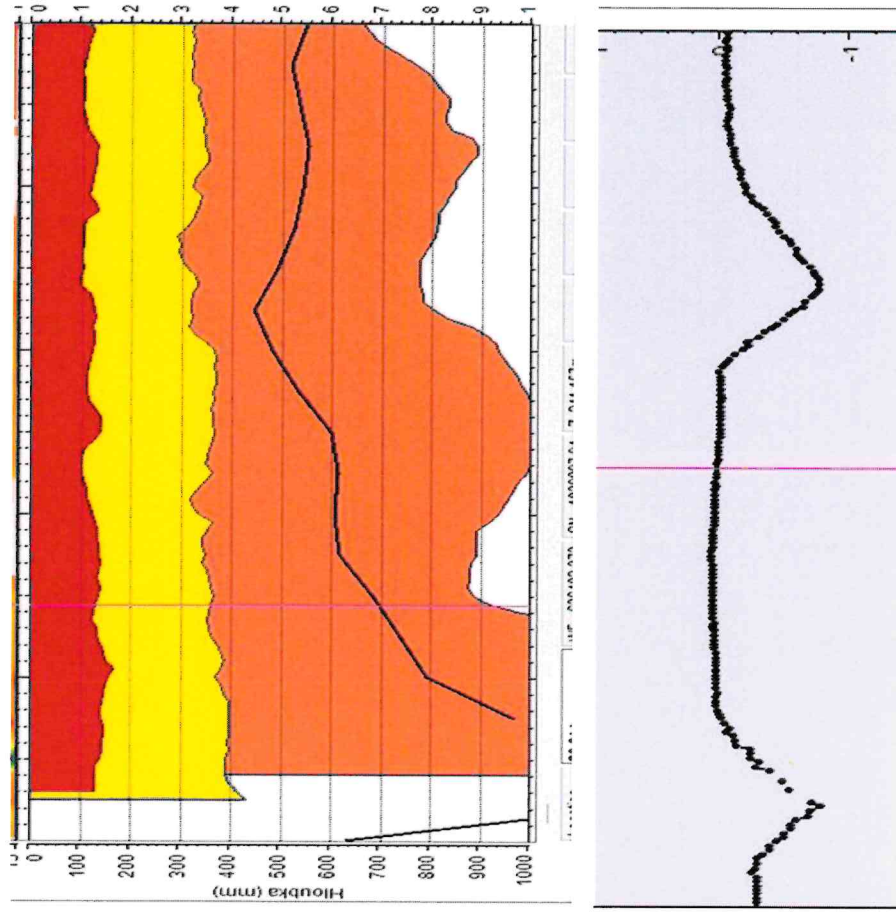
Obr. 1 - Začátek skenování. Vlevo nahoře fotografický snímek, pod ním laserové skenování. Vpravo nahoře georadarové skenování se znázorněním hloubek vrstev vozovky, horní čára představuje tloušťku asfaltových vrstev, střední je hloubka asfaltové recyklace a níže je hloubka podkladní vrstvy včetně sanace podloží, černá čára je hloubka odvodňovacího příkopu. Svislá čára je začátek posuzovaného úseku. Dole je příčný řez stanovený laserovým skenováním. Stejným způsobem jsou hodnocena místa kopaných sond. Místa byla stanovena podle fotografií při provádění sond. V místě svislé čáry jako začátku úseku je vidět snížení tloušťky sanace podloží oproti předešlé opravě.

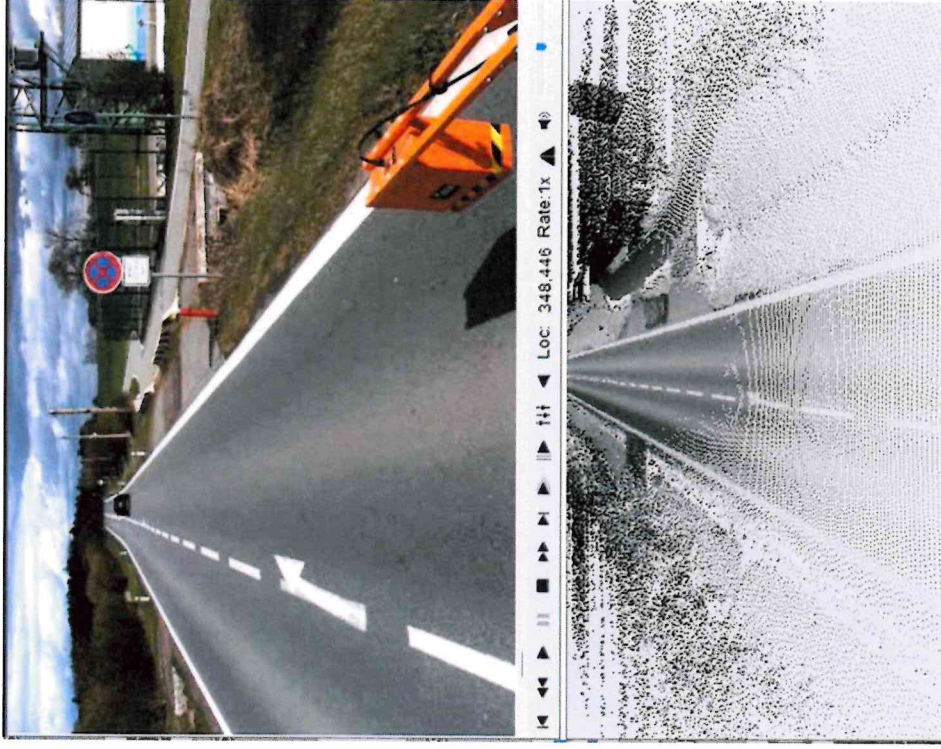
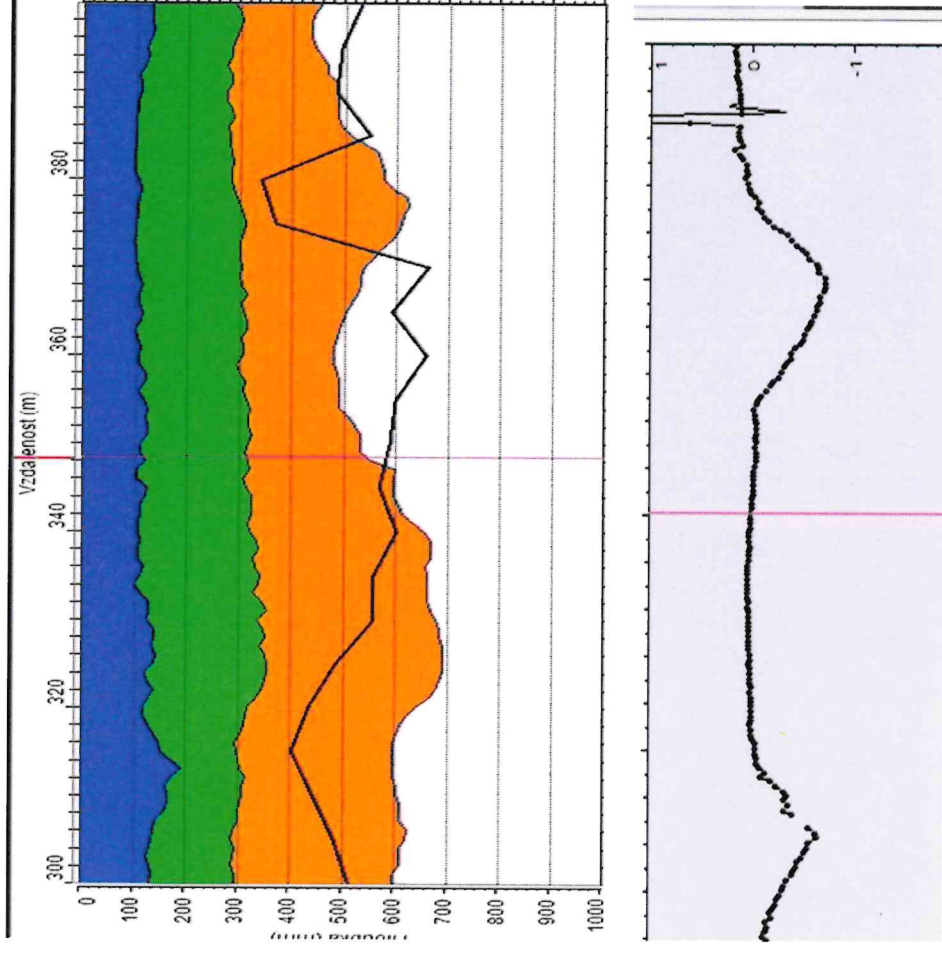
Obr. 2 - Stanovení hloubek konstrukce vozovky v km 4,075, kopaná sonda KS 1 je ve směru 2. Stanovené tloušťky podle KS jsou AHV 120 mm, recyklace 130 mm, ŠD 190 mm (celkem vozovka 540 mm) a upravená zemina 370 mm, celkem 910 mm. GPR stanovilo spolehlivě vrstvu AHV, recyklaci a ŠD. Upravený hlinitý štěrk v sanaci podloží není odlišen od podloží, což může způsobit malý rozdíl ve vlastnostech této vrstvy nebo trvalé zavodnění vrstvy. Úsek je 300 m v podélném sklonu 1,3 % ke KS 1 a do sondy vtékala voda ze štěrku a voda ze štěrku odvodnit sanaci podloží. Tloušťka vrstev vozovky a zavodnění sanace podloží je tedy stanovena správně.

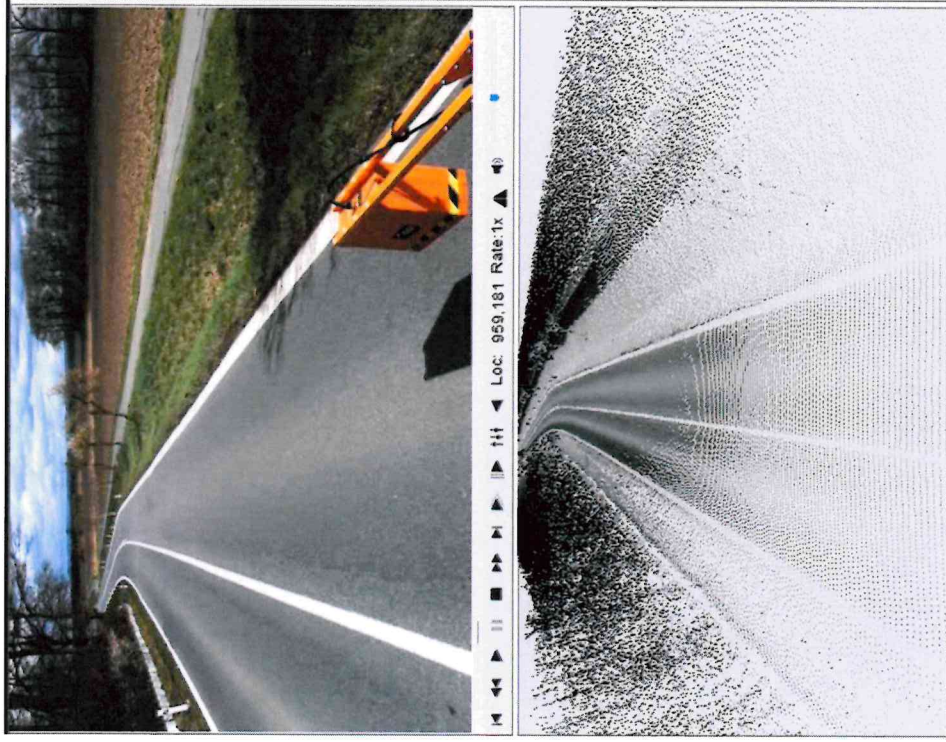
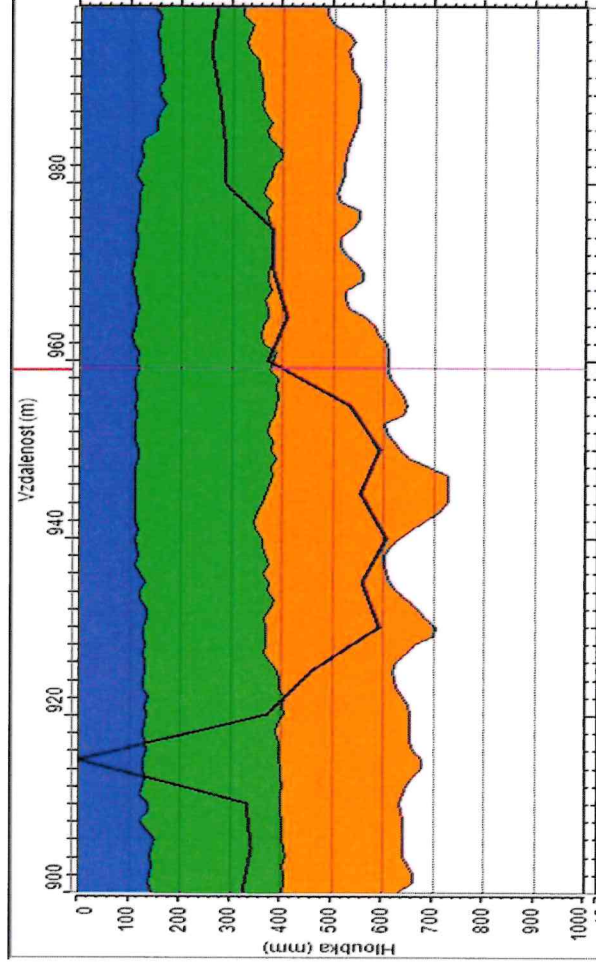
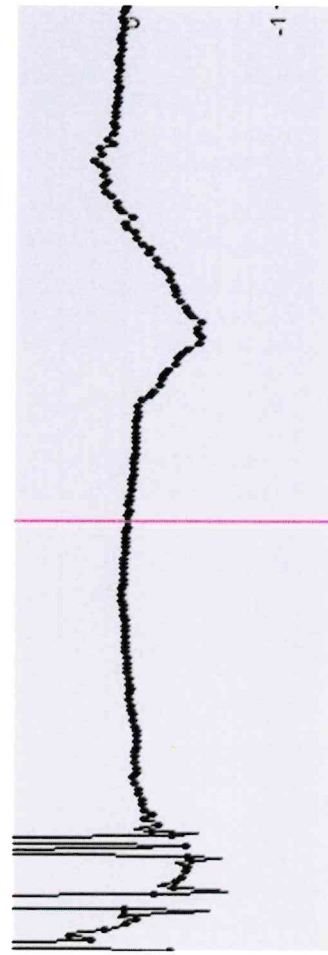
Obr. 3 - Stanovení hloubek konstrukce vozovky v místě kopané sondy KS 2 v km 4,730 ve směru 2. Stanovené tloušťky jsou AHV 140 mm, recyklace 150 mm, ŠD 150 mm (celkem vozovka 440 mm) a upravená zemina 380 mm. GPR stanovil tloušťky AHV správně, recyklaci a ŠD neodlišíl (v podstatě stejný materiál, jen recyklace je s přidavkem práškového pojiva). Upravená zemina je stanovena v poloviční tloušťce (v kopané sondě je těžko rozeznatelná).

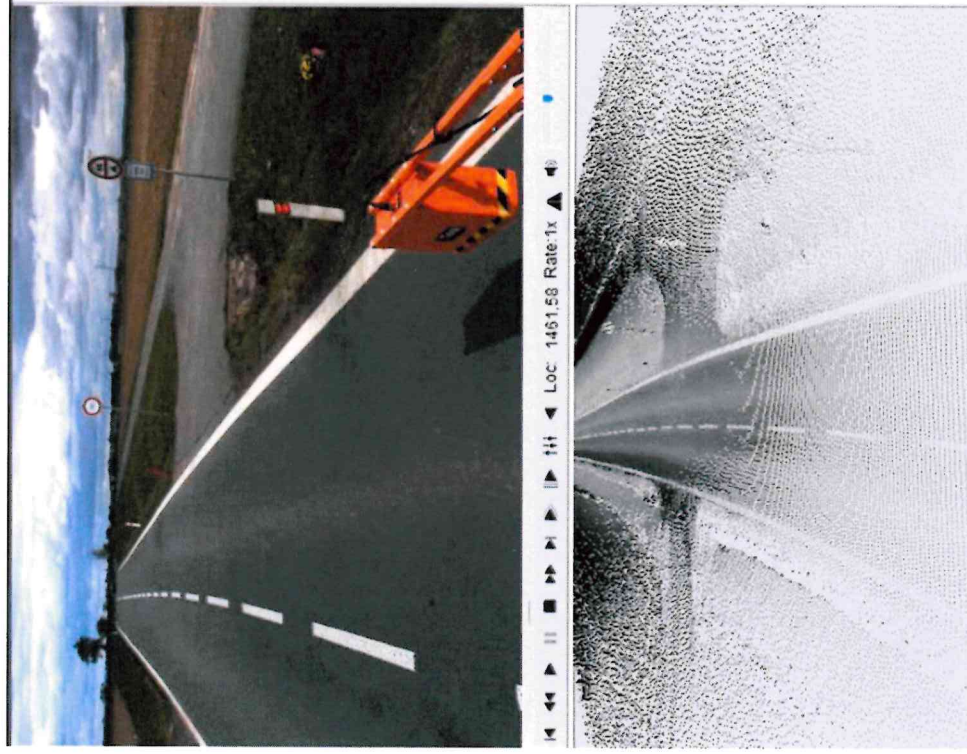
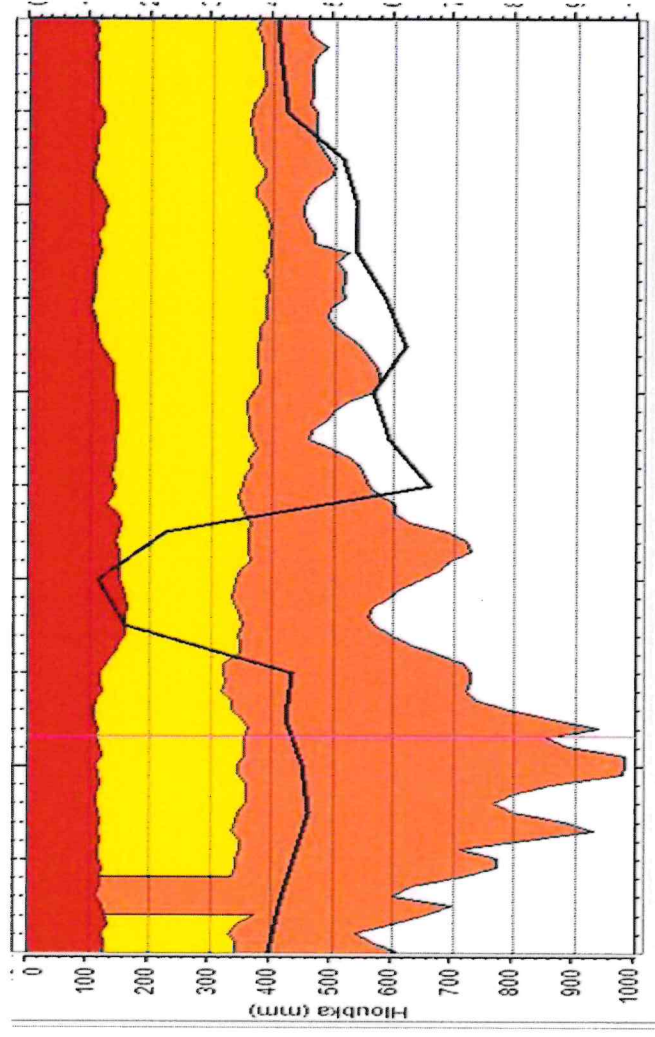
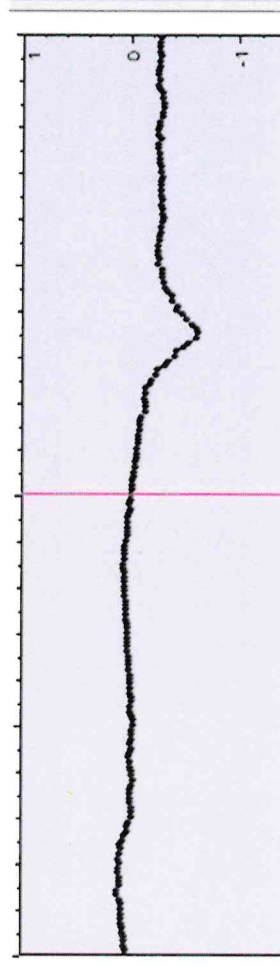
Obr. 4 - Stanovení hloubek konstrukce vozovky v místě svislé čáry je KS 4 v km 5,226 ve směru 1. Stanovené tloušťky jsou AHV 125 mm, recyklace 200 mm, ŠD 40 mm, vrstvy vozovky celkem 365 mm a upravená zemina 370 mm, celkem 735 mm. GPR stanovil tloušťky AHV správně, recyklaci a ŠD neodlišíl (v podstatě stejný materiál, jen v recyklaci je přísávek práškového pojiva). Upravená zemina má hloubku o 120 mm vyšší. (Jelikož skutečné GPR měření o 7 m posunuto před laserové měření pak hloubka vrstvy odpovídá). Příčný řez dokládá pokles okraje vozovky.

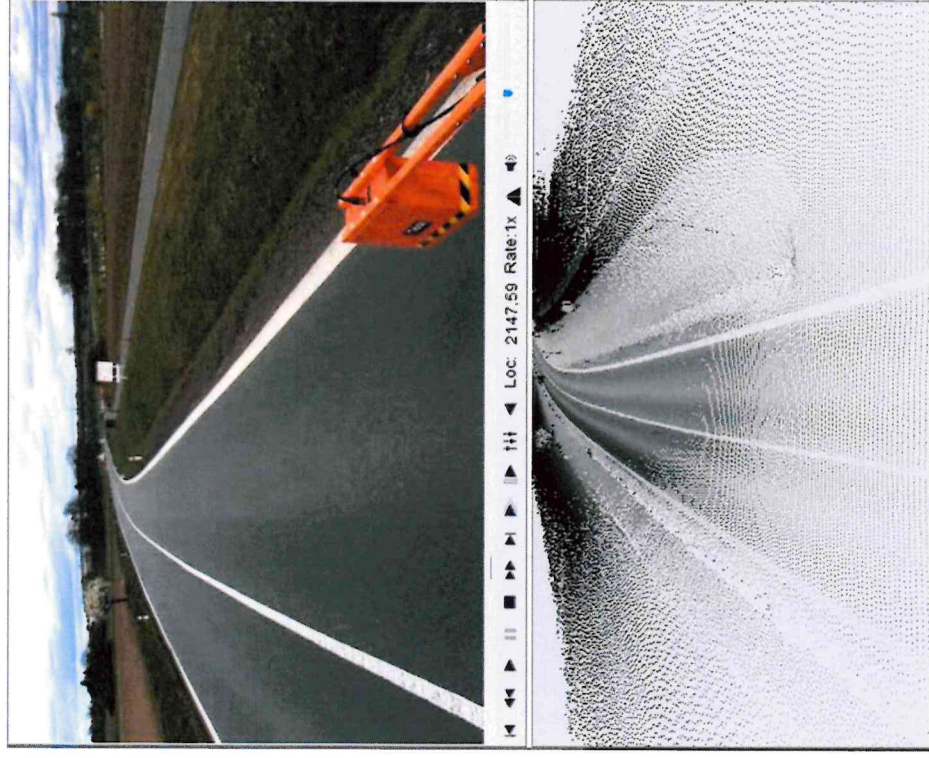
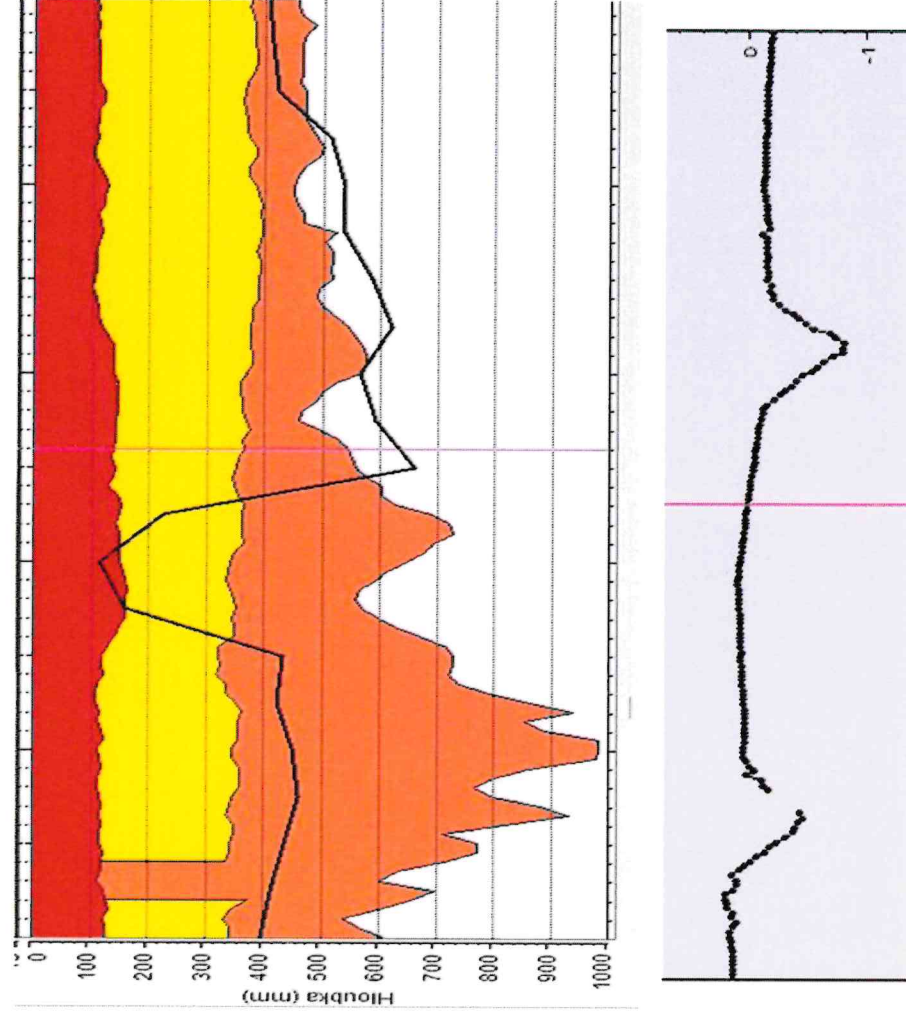
Obr. 5 - Stanovení hloubek konstrukce vozovky v místě KS 5 v km 5,247 ve směru 1. Porušená vozovka poklesem krajnice a síťovými trhlinami. AHV tloušťky 110 mm, recyklace 195 mm, ŠD 200 mm (celkem vrstvy vozovky 505 mm) a upravená zemina 275 mm, celkem 780 mm. Do kopané sondy pronikala voda z vrstvy štěrku. GPR stanovil tloušťky AHV, recyklace a ŠD správně. Upravená zemina nebyla detekována. GRP reagoval na hladinu vody (plně nasycení podloží).

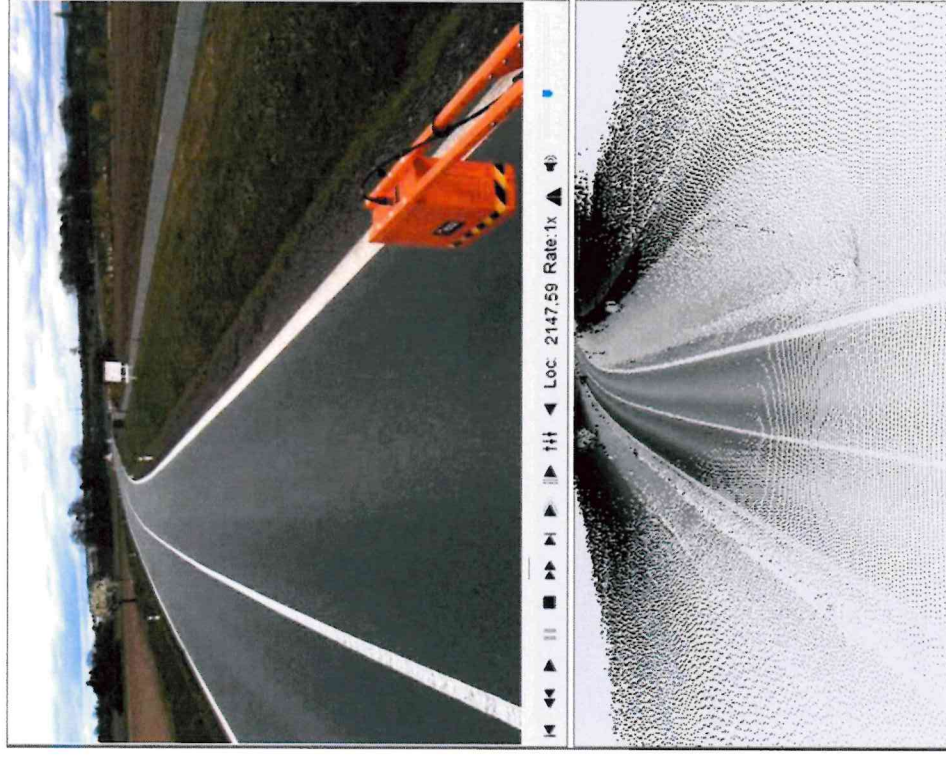
Obr. 6 - Stanovení hloubek konstrukce vozovky v místě KS 7 v km 5,250 ve směru 2 je místo bez poruch vozovky oproti sondě KS 5. AHV tloušťky 130 mm, recyklace 205 mm, ŠD 90 mm (celkem vrstvy vozovky 420 mm) a upravená zemina 460 mm, celkem 880 mm. V kopané sondě lehce pronikala voda z vrstvy šterkodrtě. GPR stanovilo tloušťky AHV a recyklace správně a ŠD byla zahrnuta do upravené zeminy a byla rovněž detekována, ale v nižší tloušťce.

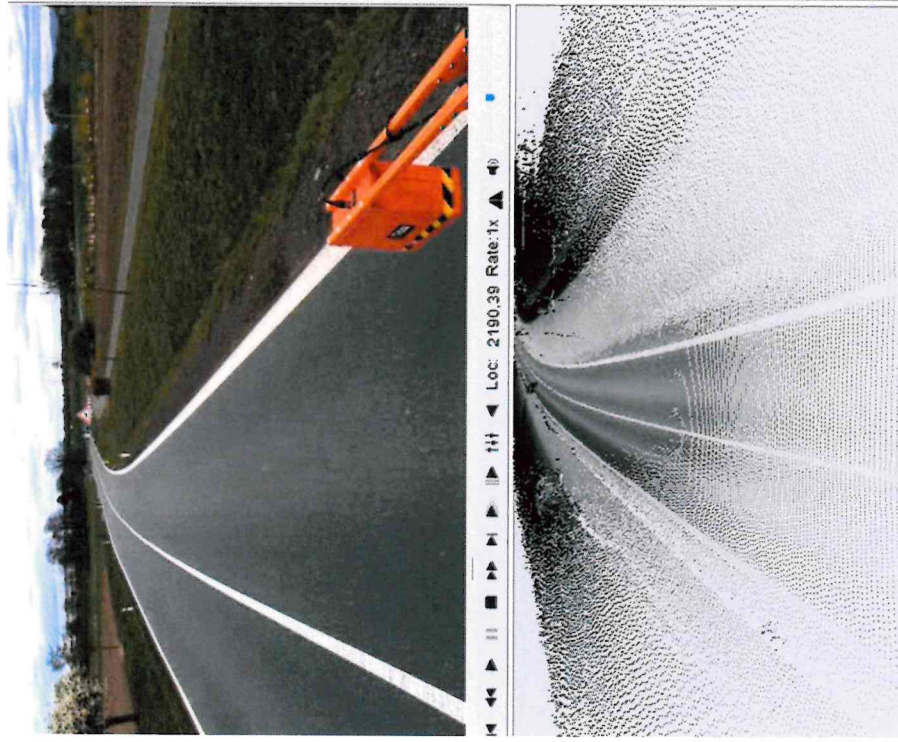
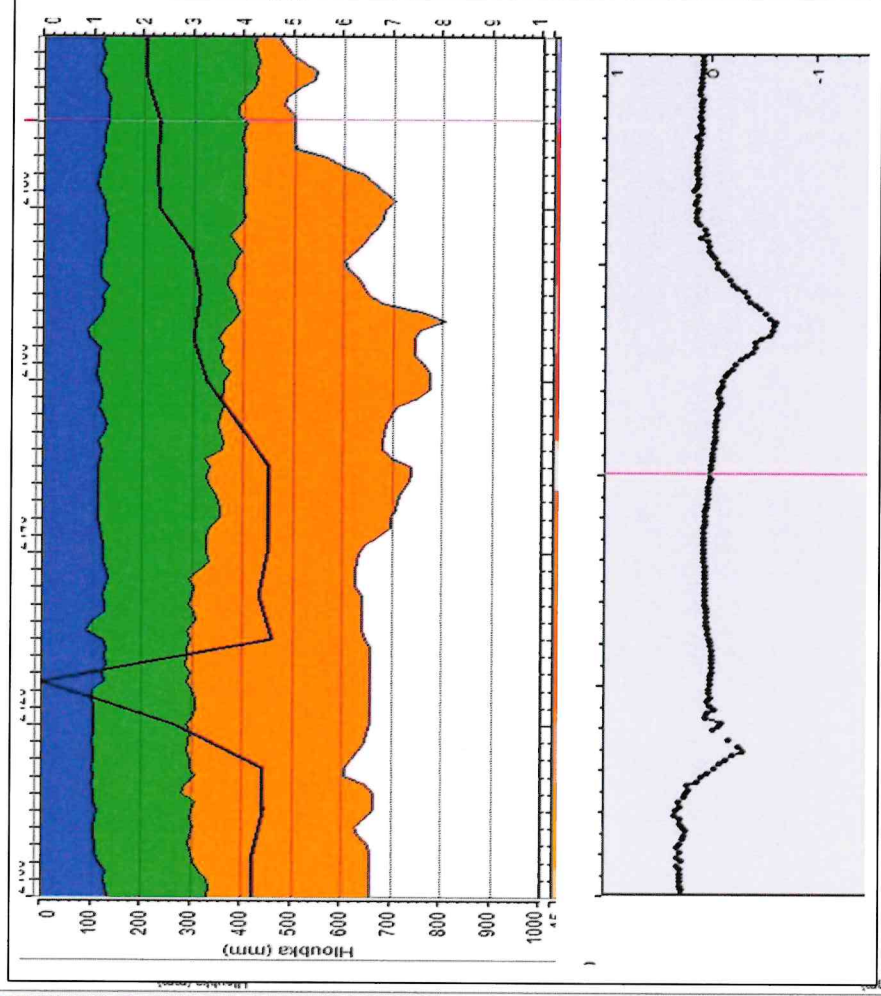
Obr. 7 - Stanovení hloubek konstrukce vozovky v místě KS 8 v km 5,290 ve směru 2, místo bez poruch za sondou KS 5 v opačném směru. AHV tloušťky 125 mm, recyklace 205 mm, (celkem vrstvy vozovky 330 mm) a štěrť jílovitý 205 mm, celkem 535 mm. GPR stanovil tloušťky AHV správně, do tloušťky recyklace byla zahrnula část štěrťu a mokřý štěrť byl detekován jako štěrťrodrť. Úprava podloží nebyla stanovena kopanou sondou ani GPR měřením, zahlinění štěrťu způsobilo stanovení hloubky štěrťu v nižší tloušťce, GRP reagoval na plně nasycení vrstvy.

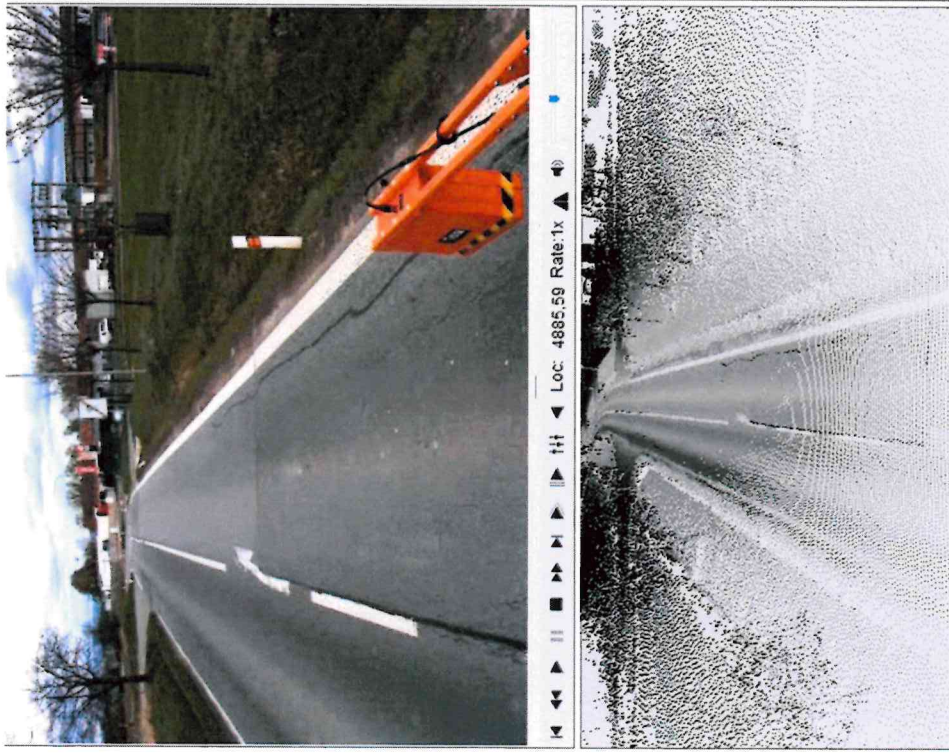
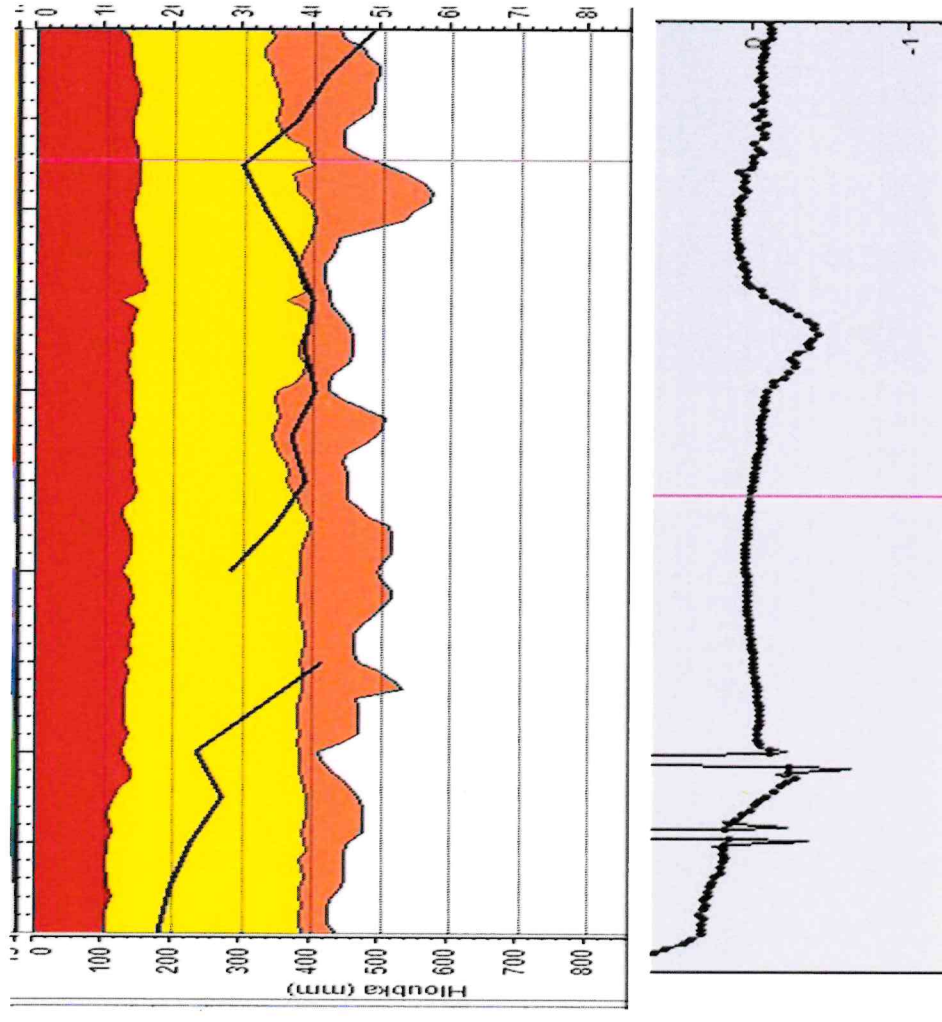
Obr. 9 - Stanovení tloušťek konstrukce vozovky v místě kopané sondy 10 v km 8,639. AHV 110 mm, recyklace 170 mm, vyrovnávka asfaltovým recyklátem 100 mm a ŠD 160 mm. Celkem tloušťka vozovky 540 mm. GRP stanovil tloušťku AHV správně, recyklaci sloučil s vrstvou asfaltového recyklátu a tloušťka odpovídá kopané sondě. ŠD v tomto místě měla proměnlivou tloušťku od 100 do 160 mm a záleží na přesném umístění kopané sondy. Podloží tvoří plastický jíl bez výskytu volné vody. Tloušťky tedy odpovídají kopané sondě.

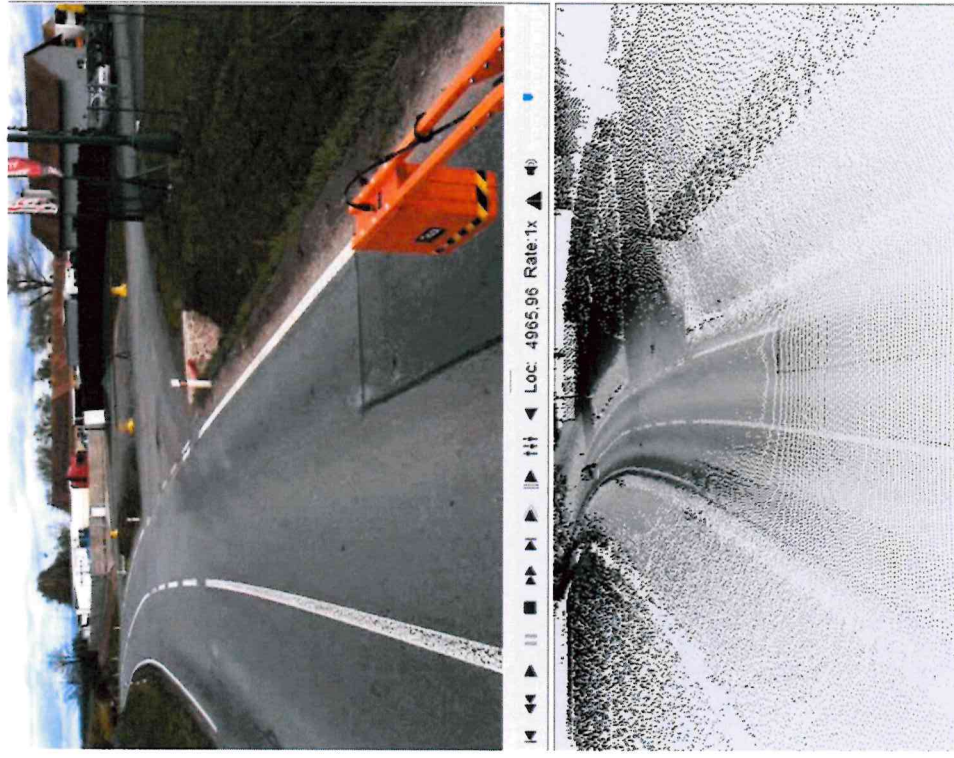
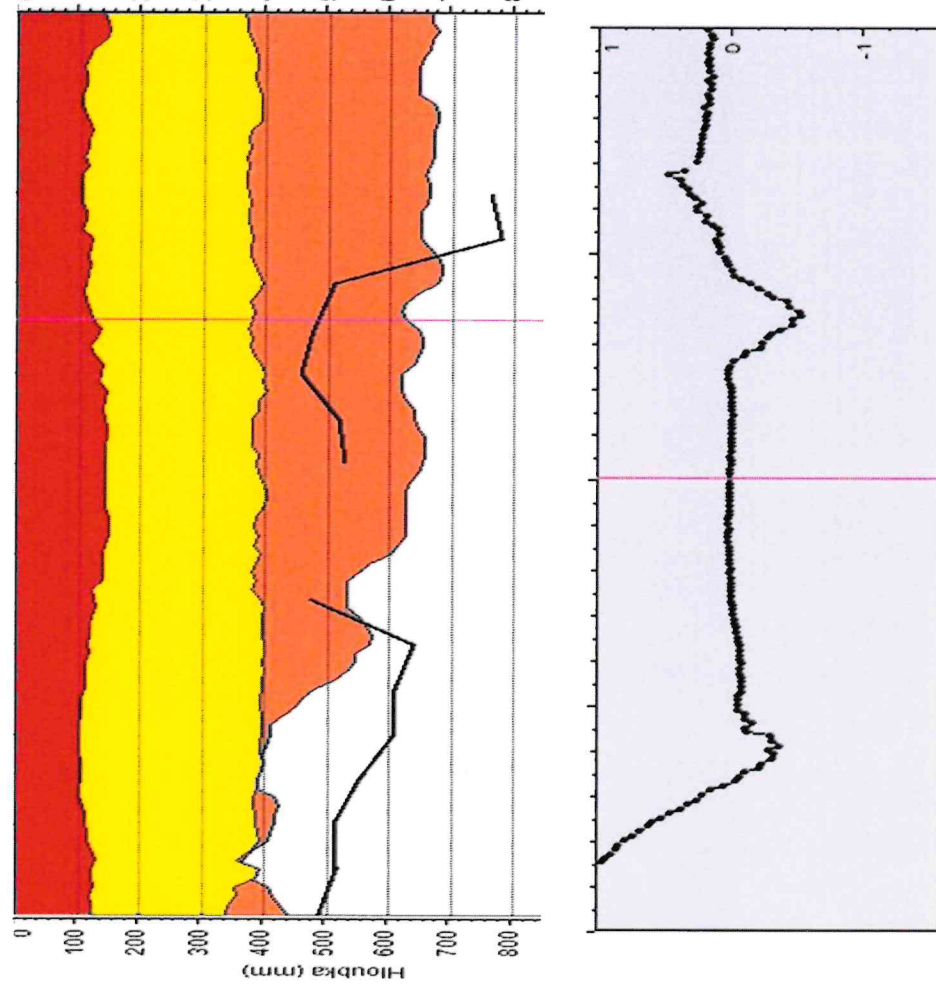
Obr.10 - Stanovení tloušťek konstrukce vozovky v místě kopané sondy 12 v km 8,778 - AHV 140 mm, recyklace 260 mm, ŠD v tloušťce 150 mm (celkem 550 mm) a lomový kámen 380 mm (celkem 930 mm). Vyznačené tloušťky AHV a recyklace podle GPR odpovídají kopané sondě. ŠD bylo zaznamenáno s částí lomového kamene, lomový kámen byl GPR zaznamenán jen do hloubky 630 až 680 mm. Vizually byl lomový kámen obalený geotextilií silně zahliněný a mokrý.

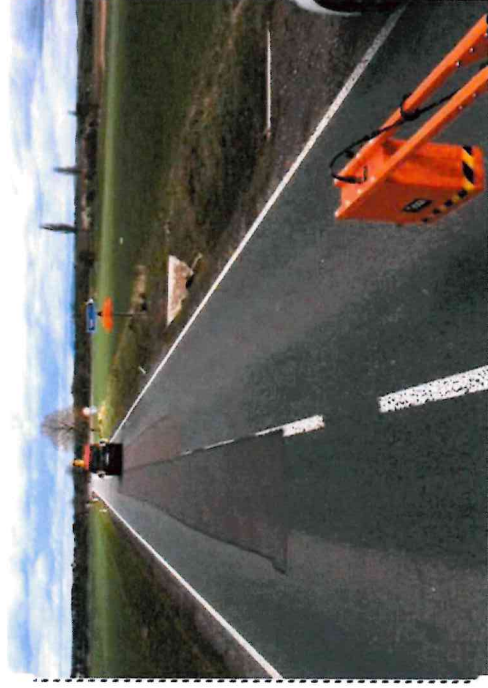
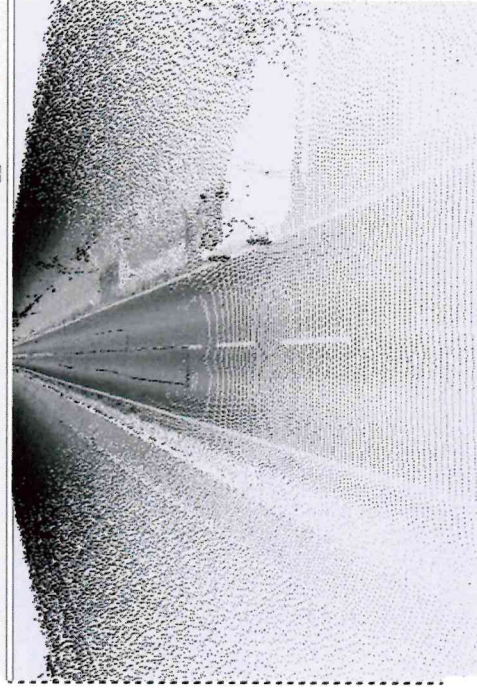
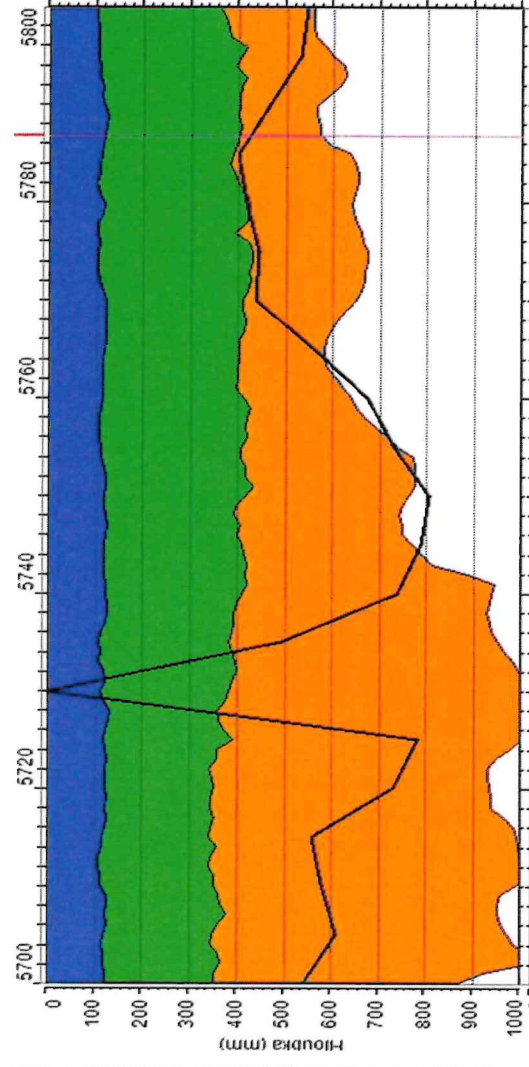
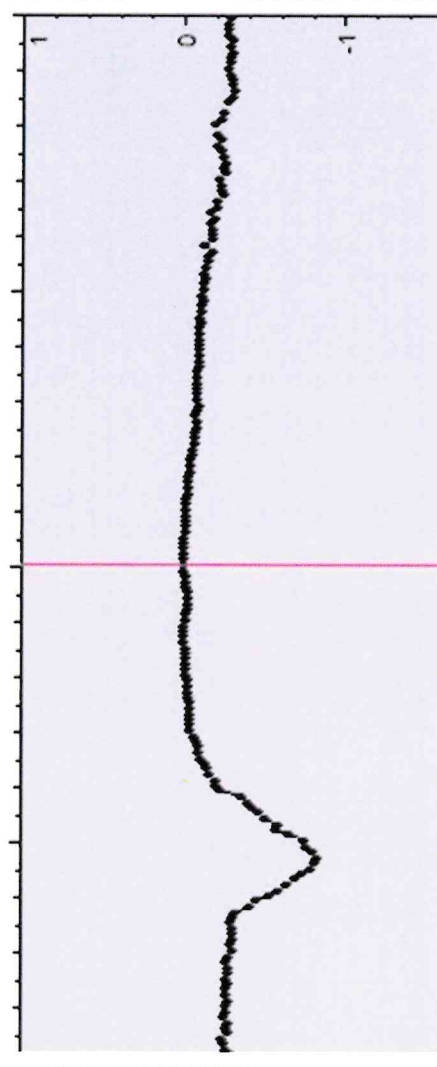
Obr.11 - Stanovení tloušťek konstrukce v místě kopané sondy 13 v km 9,570, směr 2 s AHV 120 mm, recyklace 250 mm, ŠD v tloušťce 120 mm (vozovka 590 mm), lomový kámen 300 mm, celkem 890 mm. Vyznačené tloušťky podle GPR odpovídají kopané sondě, pouze lomový kámen nebyl zaznamenán s tím, že v kopané sondě byla v hloubce 0,66 m pod povrchem zaznamenána hladina vody.

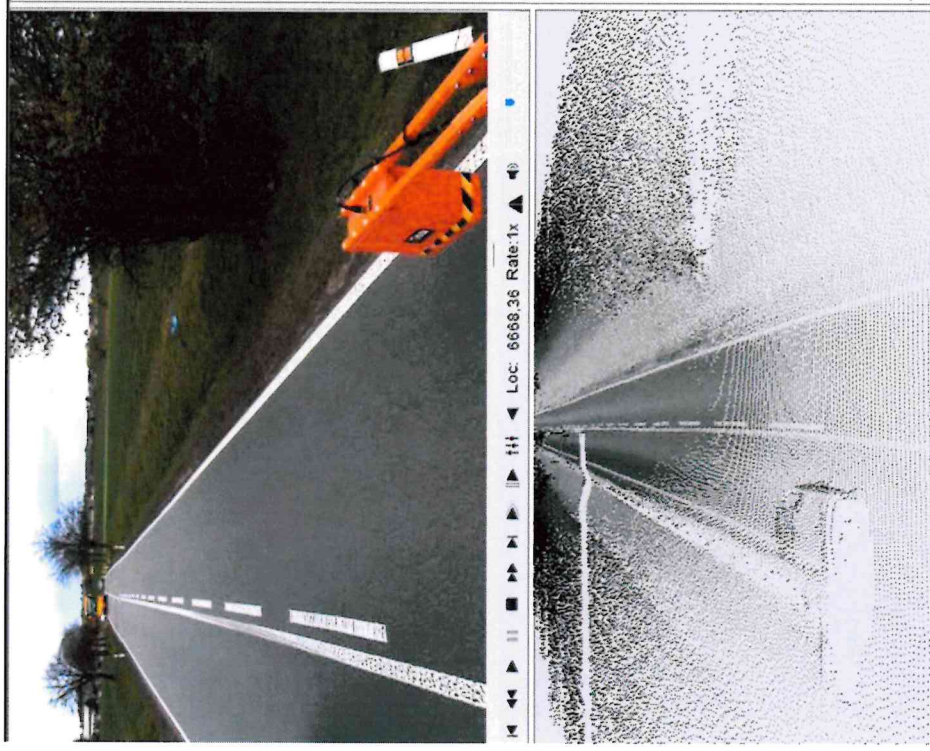
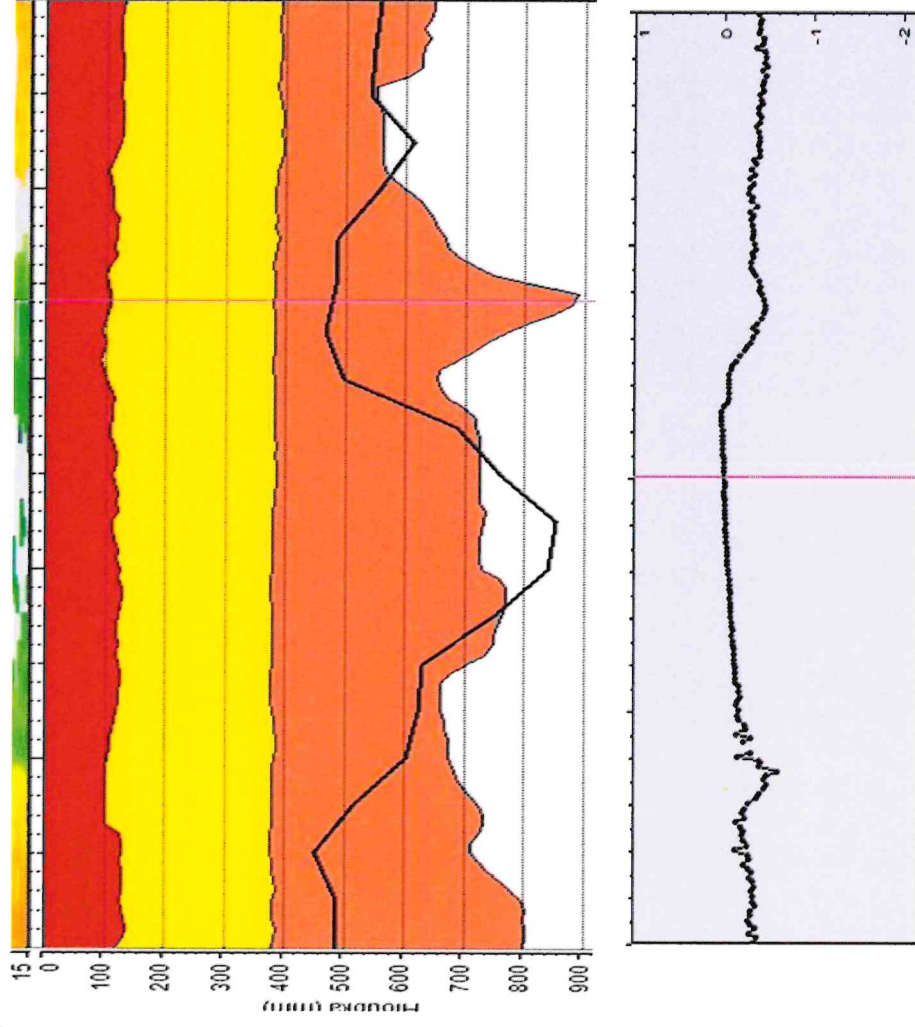
Obr.12 - Stanovení tloušťek konstrukce vozovky. V místě červené svislé čáry je kopaná sonda 15 v km 10,416 ve směru 1 se stanovením AHV 125 mm, recyklace 325 mm, ŠD v 100 mm (celkem 550 mm) a lomový kámen 380 mm (celkem 930 mm). Vyznačené tloušťky podle GPR odpovídají kopané sondě, ŠD je spojena s lomovým kamenem.

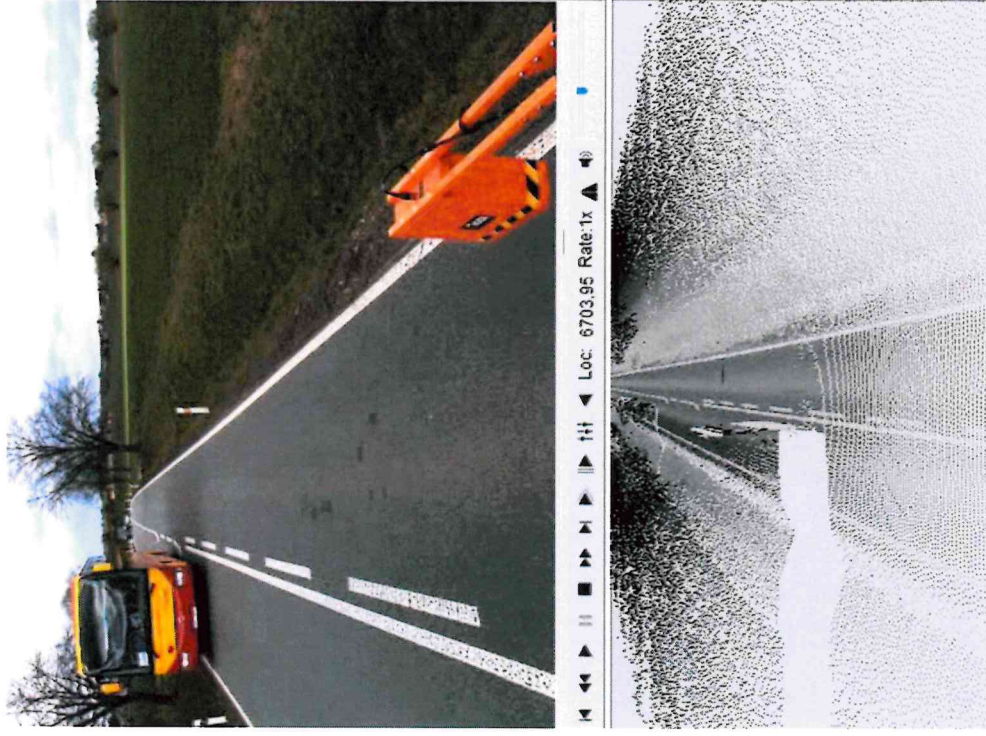
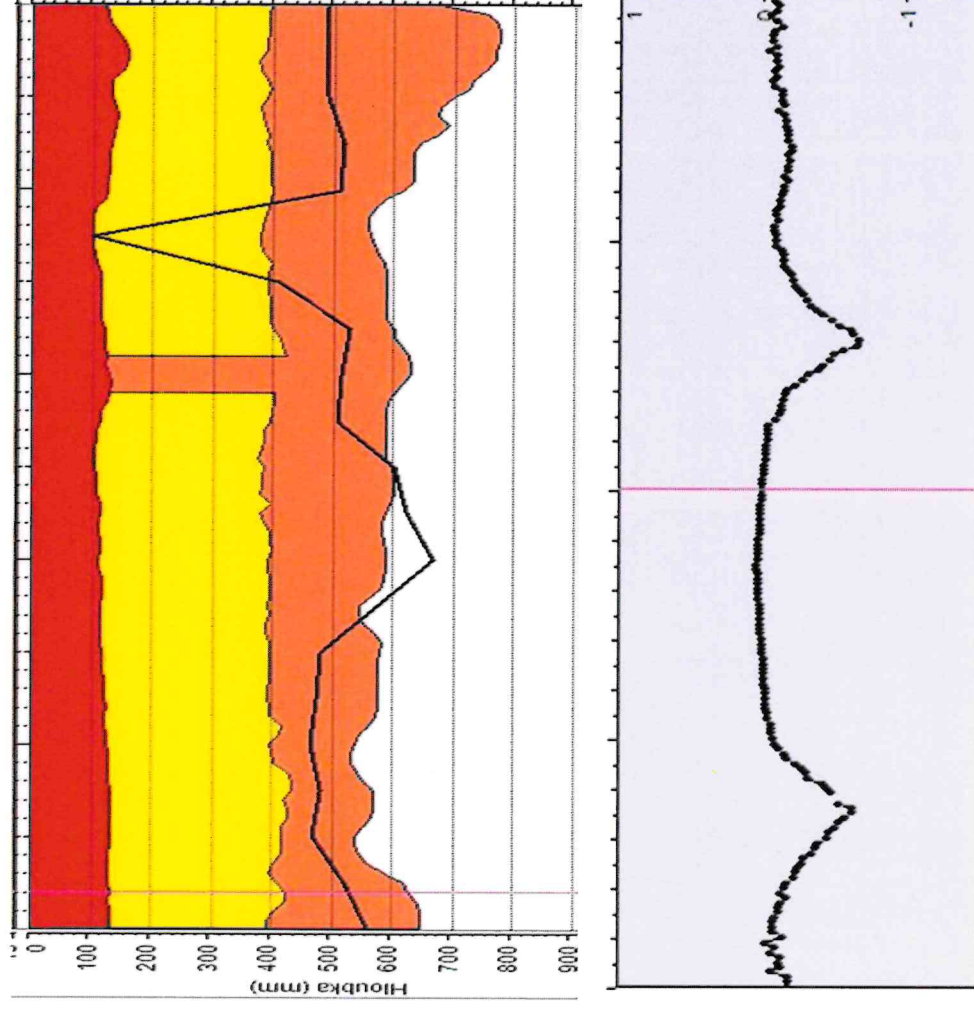
Obr.13- Stanovení tloušťek konstrukce vozovky. V místě svislé čáry je ve směru 1 kopaná sonda 16 v km 10,460. Stanovené tloušťky sondou: AHV 130 mm, recyklace 250 mm, ŠD 150 mm (vozovka 530 mm) a lomový kámen 480 mm v geotextilii (celkem 930 mm). Vyznačené tloušťky podle GPR odpovídají kopané sondě. Lomový kámen byl zaznamenán jen po hloubku stojaté vody 640 mm.

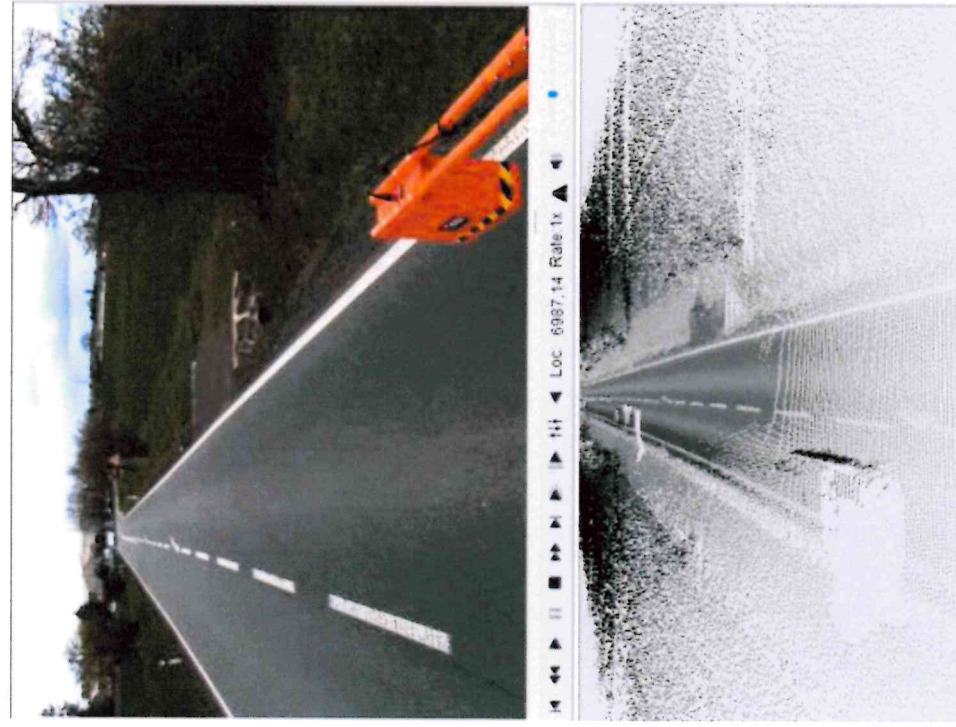
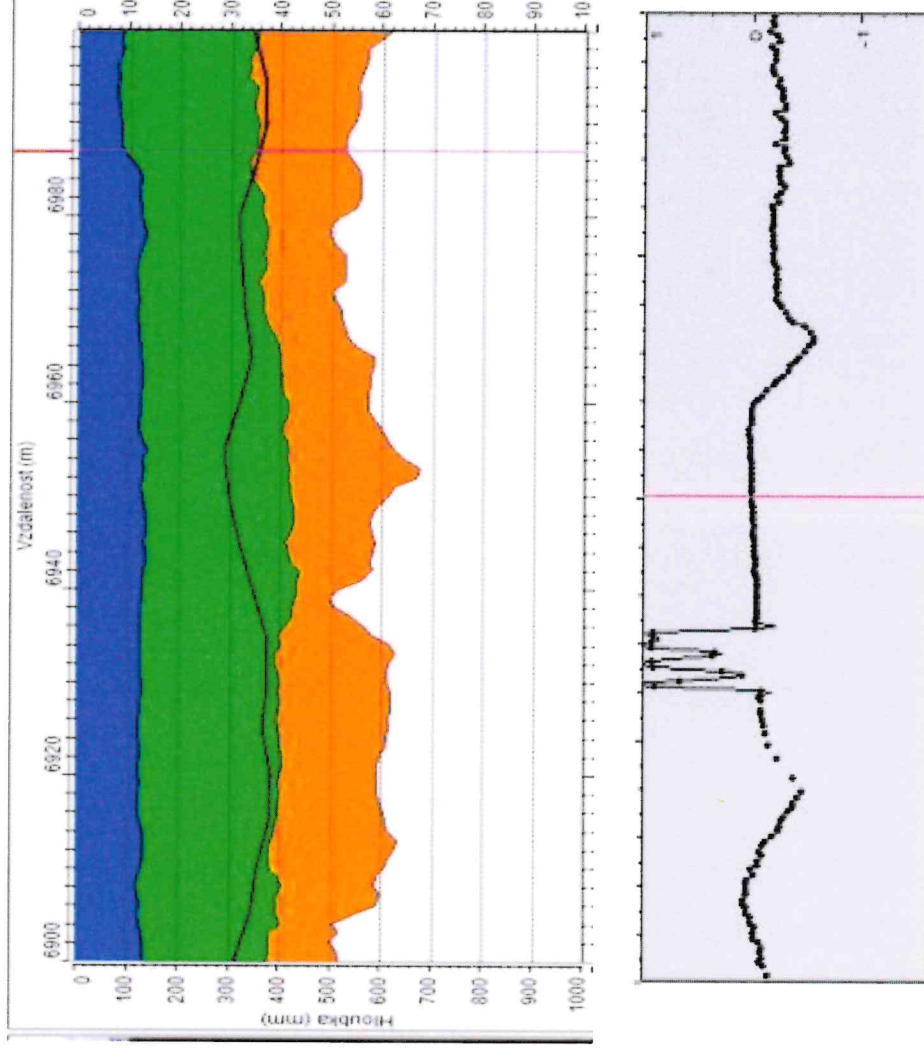
Obr.14- Stanovení tloušťek konstrukce vozovky v kopané sondě 17 v km 10,755 ve směru 2. Byly stanoveny vrstvy AHV 110 mm, recyklace 210 mm, ŠD 110 mm (vozovka 430 mm) a lomový kámen 460 mm (celkem 890 mm). Vyznačené tloušťky podle GPR odpovídají kopané sondě (do ŠD je zahrnuta část lomového kamene). V silně zahliněném lomovém kameni bez geotextilie se vykytovala volná hladina vody a spodní hrana sanace nebyla zaznamenána.
