**Georadarové měření silnice II/308
Slatina – hr. okr. Rychnov nad Kněžnou jako
podklad pro projektovou dokumentaci**

**Doplněk 1
Doplnění informací k interpretaci předkládaných
výsledků ke zprávě 213/24/ZP**

**Zpráva pro
Údržba silnic Královéhradeckého kraje a.s.
Kutnohorská 59
500 04 Hradec Králové**

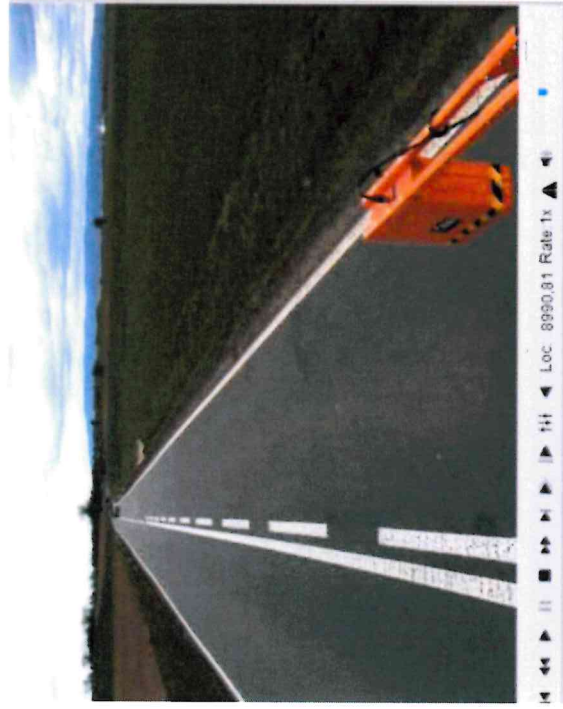
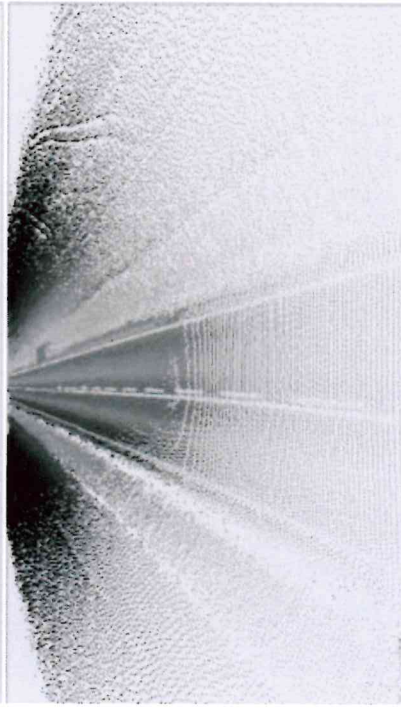
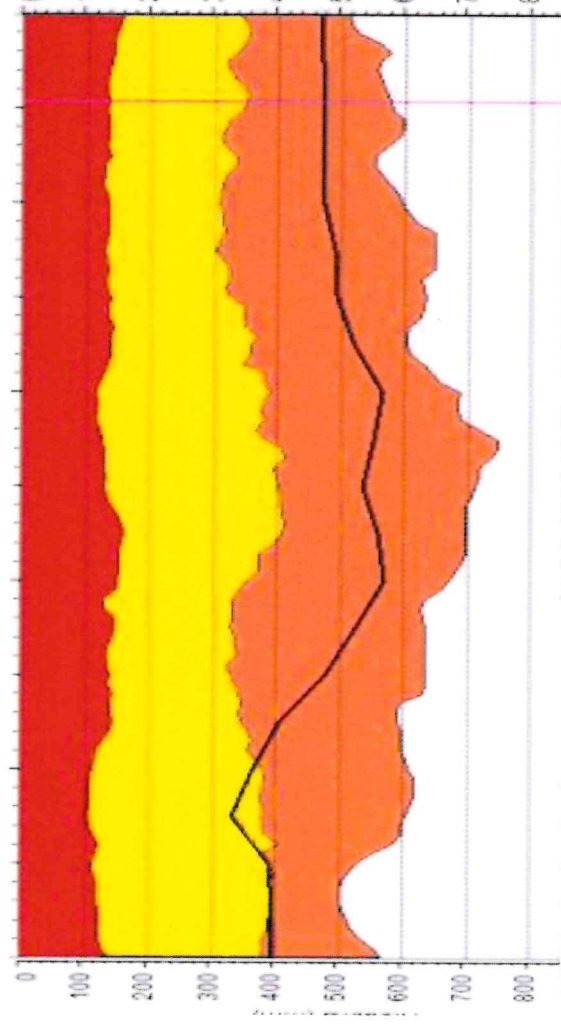
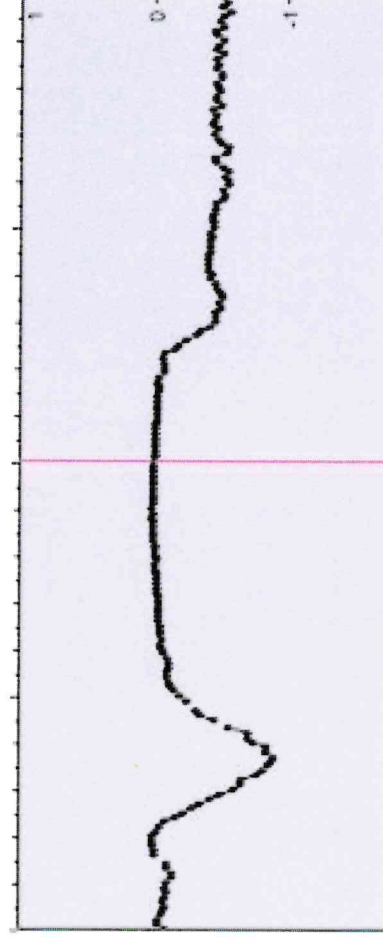
Obr. 15 - Stanovení tloušťek konstrukce vozovky v místě svislé čáry je ve směru 1 kopaná sonda 19 v km 12,780. Stanovené tloušťky jsou AHV 120 mm, recyklace 180 mm, ŠD 150 mm (vozovka 450 mm) a lomový kámen 400 mm v geotextilii (celkem v hloubce 850 mm). V lomovém kameni se v době provádění sondy nacházela hladina vody. Vyznačené tloušťky podle GPR odpovídají kopané sondě. Lomový kámen byl GPR identifikován jen po hladinu volné vody v době měření.
