Ověření výsledků GPR zavedením výsledků kopaných sond

Příloha 1

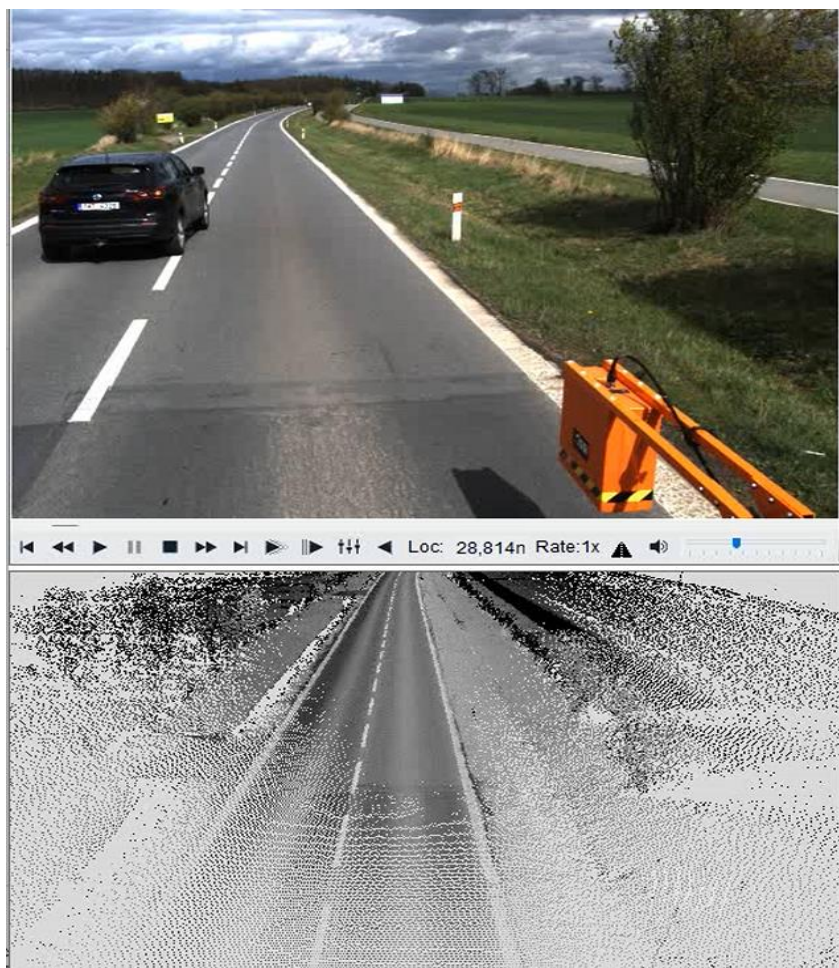
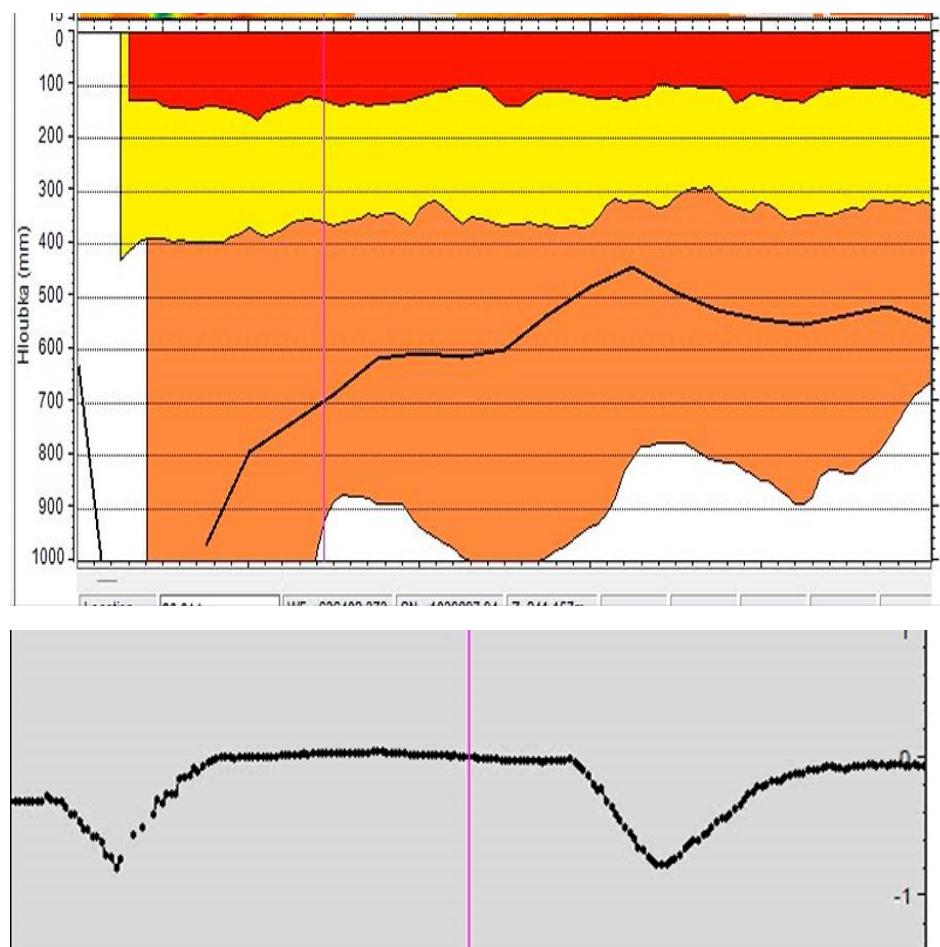
Obr. 1 - Začátek skenování. Vlevo nahoře fotografický snímek, pod ním laserové skenování. Vpravo nahoře georadarové skenování se znázorněním hloubek vrstev vozovky, horní čára představuje tloušťku asfaltových vrstev, střední je hloubka asfaltové recyklace a níže je hloubka podkladní vrstvy včetně sanace podloží, černá čára je hloubka odvodňovacího příkopu. Svislá čára je začátek posuzovaného úseku. Dole je příčný řez stanovený laserovým skenováním. Stejným způsobem jsou hodnocena místa kopaných sond. Místa byla stanovena podle fotografií při provádění sond. V místě svislé čáry jako začátku úseku je vidět snížení tloušťky sanace podloží oproti předešlé opravě.

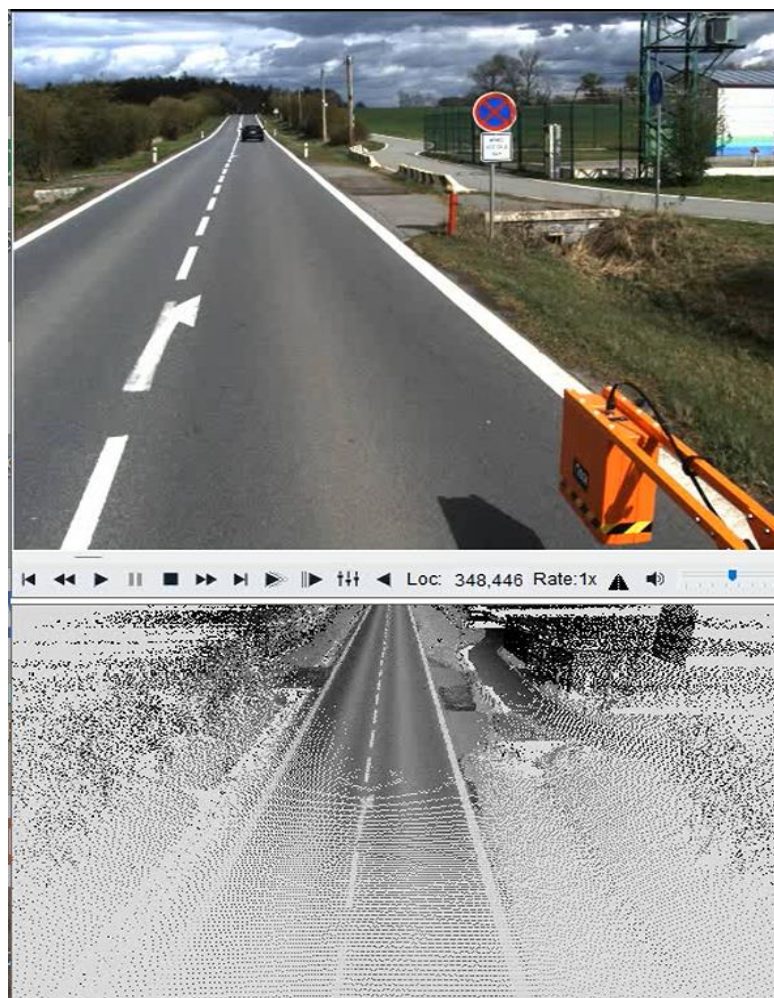
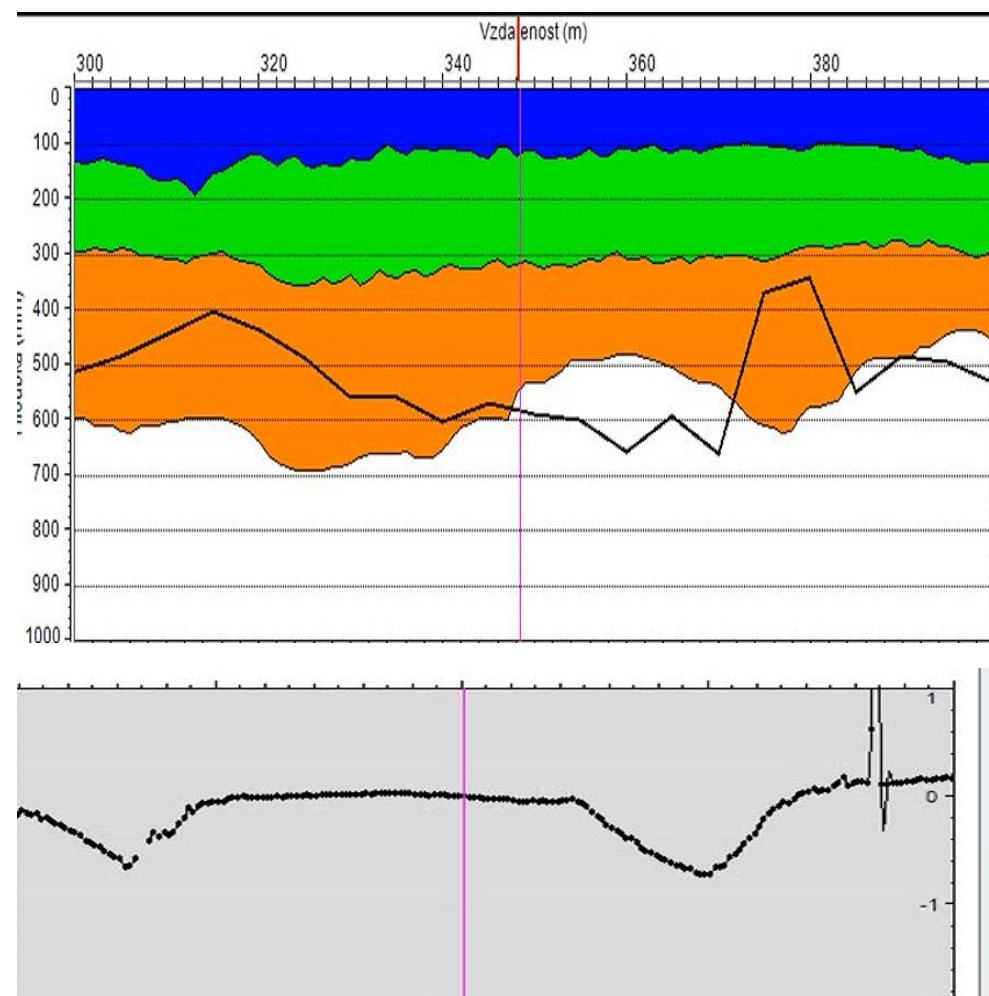
Obr. 2 - Stanovení hloubek konstrukce vozovky v km 4,075, kopaná sonda KS 1 je ve směru 2. Stanovené tloušťky podle KS jsou AHV 120 mm, recyklace 130 mm, ŠD 190 mm (celkem vozovka 540 mm) a upravená zemina 370 mm, celkem 910 mm. GPR stanovilo spolehlivě vrstvu AHV, recyklaci a ŠD. Upravený hlinitý štěrk v sanaci podloží není odlišen od podloží, což může způsobit malý rozdíl ve vlastnostech této vrstvy nebo trvalé zavodnění vrstvy. Úsek je 300 m v podélném sklonu 1,3 % ke KS 1 a do sondy vtékala voda ze štěrkodrtě a mělký příkop nemůže odvodnit sanaci podloží. Tloušťka vrstev vozovky a zavodnění sanace podloží je tedy stanovena správně.

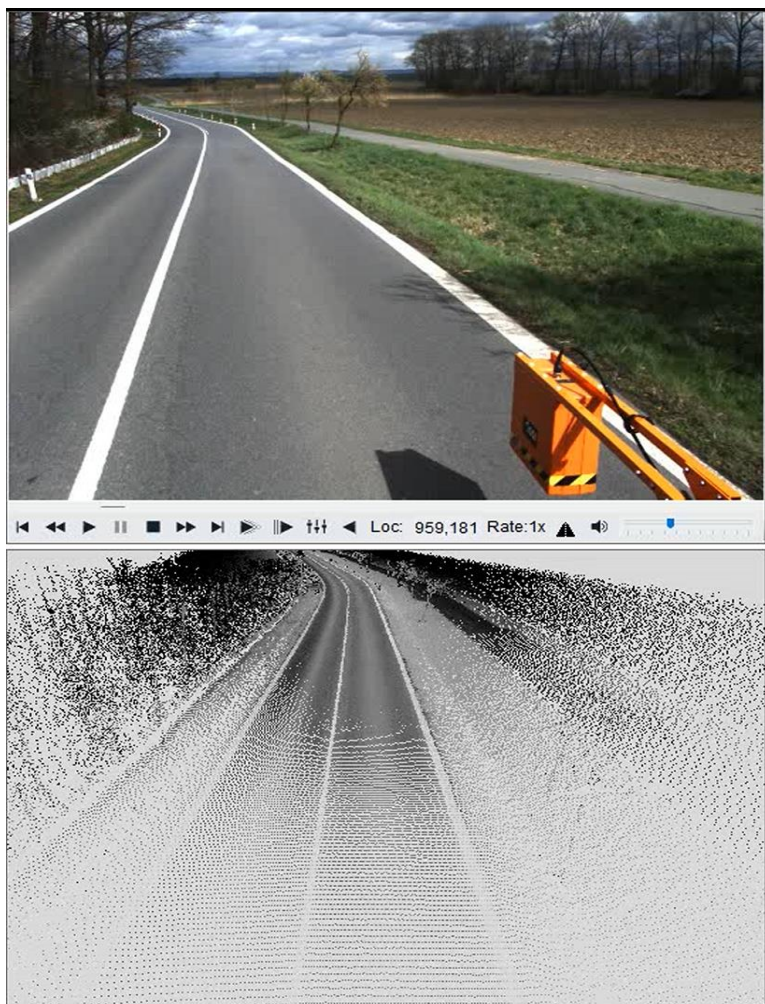
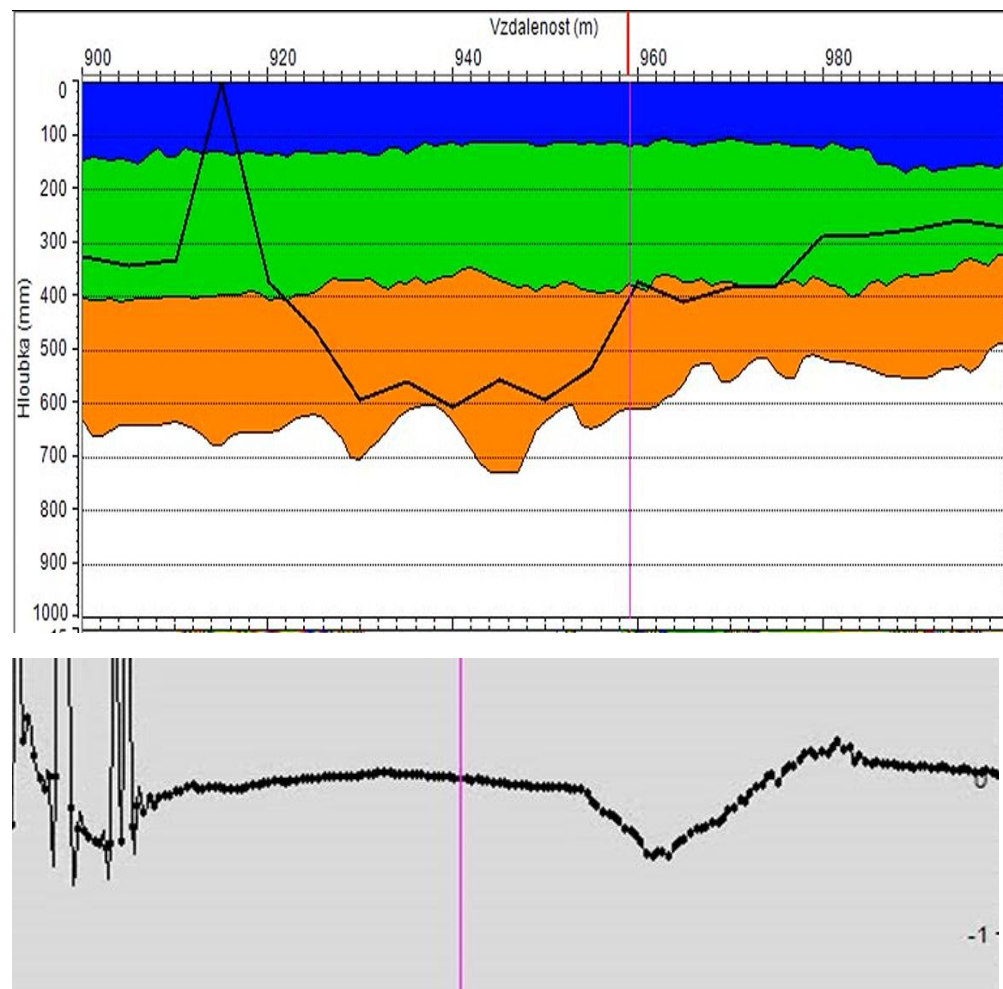
Obr. 3 - Stanovení hloubek konstrukce vozovky v místě kopané sondy KS 2 v km 4,730 ve směru 2. Stanovené tloušťky jsou AHV 140 mm, recyklace 150 mm, ŠD 150 mm (celkem vozovka 440 mm) a upravená zemina 380 mm, celkem 820 mm. GPR stanovil tloušťky AHV správně, recyklaci a ŠD neodlišil (v podstatě stejný materiál, jen recyklace je s přidavkem práškového pojiva). Upravená zemina je stanovena v poloviční tloušťce (v kopané sondě je těžko rozeznatelná).

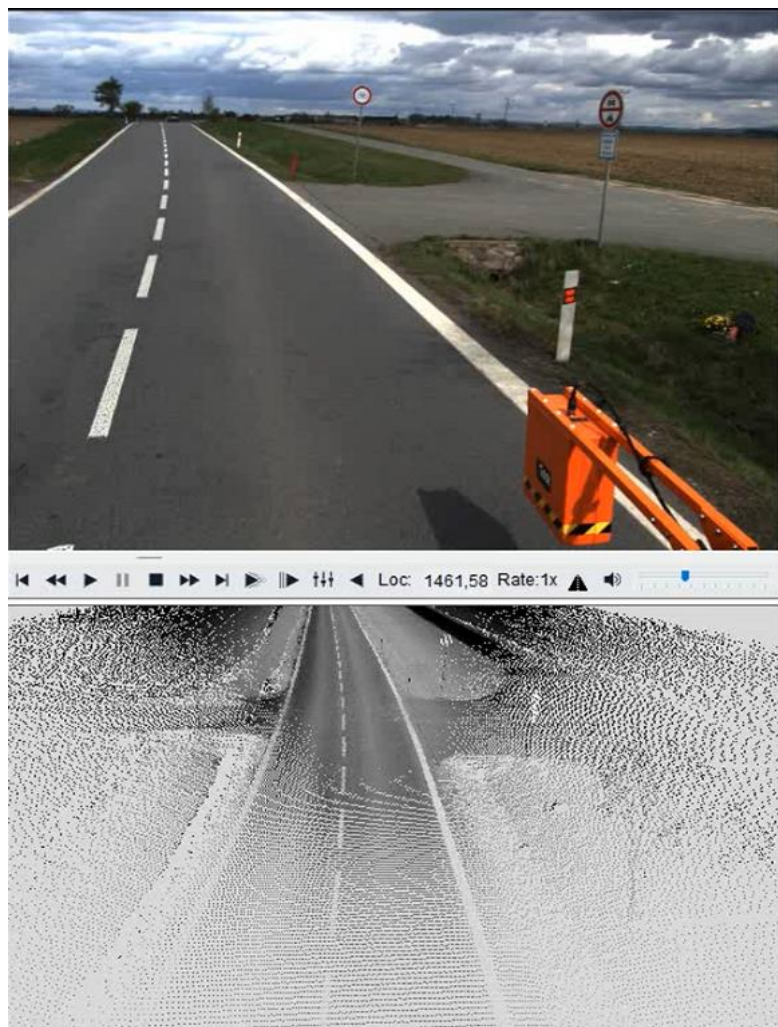
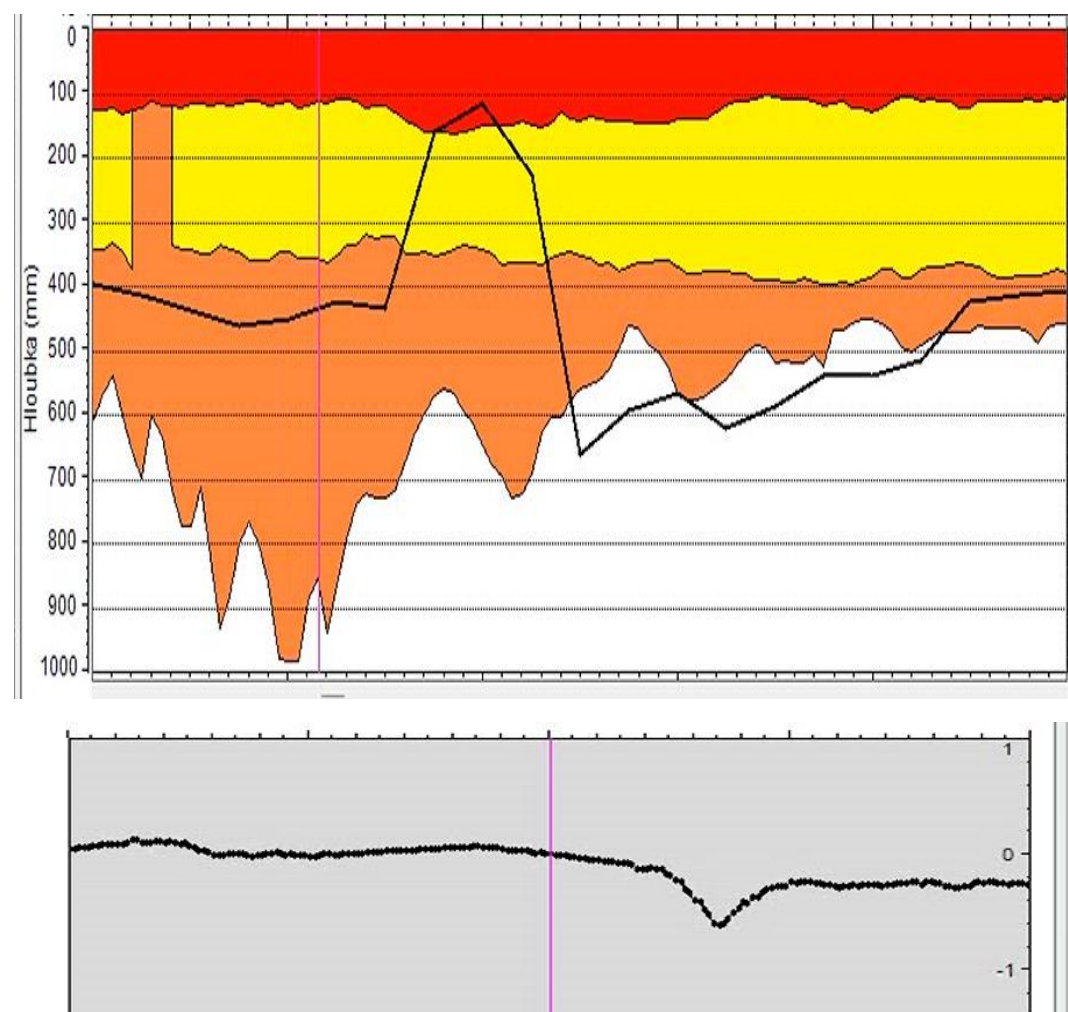
Obr. 4 - Stanovení hloubek konstrukce vozovky v místě svislé čáry je KS 4 v km 5,226 ve směru 1. Stanovené tloušťky jsou AHV 125 mm, recyklace 200 mm, ŠD 40 mm, vrstvy vozovky celkem 365 mm a upravená zemina 370 mm, celkem 735 mm. GPR stanovil tloušťky AHV správně, recyklaci a ŠD neodlišil (v podstatě stejný materiál, jen v recyklaci je přídavek práškového pojiva). Upravená zemina má hloubku o 120 mm vyšší. (Jelikož skutečné GPR měření o 7 m posunuto před laserové měření pak hloubka vrstvy odpovídá). Příkop je v hloubce 430 mm od hrany vozovky. Příčný řez dokládá pokles okraje vozovky.

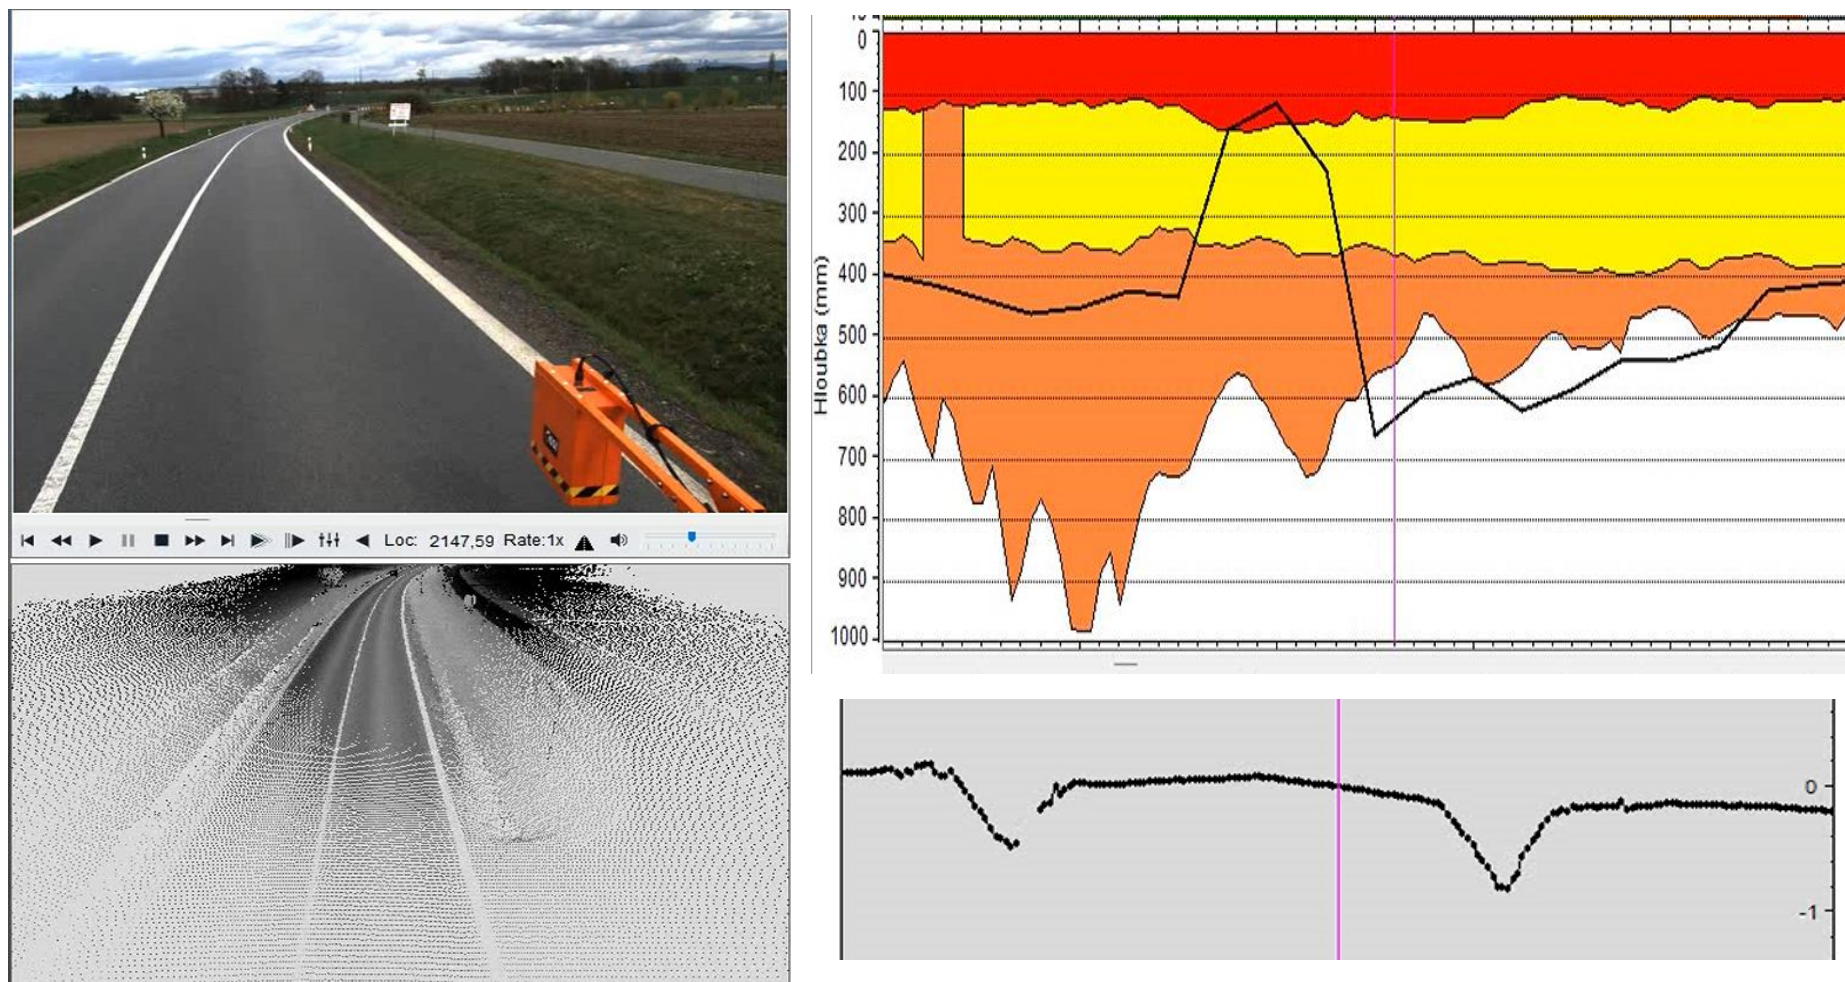
Obr. 5 - Stanovení hloubek konstrukce vozovky v místě KS 5 v km 5,247 ve směru 1. Porušená vozovka poklesem krajnice a síťovými trhlinami. AHV tloušťky 110 mm, recyklace 195 mm, ŠD 200 mm (celkem vrstvy vozovky 505 mm) a upravená zemina 275 mm, celkem 780 mm. Do kopané sondy pronikala voda z vrstvy štěrkodrtě. GPR stanovil tloušťky AHV, recyklace a ŠD správně. Upravená zemina nebyla detekována. GRP reagoval na hladinu vody (plné nasycení podloží).

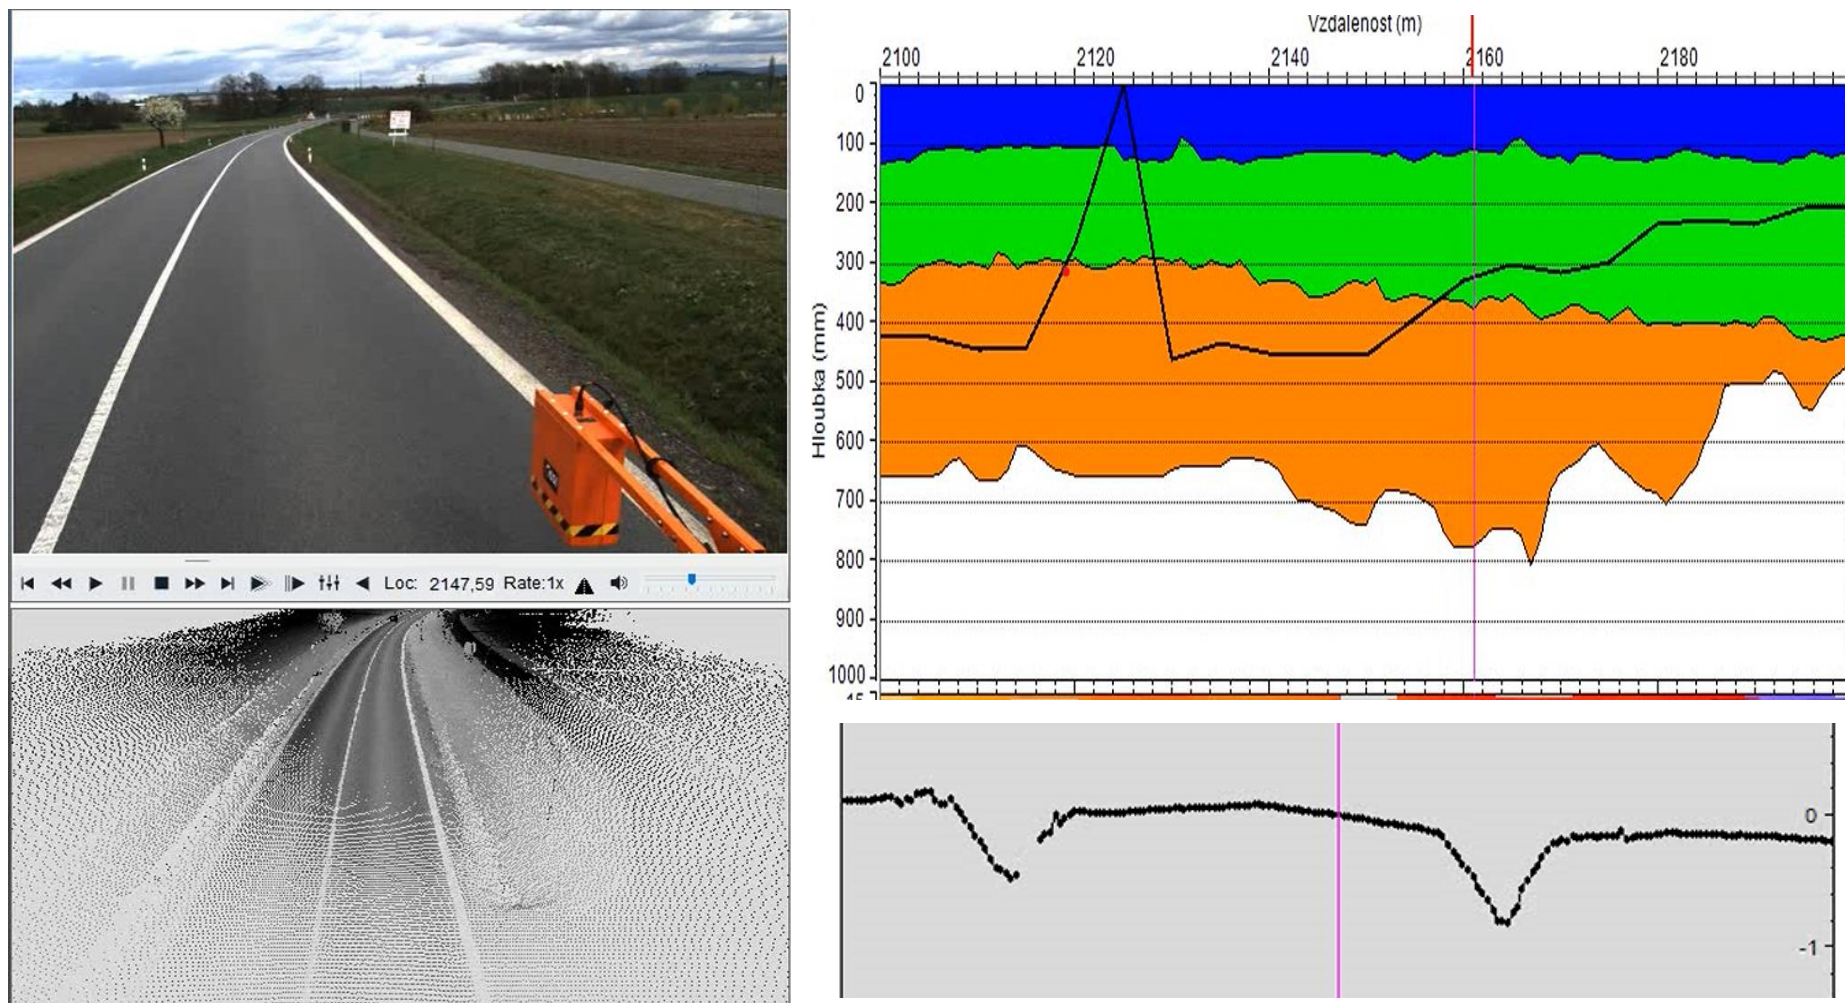
Obr. 6 - Stanovení hloubek konstrukce vozovky v místě KS 7 v km 5,250 ve směru 2 je místo bez poruch vozovky oproti sondě KS 5. AHV tloušťky 130 mm, recyklace 205 mm, ŠD 90 mm (celkem vrstvy vozovky 420 mm) a upravená zemina 460 mm, celkem 880 mm. V kopané sondě lehce pronikala voda z vrstvy štěrkodrtě. GPR stanovilo tloušťky AHV a recyklace správně a ŠD byla zahrnuta do upravené zeminy a byla rovněž detekována, ale v nižší tloušťce.

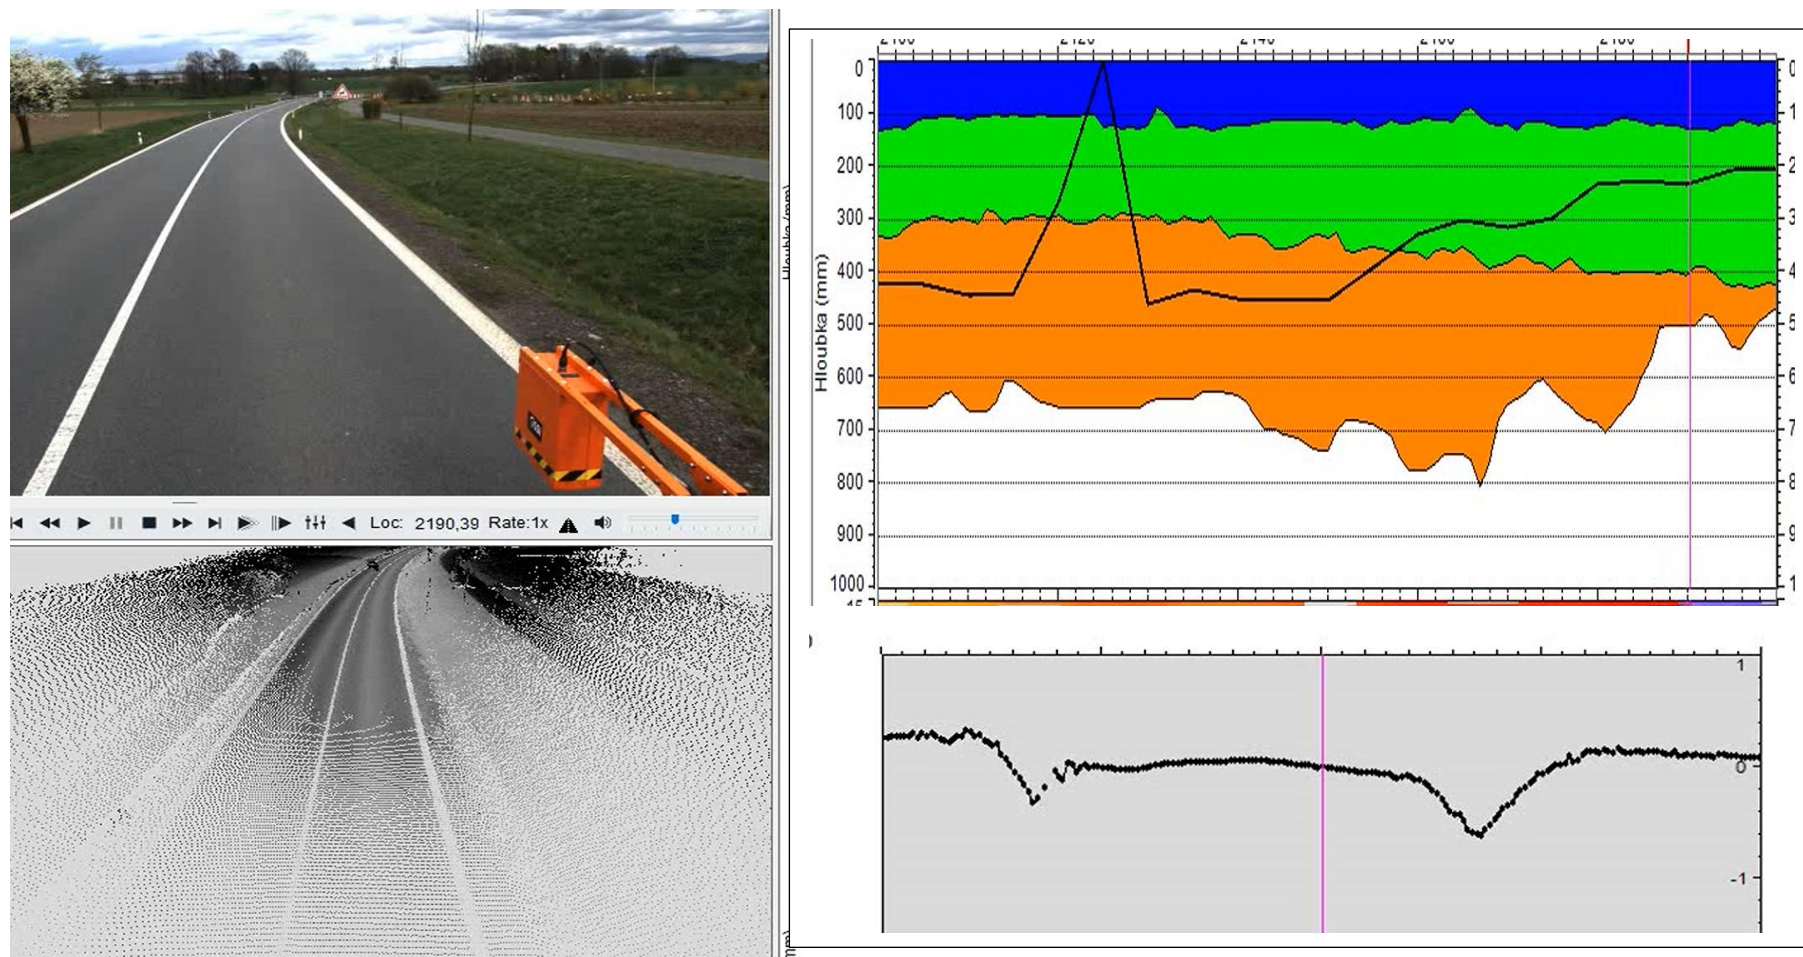
Obr. 7 - Stanovení hloubek konstrukce vozovky v místě KS 8 v km 5,290 ve směru 2, místo bez poruch za sondou KS 5 v opačném směru. AHV tloušťky 125 mm, recyklace 205 mm, (celkem vrstvy vozovky 330 mm) a štěrku jílovitý 205 mm, celkem 535 mm. GPR stanovil tloušťky AHV správně, do tloušťky recyklace byla zahrnula část štěrku a mokrý štěrku byl detekován jako štědrodrť. Úprava podloží nebyla stanovena kopanou sondou ani GPR měřením, zahlinění štěrku způsobilo stanovení hloubky štěrku v nižší tloušťce, GRP reagoval na plné nasycení vrstvy.

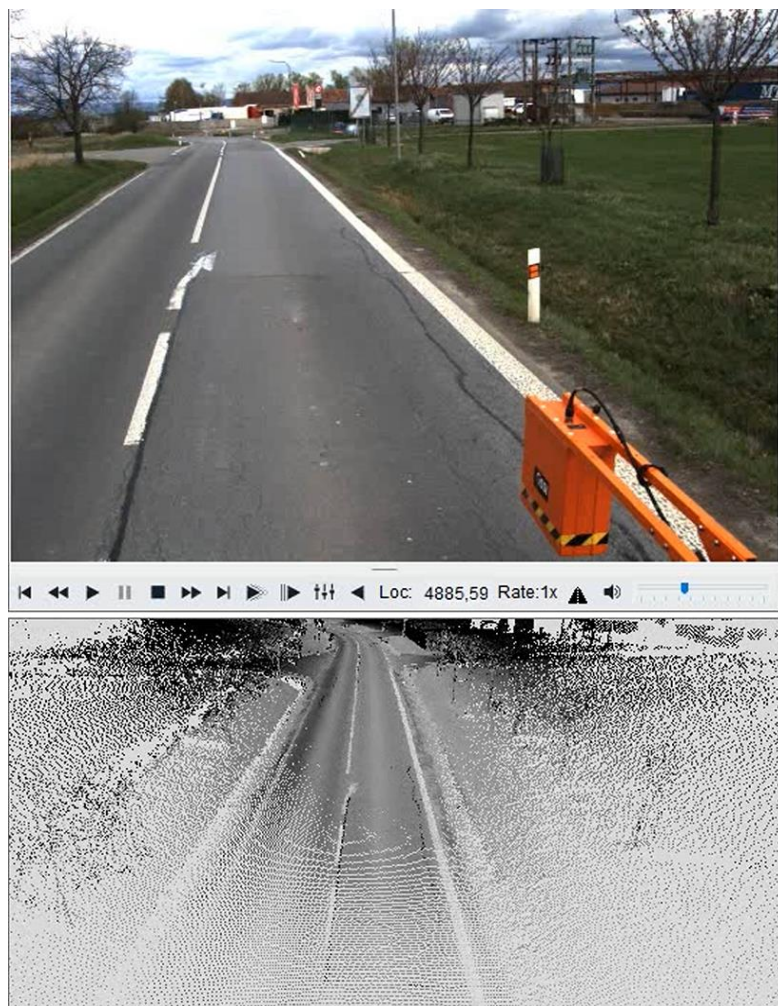
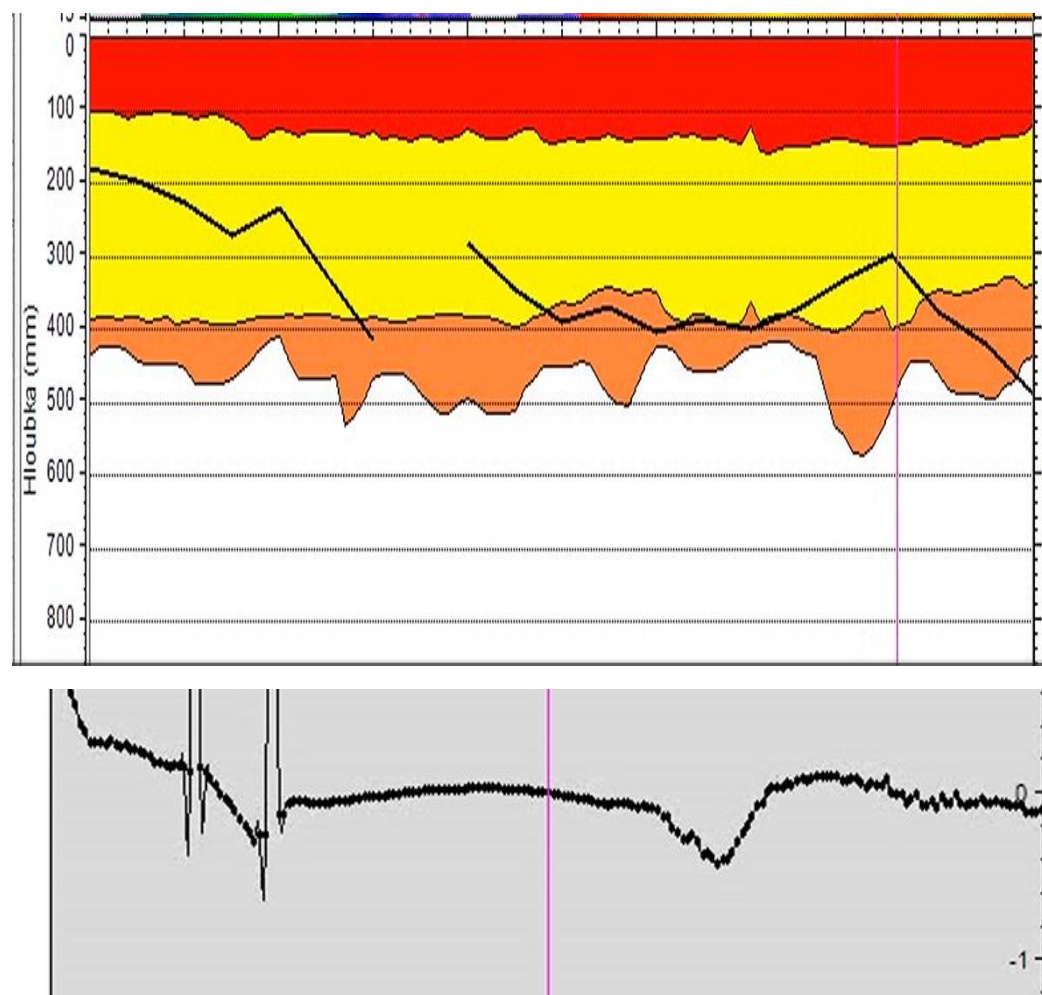
Obr. 9 - Stanovení tloušťek konstrukce vozovky v místě kopané sondy 10 v km 8,639. AHV 110 mm, recyklace 170 mm, vyrovnávka asfaltovým recyklátem 100 mm a ŠD 160 mm. Celkem tloušťka vozovky 540 mm. GRP stanovil tloušťku AHV správně, recyklaci sloučil s vrstvou asfaltového recyklátu a tloušťka odpovídá kopané sondě. ŠD v tomto místě měla proměnlivou tloušťku od 100 do 160 mm a záleží na přesném umístění kopané sondy. Podloží tvoří plastický jíl bez výskytu volné vody. Tloušťky tedy odpovídají kopané sondě.

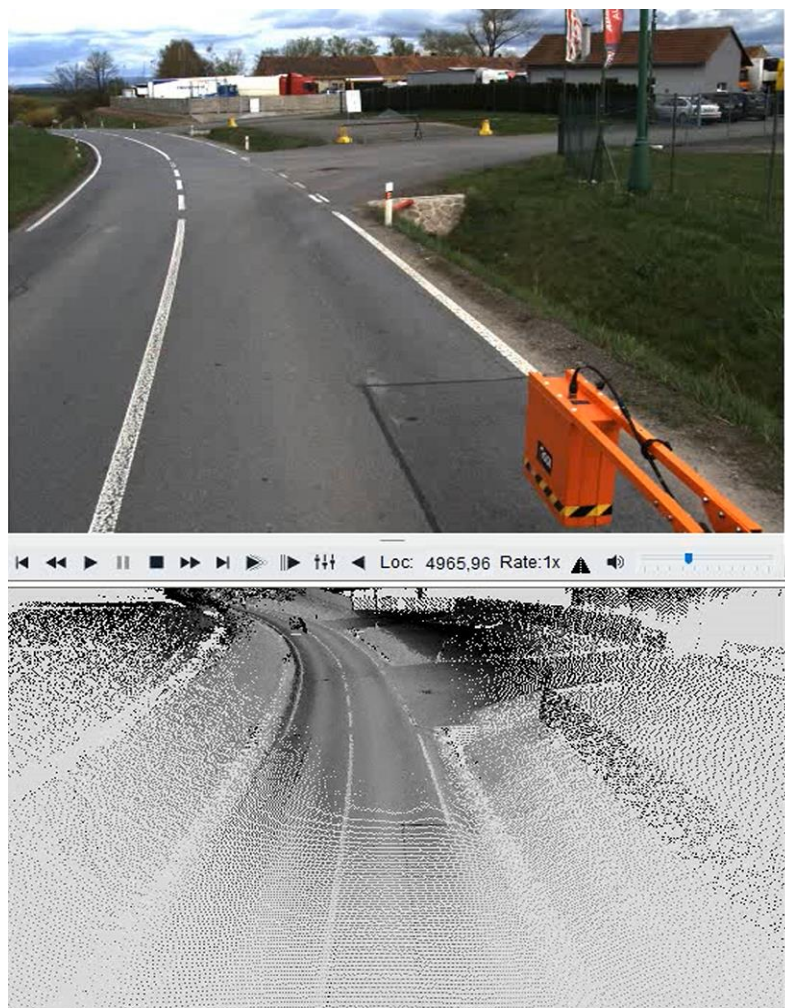
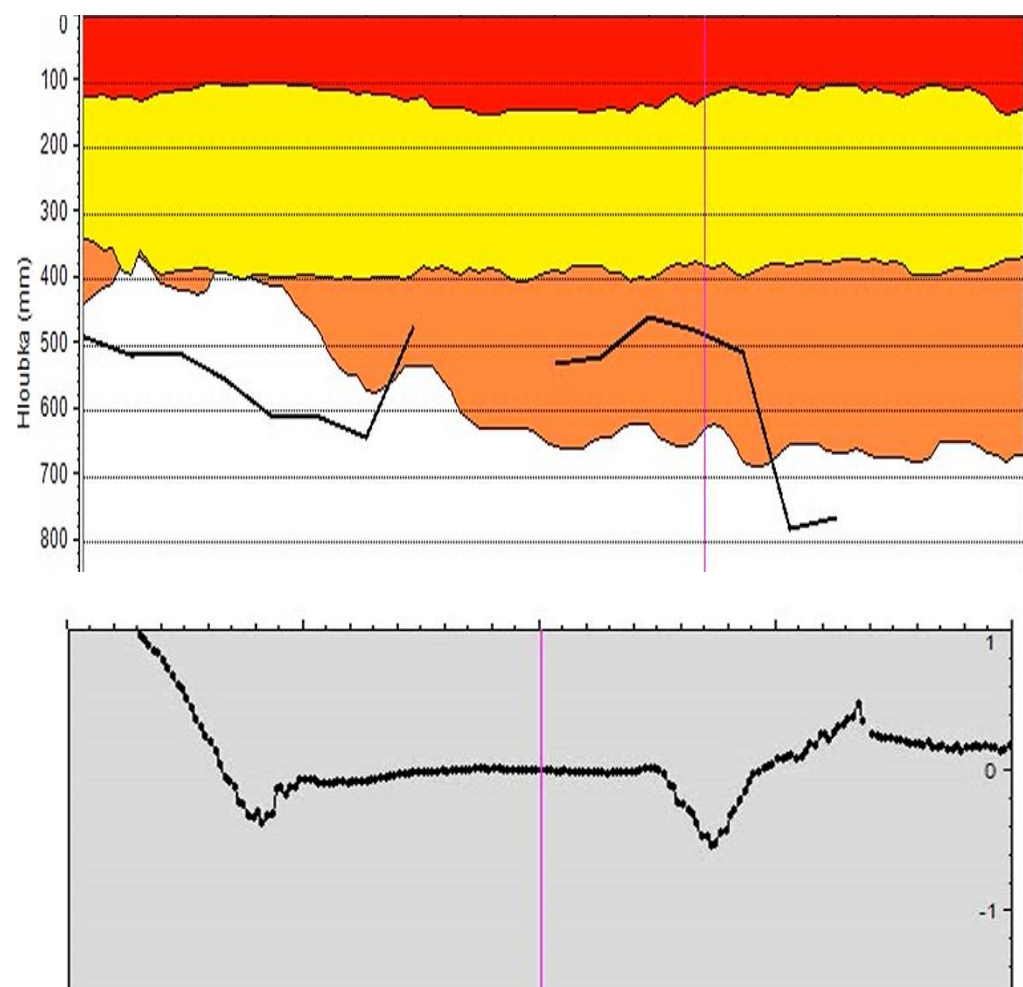
Obr.10 - Stanovení tloušťek konstrukce vozovky v místě kopané sondy 12 v km 8,778 - AHV 140 mm, recyklace 260 mm, ŠD v tloušťce 150 mm (celkem 550 mm) a lomový kámen 380 mm (celkem 930 mm). Vyznačené tloušťky AHV a recyklace podle GPR odpovídají kopané sondě. ŠD bylo zaznamenáno s částí lomového kamene, lomový kámen byl GPR zaznamenán jen do hloubky 630 až 680 mm. Vizually byl lomový kámen obalený geotextilií silně zahliněný a mokrý.

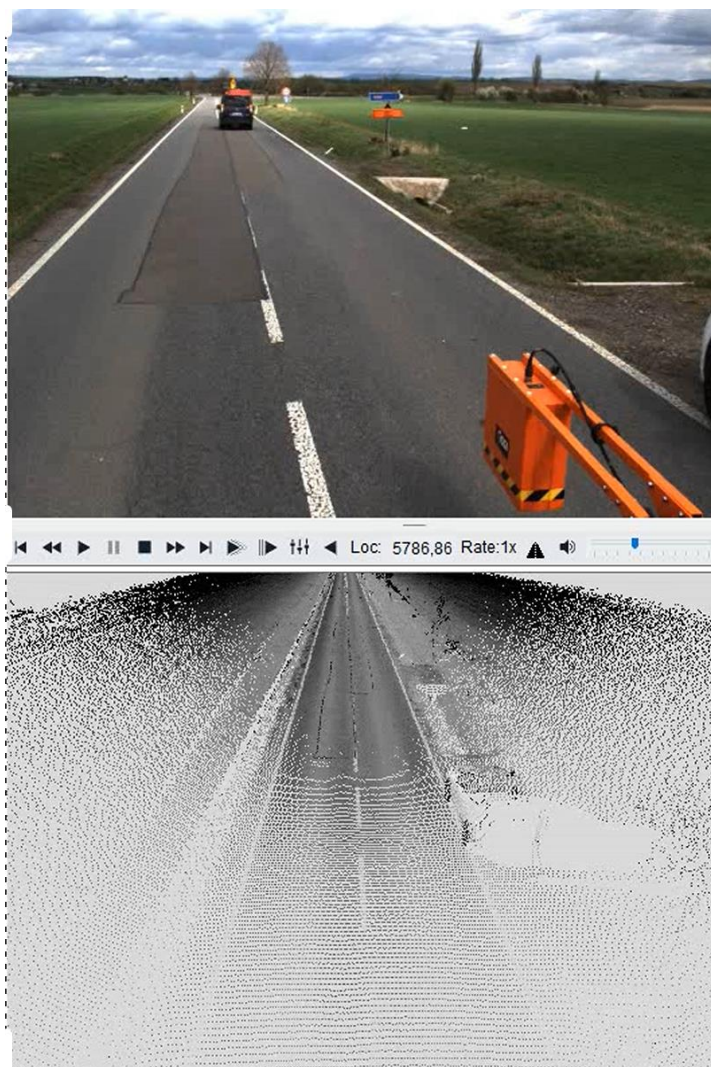
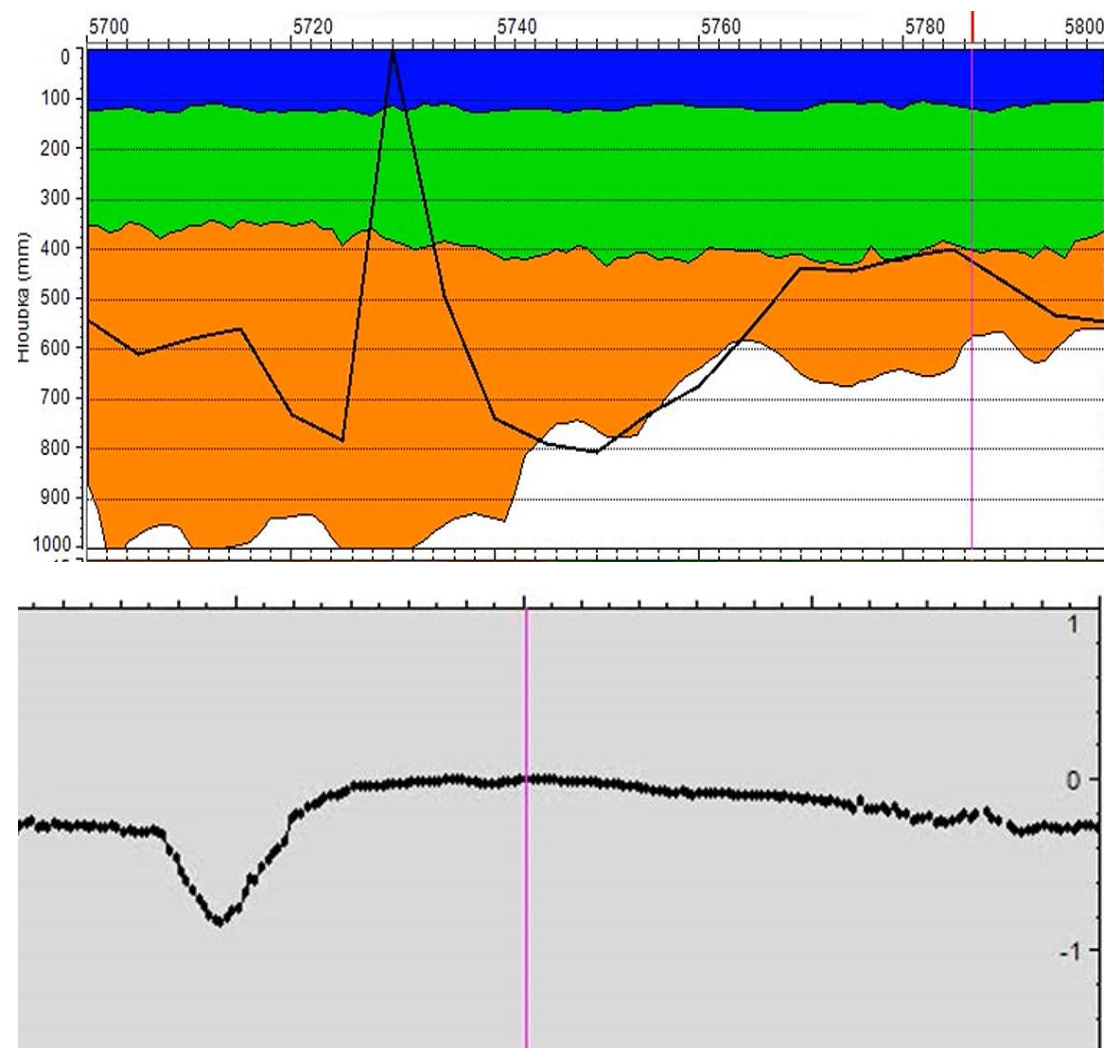
Obr.11 - Stanovení tloušťek konstrukce v místě kopané sondy 13 v km 9,570, směr 2 s AHV 120 mm, recyklace 250 mm, ŠD v tloušťce 120 mm (vozovka 590 mm), lomový kámen 300 mm, celkem 890 mm. Vyznačené tloušťky podle GPR odpovídají kopané sondě, pouze lomový kámen nebyl zaznamenán s tím, že v kopané sondě byla v hloubce 0,66 m pod povrchem zaznamenána hladina vody.

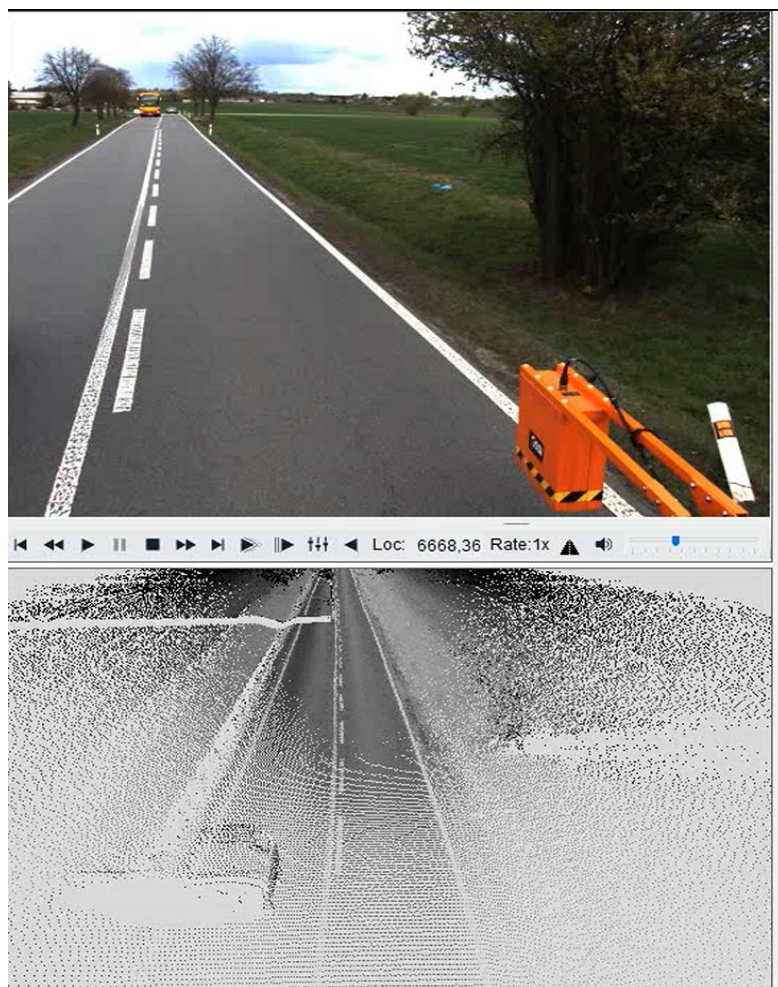
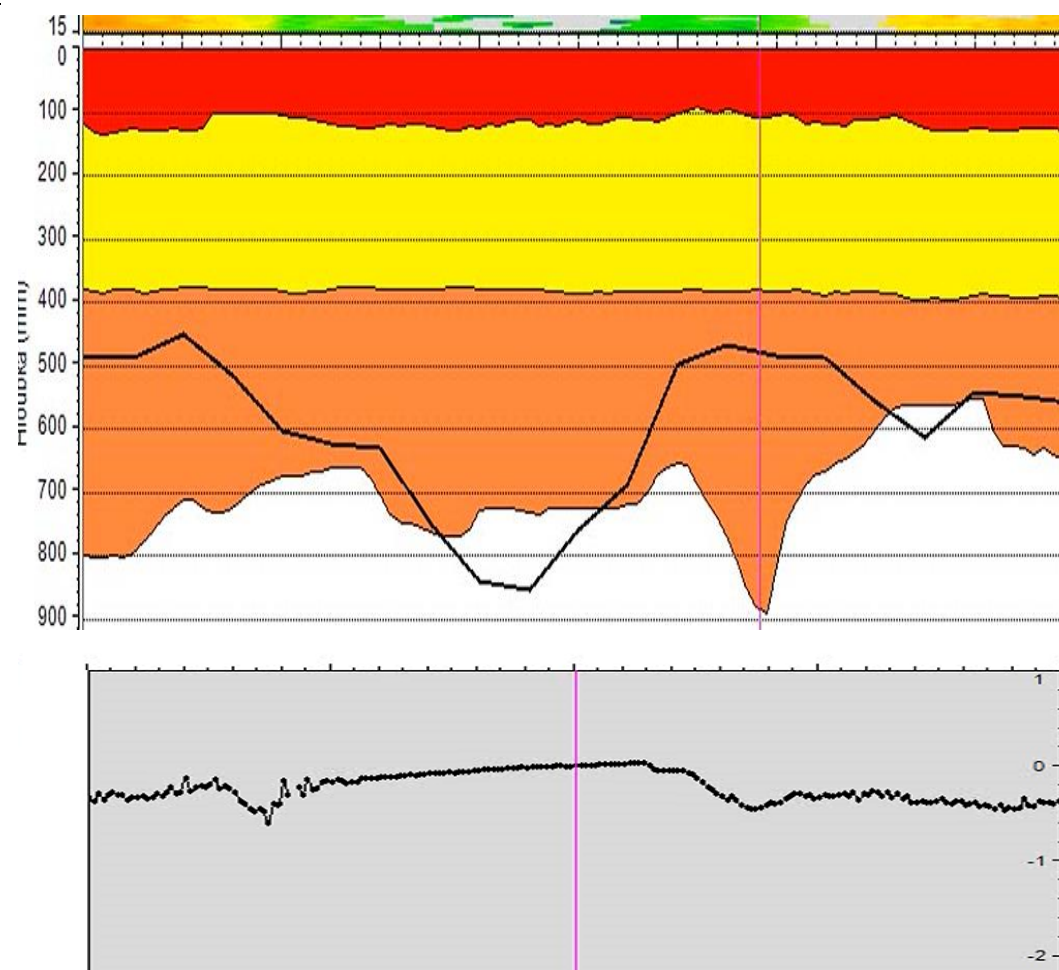
Obr.12 - Stanovení tloušťek konstrukce vozovky. V místě červené svislé čáry je kopaná sonda 15 v km 10,416 ve směru 1 se stanovením AHV 125 mm, recyklace 325 mm, ŠD v 100 mm (celkem 550 mm) a lomový kámen 380 mm (celkem 930 mm). Vyznačené tloušťky podle GPR odpovídají kopané sondě, ŠD je spojena s lomovým kamenem.
