Ověření výsledků GPR zavedením výsledků kopaných sond

Příloha 1

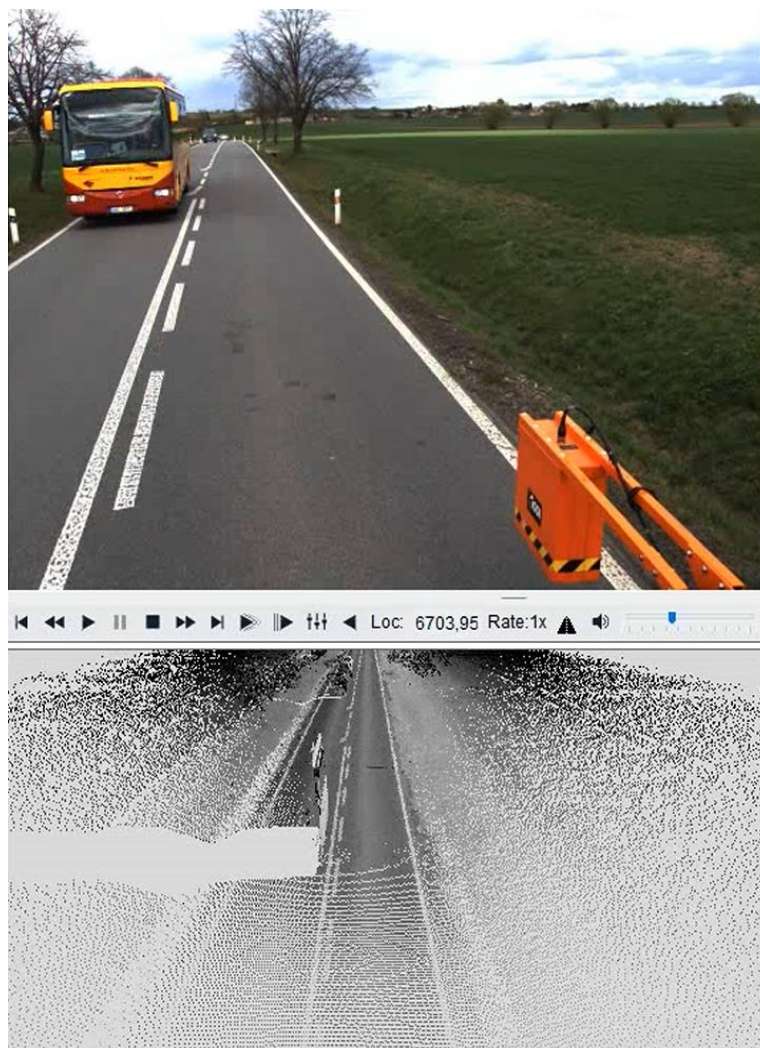
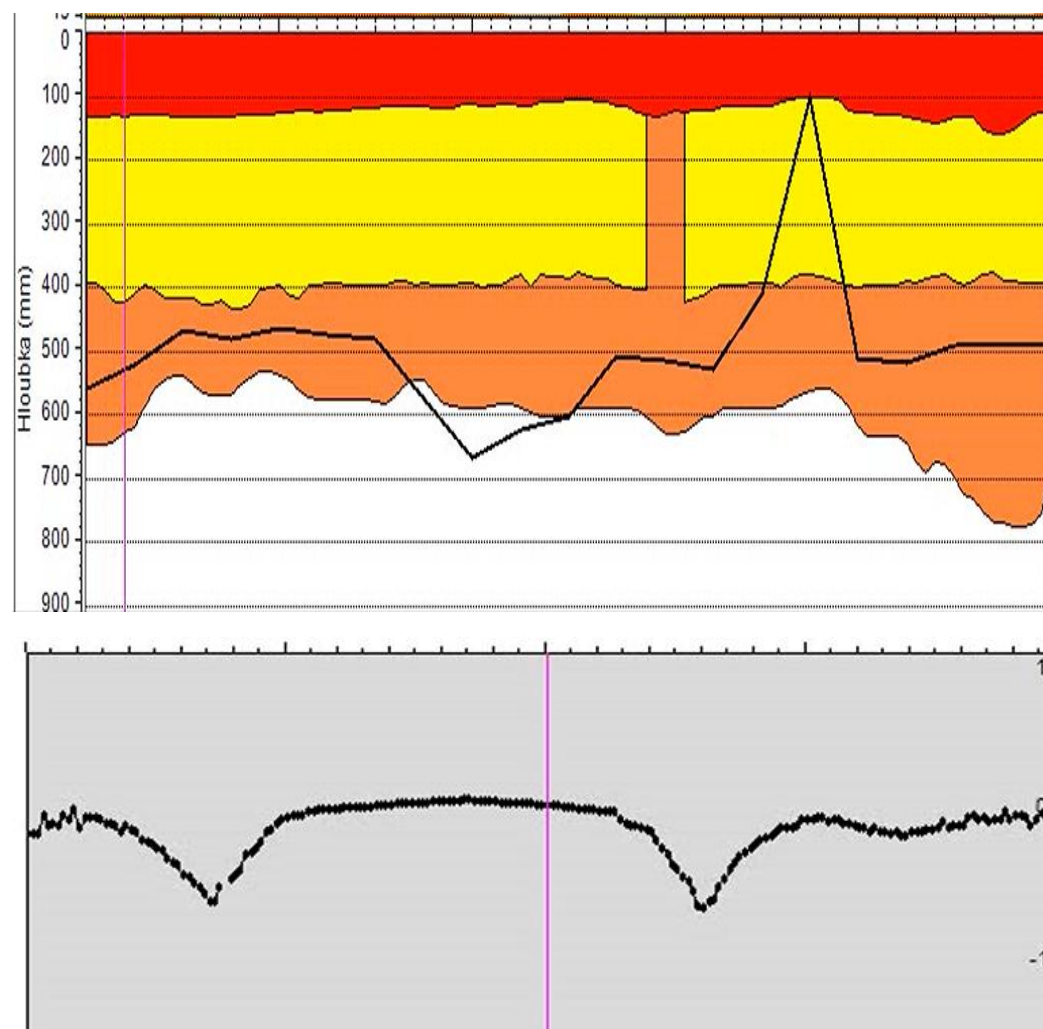
Obr.13- Stanovení tloušťek konstrukce vozovky. V místě svislé čáry je ve směru 1 kopaná sonda 16 v km 10,460. Stanovené tloušťky sondou: AHV 130 mm, recyklace 250 mm, ŠD 150 mm (vozovka 530 mm) a lomový kámen 480 mm v geotextilii (celkem 930 mm). Vyznačené tloušťky podle GPR odpovídají kopané sondě. Lomový kámen byl zaznamenán jen po hloubku stojaté vody 640 mm.

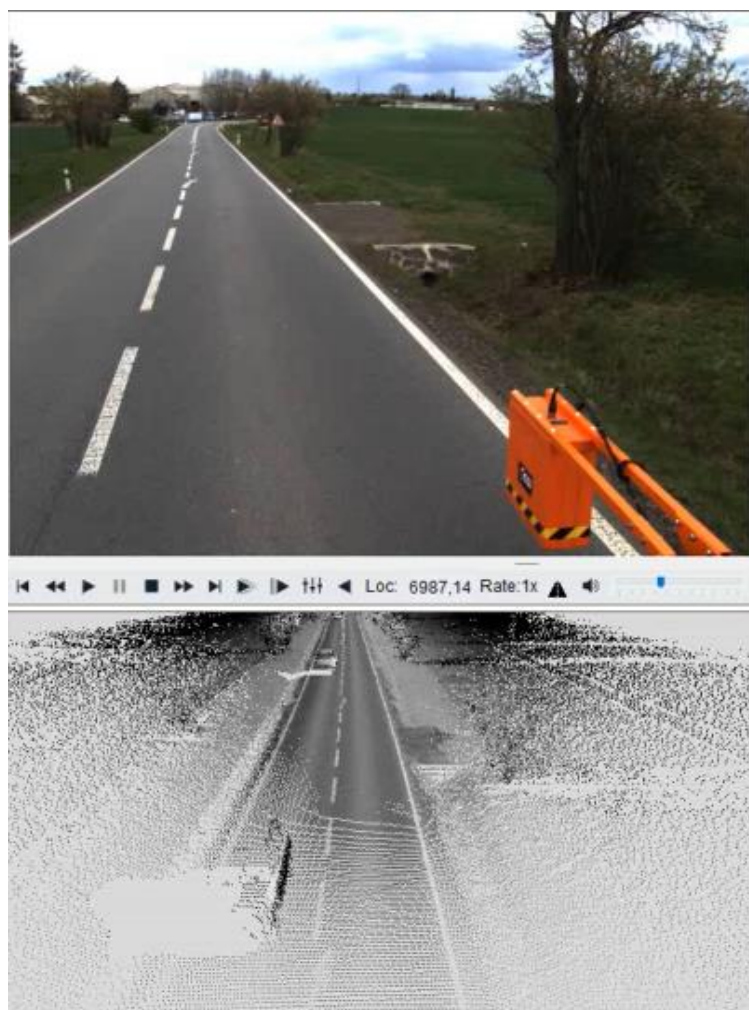
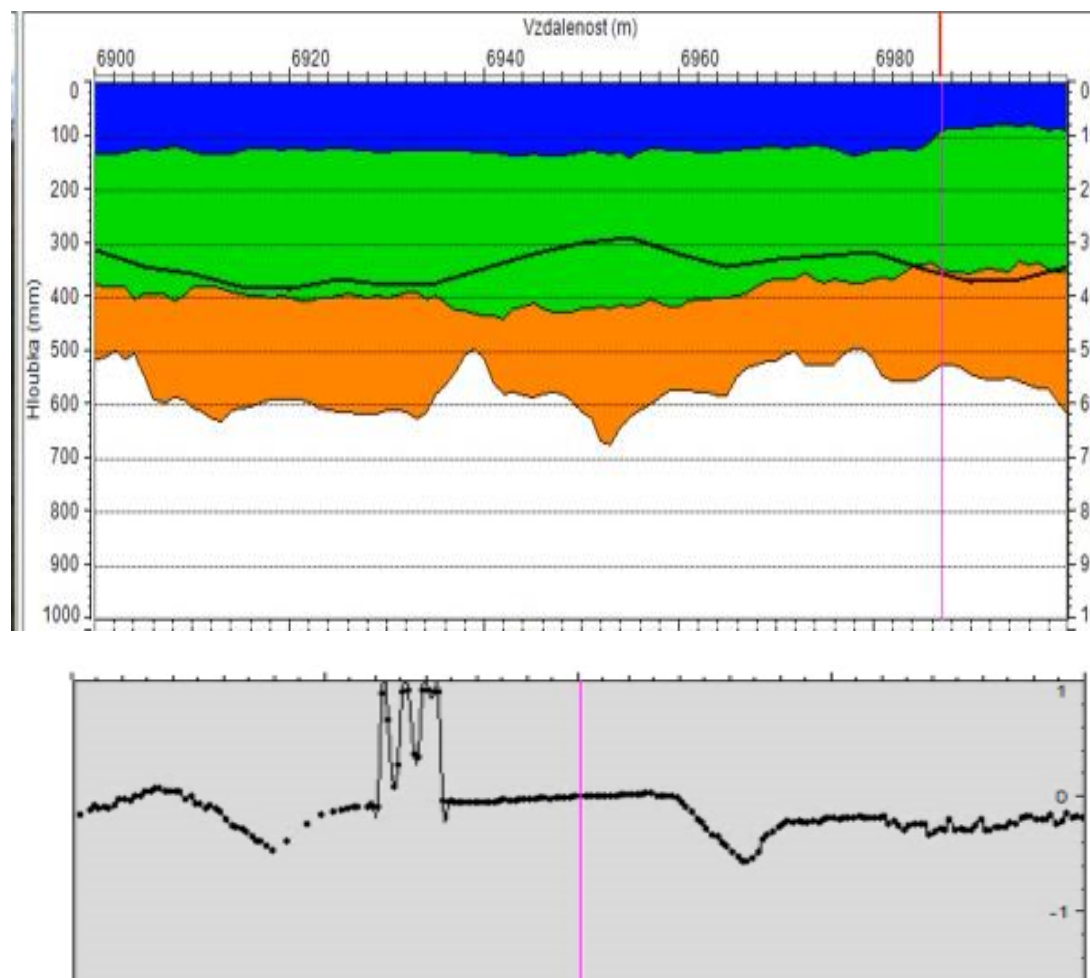
Obr.14- Stanovení tloušťek konstrukce vozovky v kopané sondě 17 v km 10,755 ve směru 2. Byly stanoveny vrstvy AHV 110 mm, recyklace 210 mm, ŠD 110 mm (vozovka 430 mm) a lomový kámen 460 mm (celkem 890 mm). Vyznačené tloušťky podle GPR odpovídají kopané sondě (do ŠD je zahrnuta část lomového kamene). V silně zahliněném lomovém kameni bez geotextilie se vykytovala volná hladina vody a spodní hrana sanace nebyla zaznamenána.

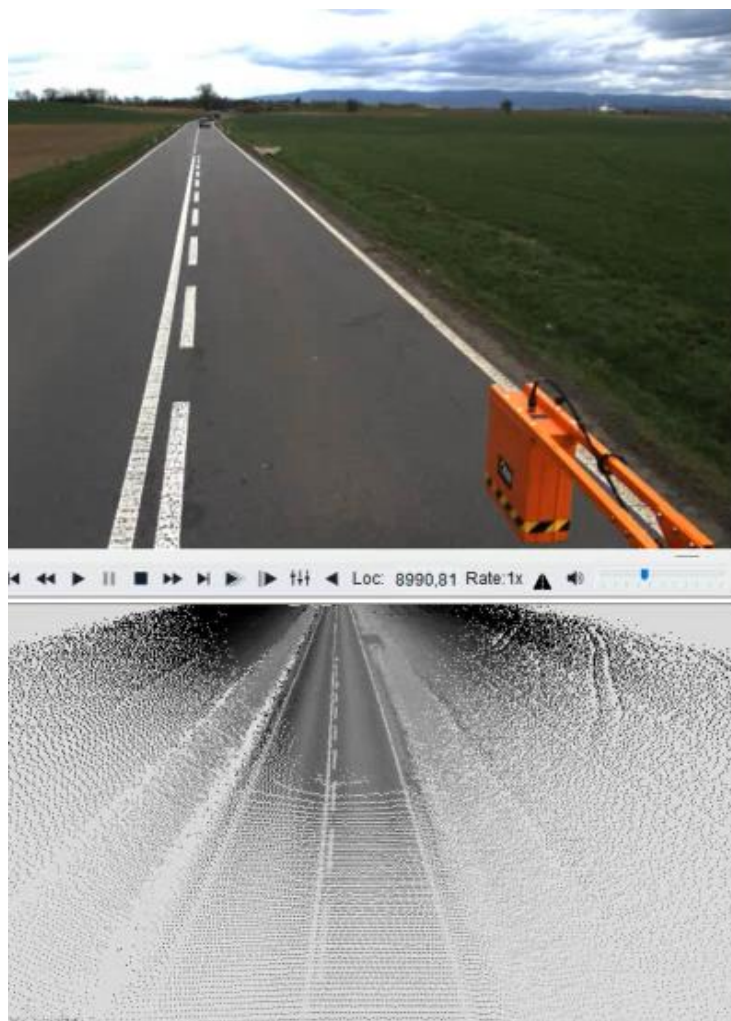
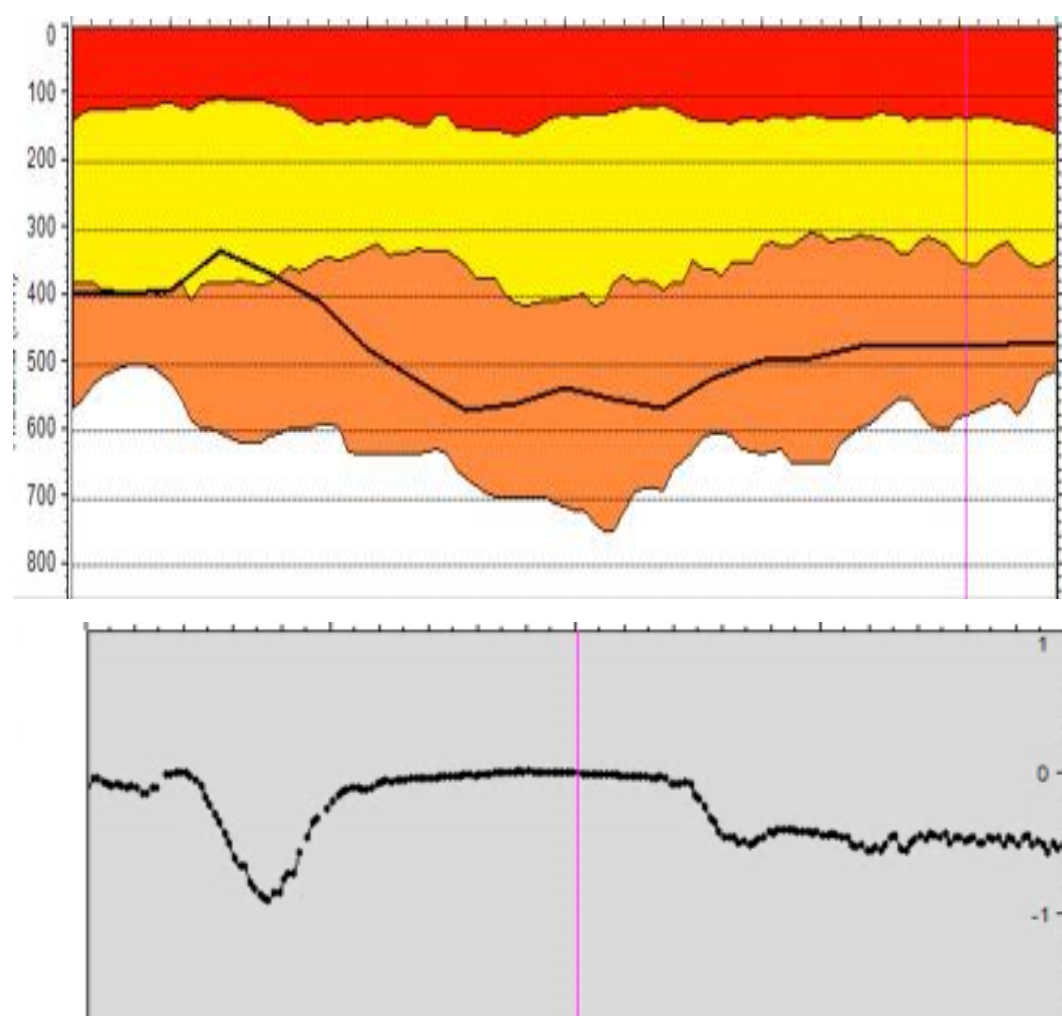
Obr. 15 - Stanovení tloušťek konstrukce vozovky v místě svislé čáry je ve směru 1 kopaná sonda 19 v km 12,780. Stanovené tloušťky jsou AHV 120 mm, recyklace 180 mm, ŠD 150 mm (vozovka 450 mm) a lomový kámen 400 mm v geotextilii (celkem v hloubce 850 mm). V lomovém kameni se v době provádění sondy nacházela hladina vody. Vyznačené tloušťky podle GPR odpovídají kopané sondě. Lomový kámen byl GPR identifikován jen po hladinu volné vody v době měření.
