# Hlavní prohlídka 25.10.2014

**308-008****Datum prohlídky:** 25.10.2014**Provedl:** Ing. Petr Jedlinský č.oprávnění k provádění hlavních a mimořádných prohlídek:**Přítomni:****Směr popisu:** ZLEVA DOPRAVA VE SMĚRU STANIČENÍ**Způsob zpřístupnění mostu:****Počasí při provádění prohlídky:** polojasno**Teplota vzduchu:** 8.0 °C    **nosné konstrukce:** 7.0 °C

**Název objektu:** NOVE MESTO NAD METUJ    Krčín - přes Metuji**Okres:** Náchod**Rok postavení:** 1973**Liniové staničení [km]:** 27.646    **Číslo úseku:**    **Úsekové staničení [km]:** 0.119

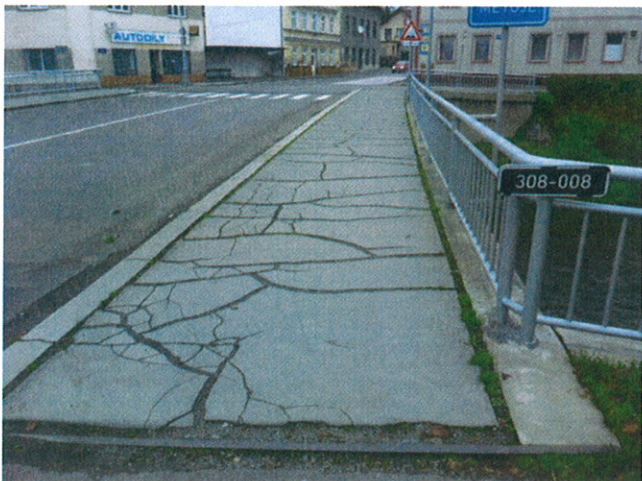
chodník vpravo

- trhliny v krytu LA chodníků s mezerami vyplněnými zeminou - šířka trhlin až 130 mm

Vyměnit kryt chodníků.

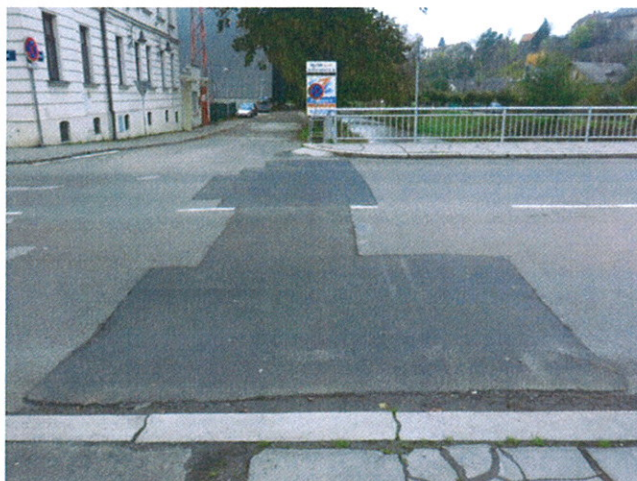
- provedeny plošné výspravy krytu komunikace na začátku a na konci mostu, pracovní spáry nejsou vyplněny asfaltovou zálivkou

opravy na začátku mostu

Pracovní spáry v krytu komunikace proříznout a vyplnit asfaltovou zálivkou.

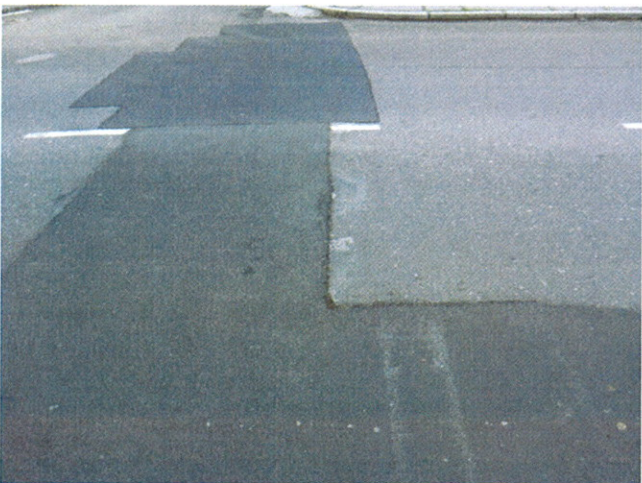
chybějící zálivky

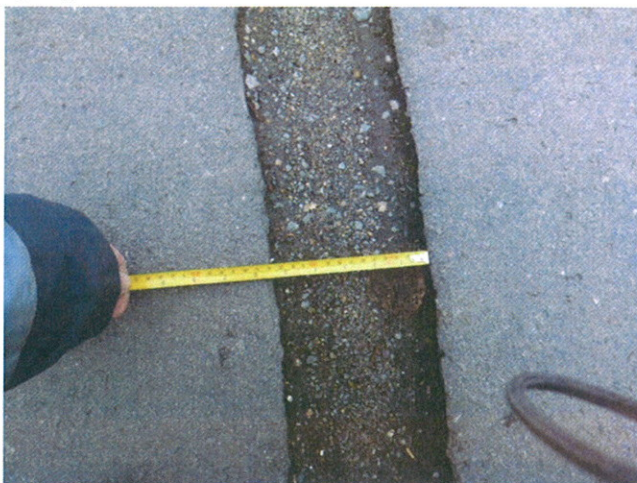
šířka trhliny v krytu chodníku

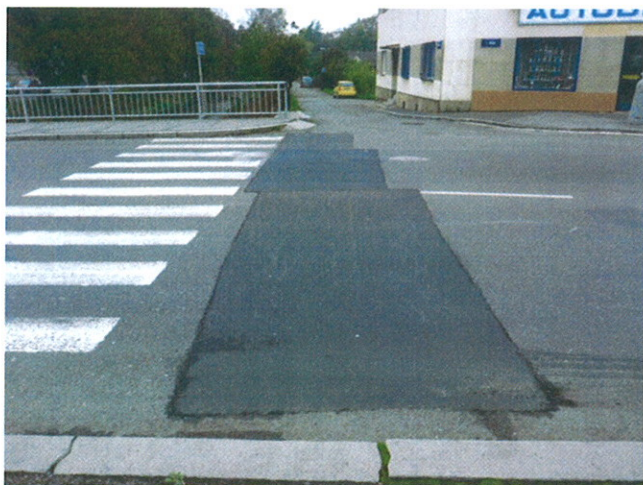
opravy na konci mostu

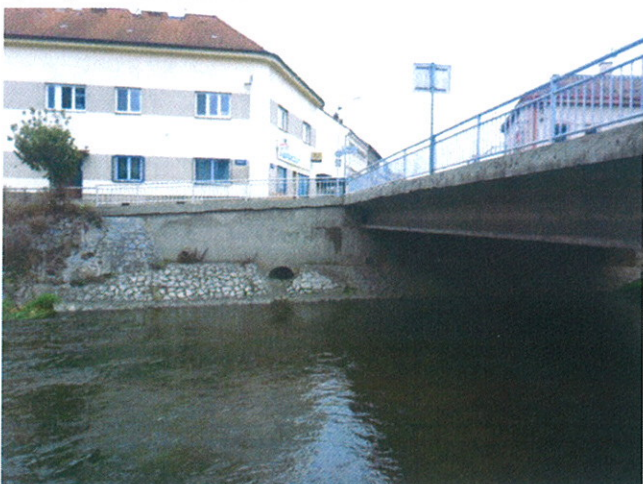
křídlo na konci vlevo

- koroze výztuže na bočních plochách říms
- uražená hrana římsy v délce cca 5 m vlevo
- obnažená výztuž říms křídel
- uchycený mech na svislých plochách říms

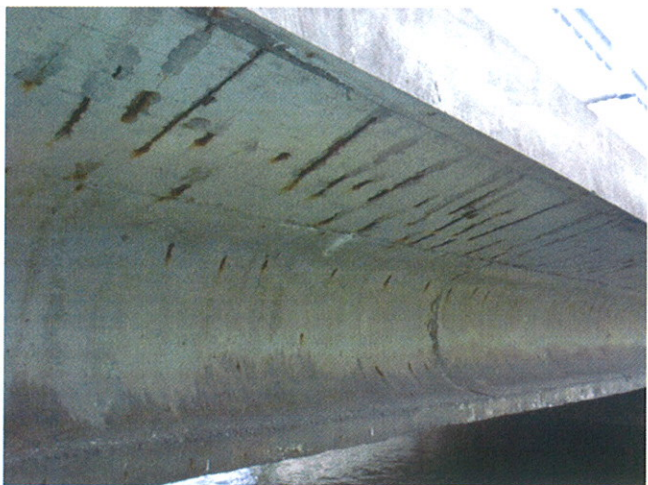
konzola na začátku vpravo

- koroze třmínek na podhledu monolitické chodníkové konzoly
- koroze třmínek na bočních plochách nosníků
- koroze výztuže spar
- místy koroze třmínek na podhledu nosníků
- proteklé a vlhké spáry mezi nosníky s vápennými výluhy více na začátku mostu
- odpadávající beton z výztuže monolitické konzoly
- trhliny s vápennými výluhy na podhledu nosníků
- silné průsaky sparami mezi nosníky na koncích mostu - voda zatéká z netěsných mostních závěrů

Ošetřit odkrytou výztuž v celém pohledu i stranách nosné konstrukce s jejím následným zakrytím.

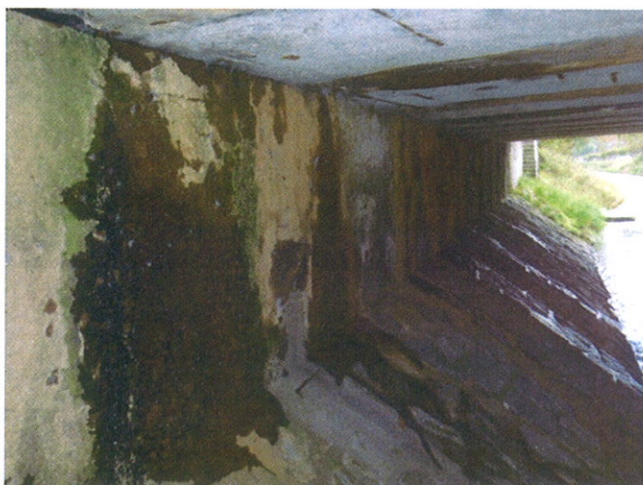
- obě opěry se stopami po zatékání s vápennými a železitými výluhy
- vodorovná proteklá trhlina úložného prahu na konci mostu v horní části
- svislé trhliny mezi opěrou a křídly - vlasové až 3 mm
- místy dutý zvuk při poklepu torkretu
- místy koroze výztuže pod torkretem

- silné průsaky mostními závěry - poteklé opěry a zatékání do dutin mezi nosníky

průsaky opěrou na začátku mostu

Provést generální opravu dilatací.

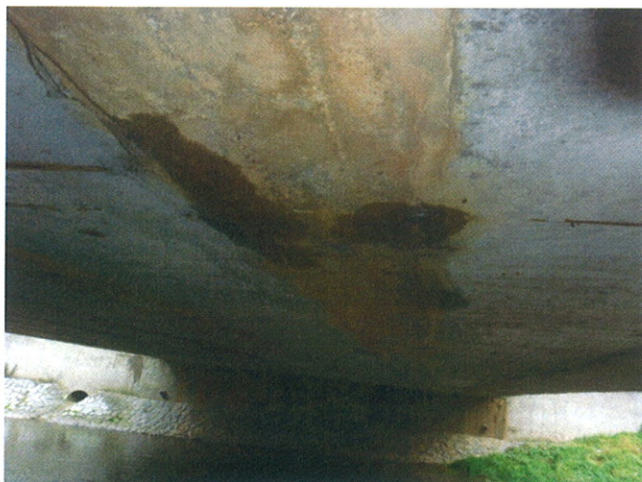
průsaky NK

Z důvodu pokračujícího zatékání vody v kotevní oblasti nosníků doporučuji provedení vizuelní kontrolny dvou až tří dutin nosníků.

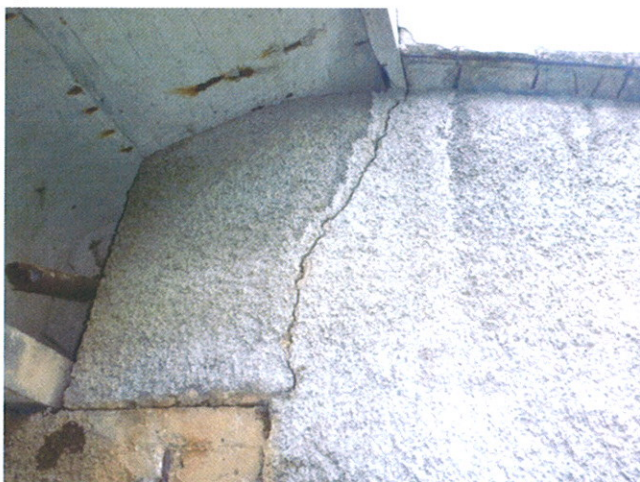
trhlina na konci vpravo
