## 301 -017

most přes potok

Hlavní prohlídka

Prohlídku provedl Miroslav Horáček, 19.10.2023

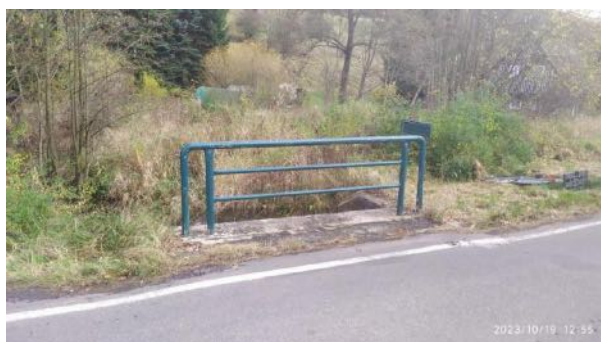
Zábradlí vlevo

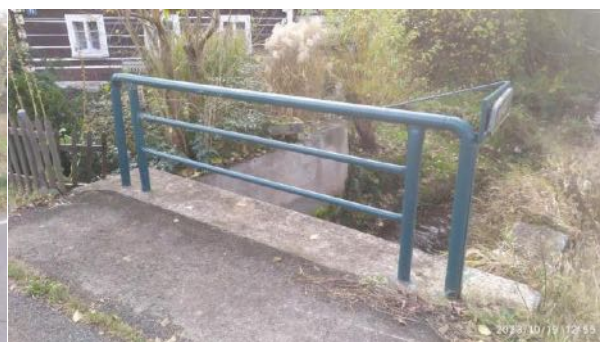
Zábradlí vpravo

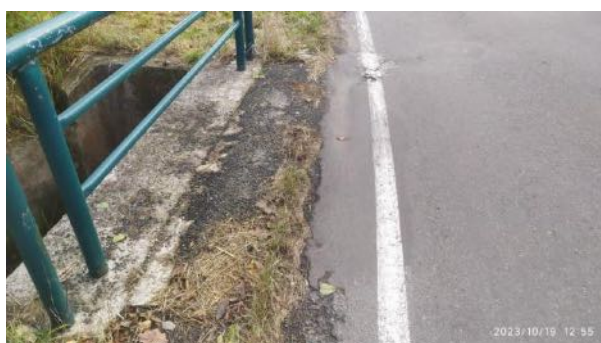
- nadvýšené živičné vrstvy až do úrovně horní hrany římsy vlevo i vpravo
- uchycená vegetace mezi vozovkou a zpevněnými krajnicemi
- pokles vozovky před a za mostem (v přechodové oblasti)

Krajnice vlevo

Čistit krajnice na mostě, odstranit uchycenou vegetaci.

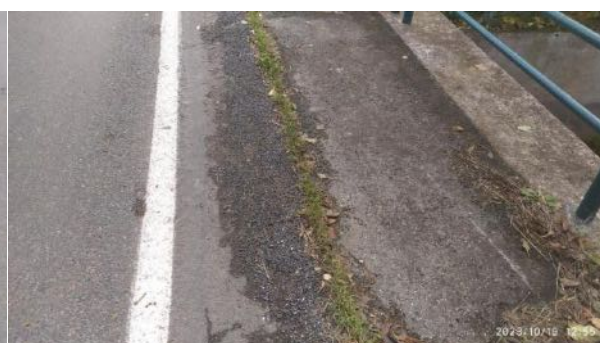
krajnice vpravo

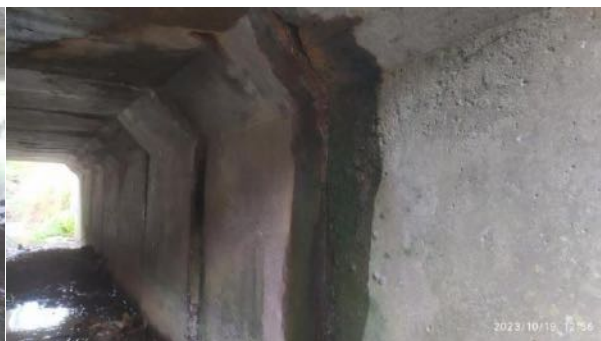
- na podhledu nosné konstrukce dochází k protékání mezi jednotlivými rámy - vápenité usazeniny a krápníky železitě zabarvené - izolace patrně nefunkční

Zatékání na OP1

Provést výměnu izolace na mostě, srovnat poklelé oblasti v předpolí mostu.

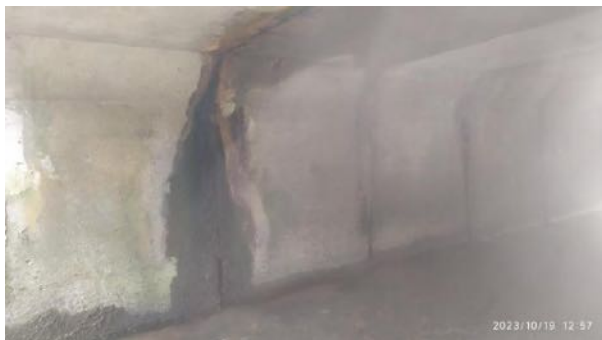
Zatékání na OP2

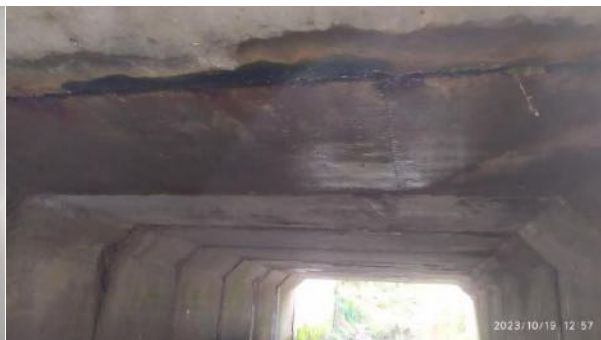
- NK
- zvodnělé vápenné inkrustace se železitým zabarvením s krápníky ve spárách mezi rámy v podhledu
  - vodorovné trhliny š. 1mm na boku nadbetonovávky na pravé straně přes celou délku mostu

Silné zatékání do NK vlevo

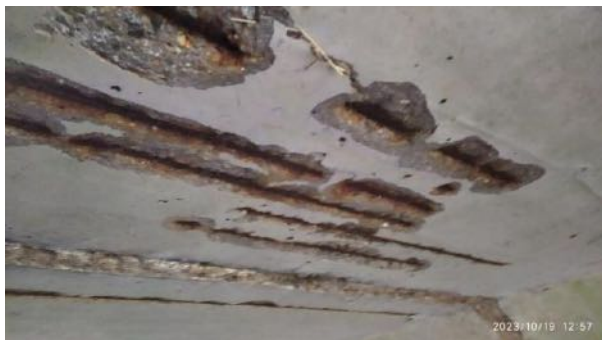
- vypadané zaspárování (dobetonávky) mezi jednotlivými rámovými prefabrikáty
- obnažená a korodující podélná výztuž téměř v celém podhledu nosné konstrukce

Obnažená korodující výztuž na podhledu BR

Provést opravu podhledu stropu rámu v místech odprýsknutého krycího betonu a obnažené výztuže - odstranění zvětralého betonu, očištění a ošetření výztuže, reprofilace.

Zatmelit např. sanační maltou spáry mezi jednotlivými prefabrikáty v místech vypadaného nebo chybějícího zaspárování.

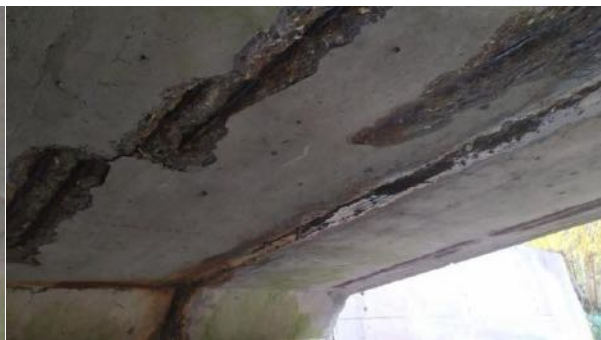
Obnažená výztuž na podhledu BR

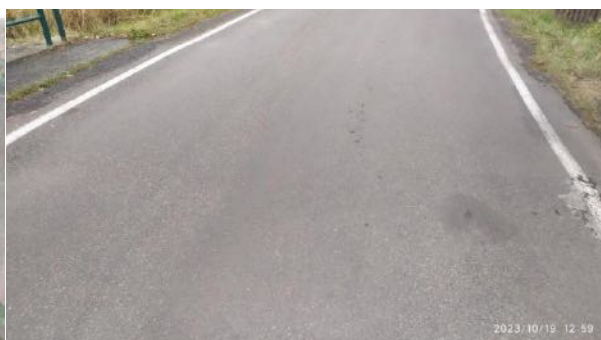
Vozovka na mostě
