## 3193 -2

přes Zdobnici u Pekla

Běžná prohlídka

Prohlídku provedl Blažek Roman, 05.04.2024

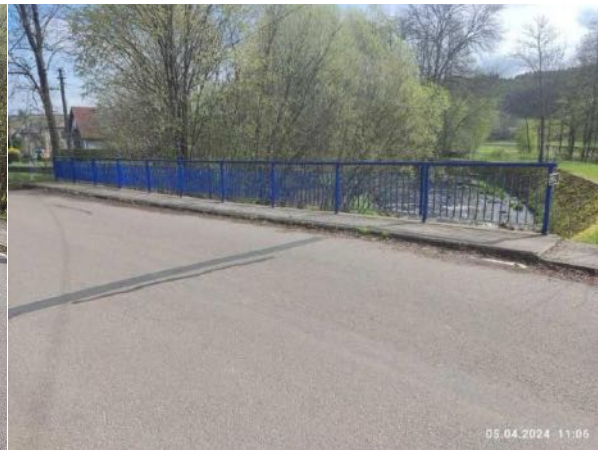
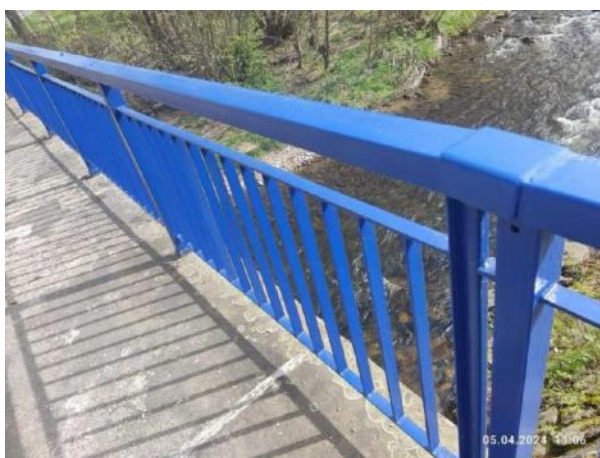
Pravé zábradlí

- odlupující se nátěr zábradlí
- počínající koroze spojového materiálu svodnic

Obnovit nátěr zábradelního svodidla i pravého zábradlí.

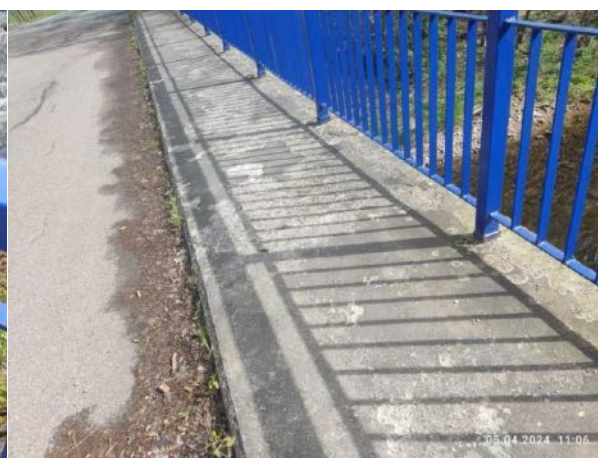
Horní plocha pravé římsy

- plošně se odlupující nátěr horní i boční plochy s obnaženým povrchově zvětralým betonem
- pokleslý chodník na předmostí na začátku a na konci mostu za ukončením římsy (na začátku mostu o 50 mm a na konci mostu o 100 mm)
- trhliny a uchycená vegetace v zatmělení dilatačních spar v chodníku
- degradovaný beton chodníku na předmostí na začátku a konci mostu

Provést sanaci povrchu obou říms.

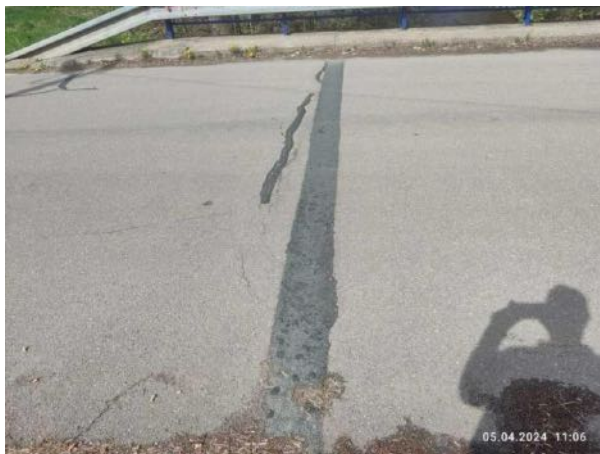
Mostní závěr na začátku mostu

- vznikající trhliny ve spárách mezi tělem mostních závěrů a krytem vozovky, v některých trhlínách uchycená vegetace

Opravit a utěsnit spáry mezi vozovkou a mostními závěry.

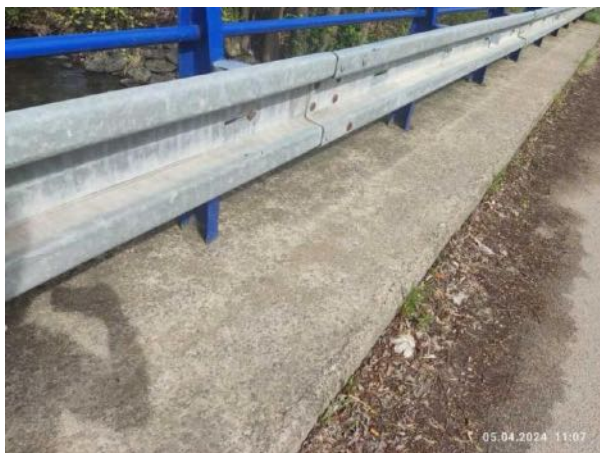
Horní plocha levé římsy

- zcela odprýskaný ochranný nátěr horní plochy
- zvětralý beton
- degradovaný tmel příčných spar nad mostními závěry
- poškozené, netěsné ukončení obrub na předmostí na začátku mostu

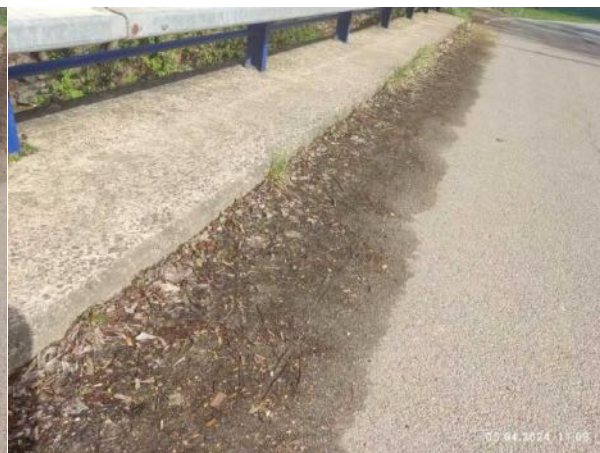
- pruh vegetace podél říms
- plošně popraskaný živičný kryt, podélné trhliny na celé pravé straně, na levé straně do poloviny mostu
- trhliny v krytu vozovky těsně před mostním závěrem v pravém jízdním pruhu
- trhliny a pokles vozovky za mostem, na pravé straně na ploše 1,0x1,25 m pokles o cca 50 mm, mezi vozovkou a římsou zatéká za opěru

Nánosy nečistot s uchycenou vegetací na krajnici

Odstranit nečistoty a zakořeněnou vegetaci z krajnic.

Vyčistit krajnice vozovky na mostě, obnovit zálivku mezi římsami a vozovkou.

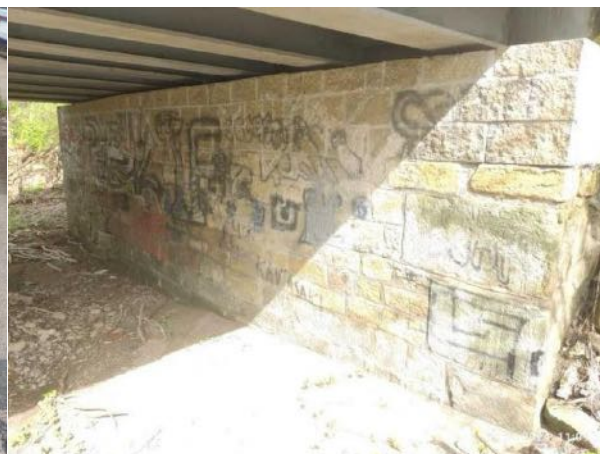
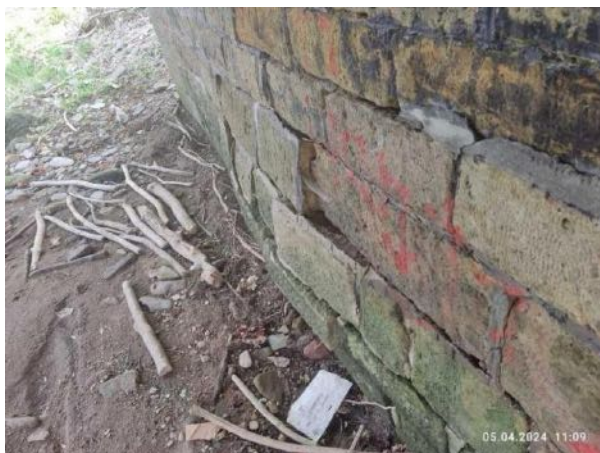
Opěra na konci mostu

- sgrafita na čelní ploše opěry
- popraskané zaspárování spodní části čelní plochy do výšky cca 0,5 m nad terén s deformací zdíva v úrovni uložení 1.-3. nosníku; pod 2.-3. nosníkem jsou kameny zdíva vytlačené o cca 0,2 m
- na boční plochy opěry zatéká dilatačními spárami v římsách
- svislá trhlina na levé boční ploše opěry ve spárách; šířka trhlín je do 5 mm
- svislá trhlina mezi opěrou a levým křídlem šířky 5 mm, mírné vyklonění křídla cca 10 mm

Opravit zdivo spodní části čelní plochy v levé třetině OP2 dle doporučení z minulé prohlídky provést podél této opěry ochranný práh kotvený do zdiva opěry.

Opravit zaspárování zdiva opěr včetně zatmělení trhlin mezi křídly a opěrami a trhlin u závěrné zídky u OP1 vlevo. Opravit opevnění svahů podél křídel.

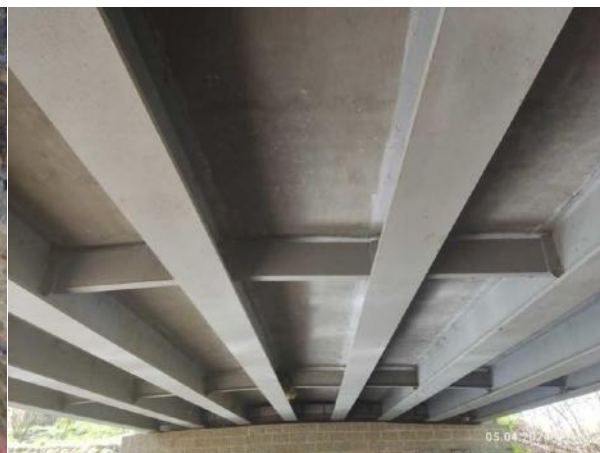
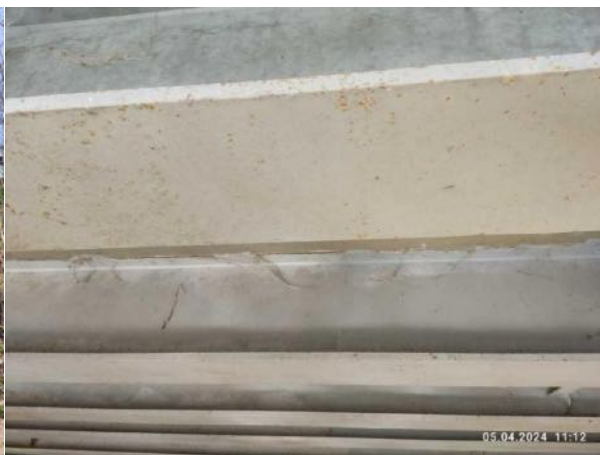
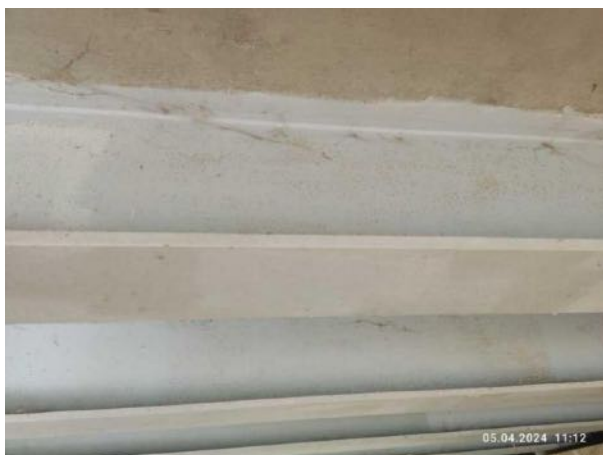
Podhled nosné konstrukce

- průsak vody na podhledu nosné konstrukce u obou odvodňovacích trubiček (trubička uprostřed rozpětí ucpaná)

- počínající koroze nosníků ( nejvíce 2.,5. a 6. nosník)
- prohnutý pravý krajní nosník (konstatováno již při 1.HMP v roce 1996)

- pokračující prorýsování koroze přes nátěr ocelových nosníků na bočních plochách - zřejmě došlo k provedení nátěru spodních ploch ocelových nosníků.

Pročistit odvodňovací trubičky.

Obnovit nátěr ocelových nosníků nosné konstrukce.

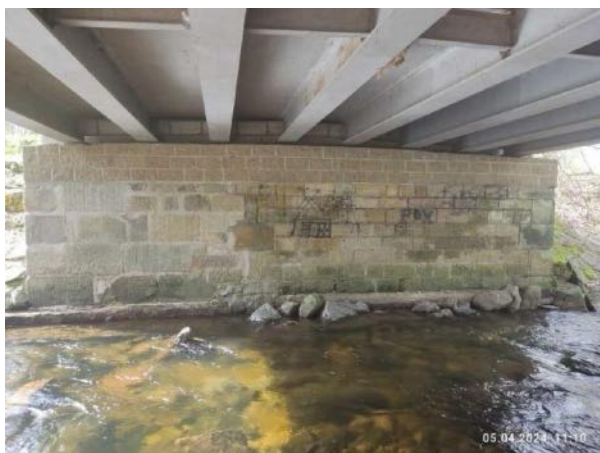
Opěra na začátku mostu

- sgrafita na čelní ploše opěry
- silné zatékání dilatačními spárami v římsách na boční plochy opěry, vlevo i za závěrnou zídku
- svislé trhliny ve spárách zdíva čelní plochy pod uložením 1. nosníku; šířka trhlín je do 0,5 mm
- drobně povrchově poškozený 1 spodní kvádr pod uložením 3. nosníku
- svislá trhlina (do 2 mm) na levé boční ploše opěry, místy je boční zdívo s vypadlým zaspárováním
- vodorovná trhlina mezi úložným prahem a závěrnou zídou na levé straně opěry
- trhlina mezi křídlem a závěrnou zídou na levé straně opěry (hl. cca 100 mm, šířka až 50 mm)
