## 3036 -2

Olešnice

### Hlavní prohlídka

Prohlídku provedl Jaroslav Kašpar DiS., 19.10.2024

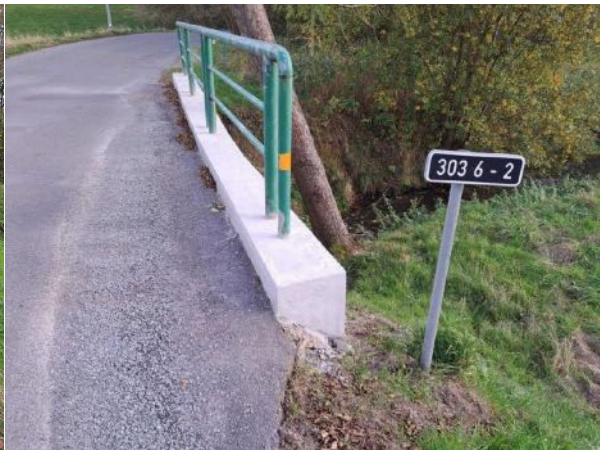
římса a zábradlí\_povodní strana

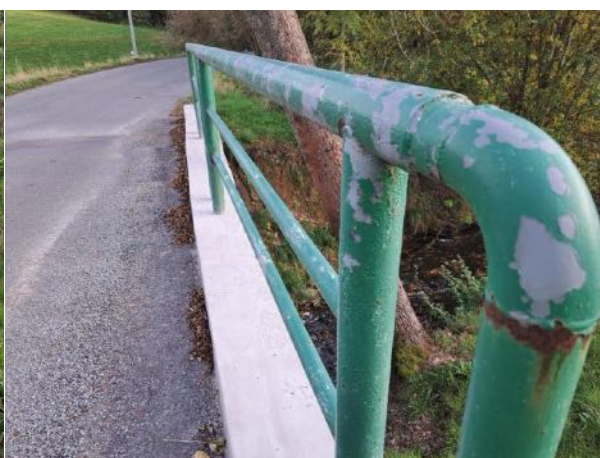
poruchy PKO zábradlí\_povodní strana

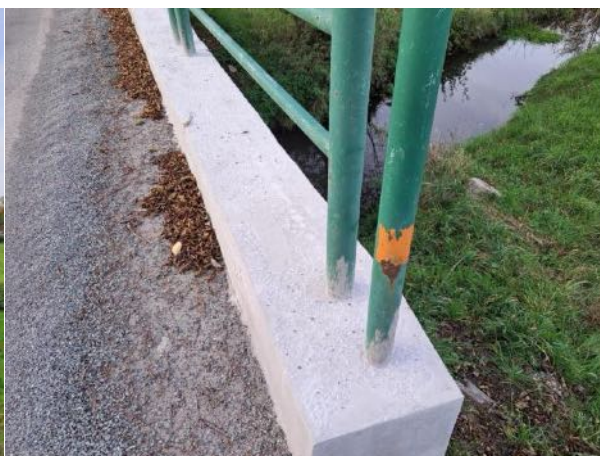
římса a zábradlí\_návodní strana

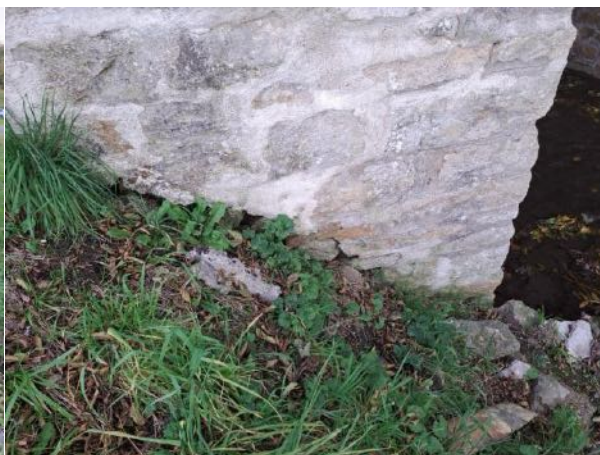
křídlo OP2\_návodní strana

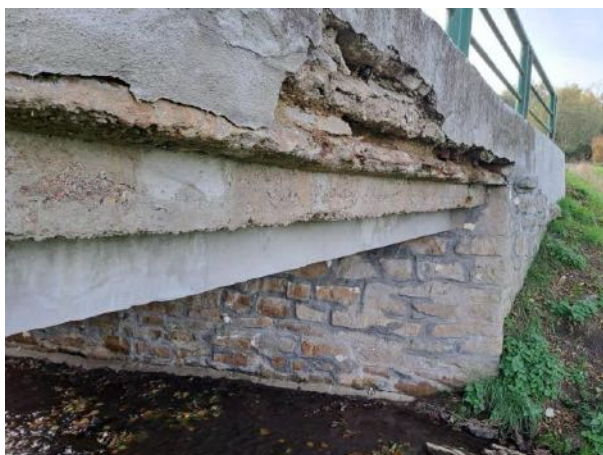
- hloubková degradace líců nosné konstrukce, oboustranně do hloubky až 20 cm

- boční líce říms, oboustranně uprostřed mostu degradované, nedokončená sanace

míc nosné konstrukce a římsa\_návodní  
strana\_degradace

Dokončení sanace líců nosné konstrukce a říms.

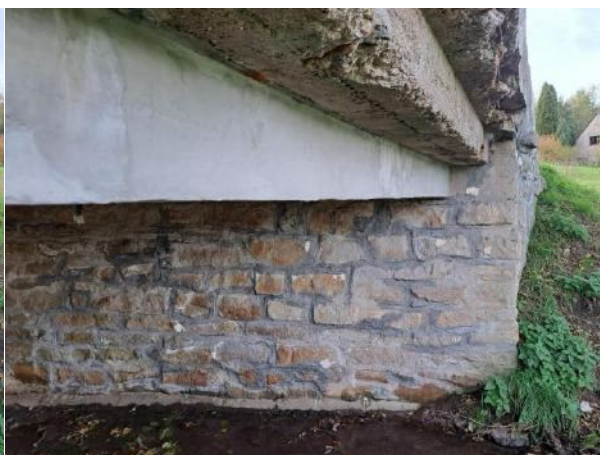
krajní nosník\_návodní strana

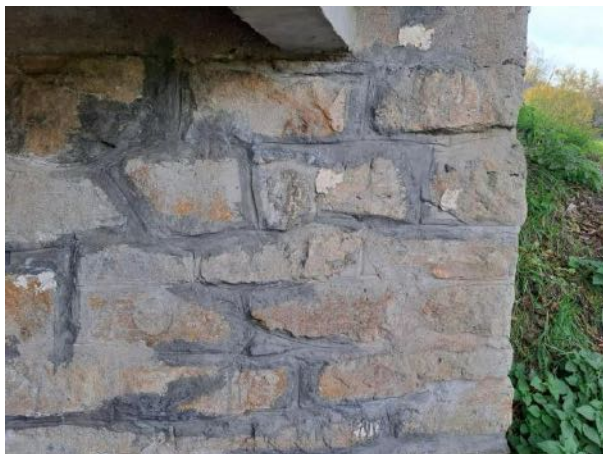
zdivo OP1\_návodní strana\_po opravě

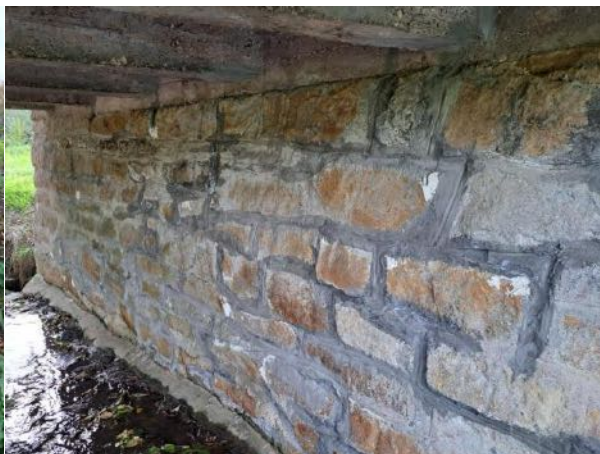
- vyboulená opěra na začátku mostu vlevo - cca 5 cm

Klasifikace stavebního stavu spodní stavby upravena na stupeň V po provedení přespárování zdiva, ponechán koeficient 0.8 a hodnoty zatížitelnosti (původně přenášobeny hodnoty tímto koeficientem ve statickém výpočtu zatížitelnosti), vyboulení opěry trvá.

zdivo OP1\_po opravě

Provedení injektáže zdiva spodní stavby.

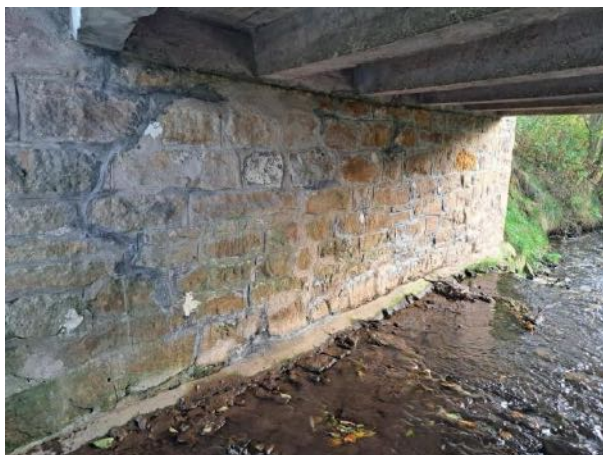
zdivo OP2 po opravě

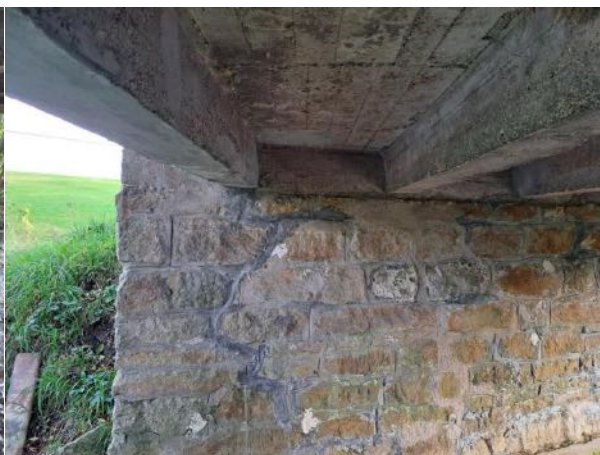
zdivo OP2\_návodní strana\_po opravě

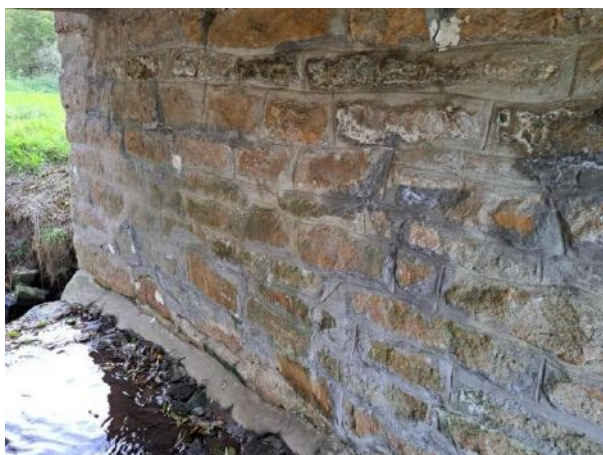
zdivo OP1\_povodní strana\_po opravě

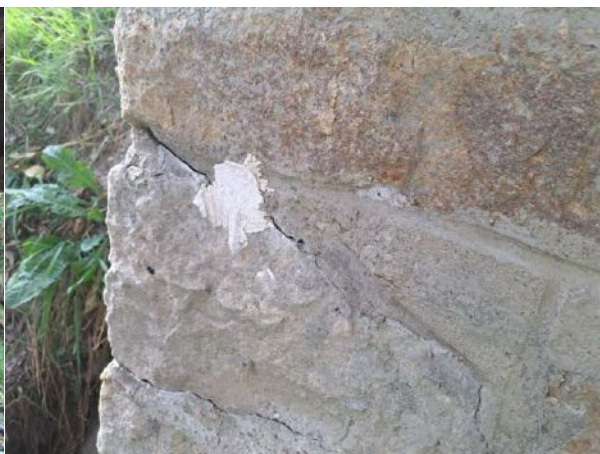
OP1\_povodní strana\_sádrový terč

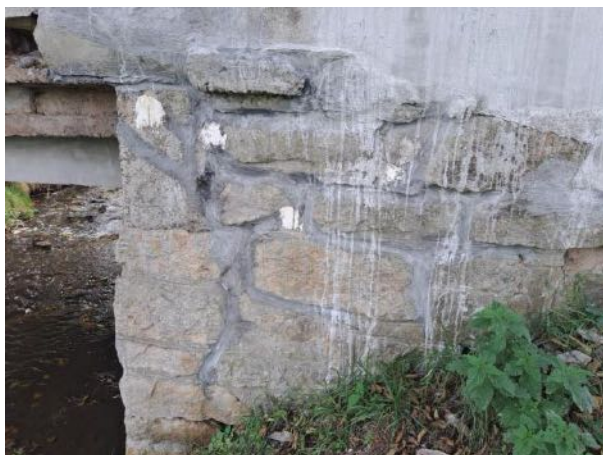
křídlo OP1\_návodní strana

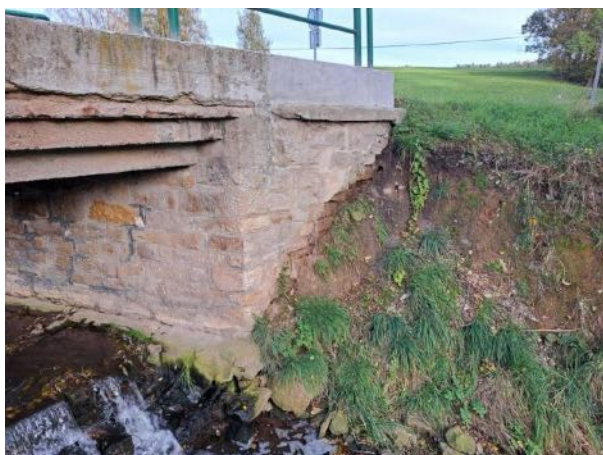
křídlo OP2\_povodní strana

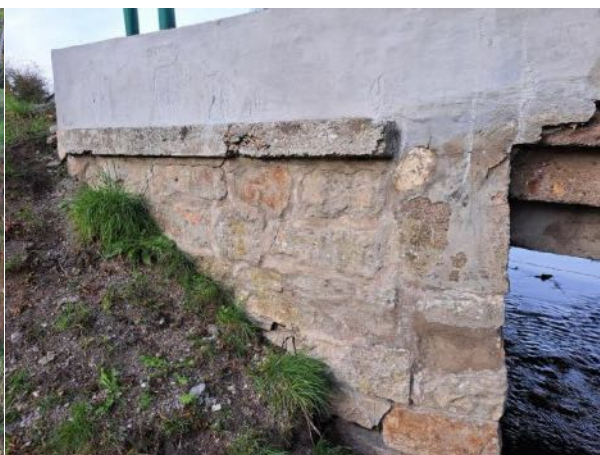
křídlo OP1\_povodní strana

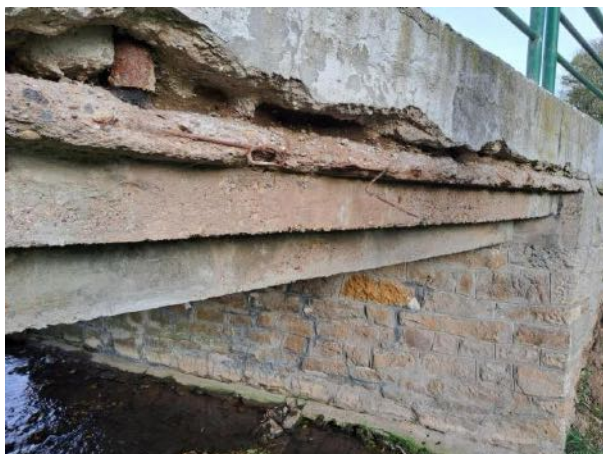
líc římasy a nosné konstrukce\_povodní strana\_degradace
