3215 -1

Litohrady

Mimořádná prohlídka

Prohlídku provedl Jaroslav Kašpar DiS., 16.12.2024

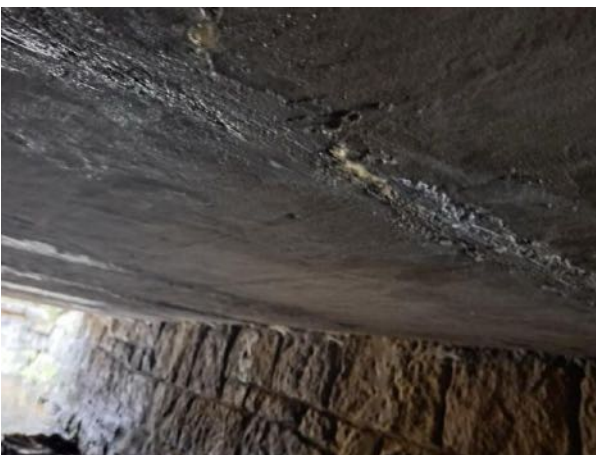
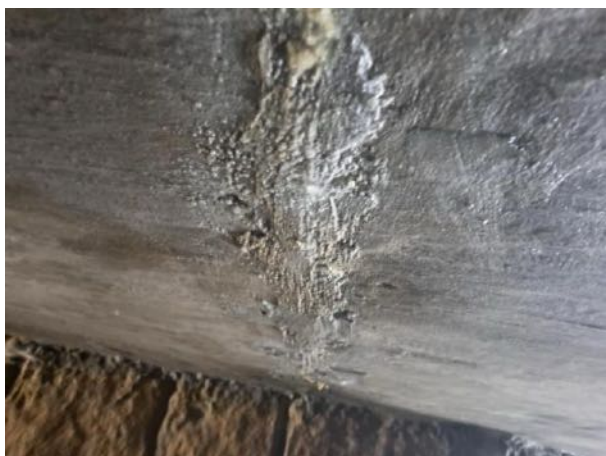
- prosakující spáry v levé polovině mostu ve směru od návodní strany, průsaky mezi spárami, v době prohlídky zjištěno celkem 6 prosakujících míst, osově vzdálených od sebe cca po 1000 - 1200 mm, prakticky celá levá polovina mostu vyžaduje celoplošnou opravu hydroizolace

podhled nosné konstrukce\_průsaky\_levé polovina mostu

Výměna hydroizolace nosné konstrukce minimálně v levé polovině mostu (uvažováno od návodní strany).

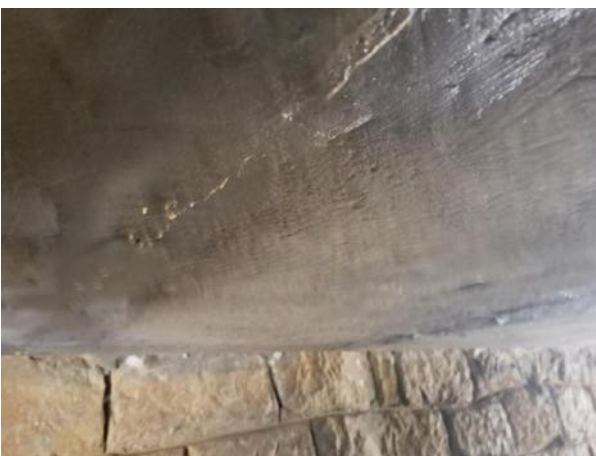
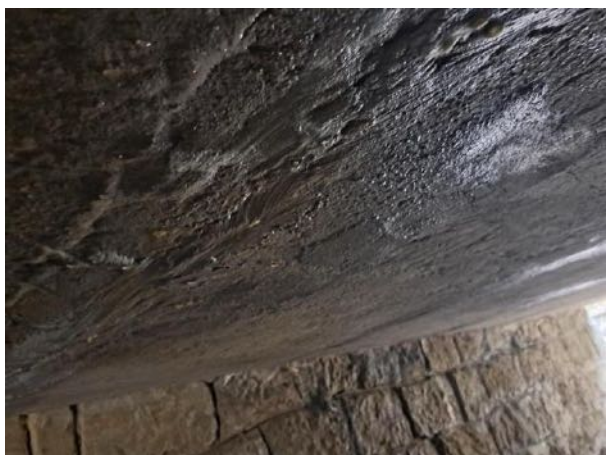
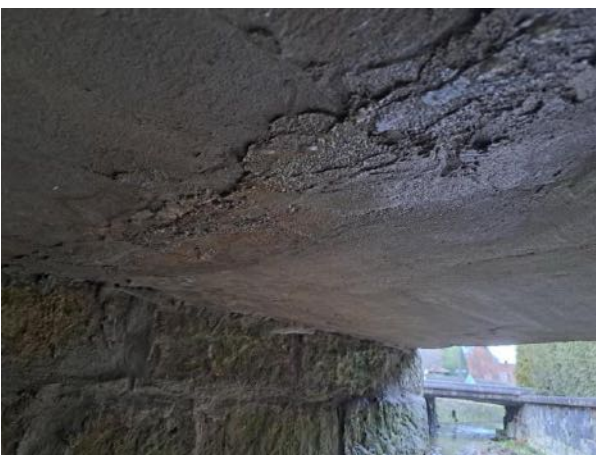
průsaky vody na podhledu\_poruchy hydroizolace\_levá polovina mostu

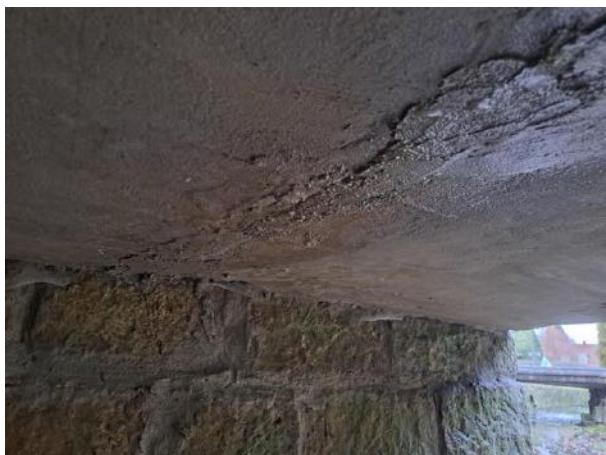
průsaky vody na podhledu\_okraj nosné konstrukce z návodní strany

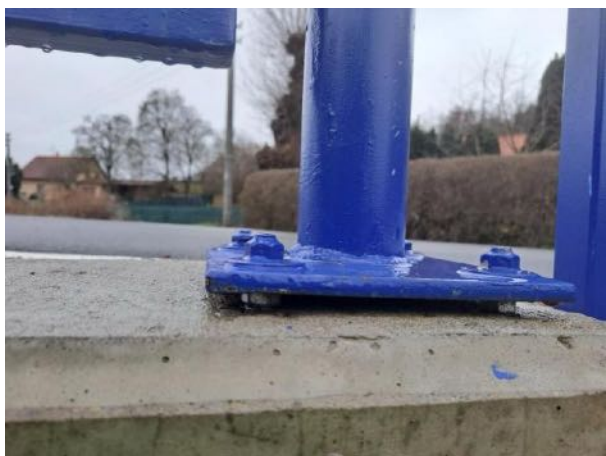
-nepodmazány patky zábradlí plastmaltou, chybějící šrouby kotvení na návodní straně

absence podmazání patky zábradlí plastmaltou

Podmazat patky zábradlí a doplnit chybějící šrouby.

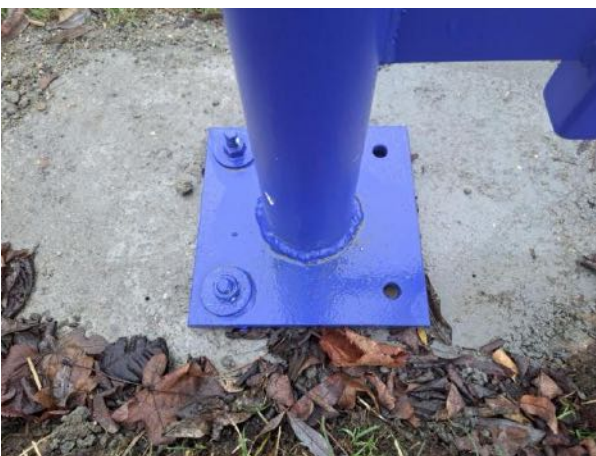
chybějící šrouby kotvení patky zábradlí
