32553 -1

přes potok

Hlavní prohlídka

Prohlídku provedl Jaroslav Kašpar DiS., 10.08.2024

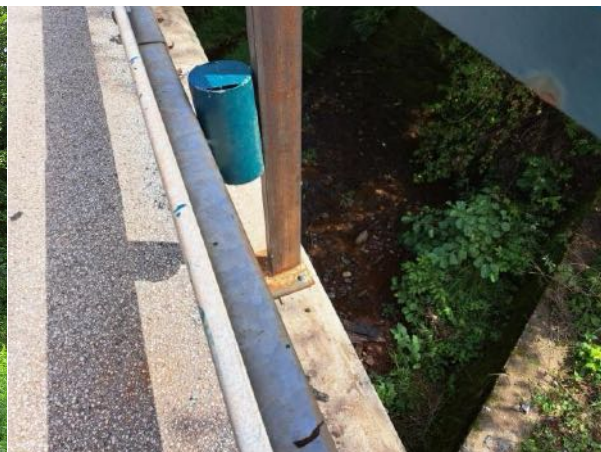
- oprýskaný nátěr a mírná koroze na povrchu ocelového madla zábradelního svodidla (v době prohlídky probíhala oprava)
- deformační ocelové hrnce ukotvené mezi pásnicí a sloupky jsou mírně zprohýbané

sloupek ZS po provedené opravě

Provést ochranný nátěr zábradelního svodidla.

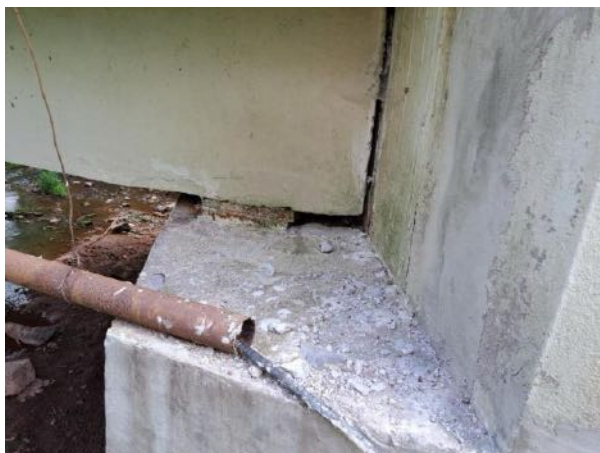
ložisko\_OP1\_levá strana

Ložiska s výskytem povrchové koroze.

Očistit a nakonzervovat ložiska.

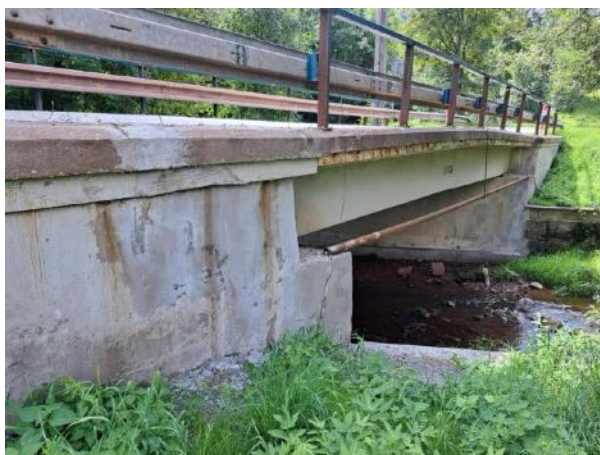
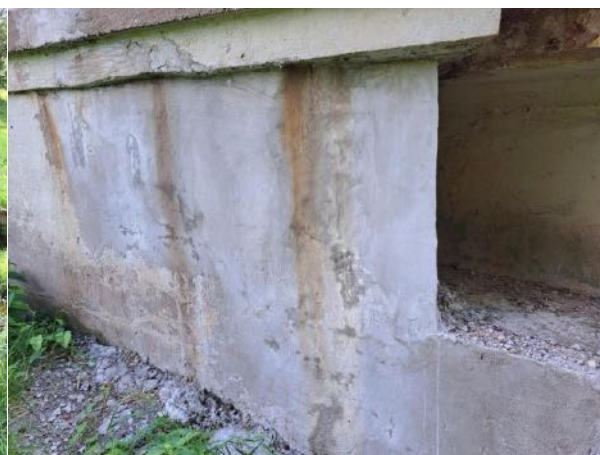
křídlo OP2\_levá strana

- na povrchu konce křídla na začátku mostu vlevo je viditelná zvodnělá trhlina délky cca 2.5m s vápennými inkrustacemi (degradovaná do hloubky až 12cm).
- další diagonální trhlina tl. 0.5mm na začátku křídla na začátku mostu vlevo, která pokračuje do opěry.

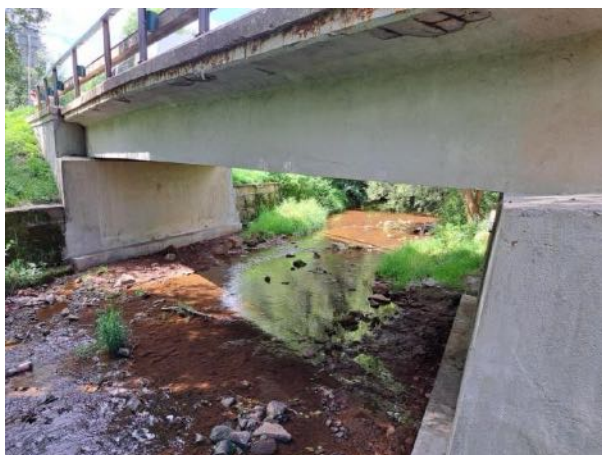
krajní nosník pravá strana

- v krajním trámu na pravé straně podélná trhlina na šířku 5 - 6 mm

Zainjektovat trhlinu v nosníku na pravé straně a opravit sanaci na podhledu římsy vpravo.

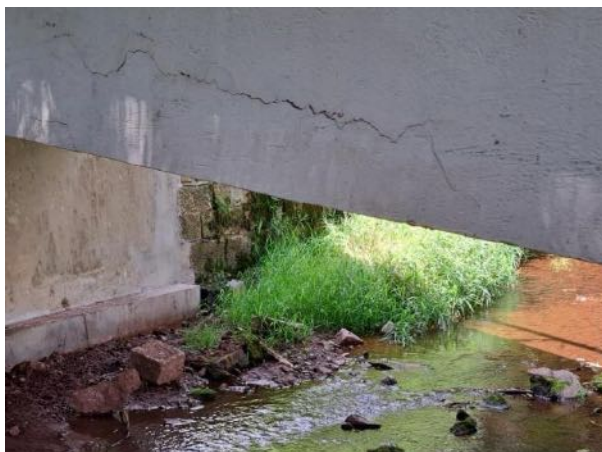
Stavební stav spodní stavby upraven na stupeň III, stavební stav nosné konstrukce upraven na stupeň IV (trhlina v nosníku na pravé straně).

trhlina\_krajní nosník\_pravá strana

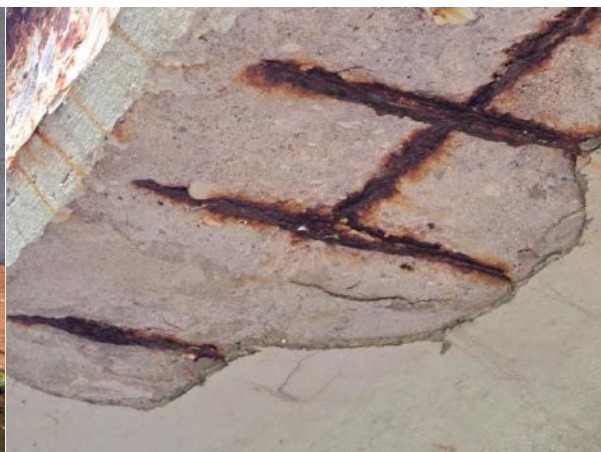
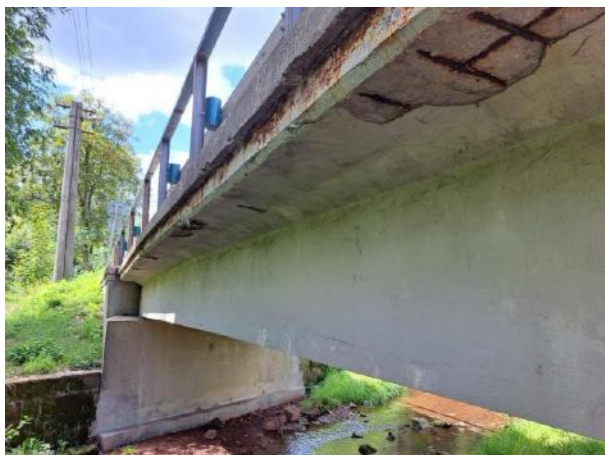
- okapničky z pozinkovaného plechu pod římsami jsou zkorodované
- povrch železobetonové římsy po levé i pravé straně mostu je slabě degradovaný do hloubky cca 0,5 cm
- spodní hrana obou železobetonových říms je lokálně degradovaná.
- po stranách mostu dochází k masivnímu protékání pod římsou na boční plochy nosné konstrukce, viditelné vápenné výluhy a stopy po korozi výztuže.

obnažená a korodující výztuž\_krajní nosník\_pravá strana
