## 310 -013

most přes potok Deštné před Luisiným údolím

### Hlavní prohlídka

Prohlídku provedl Jaroslav Kašpar DiS., 19.09.2024

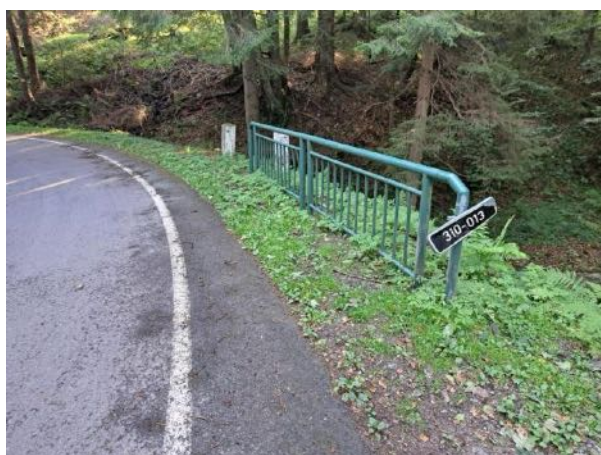
- beze změn
- mostní zábradlí na levé straně mostu po opravě, PKO pouze pozinkování
- zábradlí na obou stranách mostu neodpovídá současným normovým požadavkům - most v extravilánu, požadavek na osazení svodidla (popř. zábradelního svodidla) v dostatečné délce

zábradlí návodní strana

- staticky zajistit zdivo a křídlo opěry OP1 /pravobřežní - na povodní straně (rozepřít opěry dřevěnými trámy apod)
- minimalizovat zatékání vody za rub opěry OP1 a křídla, podél vozovky vpravo ve směru staničení
- zřídit odvodňovací žlab a skluz pro svedení vody do koryta vodního toku
- stávající zábradlí doplnit osazením silničních svodidel

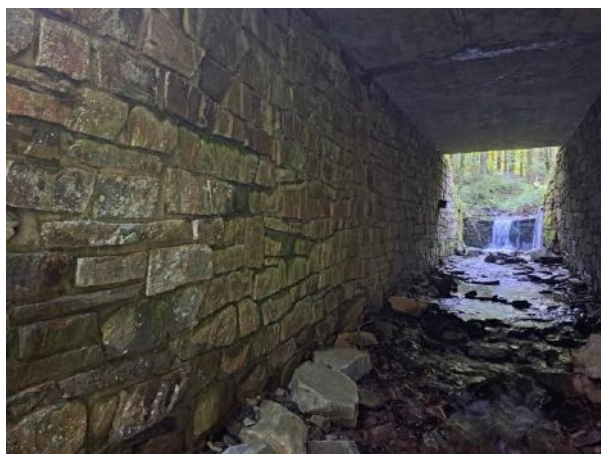
- beze změn
- deformace zdiva čelní plochy pod pravou hranou nosné konstrukce v délce cca 2m, uvolněné a vypadané spárování pod hranou NK, trhliny ve spárách mezi kameny
- po opravě zaspárování zdiva se opět otevírají svislé i horizontální trhliny šířky do 5 mm
- povrch opěry zavlhlý, porostlý výkvětem (zelené zbarvení)

opěra OP1 \_proti směru toku

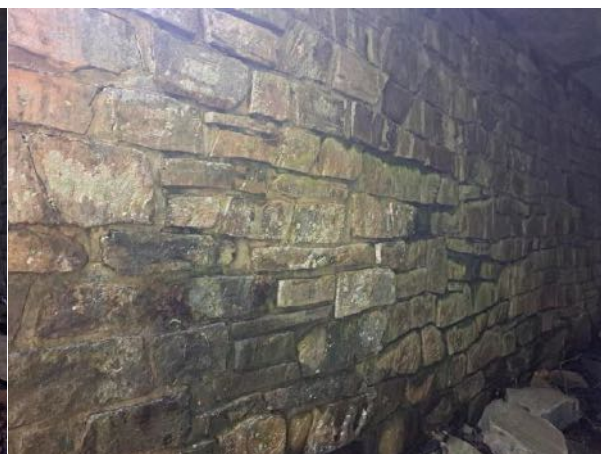
zdivo OP1 \_patrné vyboulení zdiva

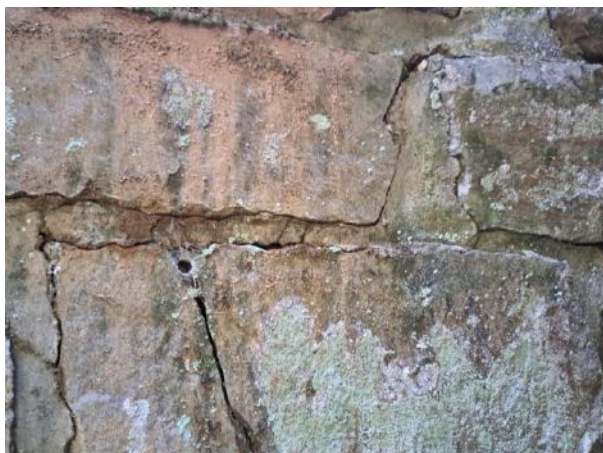
trhlina zdiva\_přechod OP1 na křídlo na povodní straně průsaky\_trhlina na podhledu NK\_osa mostu

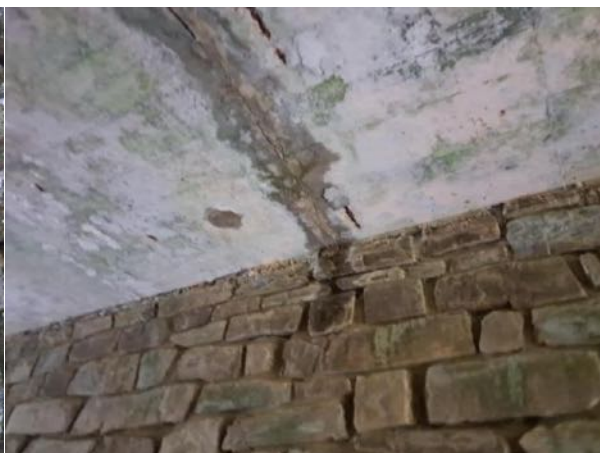
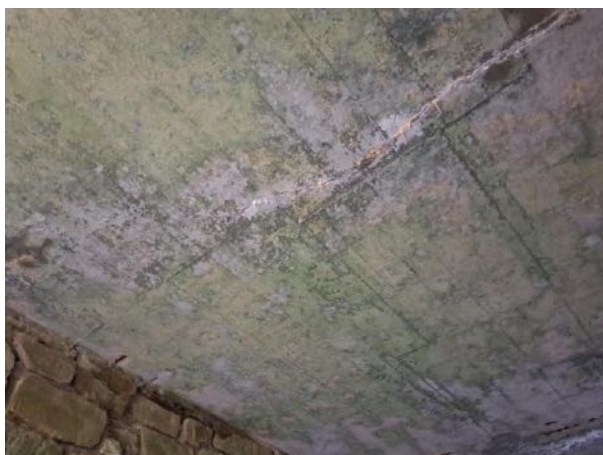
- bez výrazných změn, do nosné konstrukce zatéká voda
- podélná proteklá trhlina na podhledu desky mostovky přibližně uprostřed šířky mostu (po provizorní sanaci opět prorýsovaná)
- průsaky přes nosnou konstrukci a přes uložení v polovině šířky mostu (podélné trhliny s inkrustacemi a krápníky délky do cca 50mm), vlhký podhled NK
- proteklá podélná pracovní spára v 1/2 šířky mostu
- podélná proteklá trhlina s vápennými inkrustacemi a krápníky délky do 50mm cca 2m od pravé hrany desky mostovky
- mírně protékající spáry mezi nosnou konstrukcí a nabetonovanými římsami (mapy na bočních plochách nosné konstrukce)

Stavební stav nosné konstrukce byl upraven s ohledem na výskyt podélné zvodnělé trhliny přibližně v ose mostu, zatížitelnost ponechána, neredukována.

DTTO

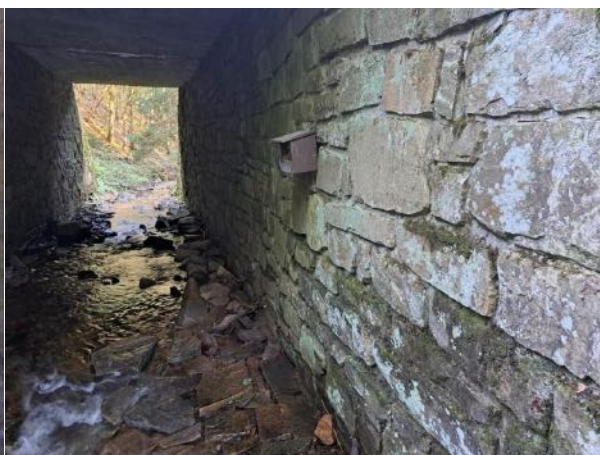
- beze změn
- opěra 2 na pravé straně je po opravě i navazující částí křídla, nové spárování, prostupy drenáže přes opěru
- vychýlení opěry zůstala bez větších změn, deformace zdiva, přetrvávají v neopravené části trhliny ve spárování
- povrch opěry zavlhlý, porostlý výkvětem

OP2\_proti směru toku

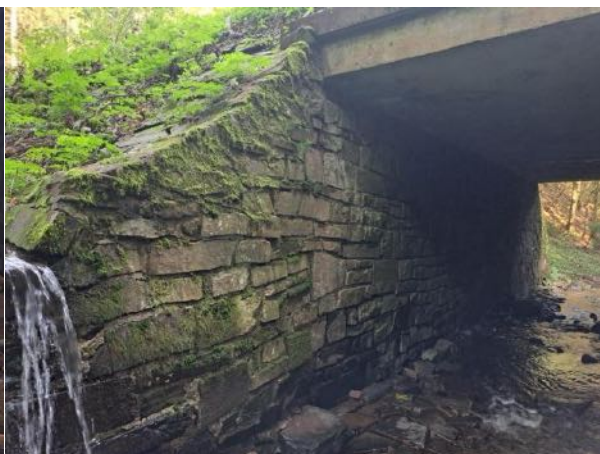
- deformace zdiva křídel na levé straně mostu, zejména u opěry 2 je výrazné vyboulení zdiva křídla
- četné trhliny ve spárách kamenného zdiva
- uchycená drobná vegetace, mech na povrchu zdiva mostních křídel, křídla zavlhlá

křídlo OP2\_návodní strana

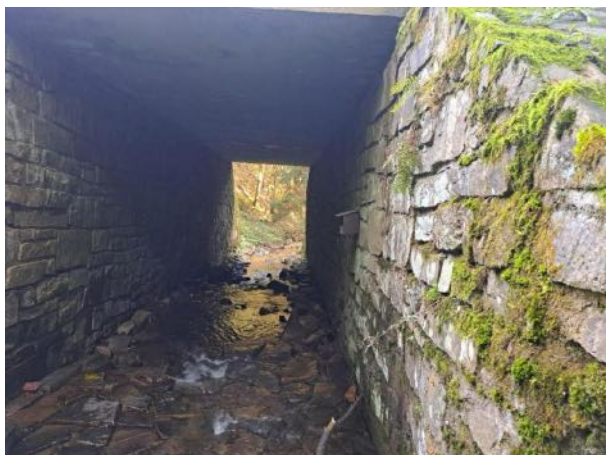
křídlo OP1\_návodní strana

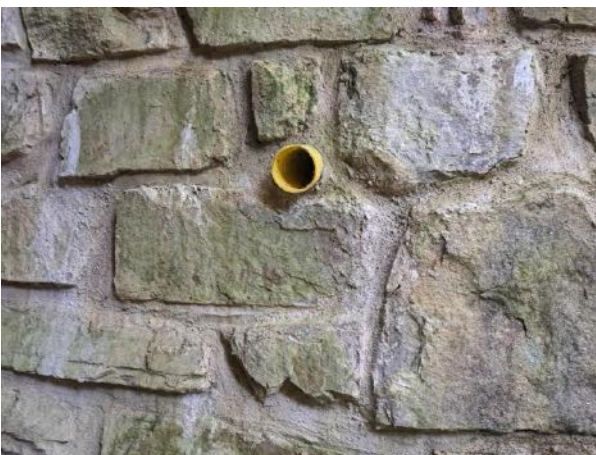
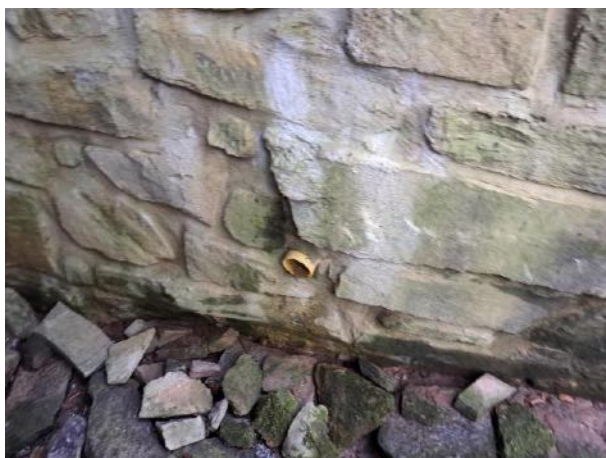
vyústění drenáže\_zdivo OP2\_povodní strana

DTTO
