301 -028

Žďár nad Metují

Hlavní prohlídka

Prohlídku provedl Miroslav Horáček, 14.10.2023

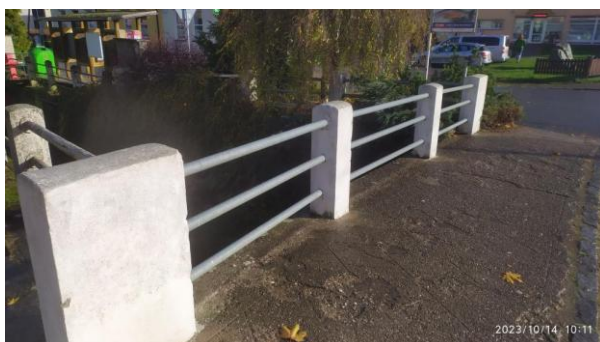
- výška zábradlí 90 cm je v rozporu s ČSN

Zábradlí vlevo

Osadit normový zádržný systém.

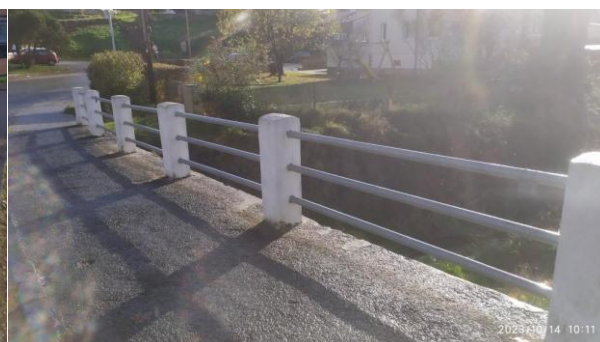
Zábradlí vpravo

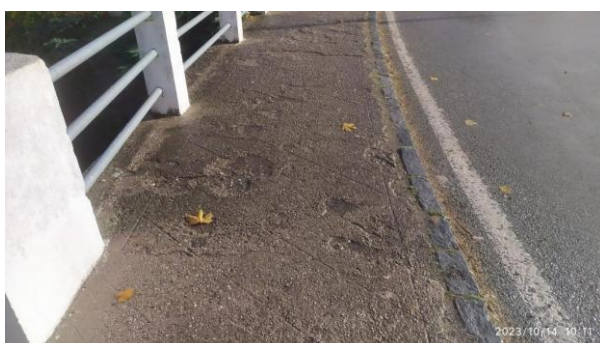
- mírně propadlý chodník na začátku mostu vpravo
- plošná výpravka chodníku na začátku mostu vlevo
- plošné poruchy krytu chodníku vlevo

Chodník vlevo

Opravit povrchy chodníků.

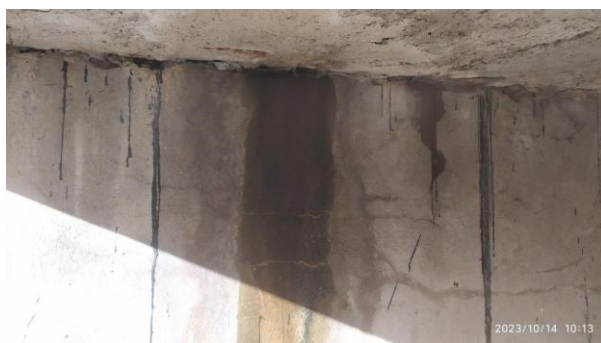
- vodorovné trhliny v opěrách - místy proteklé - pravděpodobně v místech pracovních spar
- poteklé úložné prahy a opěry v pravé polovině mostu
- poteklá spodní stavba asfaltem

- na čelní plochy krajních opěr vytéká voda
- dále vytéká voda na pravou boční plochu opěry na konci mostu
- závada je pravděpodobně způsobena poškozeným detailem zakončení hydroizolace nad opěrami
- průsaky vody na podhledu NK vpravo s tvorbou krápníků

Zatékání na OP1

Provést opravu hydroizolace.

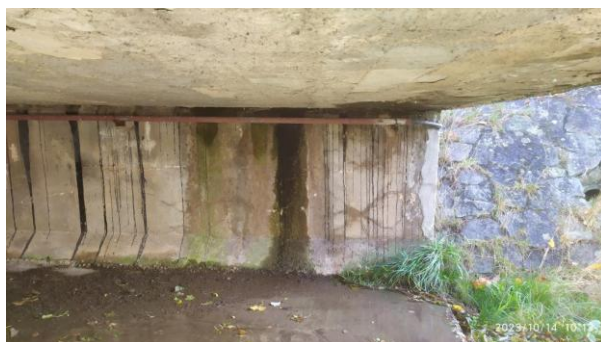
Zatékání na OP2

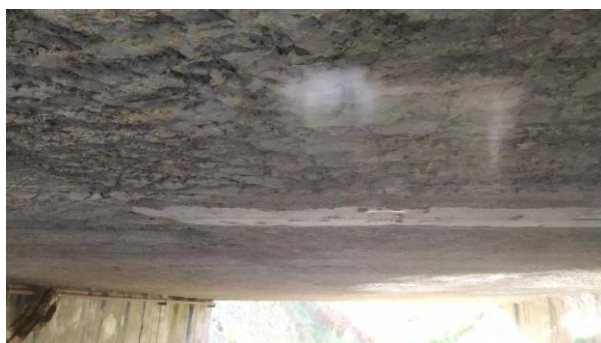
- pohledový nástřik podhledu nosné konstrukce na více místech odprýskává
- průsaky na podhledu nosné konstrukce vpravo i vlevo

Podhled nosné konstrukce
