28526 -3

Náchod u nemocnice

Hlavní prohlídka

Prohlídku provedl Jaroslav Kašpar DiS., 27.08.2024

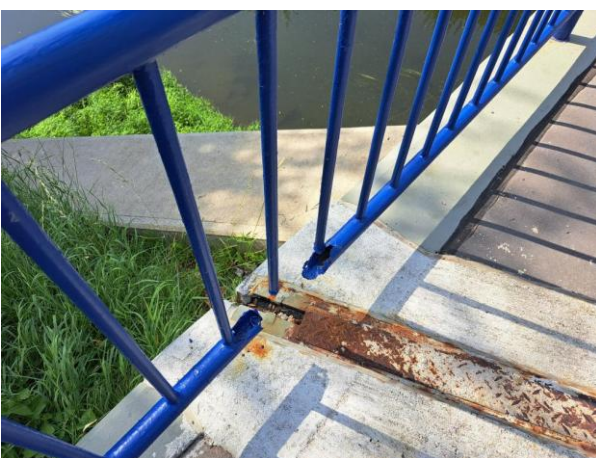
Detail koroze zábradlí_MZ nad OP2_povodní strana

Opravit lokálně prokorodované prvky výplně mostního zábradlí.

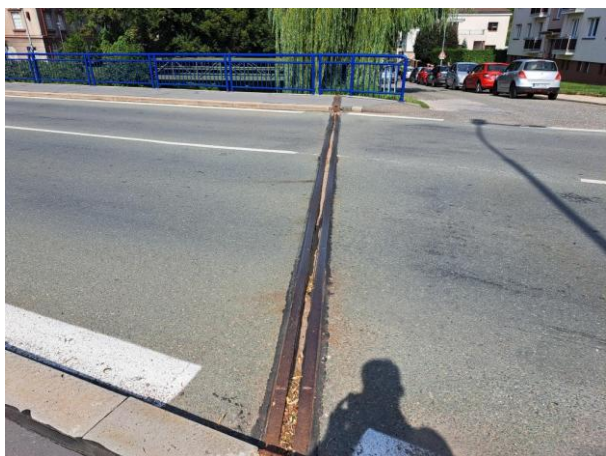
- nečistoty v dilataci
- utržený krycí plech dilatace v chodnicích
- počínající rozpad živice v blízkosti mostního závěru

MZ nad OP2_proti směru toku

Provést celkovou opravu (výměnu) mostního závěru nad OP2.

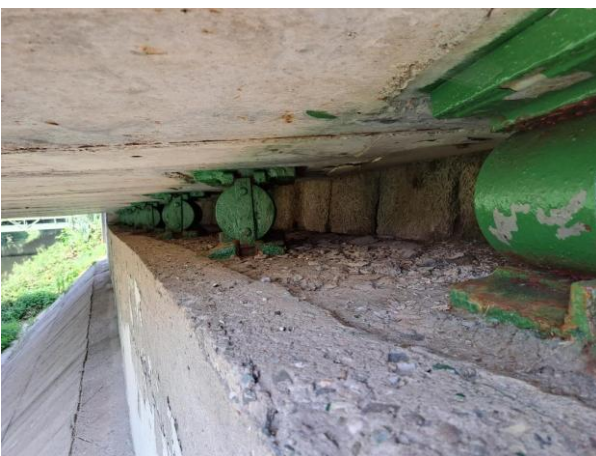
OP2_pohled na ložiska_proti směru toku

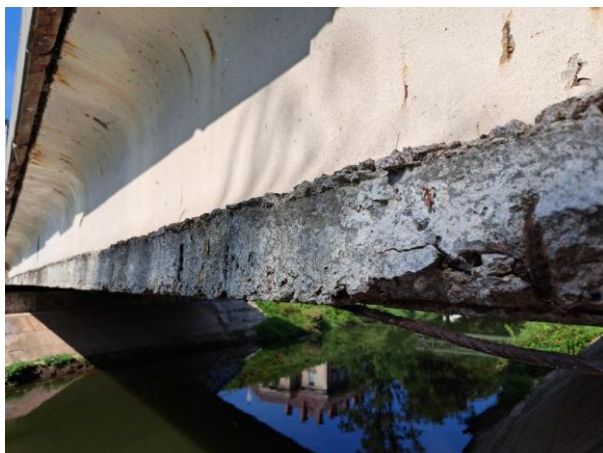
Krajní nosník_povodní strana_detail obnažené výztuže

Provést sanaci obnažené výztuže na podhledu nosné konstrukce a bocích nosníků, zejména krajní nosník na povodní straně.

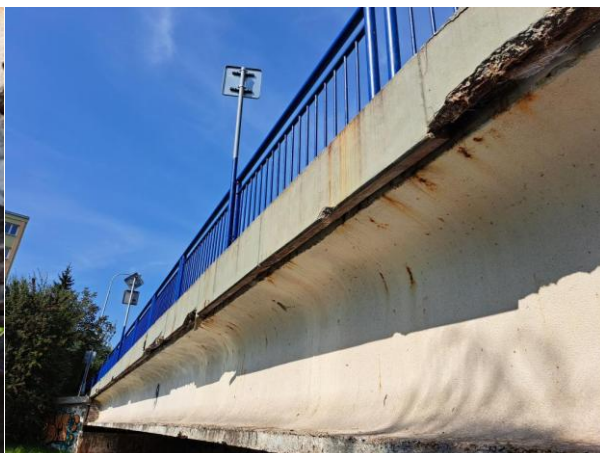
- zcela rozpadlé okapničky - voda stéká na hrany nosníků
- poteklé čelní plochy opěr

Krajní nosník_povodní strana_degradace římsovek při spodním líci

Provést výměnu degradovaných římsovek.

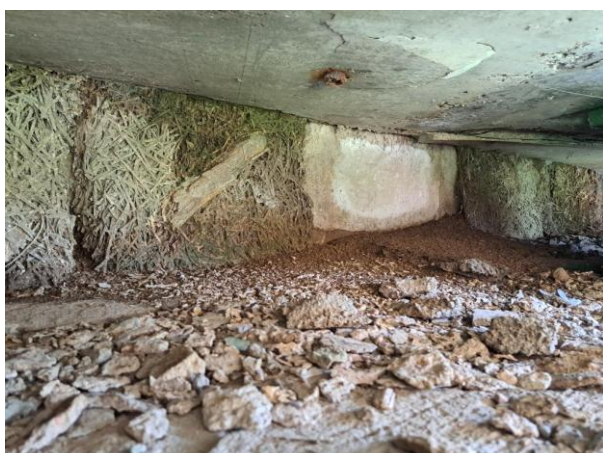
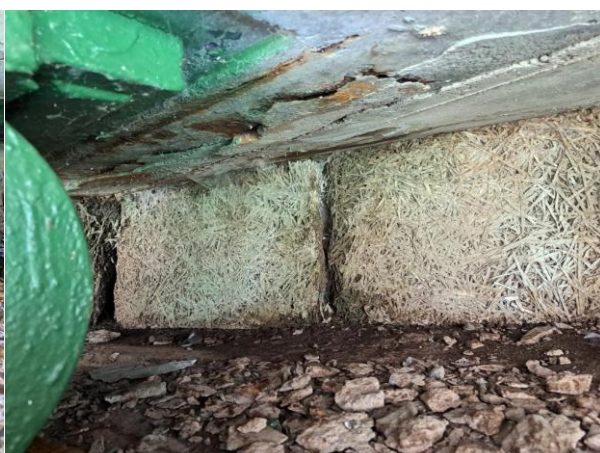
Stavební stav nosné konstrukce byl upraven s ohledem na poruchy mostního závěru nad OP2 (zatékání vody na úložný práh a závěrnou zídku), rozvoj korozních účinků výztuže na podhledu nosné konstrukce, zejména podhledu krajního nosníku na povodní straně. Zatížitelnost objektu a koeficient stavebního stavu byl ponechán dle původních hodnot.

Závěrná zídka OP2_vlhké stopy po zatékání vody

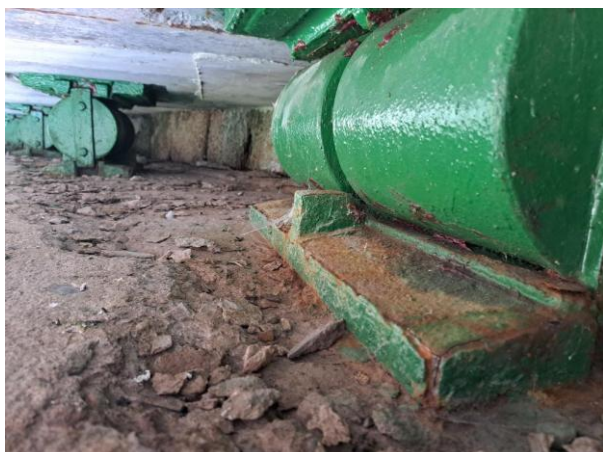
- lokální počínající koroze ložisek

Ložiska na OP2_počínající koroze

Lokálně obnovit nátěr ložisek, v místech počínajícího rozvoje korozních účinků.

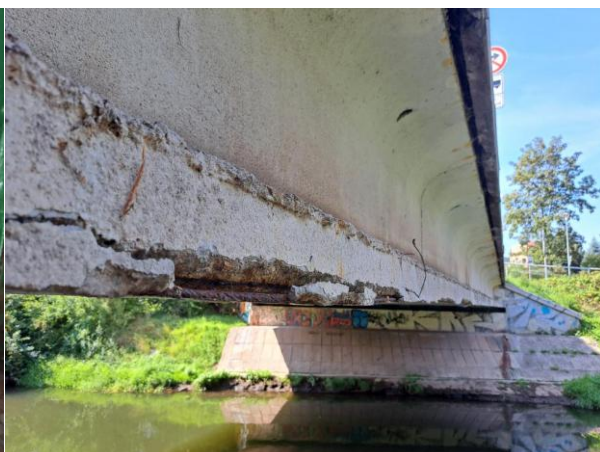
Krajní nosník_návodní strana_obnažená a korodující výztuž

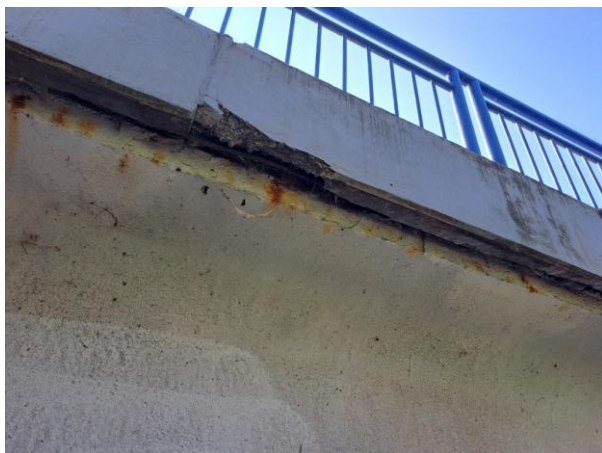
Detail gegardace římsovky_ návodní strana

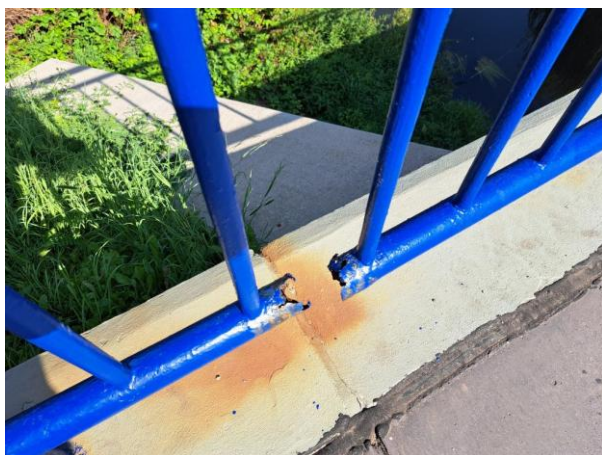
Porucha zábradlí_ návodní strana nad OP1

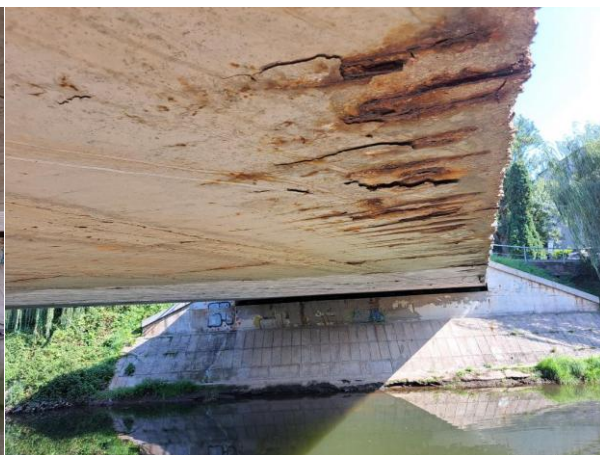
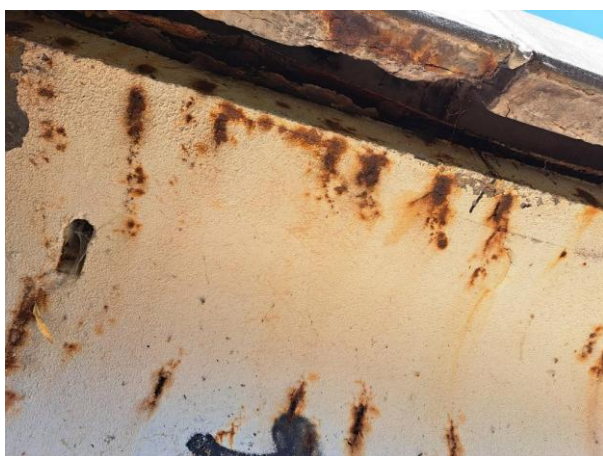
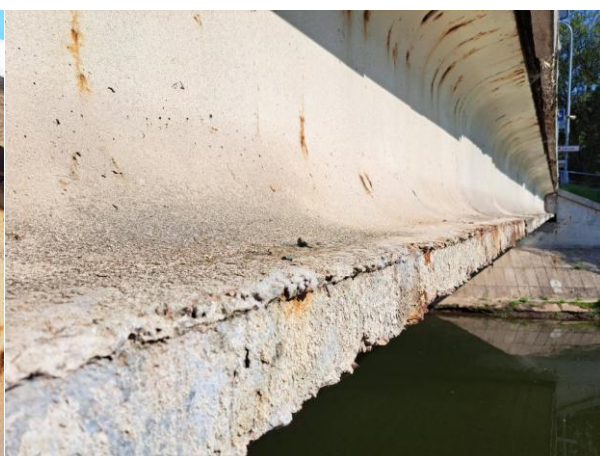
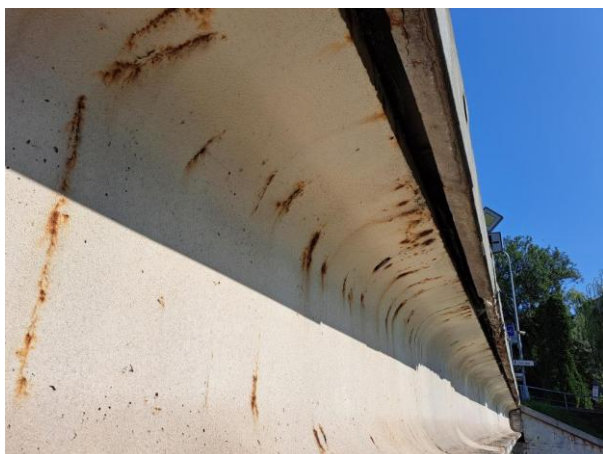
Obnažená a korodující výztuž_krajní nosník_povodní strana

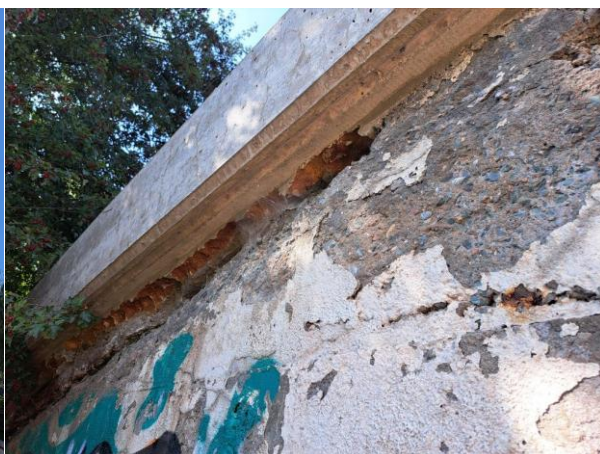
Křídlo OP1_povodní strana_povrchová degradace

Provést sanaci povrchu opěr a křídel.
