## 30118 -2

Vápenka

Hlavní prohlídka

Prohlídku provedl Jaroslav Kašpar DiS., 27.08.2024

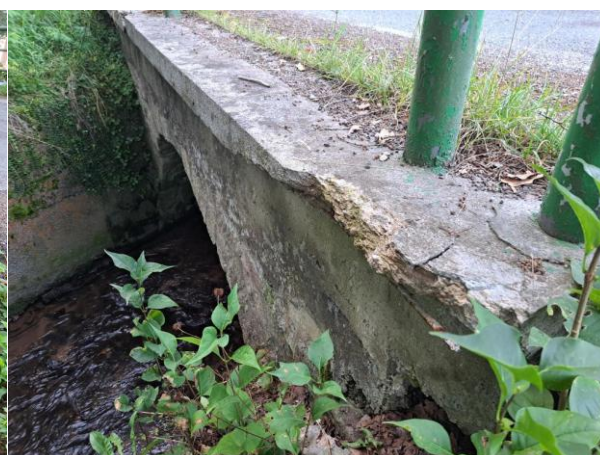
- povrchová degradace říms, římsa na návodní straně u OP1 s degradací do hloubky několika cm, obnažená výztuž

Detail římsy\_návodní strana

Provedení reprofilace mostní římsy na návodní straně mostu.

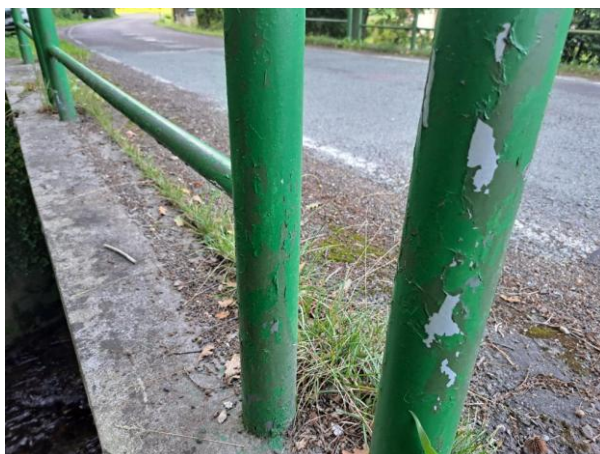
- lokální poruchy protikorozní ochrany, zábradlí neodpovídá platné legislativě

Poruchy PKO zábradlí\_návodní strana

Lokální opravy protikorozní ochrany zábradlí.

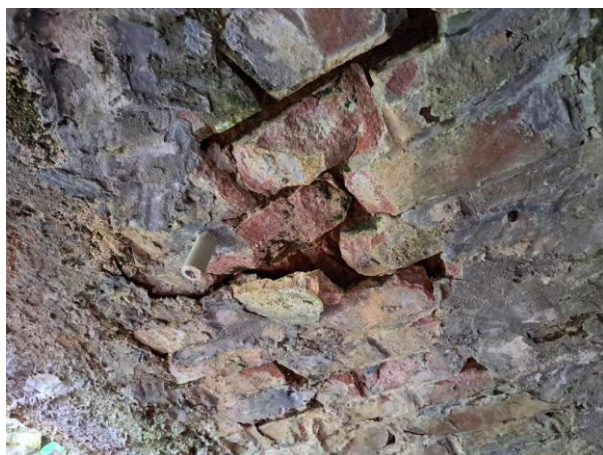
- mrazový rozpad cihel, degradace zdiva na povodní straně, tvorba trhliny na šířku až 20 mm

Stavební stav nosné konstrukce upraven na stupeň V - špatný z důvodu mrazového rozpadu cihelného zdiva na povodní straně mostu. Hodnoty zatížitelnosti ponechány, degradace zdiva trhlina se vyskytuje přibližně v místech pod levostrannou římsou. Doporučuji osadit sádrové terče, v případě porušení snížit následně po provedení MMP zatížitelnost, dle koeficientu 0.6.

Detail trhliny\_pohled klenby\_povodní strana

Osadit sádrové terče na trhliny ve zdivu na návodní straně (cihelná část klenby). Sledovat stav pravidelnými BMP.

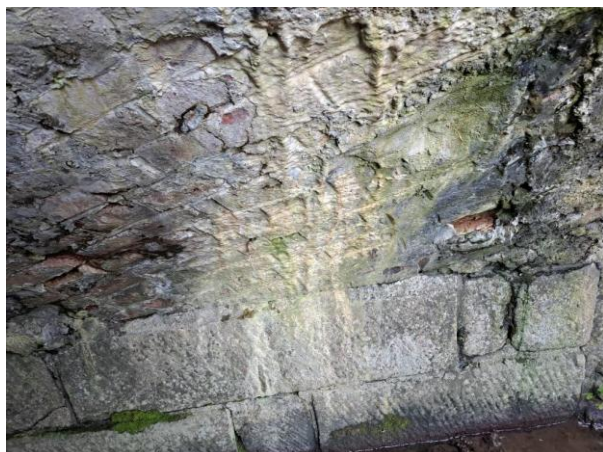
Detail zdiva\_vápenné výluhy\_povodní strana

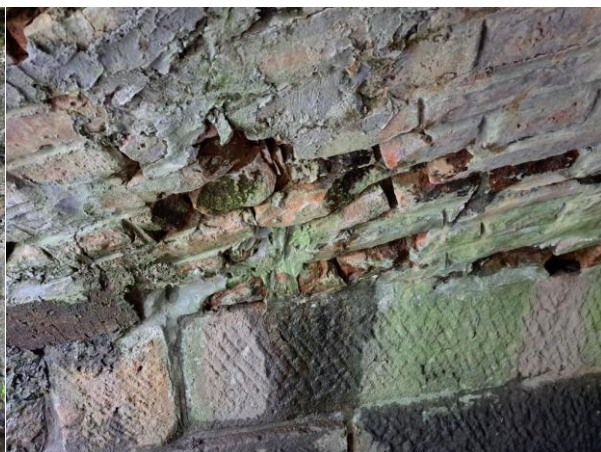
Detail zdiva\_degradace cihel\_rozvolnění\_povodní strana

Provést opravu cihelného zdiva klenby na návodní straně.  
Hloubkové přespárování (injektáž zdiva).

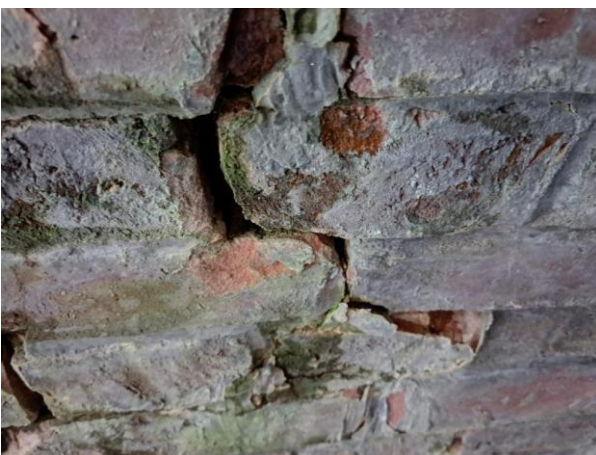
Detail zdiva\_povodní strana\_trhlina
