## 3164 -3

před železničním přejezdem Doudleby

Běžná prohlídka

Prohlídku provedl Jana Horáková, 12.08.2025

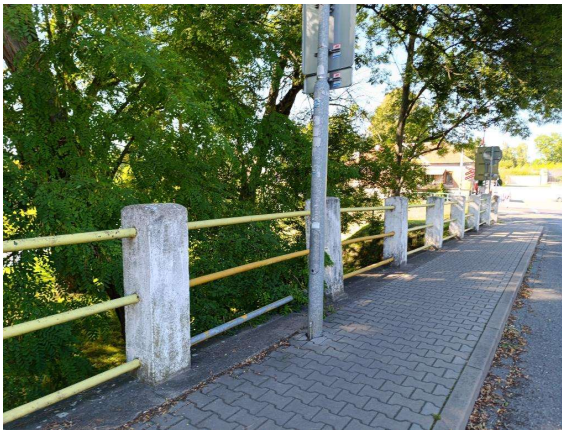
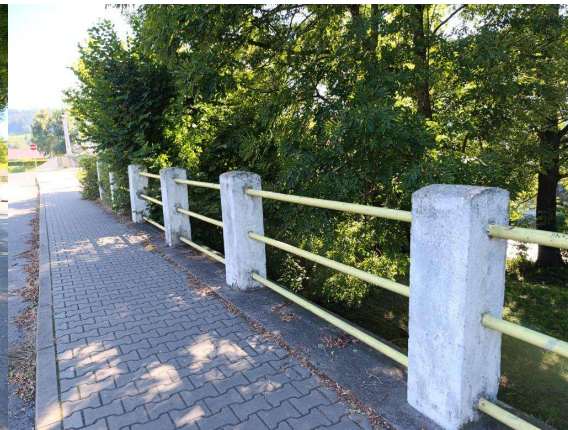
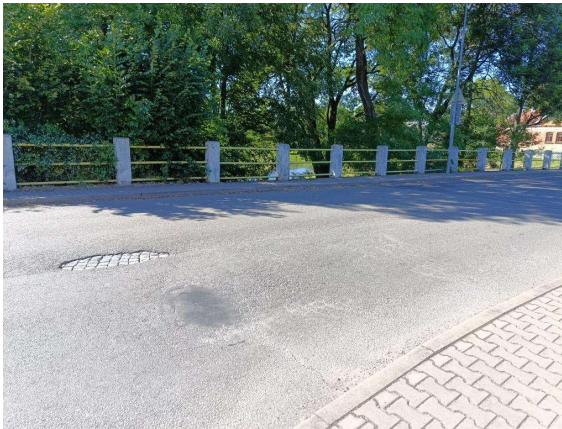
- zábradlí svým konstrukčním uspořádáním neodpovídá současným normovým požadavkům
- překorodovaná madla levého zábradlí v 1.polovině délky mostu
- ohnutá 2 madla levého zábradlí
- mírně vyhnutý 1 sloupek levého zábradlí nad opěrou na začátku mostu
- překorodovaná 2 madla pravého zábradlí v 1.polovině délky mostu

Levé zábradlí (1)

Levé zábradlí (2)

Levé zábradlí

Provést výměnu zkorodovaných a ohnutých madel levého zábradlí.

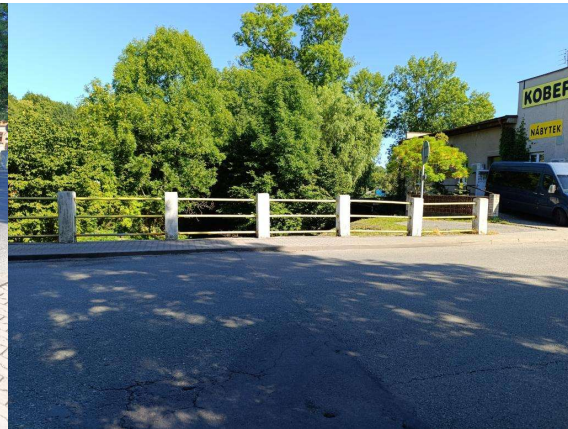
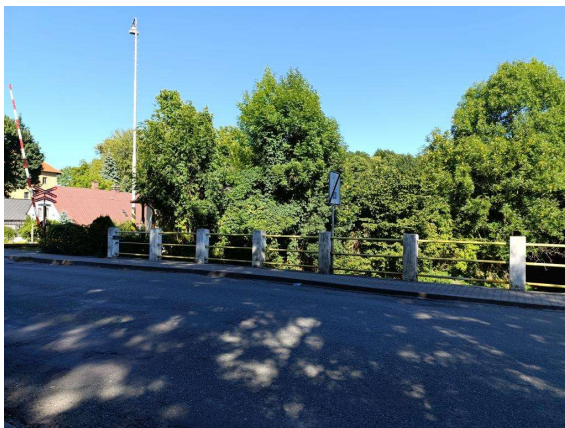
Pravé zábradlí (1)

Pravé zábradlí

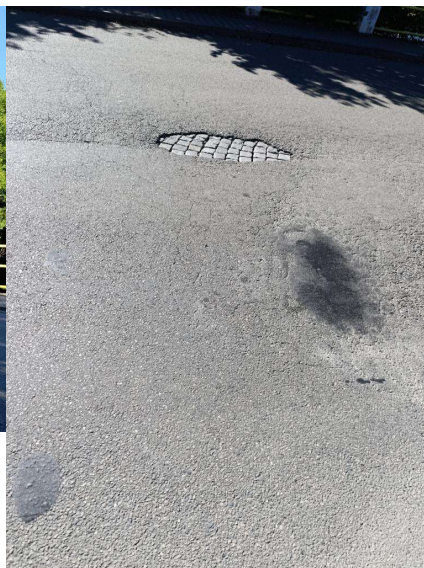
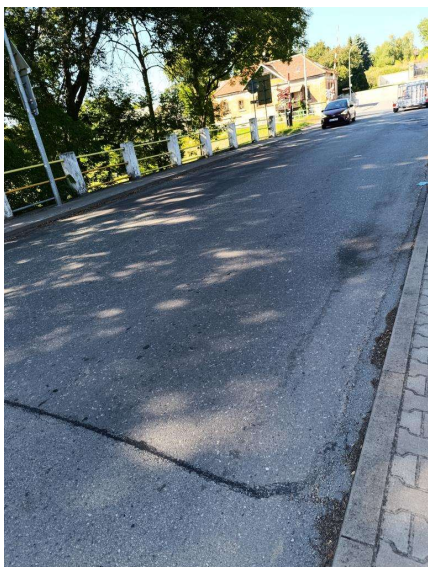
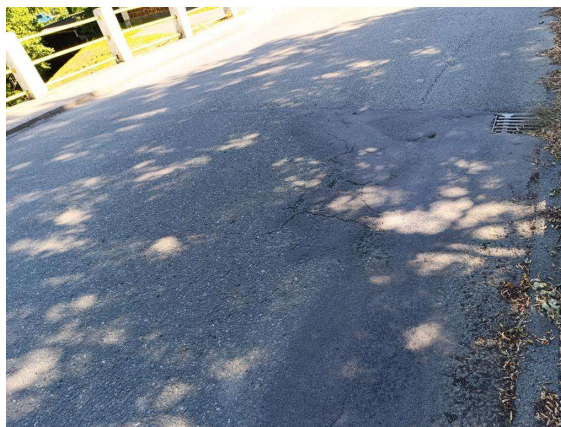
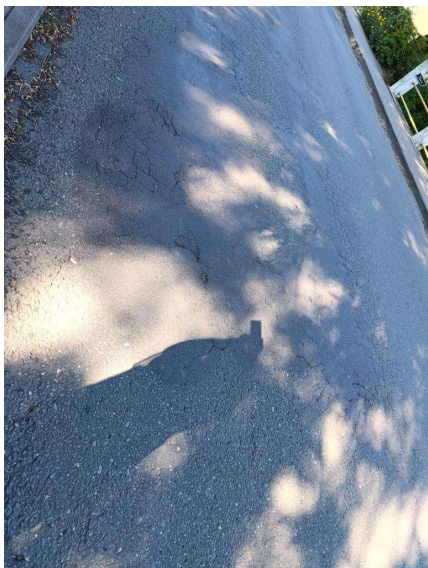
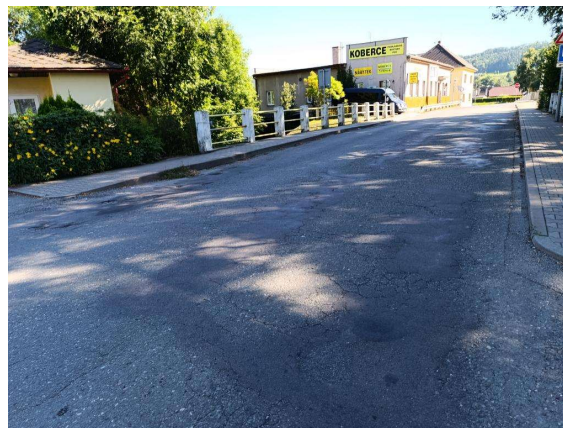
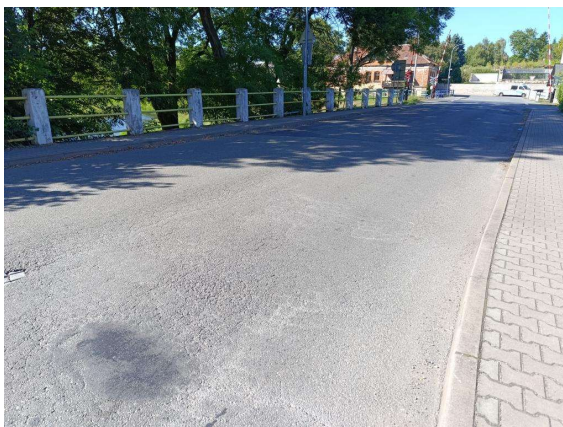
- plošně popraskaný kryt v levém jízdním pruhu
- nerovnosti vozovky, degradace povrchu, trhliny

Stav krytu vozovky na mostě (1)

Stav krytu vozovky na mostě (2)

Stav krytu vozovky na mostě (3)

Stav krytu vozovky na mostě (4)

Stav krytu vozovky na mostě (5)

Stav krytu vozovky na mostě

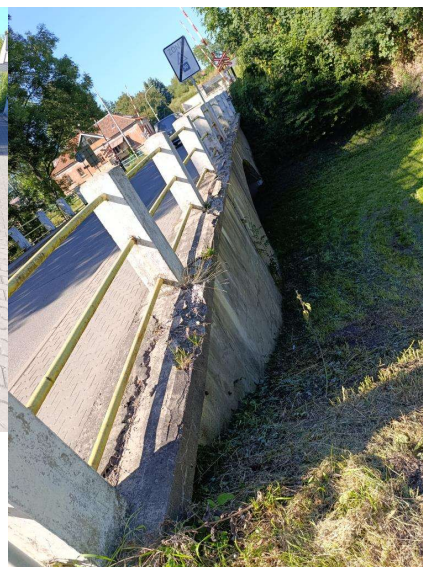
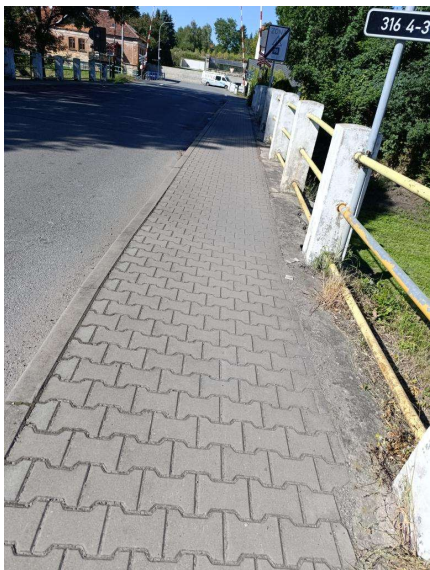
- lokální rozpad betonu 1. a 2.konzoly levé římsy
- hloubkový rozpad betonu 4. konzoly tvořící levou římsu ve 2.polovině světlosti otvoru; v místech rozpadu betonu je obnažená značně zkorodovaná výztuž
- hloubkový rozpad betonu levé římsy ve 2.polovině délky mostu
- hloubkový rozpad betonu horní hrany pravé římsy

Horní plocha pravé římsy (1)

Horní plocha pravé římsy

Sanovat povrch mostních říms (vlevo sanovat včetně povrchu konzol).

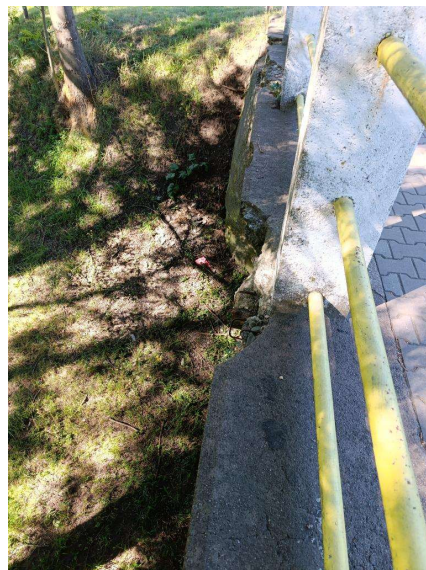
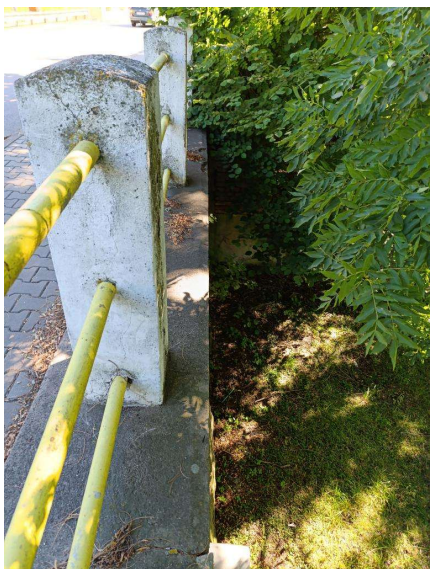
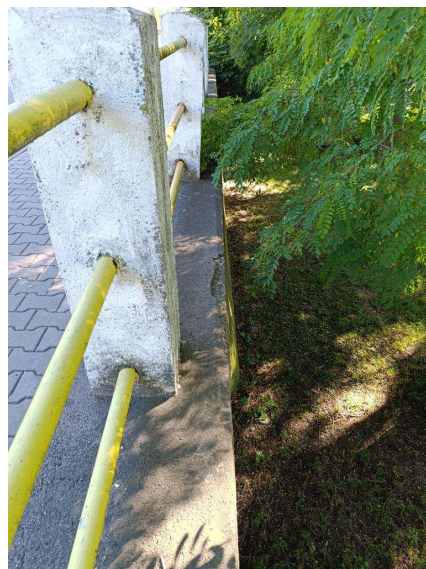
Horní plocha levé římsy (1)

Horní plocha levé římsy (2)

Horní plocha levé římsy

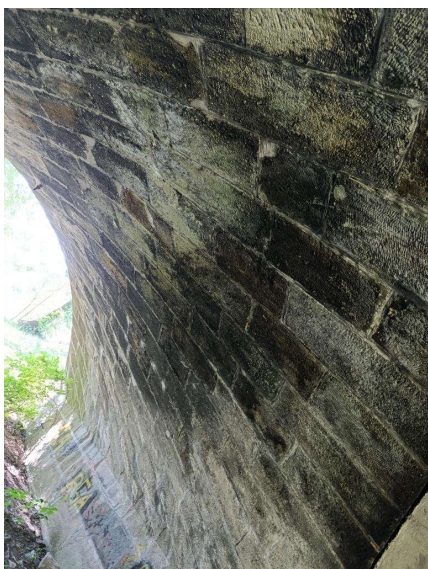
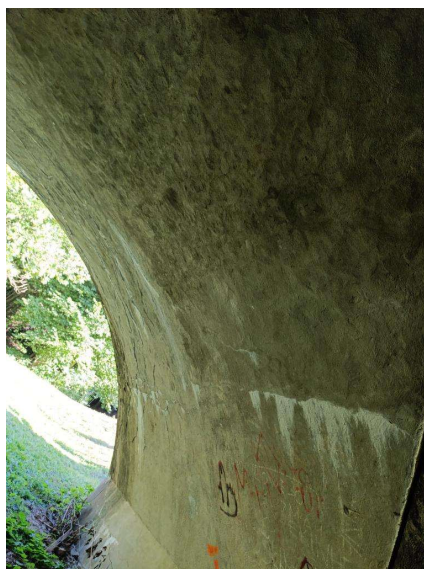
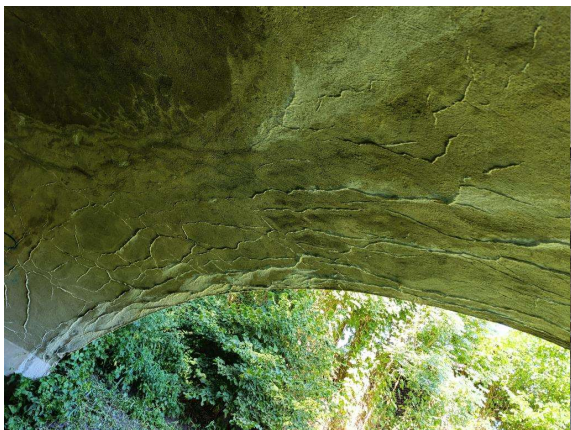
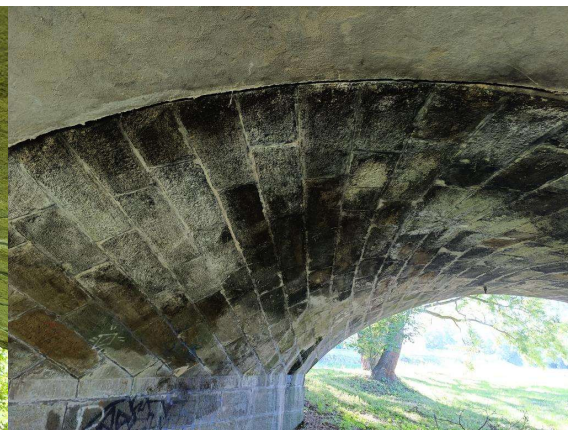
- sgrafita na podhledu spodní části klenby
- horizontální proteklé trhliny přes celou šířku betonové klenby ve třetinách světlosti otvoru
- plošně popraskaná a proteklá omítka v blízkosti pravé hrany (vápenné inkrustace)
- lokální rozpad betonu pravé hrany klenby u opěry na konci mostu v délce cca 0,2m do hloubky cca 50mm

Podhled nosné konstrukce (1)

Podhled nosné konstrukce (2)

Podhled nosné konstrukce (3)

Podhled nosné konstrukce

Sanovat poškozenou pravou hranu klenby u opěry na konci mostu.

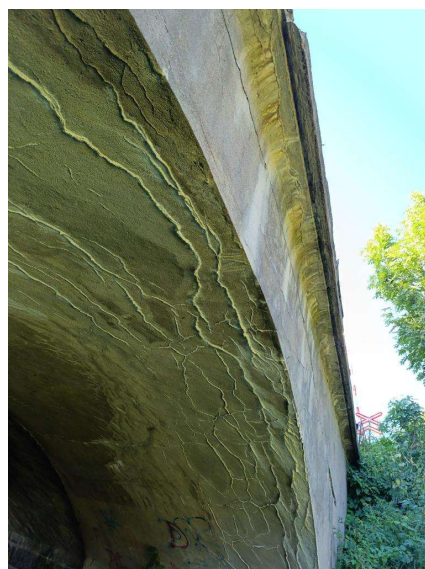
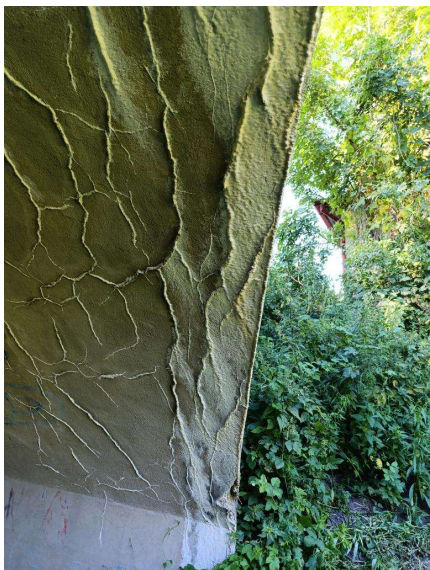
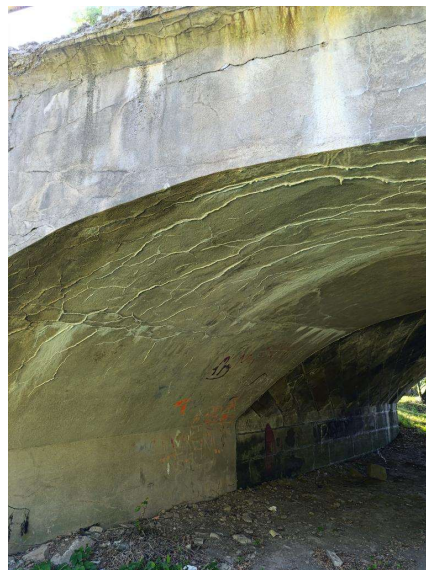
Lokální vápenné výluhy (1)

Lokální vápenné výluhy (2)

Lokální vápenné výluhy

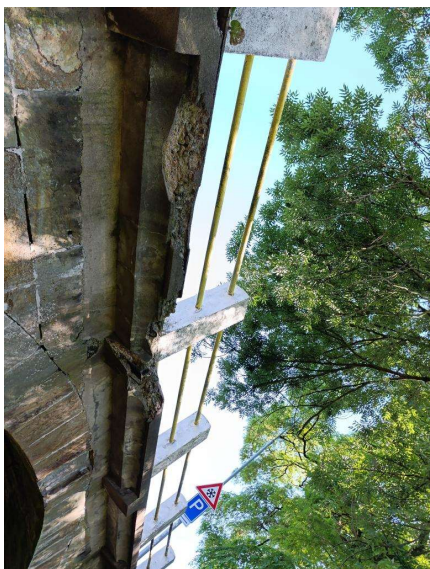
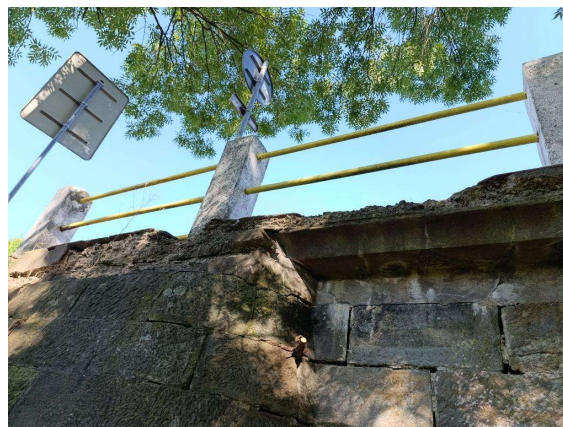
Levá rímsa (1)

Levá rímsa

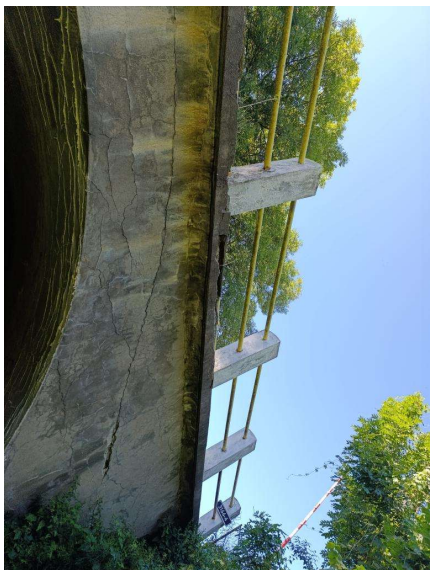
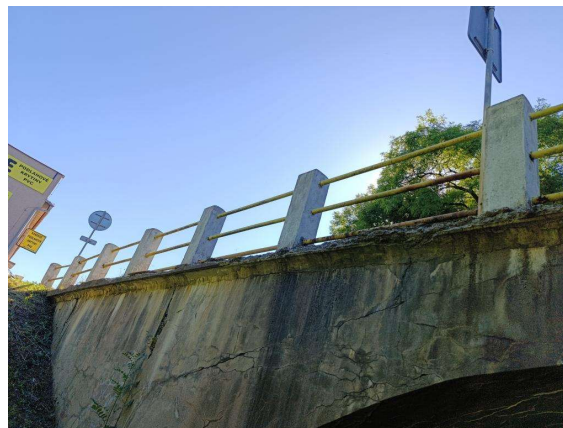
Pravá rimsa (1)

Pravá rimsa

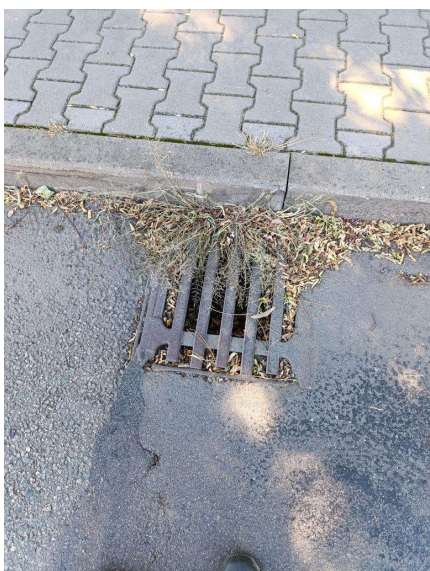
- nefunkční (přebalené) vpustě odvodňovačů vlevo
- odstraněné chrliče na levé čelní zídce

Vpustí 2ks
