## 3164 -3

před železničním přejezdem Doudleby

Hlavní prohlídka

Prohlídku provedl Miroslav Horáček, 23.10.2023

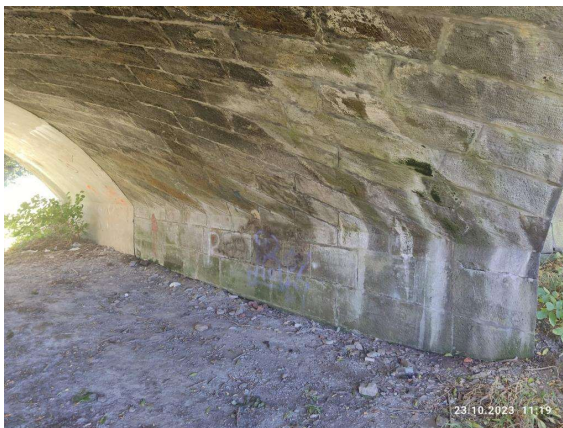
Pohled na opěru OP1 na začátku mostu zleva

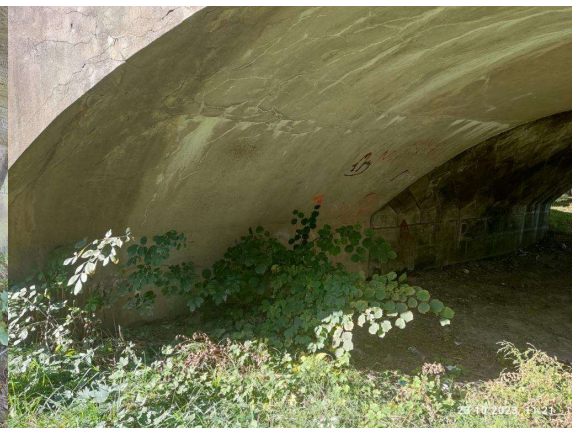
- silně popraskaná, proteklá a místy odmrznutá omítka pravé boční plochy opěry na začátku mostu (při poklepu duté zvuky)

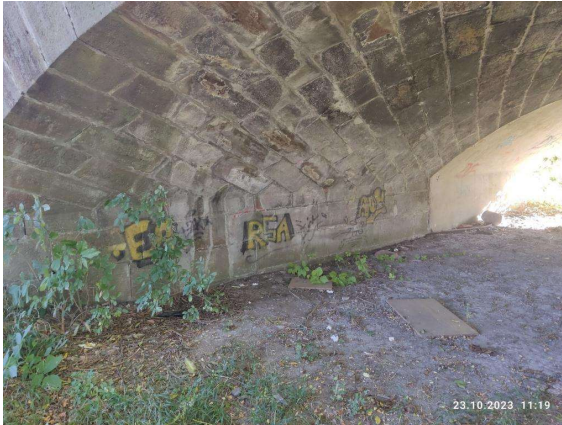
Pohled na opěru OP2 na konci mostu zleva

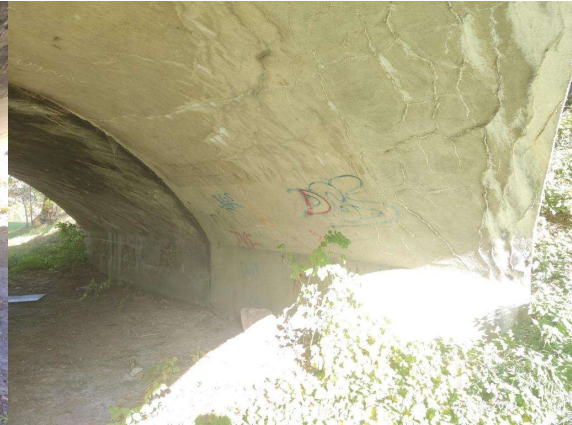
- silně proteklá omítka pravé hrany opěry na konci mostu

Pohled na opěru OP2 na konci mostu zprava

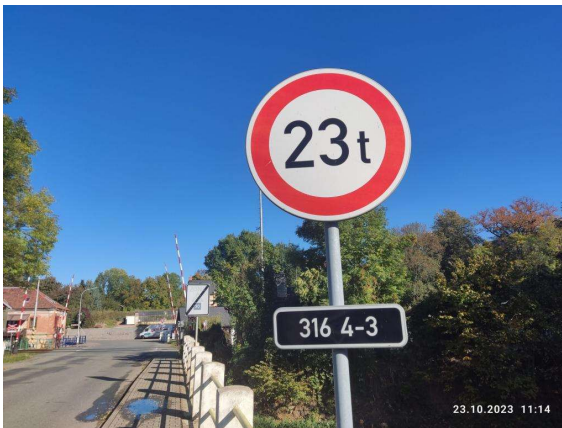
DZ umístěné na začátku mostu

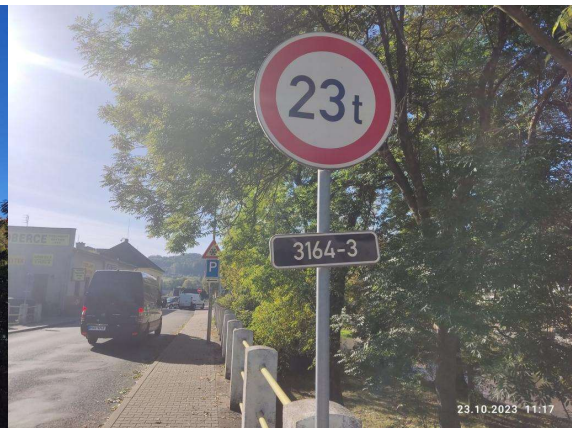
DZ umístěné na mostě na konci mostu

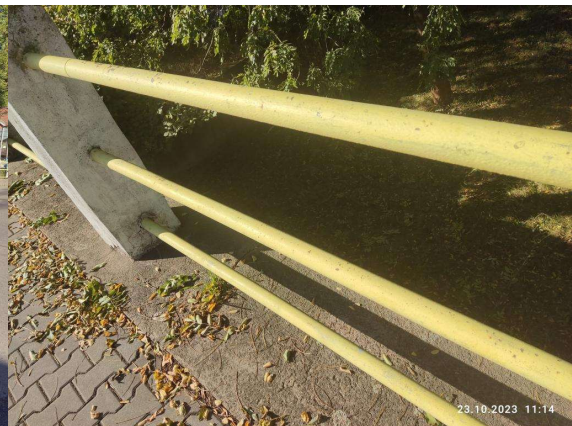
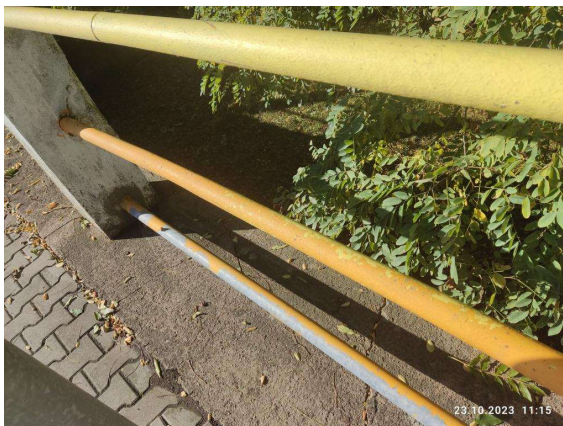
- zábradlí svým konstrukčním uspořádáním neodpovídá současným normovým požadavkům
- překorodovaná madla levého zábradlí v 1.polovině délky mostu
- ohnutá 2 madla levého zábradlí
- mírně vyhnutý 1 sloupek levého zábradlí nad opěrou na začátku mostu
- překorodovaná 2 madla pravého zábradlí v 1.polovině délky mostu

Stav nátěru levého zábradlí

Provést výměnu zkorodovaných a ohnutých madel levého zábradlí.

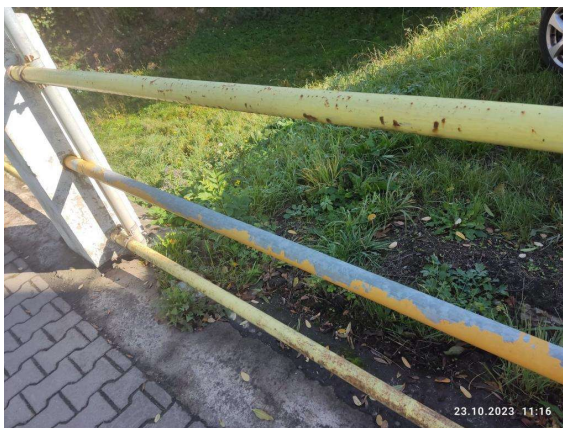
Stav nátěru pravého zábradlí

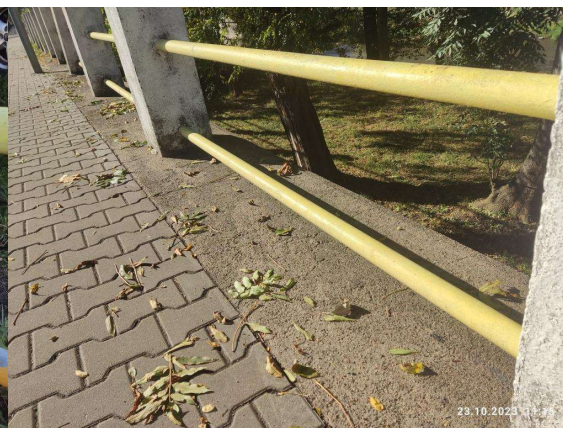
- lokální rozpad betonu 1. a 2.konzoly levé římsy
- hloubkový rozpad betonu 4. konzoly tvořící levou římsu ve 2.polovině světlosti otvoru; v místech rozpadu betonu je obnažená značně zkorodovaná výztuž
- hloubkový rozpad betonu levé římsy ve 2.polovině délky mostu
- hloubkový rozpad betonu horní hrany pravé římsy

Horní plocha levé římsy

Sanovat povrch mostních říms (vlevo sanovat včetně povrchu konzol).

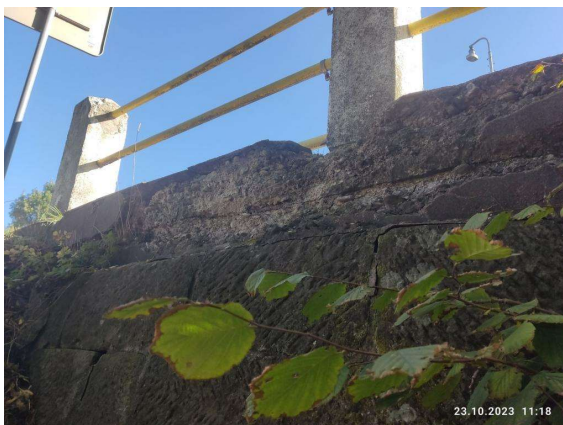
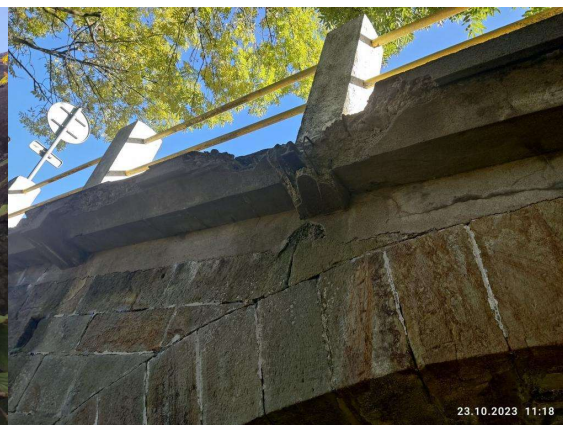
Levá římsa na konci mostu

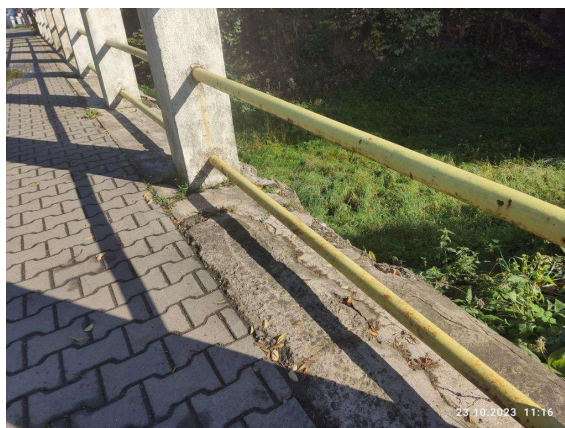
Horní plocha pravé římsy

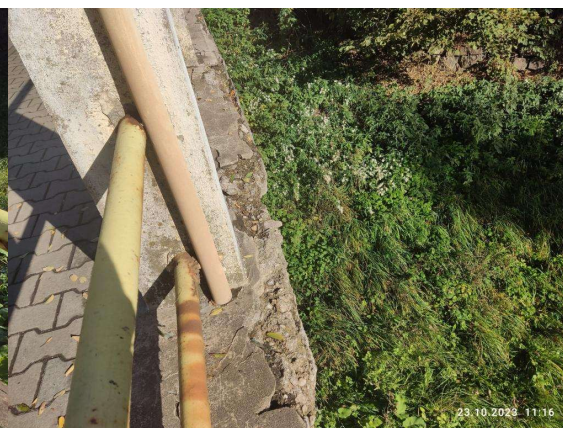
Stav horní plochy pravé římsy

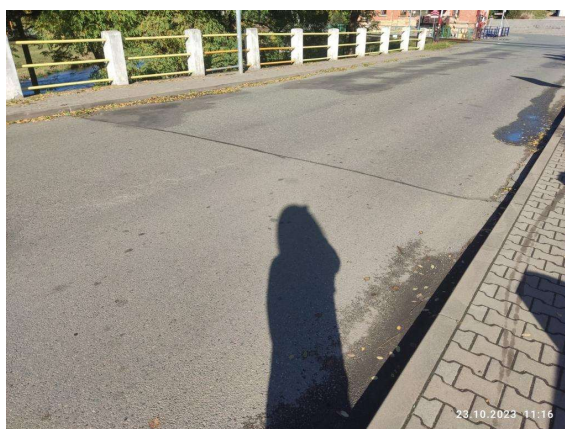
- plošně popraskaný kryt v levém jízdním pruhu
- nerovnosti vozovky, degradace povrchu, trhliny

Stav krytu vozovky na mostě

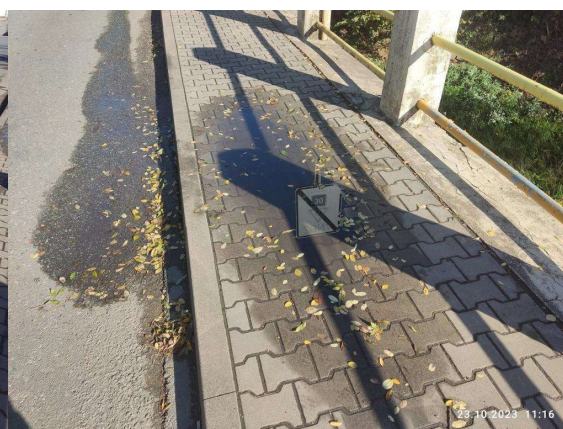
Kaluž na pravém chodníku

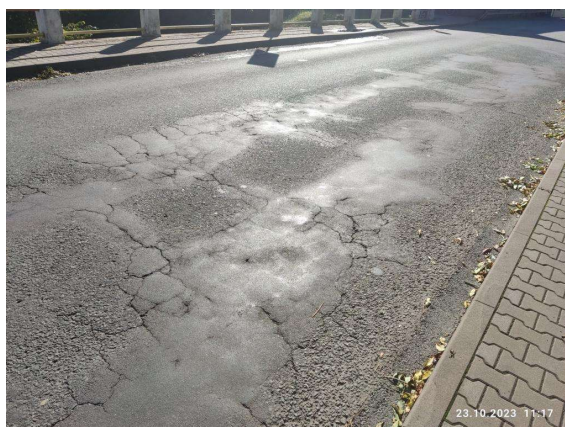
Stav krytu vozovky proti směru staničení

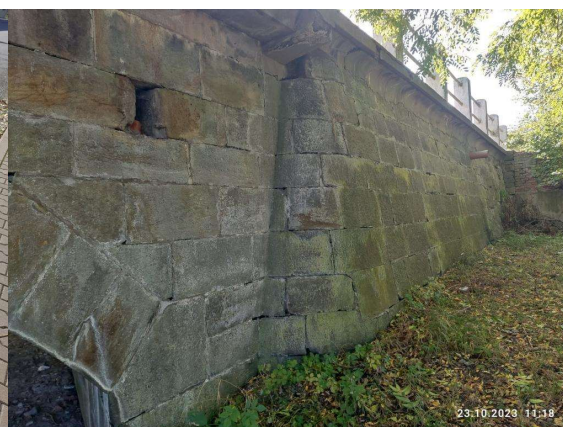
- na mnoha místech popraskané, případně již vypadnuté zaspárování

- ojediněle drobně uchycená vegetace ve spárách zdiva

Levé křídlo na začátku mostu (K1)

Opravit poškozené zaspárování kamenného zdiva opěr, křídel, levé čelní zidky a podhledu klenby.

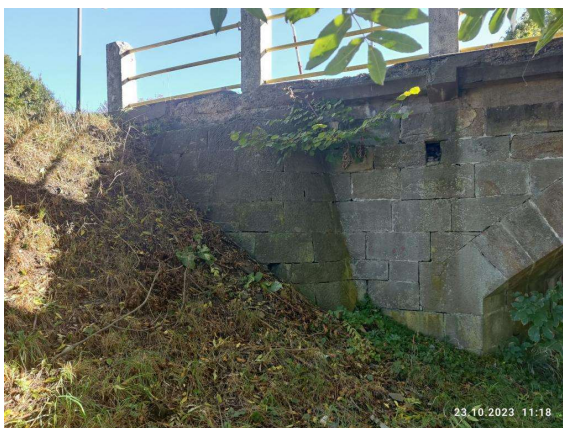
Levé křídlo na konci mostu (K3)

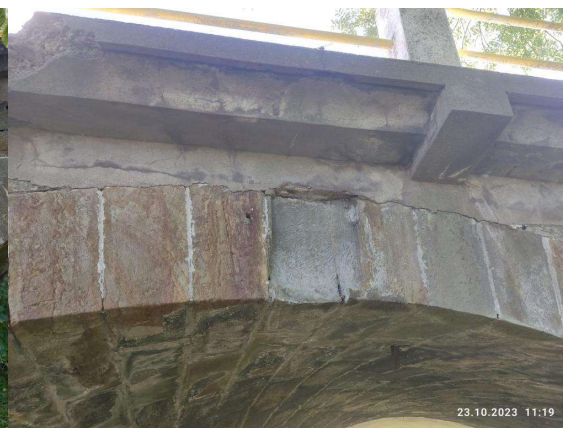
- na více místech hloubkově vypadnuté zaspárování zdiva levé čelní zídky

- chybějící části kvádrů zdiva levé čelní zídky ve 2 místech pravděpodobně demontovaných konzol pro cizí zařízení

Levá čelní plocha

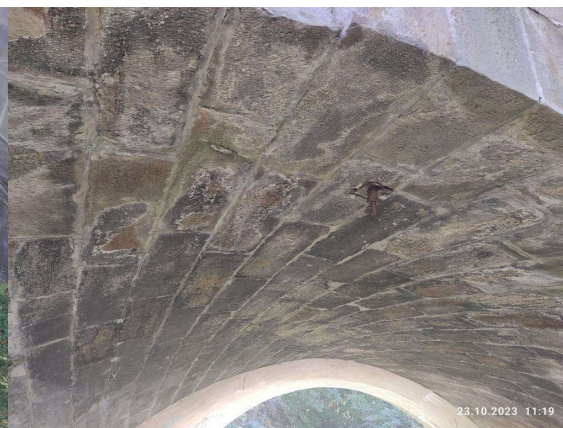
- odlomené ozdobné zakončení vrcholového klenáku na levé boční ploše
- ojediněle drobně vypadlé zaspárování podhledu klenby v blízkosti levé hrany u opěry na konci mostu

Podhled mostu zleva

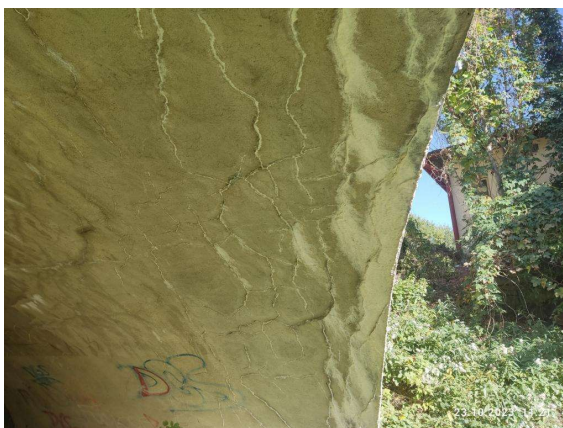
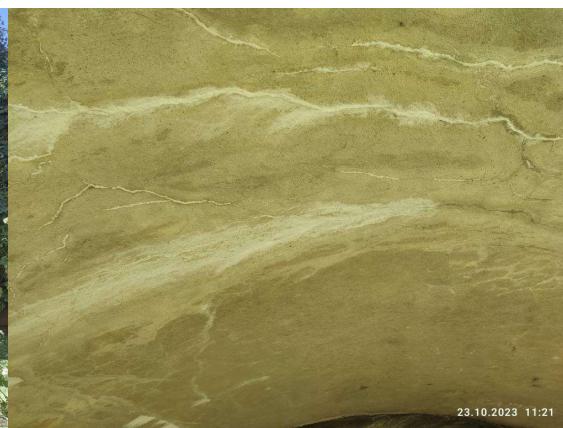
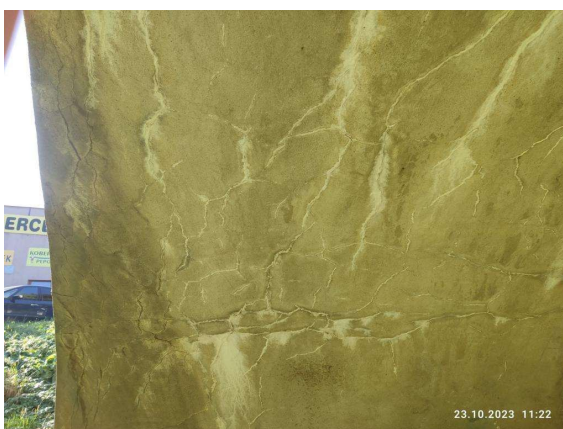
- sgrafita na podhledu spodní části klenby
- horizontální proteklé trhliny přes celou šířku betonové klenby ve třetinách světlosti otvoru
- plošně popraskaná a proteklá omítka v blízkosti pravé hrany (vápenné inkrustace)
- lokální rozpad betonu pravé hrany klenby u opěry na konci mostu v délce cca 0,2m do hloubky cca

50mm

Podhled mostu vpravo

Sanovat poškozenou pravou hranu klenby u opěry na konci mostu.

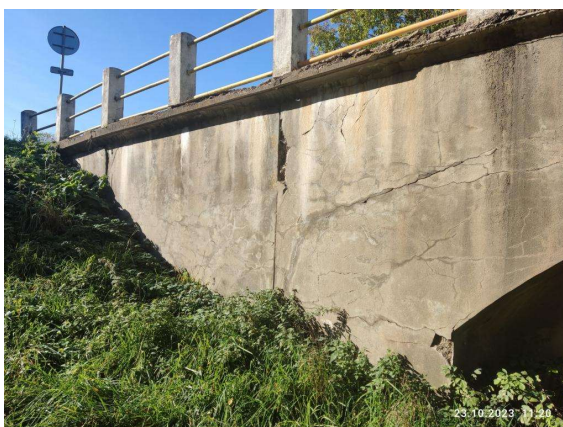
- značně popraskaná, proteklá a místy odmrznutá omítka

- mírně vykloněný blok zakončení pravého křídla na začátku mostu o cca 30mm

Pravé křídlo na začátku mostu (K2)

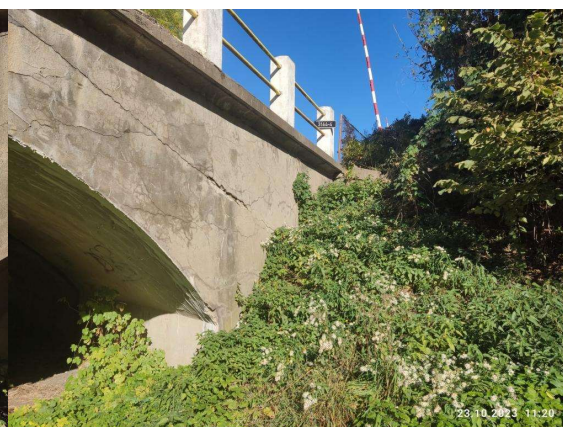
Pravé křídlo na konci mostu (K4)

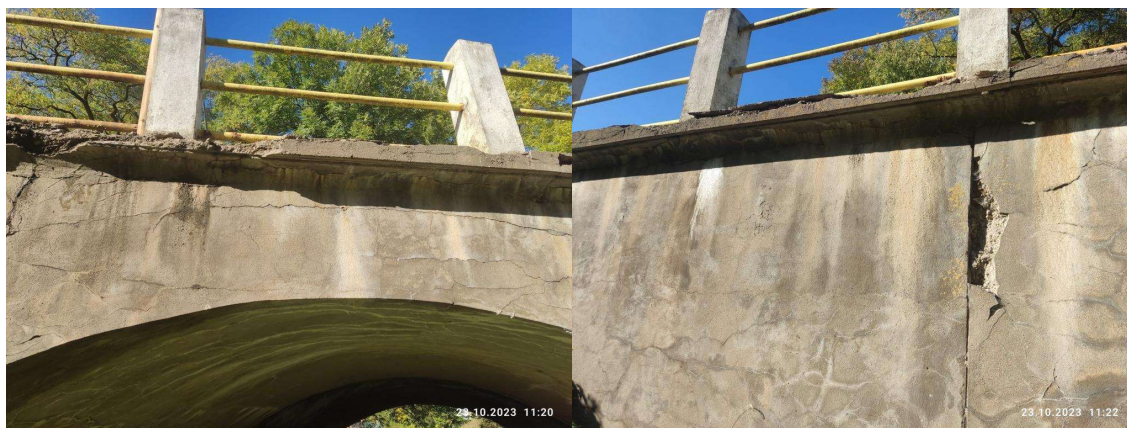
Pravá čelní plocha

- poteklá, popraskaná a místy odmrznutá omítka pravé čelní zídky

Stav pravé čelní plochy

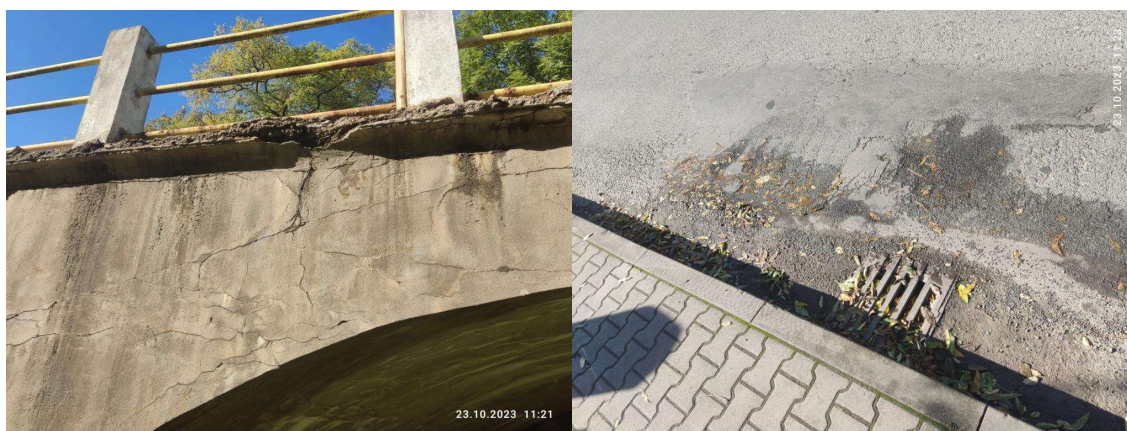
Stav pravé římsy

Uliční vpust' na konci mostu vpravo

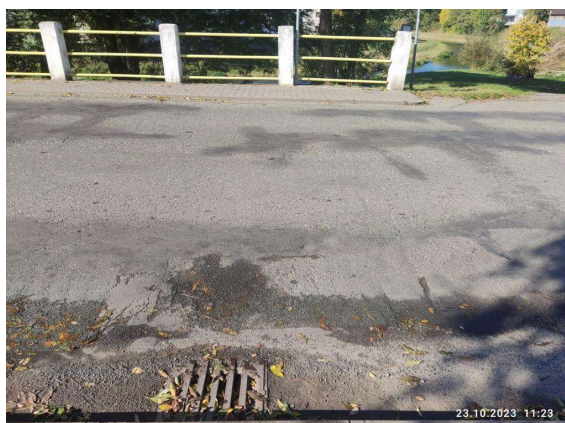
Uliční vpust' na konci mostu vpravo\_
