3164 -5

přes náhon Doudleby n.Orl

Běžná prohlídka

Prohlídku provedl Jana Horáková, 31.10.2025

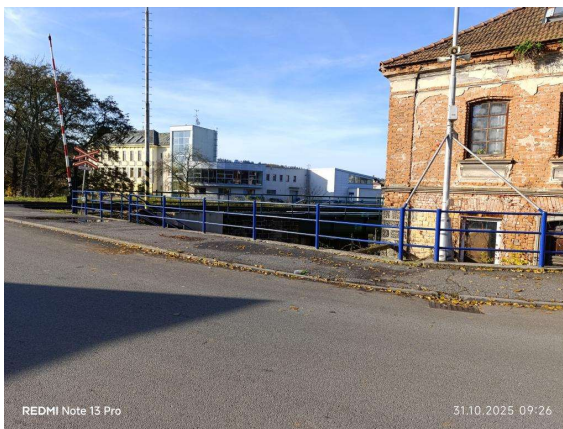
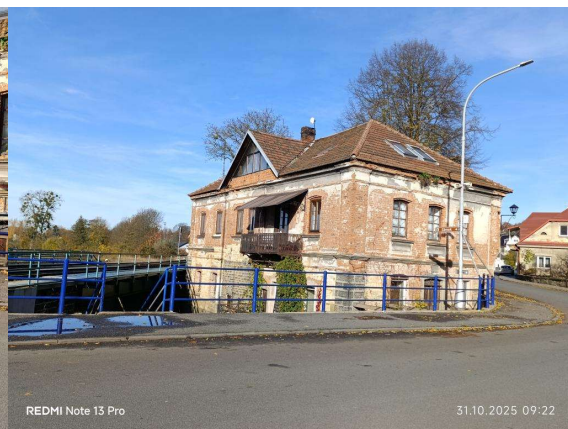
Levé zábradlí (1)

Zábradlí svým konstrukčním uspořádáním neodpovídá současným normovým požadavkům.

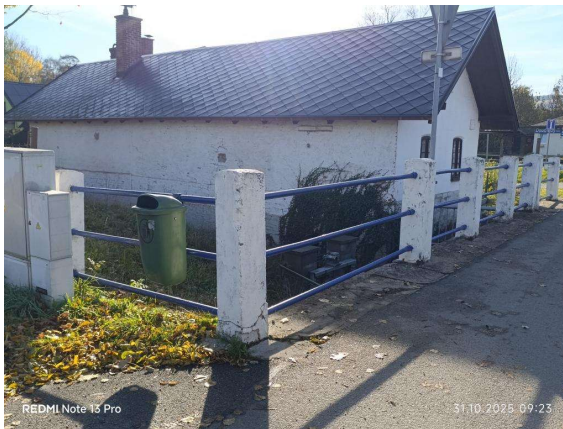
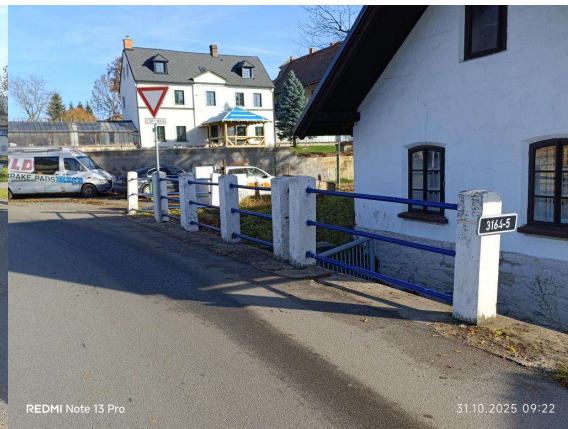
Pravé zábradlí (1)

Utržená spodní trubka zábradelního madla na začátku mostu vpravo.

Deformovaná prostřední trubka zábradelního madla ve 2.zábradelním poli vpravo

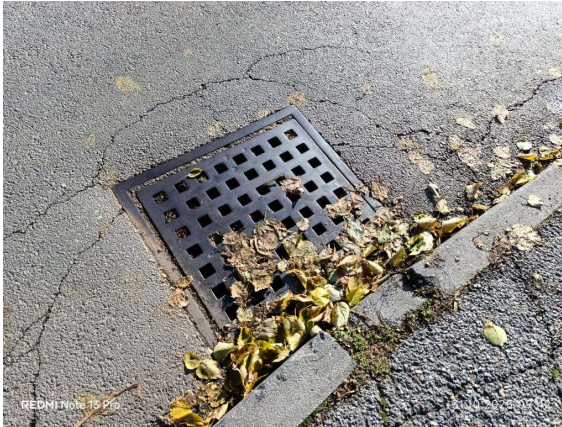
Stav odvodnění

Mostní odvodňovače jsou zanesené.

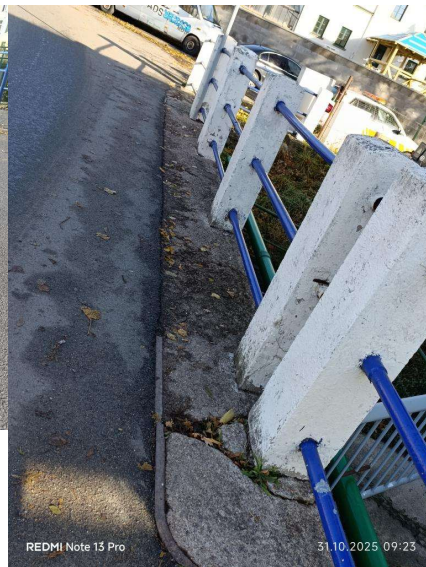
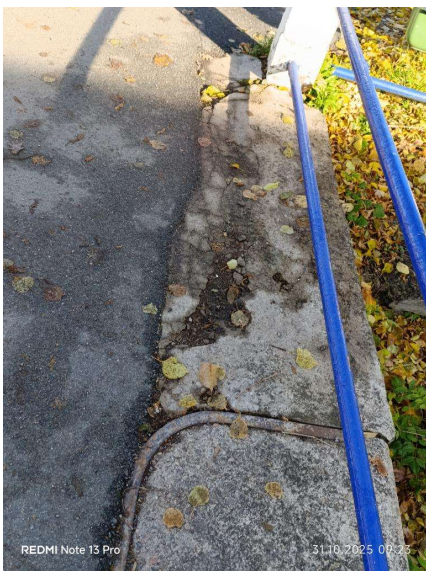
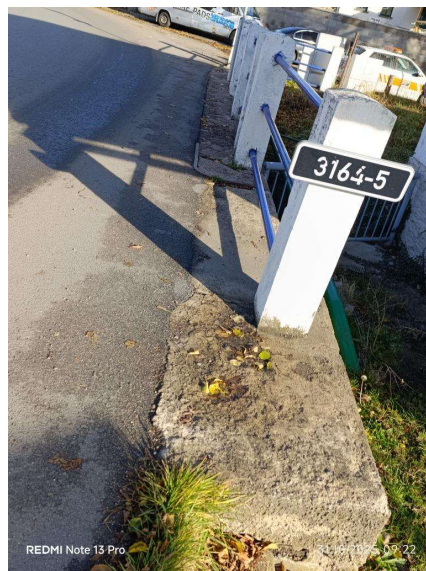
Horní plocha pravé římsy (1)

Místa drobně odpadlý beton spodní i horní hrany pravé římsy.

Otevřené dilatační spáry v pravé římsě nad opěrou na začátku a na konci mostu umožňují průnik dešťových vod do mostní konstrukce.

Održené zakončení dodatečného nastavení pravé římsy na konci mostu v místě kotvení posledního zábradelního sloupku.

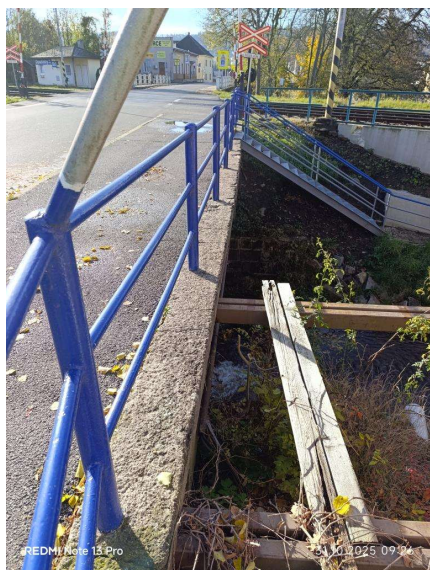
Horní plocha levé římsy

Zvětralý beton obou říms.

Místy popraskaný a odprýskávající krycí beton levé římsy v 1.třetině světlosti mostu

Výrazná horizontální trhlina v pracovní spáře mezi nosnou konstrukcí a levou římsou (římsa je utržená a vysunutá o cca 10mm).

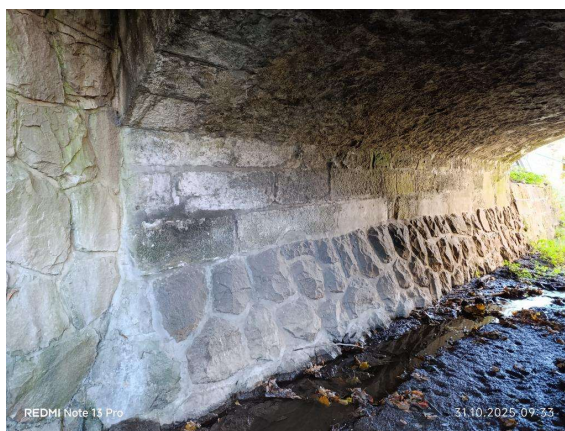
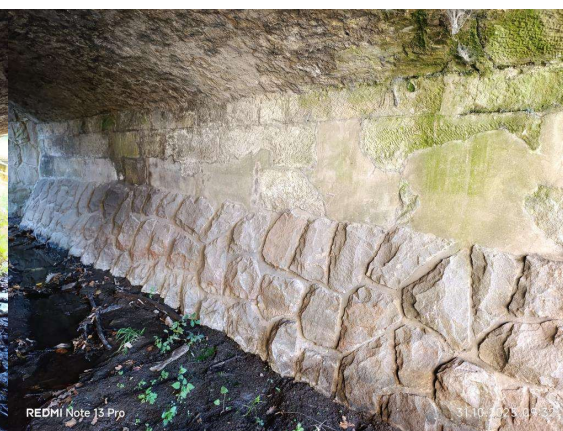
Opěra na začátku mostu (1)

V úrovni hladiny vody jsou vyplavené drobné zdící prvky a spárovací malta do hloubky až 50mm.

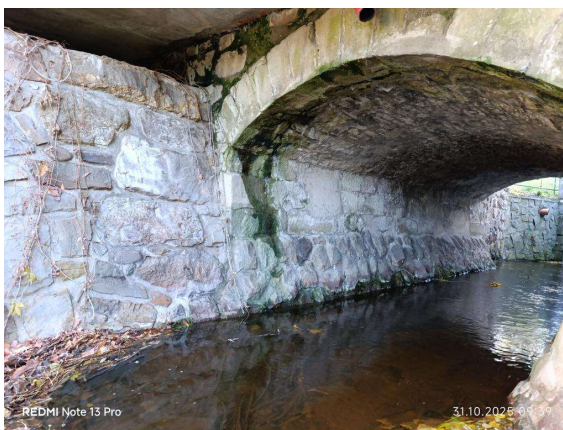
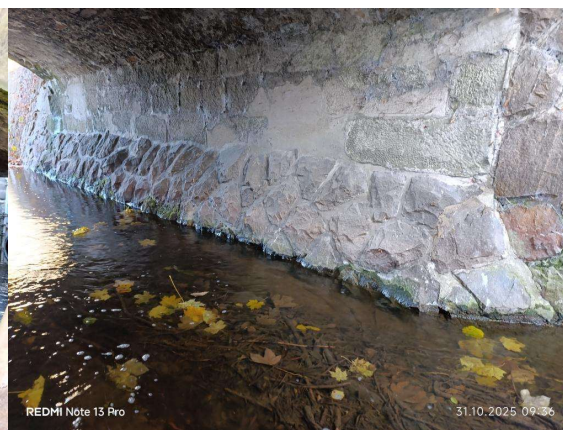
Opěra na konci mostu (1)

Povrchový rozpad homích kvádrů čelní plochy v blízkosti levé hrany opěry.
Nad 2. klenbou směrem k OP3 vlevo je vytlačený jeden kámen až 150mm.

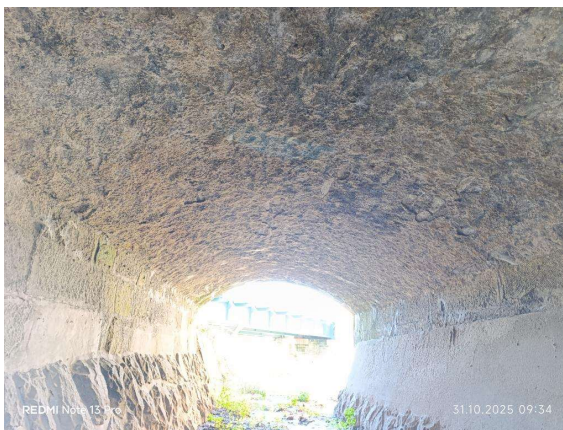
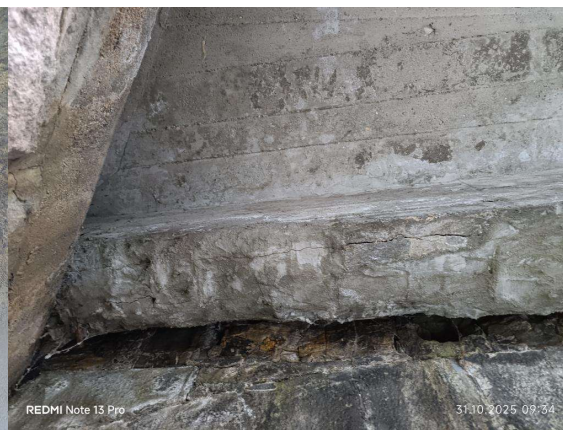
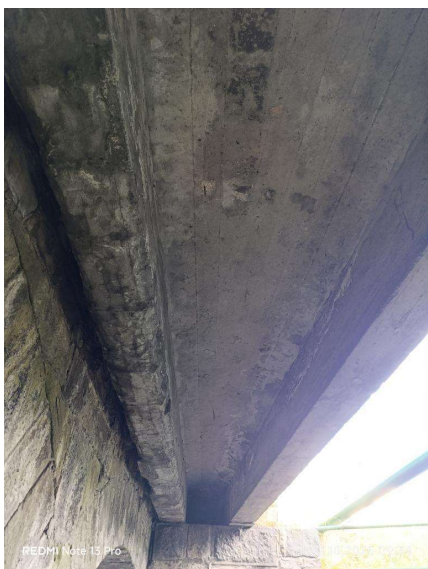
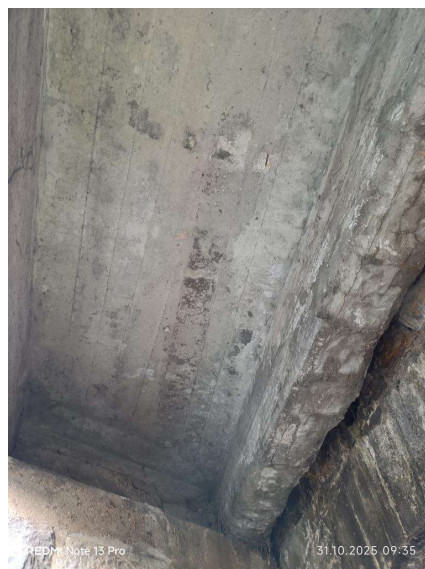
Podhled nosné konstrukce (1)

Podhled obou kleneb je vlhký.

Podhled rozšíření na obou stranách mostu vykazuje stopy plošném průsaku vody, zejména vlevo uprostřed rozpětí, kde na příčné trhlíně jsou vápenné krápníčky.

Malta aplikovaná do trhlin za čelními prstenci klenby je vlivem průsaku vody do kleneb částečně vyplavená. Trhliny za čelními prstenci jsou šířky 5 až 30 mm při povrchu zdíva.

Lokální přespárování zdiva kleneb.

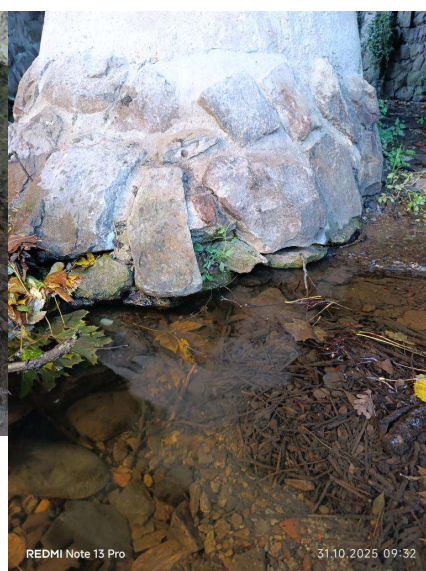
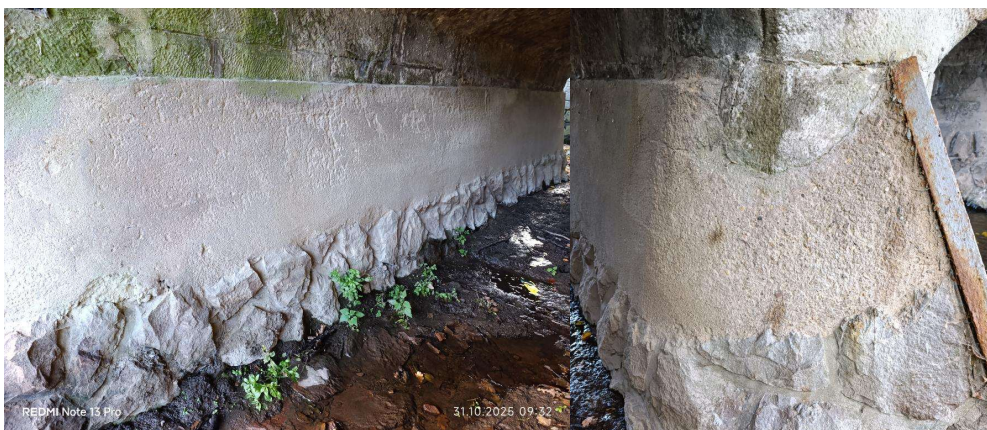
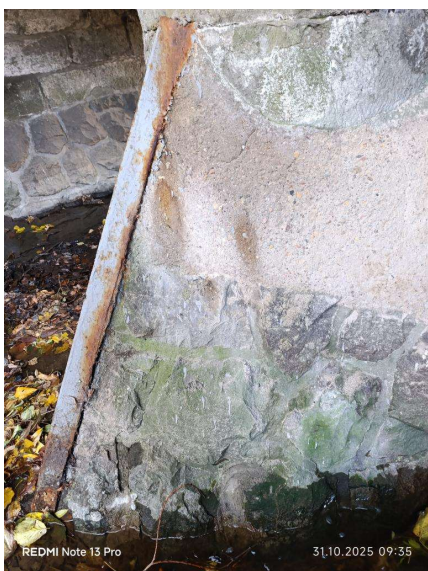
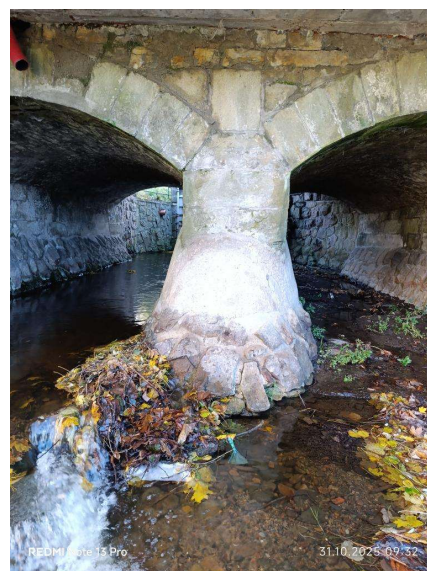
Pohled na podpěru (1)

V úrovni hladiny vody jsou pod návodní hranou pilíře vpravo vyplavené drobné zdící prvky a spárovací malta do hloubky až 50mm.

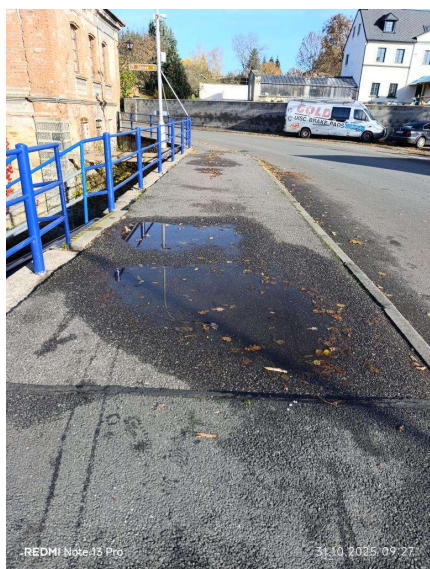
Chodník vlevo_

Otevřená příčná pracovní spára v krytu levého chodníku na začátku mostu a prosedlina ve 2/3 délky chodníku.

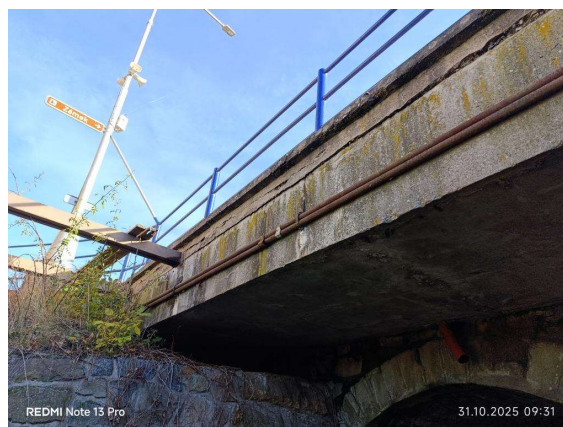
Chránička vlevo

Nenatřené a korodující chráničky na levém boku nosné konstrukce.

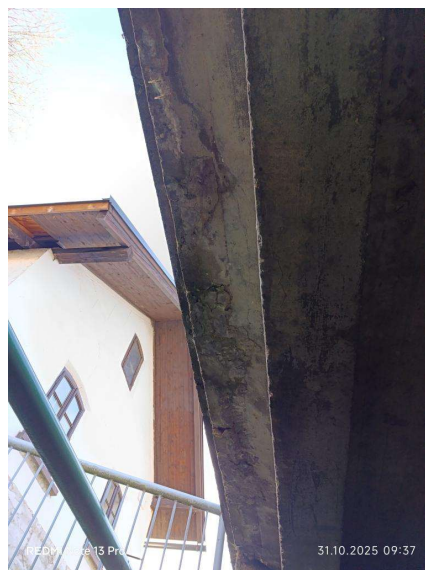
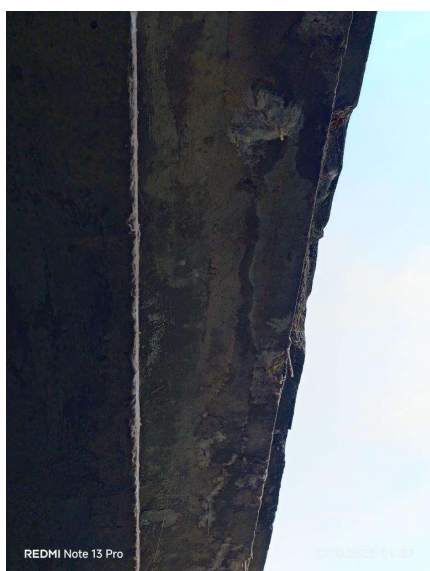
Podhled pravá římsa_ (1)

Na podhledu desky jsou vápenné výluhy a prokreslené korodující trminky výztuže.

Na dolní ploše a částečně i bocích trámu přiléhajícího ke klenbě je v celé délce odtržená krycí vrstva betonu, na 2/3 délky trámu zcela odpadá.

Obnažená výztuž je částečně opatřena pasivačním nátěrem. Oslabení nosné výztuže při dolním povrchu trámu je až 25%. Od minulé HPM bez výraznějších změn.
