## 3164 -5

přes náhon Doudleby n.Orl

Hlavní prohlídka

Prohlídku provedl Jaroslav Kašpar DiS., 06.09.2025

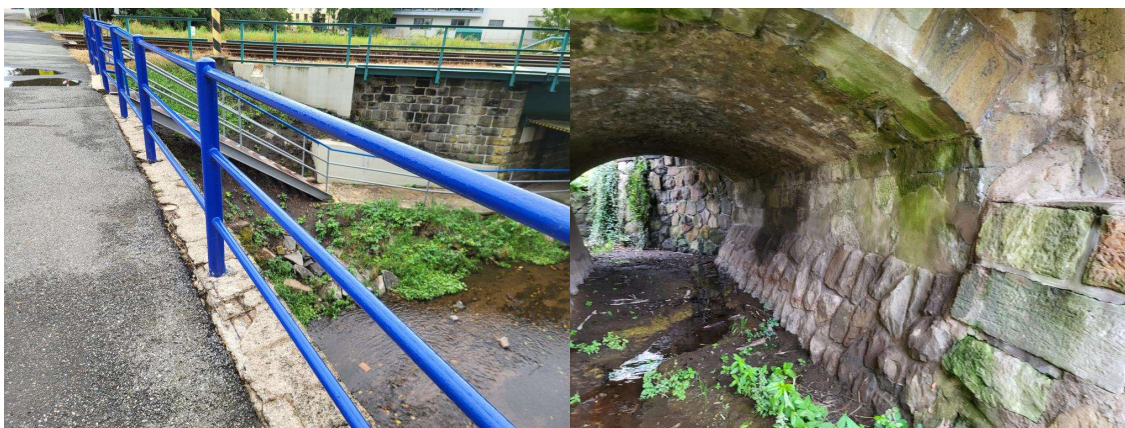
Zvětralý beton obou říms.  
Místo popraskaný a odprýskávající krycí beton levé římsy v 1.třetině světlosti mostu  
Výrazná horizontální trhlina v pracovní spáře mezi nosnou konstrukcí a levou římsou (římsa je utržená a vysunutá o cca 10mm).

zábradlí a římsa\_povodní strana

OP1 a pohled NK\_mostní pole č. 1

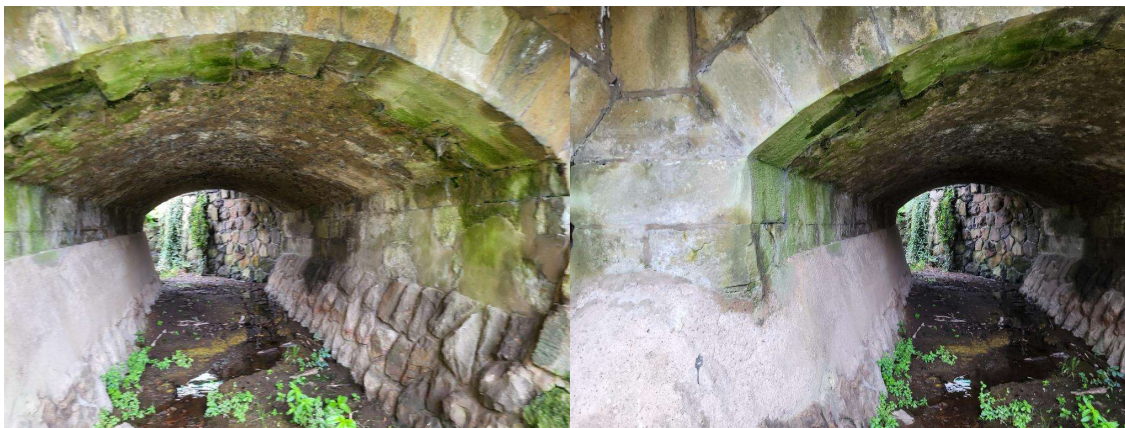
V úrovni hladiny vody jsou pod návodní hranou pilíře vpravo vyplavené drobné zdící prvky a spárovací malta do hloubky až 50mm.

mostní pole č. 1

OP2\_pohled z povodní strany

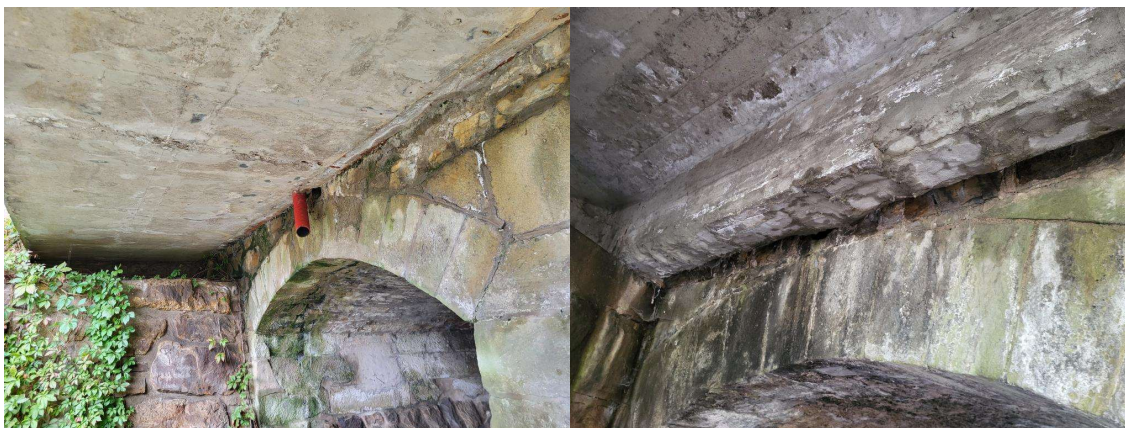
Na podhledu desky jsou vápenné mapy a výluhy.  
Cca pod podélnou výztuží jsou trhlíny v krycí vrstvě betonu  
Uprostřed rozpětí je v betonu podhledu desky příčná trhlina s výluhy a krápníčky.  
Místo je lokálně odprýskaný beton levé boční plochy desky.

Na podhledu desky jsou vápenné výluhy a prokreslené korodující trminky výztuže.  
Na dolní ploše a částečně i bocích trámu přiléhajícího ke klenbě je v celé délce odtržená krycí vrstva betonu, na 2/3 délky trámu zcela odpadlá.  
Obnažená výztuž je částečně opatřena pasivačním nátěrem. Oslabení nosné výztuže při dolním povrchu trámu je až 25%. Od minulého HPM bez výraznějších změn.

rozšíření NK\_povodní strana

rozšíření NK\_návodní strana

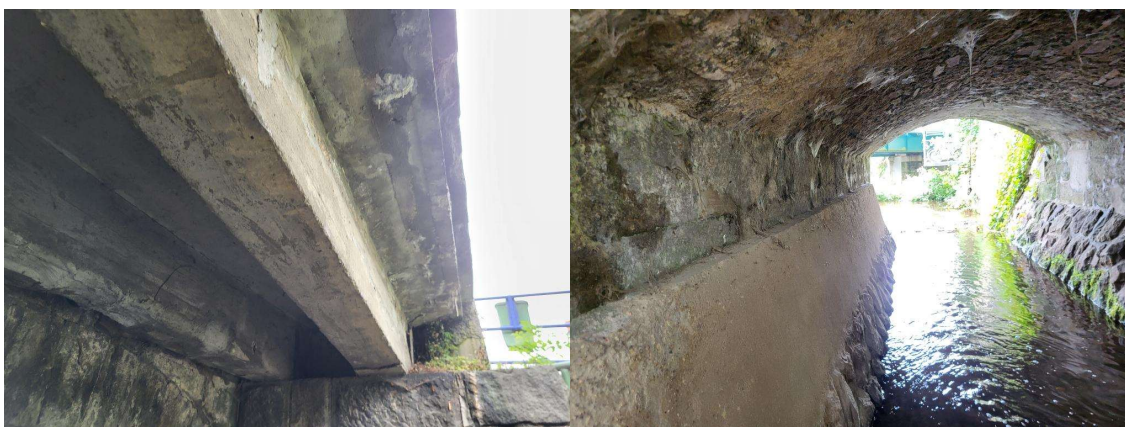
DTTO

mostní pole č. 2

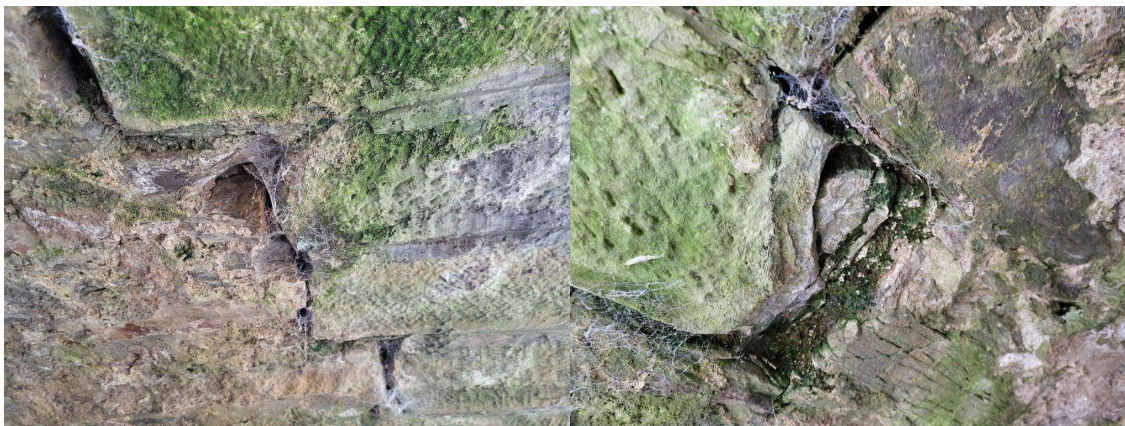
Malta aplikovaná do trhlín za čelními prstenci klenby je vlivem průsaku vody do kleneb částečně vyplavená. Trhlíny za čelními prstenci jsou šířky 5 až 30 mm při povrchu zdíva.

poruchy zdiva klenby\_povodní strana\_mostní pole č. 1 DTTO

Lokální přespárování zdiva kleneb.

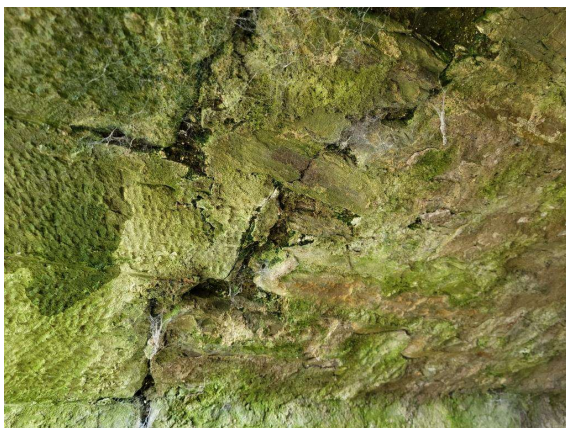
DTTO
