## 29840 -3

most Semechnice

Běžná prohlídka

Prohlídku provedl Jana Horáková, 15.07.2025

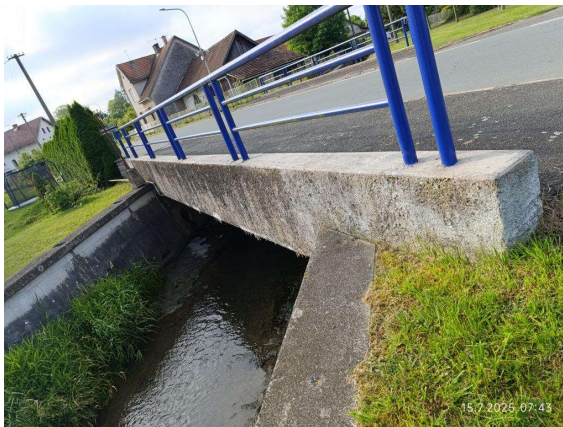
Horní plocha levé římsy

- odlupující se ochranný nátěr povrchu říms
- příčné trhliny v římsách - viz. fotodokumentace

Opravit příčné trhliny v římsách vhodným materiálem.

Dle možností obnovit ochranný nátěr říms (hydrofobní nátěr).

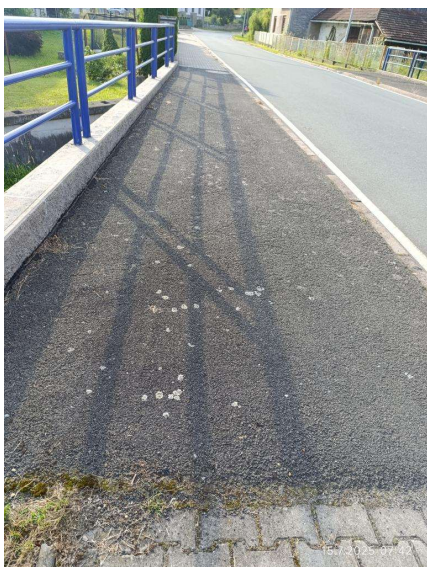
Chodník vlevo

- místy drobně poškozené betonové obrubníky vpravo
- chybí zálivka mezi římsou a chodníkem na obou stranách

Vyčistit spáry mezi římsou a chodníkem a zalít asfaltovou zálivkou.

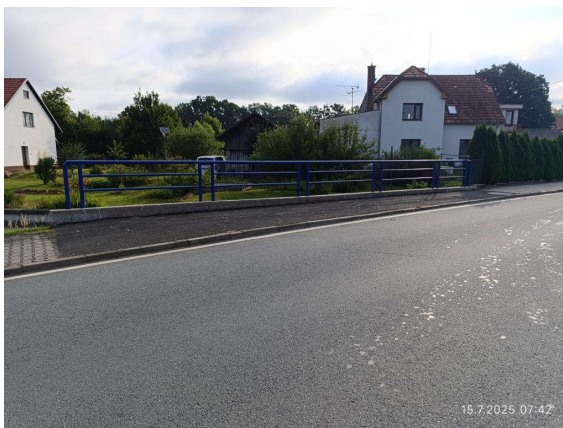
Levé zábradlí

- konstrukce zábradlí neodpovídá současným normovým požadavkům

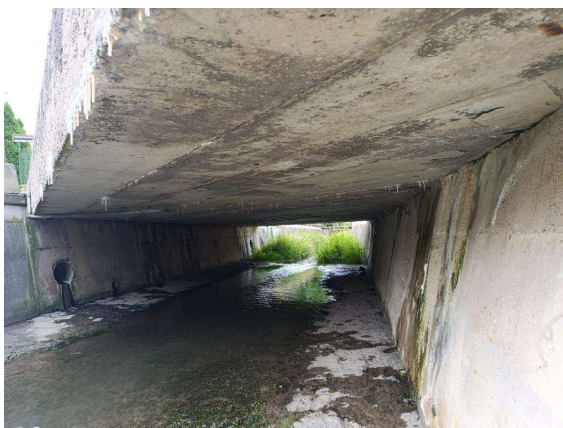
- plošné zatékání do krajních částí nosné konstrukce (vápenné inkrustace a krápníky na podhledu spár 1.-7. a 16.-20.nosníku, inkrustace ve spárách mezi nosnou konstrukcí a konstrukcí říms)
- protékající oblast dilatací nosné konstrukce dle průsaků na čelních plochách opěr

Lokální vápenné výluhy (1)

Naplánovat opravu mostního svršku, včetně kompletní opravy izolace a sanace podhledu NK.

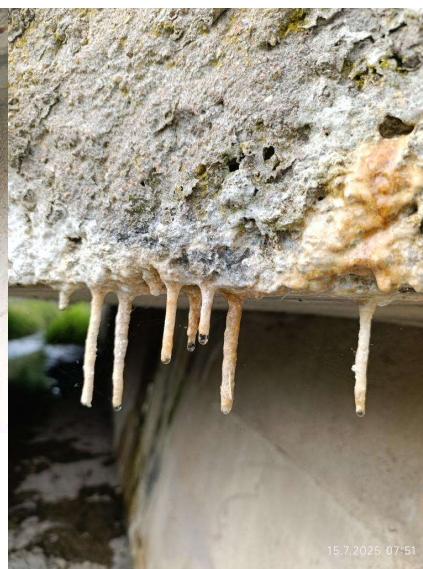
Lokální vápenné výluhy (2)

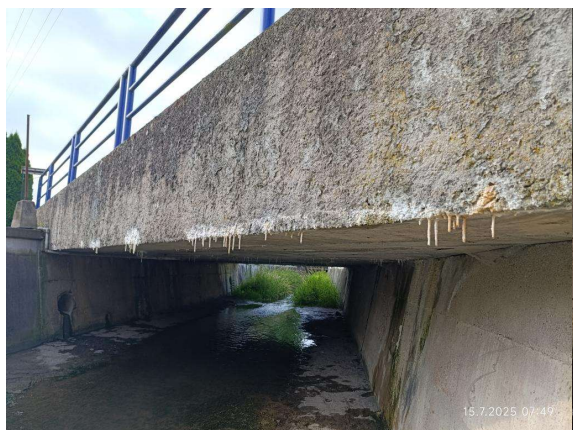
Lokální vápenné výluhy

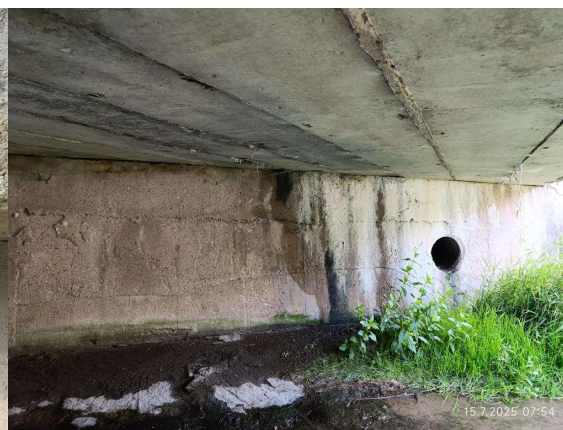
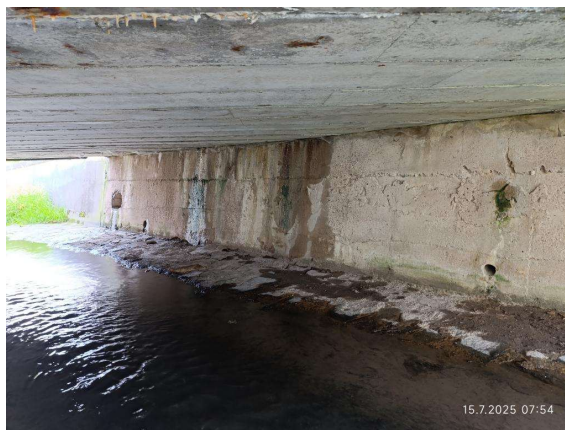
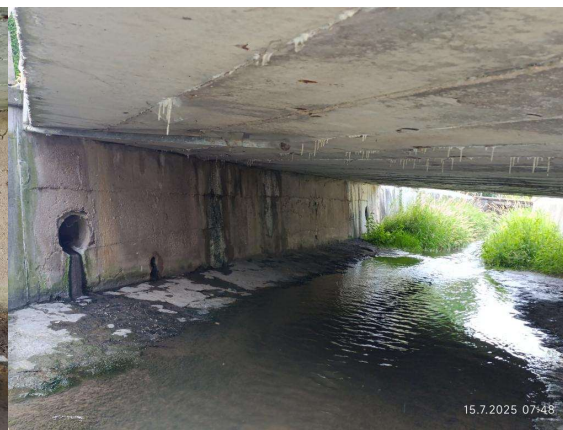
Opěra na konci mostu (1)

- nekvalitní, zvětralý a poteklý povrch čelních ploch obou opěr
- viditelné pracovní spáry, zavlhlé, protékající
- mírně vymletý beton spodních částí obou opěr v úrovni kolísání hladiny

- svislé trhliny šířky do 0,2mm přes celou viditelnou výšku opěry pod uložením 4., 7., 10., 11., 15. a 20.nosníku
- lokální degradace povrchu betonu opěry

Očistit tlakovou vodou obě opěry a provést sanaci.

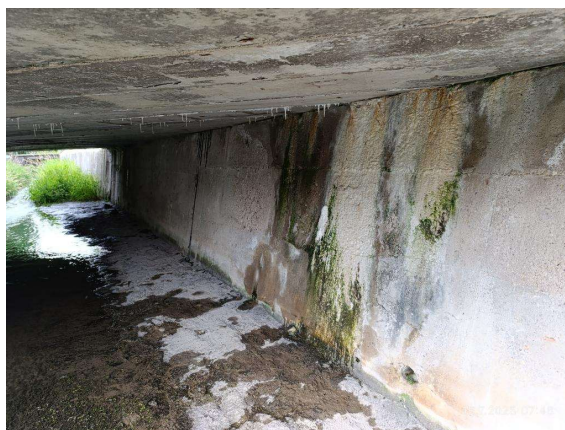
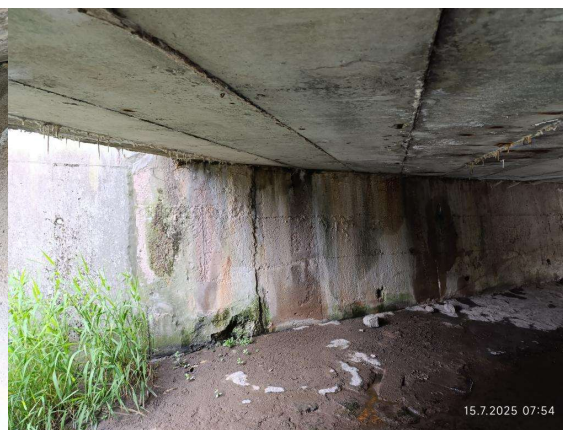
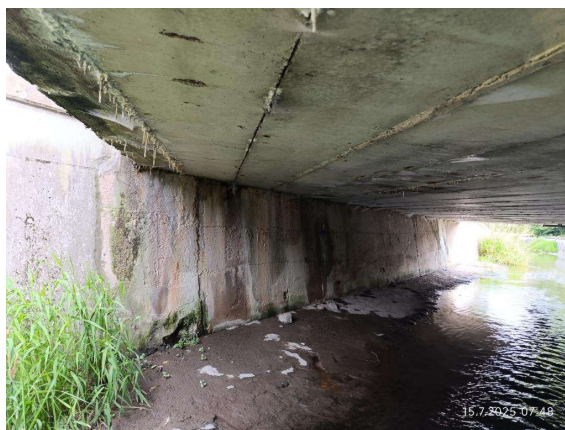
Opěra na začátku mostu (1)

- svislé trhliny na čelní ploše opěry pod uložením 7. a 10.nosníku; šířka trhlín je do 0,2mm
- lokální degradace povrchu betonu opěry

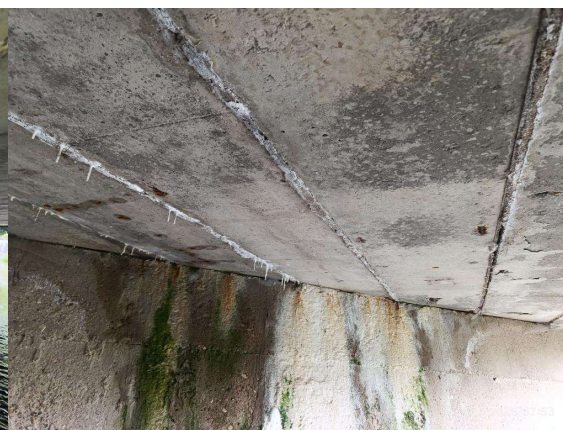
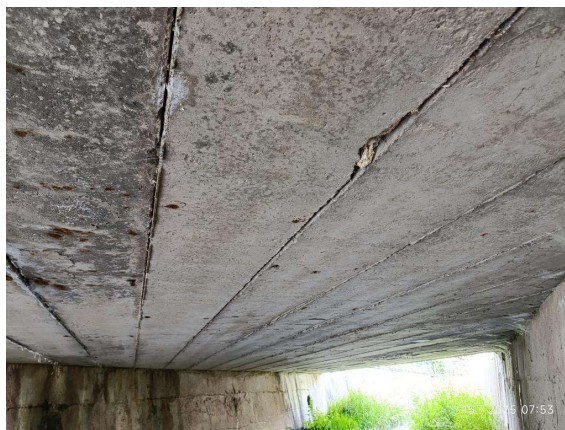
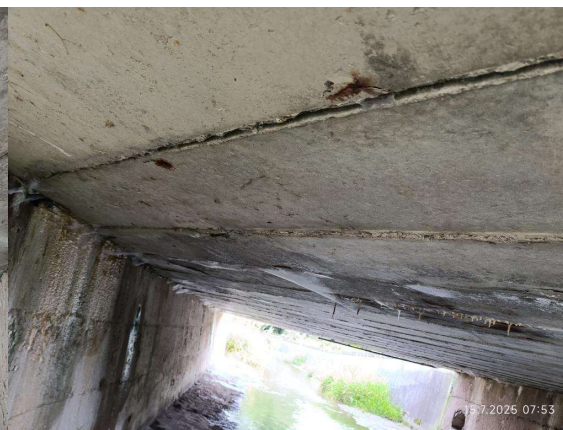
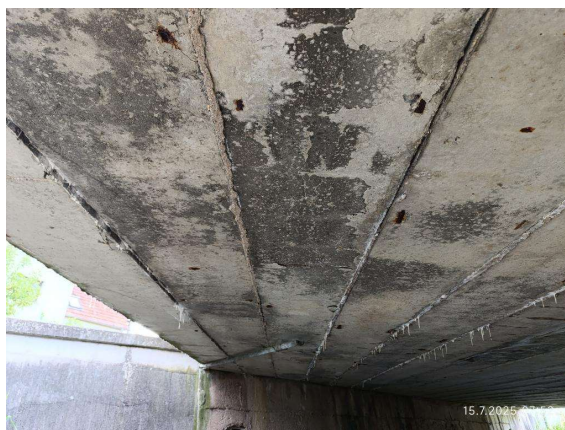
Podhled nosné konstrukce (1)

- na více místech odprýsknutý krycí beton podhledu nosníků a obnažené korodující trmínky výztuže
