## 29840 -3

most Semechnice

Hlavní prohlídka

Prohlídku provedl Miroslav Horáček, 12.10.2023

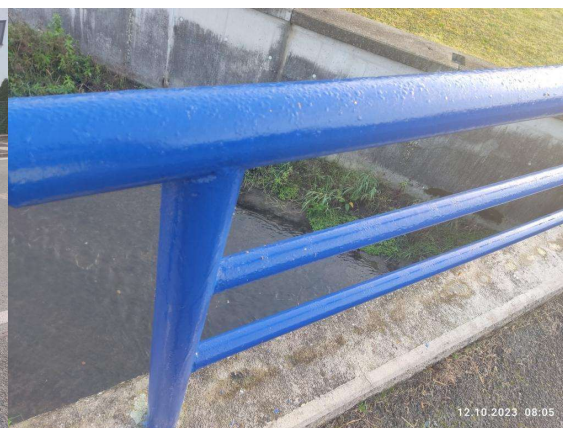
Stav nátěru levého zábradlí

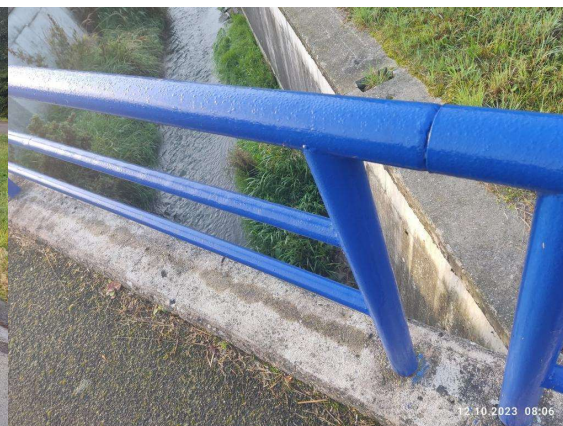
Stav nátěru pravého zábradlí

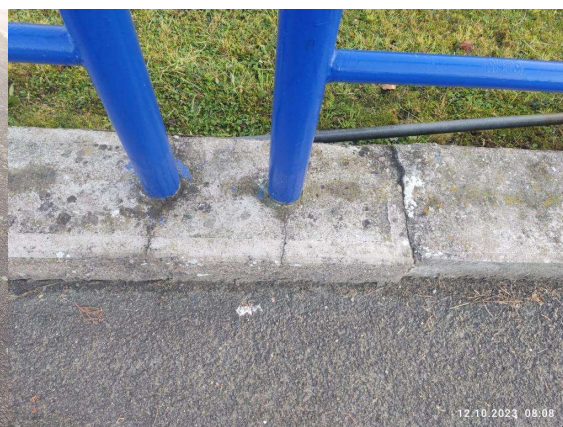
- odlupující se ochranný nátěr povrchu říms  
- příčné trhliny v římsách - viz. fotodokumentace

Příčné trhliny v levé římsě

Opravit příčné trhliny v římsách vhodným materiálem.

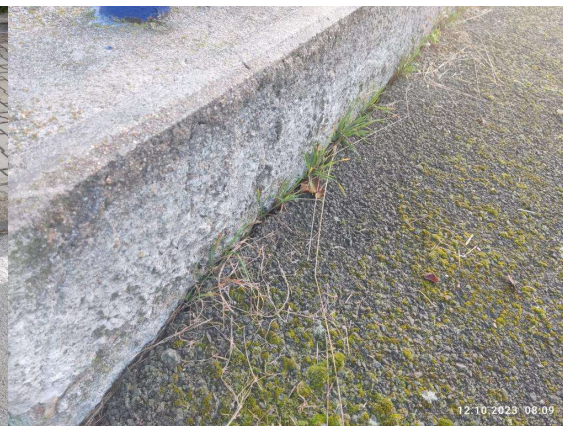
- místy drobně poškozené betonové obrubníky vpravo  
- chybí zálivka mezi římsou a chodníkem na obou stranách

Chybí zálivka mezi levou římsovou a chodníkem

Vyčistit spáry mezi římsou a chodníkem a zalít asfaltovou zálivkou.

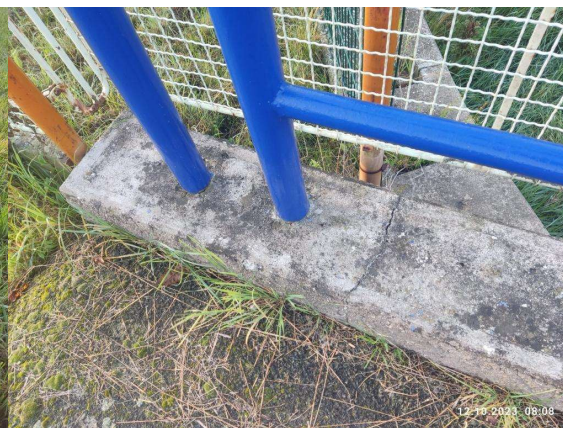
Příčné trhliny v pravé římse na konci mostu

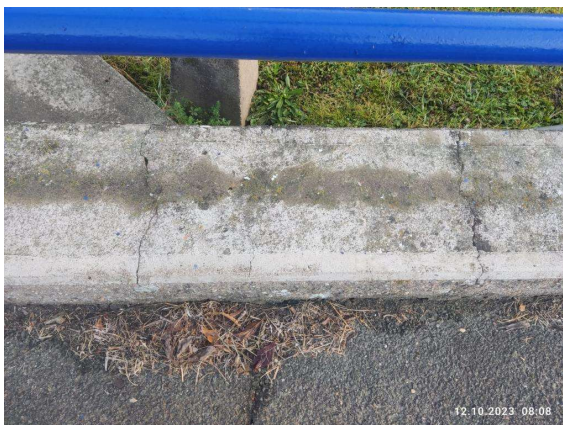
Příčné trhliny v pravé římse

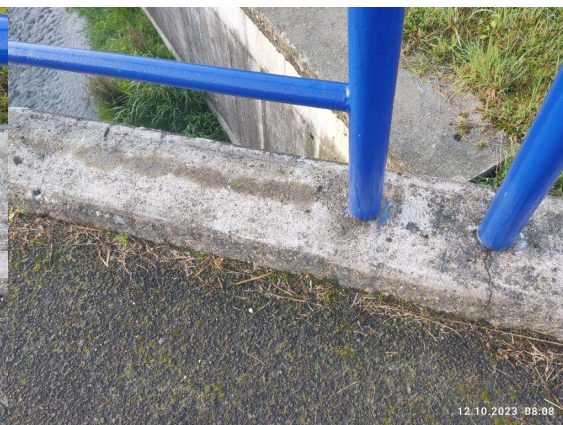
Příčné trhliny v pravé římse\_

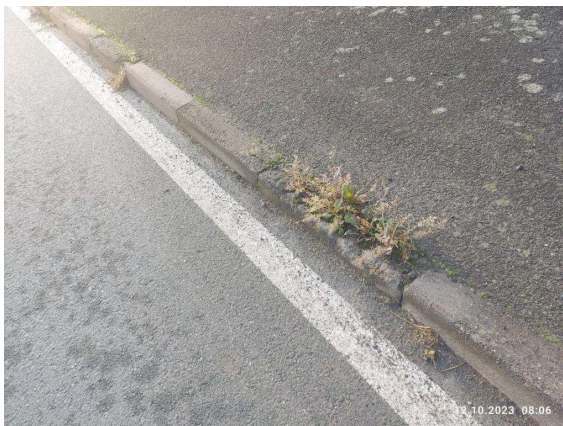
Degradace povrchu obrub u pravého chodníku

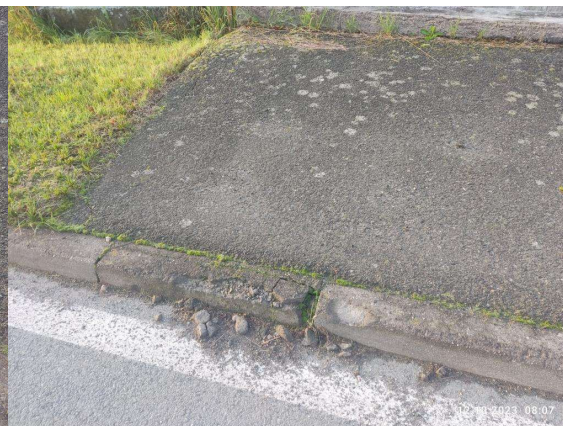
Degradace povrchu obrub u pravého chodníku\_

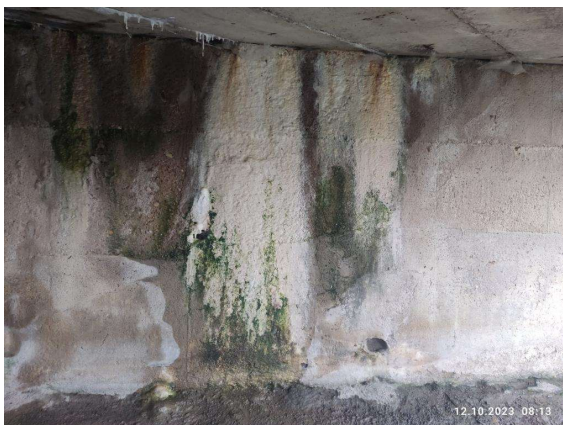
- nekvalitní, zvětralý a poteklý povrch čelních ploch obou opěr  
- viditelné pracovní spáry, zavlhlé, protékající  
- mírně vymletý beton spodních částí obou opěr v úrovni kolísání hladiny

Vápné výluhy na opěře OP1

Očistit tlakovou vodou obě opěry a provést sanaci.

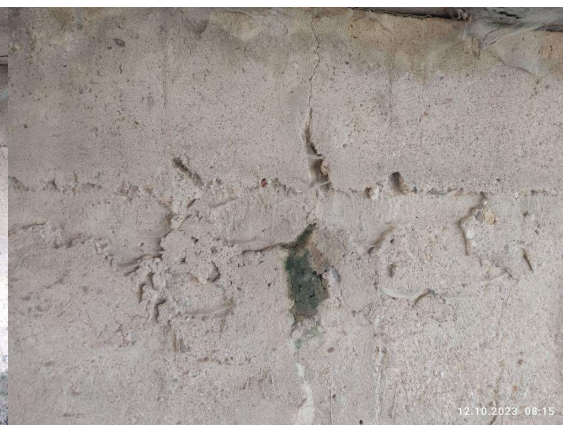
- svislé trhliny na čelní ploše opěry pod uložením 7. a 10.nosníku; šířka trhlin je do 0,2mm  
- lokální degradace povrchu betonu opěry

Lokální degradace povrchu betonu opěry OP1

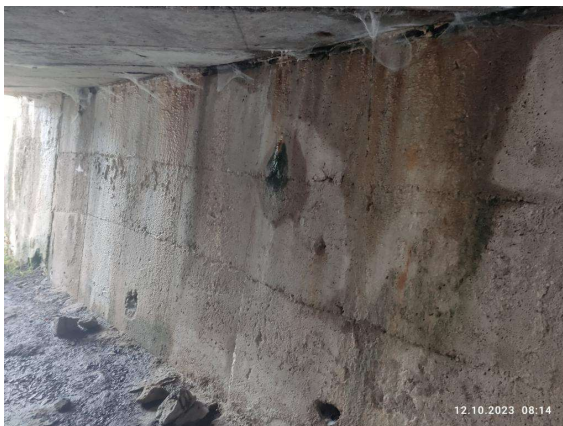
- plošné zatékání do krajních částí nosné konstrukce (vápenné inkrustace a krápníky na podhledu spár 1.-7. a 16.-20.nosníku, inkrustace ve spárách mezi nosnou konstrukcí a konstrukcí říms)  
- protékající oblast dilatací nosné konstrukce dle průsaků na čelních plochách opěr

Mokrý průsaky mezi NK a opěrou OP1 vpravo

Naplánovat opravu mostního svršku, včetně kompletní opravy izolace a sanace podhledu NK.

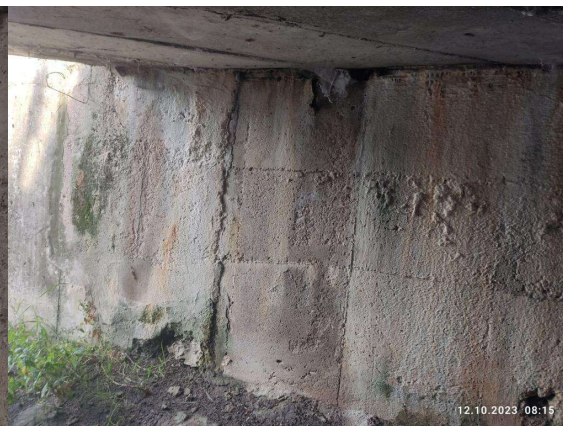
Mokrý průsaky mezi NK a opěrou OP1 vpravo\_

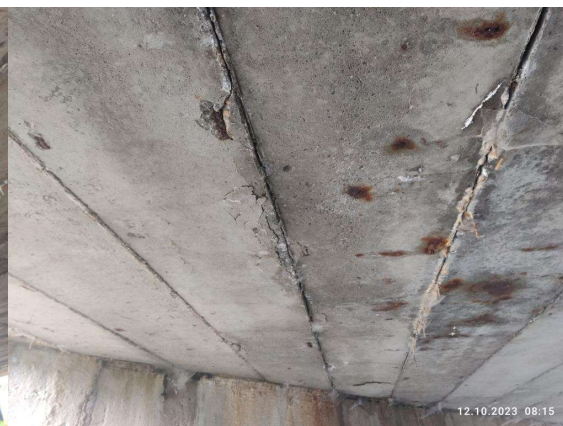
Mokrý stopy na podhledu NK

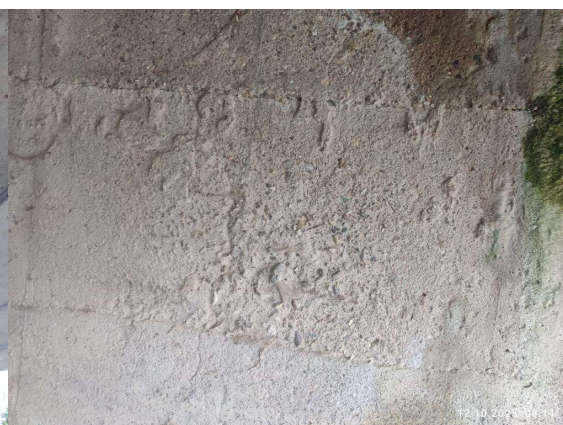
- svislé trhliny šířky do 0,2mm přes celou viditelnou výšku opěry pod uložením 4., 7., 10., 11., 15. a 20.nosníku  
- lokální degradace povrchu betonu opěry

Lokální degradace povrchu betonu opěry OP2

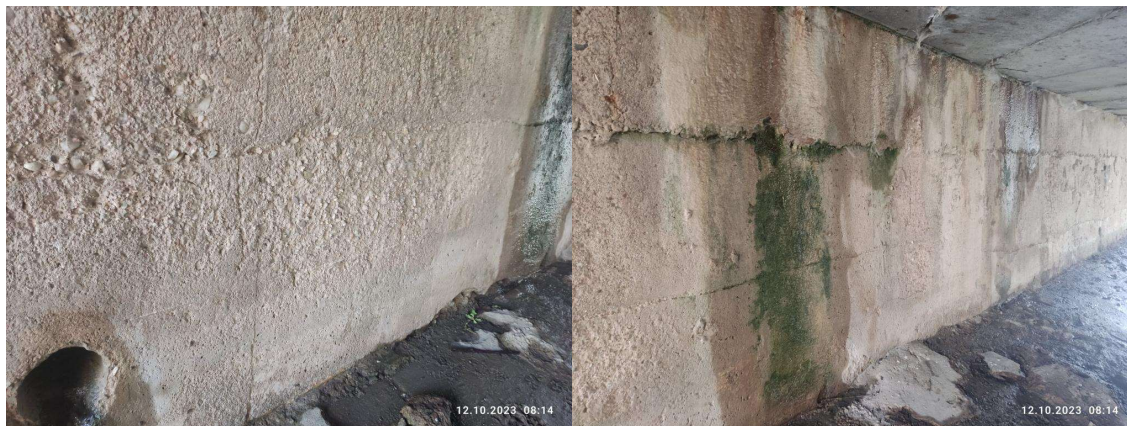
Lokální degradace povrchu betonu opěry OP2\_

Mokrý průsak mezi NK a opěrou OP2

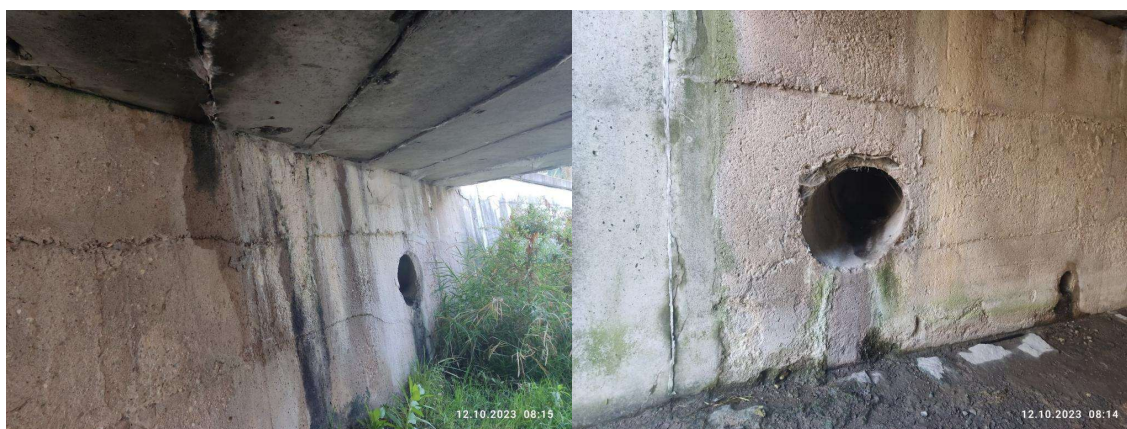
Vápenné výluhy na opěře OP2 vpravo

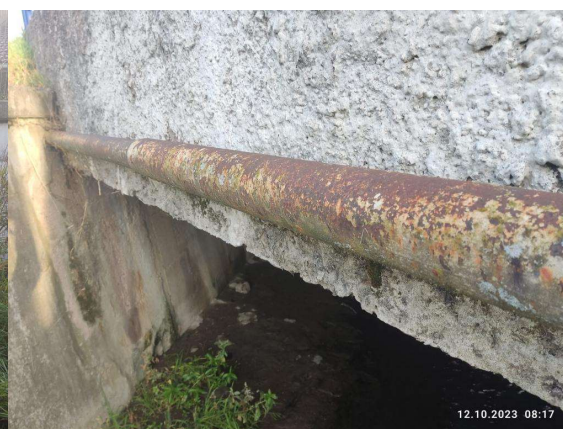
Koroze cizího zařízení vpravo

Vyzvat správce cizího zařízení, aby obnovil ochranný nátěr chráničky.
