3167 -5

most přes Orlici v Záměli

Běžná prohlídka

Prohlídku provedl Jana Horáková, 23.09.2025

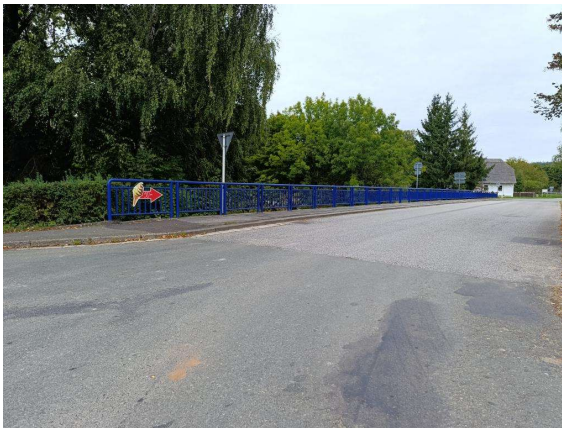
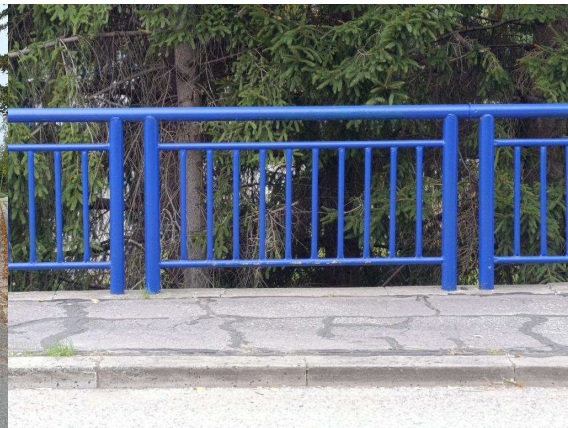
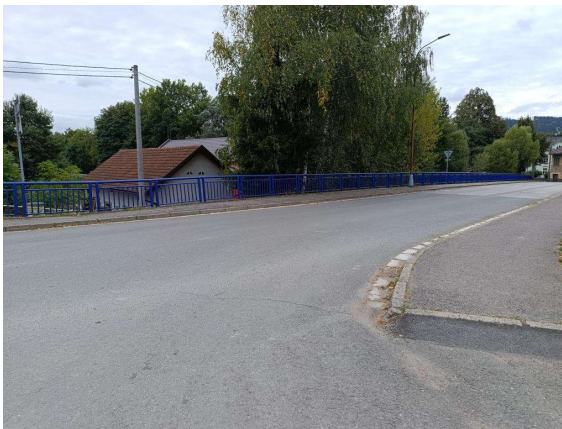
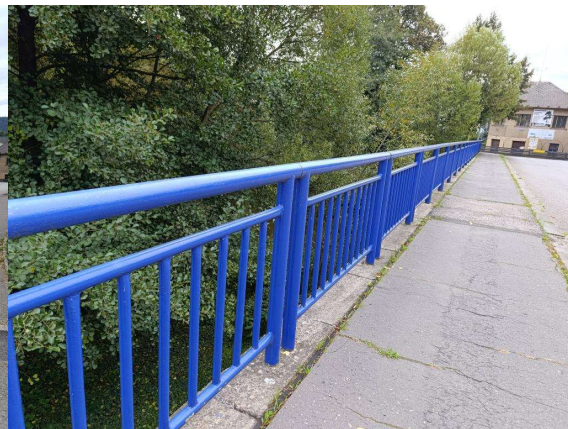
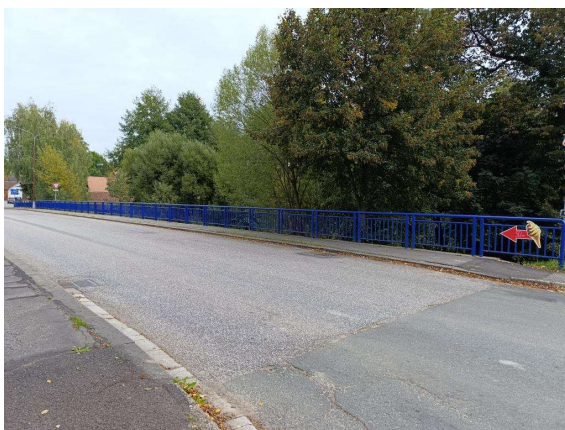
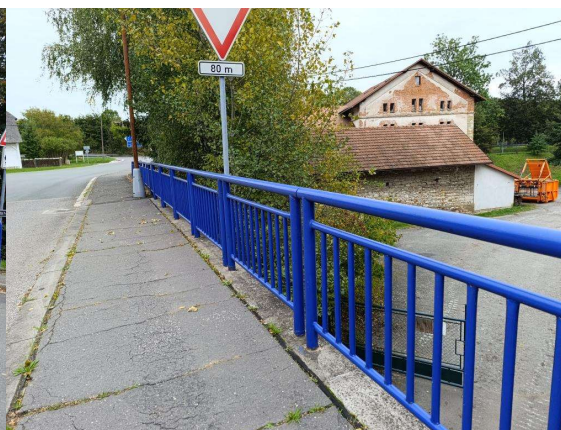
- bez závad

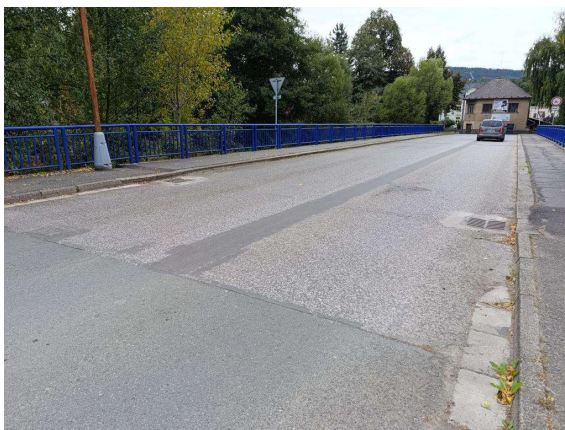
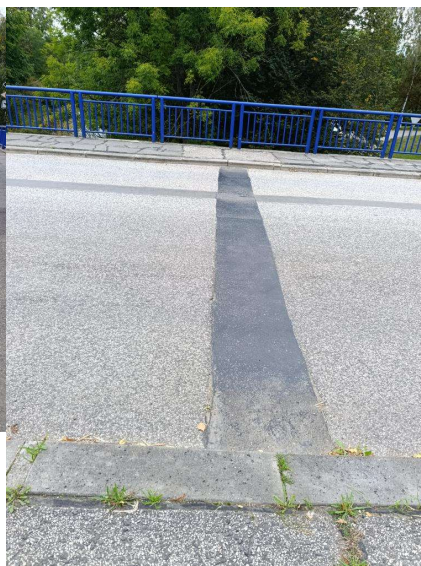
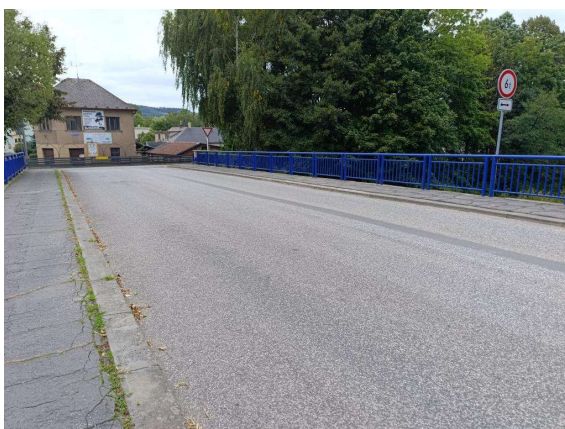
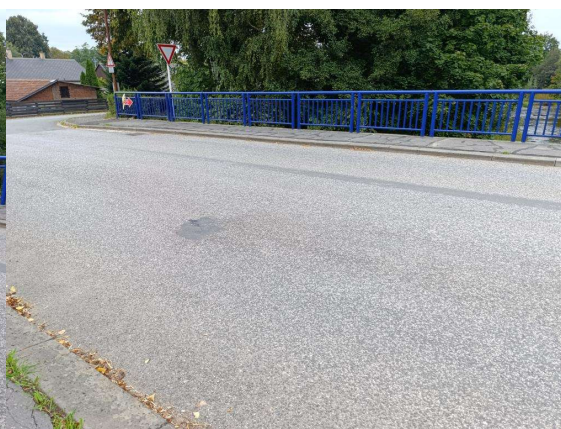
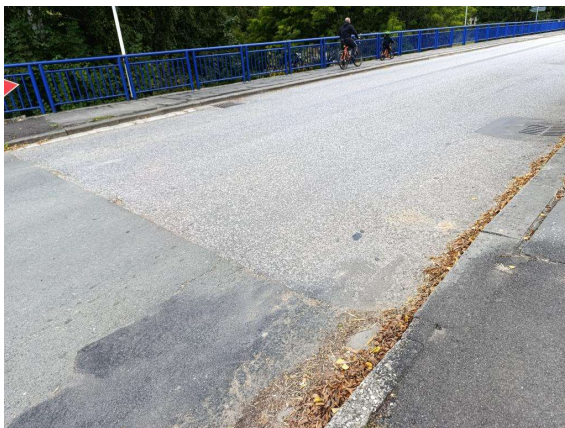
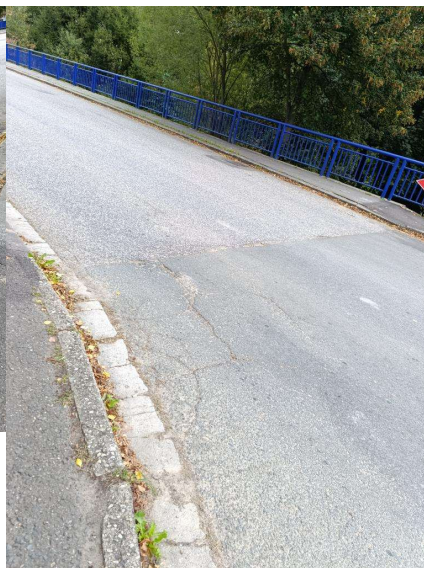
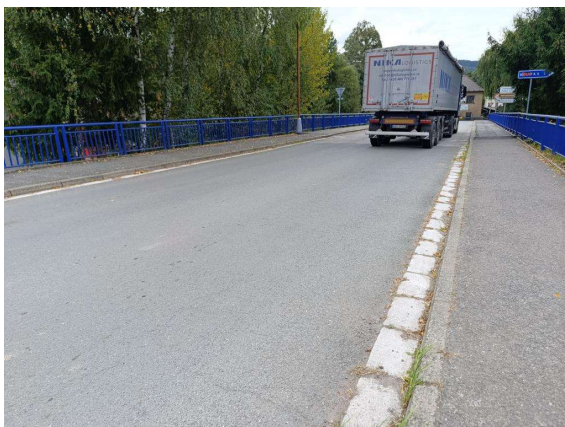
Stav krytu vozovky na mostě (1)

- 2 drobné výtluhy v krytu
- tvořící se výtluhy v pravém jízdním pruhu na začátku 2.mostního pole
- drobně popraskaný kryt vozovky s příčnou trhlinou v levém jízdním pruhu na předmostí na konci mostu

Opravit povrch vozovky na mostě.

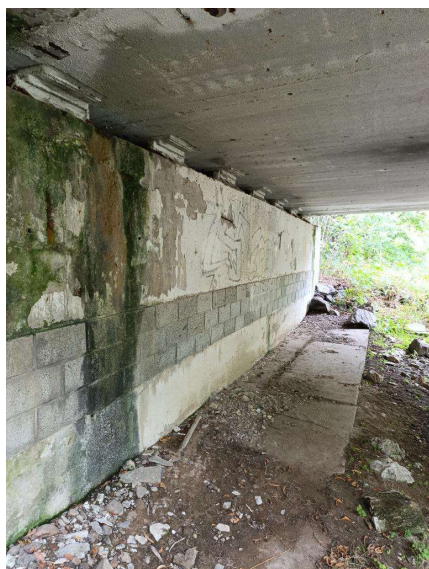
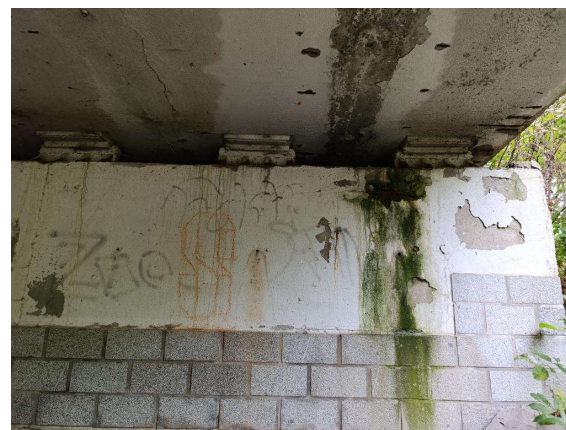
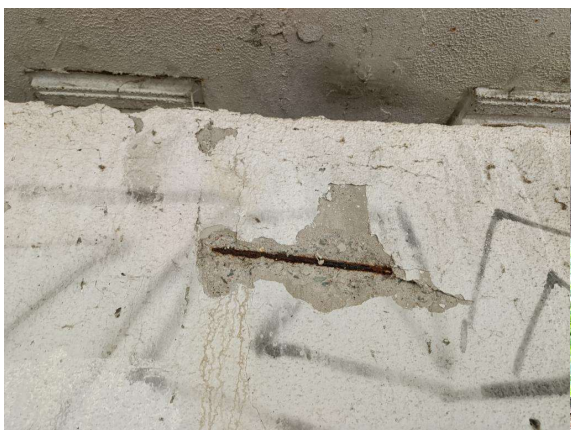
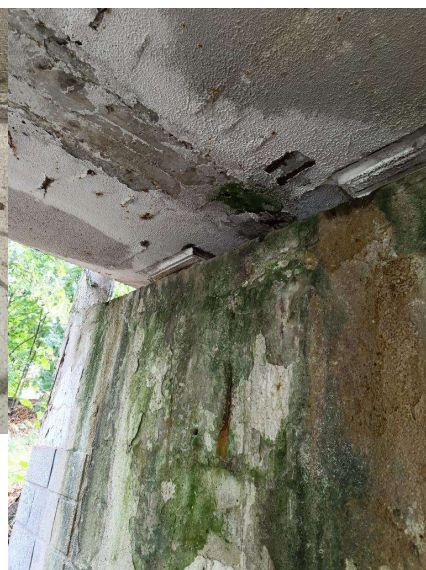
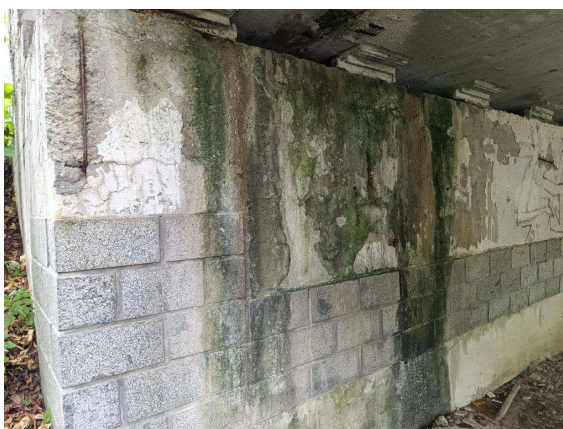
Opěra na začátku mostu (1)

- zamáčená čelní i pravá boční plocha opěry pod uložením 7. a 8. nosníku s odprýskávajícím nástřikem; v místě odpadnutého nástřiku na čelní ploše opěry je obnažený zvětralý beton a u levé i pravé hrany 1 zkorodovaný třmínek výztuže
- svislá trhlinka v horní polovině viditelné části čelní plochy pod uložením 4. nosníku; šířka trhliny je do 0,5mm

Pasivovat obnaženou výztuž na povrchu opěry na začátku mostu a střední podpěry a lokálně sanovat.

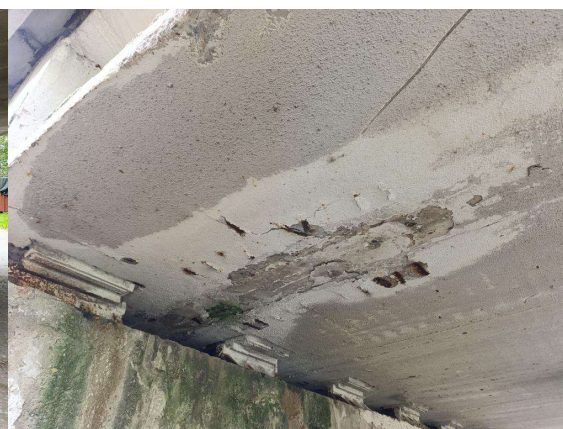
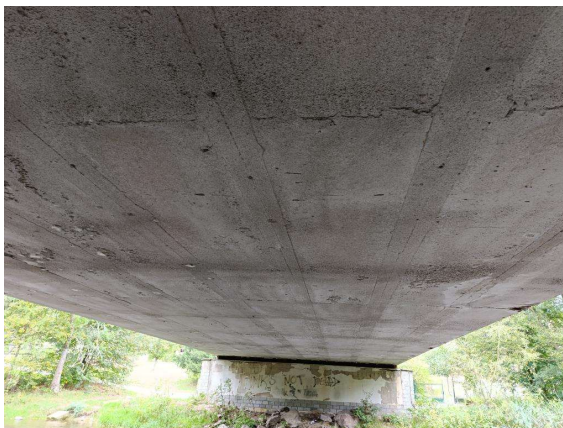
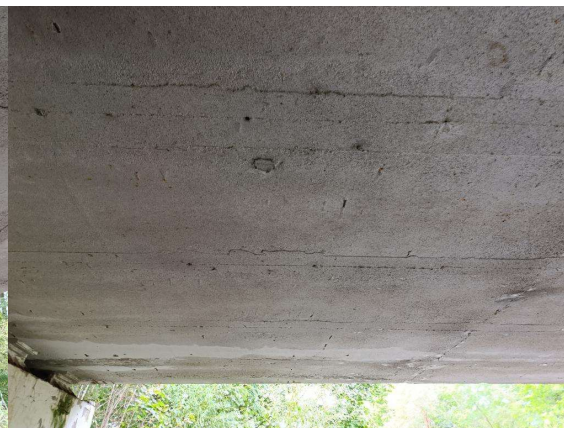
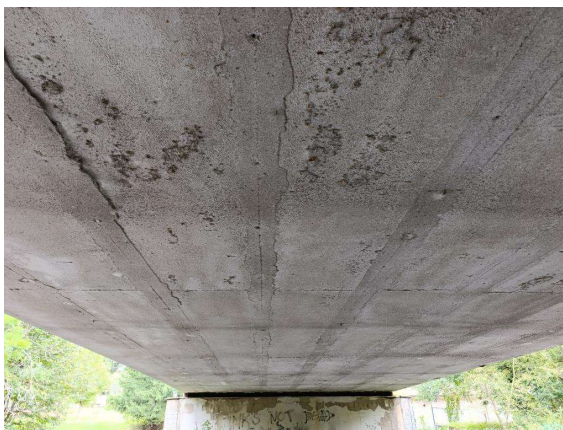
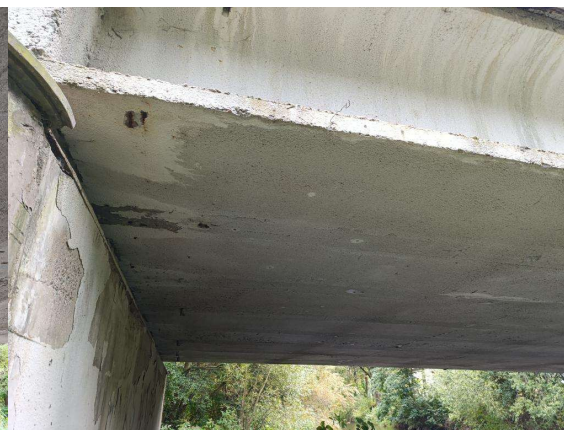
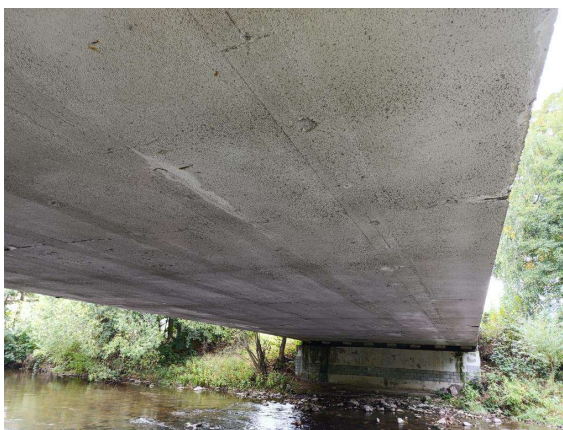
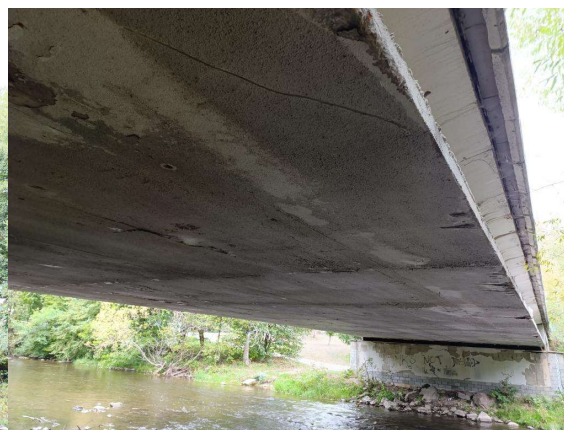
Podhled nosné konstrukce (1)

- prosakující voda spárou mezi 1.-2. nosníkem u opěry na začátku mostu (mapy)
- prosakující voda spárou mezi 7.-8. nosníkem v 1. 1/4 světlosti otvoru (vápenné výluhy a inkrustace s občasnými krápníky délky do 0,1m) a u opěry na konci mostu (výluhy)
- na více místech vytéká voda z montážních otvorů na boční plochu 8. nosníku (inkrustace a krápníky délky do cca 150mm)
- chybějící plastová trubička odvodňovacího otvoru spáry mezi 1.-2.nosníkem u mezilehlé podpěry

- ojediněle drobně prorýsované korodující třmínky výztuže na pohledu nosníků
- místy drobně odprýsknutý krycí beton a obnažené korodující třmínky výztuže na přírubách krajních nosníků (zejména na konci pole vpravo)
- lokálně odpadnutá hrana levého zakončení nadpodporového příčnicku nad opěrou na začátku mostu a obnažený značně zkorodovaný prut výztuže

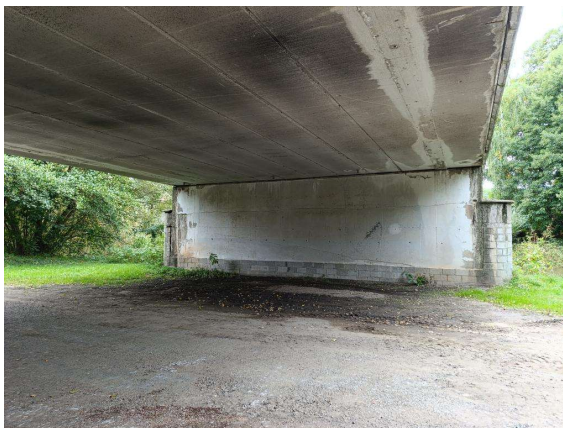
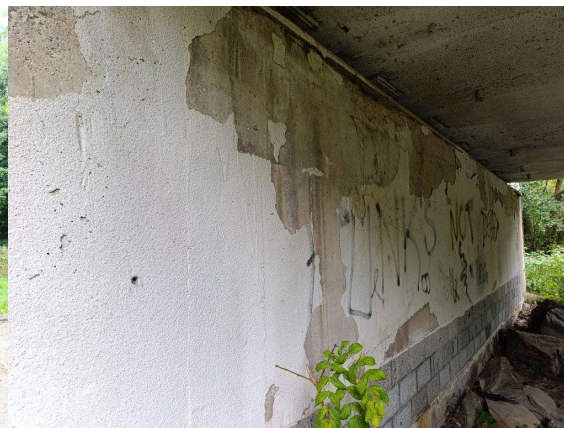
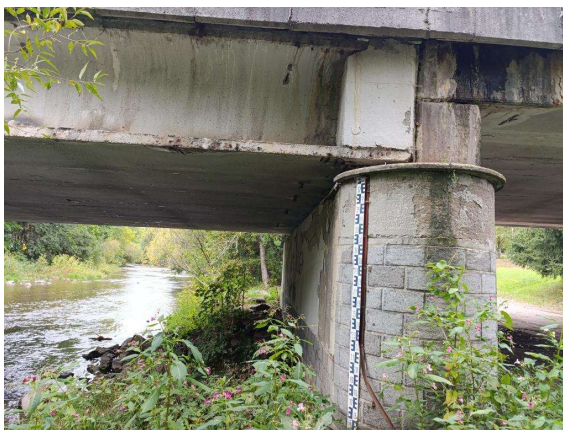
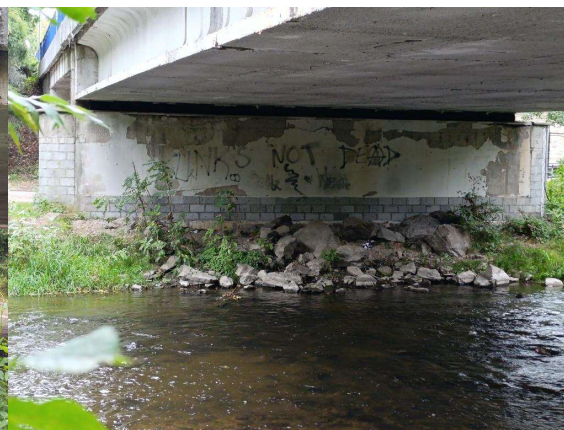
Pohled na podpěru (1)

- nekvalitní a zvětralý beton horního zakončení podpěry pod vyrovnávacím betonem úložného prahu ze strany 1. pole; pod uložením 8. nosníku je již beton rozpadlý do hloubky až 50mm
- protěklý povrch krajního přesazeného zakončení pilíře ze strany 1. i 2. pole
- lokálně odpadnutý krycí beton a obnažený 1 korodující prut výztuže na čelní ploše podpěry ze strany 2. pole v těsné blízkosti levé hrany
- vypadávající zaspárování mezi kamenným opevněním pravého zakončení podpěry a dřikem ze strany 2. pole

Opravit zaspárování mezi dříkem střední podpěry a pravým zakončením ze strany 2. pole.

Sanovat podpěru P2 v místě poruch.

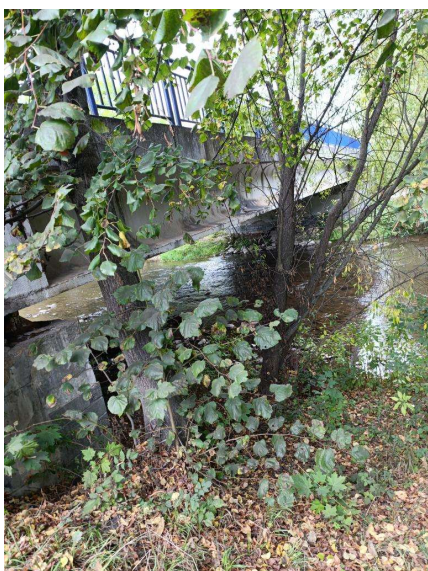
- vzrostlá vegetace v těsné blízkosti obou pravých křídel
- složený štěrk u opěry OP3

Vzrostlá vegetace v okolí mostu

Odstranit vzrostlou vegetaci z těsné blízkosti pravých křídel.

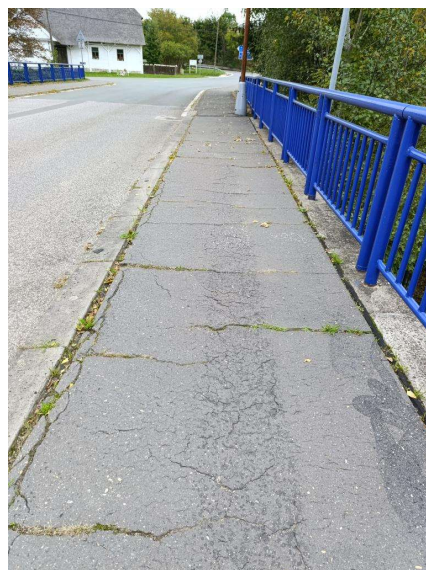
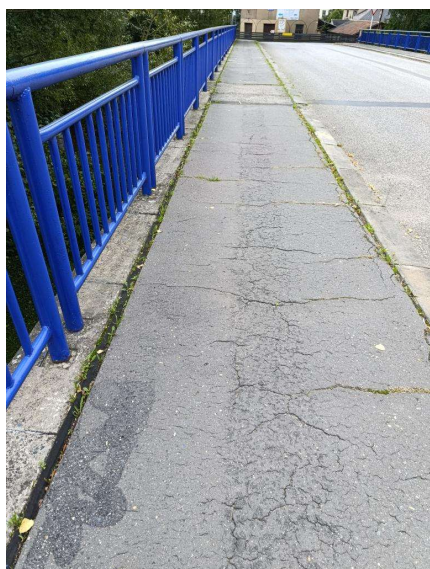
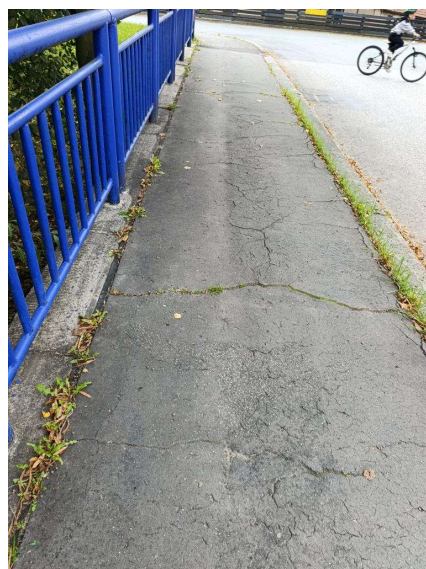
Chodník vpravo (1)

- popraskaný lité asfalt obou chodníků; v trhlínách je místy již uchycená vegetace - levý chodník vyspraven zálivkou
- kleslý chodník na předmostí na začátku mostu po obou stranách a na předmostí na konci mostu vlevo
- opraveno turbem

Vyčistit a zalít trhliny v litém asfaltu pravého chodníku.

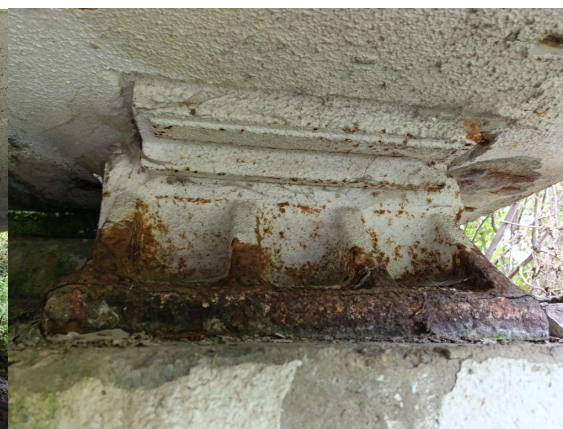
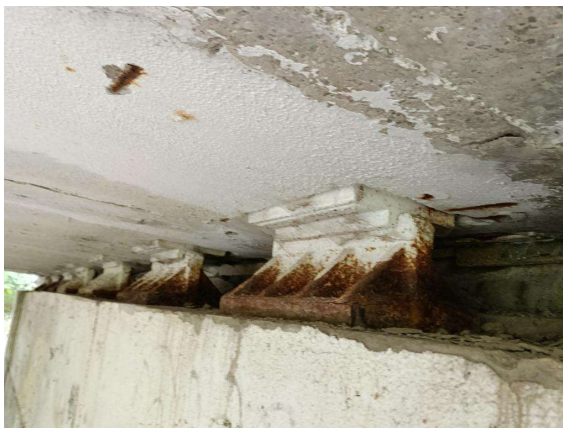
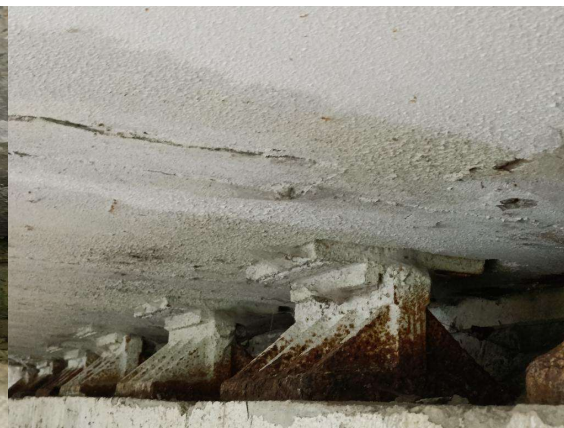
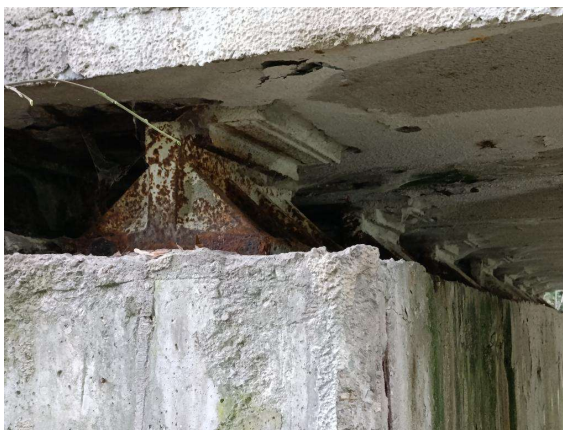
Ložiska OP1_ (1)

- prorýsovaná koroze přes starý nátěr

Odrezit a natřít ložiska na opěře OP1

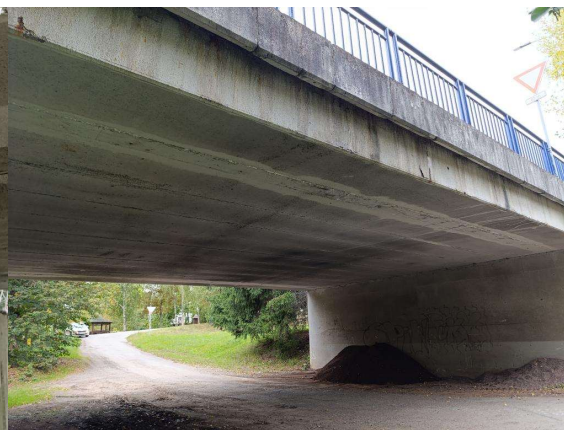
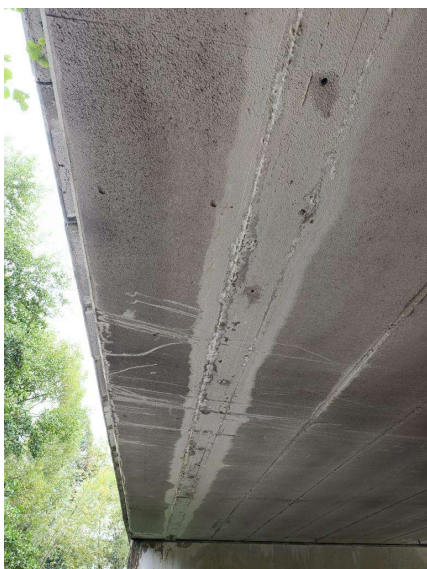
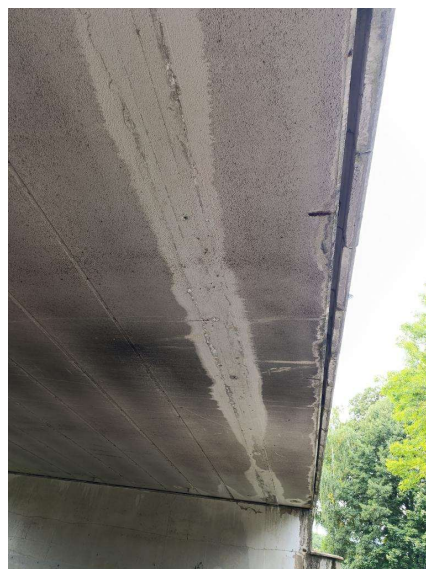
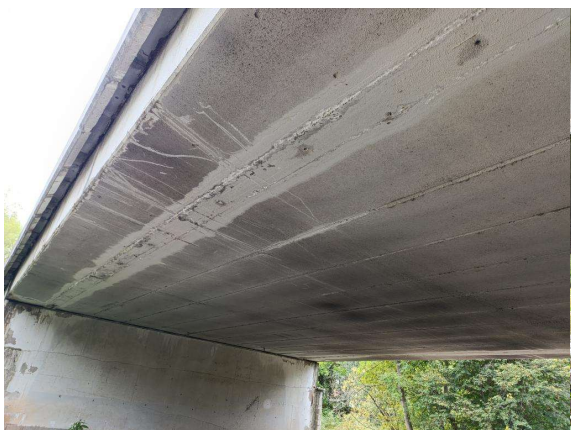
Podhled NK pole II_

- protékající spára mezi 1.-2. nosníkem téměř přes celou světlost otvoru (výluhy, u střední podpěry i krápníky délky do 30mm)
- prosakující voda ve spárách mezi 2.-4.nosníkem v blízkosti mezilehlé podpěry
- protékající spára mezi 10.-11. nosníkem přes celou světlost otvoru (inkrustace a krápníky délky do cca 120mm)
- náznaky vytékající vody z většiny odvodňovacích otvorů na pohledu nosníků
- chybějící plastová odpadní trubička podvozkového odvodňovače u mostního závěru mezi 1.-2. nosníkem
- intenzivní zatékání vody na obě boční plochy nosné konstrukce nad středním pilířem
