## 3167 -5

most přes Orlici v Záměli

Hlavní prohlídka

Prohlídku provedl Miroslav Horáček, 22.04.2022

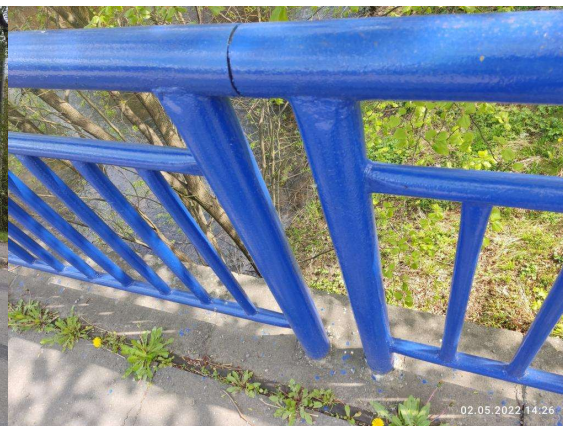
Stav nátěru pravého zábradlí

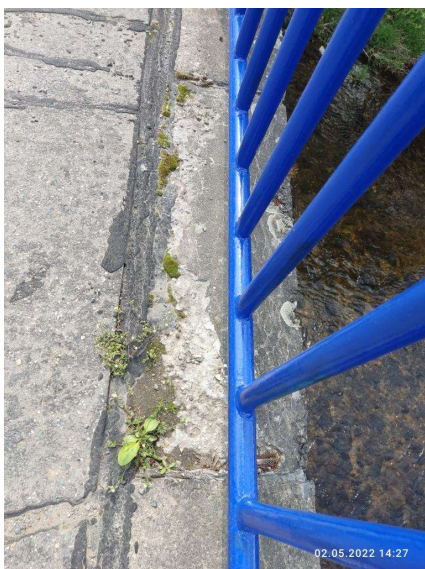
- zvětralý beton horních ploch římsových prefabrikátů
- ojediněle drobně odprýsknutý krycí beton a obnažená výztuž bočních a horních ploch římsových prefabrikátů

Degradace betonu levé římsy

**Skupina: běžná stav.-nutné Termín splnění: do další hlavní prohlídky**  
Lokálně sanovat povrch říms.

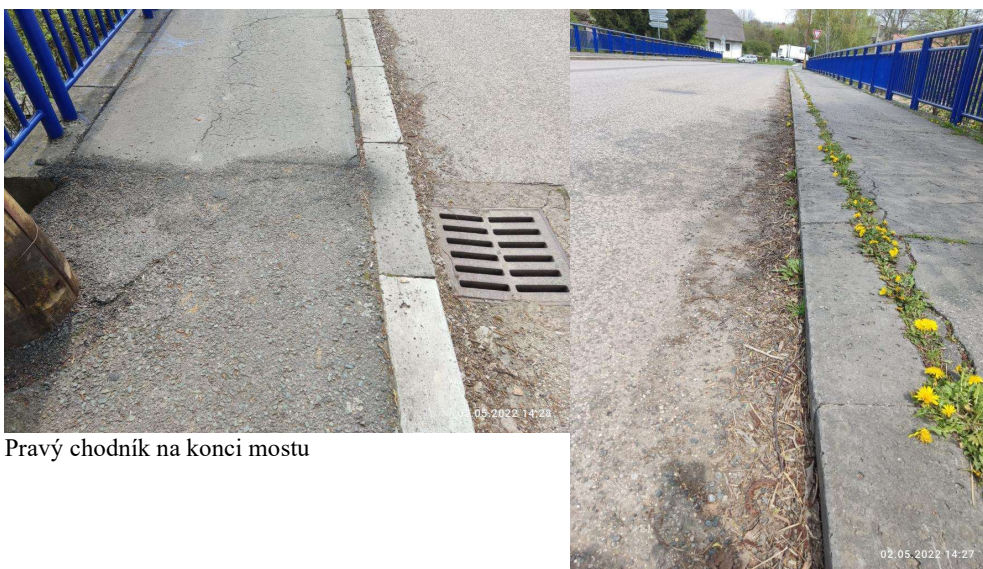
Nános nečistot na pravé krajnici

**Skupina: běžná nestav.-nutné Termín splnění: pravidelně**  
Odstranit nečistoty a vegetaci z krajnic.

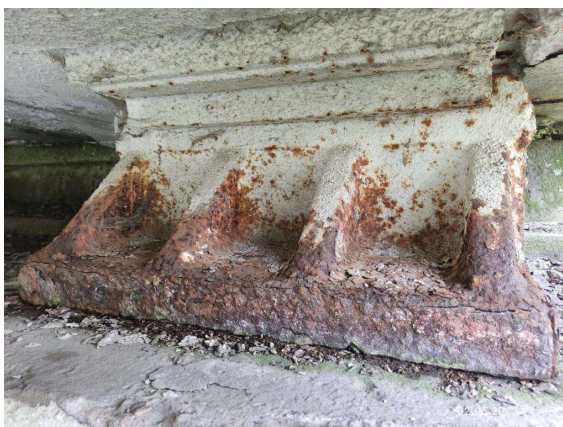
- prorýsovaná koroze přes starý nátěr

Koroze ložiska na opěře OP1 vlevo

**Skupina: běžná stav.-nutné Termín splnění: do další hlavní prohlídky**  
Odrezit a natřít ložiska na opěře OP1

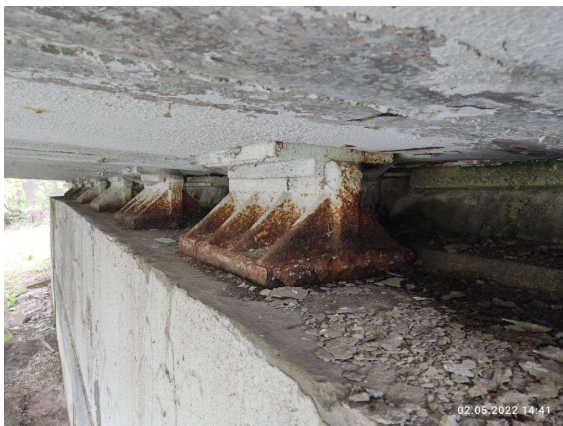
Stav ložisek na opěře OP1

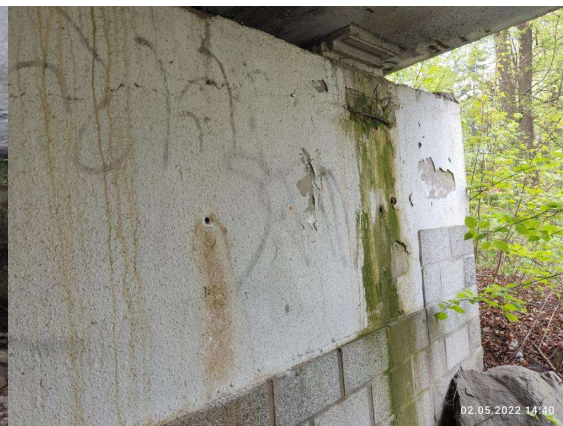
- zamáčená čelní i pravá boční plocha opěry pod uložením 7. a 8. nosníku s odprýskávajícím nástříkem; v místě odpadnutého nástříku na čelní ploše opěry je obnažený zvětralý beton a u levé i pravé hrany 1 zkorodovaný třmínek výztuže

Stav opěry OP1 vlevo

**Skupina: běžná stav.-nutné Termín splnění: do další hlavní prohlídky**  
Pasivovat obnaženou výztuž na povrchu opěry na začátku mostu a střední podpěry a lokálně sanovat.

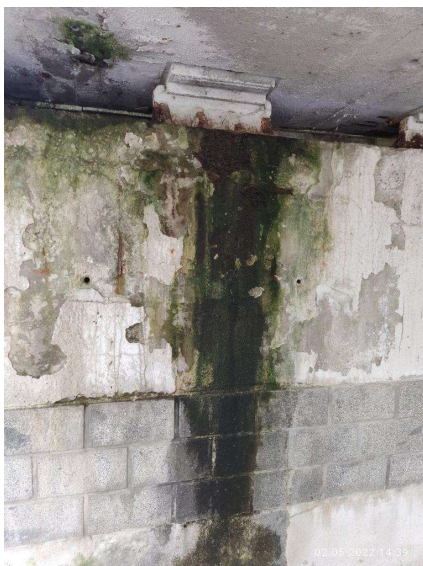
- netěsnost pravé části podpovrchového mostního závěru nad opěrou na začátku mostu dle poteklé čelní plochy opěry, nebo to může způsobovat špatně provedená uliční vpust' nad opěrou.

Poteklá opěra OP1

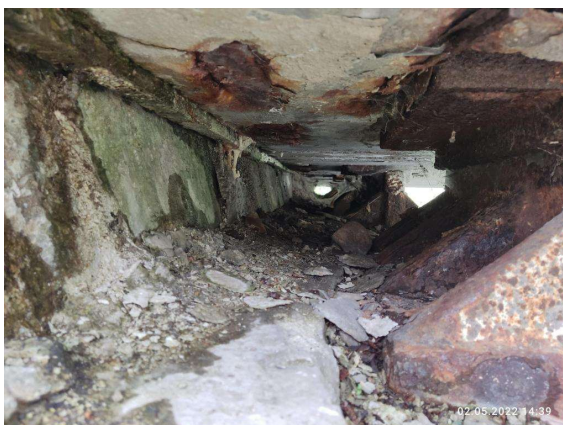
- graffiti na čelních plochách spodní stavby
- na více místech odprýskávající nástřík pohledových ploch spodní stavby
- nános nečistot a suť na úložných prazích

Stav úložného prahu na OP1

**Skupina: běžná nestav.-nutné Termín splnění: do 1 roku**  
Odstranit nečistoty a suť u úložných prahů v 1. poli.

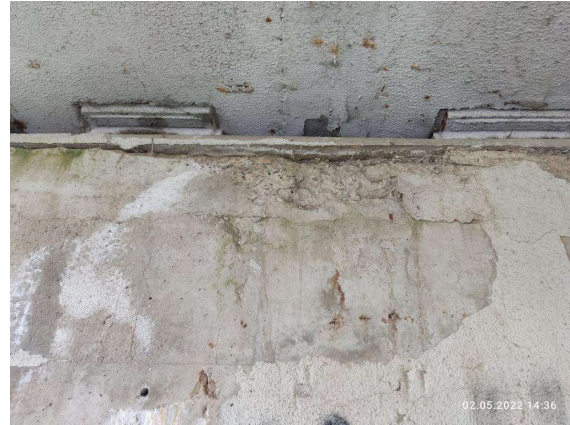
- nekvalitní a zvětralý beton horního zakončení podpěry pod vyrovnávacím betonem úložného prahu ze strany 1. pole; pod uložením 8. nosníku je již beton rozpadlý do hloubky až 50mm

Trhliny v podpěře P2 a degradace betonu

**Skupina: běžná stav.-nutné Termín splnění: do další hlavní prohlídky**  
Sanovat podpěru P2 v místě poruch.

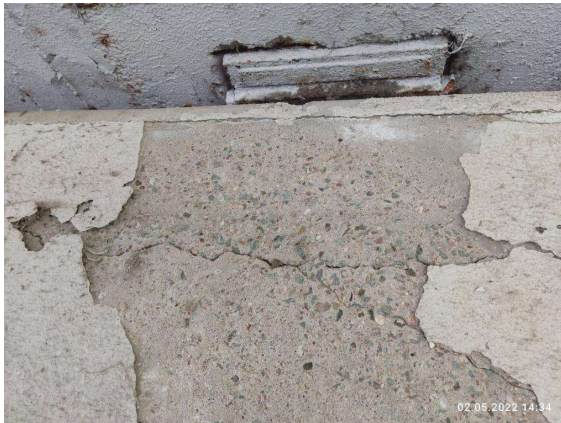
Trhliny v podpěře P2 a odpadlá omítka

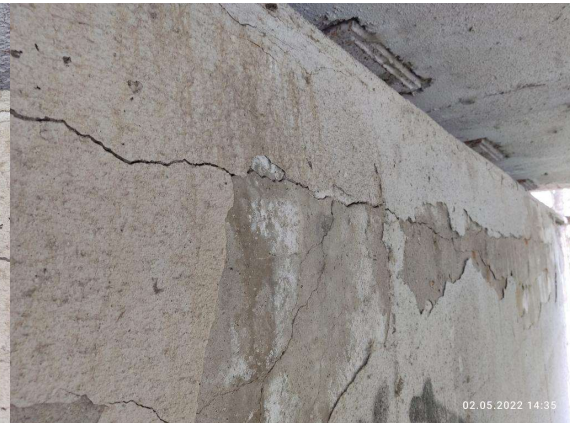
Trhliny v podpěře P2 a odpadlá omítka

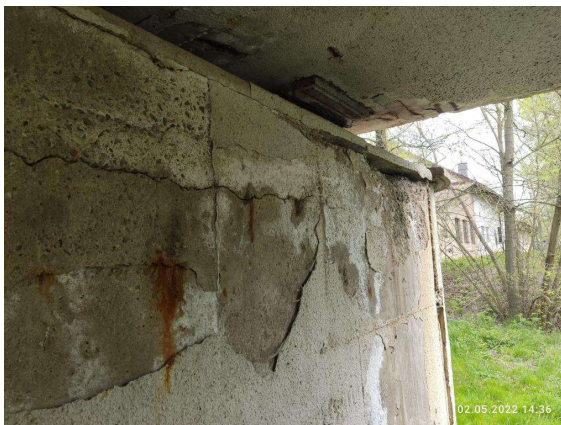
Trhliny v podpěře P2 a odpadlá omítka

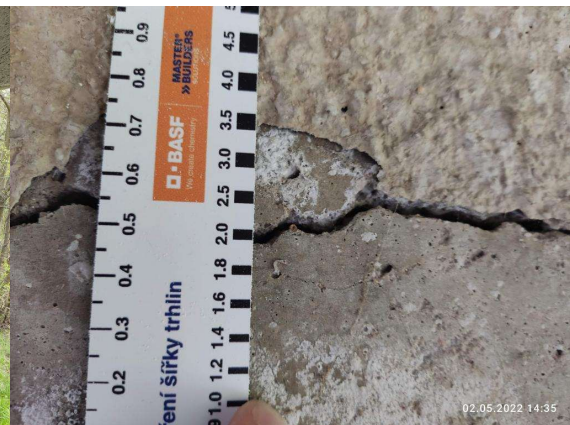
Detail trhliny v podpěře P2

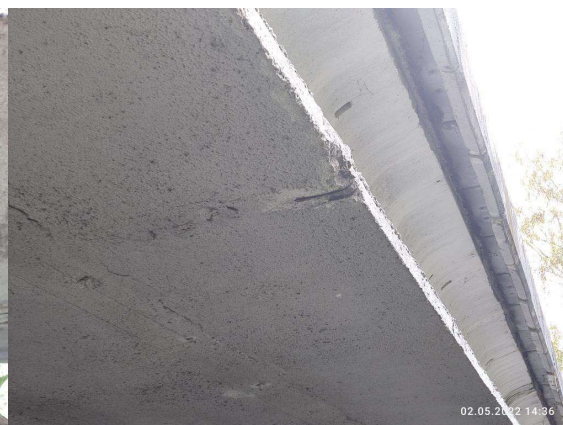
- ojediněle drobně prorýsované korodující třmínky výztuže na podhledu nosníků
- místy drobně odprýsknutý krycí beton a obnažené korodující třmínky výztuže na přírubách krajních nosníků (zejména na konci pole vpravo)
- lokálně odpadnutá hrana levého zakončení nadpodporového příčnicku nad opěrou na začátku mostu a obnažený značně zkorodovaný prut výztuže

Lokálně poškozená hrana nosníku

**Skupina: běžná stav.-nutné Termín splnění: do další hlavní prohlídky**  
Sanovat levé zakončení nadpodporového příčnicku nad opěrou na začátku mostu v místě obnažené výztuže.

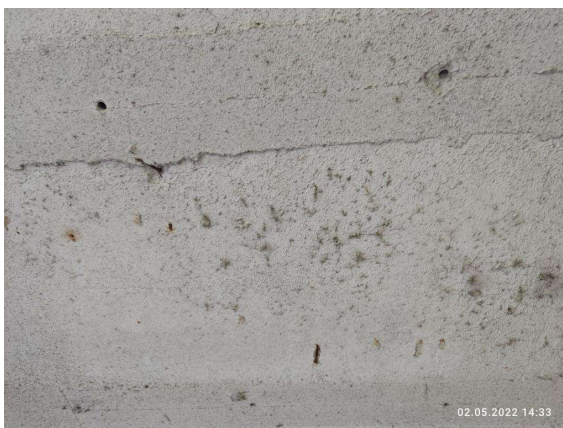
Lokálně obnažené třmínky na podledu NK
