## 295 -007

Vrchlabí - estakáda

Hlavní prohlídka

Prohlídku provedl Jaroslav Kašpar DiS., 30.10.2024

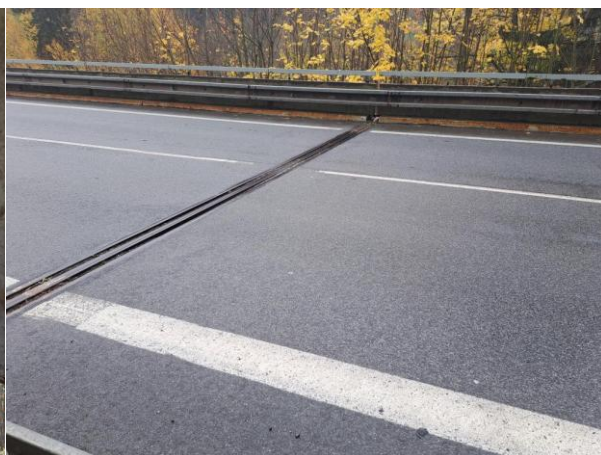
- mostní závěry zanesené nečistotami

mostní závěr nad OP1

Vyčištění profilů mostních závěrů od usazených nečistot (pravidelně měsíčně).

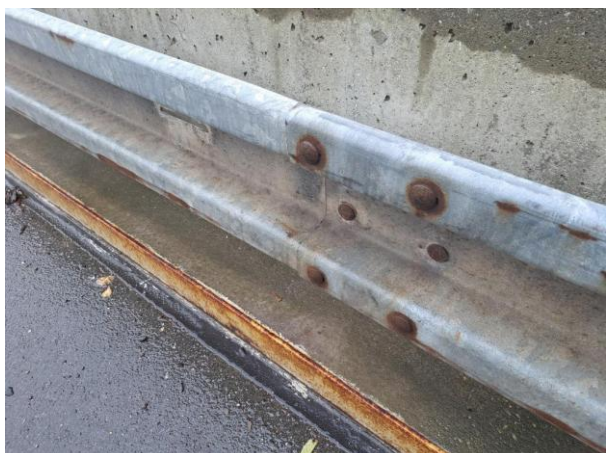
- lokálně deformované svodidlo a deformační hrnce na pravé straně mostu, koroze spojovacího materiálu svodidel
- koroze ocelových madel zábradelních svodidel, vlevo i vpravo

korozí spojovacího materiálu svodidel

Údržba ocelových pásnic svodidel (výměna korodujících prvků spojovacího materiálu, lokální opravy deformovaných distančních prvků).

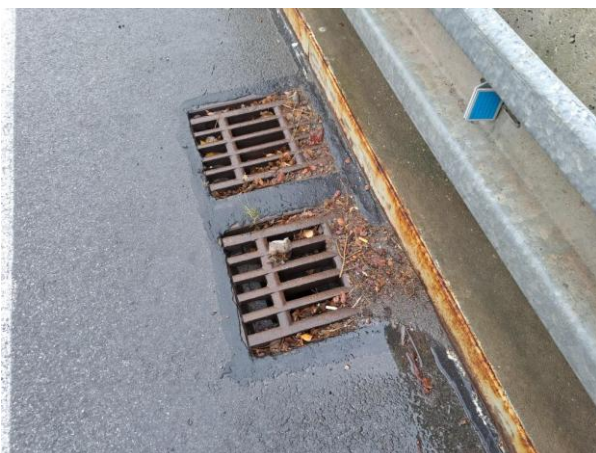
- zanesené odvodňovací vpusti na mostě na pravé i levé straně
- zanesený odvodňovací skluz u OP1 vlevo i vpravo

mostní odvodňovač vpravo\_zanesení nečistotami

Vyčištění vpustí mostních odvodňovačů a skluzů odvodnění u OP1 a OP8.

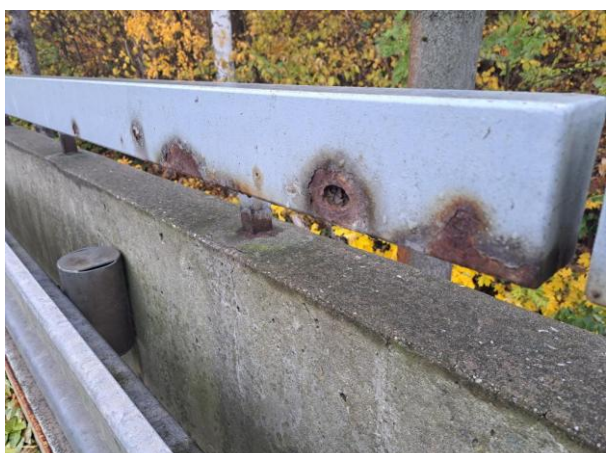
rozvoj korozí\_madlo zábradelních svodidel

Oprava (výměna) prokorodovaných ocelových madel zábradelních svodidel.

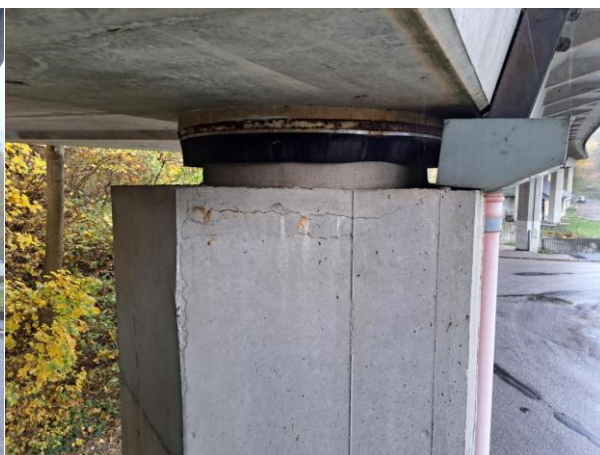
- grafity na čele opěr OP1 a OP8
- na pilíři P7 vlevo v horní úrovni pod ložiskem vodorovné trhliny

ložisko\_P7\_vlevo\_trhlina\_hlava pilíře

Zainjektování trhlín v hlavě pilíře P7 vlevo.

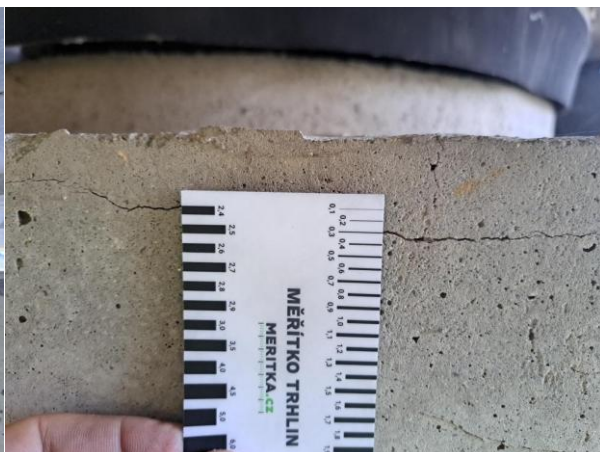
trhlina\_hlava pilíře P7\_vlevo

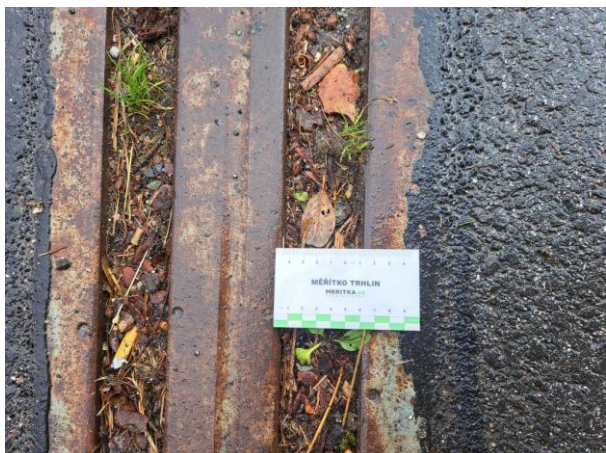
MZ nad OP1\_rozevření

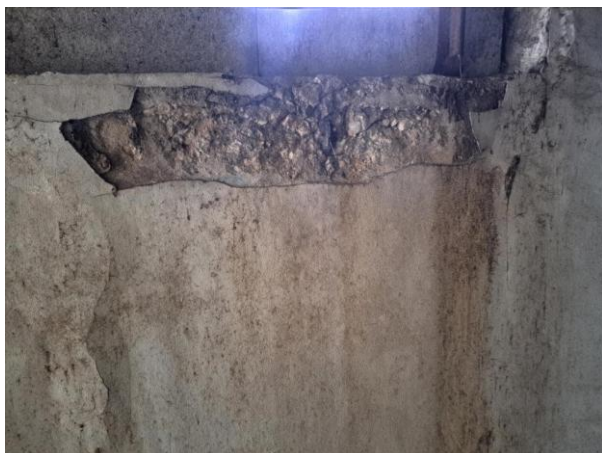
závěrná zídka\_vlevo\_degradace
