HLAVNÍ PROJEKTANT:	ING. JAN BURSA			
KRAJ: KRÁLOVÉHRADECKÝ	OKRES: TRUTNOV	OBEC: VELKÁ ÚPA	STUPEŇ: DG	
INVESTOR: KRÁLOVÉHRADECKÝ KRAJ			ZAK.ČÍSLO: 2811-23-04	
AKCE:	MOST EV. Č. 296-012 VELKÁ ÚPA		ARCHIVNÍ ČÍSLO: 2023	
OBJEKT: C - PODKLADY A PRŮZKUMY			DATUM: 04/2023	
OBSAH:			FORMÁT: 1xA4	
MIMORÁDNÁ MOSTNÍ PROHLÍDKA 15.02.2023			MĚŘÍTKO: -	
			ČÍSLO SOUPRAVY:	ČÍSLO PŘÍLOHY: C1

Mimořádná prohlídka 15.02.2023

296-012

Název objektu: Velká Úpa přes potok ve V.Úpě

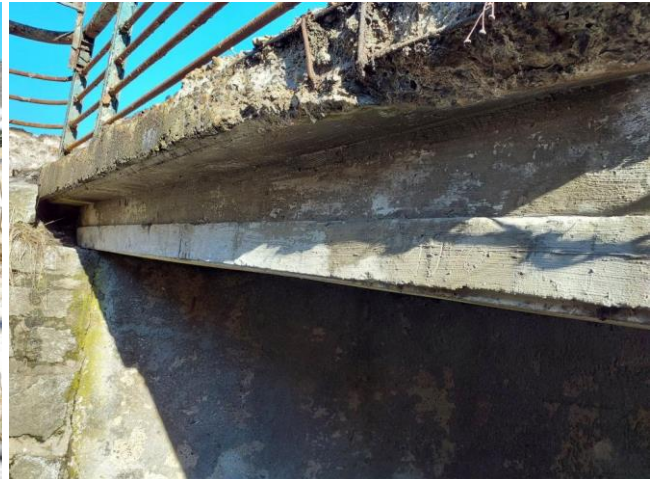
pohled na levou rimsu a bok NK

Beton římsy absolutně zdegradovaný, masivní rozpad, obnažená zkorodovaná výztuž. Římsy jsou převrstvené vozovkou. Na lici římsy jsou viditelné vápenné výluhy po zatékání. Vegetace na přechodu z vozovky na římsu vpravo - v místě spáry.

stav MMP 2023: pokračující degradace

Zahájit přípravu pro realizaci opravy mostu, izolace, přechodové oblasti, odvodnění, římsy, vozovka, mostní příslušenství, sanace opěr, křidel a podhledu NK, dlažba pod mostem. Provést nové konstrukční uspořádání mostního zábradlí v souladu s požadavky ČSN 73 6201 (výška 1.10 m + svislá výplň s maximální velikostí otvoru mezi jednotlivými pruty 0.12 m).

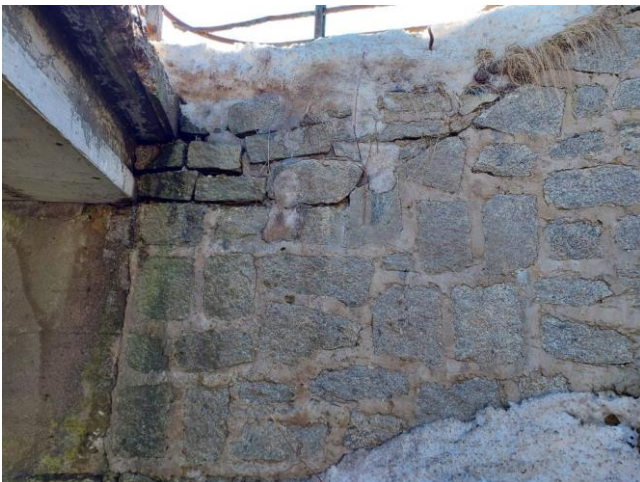
navazující opěrná zed vlevo na zacatku

Vápenné výluhy na obou křídlech vpravo. Pod křídlem vpravo na začátku dochází k erozi, tvoří se kaverna. Křídlo vlevo na začátku má u paty a v horní části vypadané spárování, křídlo vlevo na konci má v patě vymleté spárování, dochází k podemilání křídla.

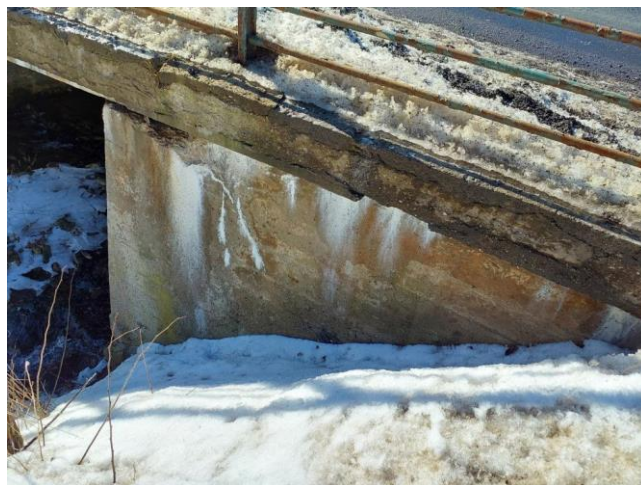
kridlo vpravo na konci

Vpravo na konci mostu rozpadající se skluz podél křídla, vpravo na začátku skluz chybí.

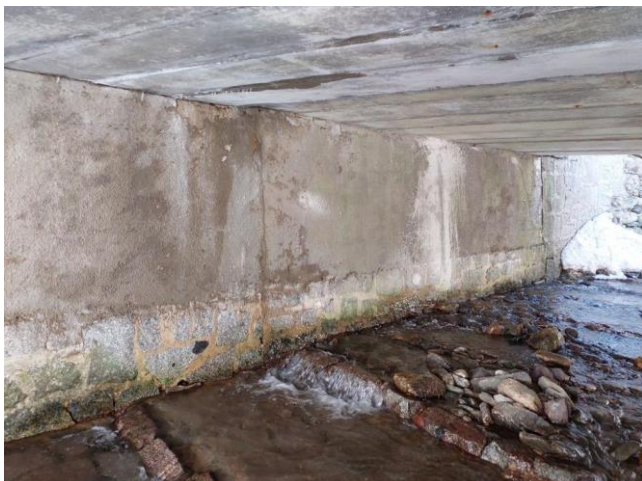
pohled na OP1

stav MMP 2022: Lokálně se odlupuje torkretová omítka. Obě opěry mají cca uprostřed svislou trhlinu šířky

2,5mm. Dochází k vymývání spár kamenného zdiva v patě opěr, vpravo na konci uvolněné a chybějící kameny. Na OP1 vápenné výluhy od zatékání z oblasti úložného prahu. Na boku obou opěr vpravo poškozený úložný práh a vápenité inkrustace.

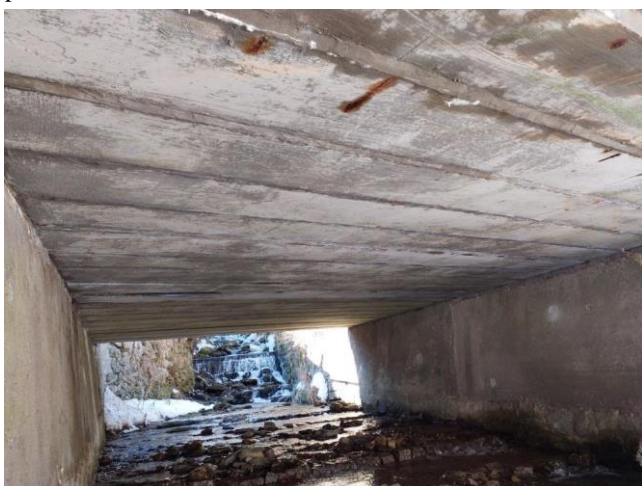
podhled NK

Izolace v ploše mostu funguje, ale pravděpodobně jsou špatně vyřešeny detaily ukončování izolace v oblasti nad opěrami - výluhy a krápníčky na podhledu NK. voda z izolace stéká po úložných prazích do boku, což je zřejmé na pravé straně mostu.

Lokálně vápenné výluhy a inkrustace ve spárách mezi nosníky - zejména napravo poblíž římsy a ve zbytku plochy v blízkosti úložných prahů. Místy obnažené korodující třmínky nosníků. Zboku na NK vápenné výluhy po zatékání mezi NK a římsou.

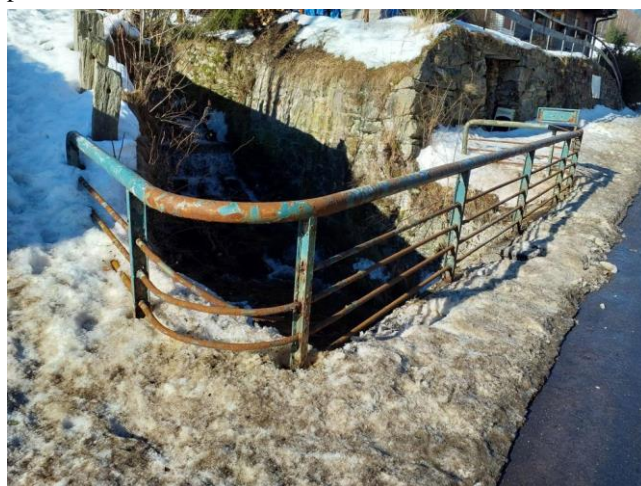
zabradli vlevo

Silná koroze zábradlí, místy chybějící vodorovná výplň, konstrukce zábradlí neodpovídá současným normovým požadavkům dle ČSN 73 6201.

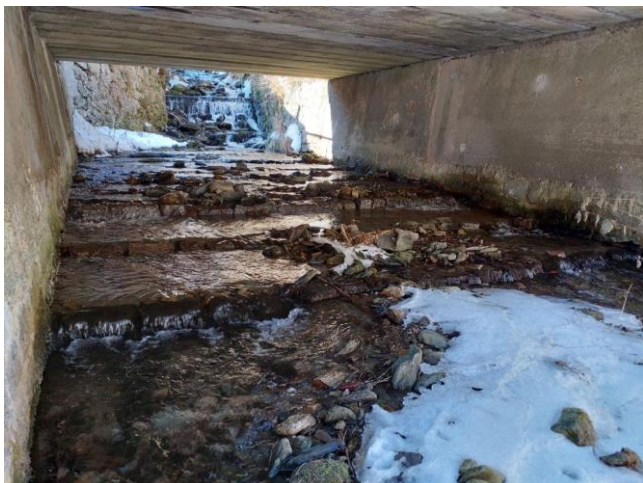
koryto vodotece pod mostem

Kamenné zpevnění koryta pod mostem je poškozené, velké množství naplavených kamenů pod mostem.

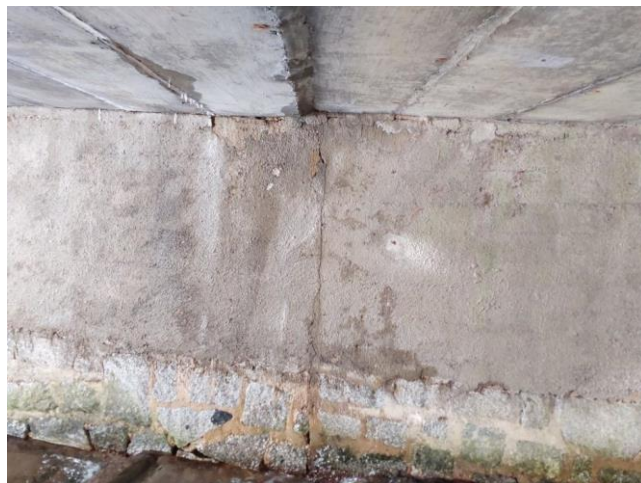
trhlina v OP1

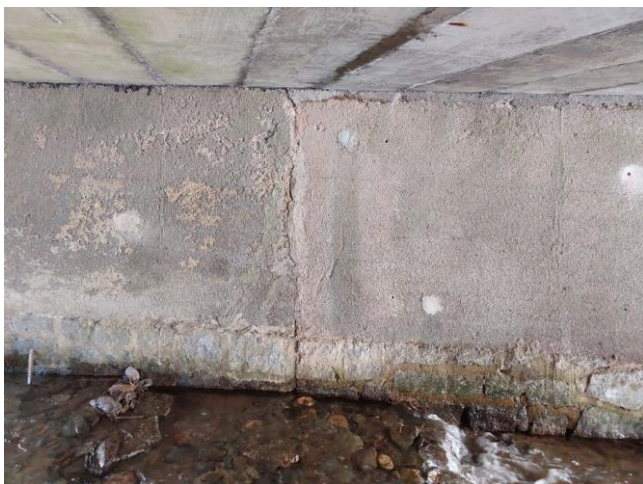
trhlina v OP2

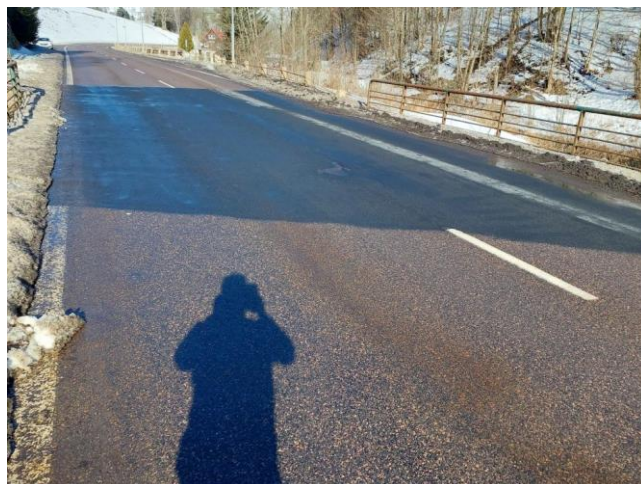
vozovka na moste

Mírně vyjeté koleje, podélná trhlina v celé délce mostu uprostřed. Příčná trhlina v místě napojení vozovky vlevo na konci. Na povrchu stopy poškození od pluhu při zimní údržbě.

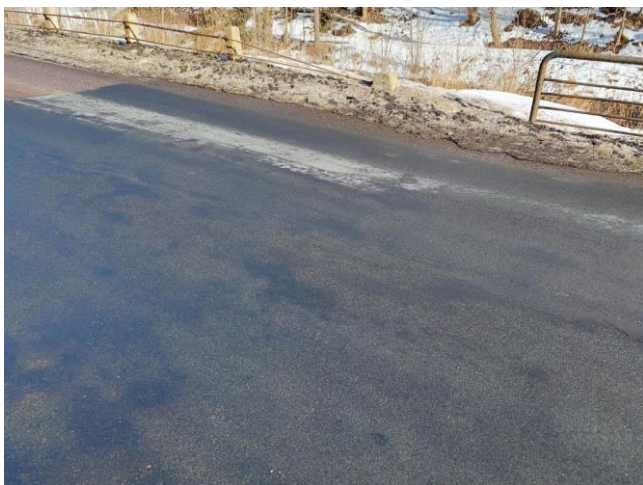
vozovka na konci mostu, podelna trhlina

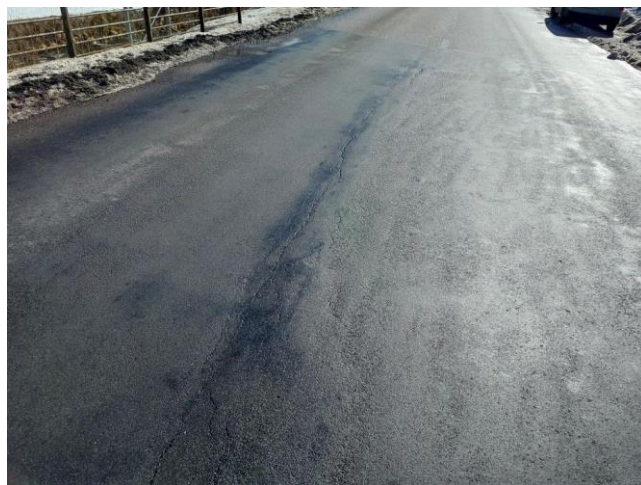
podelna trhlina ve vozovce v ose mostu

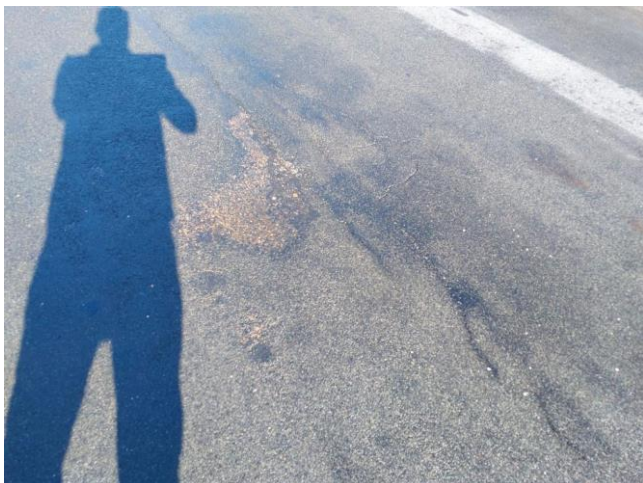
porucha vozovky na zacatku mostu
