28624 -6

p.estakádou-Vrchlabí

Hlavní prohlídka

Prohlídku provedl Miroslav Horáček, 13.10.2022

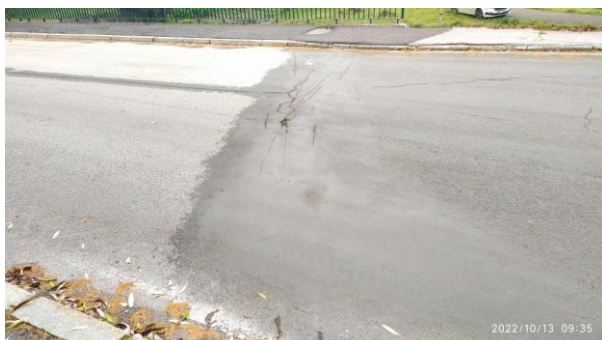
- trhlina ve vozovce na začátku mostu pokračuje na levém chodníku
- trhlina šířky 2.5cm v krytu levého chodníku v místě dilatace nad středním pilířem
- povrchová nerovnost (cca 3 cm) revizních poklopů na chodníku na konci mostu

Trhlina ve vozovce na začátku mostu

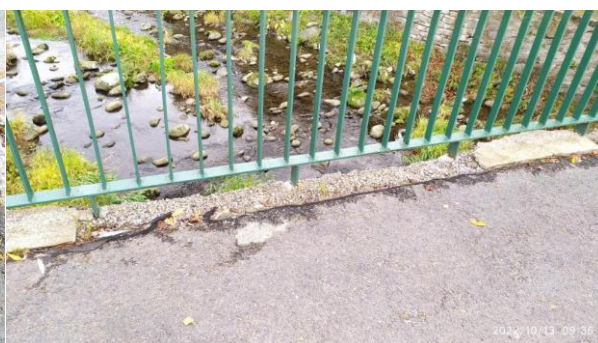
- značně degradovaný beton s obnaženou zkorodovanou výztuží na povrchu i boku římsy po pravé straně mostu
- hloubkově degradovaný beton římsy po levé straně mostu

Degradace ebetonu římsy vlevo

Provést sanaci říms.

Rekonstrukce říms na obou stranách mostu.

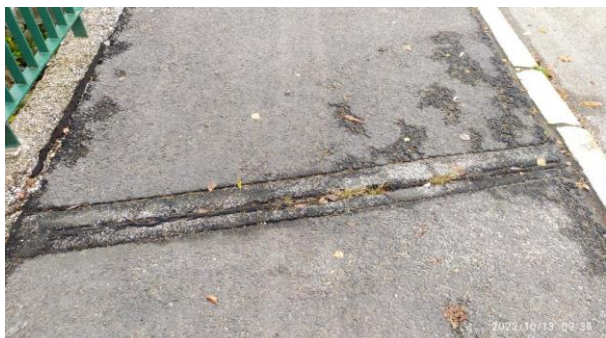
Dilatace v chodníku vlevo uprostřed

Oprava dilatačních závěrů.

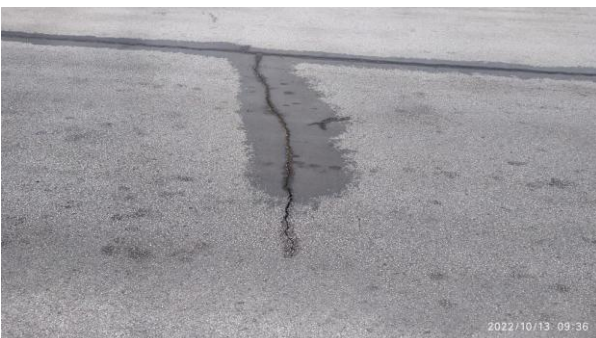
- nerovnosti v živých vrstvách vozovky začátku mostu

Trhlina ve vozovce

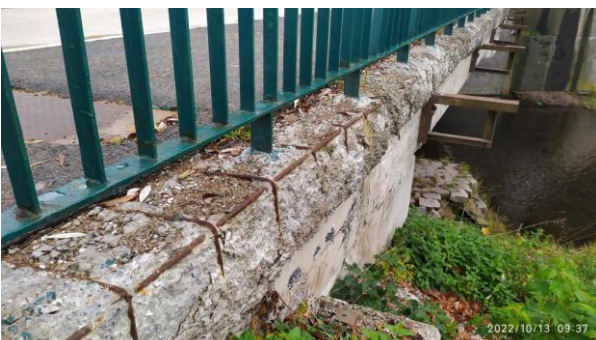
Rozpad římsy vpravo

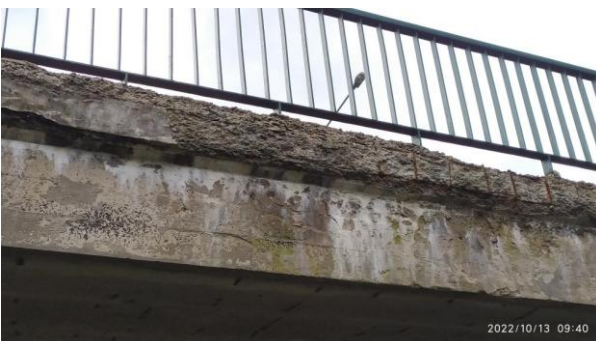
Rozpad římsy vlevo

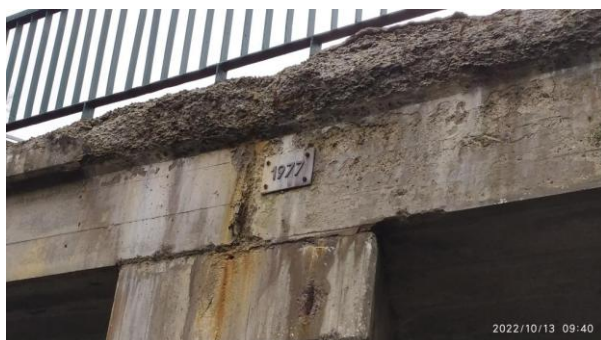
Poteklý bok NK vlevo

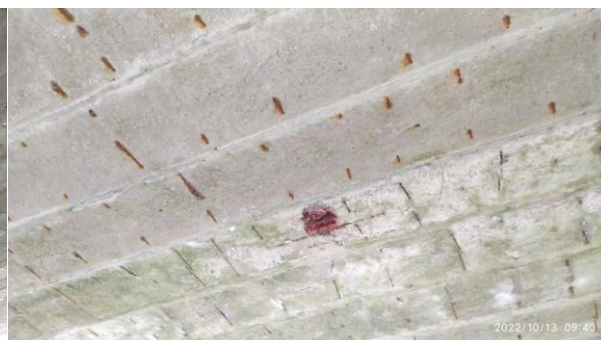
- obnažené korodující třmínky výztuže nosníků v podhledu nosné konstrukce
- 1. mostním poli je na podhledu 12.nosníku prorýsovaná i podélná výztuž.
- vápenné inkrustace na čelech stativ po levé straně mostu

Obnažené korodující třmínky výztuže na pohledu NK

Provést sanaci korodující výztuže na podhledu nosníků.

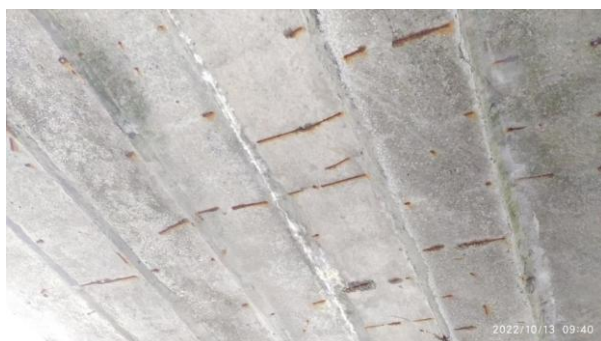
- porušení hydroizolace a následné protékání ve 2. mostním poli ve spáře mezi 4. a 5.nosníkem ve vzdálenosti cca 3.0m od středního pilíře (délka protékání cca 1.5m, vápenné inkrustace a krápníky délky cca 15cm)

Výluhy mezi neosníky

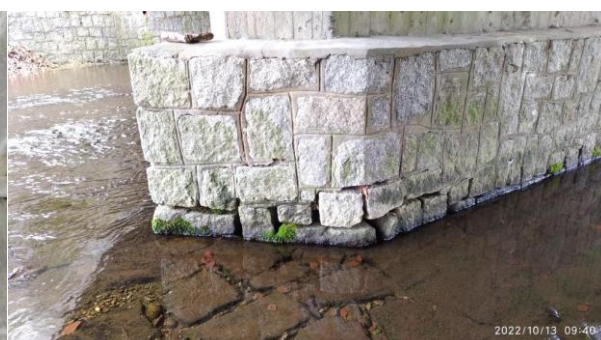
- lokálně vypadané zaspárování kamenného obkladu na střední podpěře v úrovni hladiny normální vody

poškozené spárování středové podpěry v úrovni hladiny vodoteče

Opravit zaspárování podpěr a opěry.

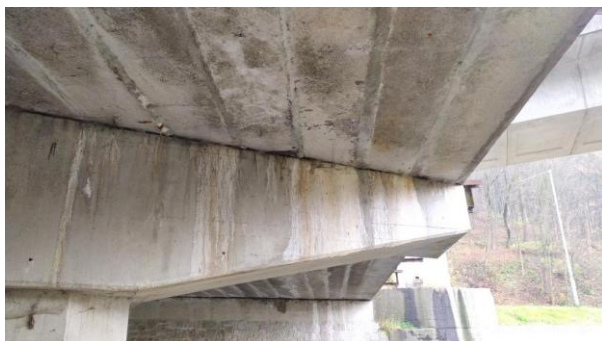
- dilatační závěry protékají (zejména nad střední opěrou a opěrou na konci mostu).

zatékání na úložný práh středové podpěry

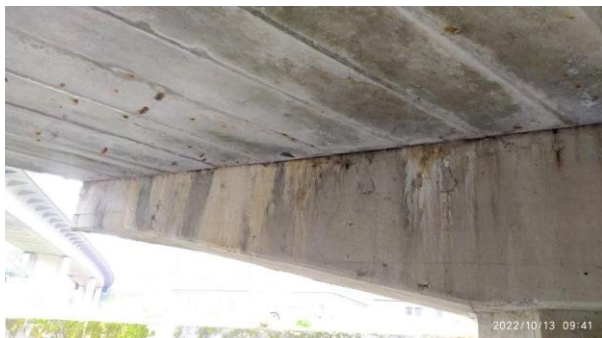
Zatékání na úložný práh středové podpěry

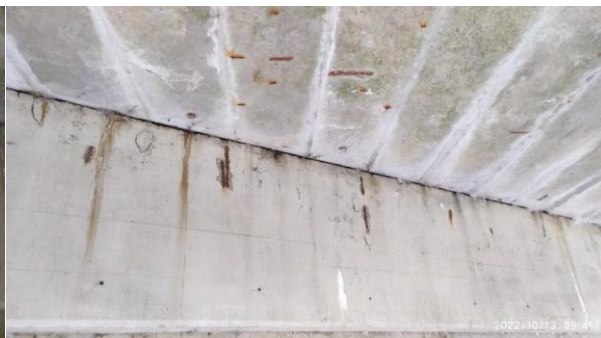
- úložné prahy mají poškozený beton hran, lokálně beton odpadává.

Obnažená výztuž na úložném prahu středové podpěry

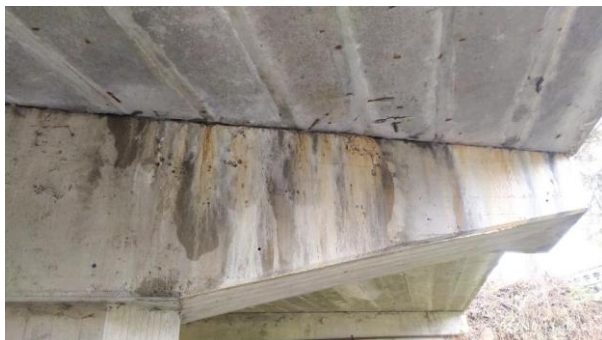
Inskrustace na úložném prahu středové podpěry

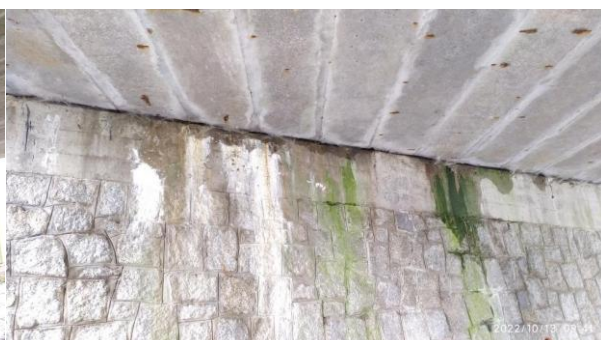
Zatékání na OP2

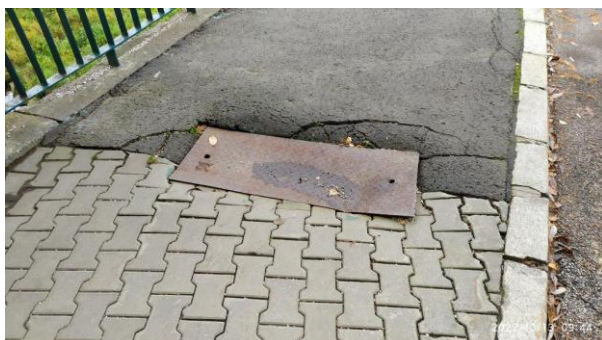
poškozený plech v chodníku vlevo na konci mostu - v místě dilatace
