INŽENÝRSKOGEOLOGICKÉ POSOUZENÍ POUŽITELNOSTI ČÁSTI SILNICE III-28027 PRO OBJÍZDNOU TRASU

AKCE: III-28027 LIBÁŇ – NA HORÁCH – OBJÍZDNÁ TRASA

Datum: 08 / 2015

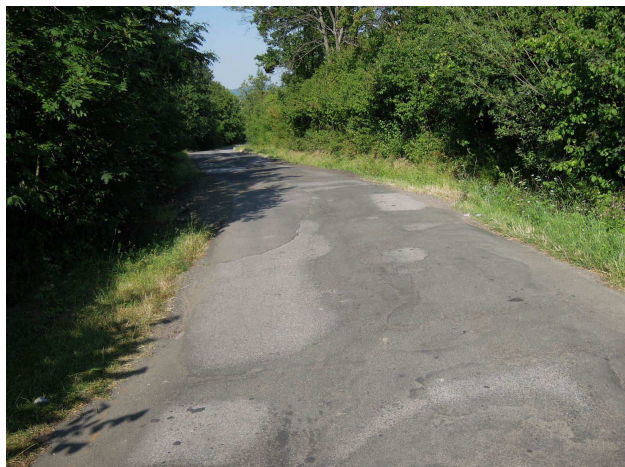
Silně porušená silnice s poklesem vozovky v km cca 7,200

- **Slabé porušení** v km 6,800 – 7,093 a km 7,248 – 7,293 a km 7,385 – 7,700.
- **Střední porušení** v km 7,093 – 7,200 a km 7,293 – 7,385 (viz situace v příl.1)
- **Silné porušení** v km 7,200 – 7,248 (viz situace v příl.1).

- B) V části úseku km 6,905 – 7,500 bude doprava řízena světelnou signalizací.
- C) Místa s nadměrným poklesem vozovky nebo poklesem krajnice budou viditelně vyznačena svodidly resp. souborem směrových značek řady „Z“. Umístění těchto záchytných a usměrňovacích prvků je rovněž vyznačeno v situaci v příl.1.

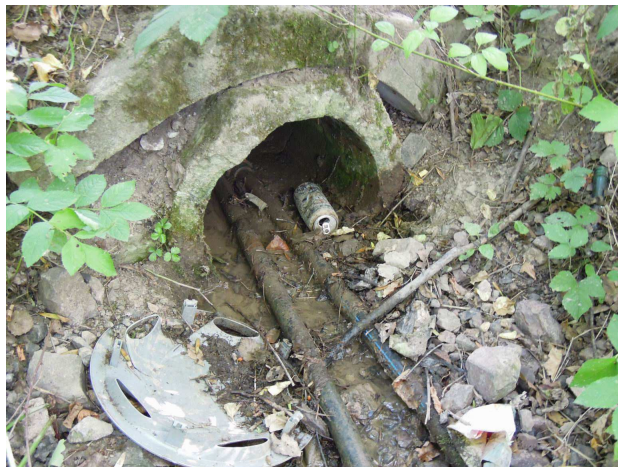
Porušený propustek v téže části silnice v km 7,212

- A) Podél silniční komunikace budou vyčištěny a zprůchodněny odvodňovací prvky důležité pro stabilizování vodního režimu v sesuvu č.1603. Jedná se o vyčištění a zprůčnění 6 trubních propustků a vyčištění cca 53 m zemního příkopu (viz situace v příl.1).

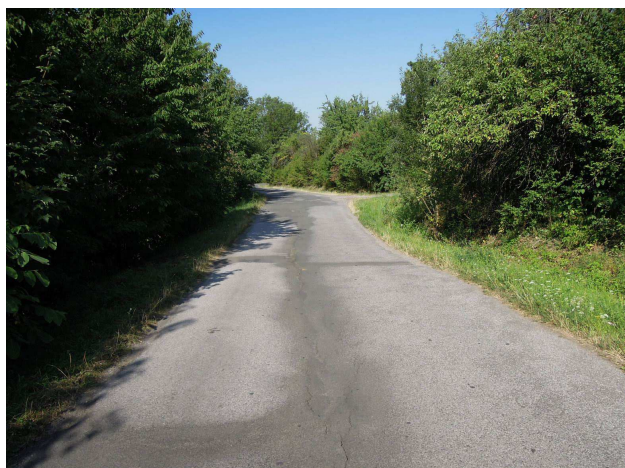
Středně porušená část silnice v km cca 7,350

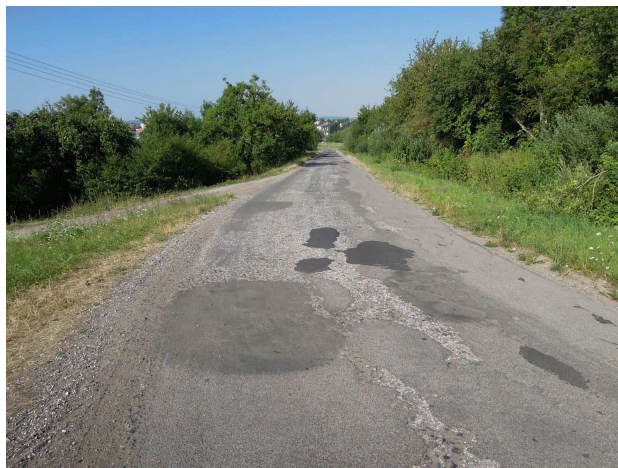
Slabě porušená část silnice v km cca 7,700
