Objednatel:	Královéhradecký kraj	Obec:	Dolní Branná	Kraj:	Královéhradecký
Akce:	Rozšíření průmyslové zóny Vrchlabí – jih, regionální infrastruktura II. etapa REKONSTRUKCE II/295, DOLNÍ BRANNÁ – MOK I/14 DIAGNOSTICKÝ PRŮZKUM MOSTU EV.Č. 295-006			Datum	Stupeň
Příloha:				6/2015	DSP/PDPS
				Souprava	Č. přílohy
					B.6

DIAGNOSTICKÝ PRŮZKUM

Most 295-006

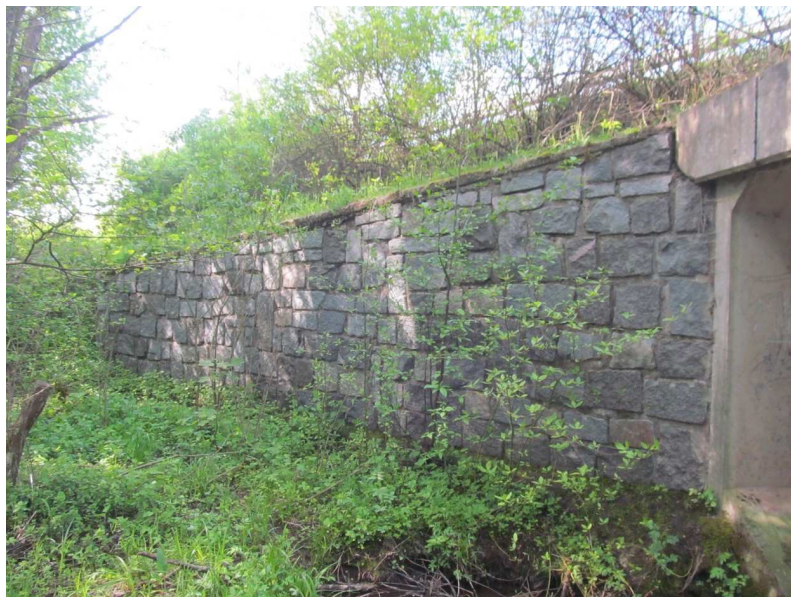
2.1	Křídla	Ve sparách mezi kamennými bloky křídla je místy uchycena vegetace. Spárování zejména u horní řady kamenného zdiva je degradované.
-----	--------	---

Křídlo vyžděné z kamenných kvádrů na pravé straně u opěry OP1.

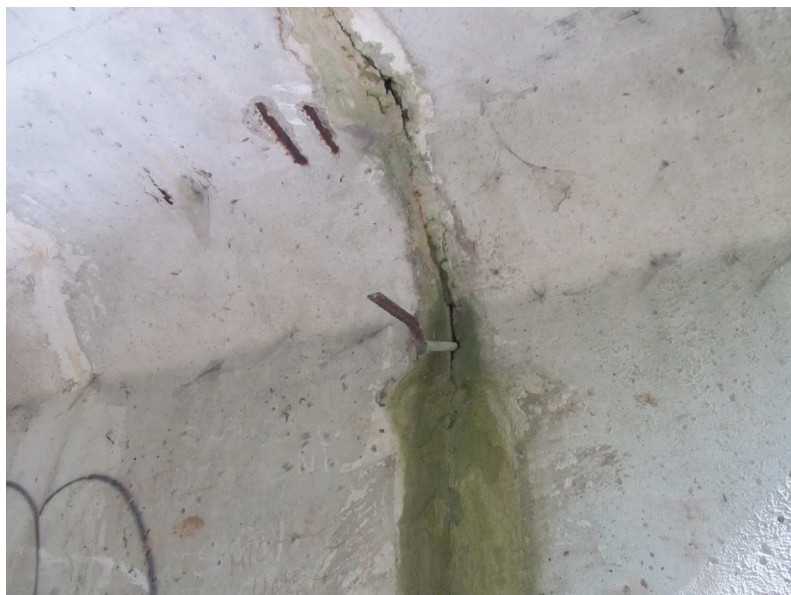
Stavební stav je způsoben zatékáním v podélných spárách mezi rámy a korozí betonářské výztuže. Hodnoty zatížitelnosti byly převzaty z mostní evidence a byly vynásobeny součinitelem stavebního stavu.

Stopy po průsacích ve sparách mezi prefabrikovanými rámy.

- celoplošná sanace nedostatečné tloušťky krycí vrstvy, v rámci opravy je nutné odstranit nesoudržné krycí vrstvy betonu a očistit a ochránit korodující výztuž
- lokální sanace odhalené betonářské výztuže na spodním líci nosné konstrukce
- spodní nosné konstrukce je vzhledem k malé krycí vrstvě betonářské výztuže doporučeno opatřit vhodným nátěrem částečně nahrazujícím tloušťku krycí vrstvy s inhibitory koroze
- za rubem stěn provést odvodňovací drenáž

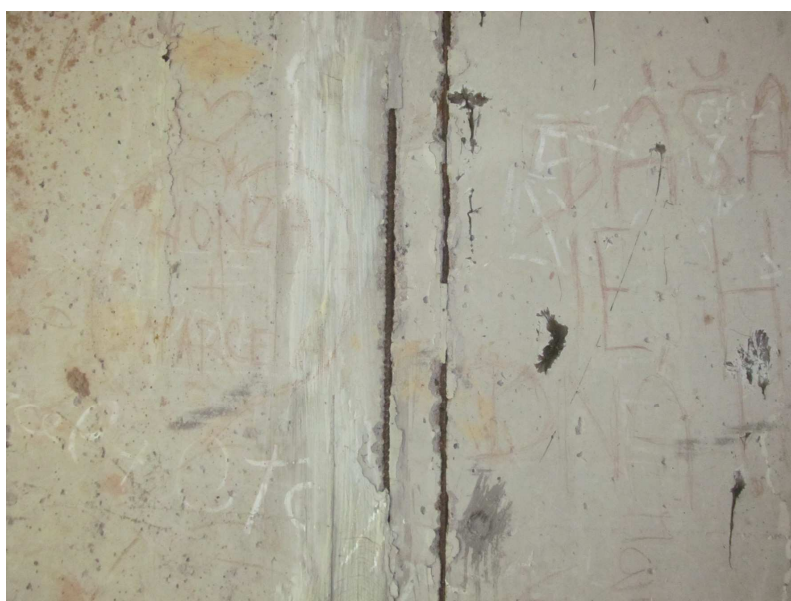
3.1		Na spodním i bočním líci rámců nosné konstrukce byla zjištěna nedostatečná tloušťka krycí vrstvy, krycí vrstva je místy odpadlá a odhalená betonářská výztuž koroduje. Největší poškození bylo zjištěno u spodního líce nosné konstrukce u 1. a 10. segmentu v místech většího zatékání.
3.2		U nosné konstrukce bylo zjištěno zatékání v některých sparách mezi prefabrikovanými rámy a to nejvíce mezi 1.-3. a 8. – 11. rámem. Zatékání zjištěno obvykle ve spáře v horní desce, částečně zjištěno i ve spáře ve stěně.
3.3		U odvodňovacích otvorů dochází k vápenným inkrustacím.

Odpadlá krycí vrstva ve stojce rámu, obnažená korodující výztuž.

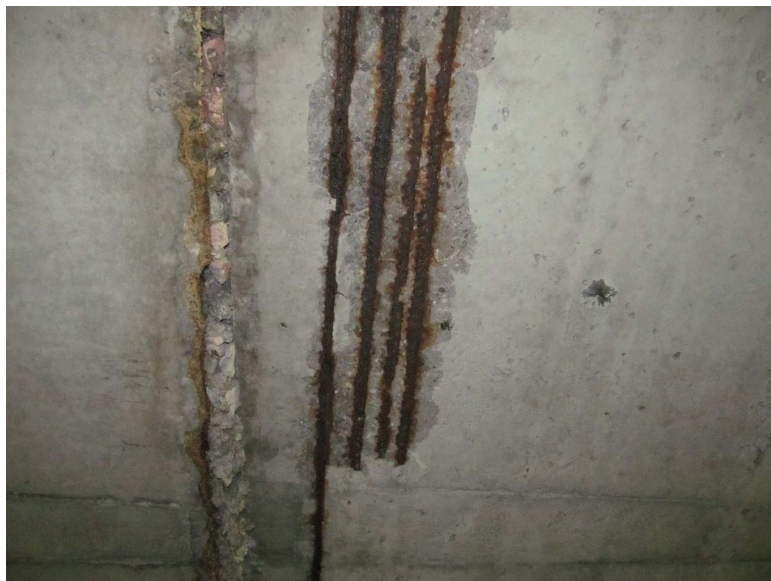
Odpadlá krycí vrstva, koroze betonářské výztuže.

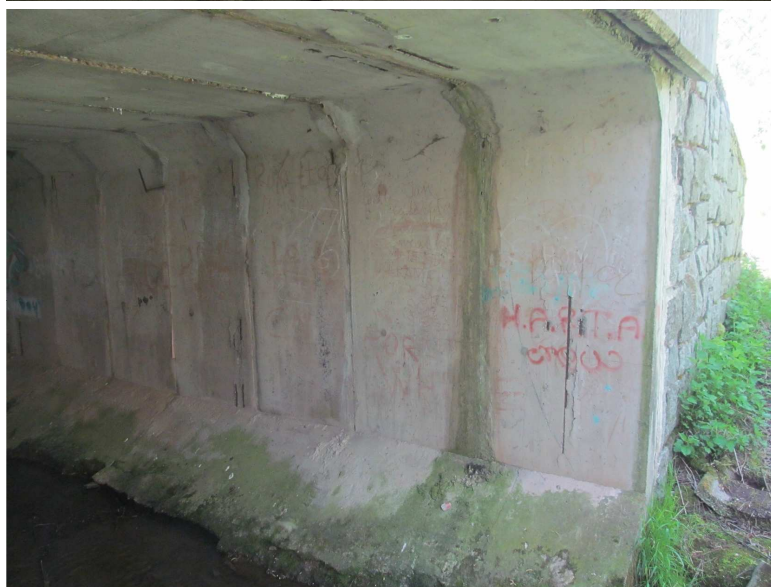
Zatékání ve spáře mezi segmenty, výluhy pojiva.

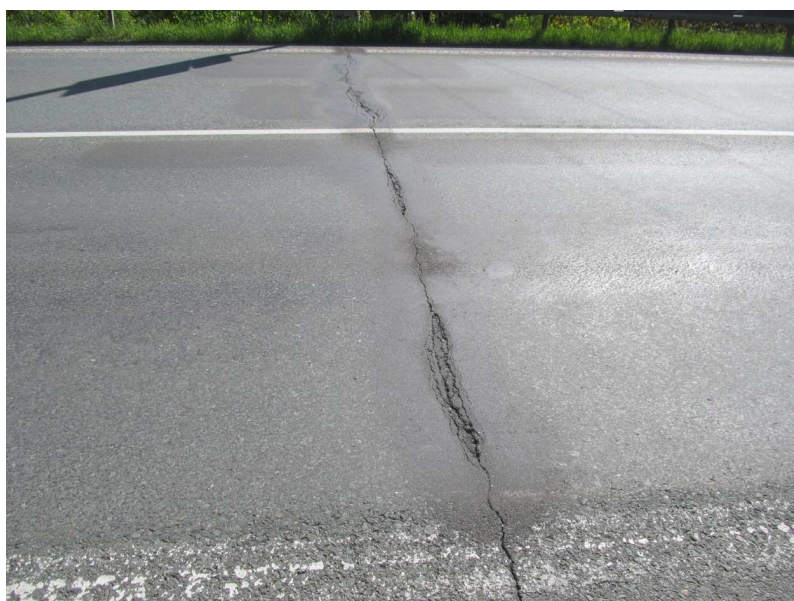
5.1	Římsy	Betonová monolitická římsa na horním líci křídel výrazně degraduje. Nad opěrou OP2 na levé straně je odpadlý beton v hraně římsy a obnažená korodující výztuž
5.2	Vozovka	Vozovka na mostě je mírně deformovaná. Ve vozovce je otevřená příčná trhлина.

Příčná trhлина ve vozovce.

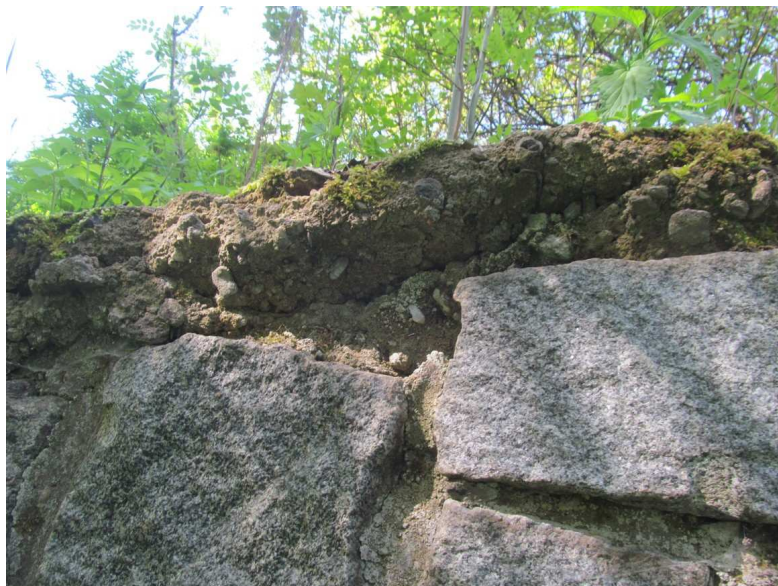
Rozpad monolitické betonové římsy na horním líci kamenných křídel.

- zejména v horní části kamenných křídel degraduje spárování maltou, betonová monolitická římsa na horním líci křídel se rozpadá
- ve sparách mezi kamennými bloky křídel je místy uchycena vegetace

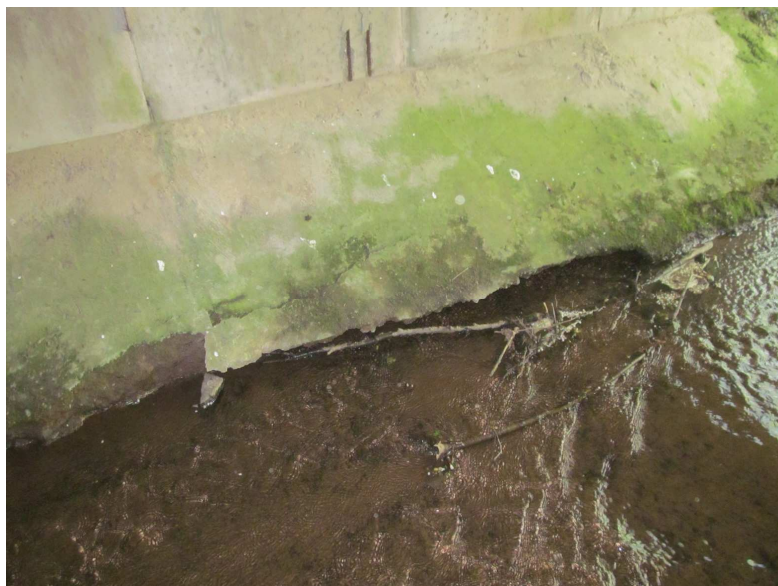
11.1 Území pod mostem Vybetonované koryto potoka je místy hloubkově poškozené, zejména na levé straně.

Poškozené betonové opevnění koryta.

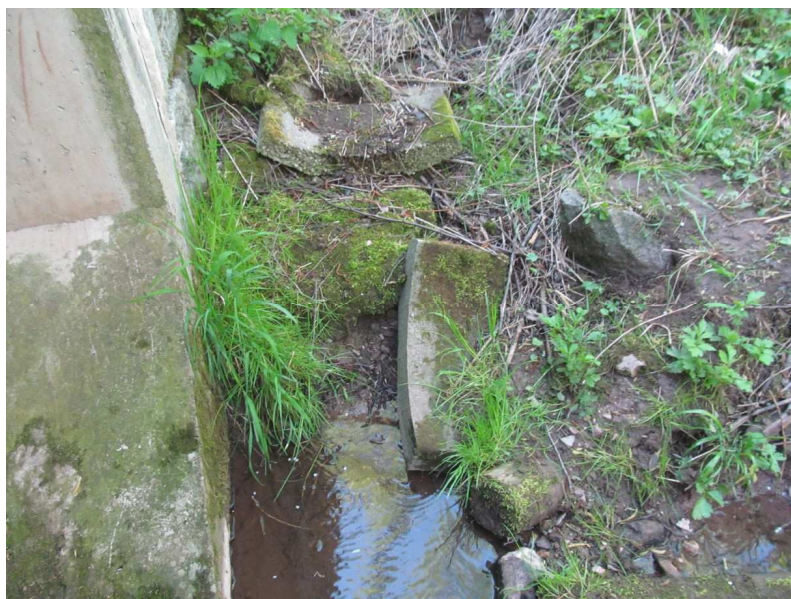
Rozpadlé odvodňovací žlabovky na levé straně mostu u opěry OP1.

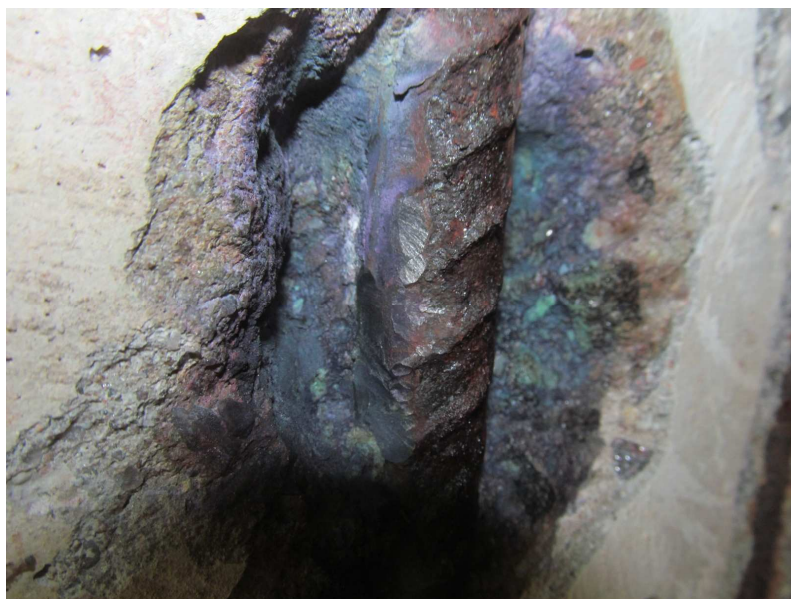
U obou zkušebních míst zvolených na nosné konstrukci prefabrikovaného rámu dochází ke karbonataci zasahující pouze do povrchových vrstev betonu. U obou zkušebních míst byla zjištěna ztráta pasivace betonu do hloubky 8 mm. **Z naměřených hodnot neutralizace betonu vyplývá, že se nejedná o hloubkovou karbonataci betonu mostního objektu. Nehrozí tedy riziko depasivace výztuže a její následná koroze z titulu karbonatce betonu.**

K1 – nosná konstrukce rámu, stěna rámu u OP1

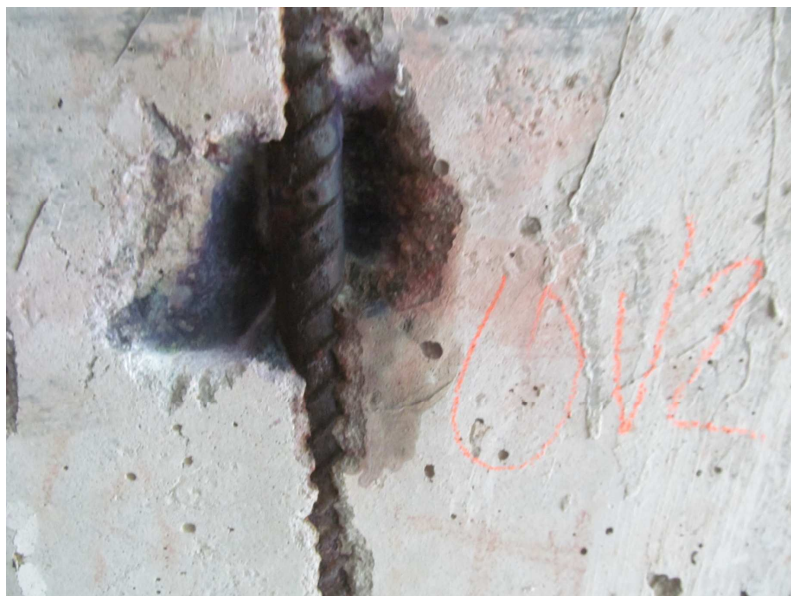
K2 – nosná konstrukce rámu, stěna rámu u OP2

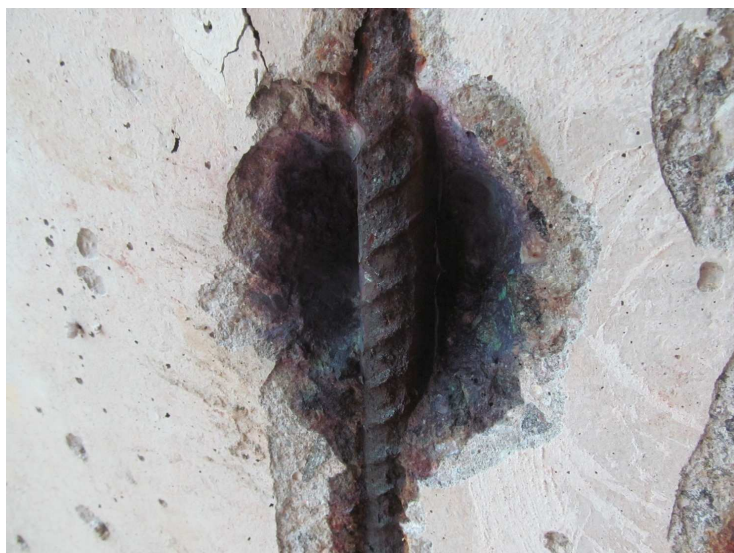
Ověření stavu výztuže – sonda 1

- nosná konstrukce rámu, segment č. 2, stojka rámu u opěry OP1
- odpadlá krycí vrstva
- nalezena žebírková výztuž Ø 20 mm
- silnější povrchová koroze betonářské výztuže
- oslabení průřezové plochy o 5%
- krycí vrstva betonu deformované výztuže 0 mm

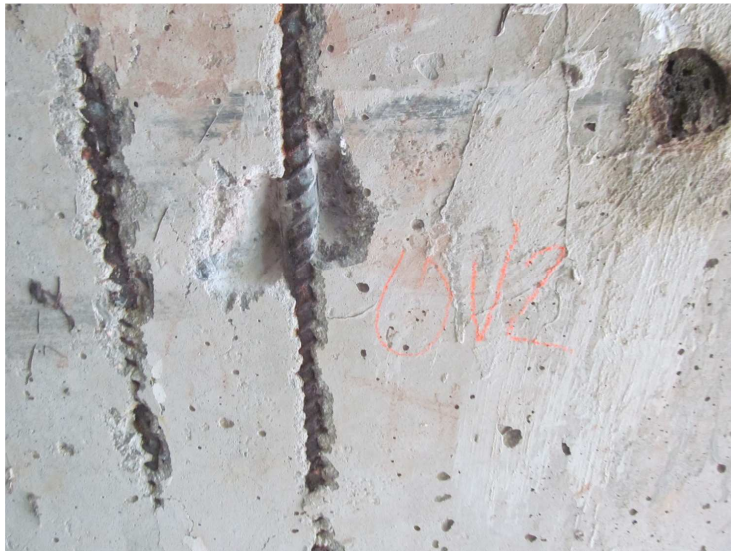
Ověření stavu výztuže – sonda 2

- nosná konstrukce rámu, segment č. 2, stojka rámu u opěry OP2
- odpadlá krycí vrstva
- nalezena žebírková výztuž Ø 20 mm
- silnější povrchová koroze betonářské výztuže
- oslabení průřezové plochy o 5%
- krycí vrstva betonu deformované výztuže 0 mm

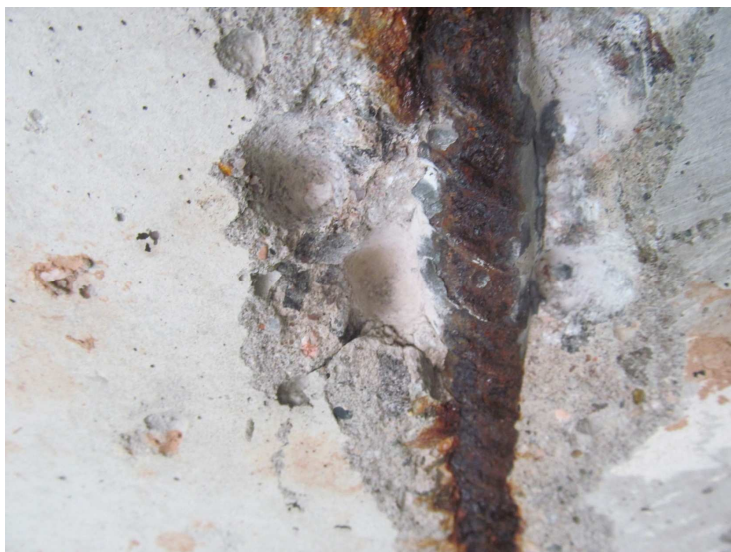
Ověření stavu výztuže – sonda 3

- nosná konstrukce rámu, segment č. 2, spodní líc horní příčle rámu
- odpadlá krycí vrstva
- nalezena žebírková výztuž Ø 20 mm
- silnější povrchová koroze betonářské výztuže
- oslabení průřezové plochy o 5%
- krycí vrstva betonu deformované výztuže 0 mm

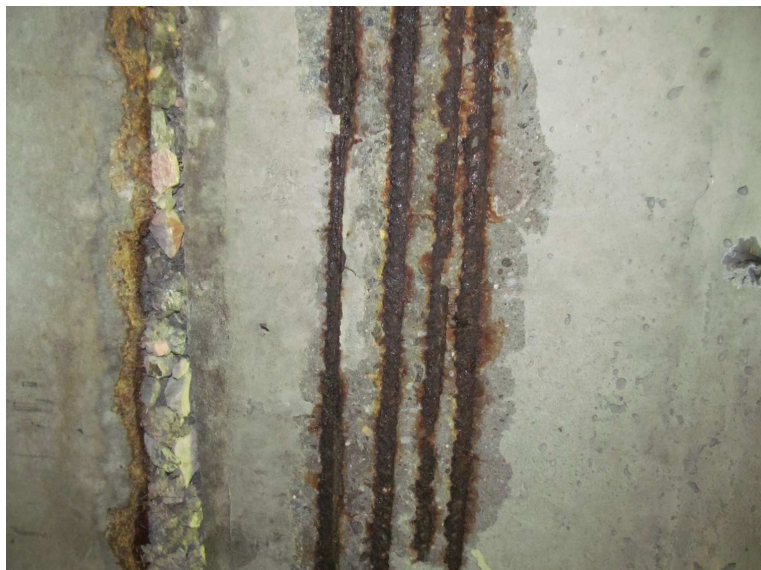
Ověření stavu výztuže – sonda 4

- nosná konstrukce rámu, segment č. 18, spodní líc horní příčle rámu
- odpadlá krycí vrstva
- nalezena žebírková výztuž Ø 20 mm
- silnější povrchová koroze betonářské výztuže
- oslabení průřezové plochy o 15%
- krycí vrstva betonu deformované výztuže 0 mm

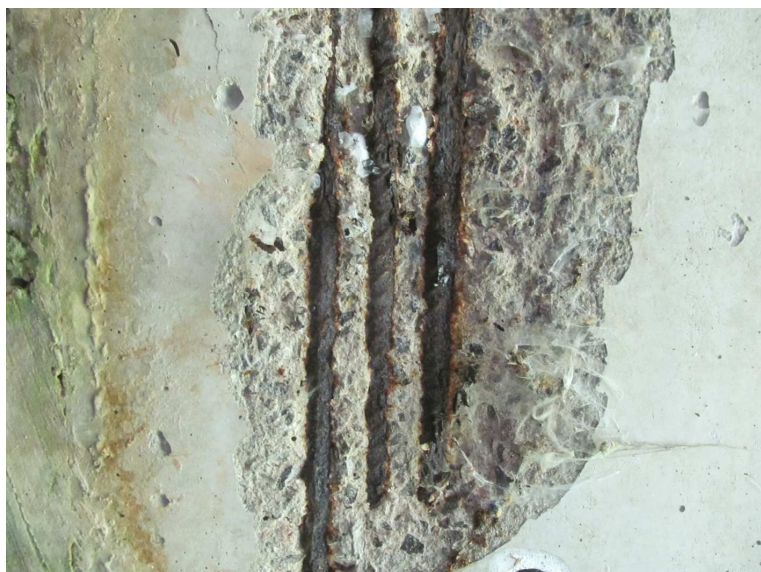
Ověření stavu výztuže – sonda 5

- nosná konstrukce rámu, segment č. 28, spodní líc horní příčle rámu
- odpadlá krycí vrstva
- nalezena žebírková výztuž Ø 20 mm
- silnější povrchová koroze betonářské výztuže
- oslabení průřezové plochy o 15%, jeden prut 20%
- krycí vrstva betonu deformované výztuže 0 mm
