RESTAURÁTORSKÝ PRŮZKUM

na vybraných
architektonických, uměleckořemeslných a řemeslných prvcích
Galerie moderního umění v Hradci Králové
Číslo rejstříku ÚSKP 37396/6-4522

Pardubice dne 15. 7. 2014

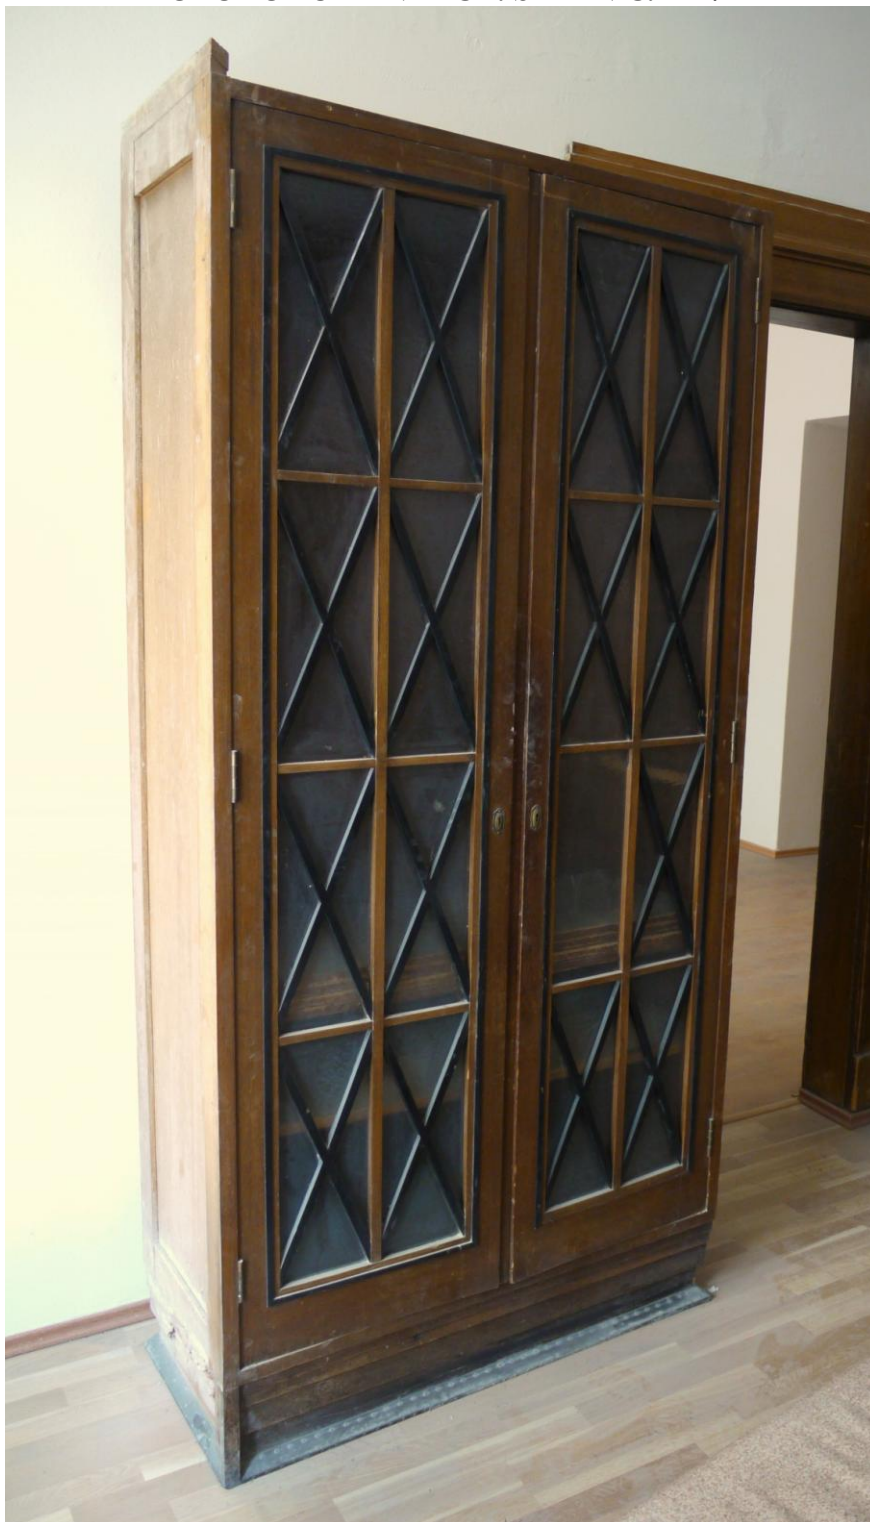
Obr. č. 1. Stav při průzkumu - skříň - celkový pohled

Na snímku je pravá polovina ze skříně složené ze dvou částí. Levý bok je bez povrchové úpravy. Lišty z vrcholu skříně jsou odtržené. Sokl je v dolní části potažen plechem z barevného kovu. Na skříně je řada povrchových poškození, chybí černé lišty. Podrobnosti viz detaily. Povrch skříně je silně znečištěný, laky jsou ztmavlé. Zámek je rozvorový, polozapuštěný, krytý lištou. Skla jsou zajištěna z vnitřní strany přišroubovanou lištou.

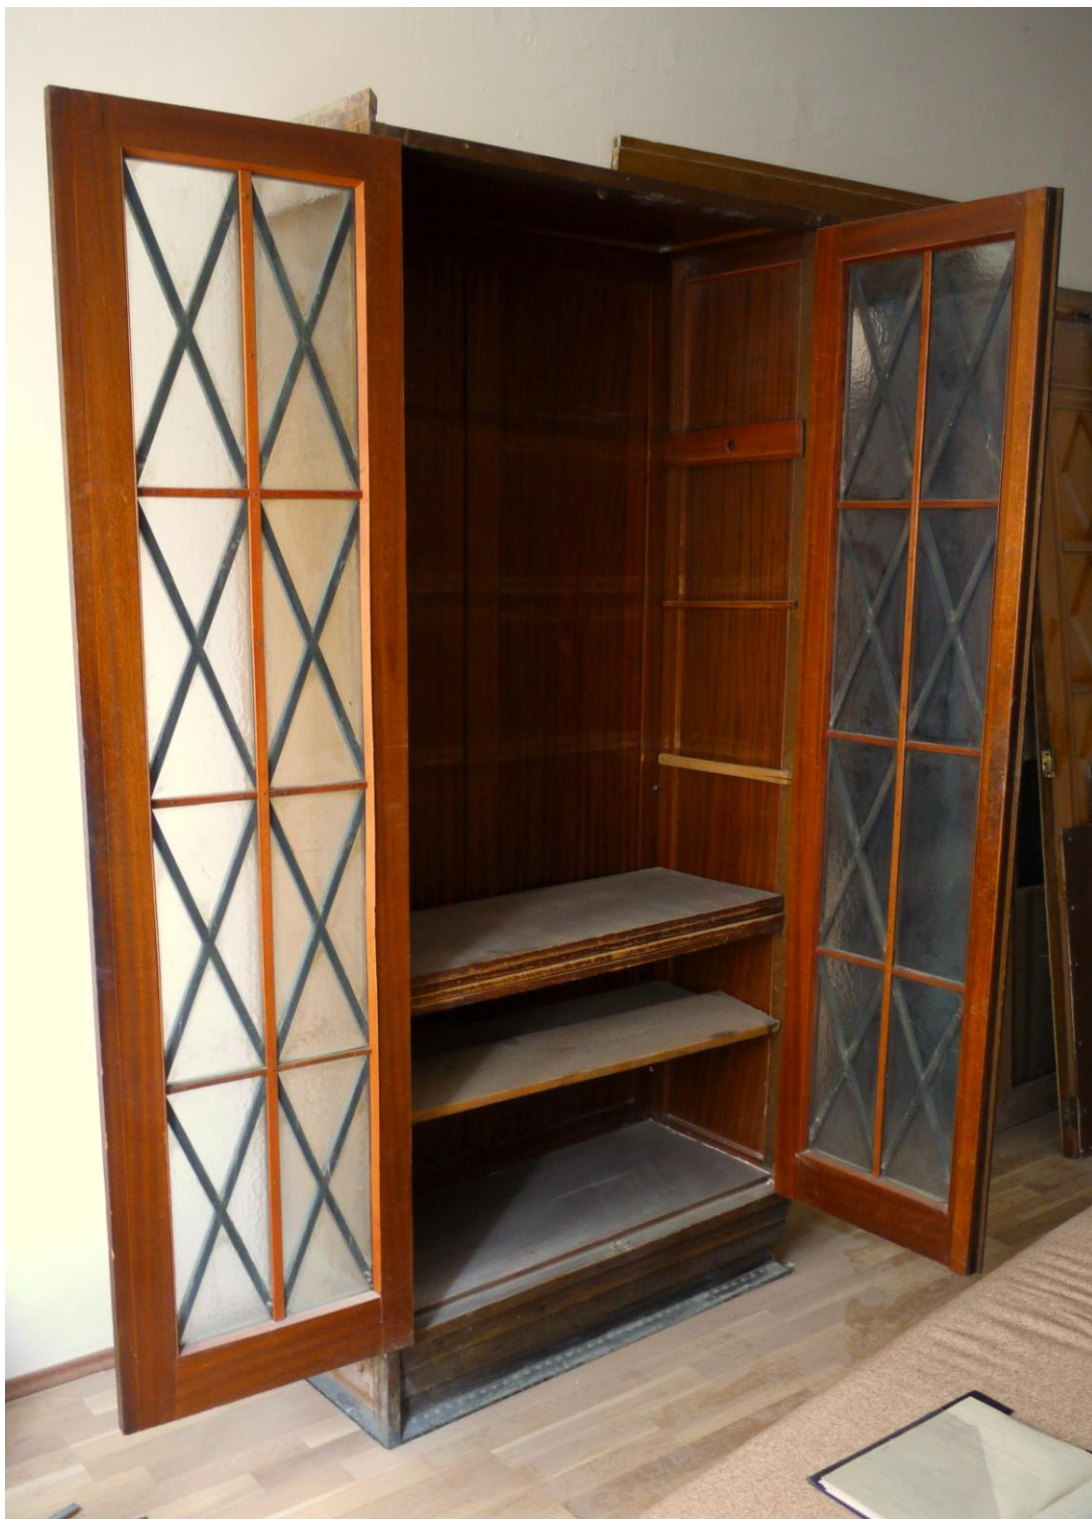
Obr. č. 2. Stav při průzkumu - skříň - celkový pohled
Na snímku je pravá polovina skříně v otevřeném stavu. Skříň byla původně řešena jako šatník s jednou policí nad nosnou tyčí ramínek. Ostatní police jsou vloženy dodatečně, bez možnosti změny výšky police. Vnitřní plochy skříně jsou dýhované mahagonem.

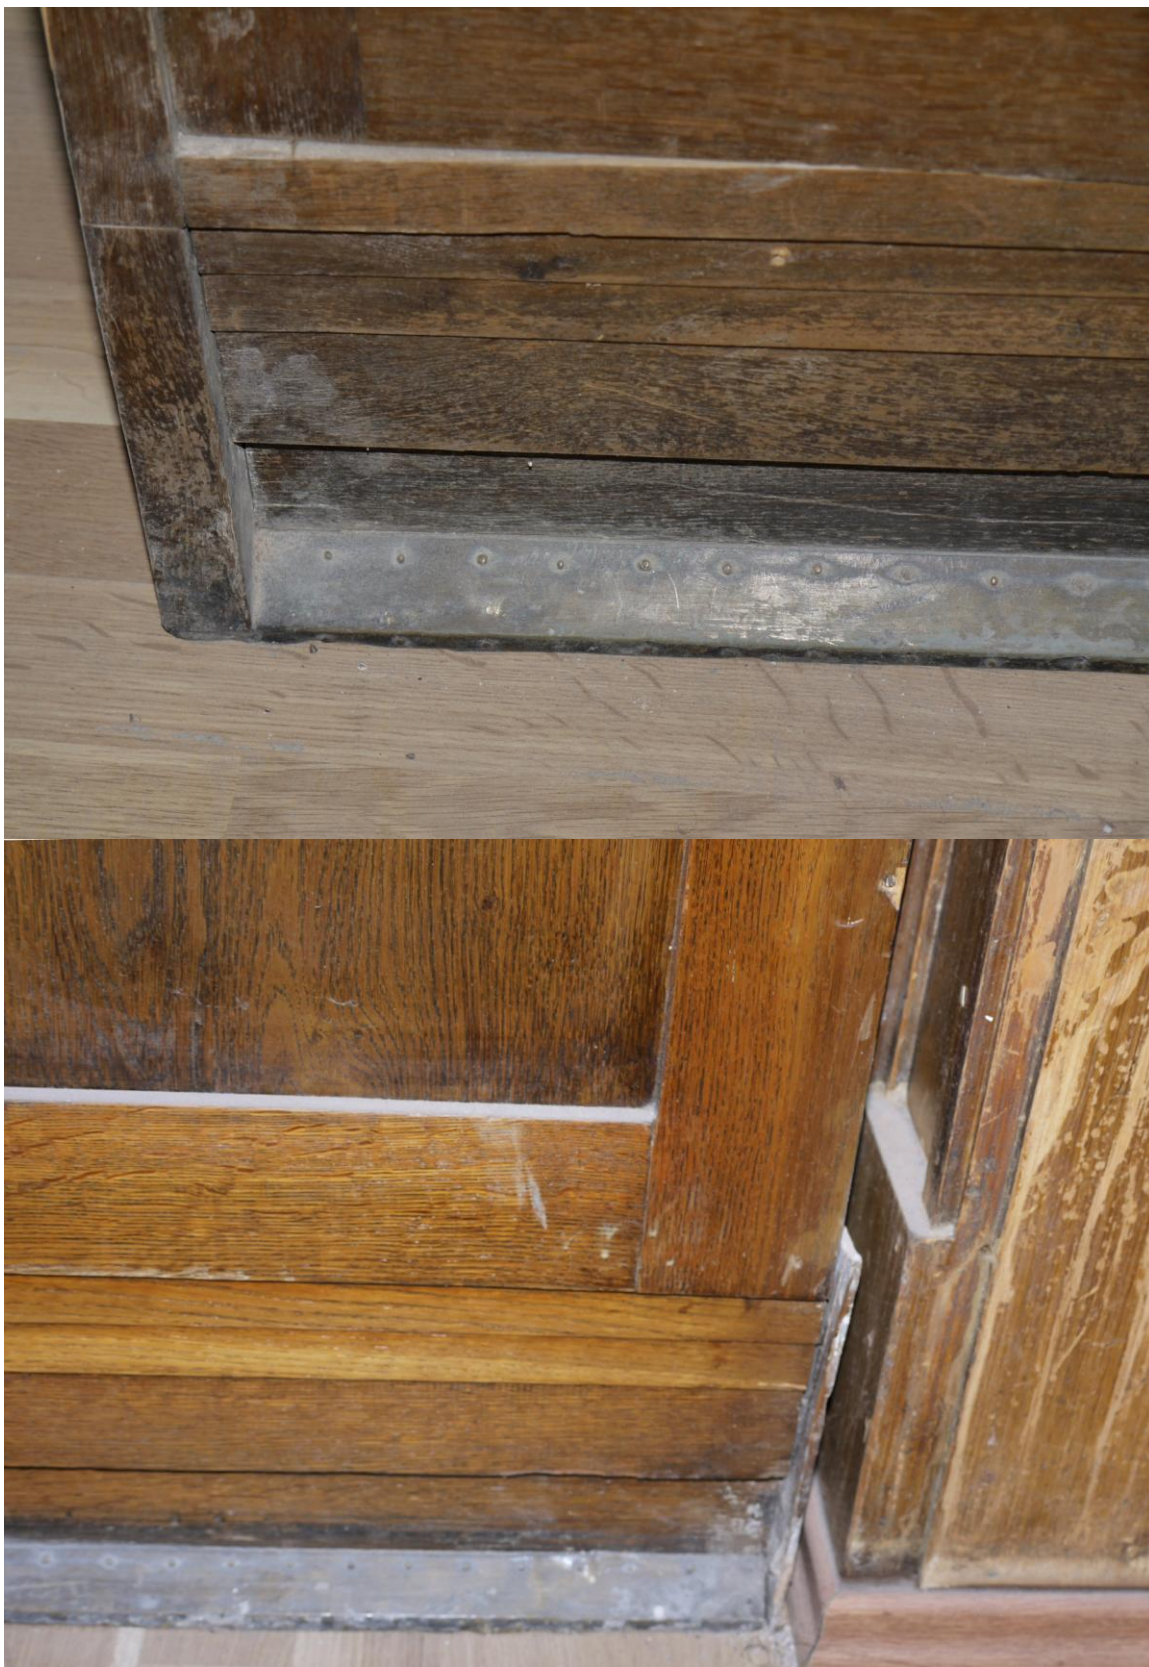
Obr. č. 5+6. Stav při průzkumu – skříň – detail – sokl skříně
Sokl skříně je složen ze tří částí, stupňovitě posunutých. Spodní část je potažená plechem z barevného kovu /pravděpodobně mosaz/. Plech je uchycen řadou drobných hřebíčků. Na pravé straně je patrný zbytek začistění lištou.

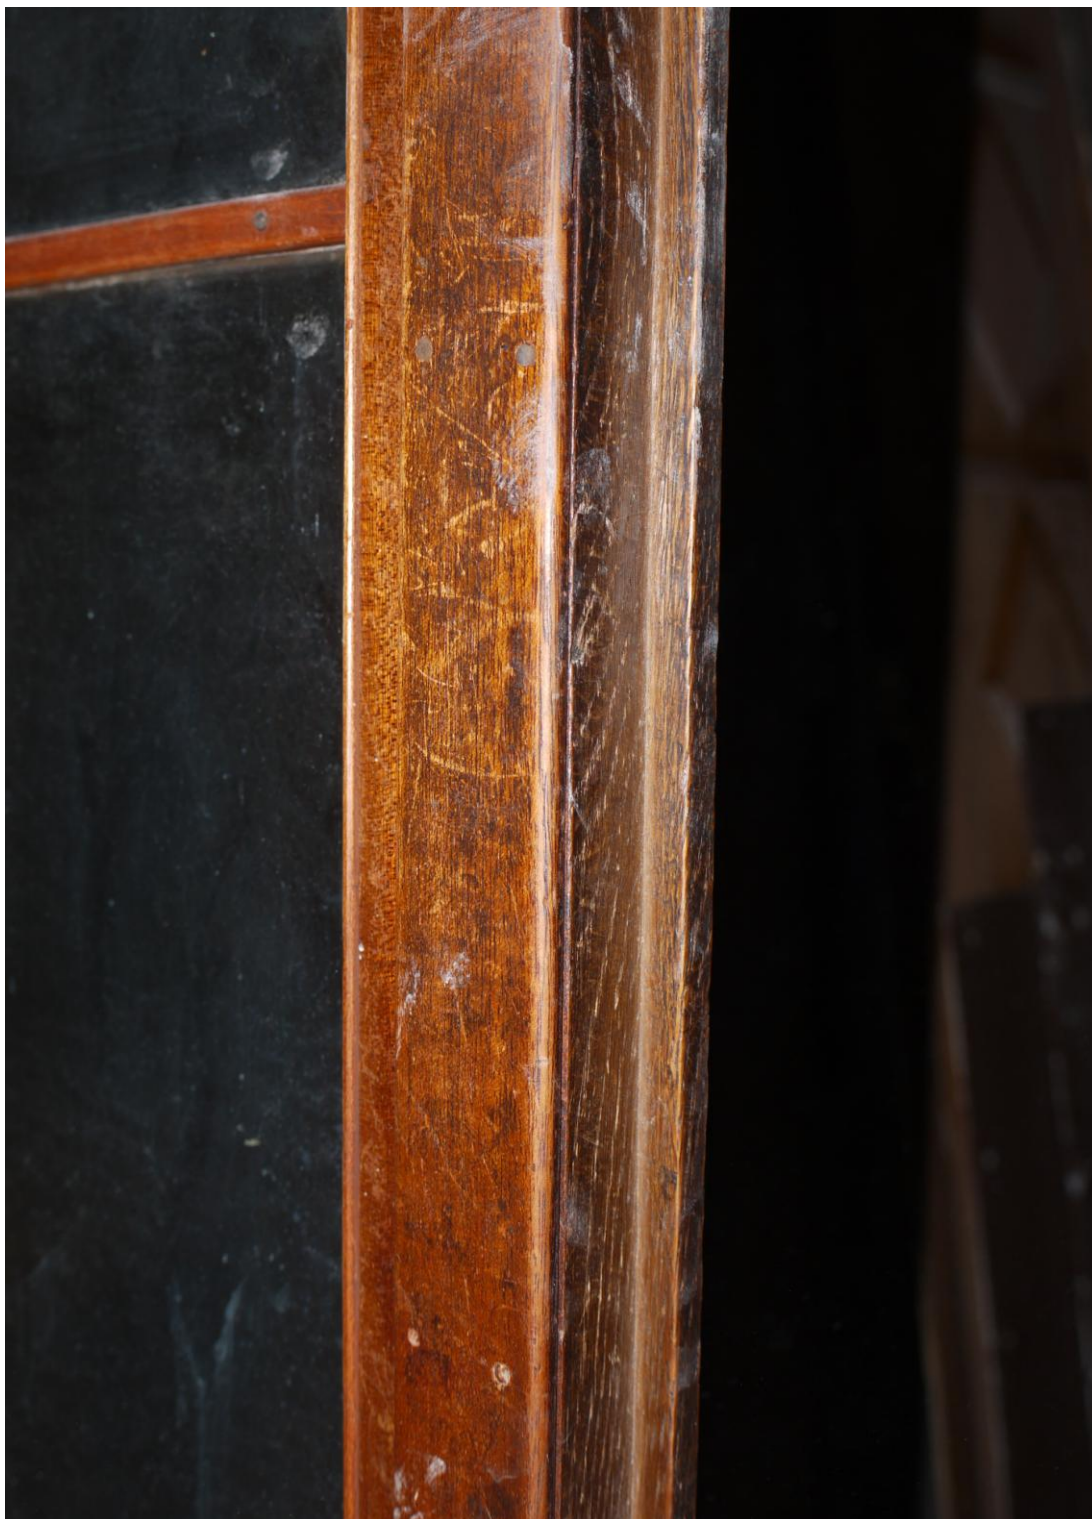
Obr. č. 7. Stav při průzkumu – skříň – detail – dveře skříně
Skříň se zamyká rozvorovým polozapuštěným zámkem krytým lištou. Lišta je po celé délce křídla a zakrývá i rozvory ve vodící drážce. Skla jsou uchycena pomocí přišroubovaných lišt. Vnitřní prostor je rovněž silně znečištěný s řadou povrchových poškození.

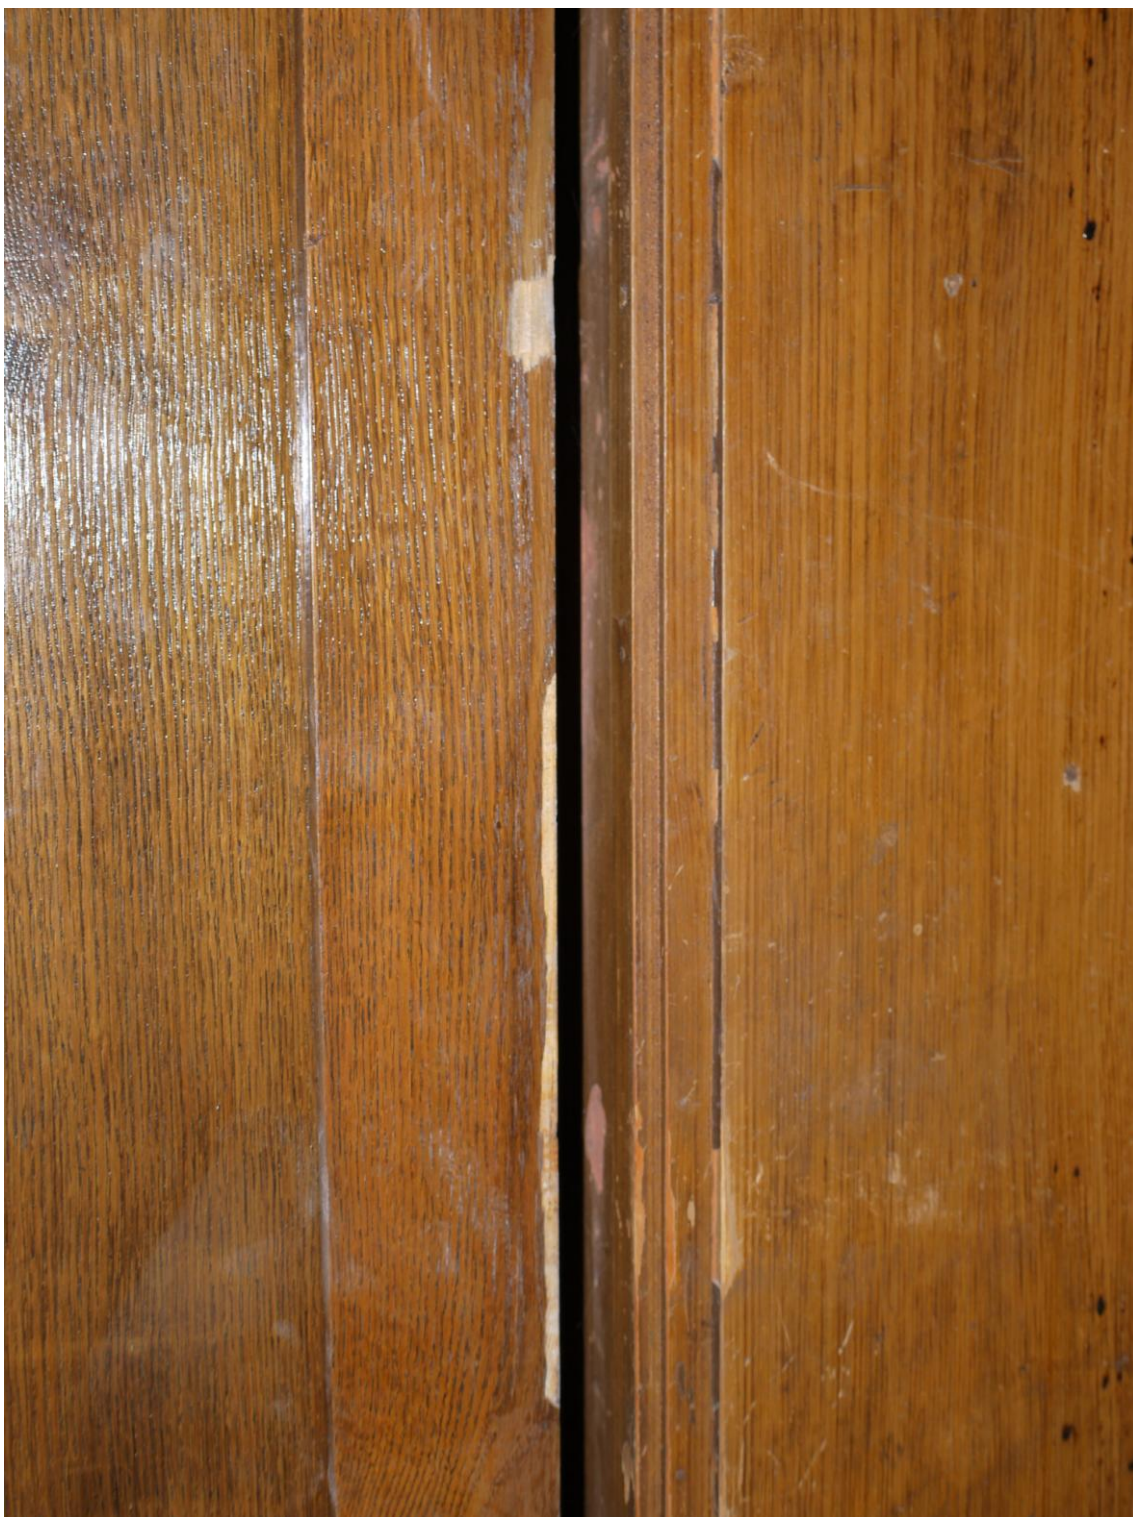
Obr. č. 8. Stav při průzkumu – skříň – detail – bok skříně
Povrch skříně je silně znečištěný s řadou povrchových poškození. Na hranách jsou oštipané dýhy. V ploše jsou často dýhy uvolněné a stříškovitě se zvedají.

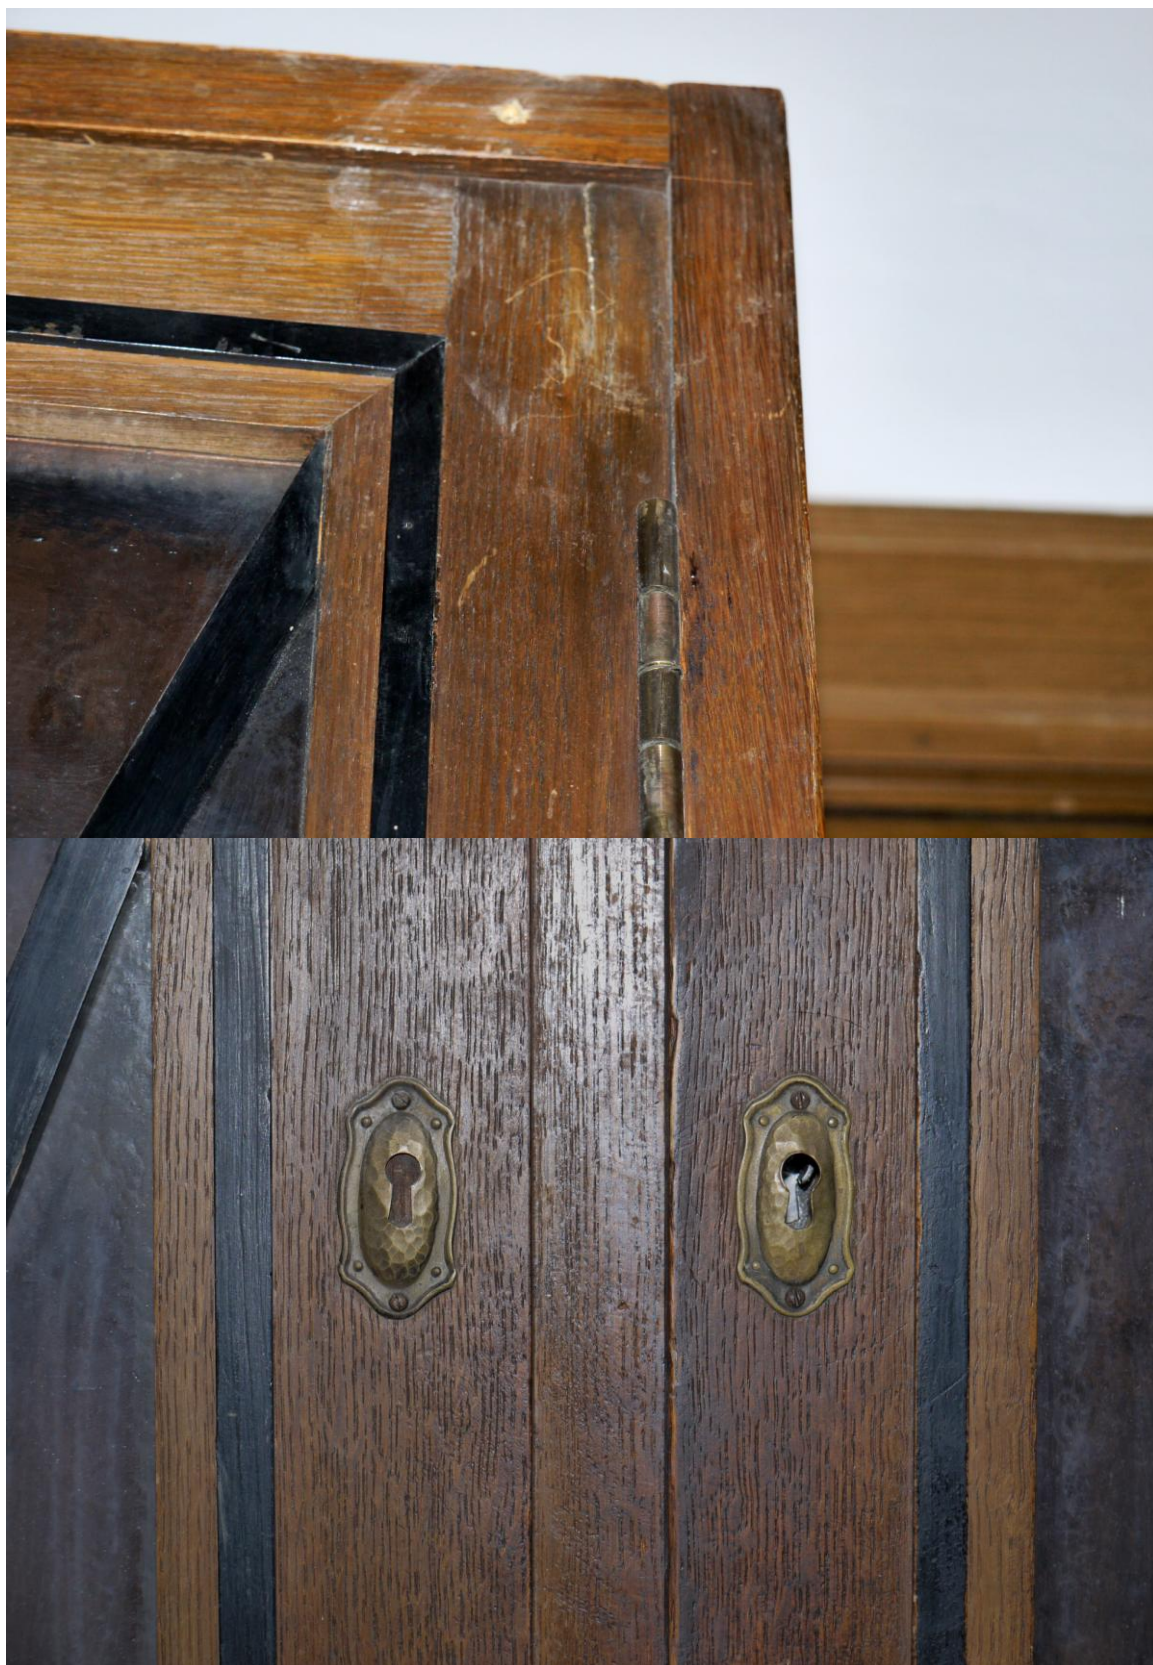
Obr. č. 9+10. Stav při průzkumu – skříň – detail – čelo skříně
 Povrch skříně je silně znečištěný s řadou povrchových poškození. Chybí část zdobných
 černých lišt. Mosazné štítky jsou dochované.

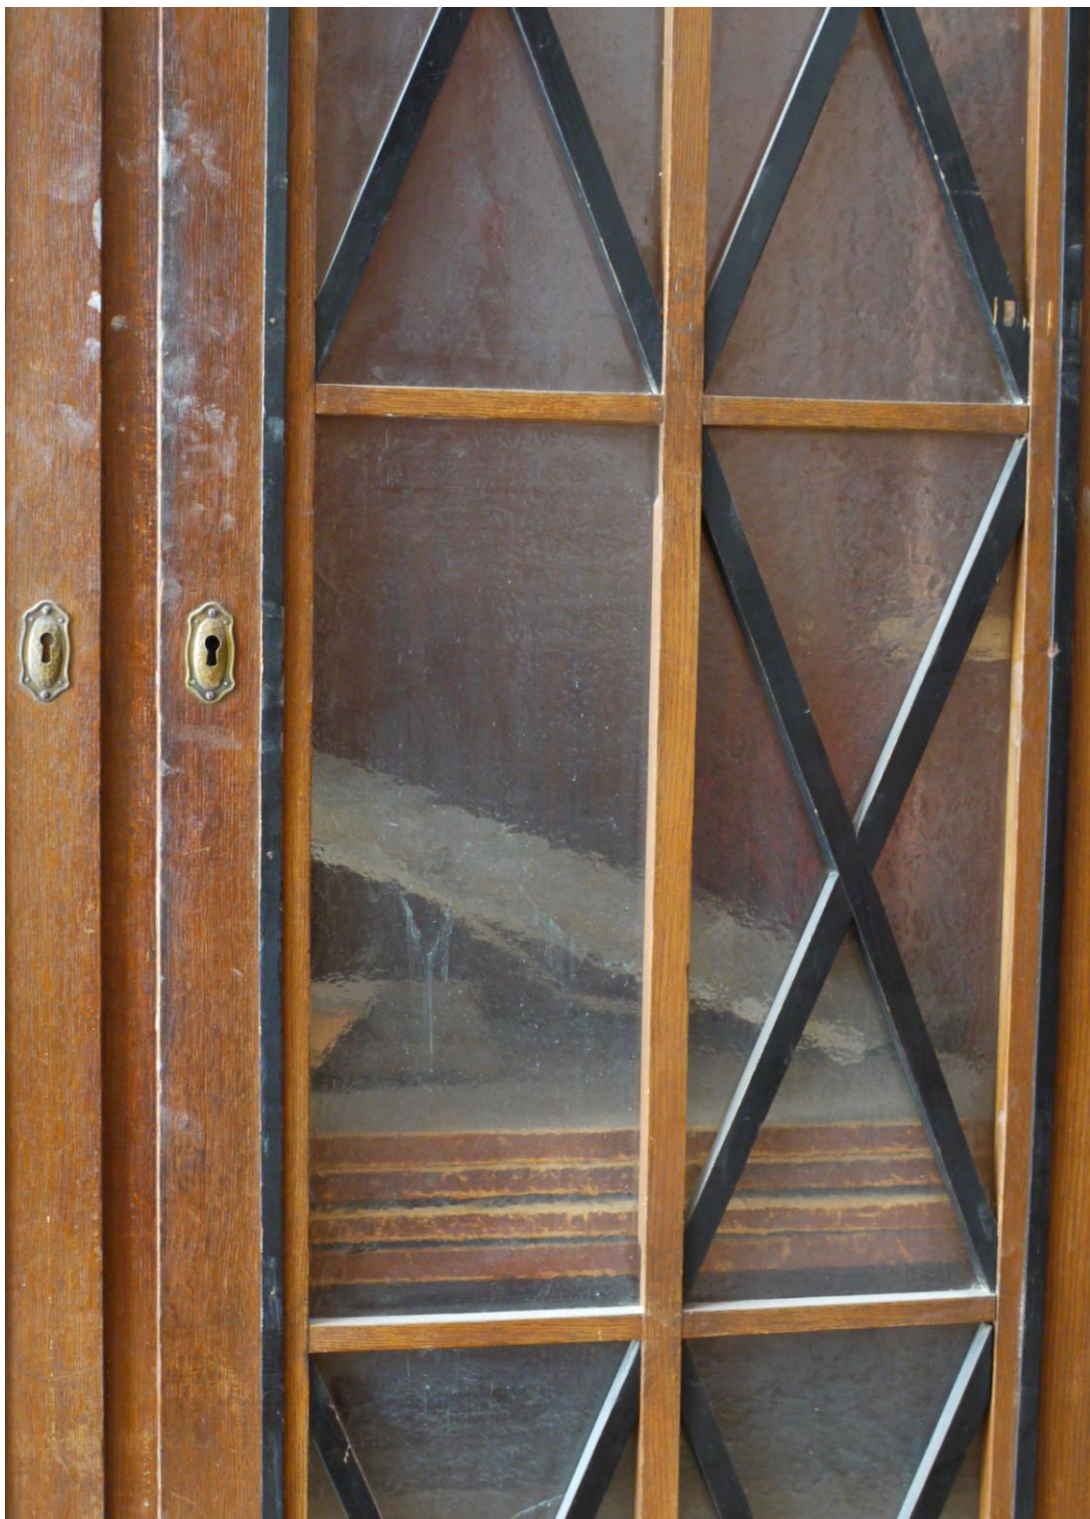
Obr. č. 11. Stav při průzkumu – skříň – detail – čelo skříně
Povrch skříně je silně znečištěný s řadou povrchových poškození. Chybí část zdobných černých lišt. Mosazné štítky jsou dochované. Lakování černých prvků je poškozené a bude nutné jej obnovit.

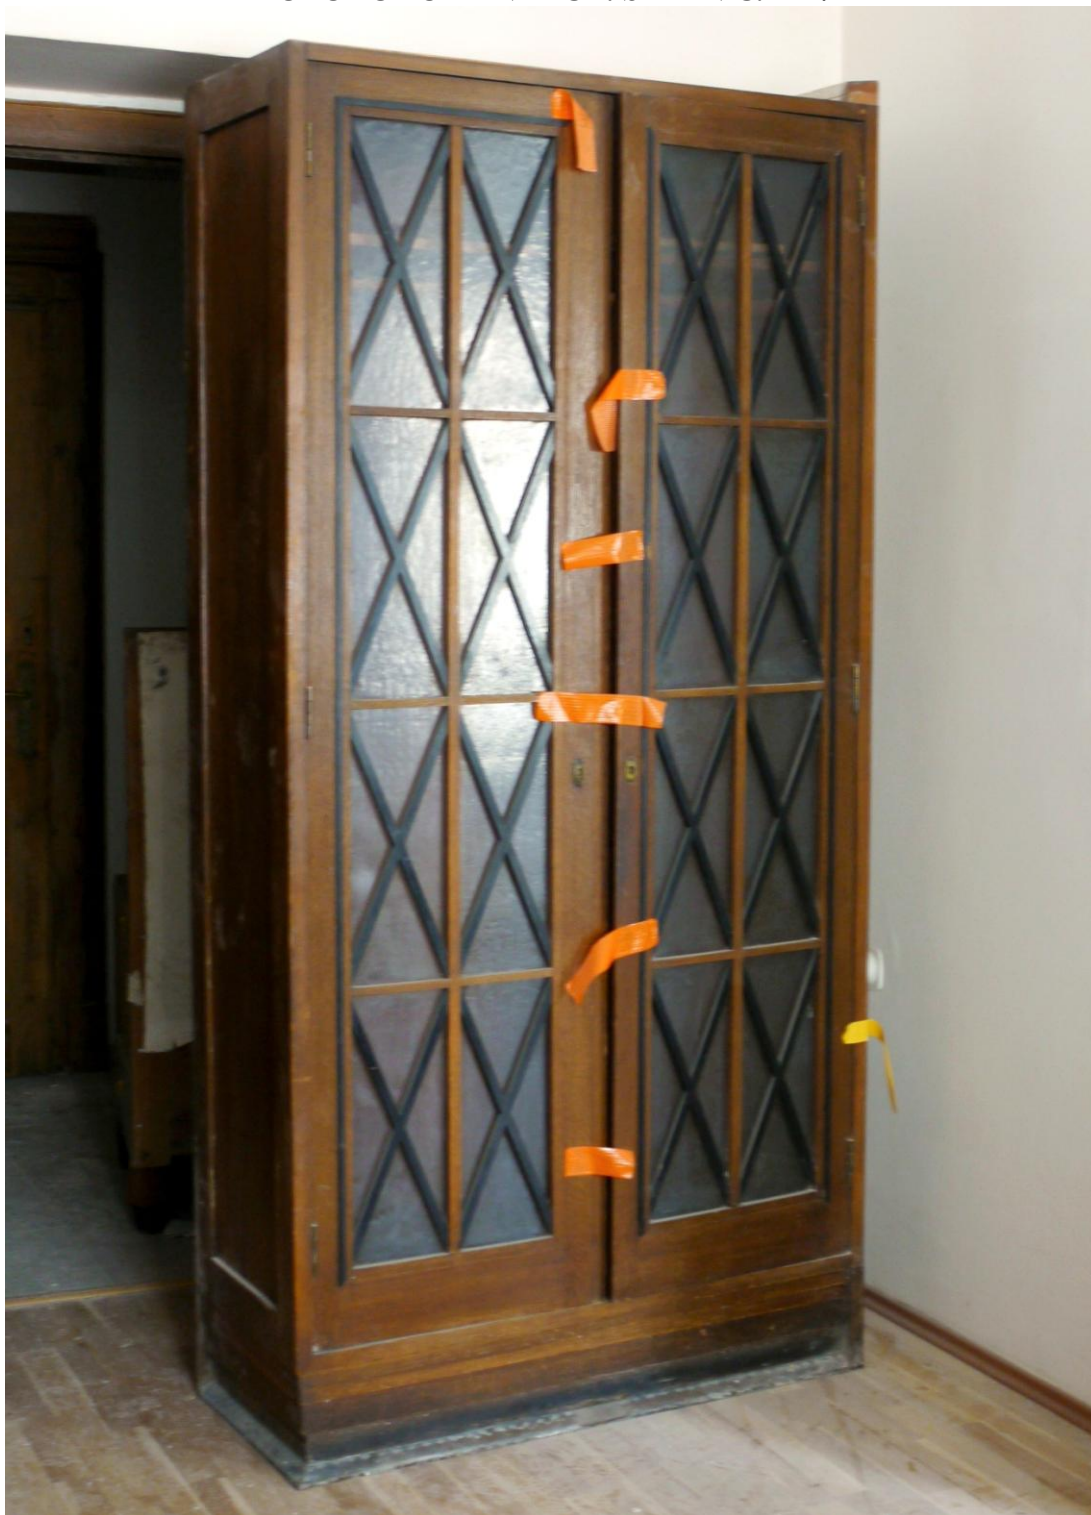
Obr. č. 12. Stav při průzkumu - skříň - celkový pohled

Na snímku je levá polovina ze skříně složené ze dvou částí. Pravý bok je bez povrchové úpravy. Lišty z vrcholu skříně jsou odtržené. Sokl je v dolní části potažen plechem z barevného kovu. Na skříně je řada povrchových poškození, chybí řada černých lišt. Podrobnosti viz detaily. Povrch skříně je silně znečištěný, laky jsou ztmavlé. Některá skla jsou prasklá, jiná vyměněná.

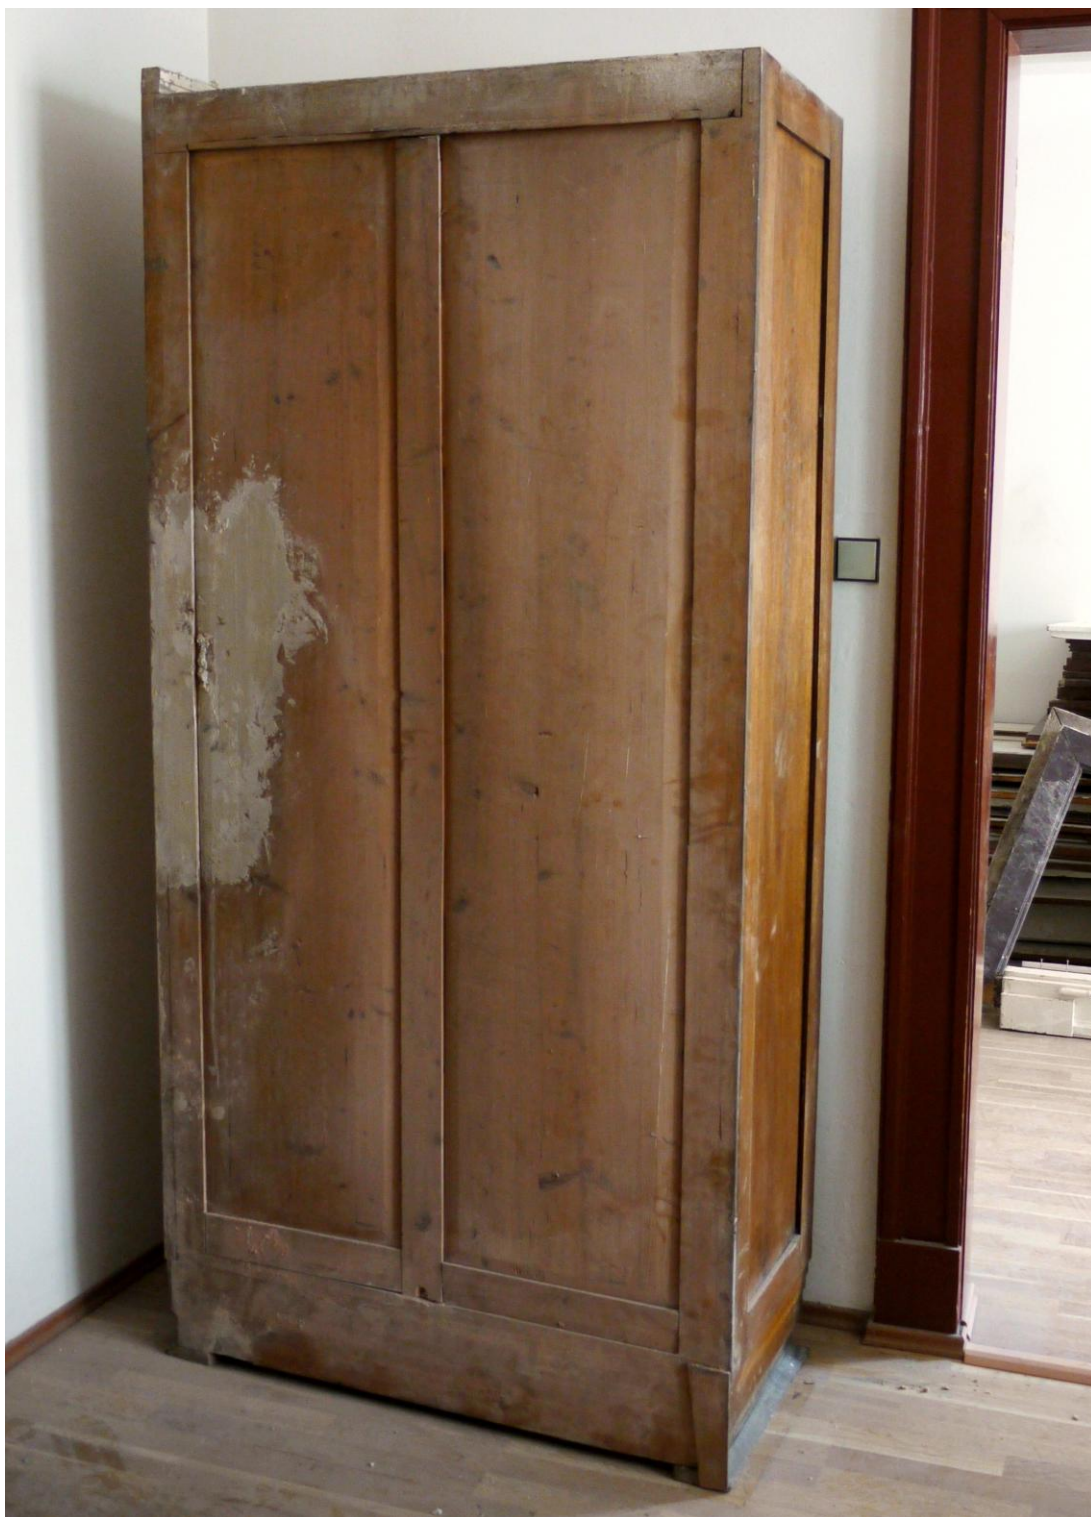
Obr. č. 13. Stav při průzkumu - skříň - celkový pohled
Na snímku je vidět konstrukce zad. Konstrukce skříní je rámová. Povrch skříně je silně znečištěný.

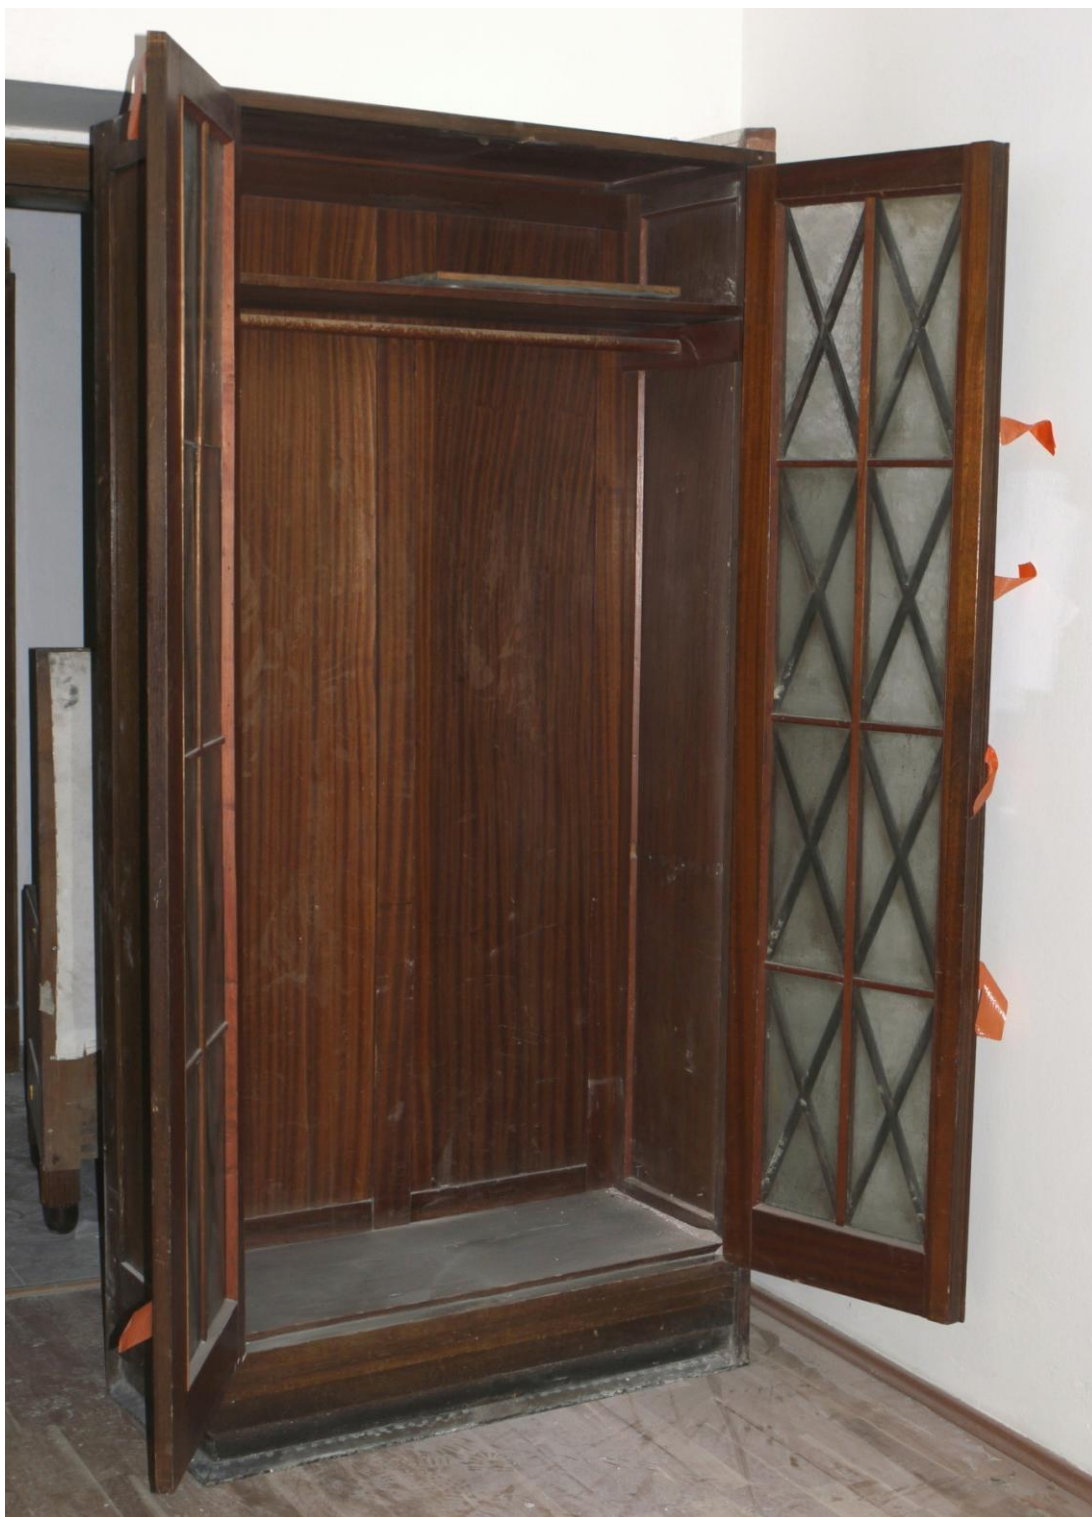
Obr. č. 14. Stav při průzkumu - skříň - celkový pohled
Na snímku je levá polovina skříně v otevřeném stavu. Skříň byla původně řešena jako šatní s jednou policí nad nosnou tyčí ramínek. Lišty z vrcholu skříně jsou sejmuté. Stav je shodný s první polovinou skříně.

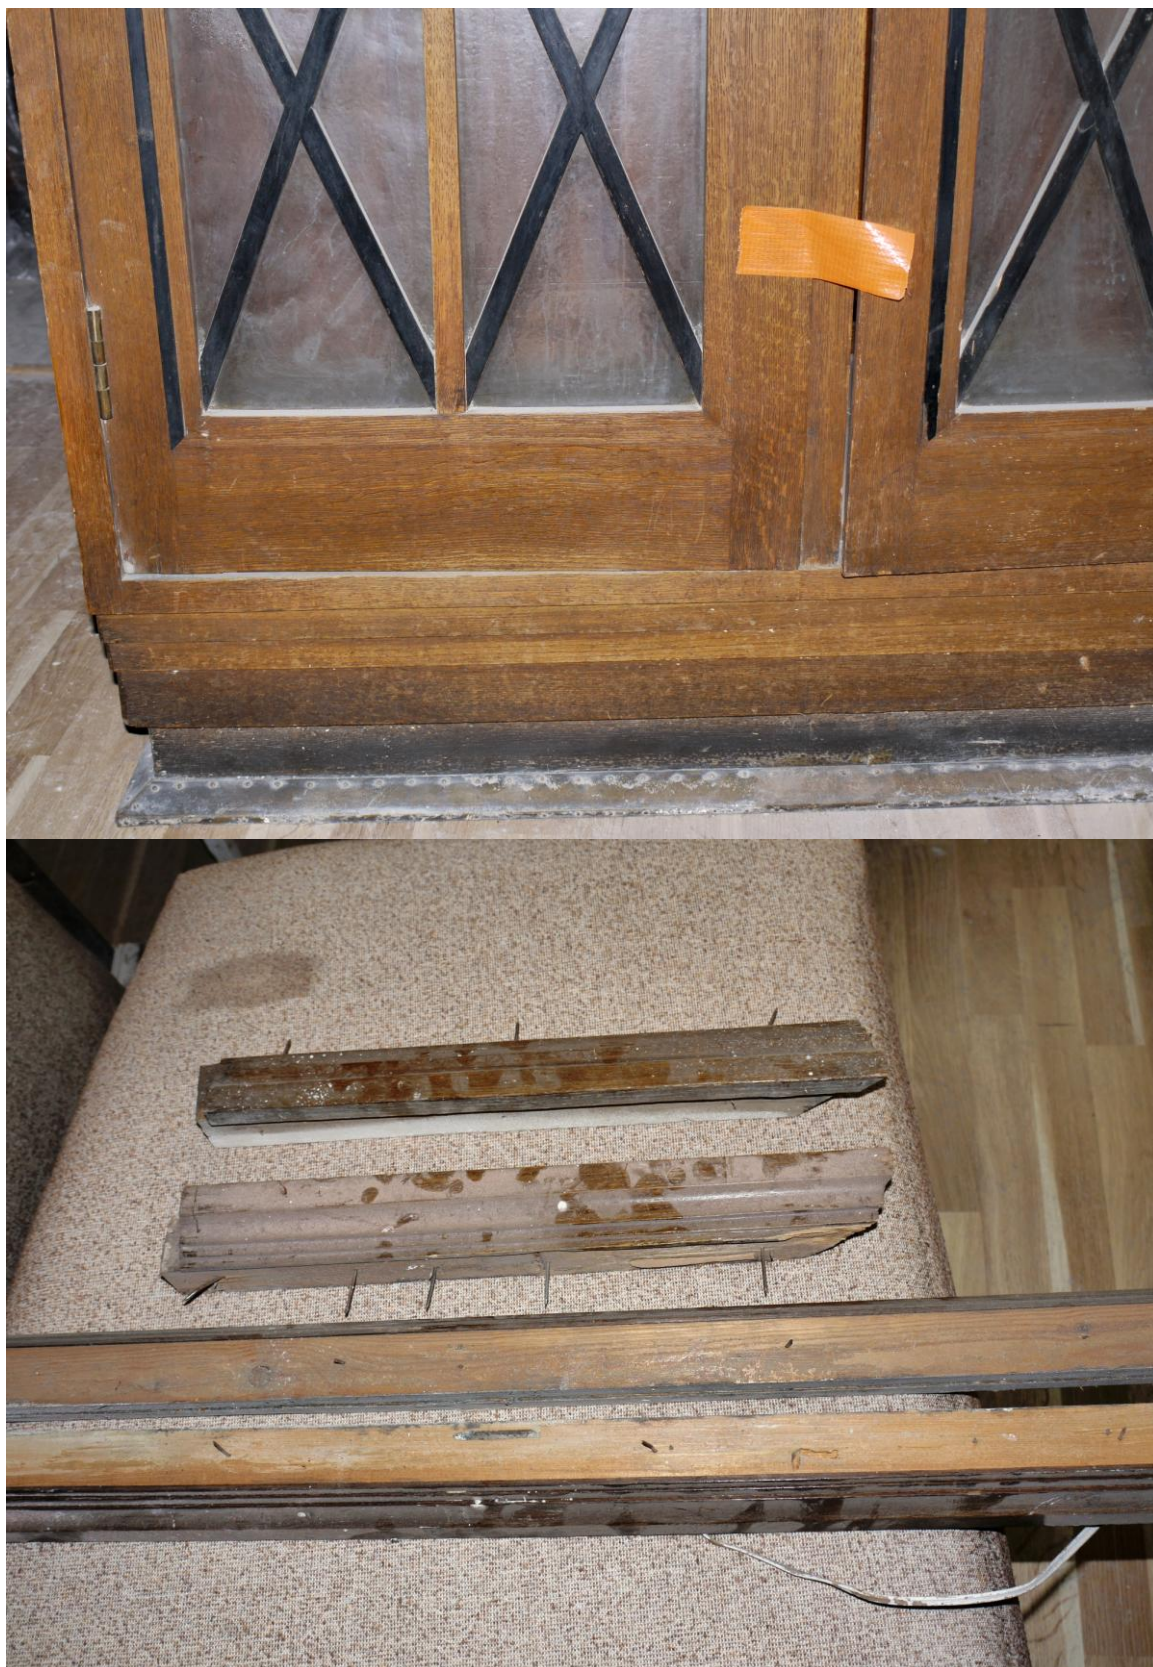
Obr. č. 15+16. Stav při průzkumu - skříň - celkový pohled
 Na snímku č. 15 je ukázka znečištění na spodní soklové části. Lišty z vrcholu skříně /obr. č. 16/ jsou sejmuté, ale jsou dochované.

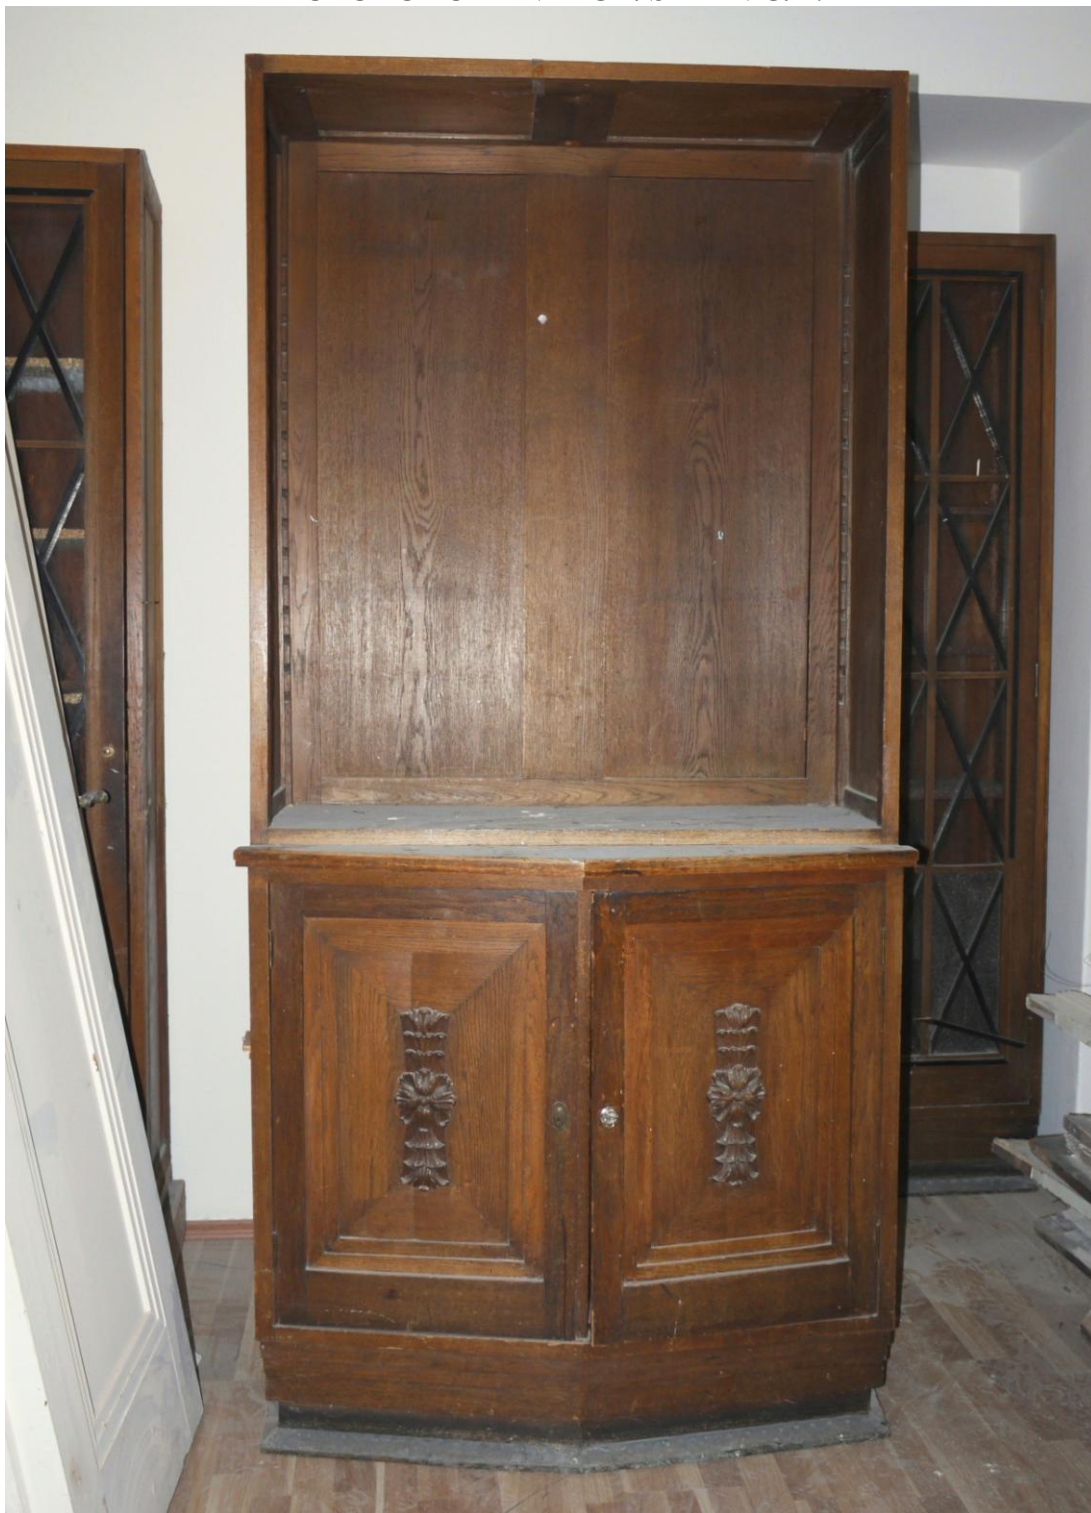
Obr. č. 17. Stav při průzkumu - skříň 3dílná - celkový pohled

Na snímku je střední část ze skříně složené ze tří částí. Boky jsou bez povrchové úpravy a mají k nim být přisazeny prosklené části v pozadí. Sokl je v dolní části potažen plechem z barevného kovu. Na skříní je řada povrchových poškození. Celá skříň je silně poškozená nevhodným používáním. Povrch skříně je silně znečištěný, laky jsou ztmavlé. Chybí police do otevřeného nástavce.

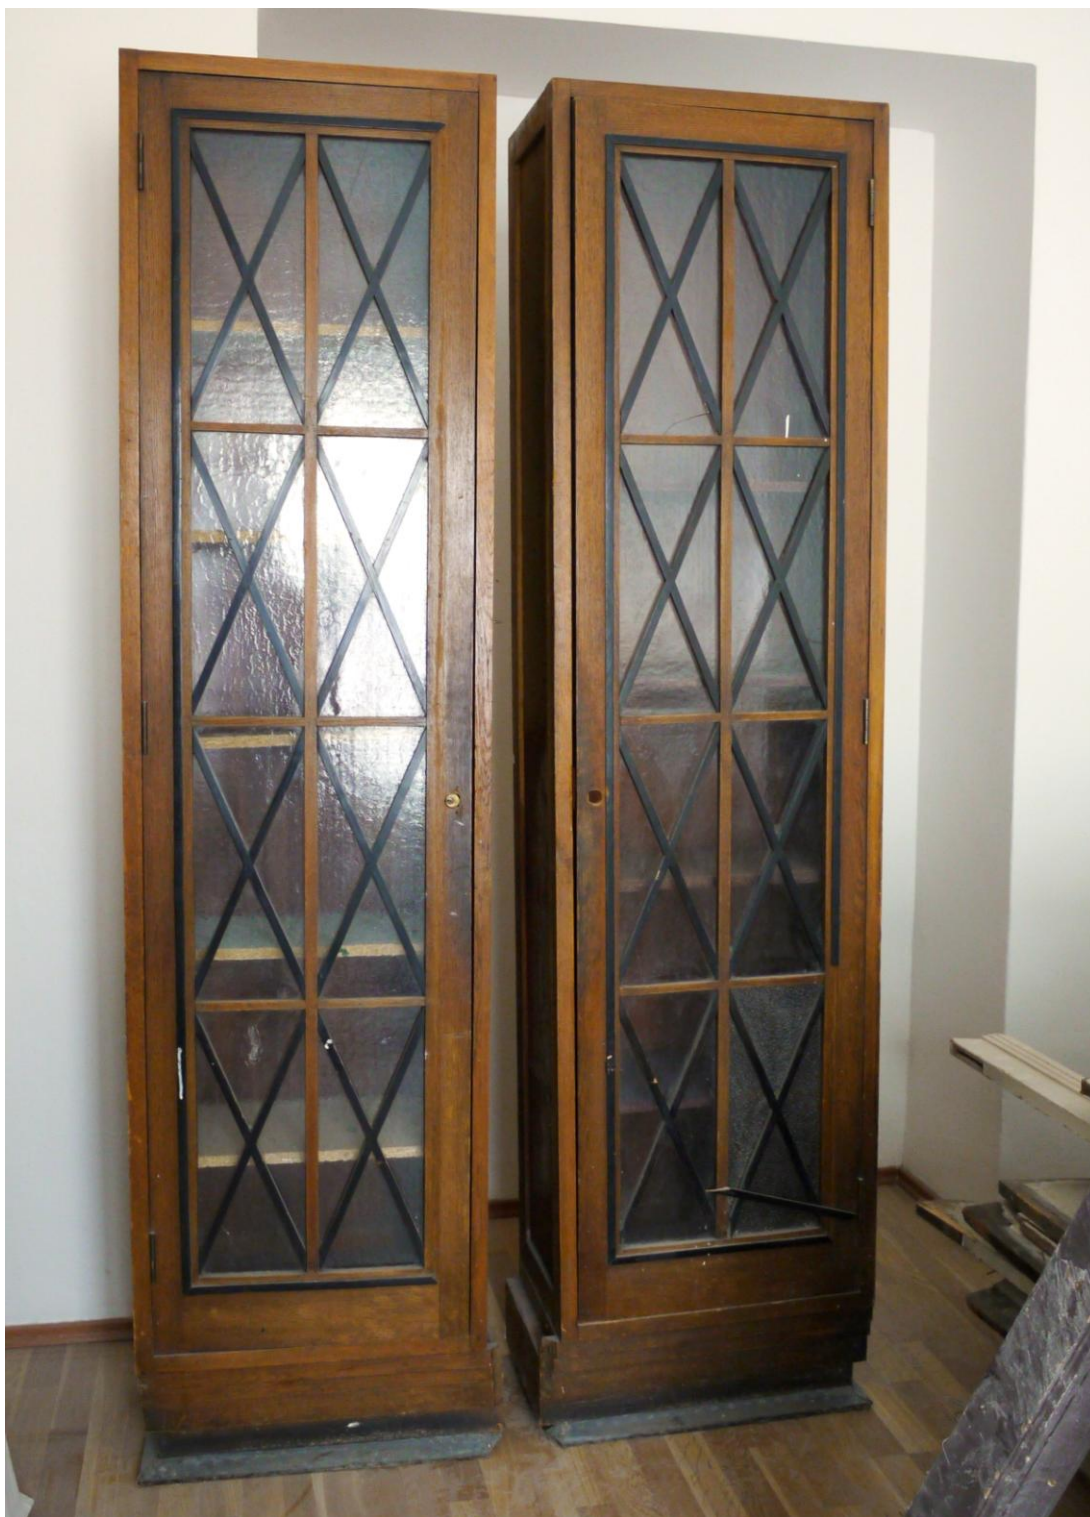
Obr. č. 18. Stav při průzkumu - skříň 3dílná - celkový pohled

Na snímku jsou boční části ze skříně složené ze tří částí. Sokl je v dolní části potažen plechem z barevného kovu. Na skříně je řada povrchových poškození, chybí černé lišty. Povrch skříně je silně znečištěný, laky jsou ztmavlé. Zámky na dveřích chybí. Skla jsou zajištěna z vnitřní strany přišroubovanou lištou. Podrobnosti viz detaily.
