RESTAURÁTORSKÝ PRŮZKUM

na vybraných
architektonických, uměleckořemeslných a řemeslných prvcích
Galerie moderního umění v Hradci Králové
Číslo rejstříku ÚSKP 37396/6-4522

Pardubice dne 15. 7. 2014

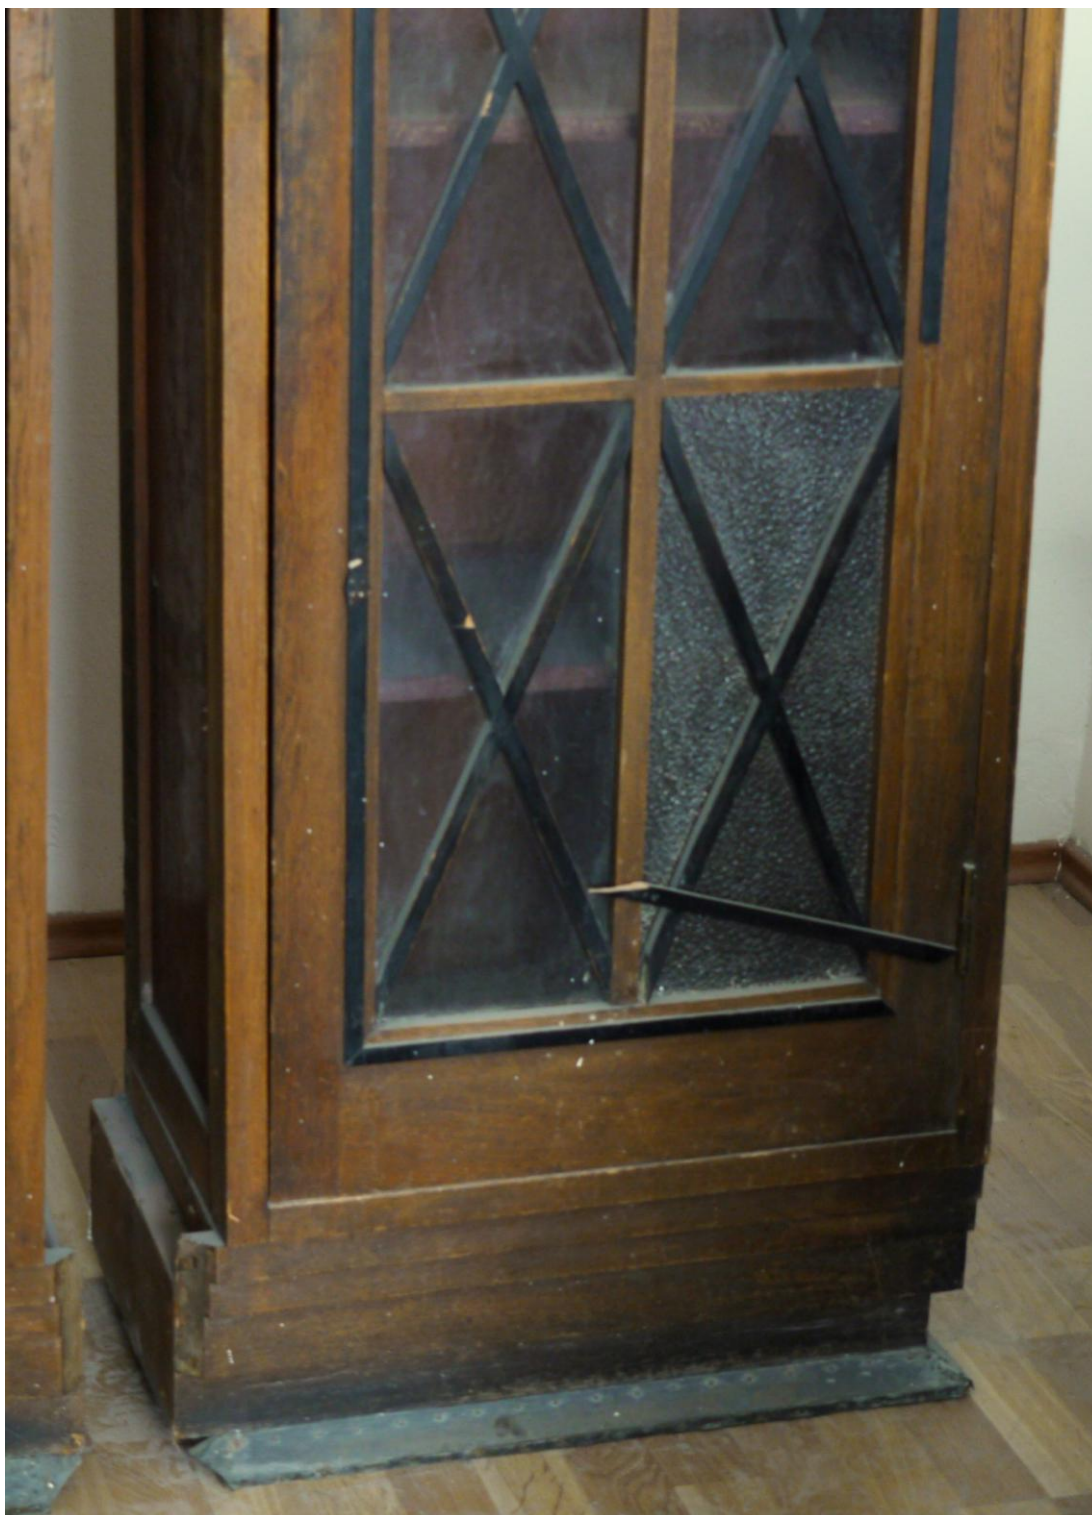
Obr. č. 19. Stav při průzkumu - skříň 3dílná - detail

Na snímku je spodní část pravé prosklené skříně složené ze tří částí. Sokl je v dolní části potažen plechem z barevného kovu. Na skříní je řada povrchových poškození, chybí černé lišty. Povrch skříně je silně znečištěný, laky jsou ztmavlé. Zámky na dveřích chybí. Skla jsou zajištěna z vnitřní strany přišroubovanou lištou. Část skel je vyměněných za skla s jiným dekorem.

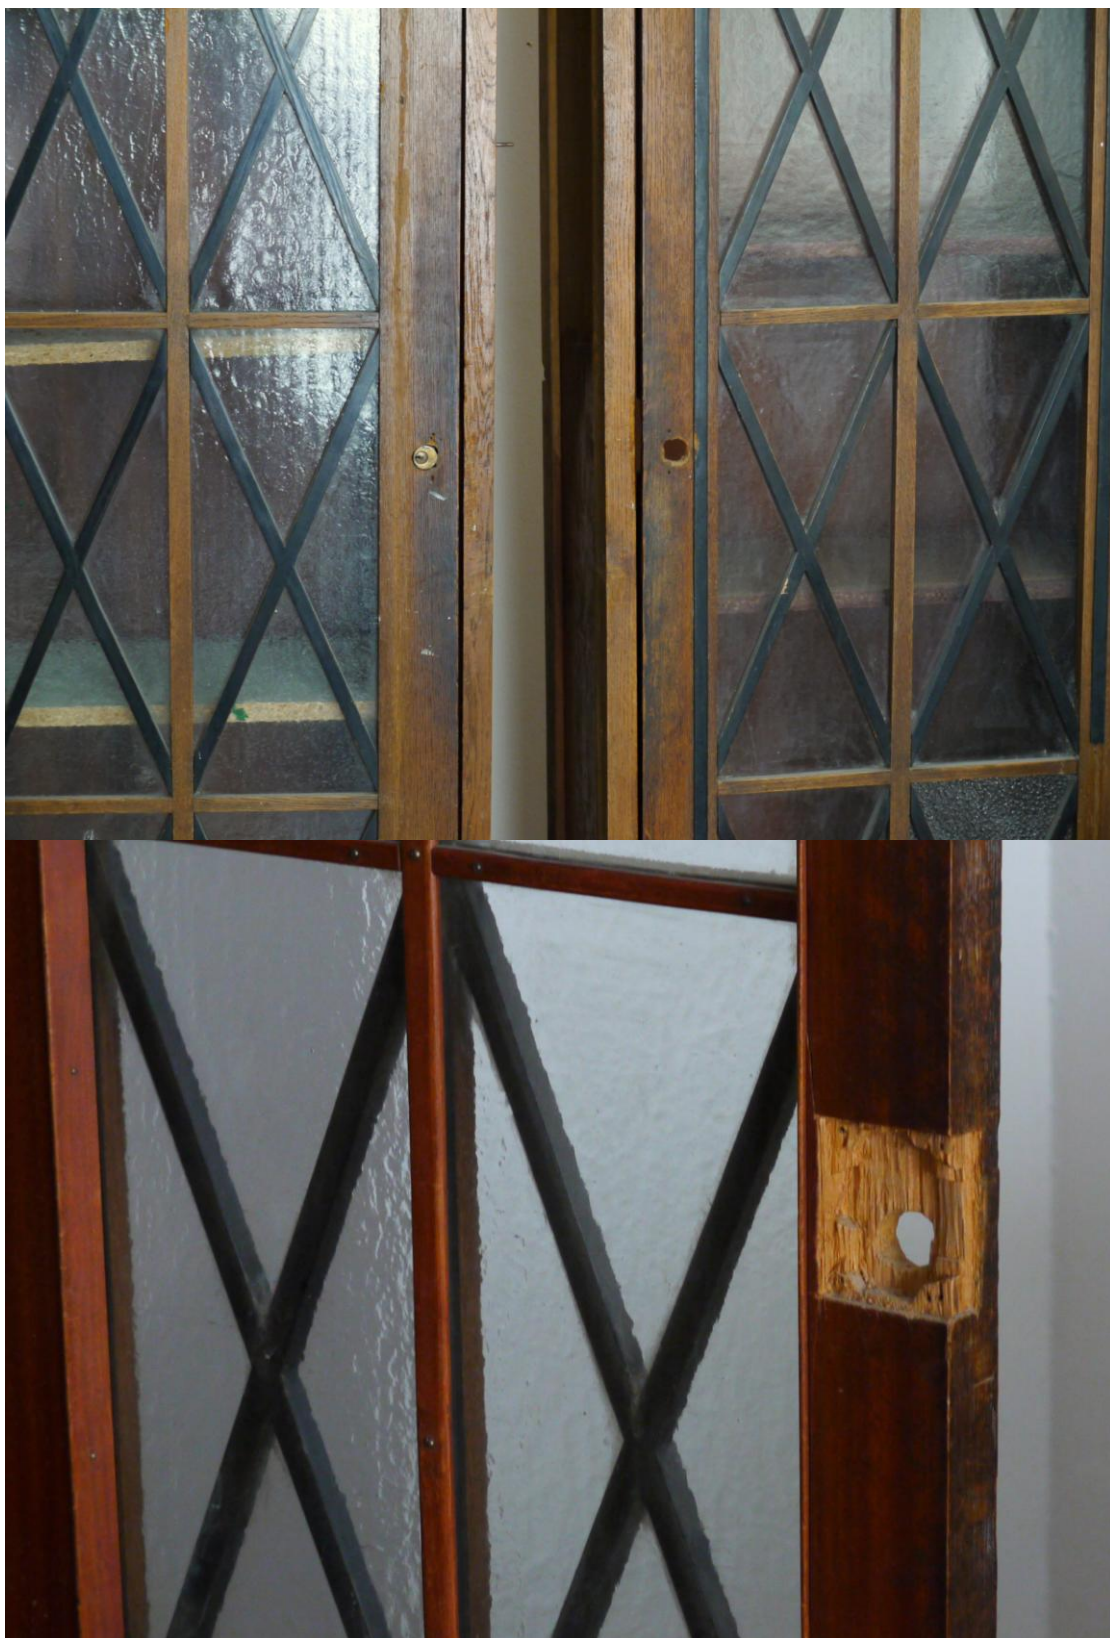
Obr. č. 20+21. Stav při průzkumu - skříň 3dílná – dveře - detail
Na dveřích obou prosklených částí byly vyměněny zámky. Původní /polozapuštěné/ zámky se nedochovaly. Jeden novodobý zámek zůstal namontován. Oprava a osazení dveří určitým typem zámků závisí na požadavcích investora. Původní štítky na klíčovou díрку se nedochovaly.

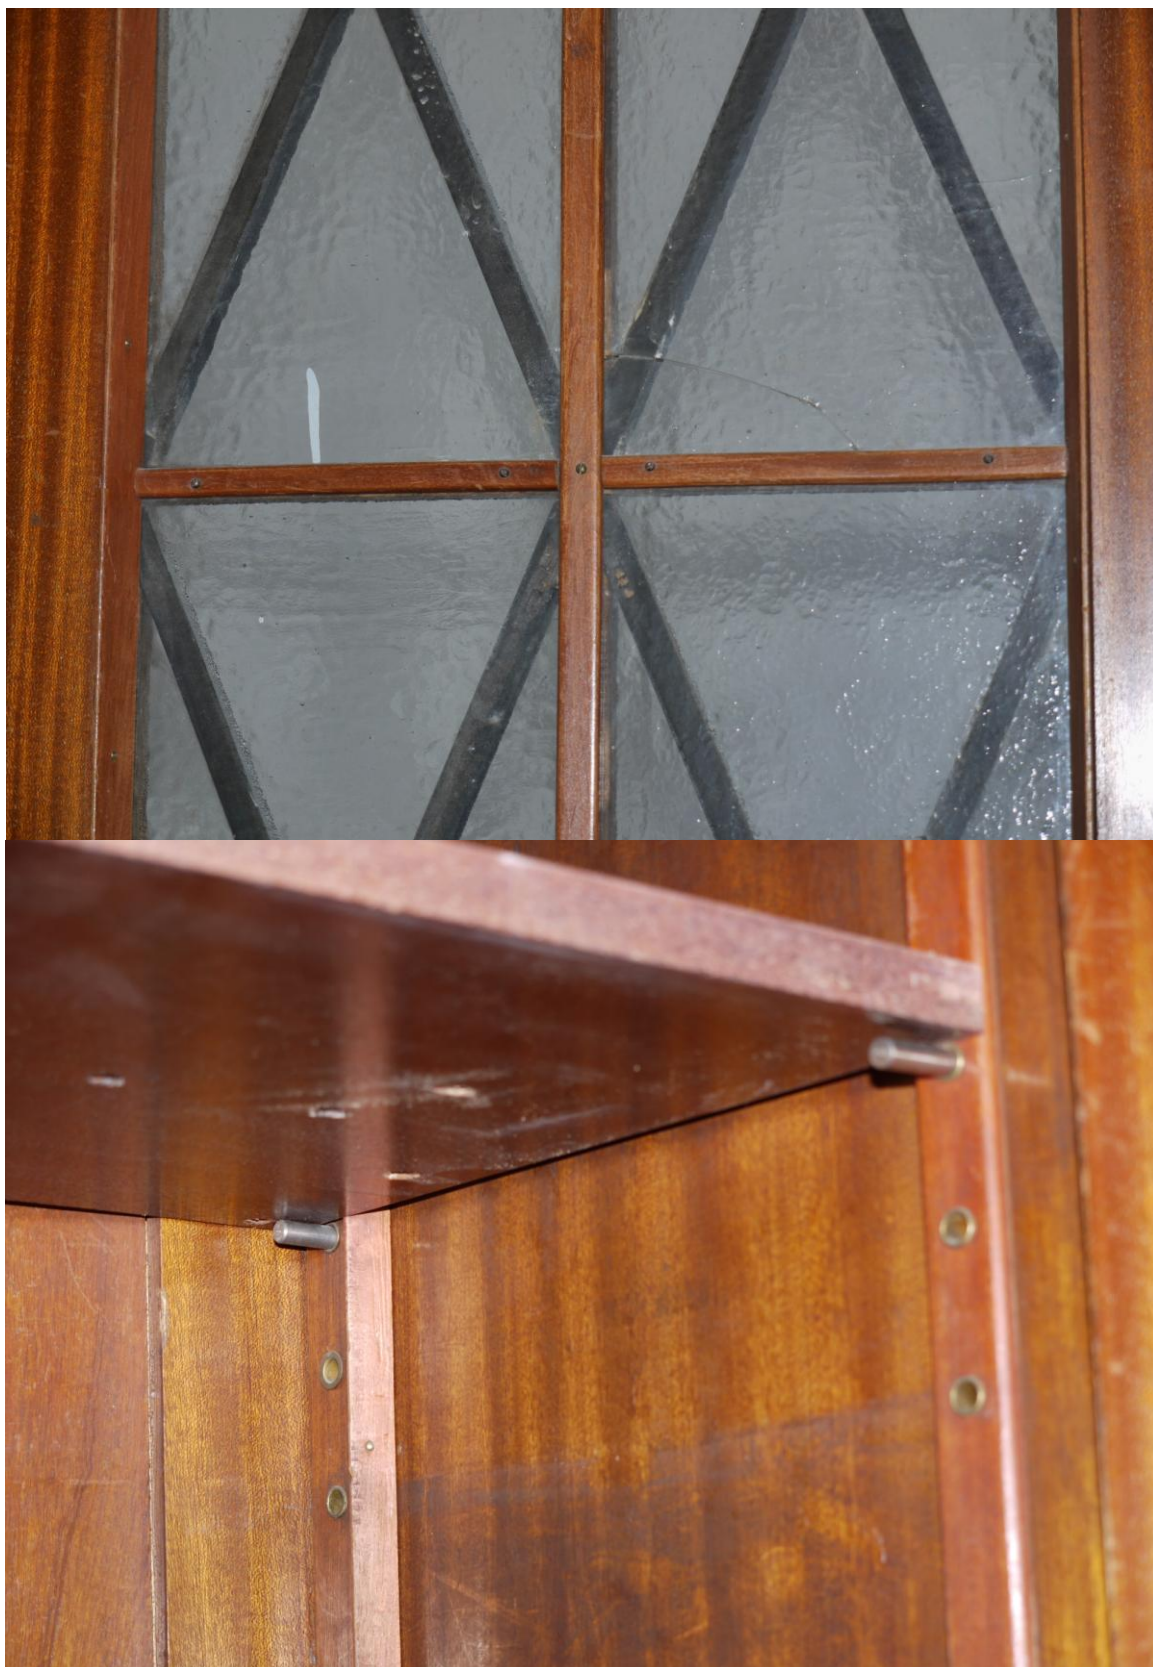
Obr. č. 22+23. Stav při průzkumu - skříň 3dílná – detail
 Skla na dveřích obou prosklených částí jsou zajištěna přišroubovanými lištami. Obě prosklené části byly řešené jako policové. Jednotlivé police jsou posazeny na kovové kolíčky zasunuté do kovových zdířek. Část polic chybí a je nahrazena novými deskami /dřevotřísky/.

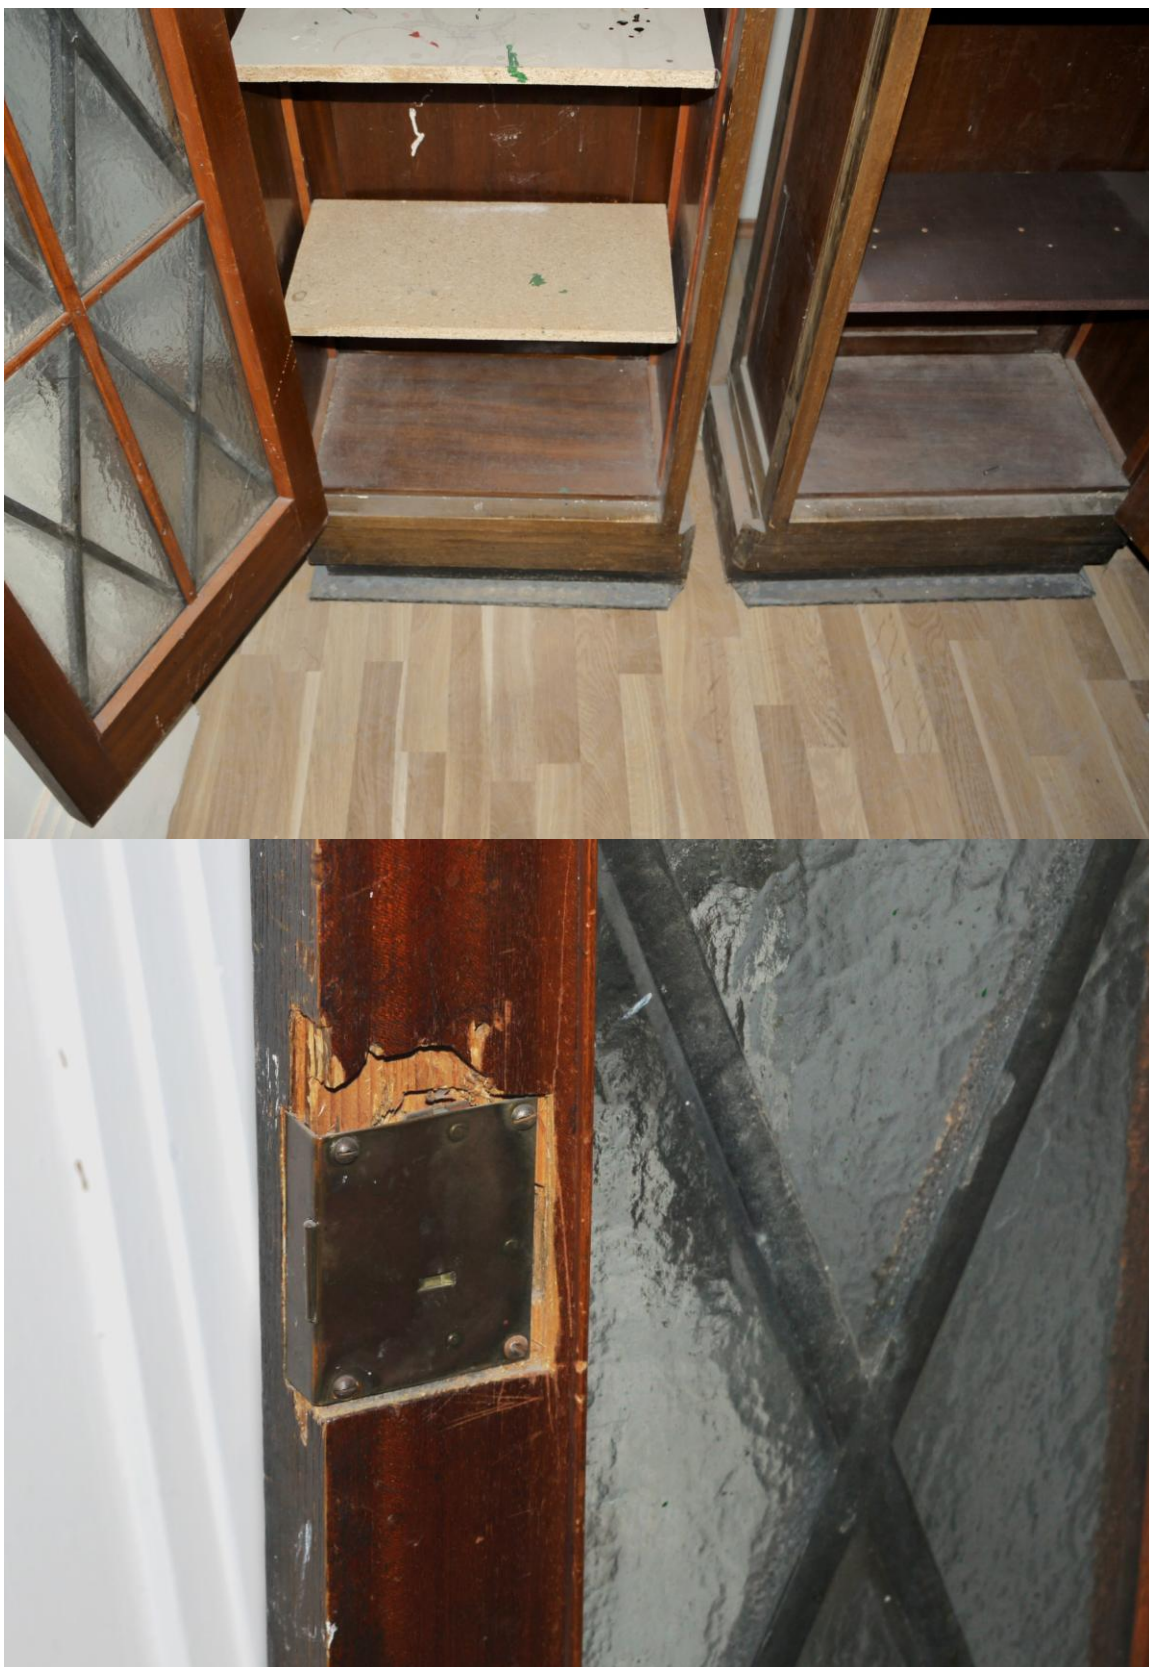
Obr. č. 24+25. Stav při průzkumu - skříň 3dílná – detail
 Obě prosklené části byly řešené jako policové. Část polic chybí a je nahrazena novými deskami /dřevotříská/. Na levé skříni je osazen zámek na klíč /fab/.

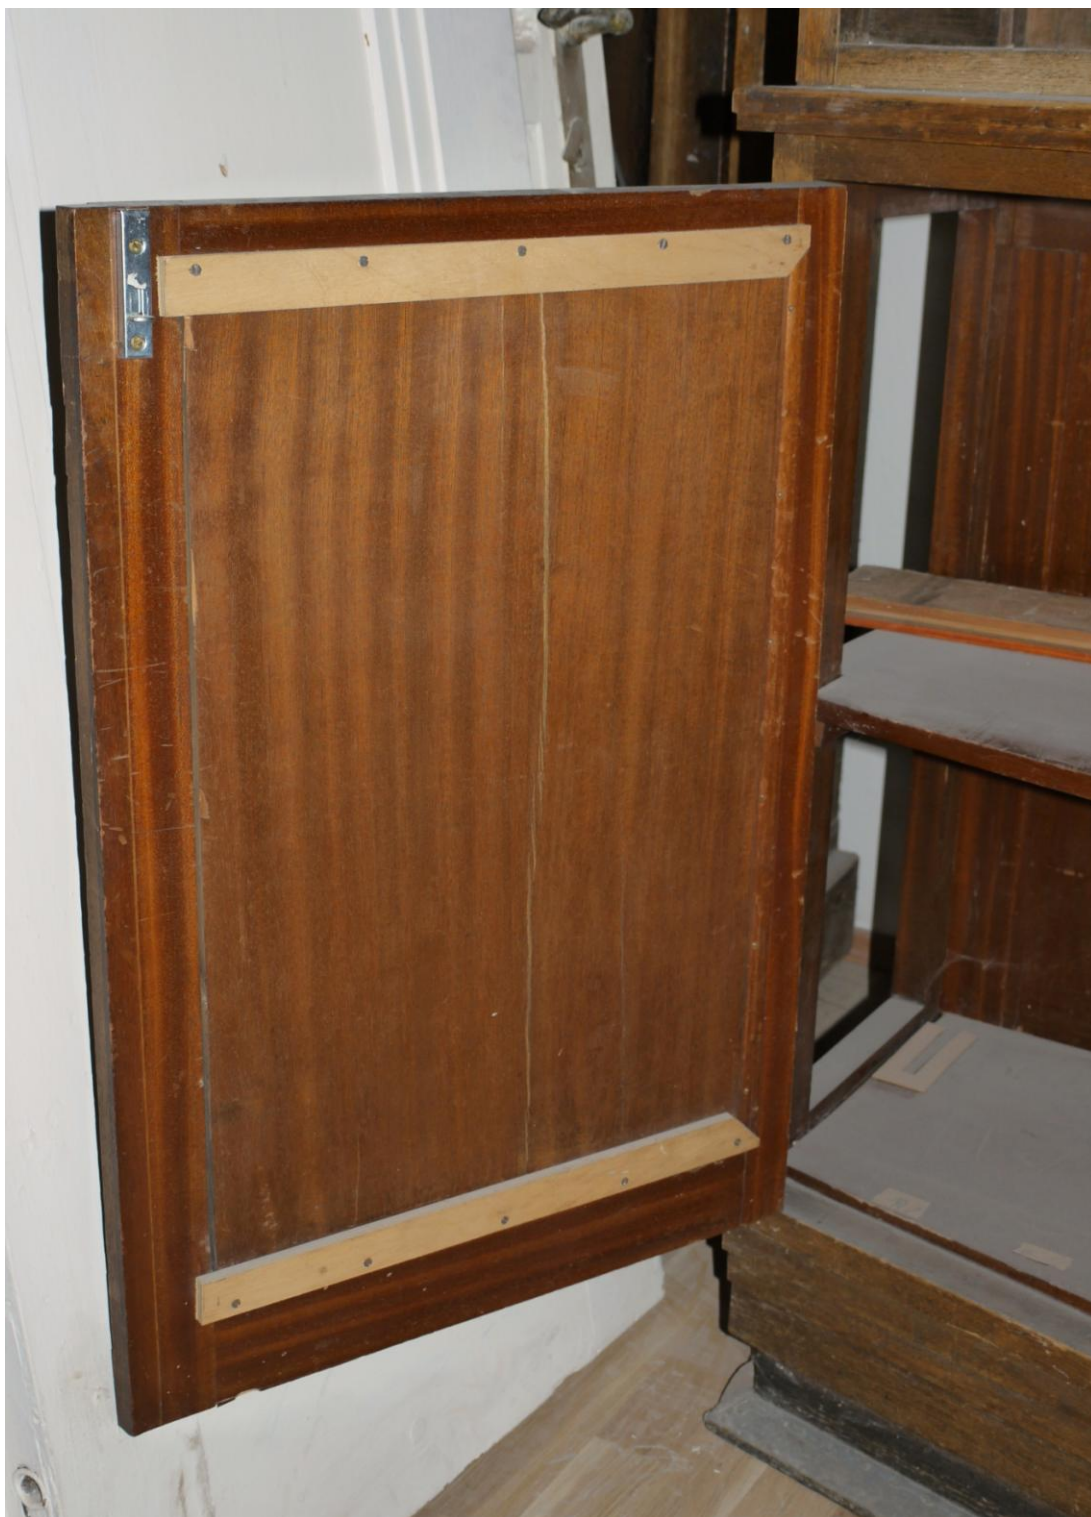
Obr. č. 28. Stav při průzkumu - skříň 3dílná – střední část
Vnitřek skříně je dýhovaný mahagonem. Výplně na dvířkách jsou prasklé a kroutí se a jsou dodatečně uchyceny nevhodnými lištami. Novodobá zástrčka na dvířka nepatří.

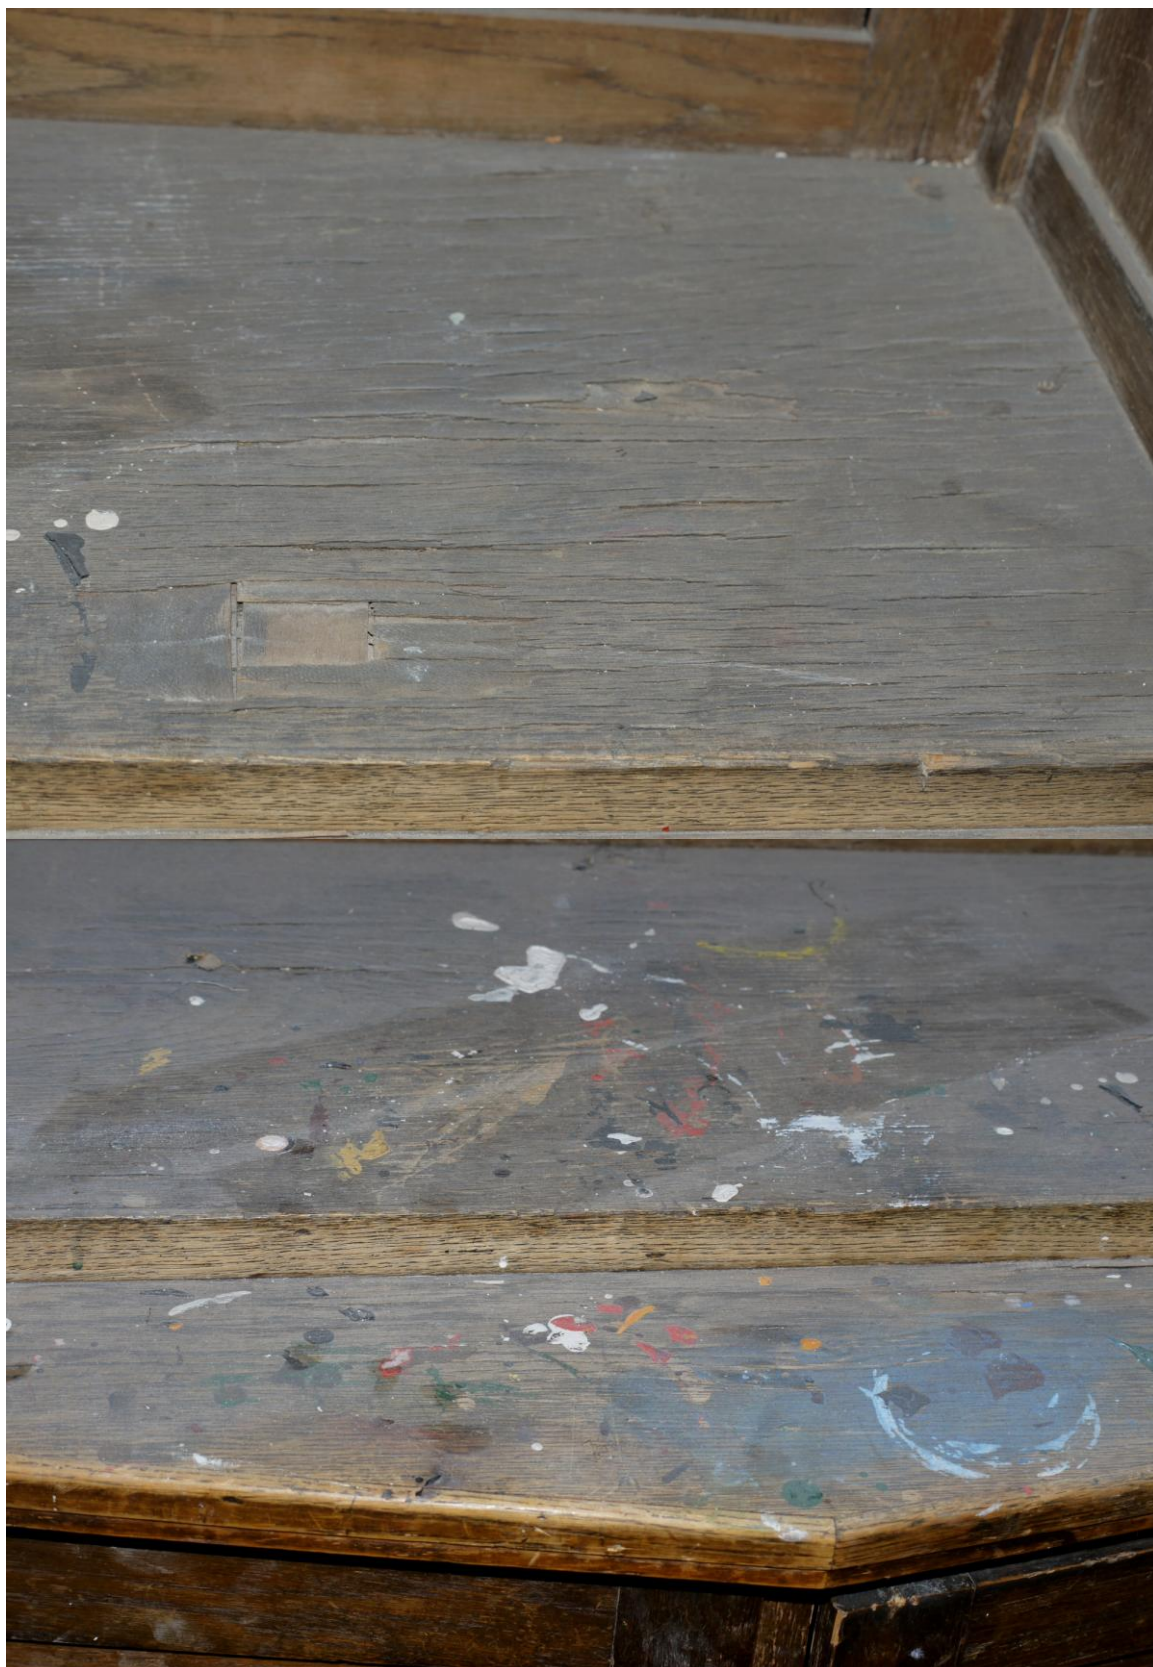
Obr. č. 29+30. Stav při průzkumu - skříň 3dílná – střední část
Střední část se dvířky je předsazená před korpus skříně. Vrchní plocha je silně poškozená nevhodným používáním. Dýha je zničená, je popraskaná a stříškovitě se zvedá. Dýhou by bylo vhodné nahradit novým materiálem.

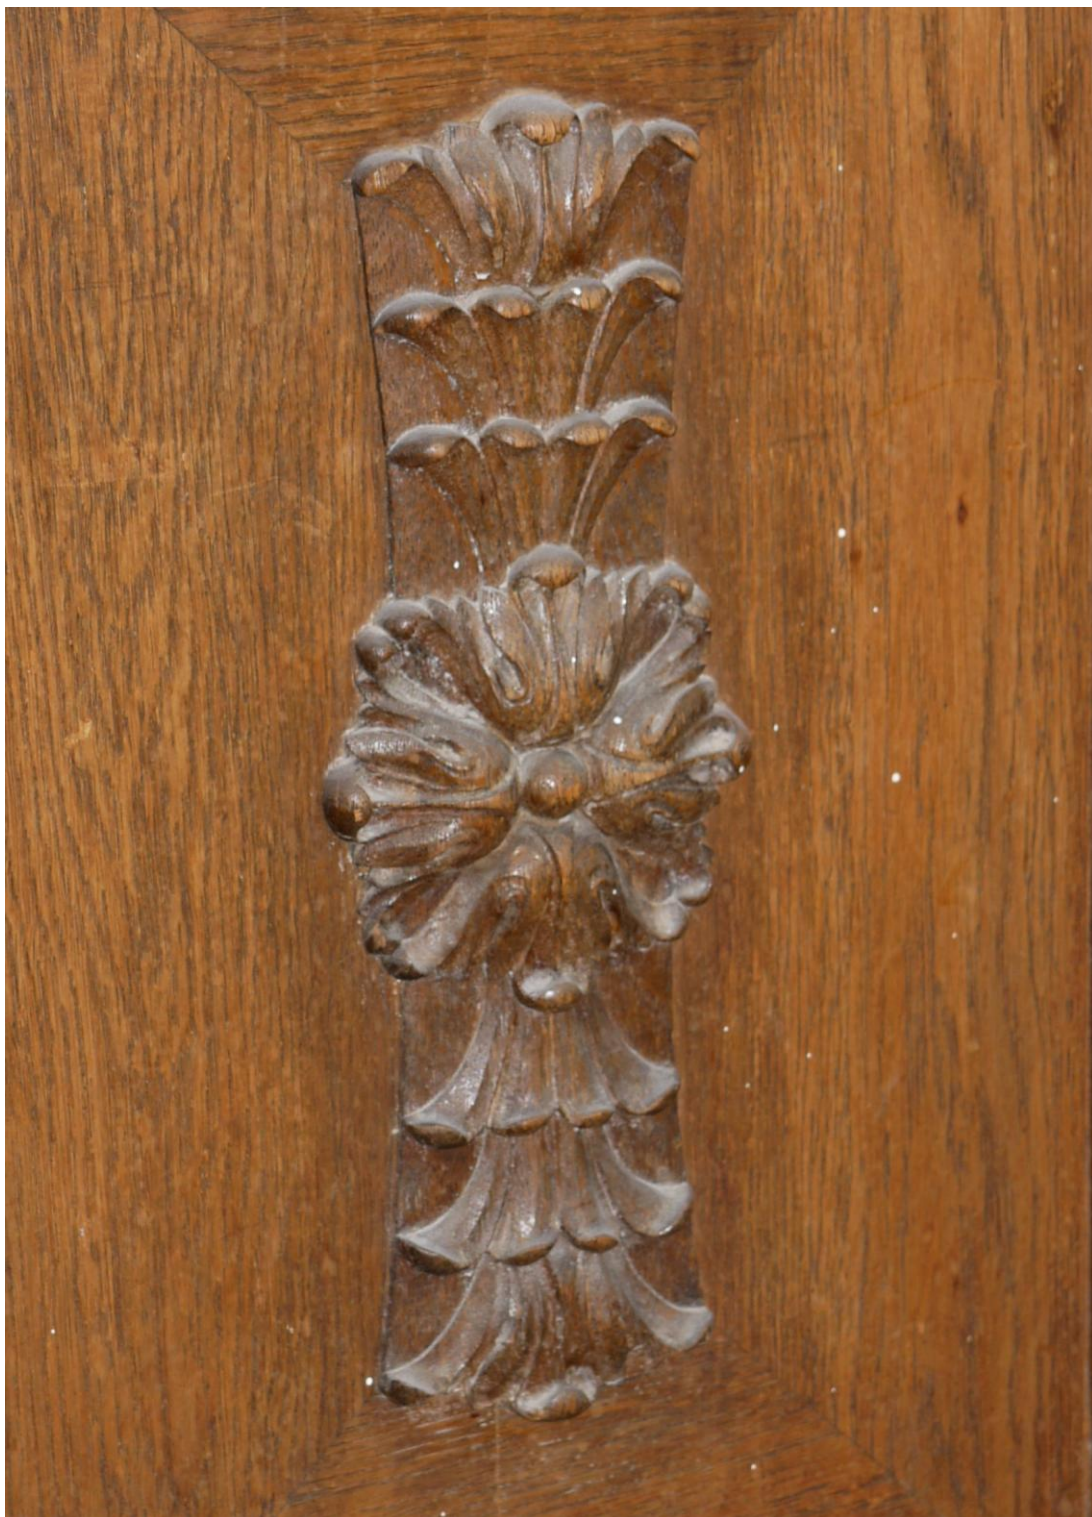
Obr. č. 31. Stav při průzkumu - skříň 3dílná – střední část
Na snímku je detail řezby ze dveří. Řezby nejsou poškozené pouze silně špinavé.

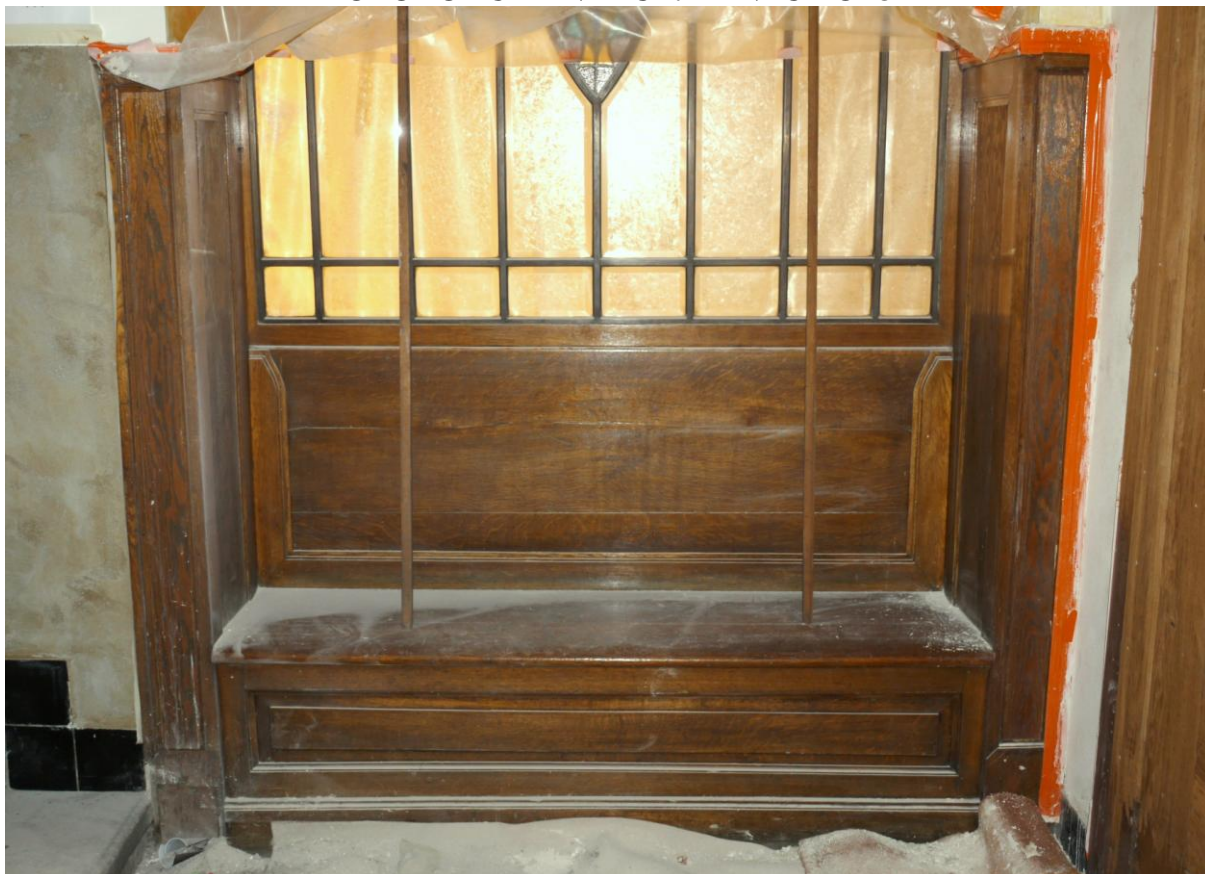
Obr. č. 1. Stav při průzkumu – lavička – celkový pohled

Na snímku je lavička na kterou navazuje rám s vitráží. Lavička má rozeschlý opěrák, který je sklížený ze tří částí. Lavice byla nevhodně opravována. Větší poškození jsou zejména u země, kde chybí části soklu.

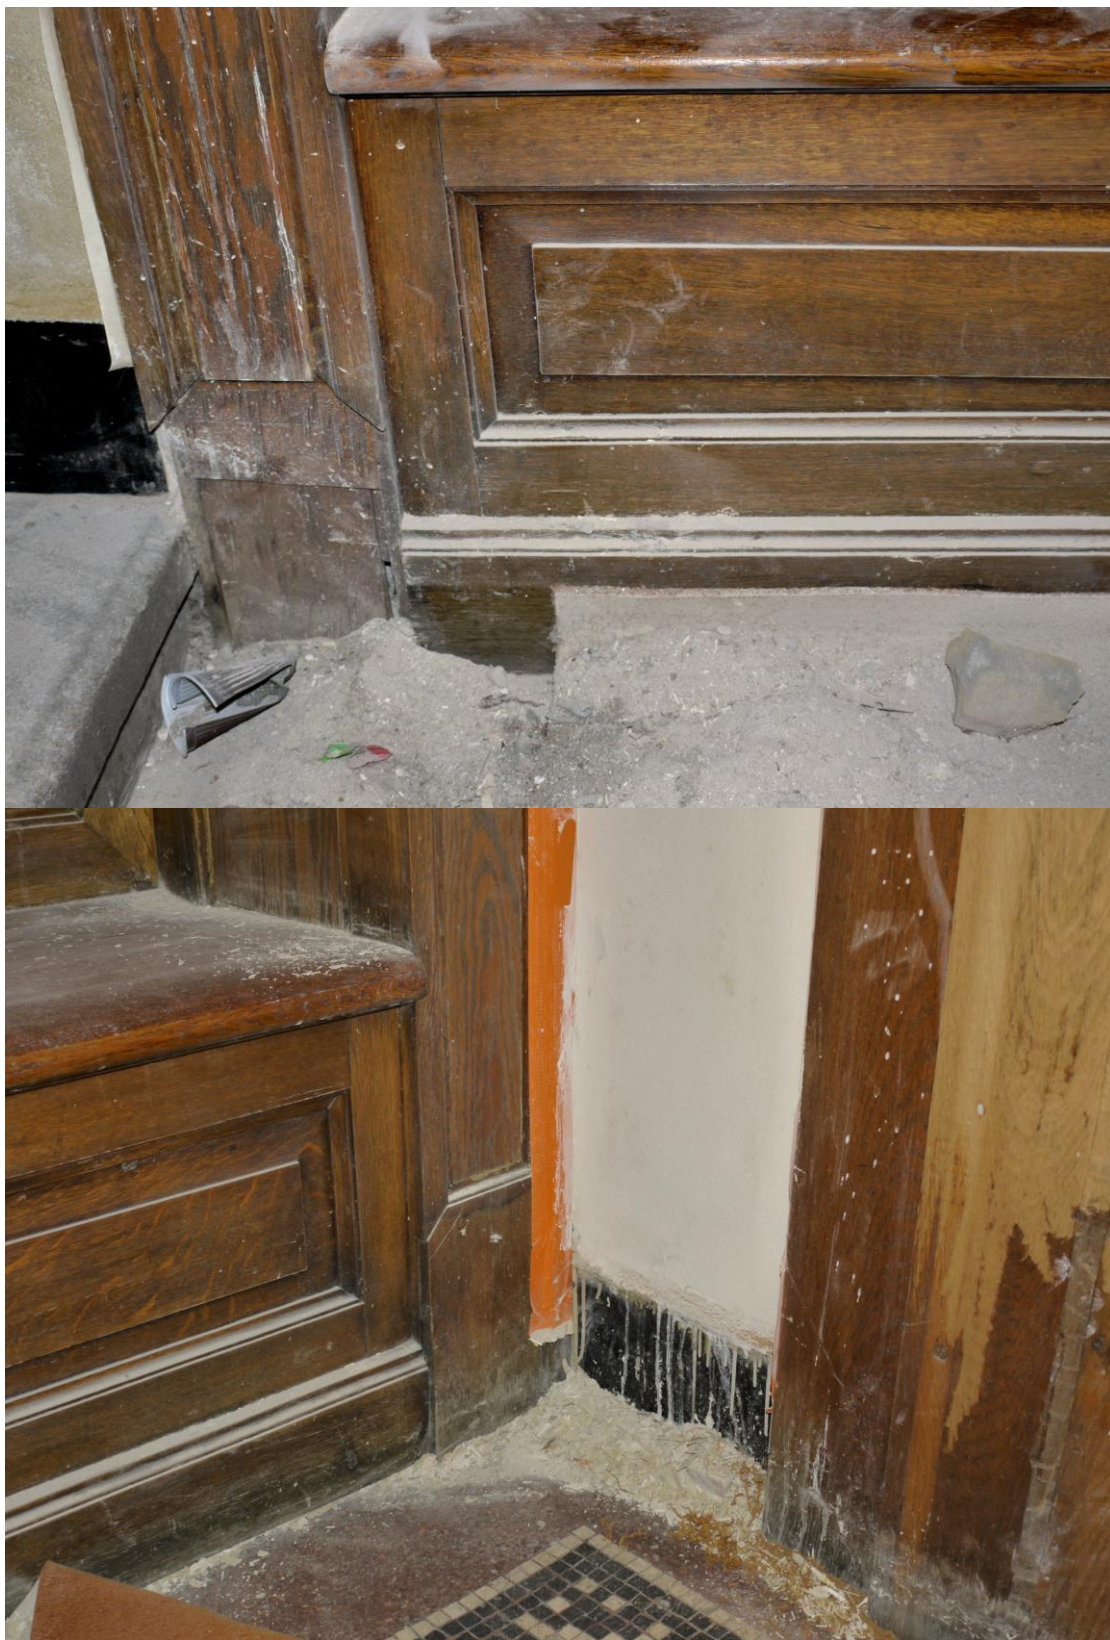
Obr. č. 4+5. Stav při průzkumu – lavička – detail
 Na obou stranách navazujícího obkladu jsou poškozeny spodní části. Oprava je rovněž provedena překližkou. Chybějící části je nutné doplnit podle původního řešení.

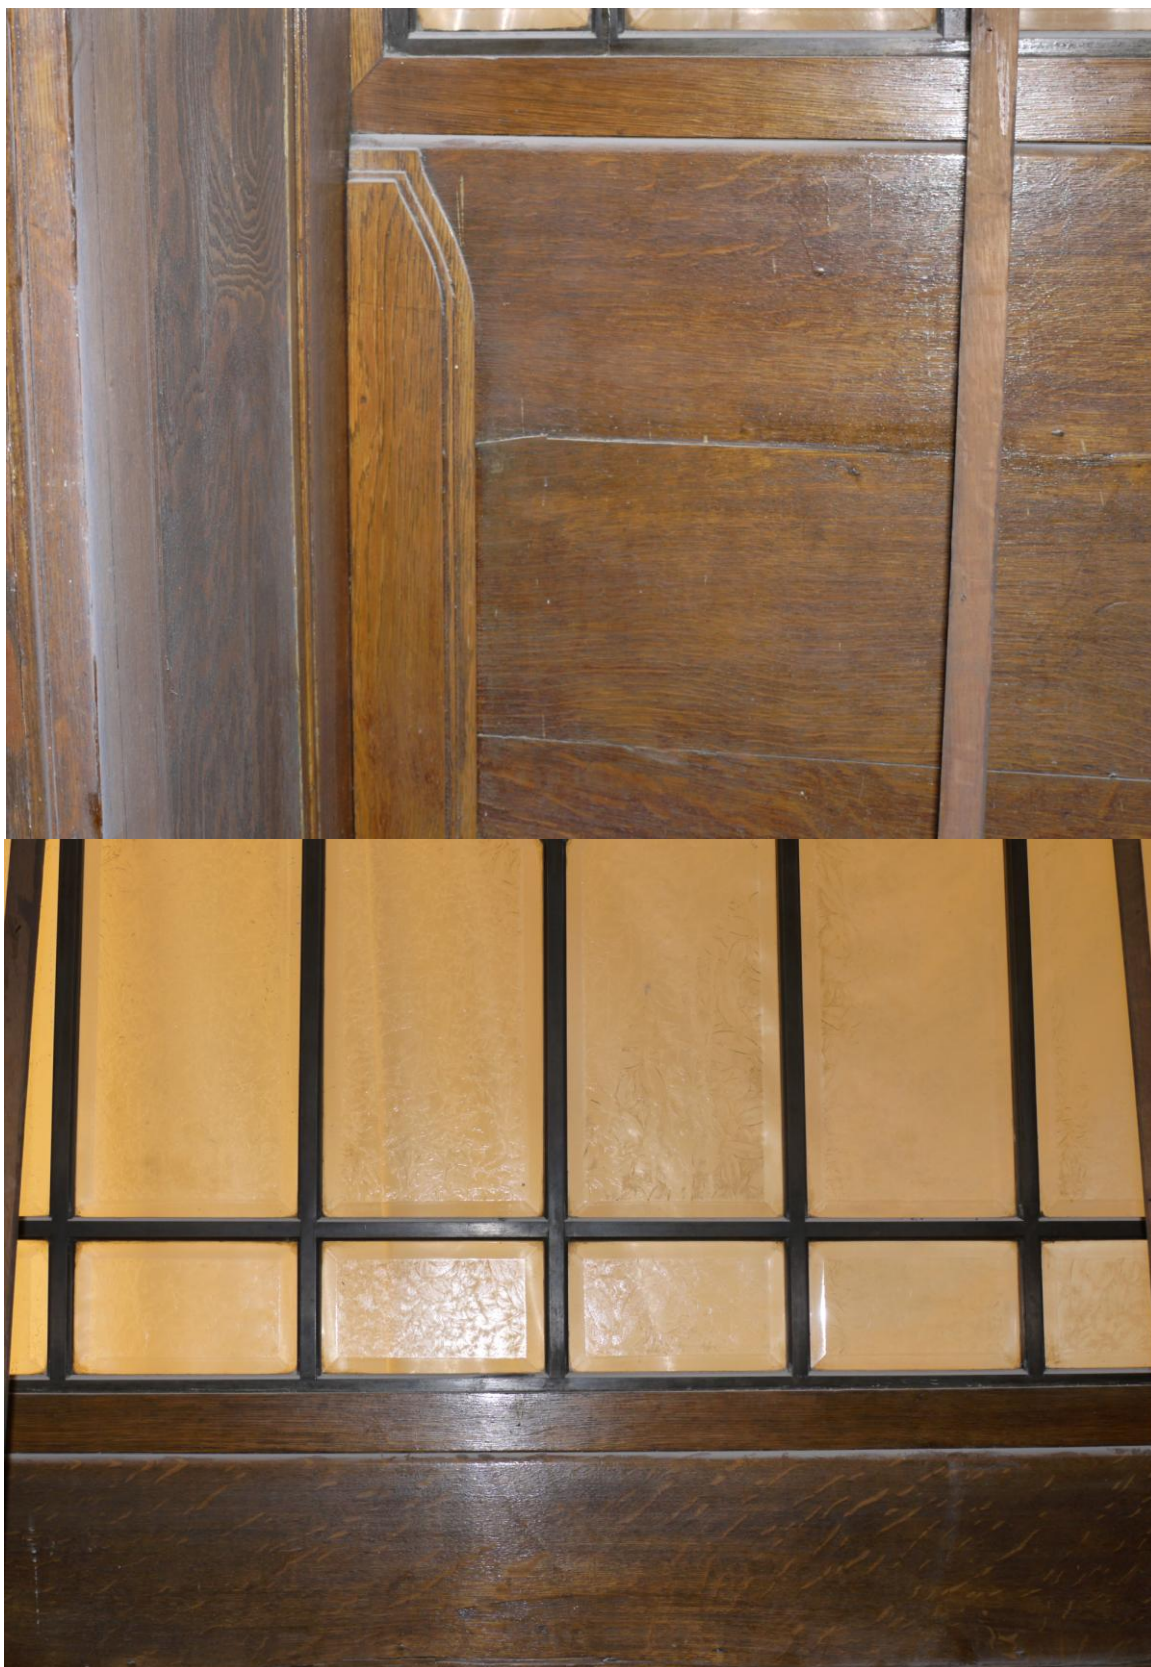
Obr. č. 6+7. Stav při průzkumu – lavička – detail
Opěrák sklížený ze tří částí je rozeschlý. Na opěrák navazuje rám s vitráží v kovových rámečcích.

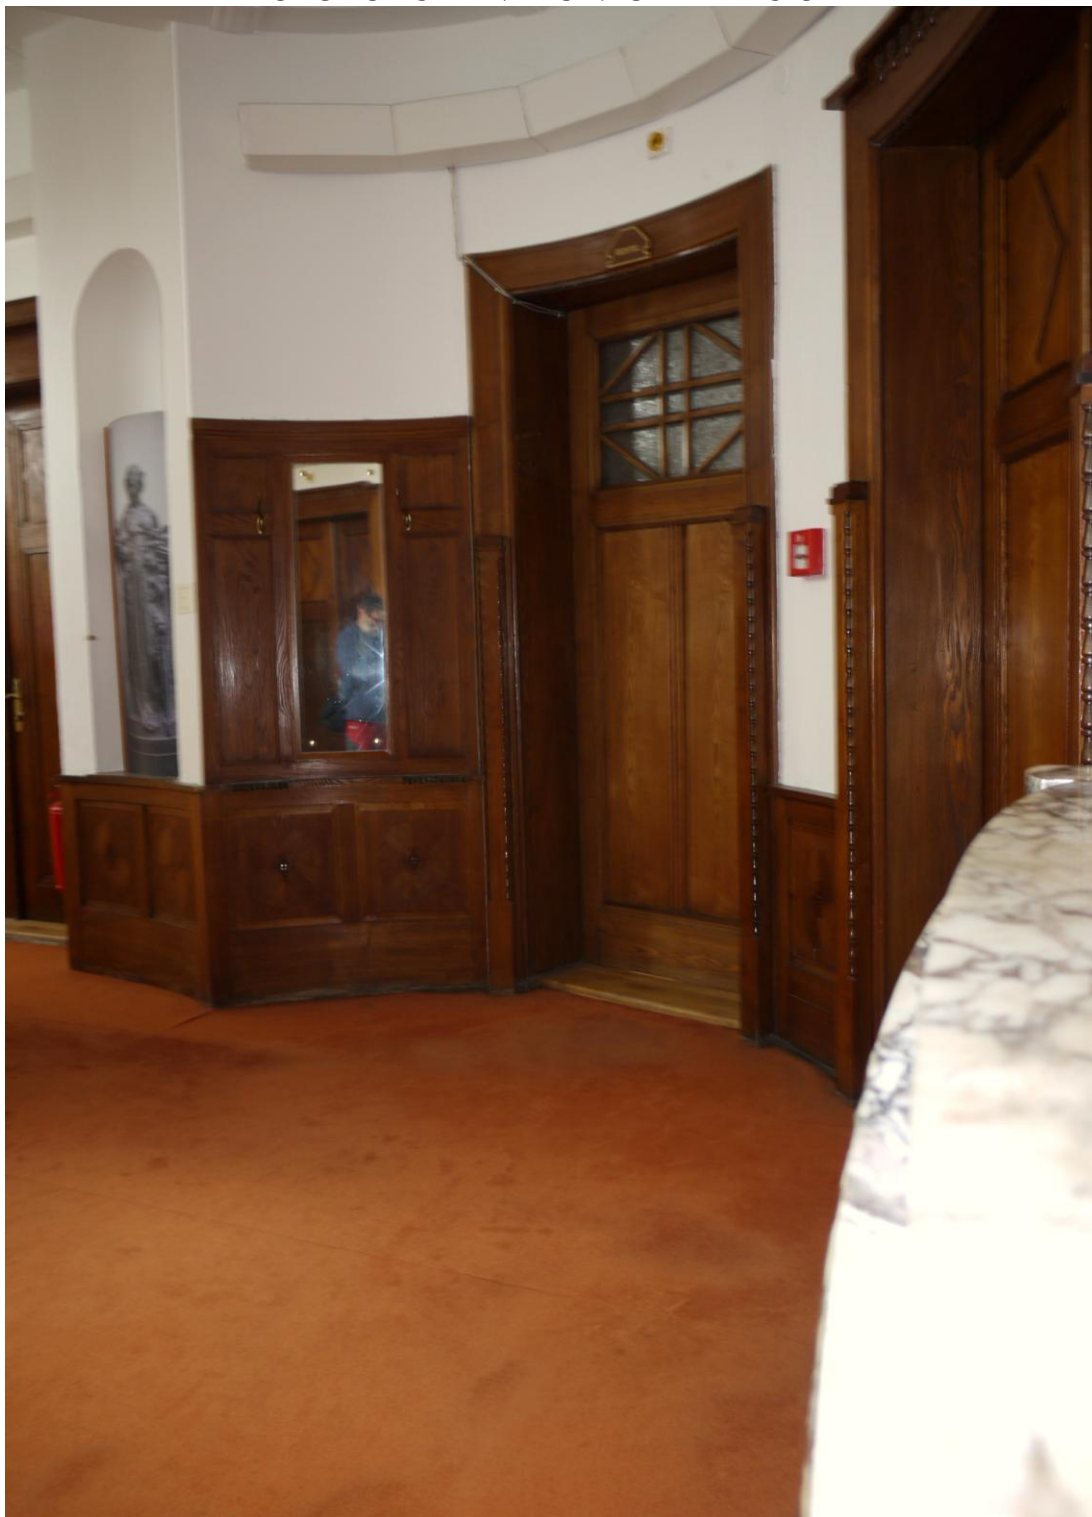
Obr. č. 1. Stav při průzkumu – obklad - celkový pohled
Na snímku je vidět polovina z 6 kusů obložení /dva celé obklady a jeden poloviční/. Obložení spolu s dalšími prvky /zárubně, věšáková stěna/ tvoří jeden celek s jednotnou povrchovou úpravou. Stav věšákové stěny je totožný se stavem obkladů.

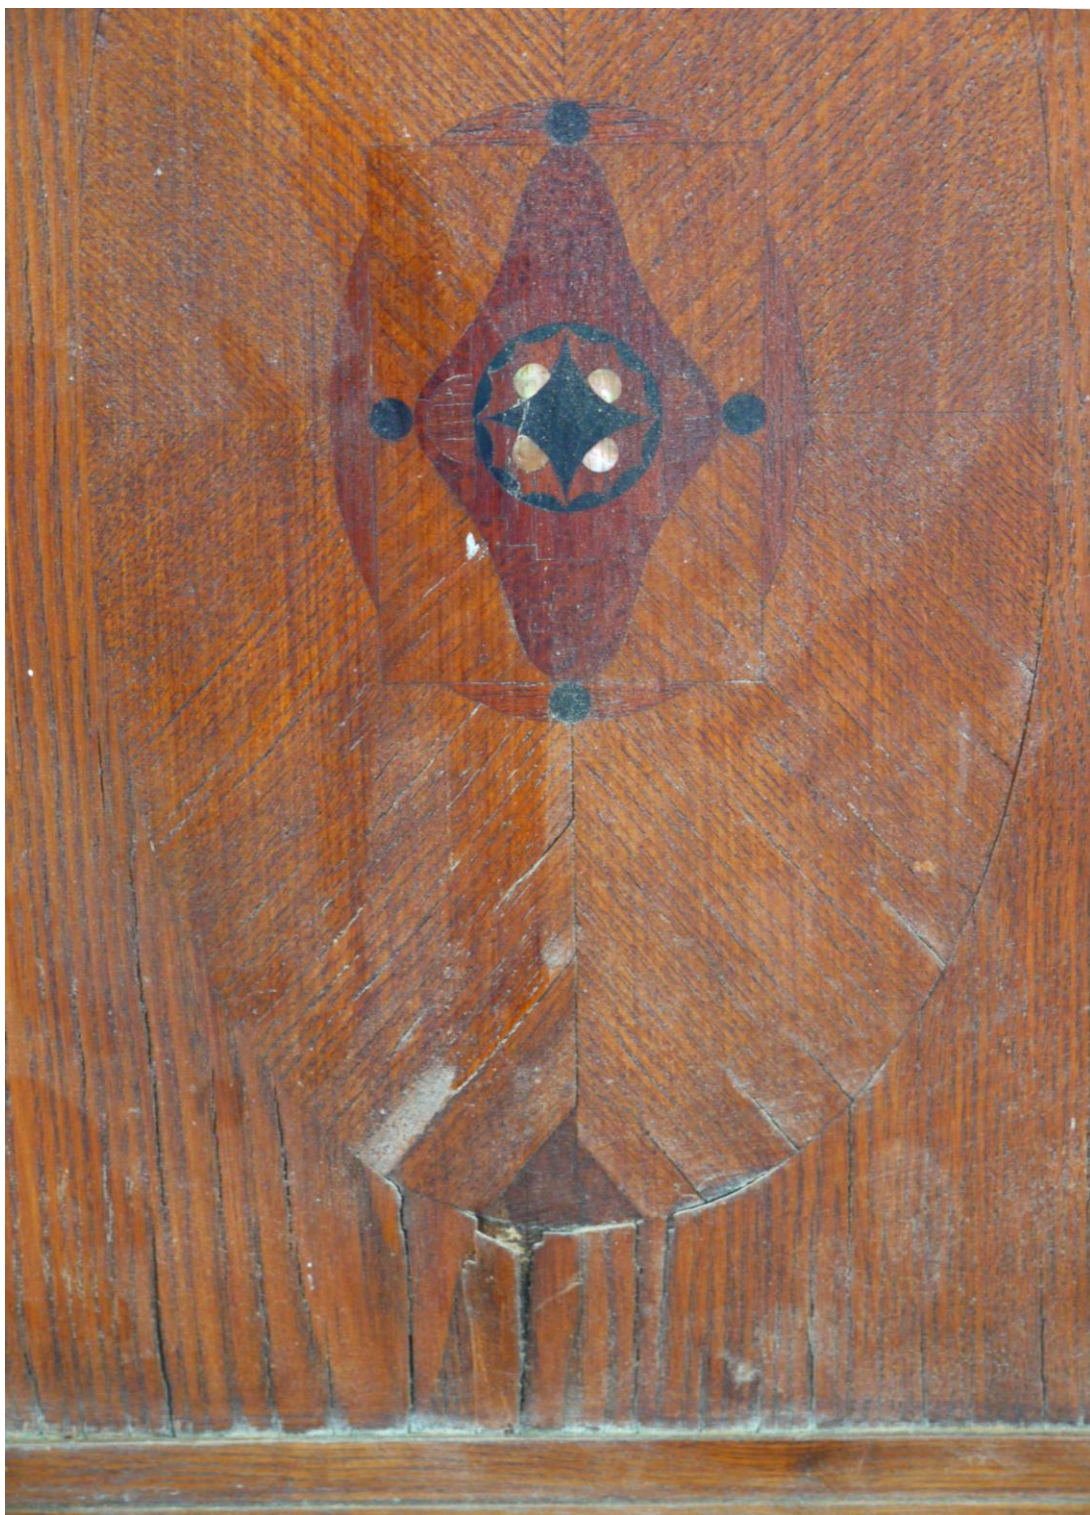
Obr. č. 6. Stav při průzkumu – obklad - detail

Na snímku je ukázka poškození intarzie /poloviční obklad /. Povrchy jsou silně znečištěny, dýha je lokálně odřená, místy se uvolňuje a stříškovitě zvedá. Intarzovaná výzdoba je doplněná perletí. Pod ztmavlým lakem se barevnost použitých dřevin na intarzii ztrácí. Podlepení uvolněné dýhy bez sejmutí obkladu bude problematické.

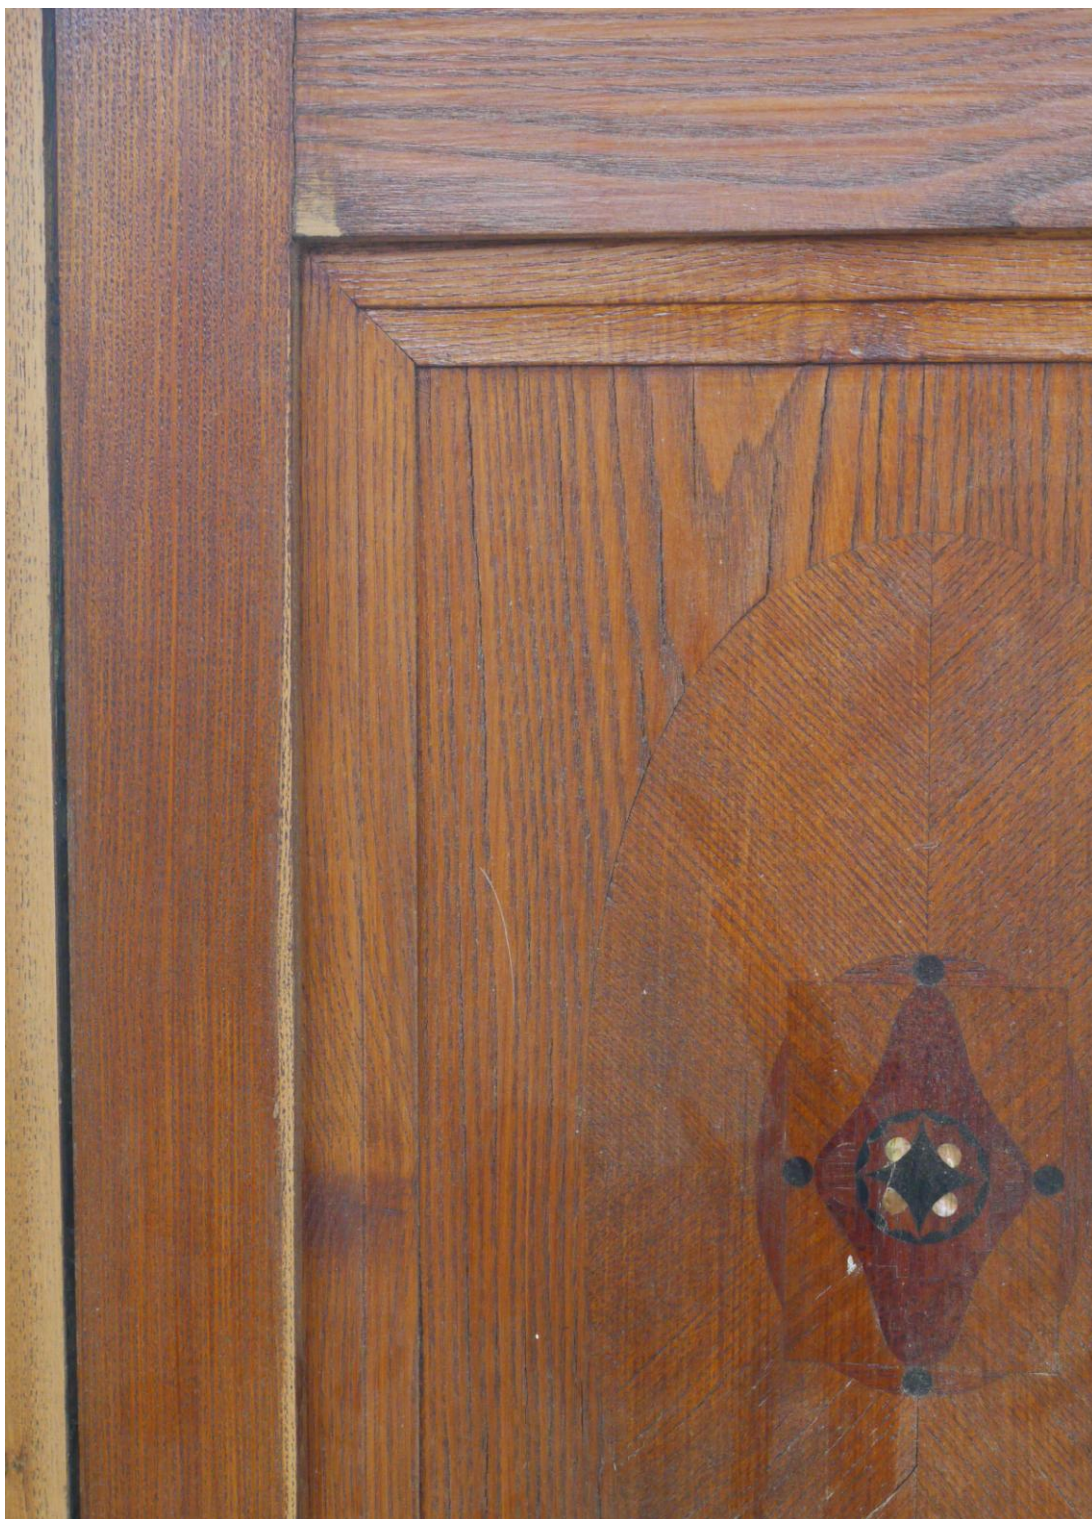
Obr. č. 7. Stav při průzkumu – obklad - detail
Na snímku je ukázka poškození obkladu. Povrchy jsou silně znečištěny, dýha je lokálně odřená /zejména na hranách. Místy se dýhování uvolňuje a stříškovitě zvedá.
