RESTAURÁTORSKÝ PRŮZKUM

na vybraných
architektonických, uměleckořemeslných a řemeslných prvcích
Galerie moderního umění v Hradci Králové
Číslo rejstříku ÚSKP 37396/6-4522

Pardubice dne 15. 7. 2014

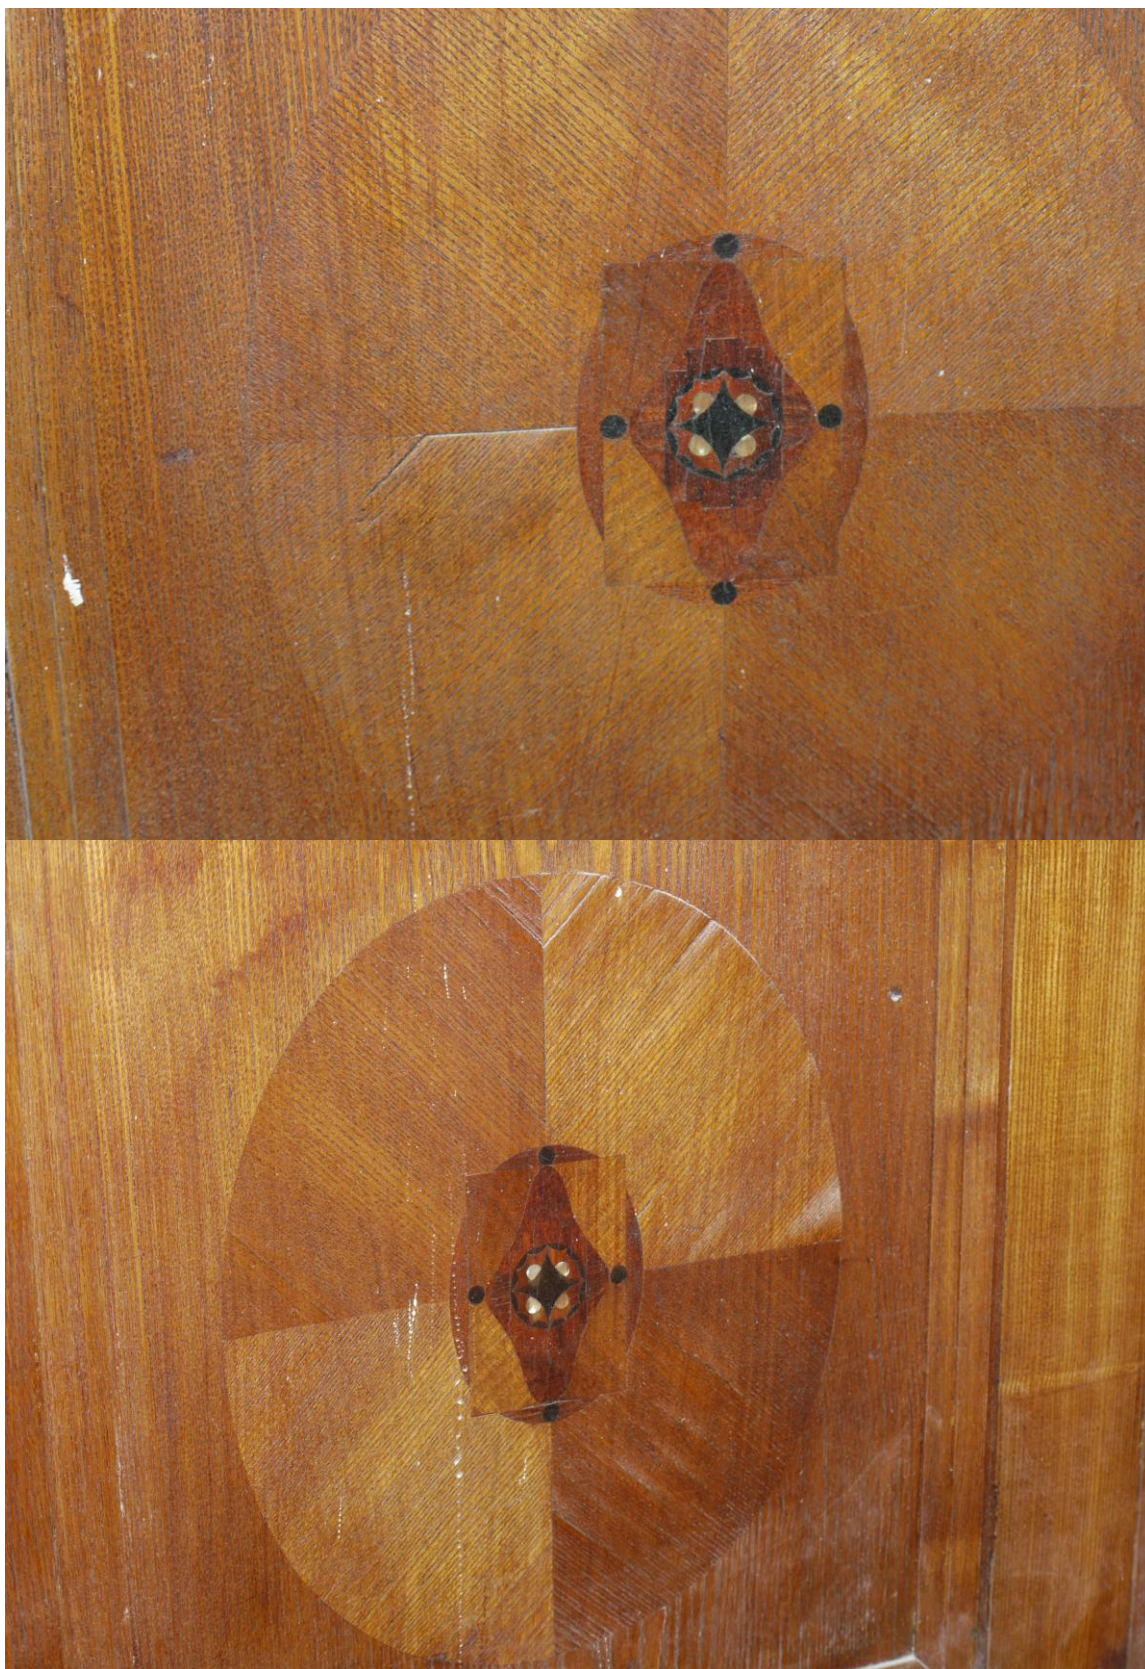
Obr. č. 8+9. Stav při průzkumu – obklad - detail
 Na snímku je ukázka poškození obkladu. Povrchy jsou silně znečištěny, dýha je lokálně odřená /zejména na hranách. Místy se dýhování uvolňuje a stříškovitě zvedá.

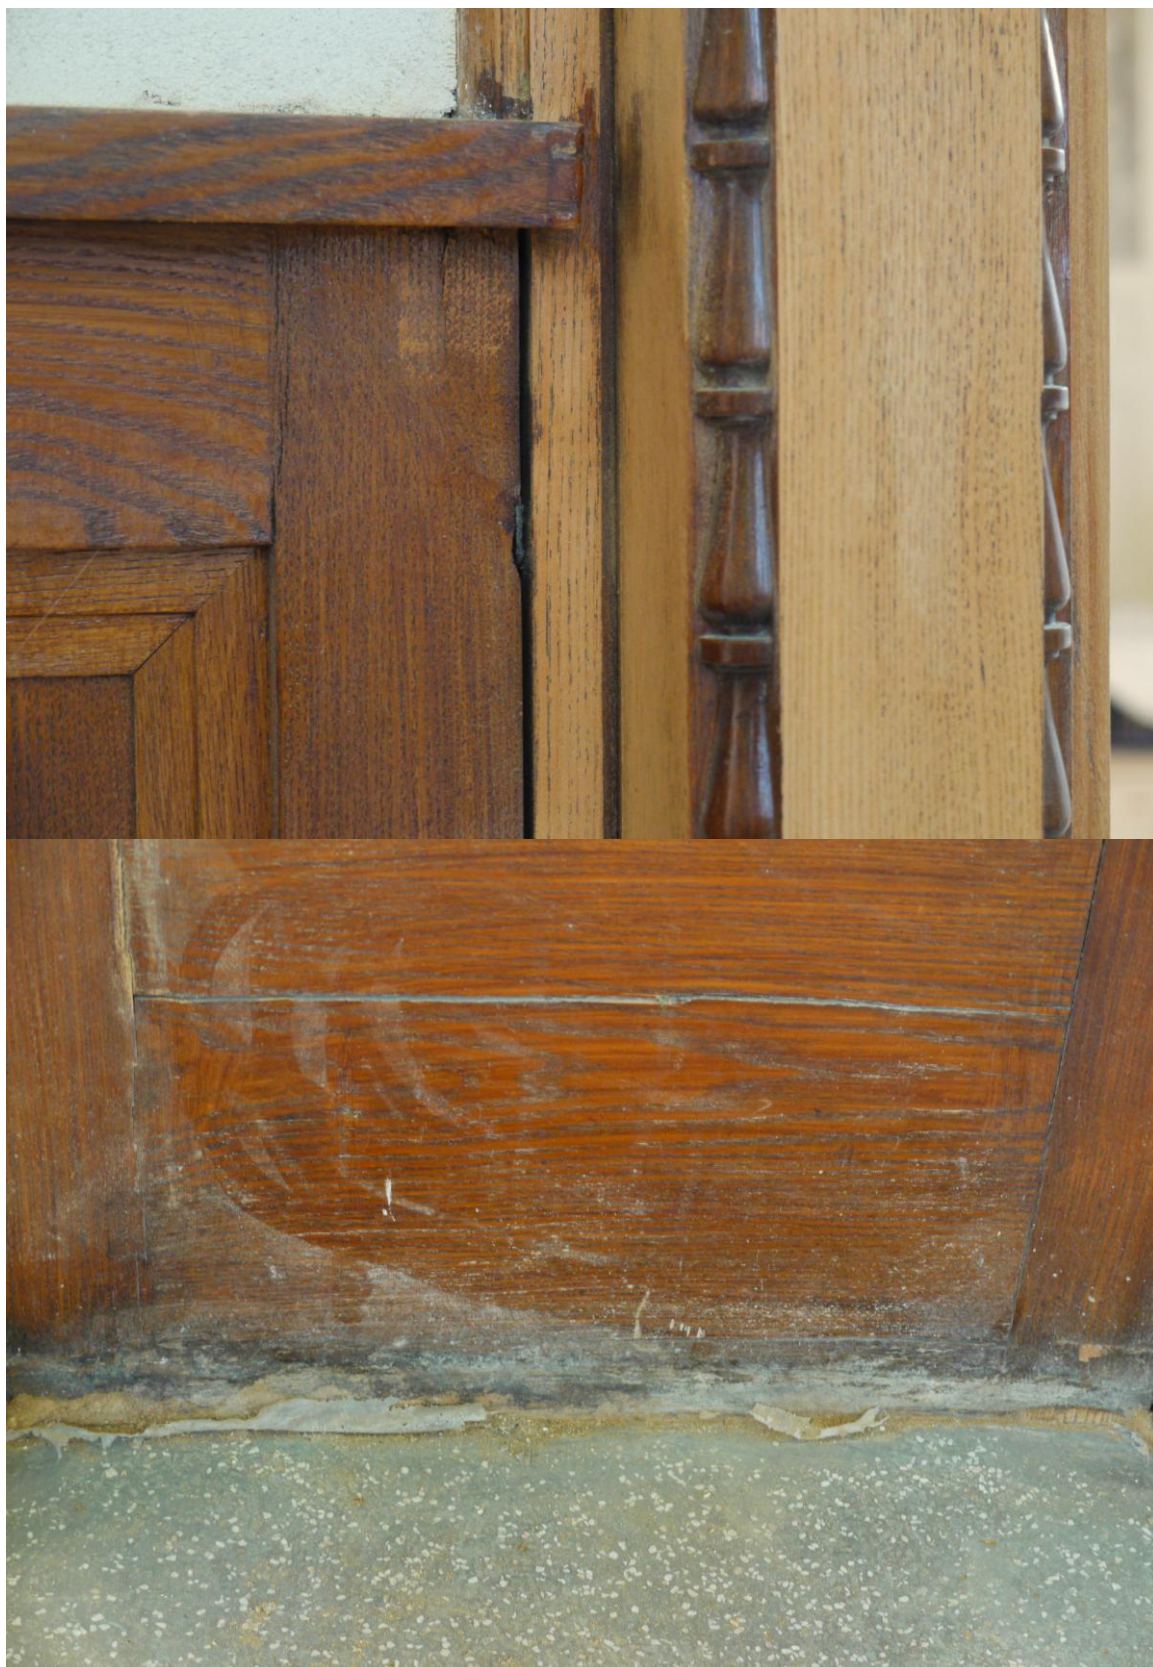
Obr. č. 10+11. Stav při průzkumu – obklad - detail

Na snímku 4 je vidět ukotvení obkladu lavičnickem ve spáře mezi obkladem a zárubní. Na snímku č. 5 je ukázka poškození spodního vlysu obkladu. Povrch je silně znečištěný a zčernalý od vody, spodní vlys je prasklý. Tato poškození se opakují i na dalších obkladech.

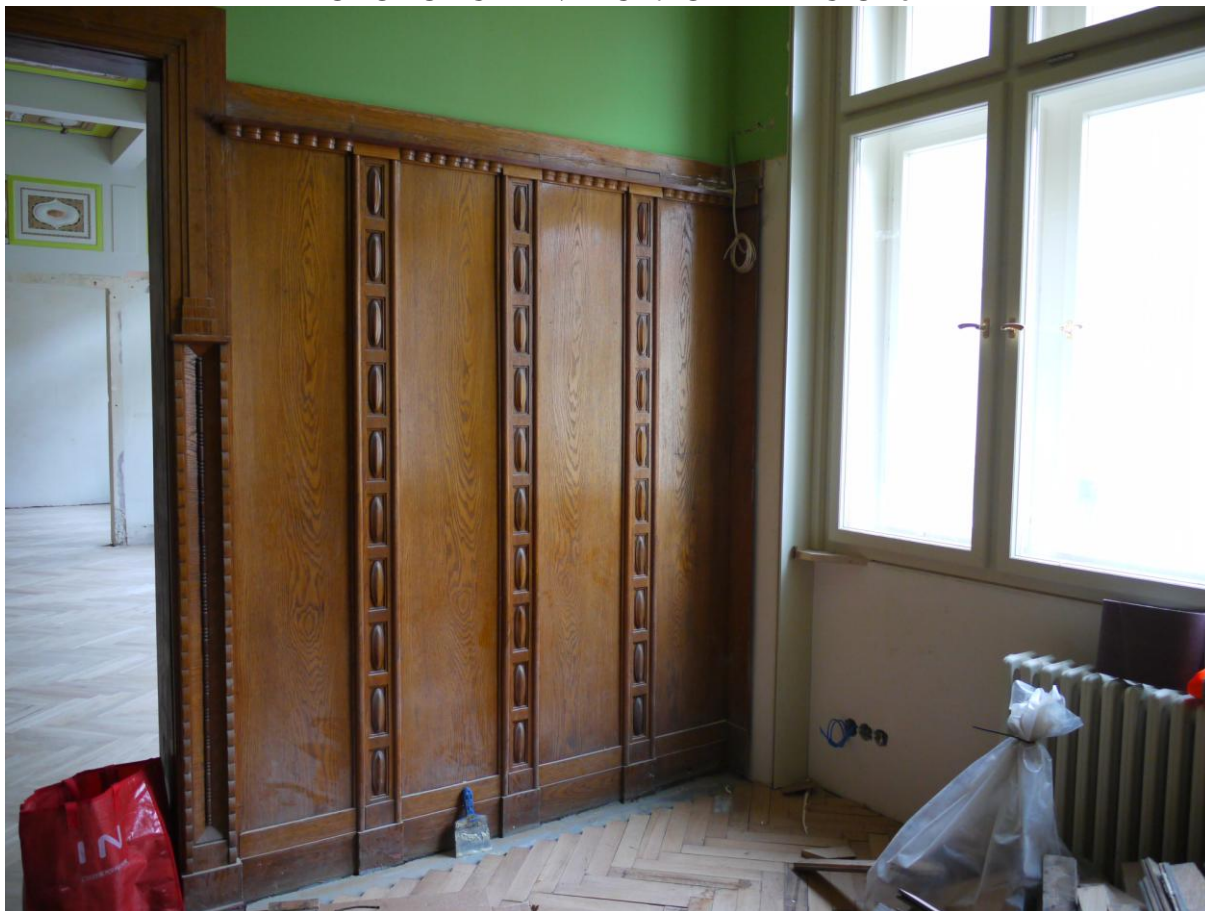
Obr. č. 1. Stav při průzkumu – obklad - celkový pohled

Na snímku je vidět pravá polovina obložení ze severní stěny prostoru 506. Obklad je přes celou stěnu a navazuje na obložku dveří do vedlejšího sálu. Druhý obklad navazuje na obložku dveří na chodbu. Obložení spolu s dalšími prvky /skříň, pohovka atd./ tvoří jeden celek s jednotnou povrchovou úpravou. Oválné aplikace jsou z rozdílné dřeviny /mahagon/. Konstrukčně jsou obklady v pořádku. Obklady nebyly při probíhajících pracích snímány. Povrch je silně znečištěný, laky jsou ztmavlé.

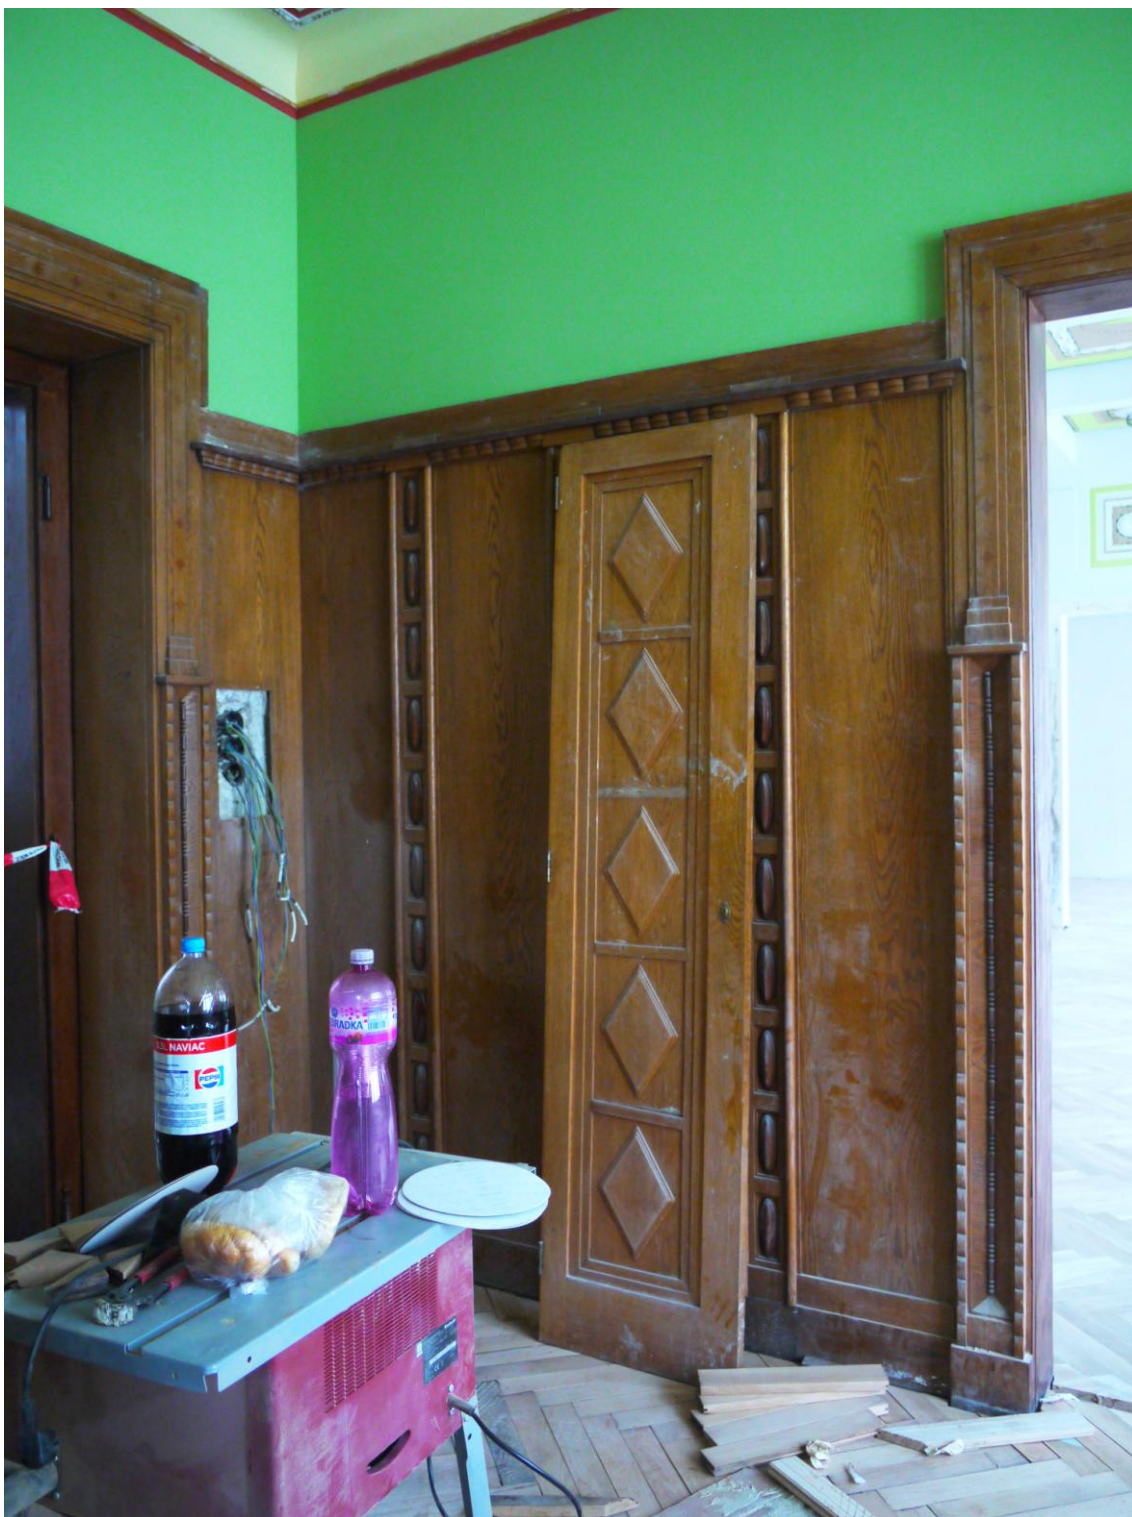
Obr. č. 2. Stav při průzkumu – obklad - celkový pohled

Na snímku je vidět levá polovina obložení ze severní stěny prostoru 506. Obklad je přes celou stěnu a navazuje na obložku dveří do vedlejšího sálu. Druhý obklad navazuje na obložku dveří na chodbu. Obložení je u dveří na chodbu upravováno v souvislosti s novou kabeláží. Obklady nebyly při probíhajících pracích snímány. Povrch je silně znečištěný, laky jsou ztmavlé. Není jasné řešení začistění nové parketové podlahy a soklu obkladu.

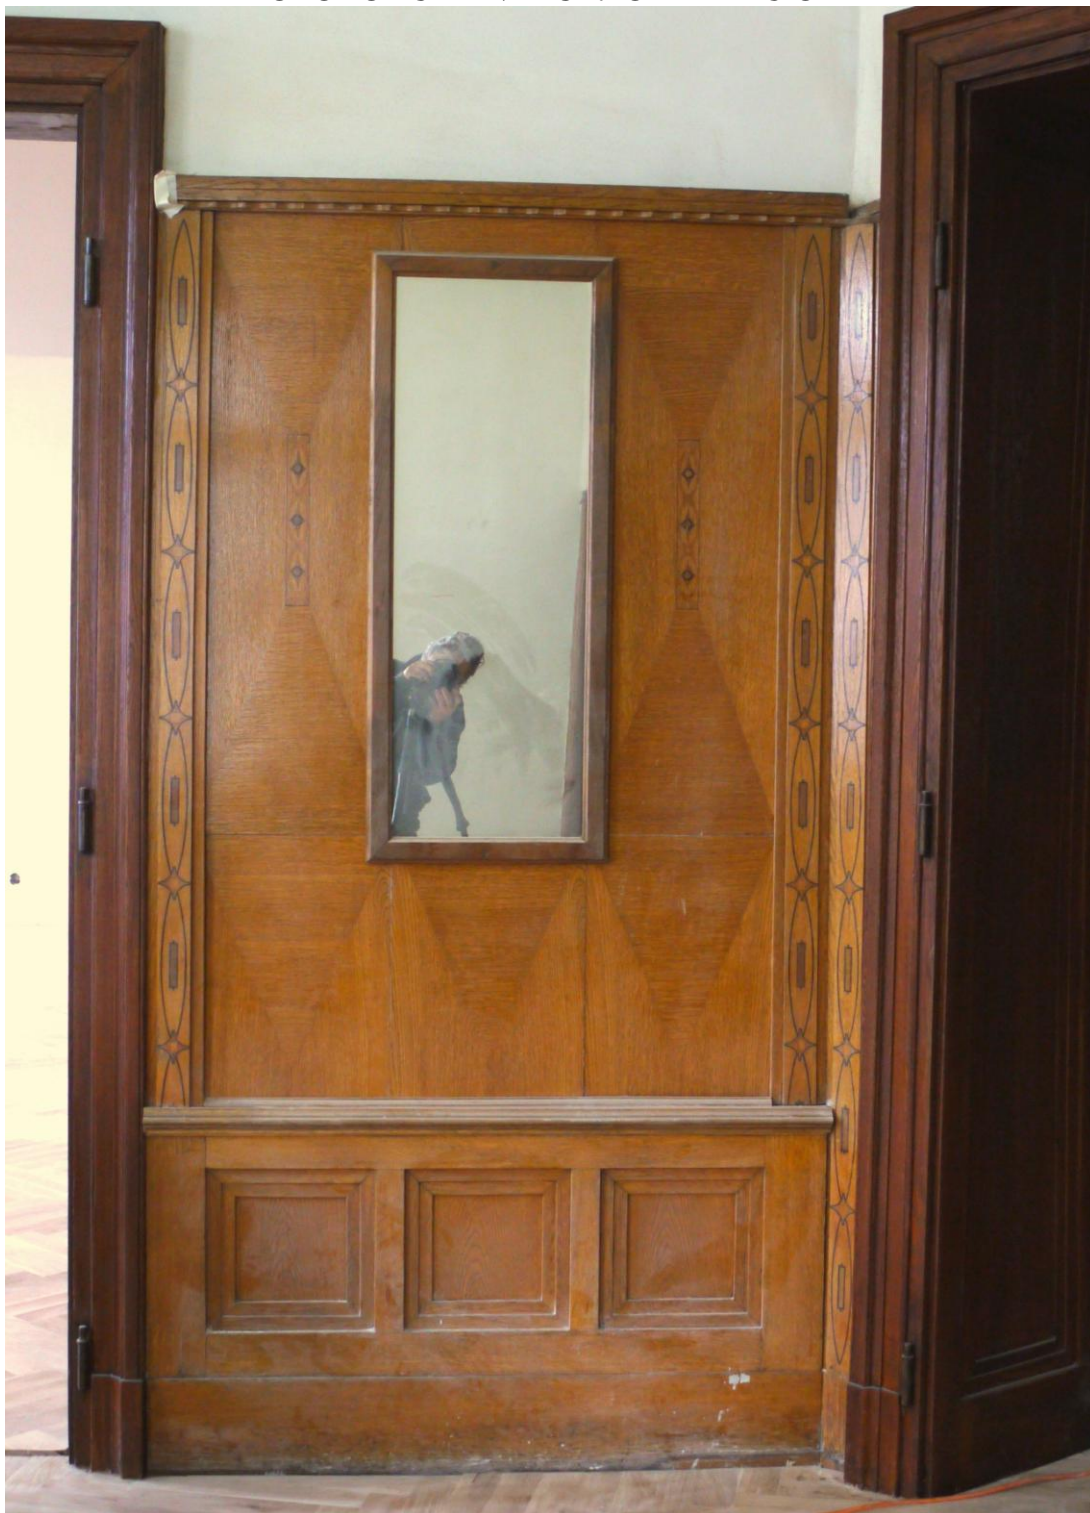
Obr. č. 1. Stav při průzkumu – obklad - celkový pohled

Na snímku je část obložení ze západní stěny prostoru 507. Obklad je přes celou stěnu a navazuje na obložku dveří do vedlejšího sálu a na chodbu. Obložení spolu s dalšími prvky /skříně, kryty radiátorů, obložky dveřních prostupů atd./ tvoří jeden celek s jednotnou povrchovou úpravou. Oválné intarzie z barevných dřevin jsou typické vždy pro jeden prostor. Konstrukčně je obklad v pořádku. Obklad nebyl při probíhajících pracích snímán. Povrch je silně znečištěný, laky jsou ztmavlé. V horní části chybí lišta, sokl je u podlahy začernalý a potlučený.

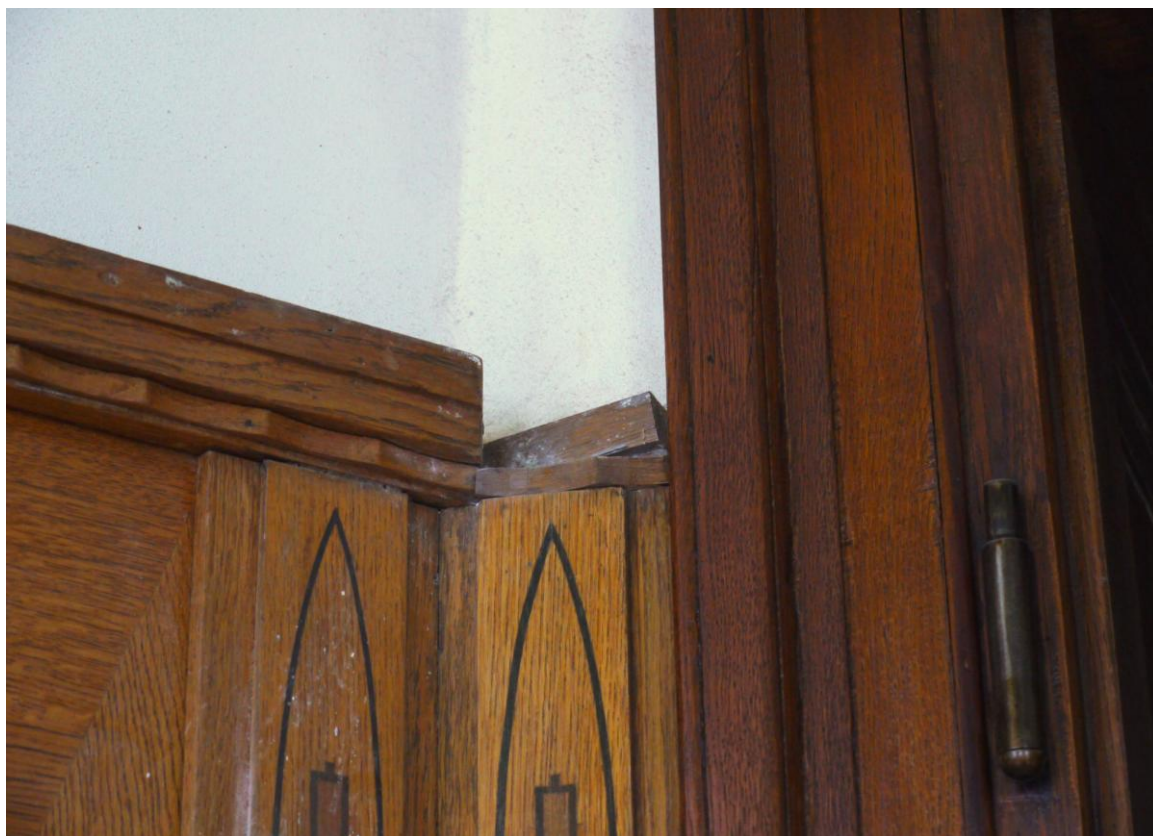
Obr. č. 2. Stav při průzkumu – obklad /západ/ - detail
V horní části obkladu chybí drobná část ukončovací zdobné lišty.

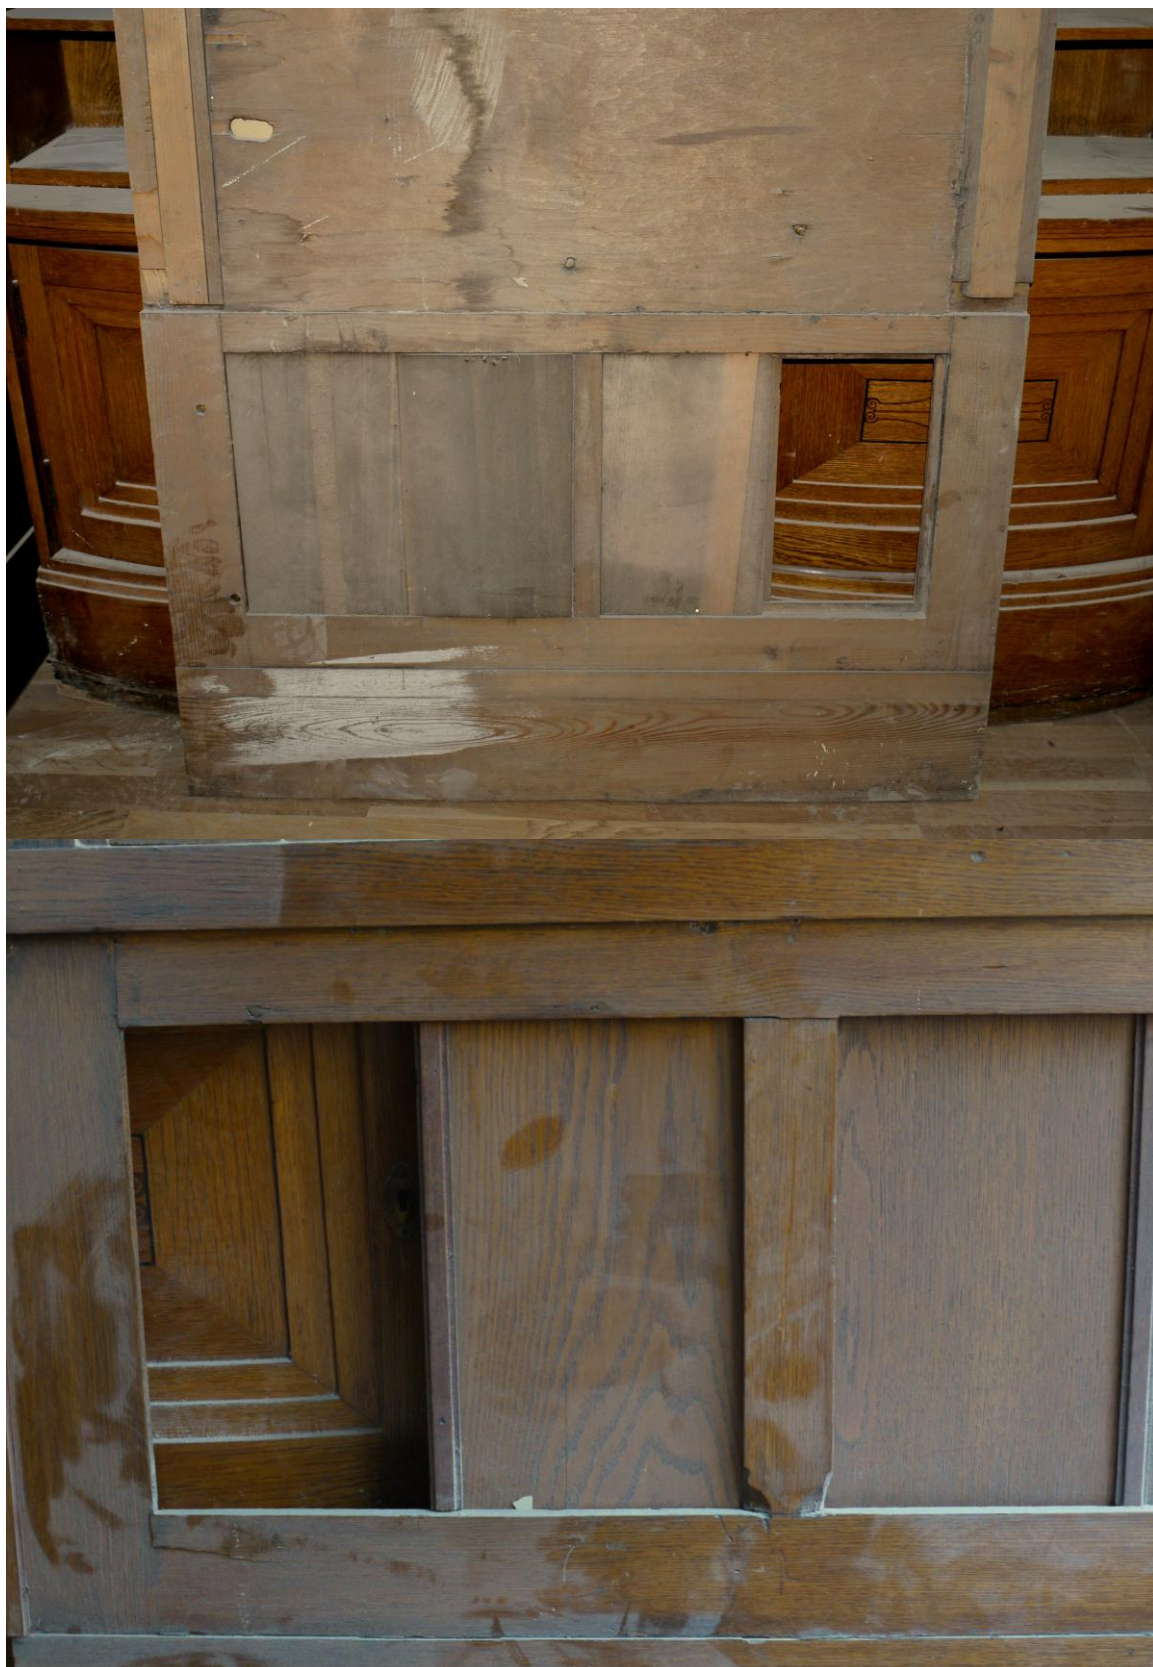
Obr. č. 5+6. Stav při průzkumu – obklad - detail
Na snímku je spodní část obložení z východní stěny prostoru 507. Část poškození byla způsobena při demontáži, část již v minulosti. Chybějící kazeta nebyla při průzkumu nalezena.

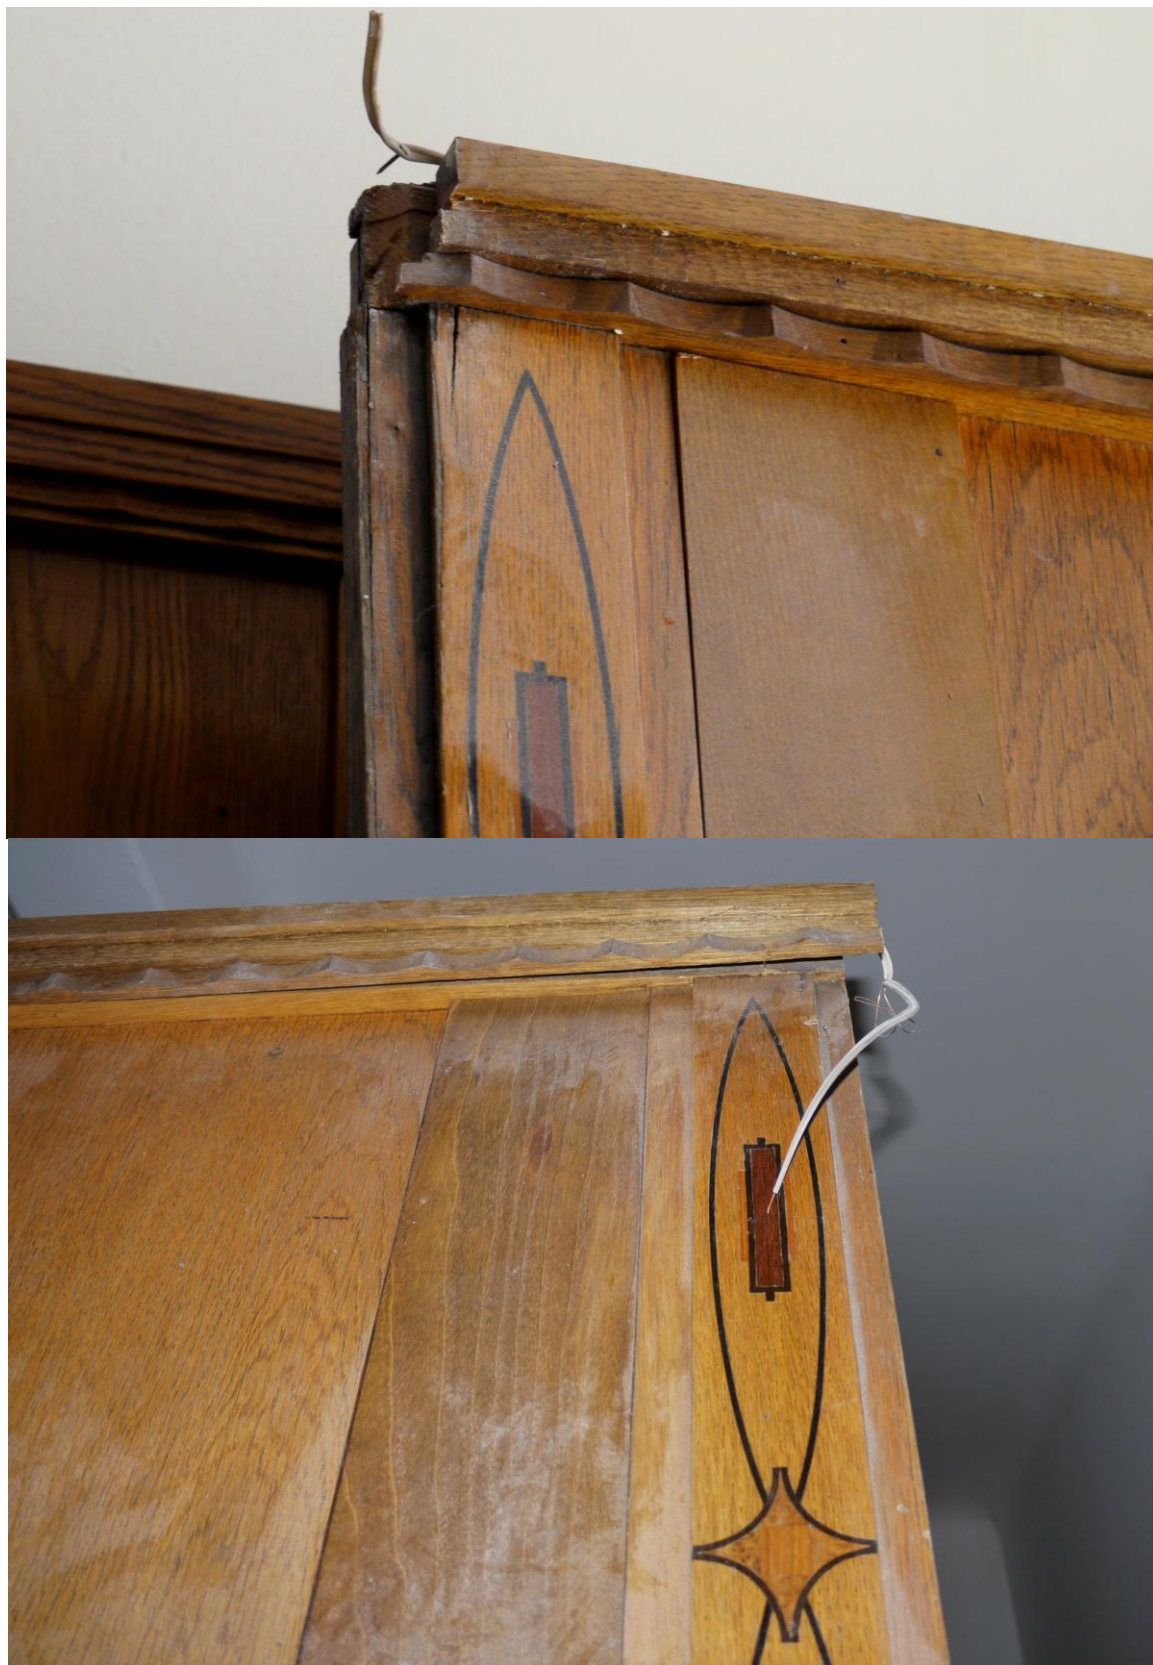
Obr. č. 7+8. Stav při průzkumu – obklad - detail
 Na snímku je horní část obložení z východní stěny prostoru 507. Část poškození byla způsobena při demontáži, část již v minulosti. Lišty jsou uvolněné, hrany jsou popraskané. Na obložení jsou zbytky elektrického vedení.

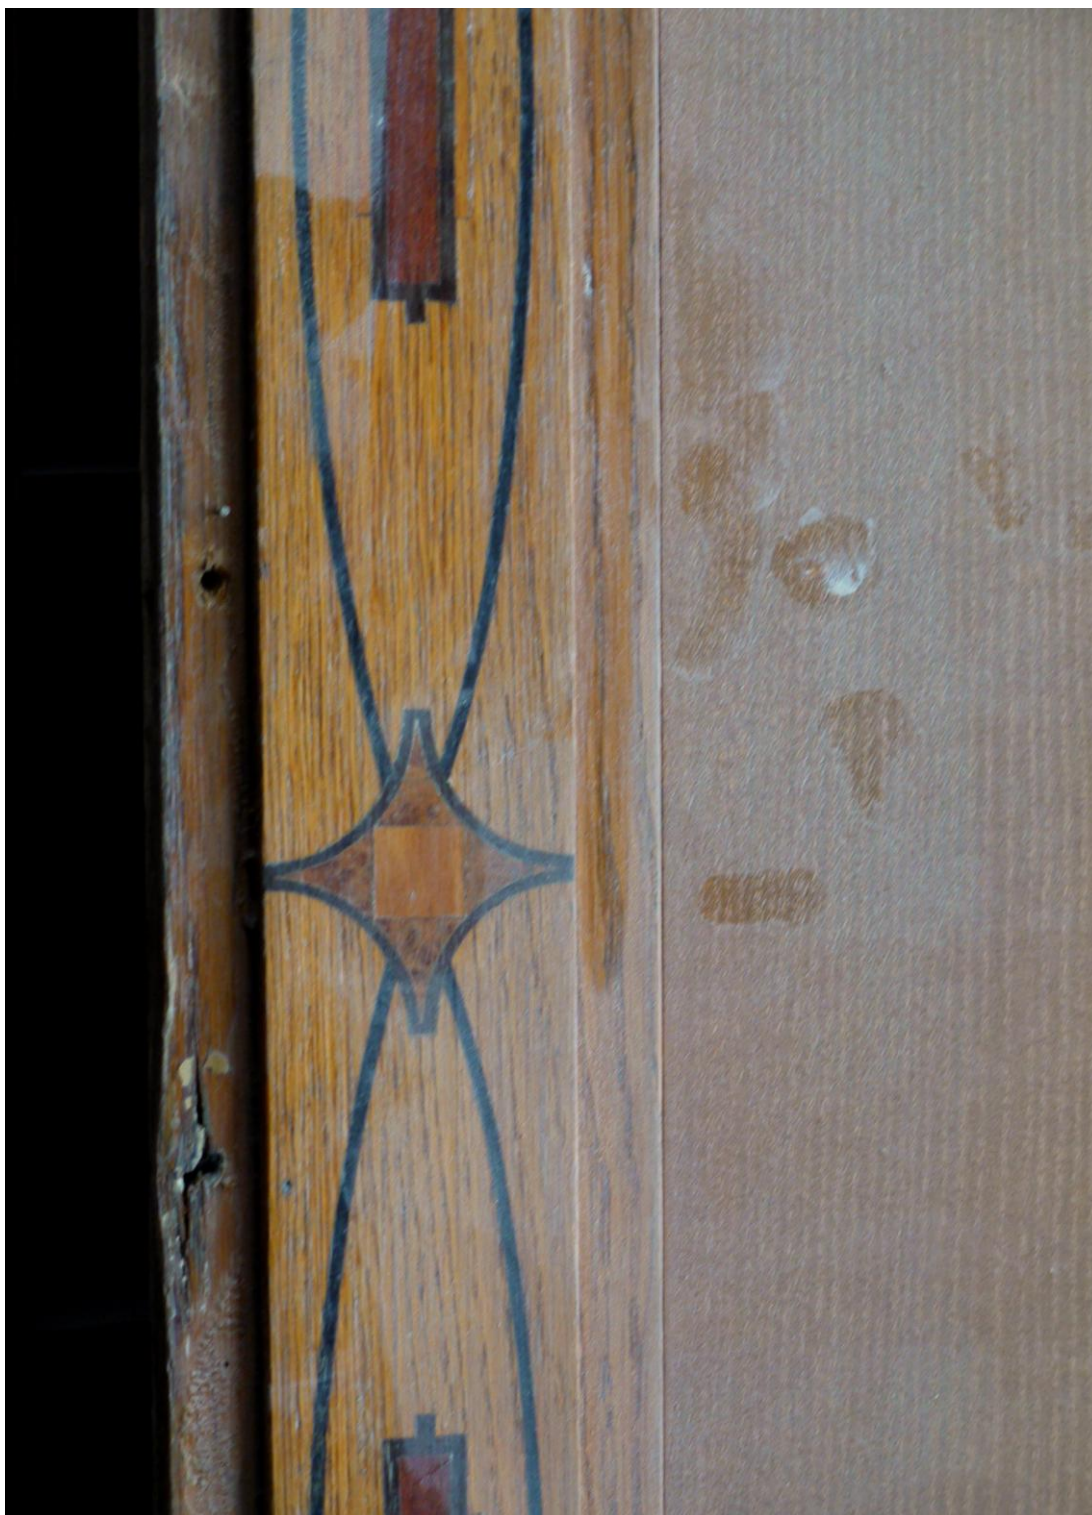
Obr. č. 9. Stav při průzkumu – obklad - detail

Na snímku je horní část obložení z východní stěny prostoru 507. Část poškození byla způsobena při demontáži, část již v minulosti. Obklad byl upevněn na levé straně zasunutím za skříň a přišroubován ze zadní strany. Použití vrutů ze zadní strany již nebude možné.

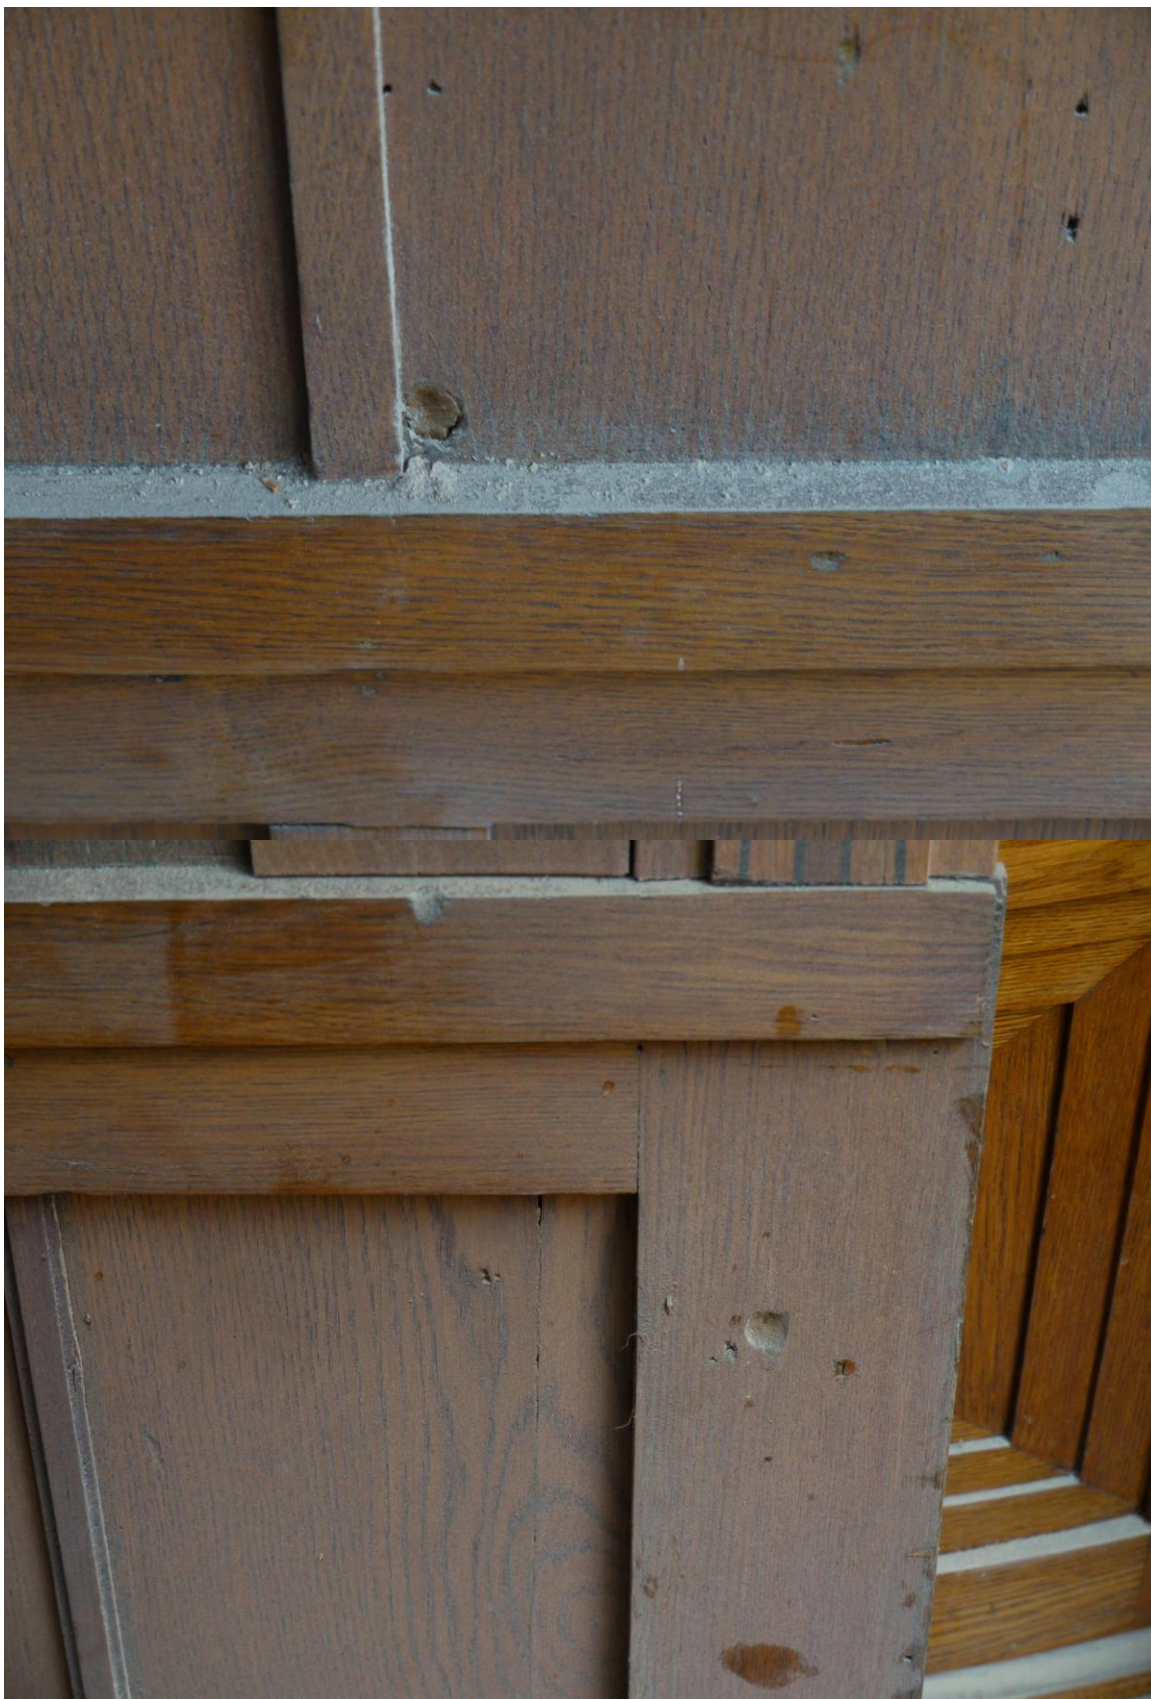
Obr. č. 9. Stav při průzkumu – obklad - detail
Na snímku je obložení z východní stěny prostoru 507. Na ploše obkladu je řada drobných poškození.

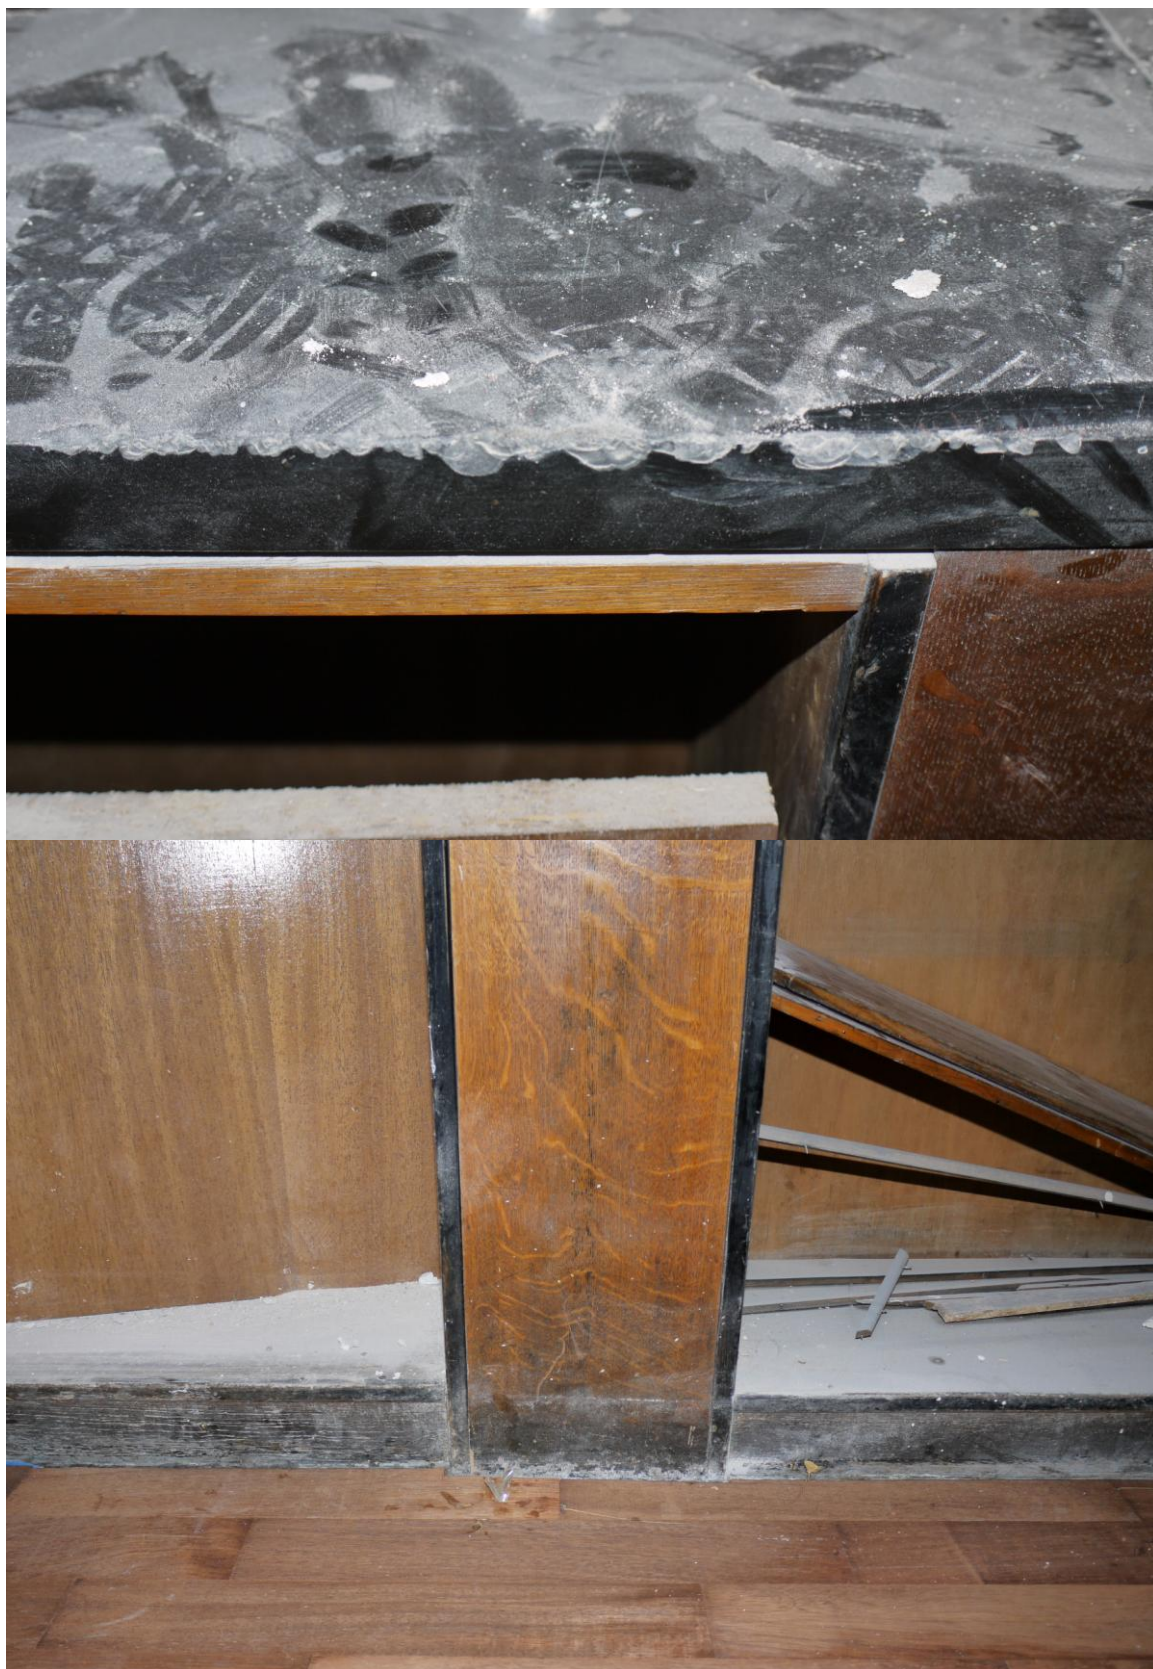
Obr. č. 4+5. Stav při průzkumu - bankovní přepážka /levá/ - detail
Na snímku č. 4 je vidět poškození pracovní desky z černého kamene. Spodní část nosné skříňky /zejména sokl/ je silně znečištěná a zčernalá. Do jaké míry půjde sokl zbavit začernání, se ukáže až při restaurování.

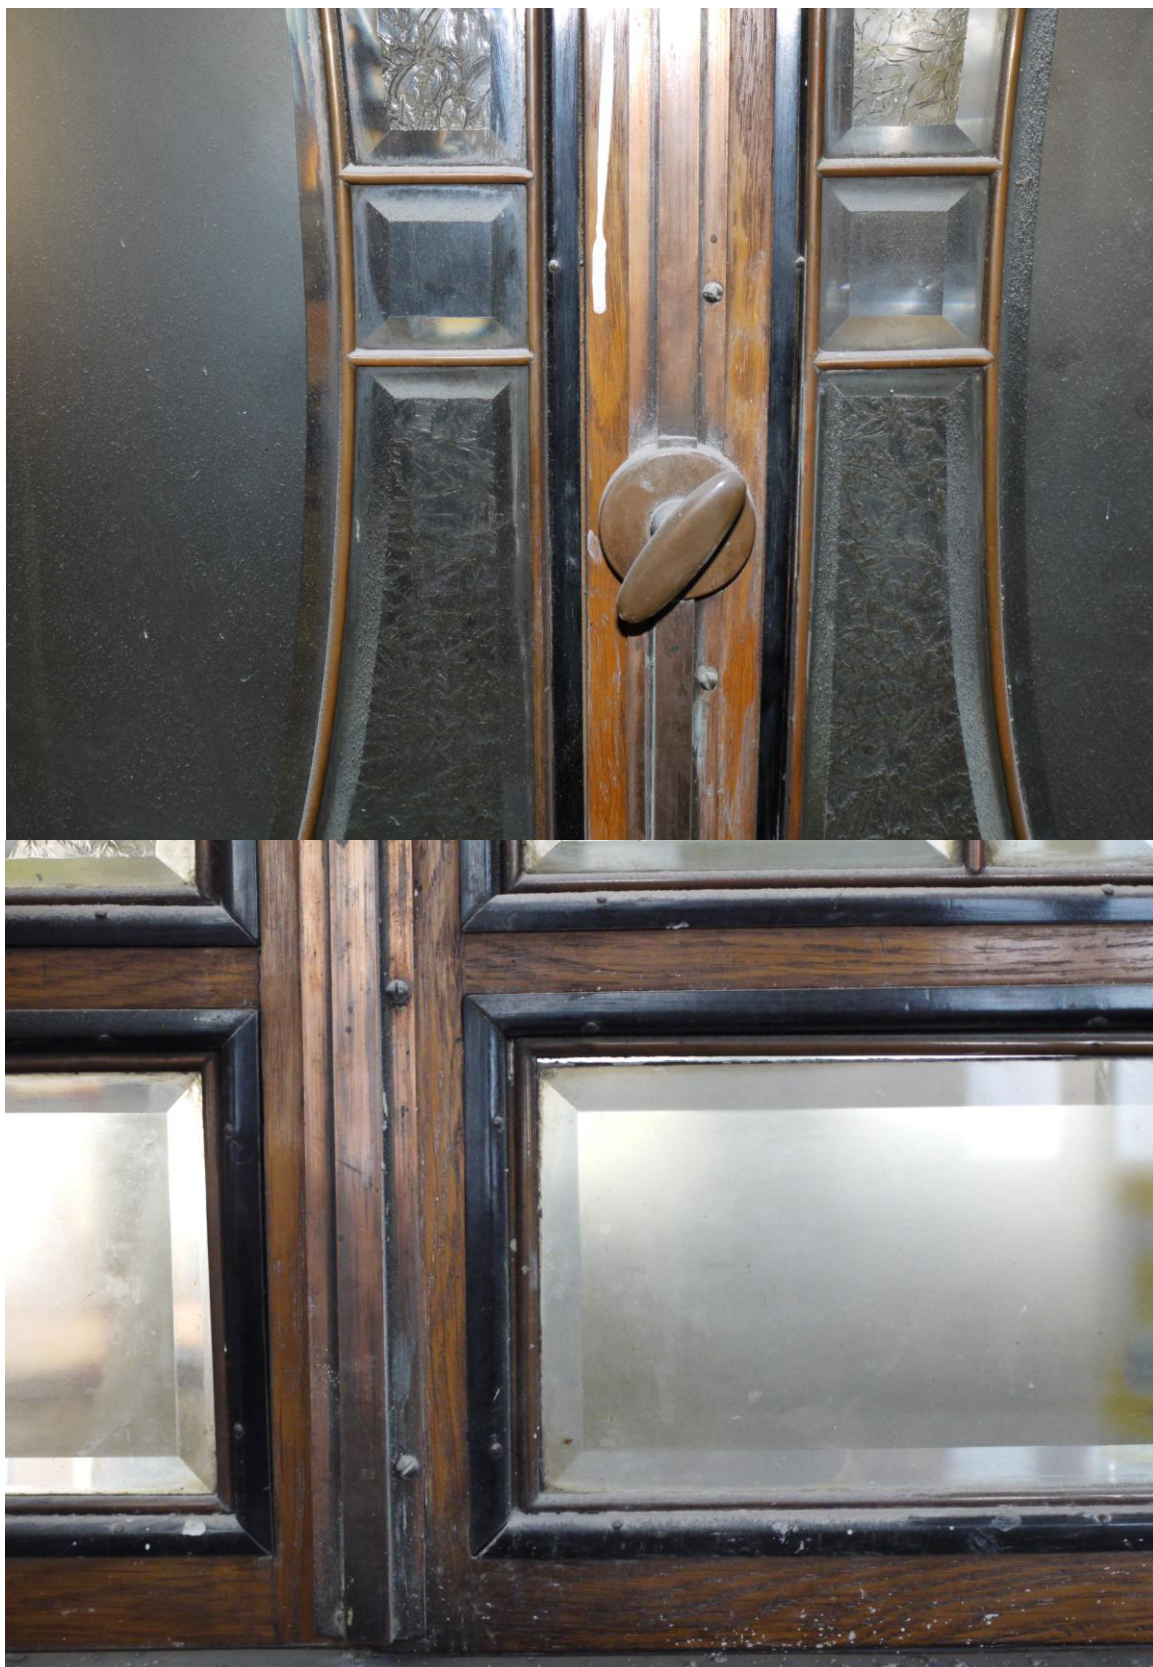
Obr. č. 6+7. Stav při průzkumu - bankovní přepážka /levá/ - detail
 Na snímku č. 6 je vidět vnitřní strana dvířek přepážky. Dubová dvířka jsou na vnější straně potažená měděným plechem, na vnitřní straně jsou s měděným kováním. Zasklení je zalištováno černě lakovanými lištami. Část lišt chybí.
