RESTAURÁTORSKÝ PRŮZKUM

na vybraných
architektonických, uměleckořemeslných a řemeslných prvcích
Galerie moderního umění v Hradci Králové
Číslo rejstříku ÚSKP 37396/6-4522

Pardubice dne 15. 7. 2014

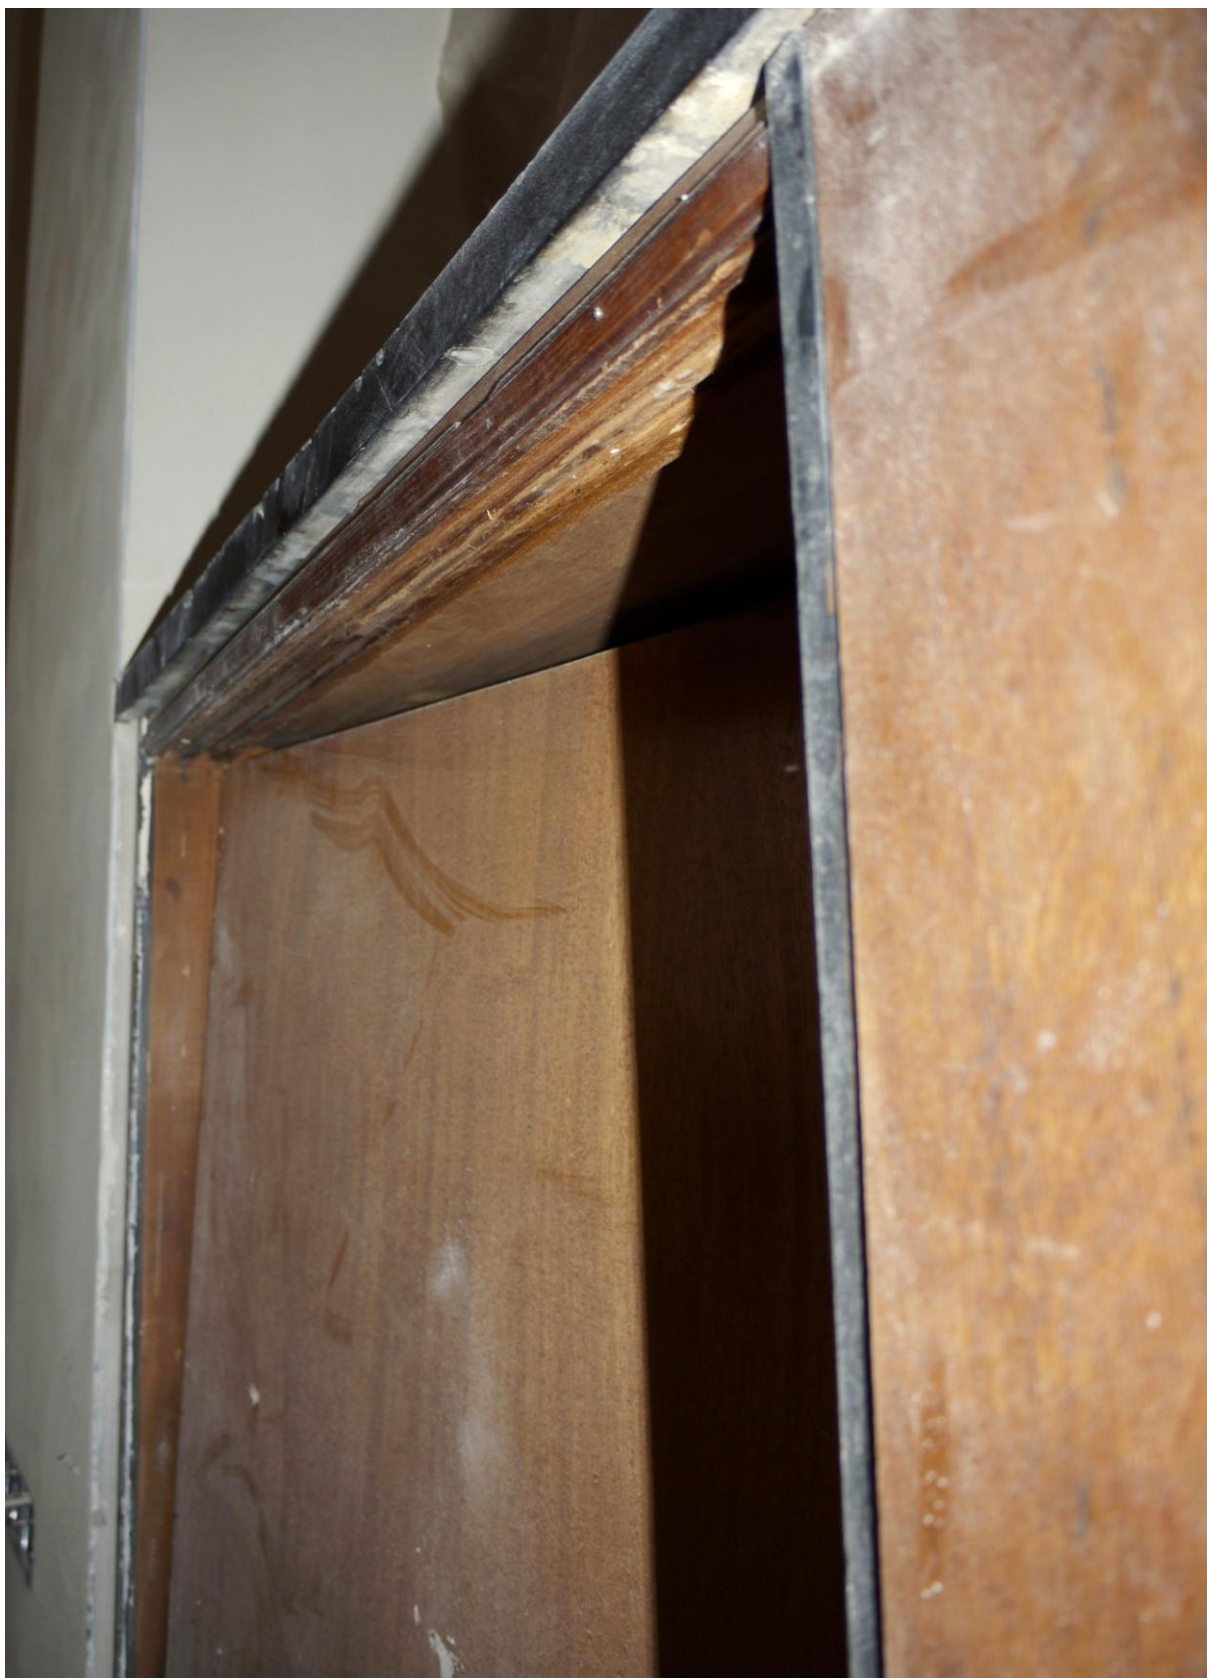
Obr. č. 8. Stav při průzkumu - bankovní přepážka /levá/ - detail
Na snímku je vidět vnitřní horní vodící lišta se dvěma drážkami na posuvná dvířka. Původní lišty dochované pouze na horní straně jsou z dubového dřeva a jsou poničené. Pokud se bude původní řešení vracet, bude nutné vodící lišty řešit spolu i s vedením na spodní straně.

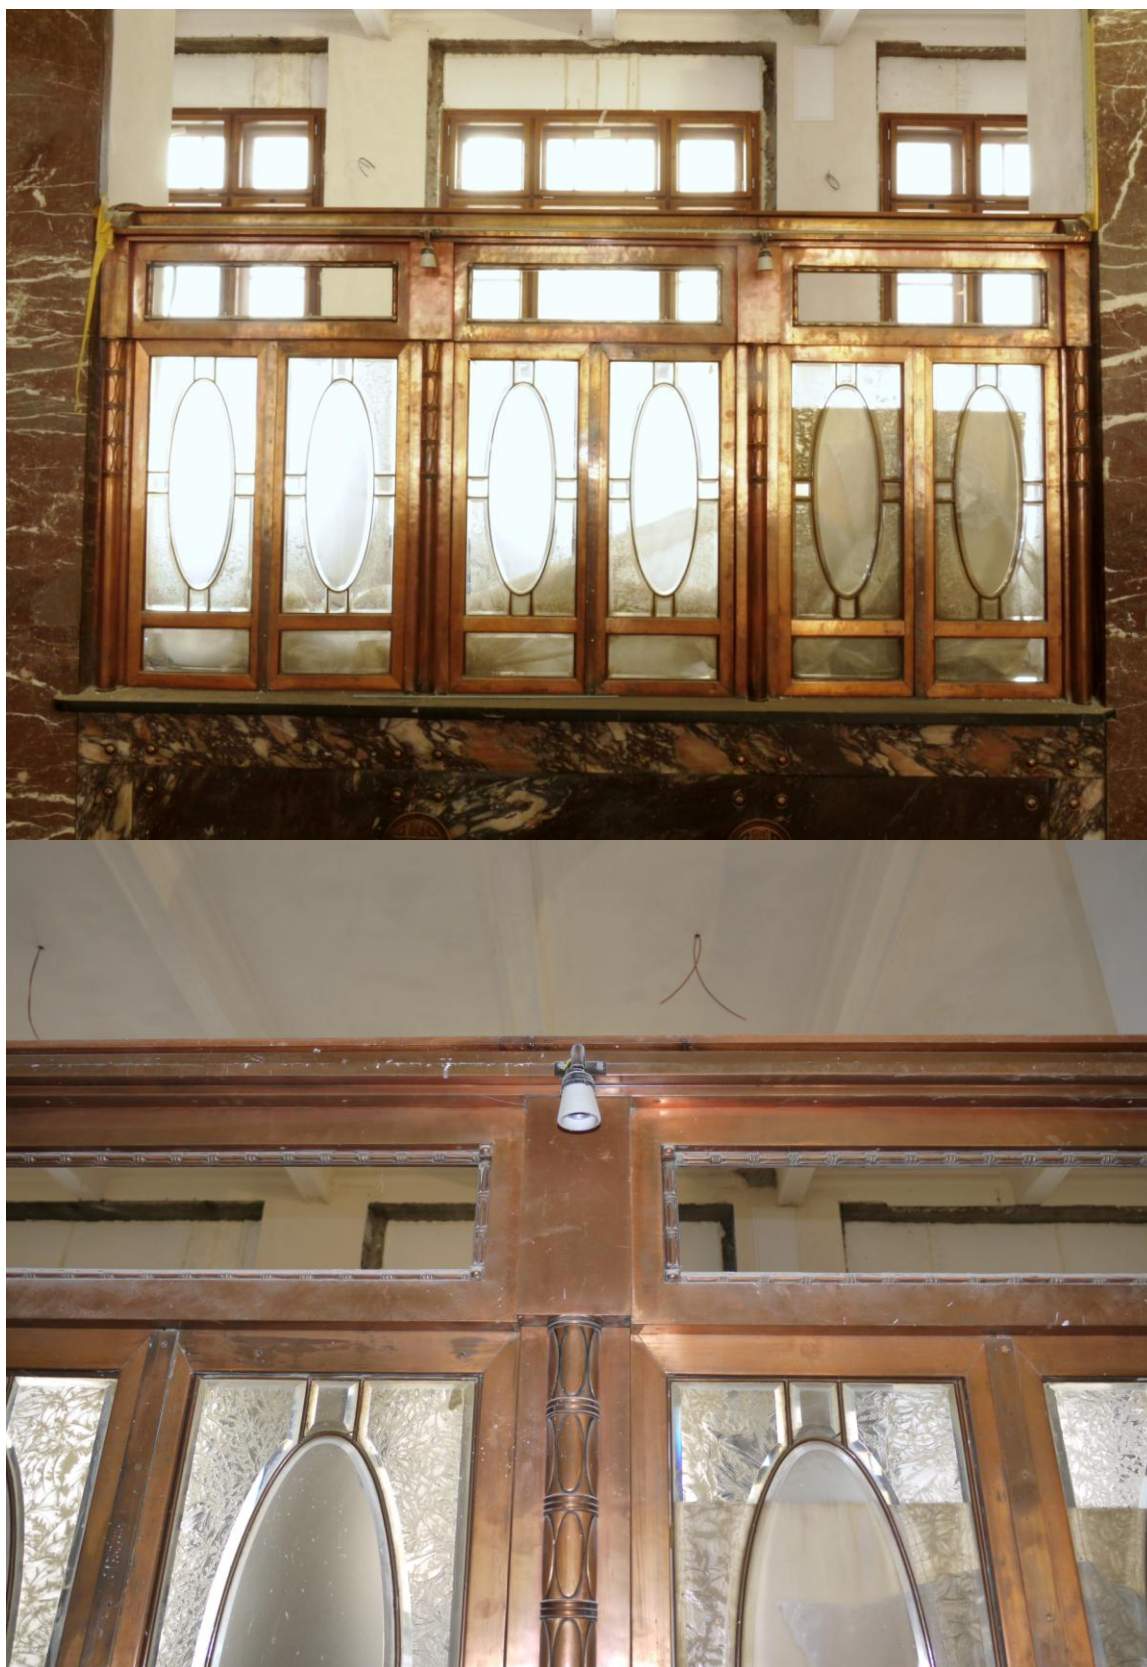
Obr. č. 10+11. Stav při průzkumu - bankovní přepážka /levá/ - detail
 Na snímcích je vnější strana přepážky potažená v celé ploše měděným plechem. Na horní římse jsou uchyceny lampy. Měděné prvky musí restaurovat odborník s patřičnou licenci MK ČR.

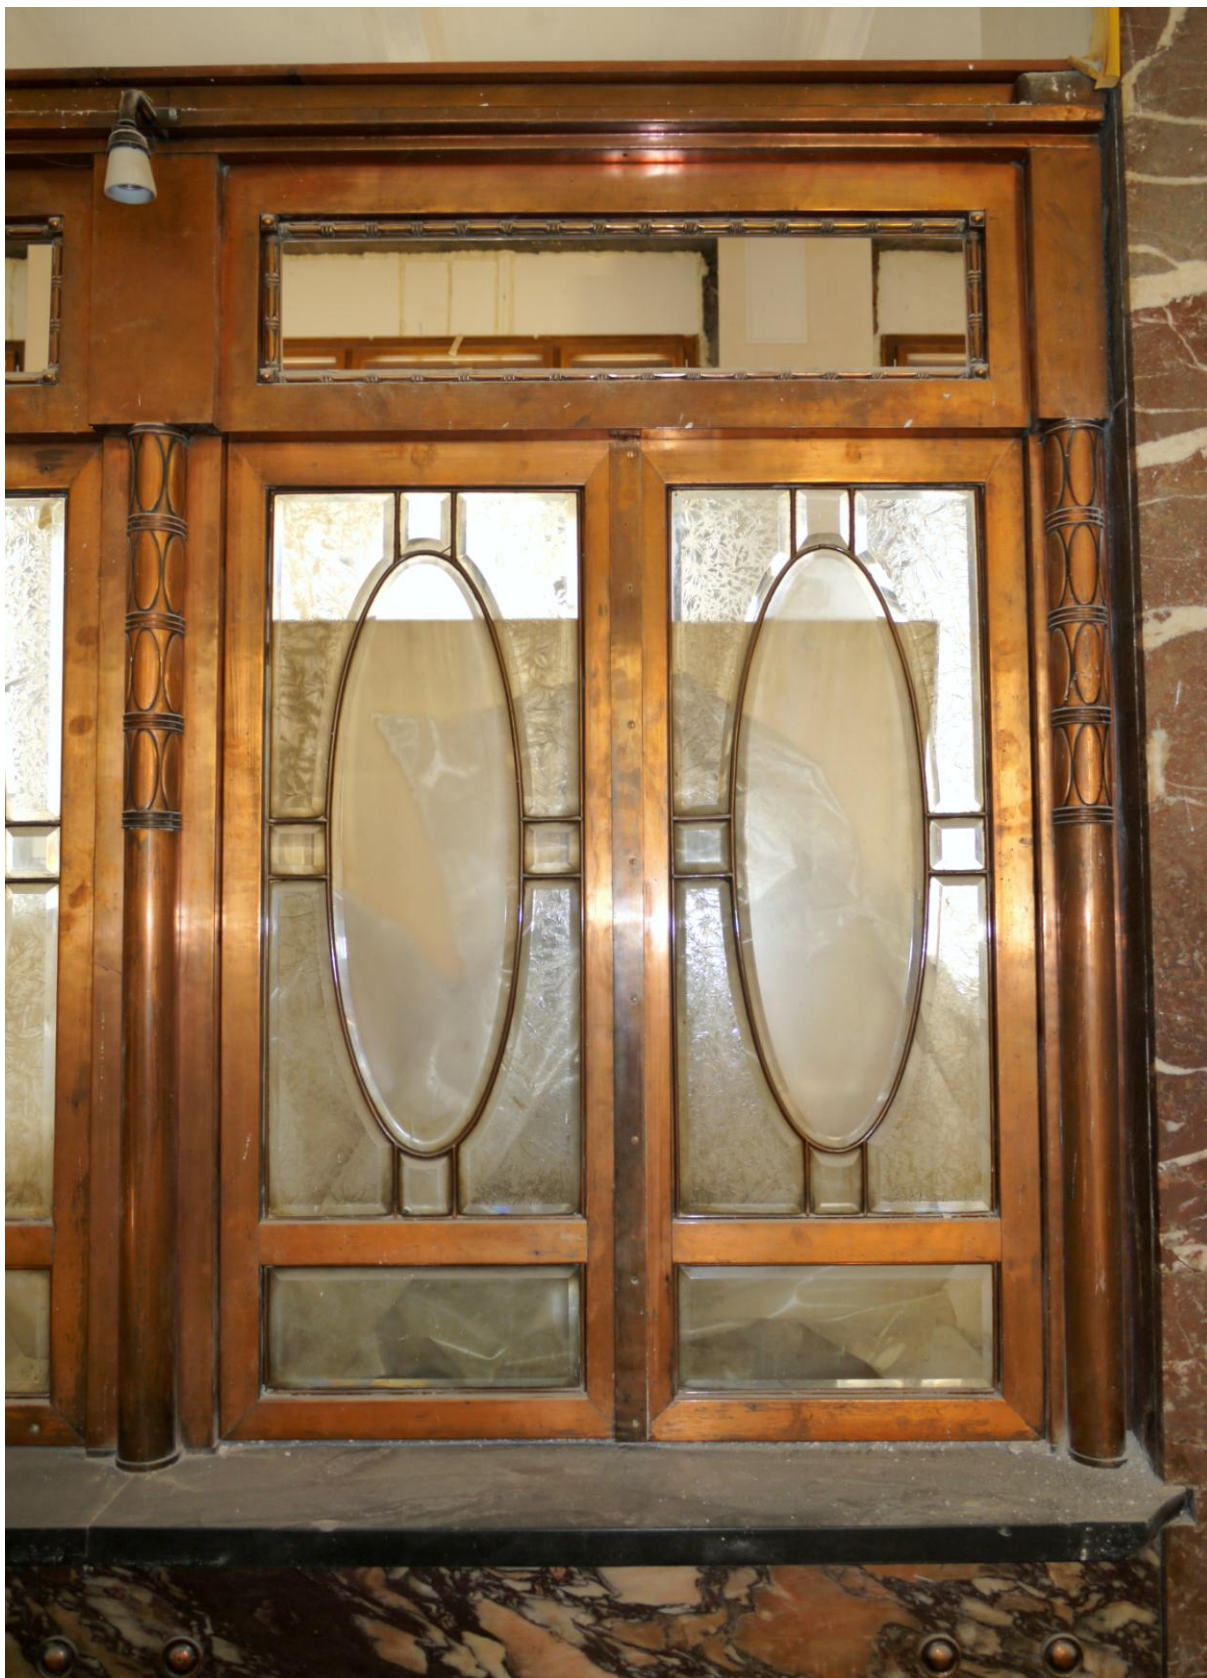
Obr. č. 12. Stav při průzkumu - bankovní přepážka /levá/ - detail
Na snímcích je 1/3 vnější strany přepážky. Konstrukce i dvířka jsou potažena v celé ploše
měděným plechem. Měděné prvky musí restaurovat odborník s příslušnou licenci MK ČR.

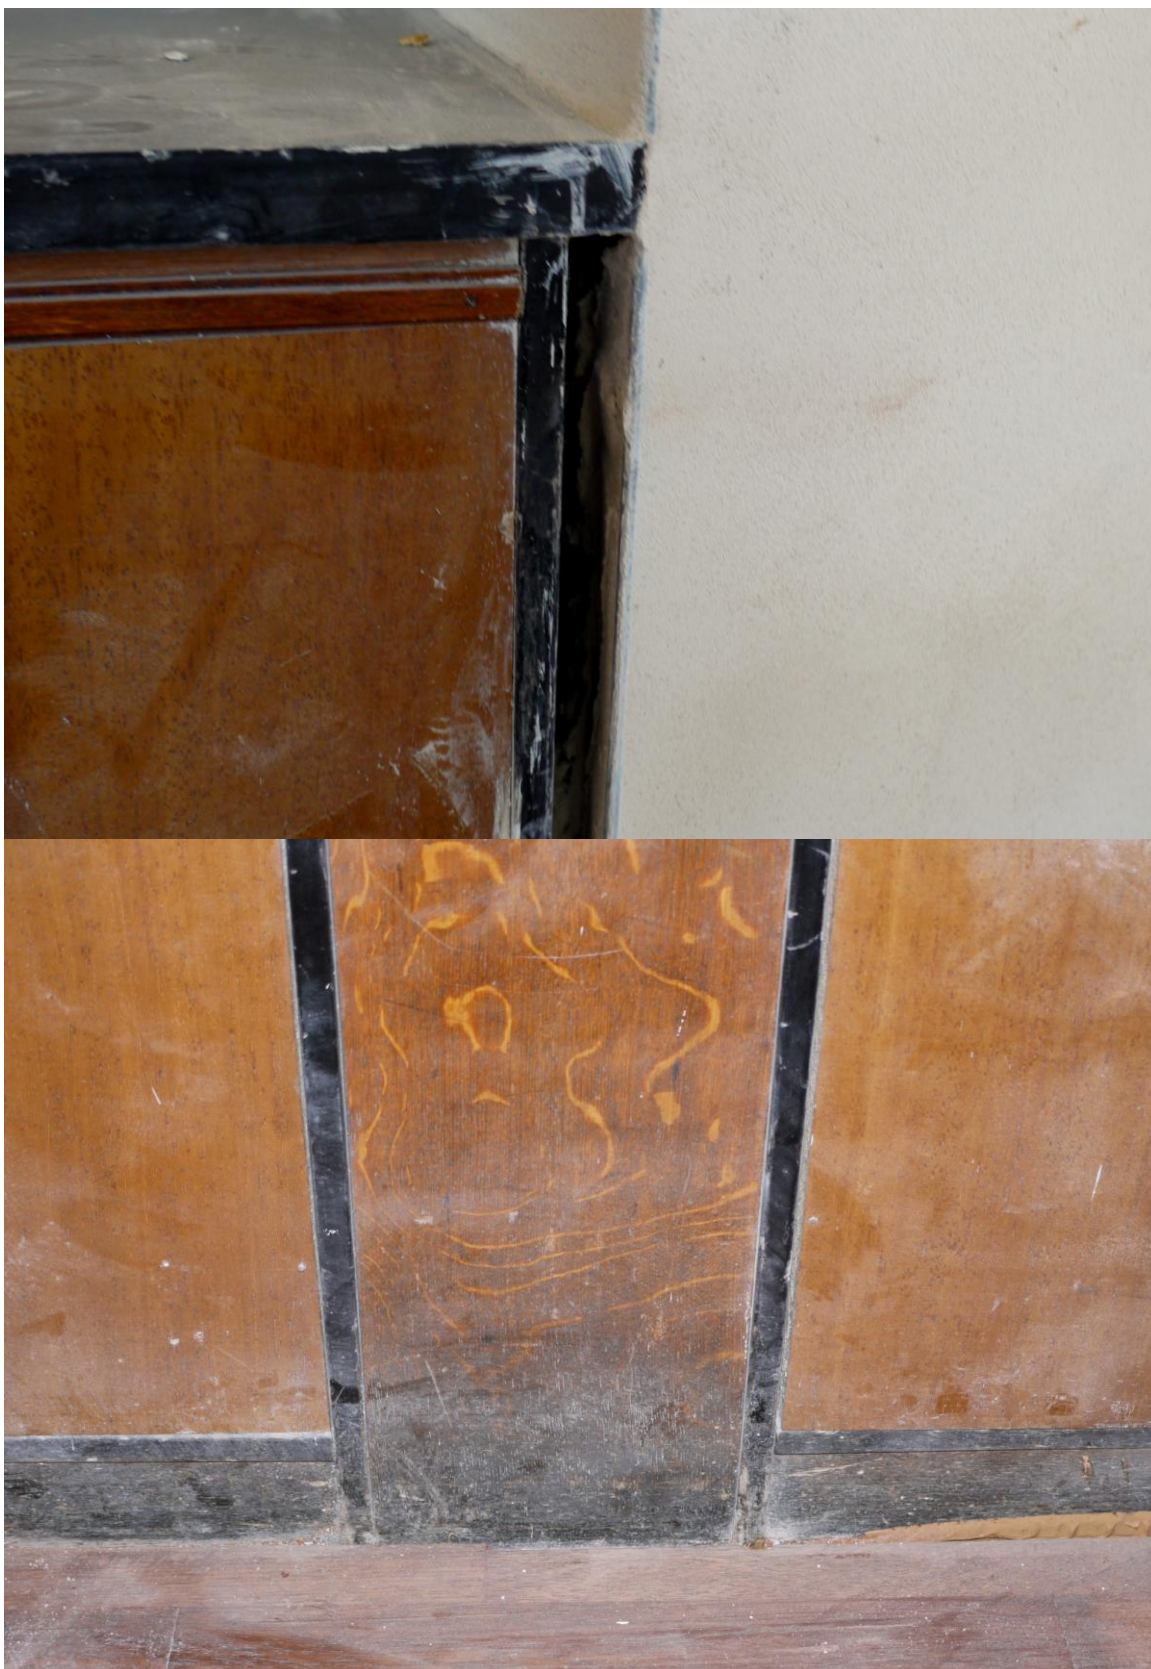
Obr. č. 16+17. Stav při průzkumu - bankovní přepážka /pravá/ - detail
 Na snímku je ukázán stav po stavebních pracích. Povrch je znečištěný, bude nutné vyřešit
 začistění styku mezi přepážkou a stěnou a to na obou dílech přepážky /horní i dolní část/.
 Dobře patrném zčernání soklu u spodní skříňky.

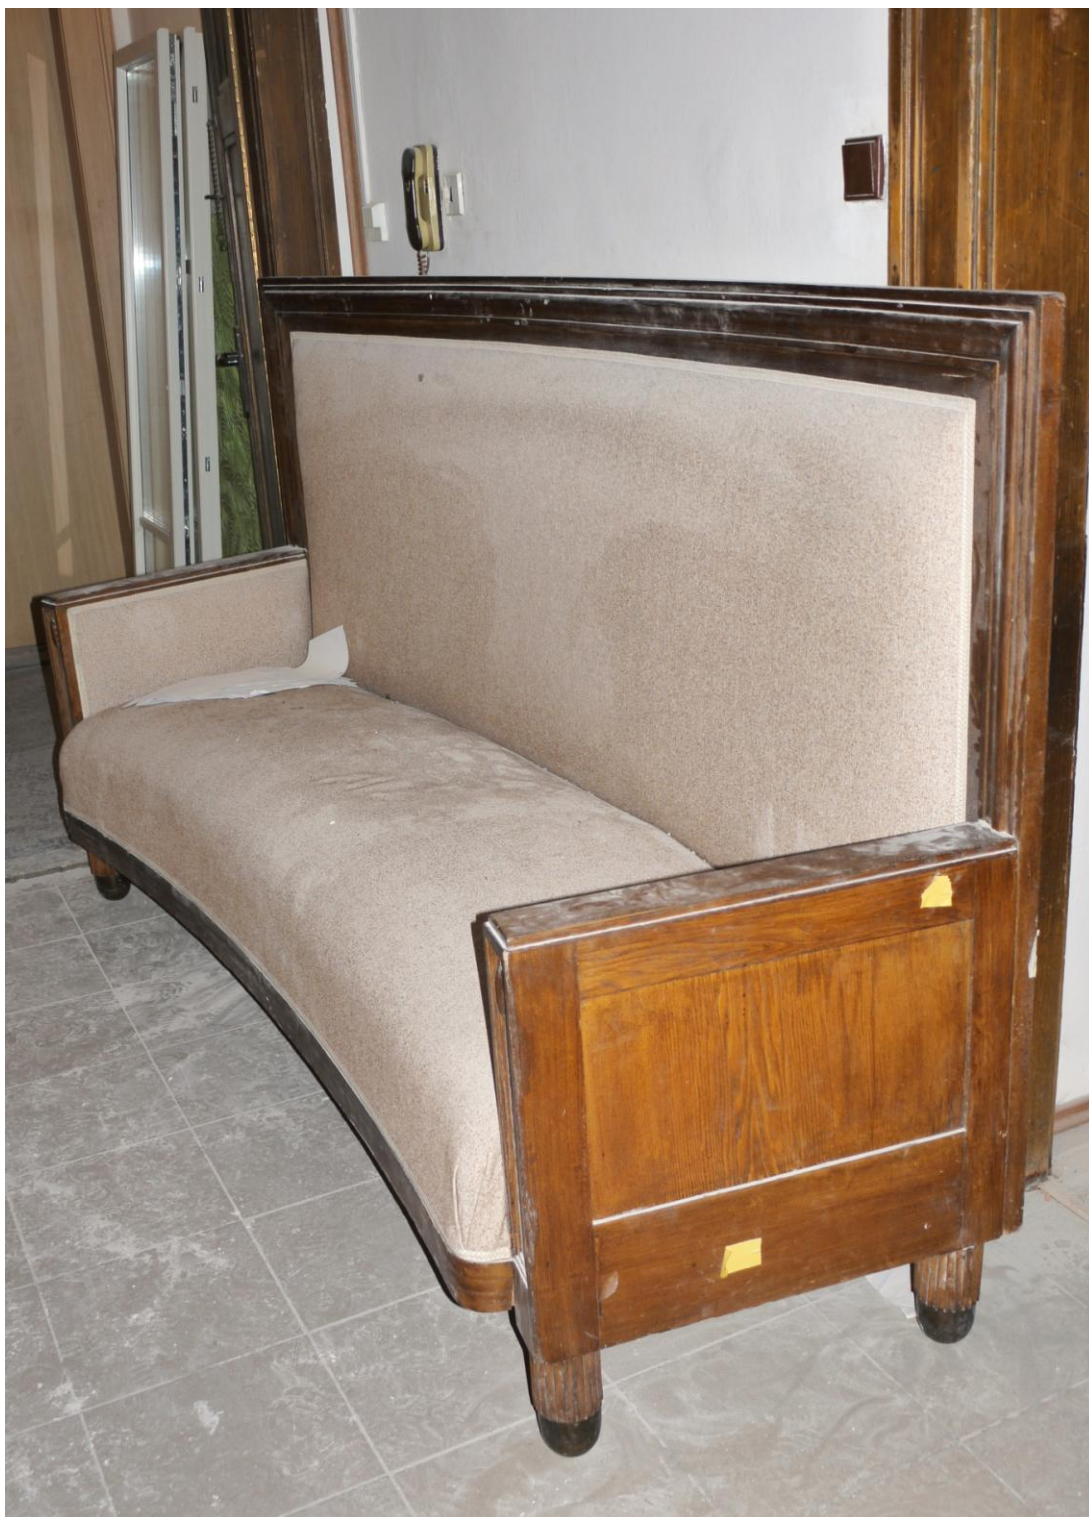
Obr. č. 1. Stav při průzkumu – pohovka - celkový pohled
Na snímku je samotná pohovka. Pohovka má na nohou mosazné návleky. Mosaz je zčernalá a velmi zoxidovaná. Povrch je silně znečištěný, hrany jsou odřené.

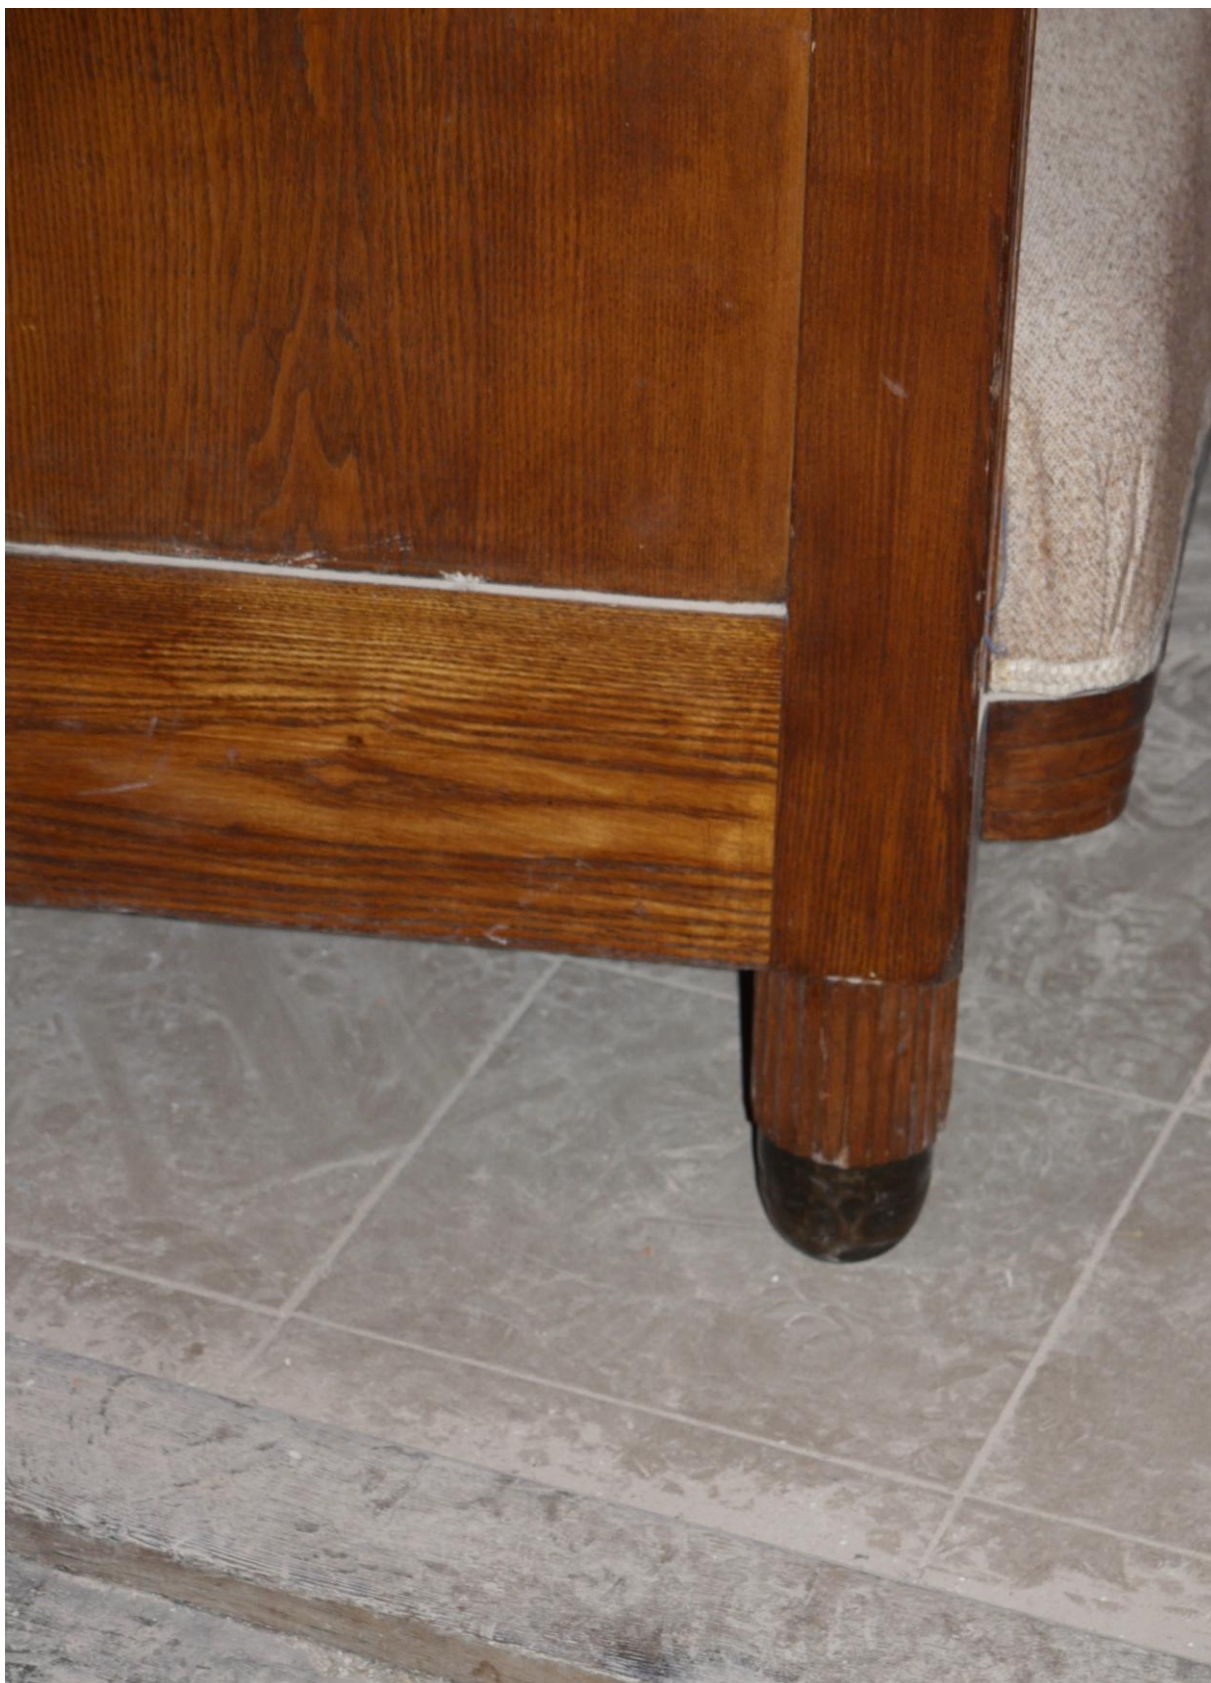
Obr. č. 2. Stav při průzkumu – pohovka - detail
Na snímku je detail nohy pohovky. Pohovka má na nohou mosazné návleky. Mosaz je zčernalá a velmi zoxidovaná. Povrch je silně znečištěný, hrany jsou odřené. Čalounění je u konstrukce začištěné lemovkou.

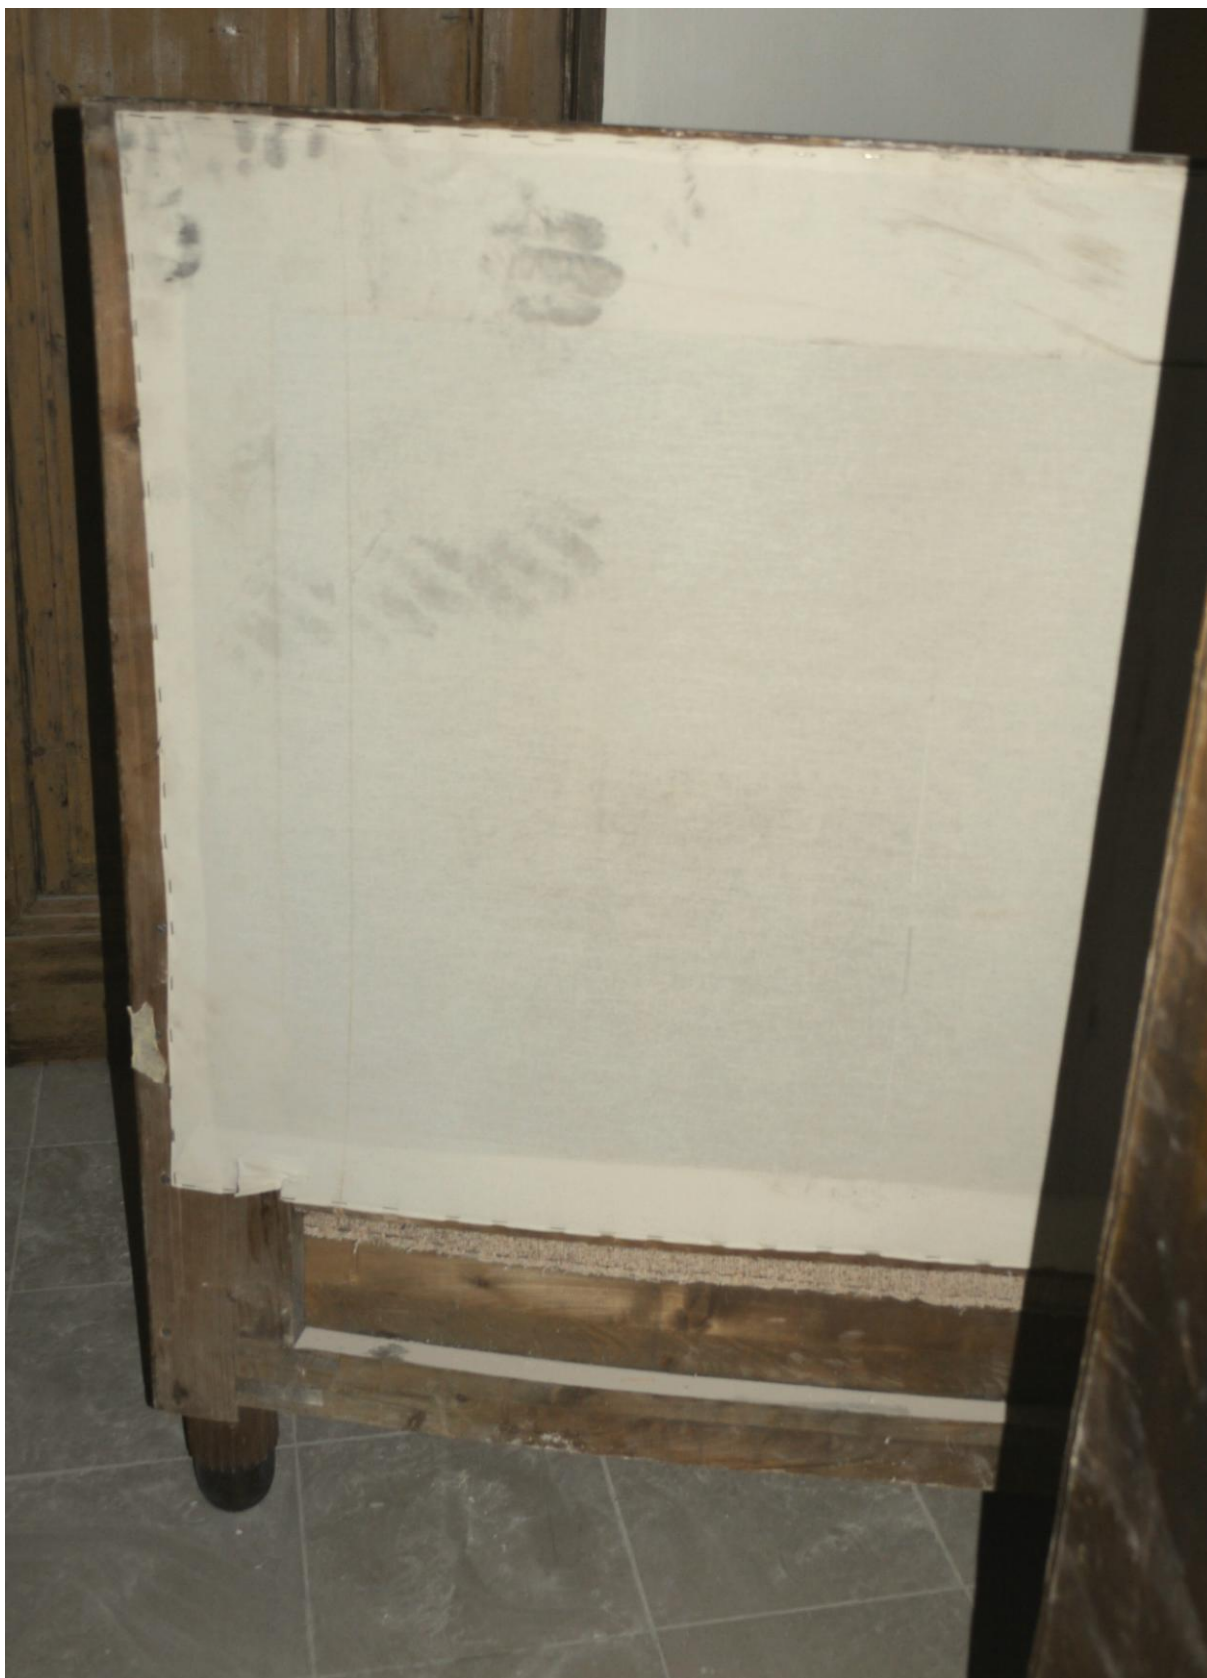
Obr. č. 3. Stav při průzkumu – pohovka - detail
Na snímku je detail zad pohovky. Záda jsou překrytá bílou látkou, která je značně špinavá. Látka je upevněna sponkami.

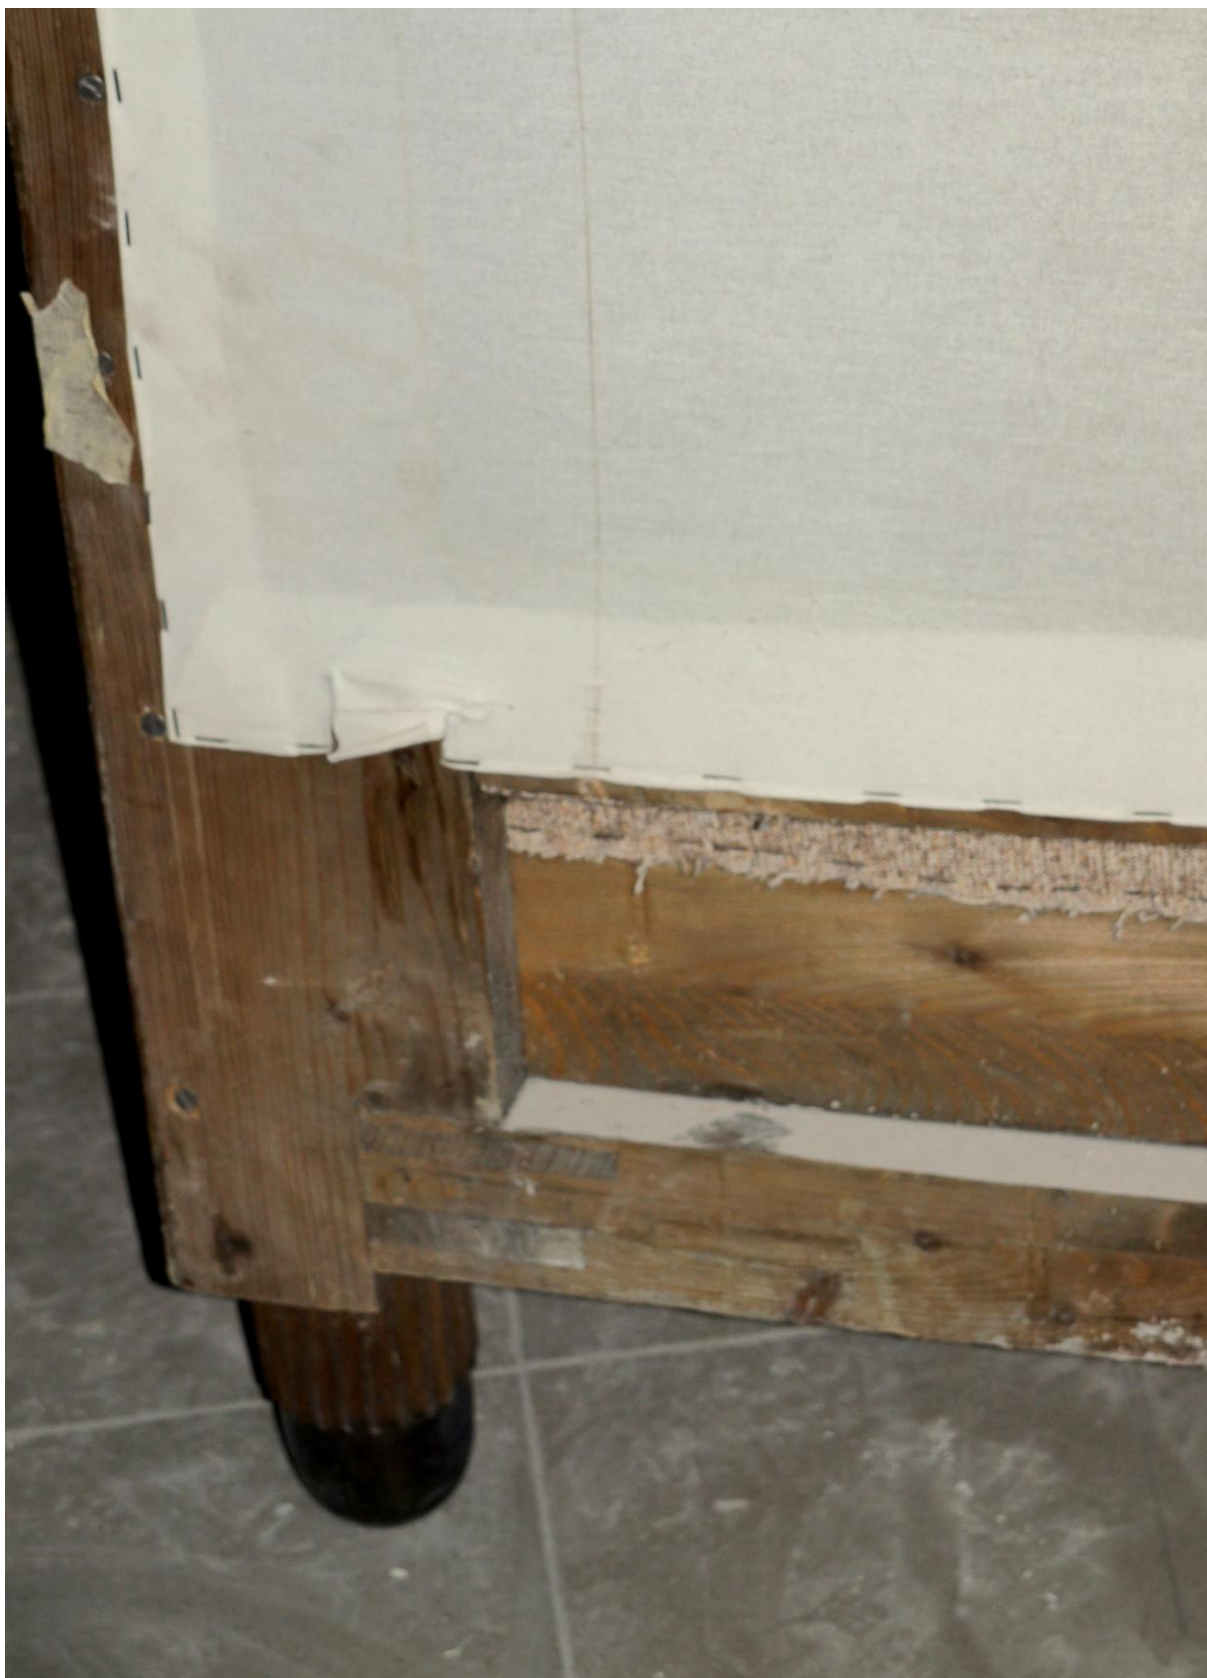
Obr. č. 4. Stav při průzkumu – pohovka - detail
Na snímku je detail zad pohovky. Záda jsou překrytá bílou látkou, která je značně špinavá. Látka je upevněna sponkami. Rovněž potahová látka je upevněna sponkami. Záda jsou ke korpusu uchycena vruty.

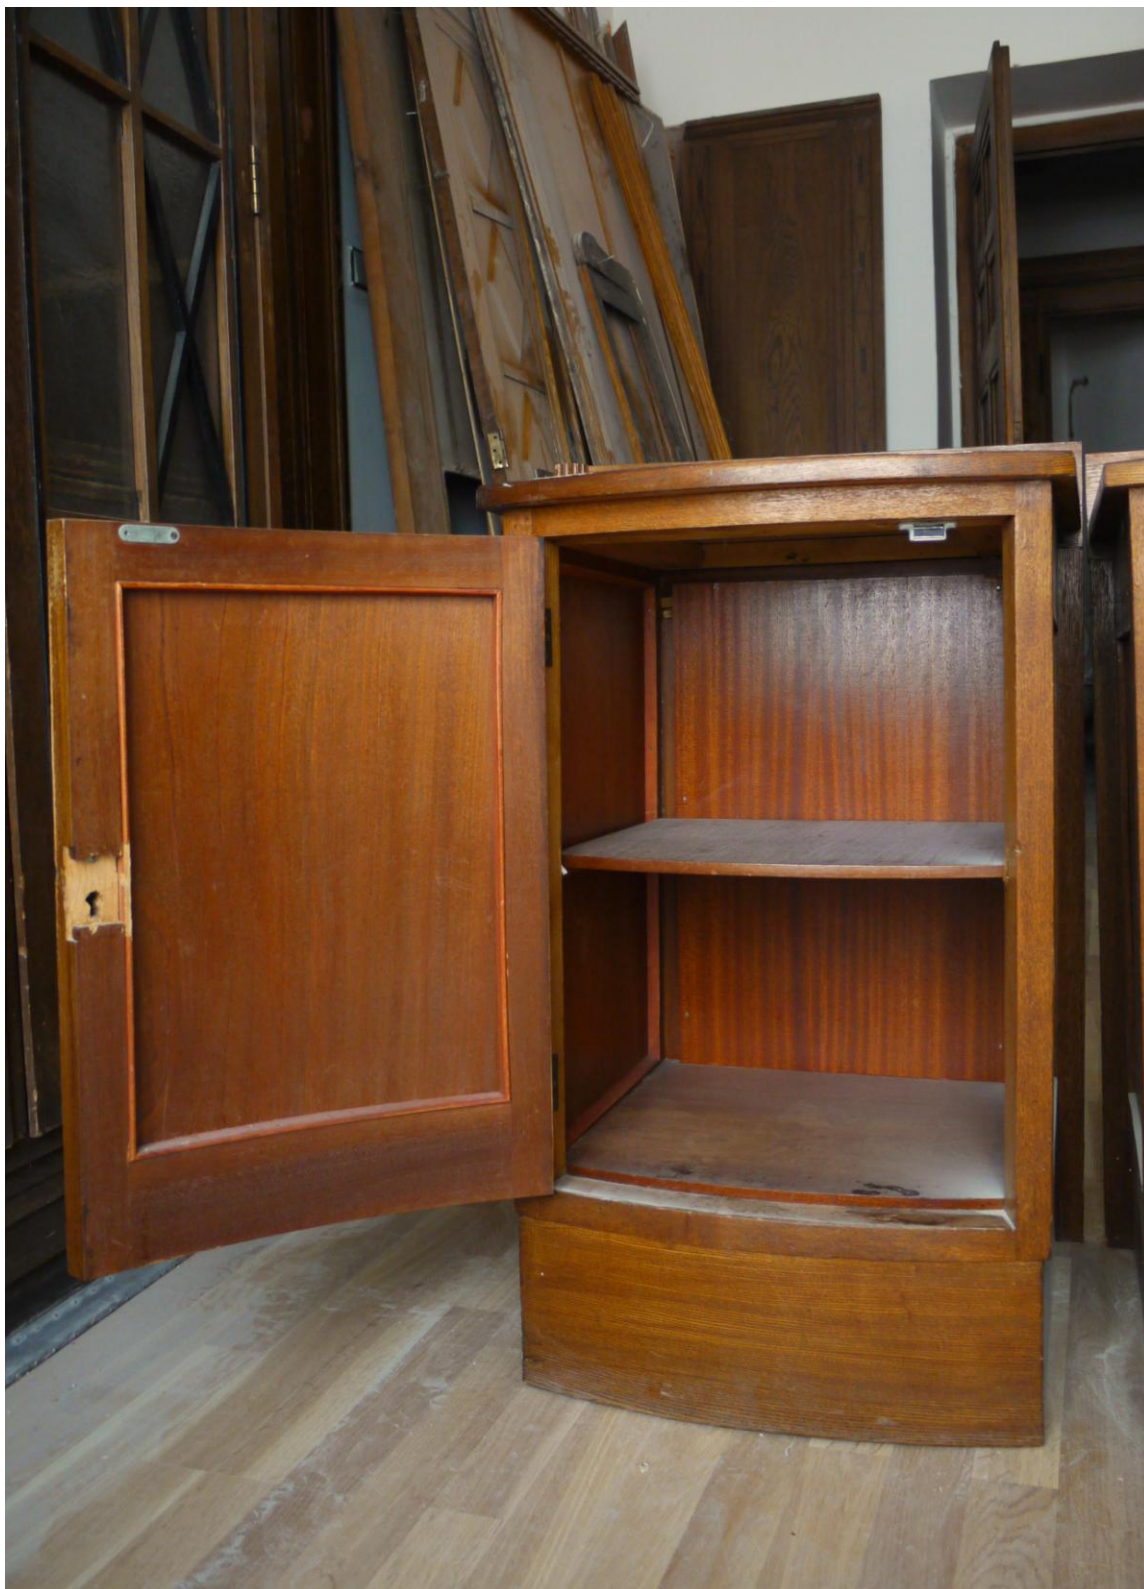
Obr. č. 6. Stav při průzkumu – skříňka /stolek/ - celkový pohled
 Oba stolky jsou shodné konstrukce i výzdoby. Povrch je silně znečištěný, včetně vnitřních ploch dýhovaných mahagonem. Hrany jsou odřené, často je dýha na rozích oštipaná. Dvířka jsou bez zámků a jsou dodatečně opatřena mosaznými knopkami. V zavřené poloze drží dvířka novodobý magnet. Skříňky jsou opatřeny jednou policí.

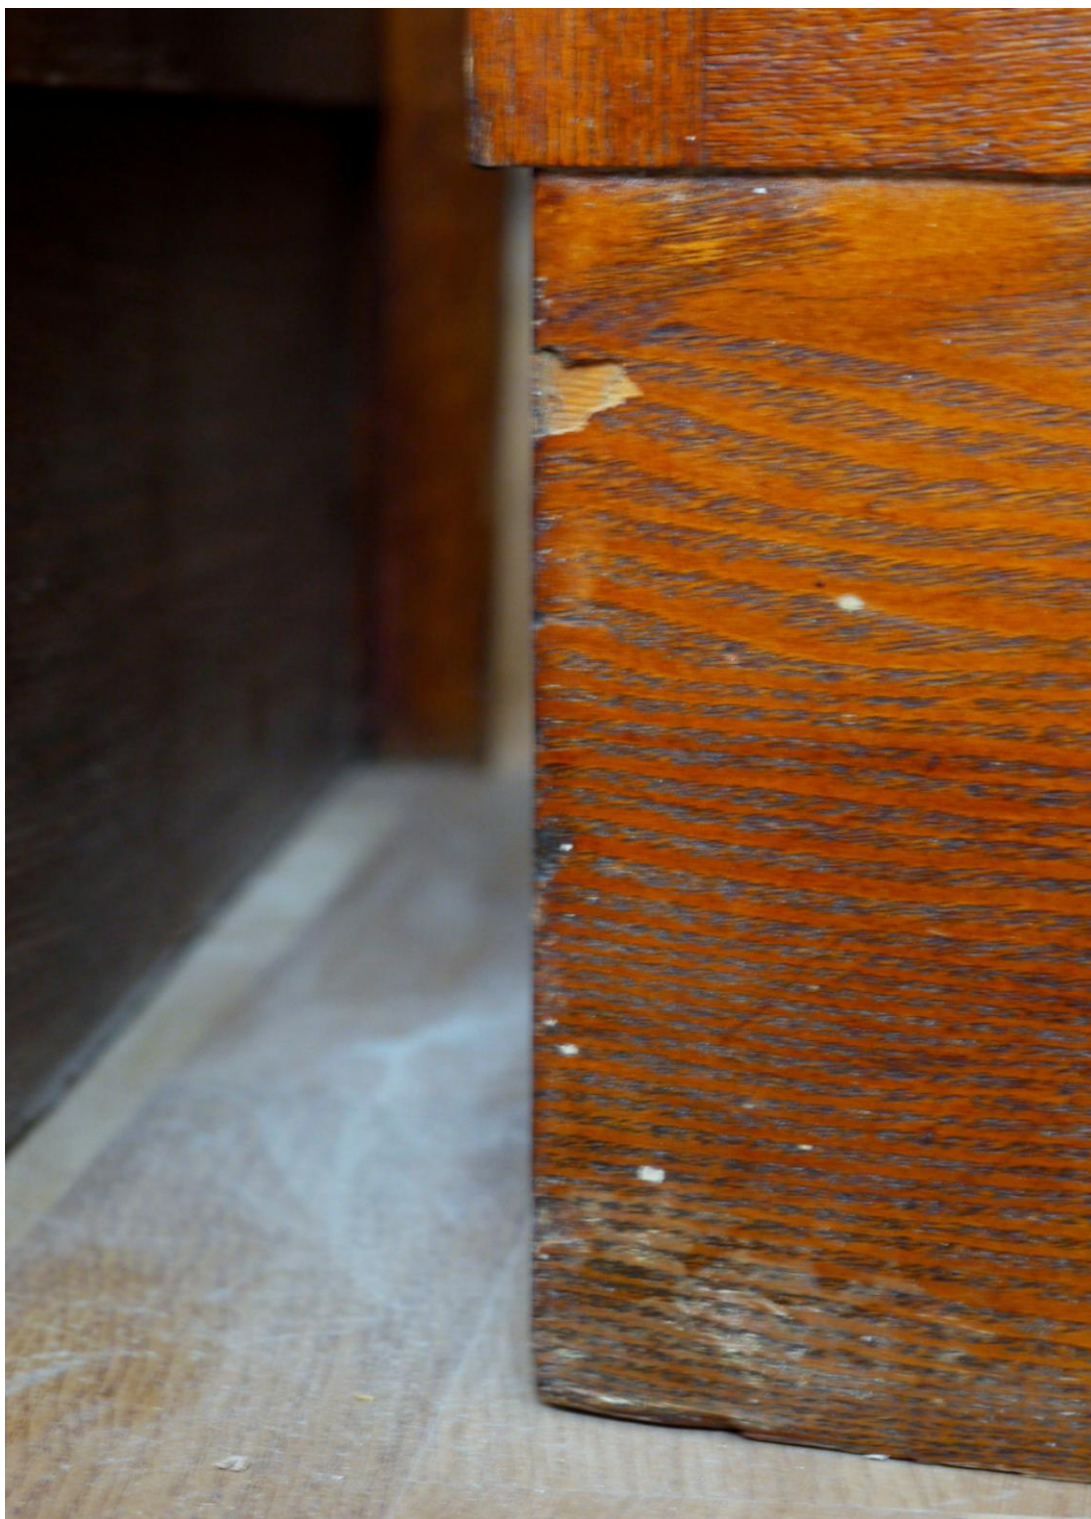
Obr. č. 7. Stav při průzkumu – skříňka /stolek/ - celkový pohled
Oba stolky jsou shodné konstrukce i výzdoby. Povrch je silně znečištěný, včetně vnitřních ploch dýhovaných mahagonem. Hrany jsou odřené, často je dýha na rozích oštípaná. Dvířka jsou bez zámků a jsou dodatečně opatřena mosaznými knopkami. V zavřené poloze drží dvířka novodobý magnet. Skřínky jsou opatřeny jednou policí.

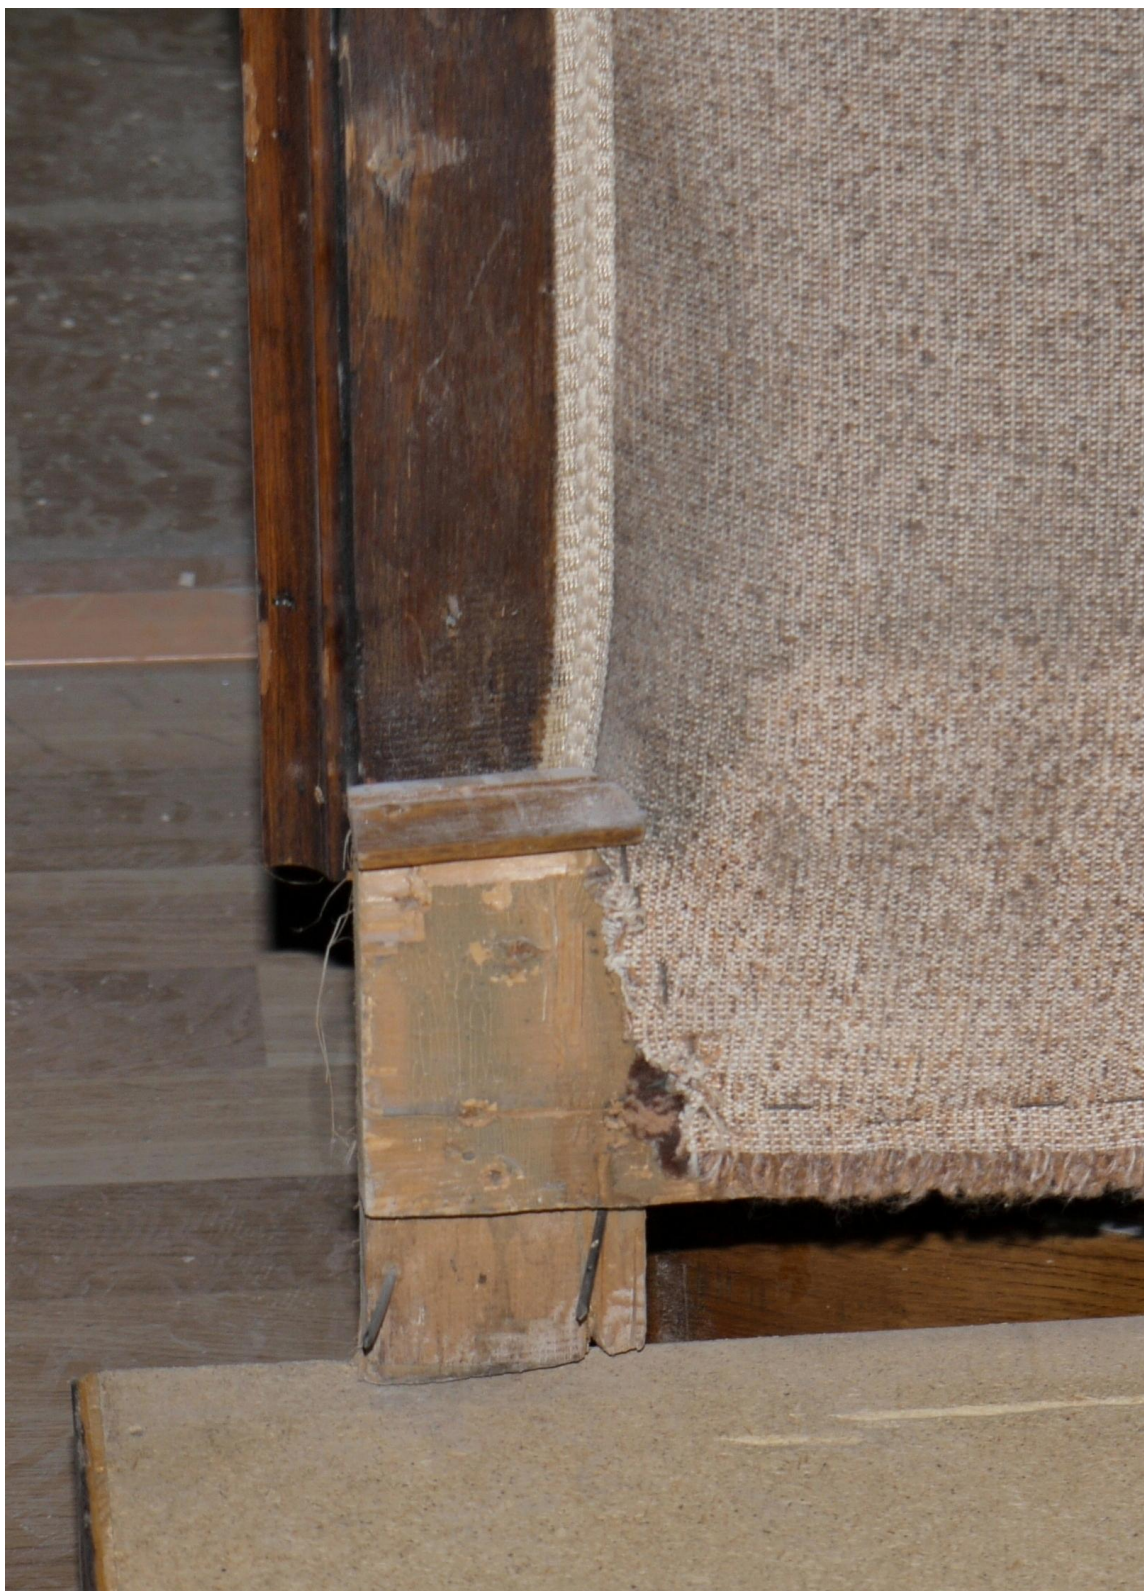
Obr. č. 3. Stav při průzkumu - pohovka - detail
Povrch je silně znečištěný a poškrábaný, staré laky jsou ztmavlé. Dochovaný opěrák je původní. K nové soklové části byl uchycen hřebíky.
