RESTAURÁTORSKÝ PRŮZKUM

na vybraných
architektonických, uměleckořemeslných a řemeslných prvcích
Galerie moderního umění v Hradci Králové
Číslo rejstříku ÚSKP 37396/6-4522

Pardubice dne 15. 7. 2014

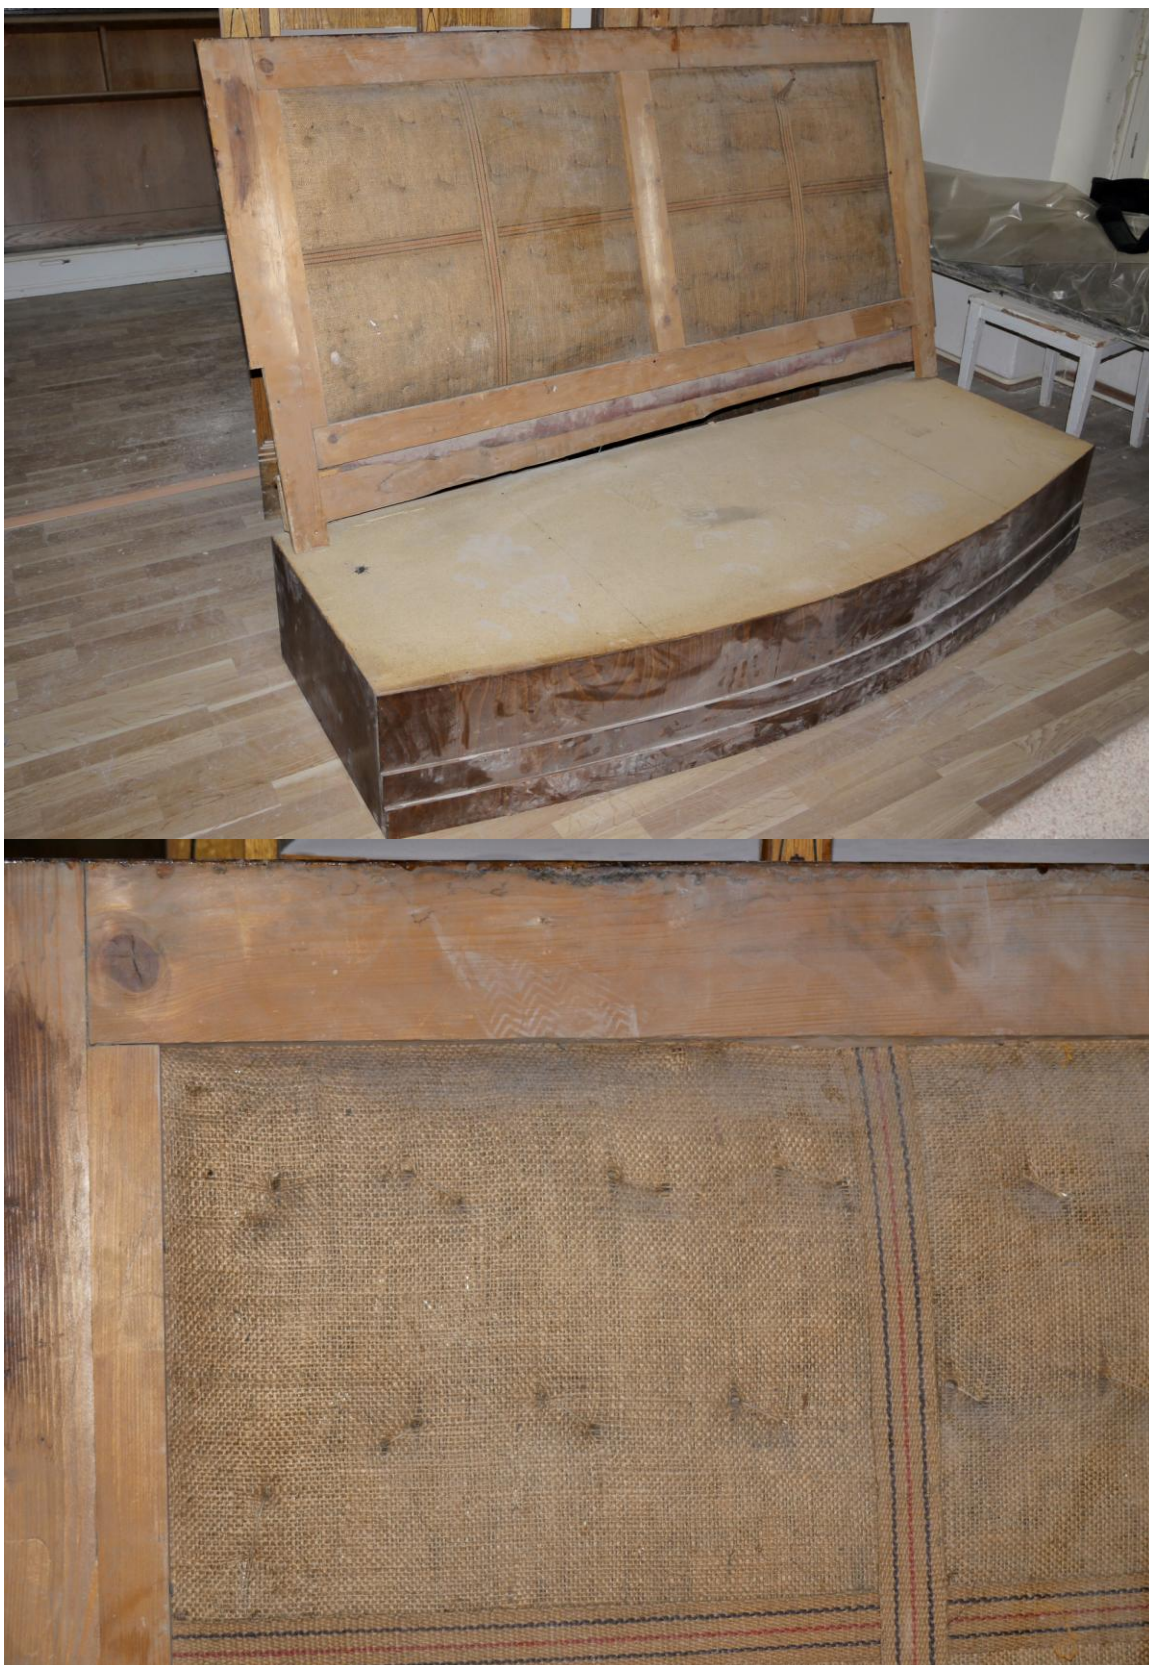
Obr. č. 4+5. Stav při průzkumu - pohovka – celek + detail
 Dochovaný původní opěrák je rámové konstrukce s dochovaným původním základním nábojem čalounění. Potahová látka nebyla snímána, ale je velmi pravděpodobné, že základní náboj bude možné ponechat bez úprav.

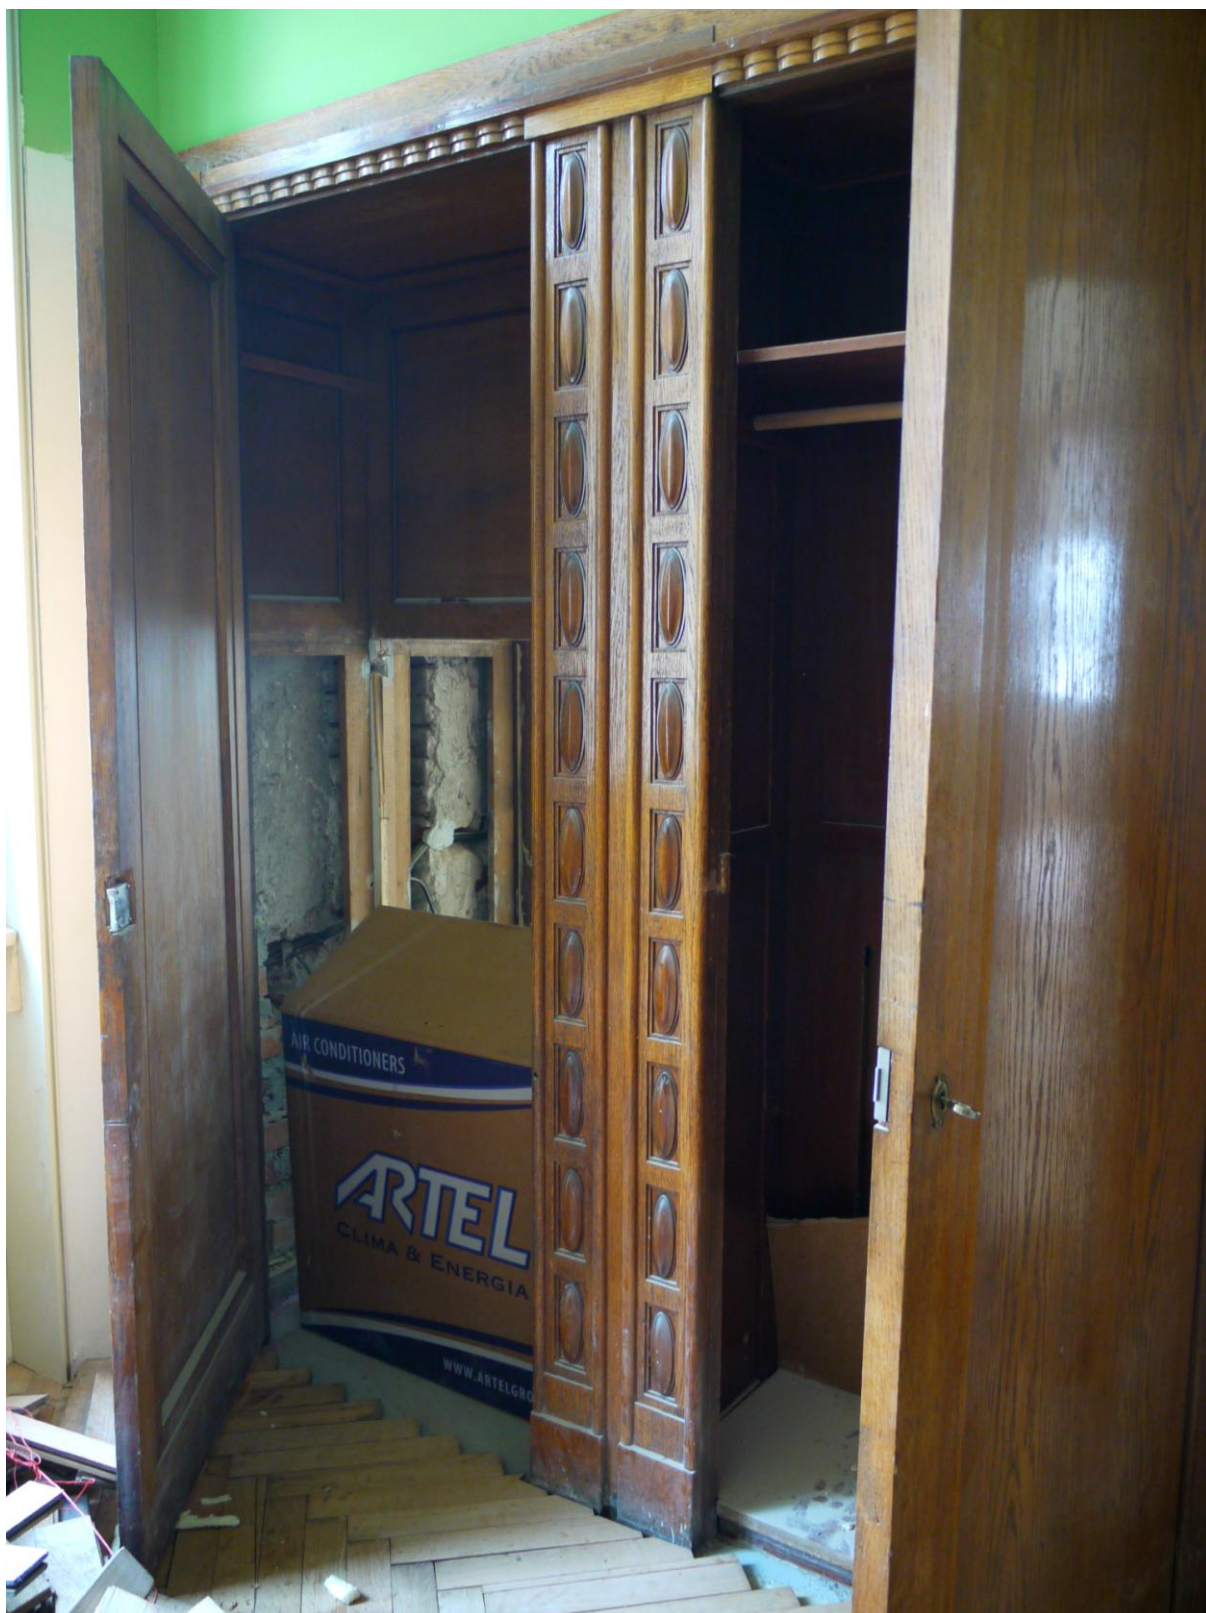
Obr. č. 2. Stav při průzkumu – vestavěná skříň /levá část/ – celkový pohled
Dvě vestavěné skříně mají společnou konstrukci, která je rozdělená příčkami /stěnami/ na více samostatných částí. Části vnitřního členění byly v souvislosti se stavebními úpravami odstraněny. Není zřejmé, do jakého stavu budou skříně navraceny.

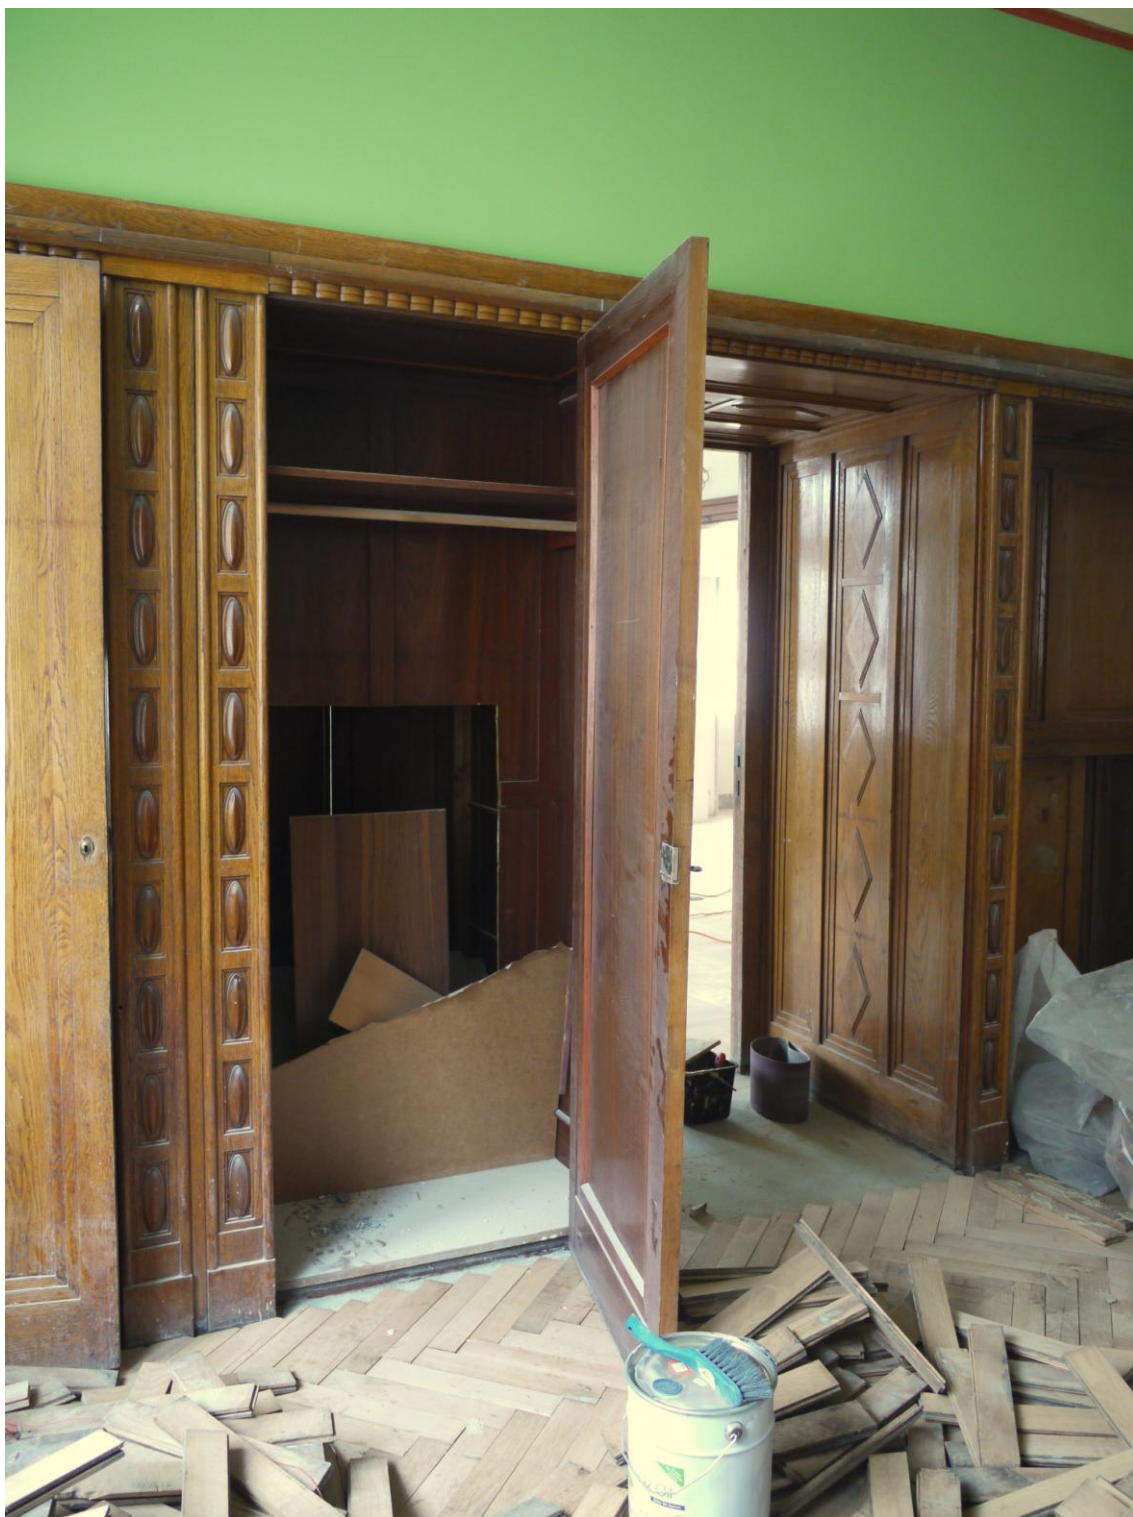
Obr. č. 3. Stav při průzkumu – vestavěná skříň /pravá část/ – celkový pohled
Dvě vestavěné skříně mají společnou konstrukci, která je rozdělená příčkami /stěnami/ na více samostatných částí. Části vnitřního členění bylo v souvislosti se stavebními úpravami odstraněno. Není zřejmé, do jakého stavu budou skříně navraceny.

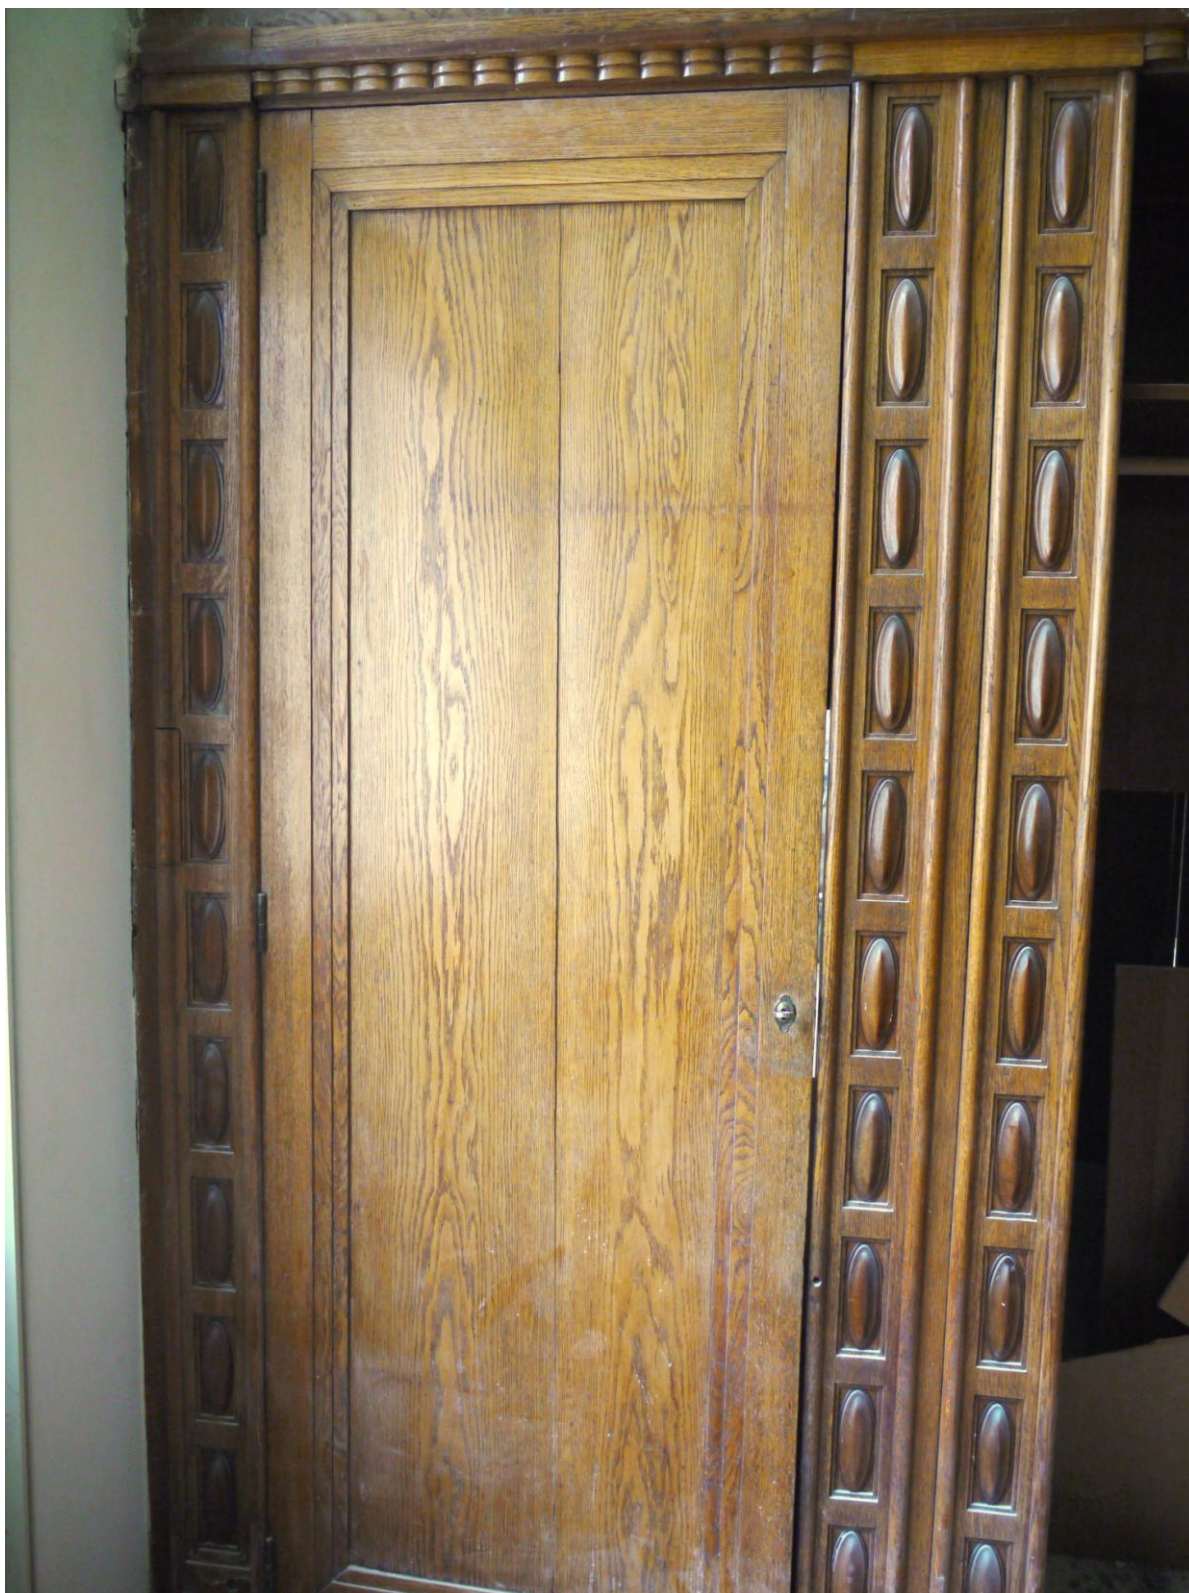
Obr. č. 4. Stav při průzkumu – vestavěná skříň /levá část/ – detail
Levá skříň má rozklíženou výplň dveří. Obě poloviny výplně jsou lehce prohnuté.

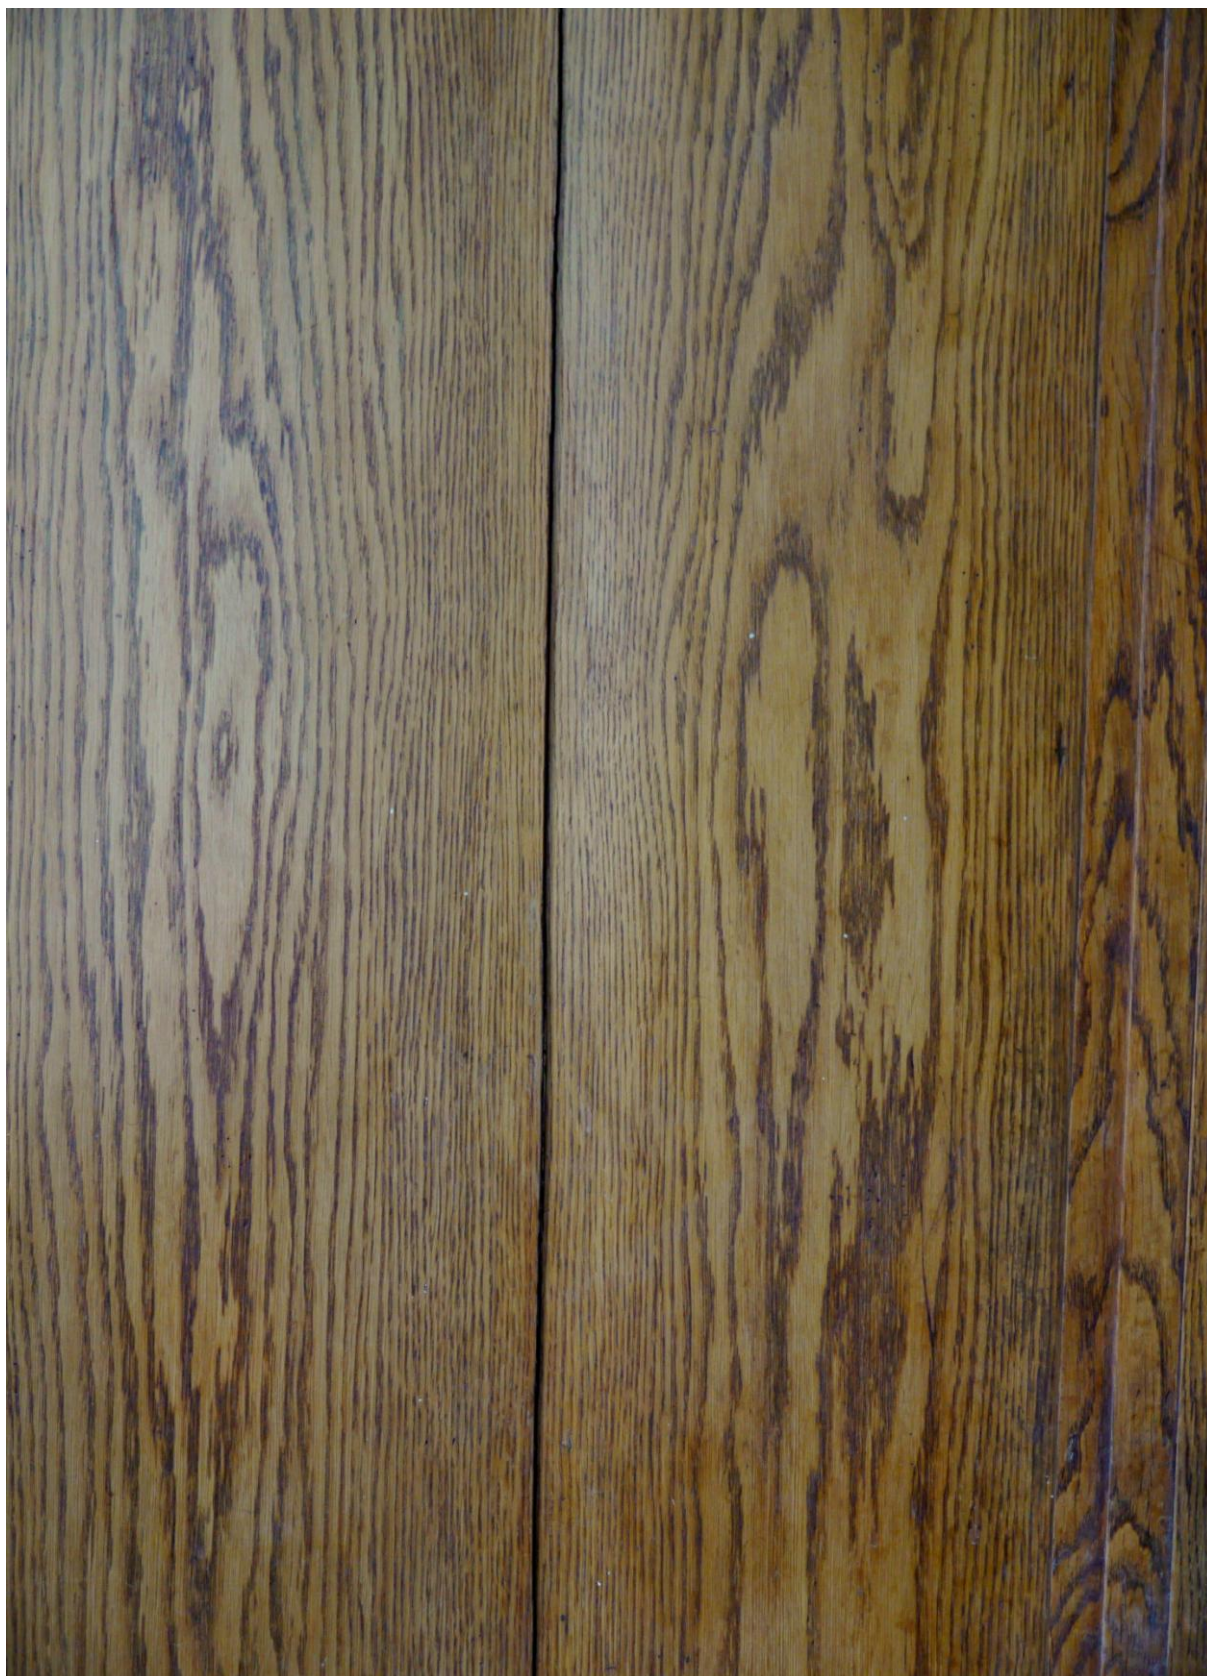
Obr. č. 5. Stav při průzkumu – vestavěná skříň /levá část/ – detail
Levá skříň má rozklíženou výplň dveří. Obě poloviny výplně jsou lehce prohnuté.

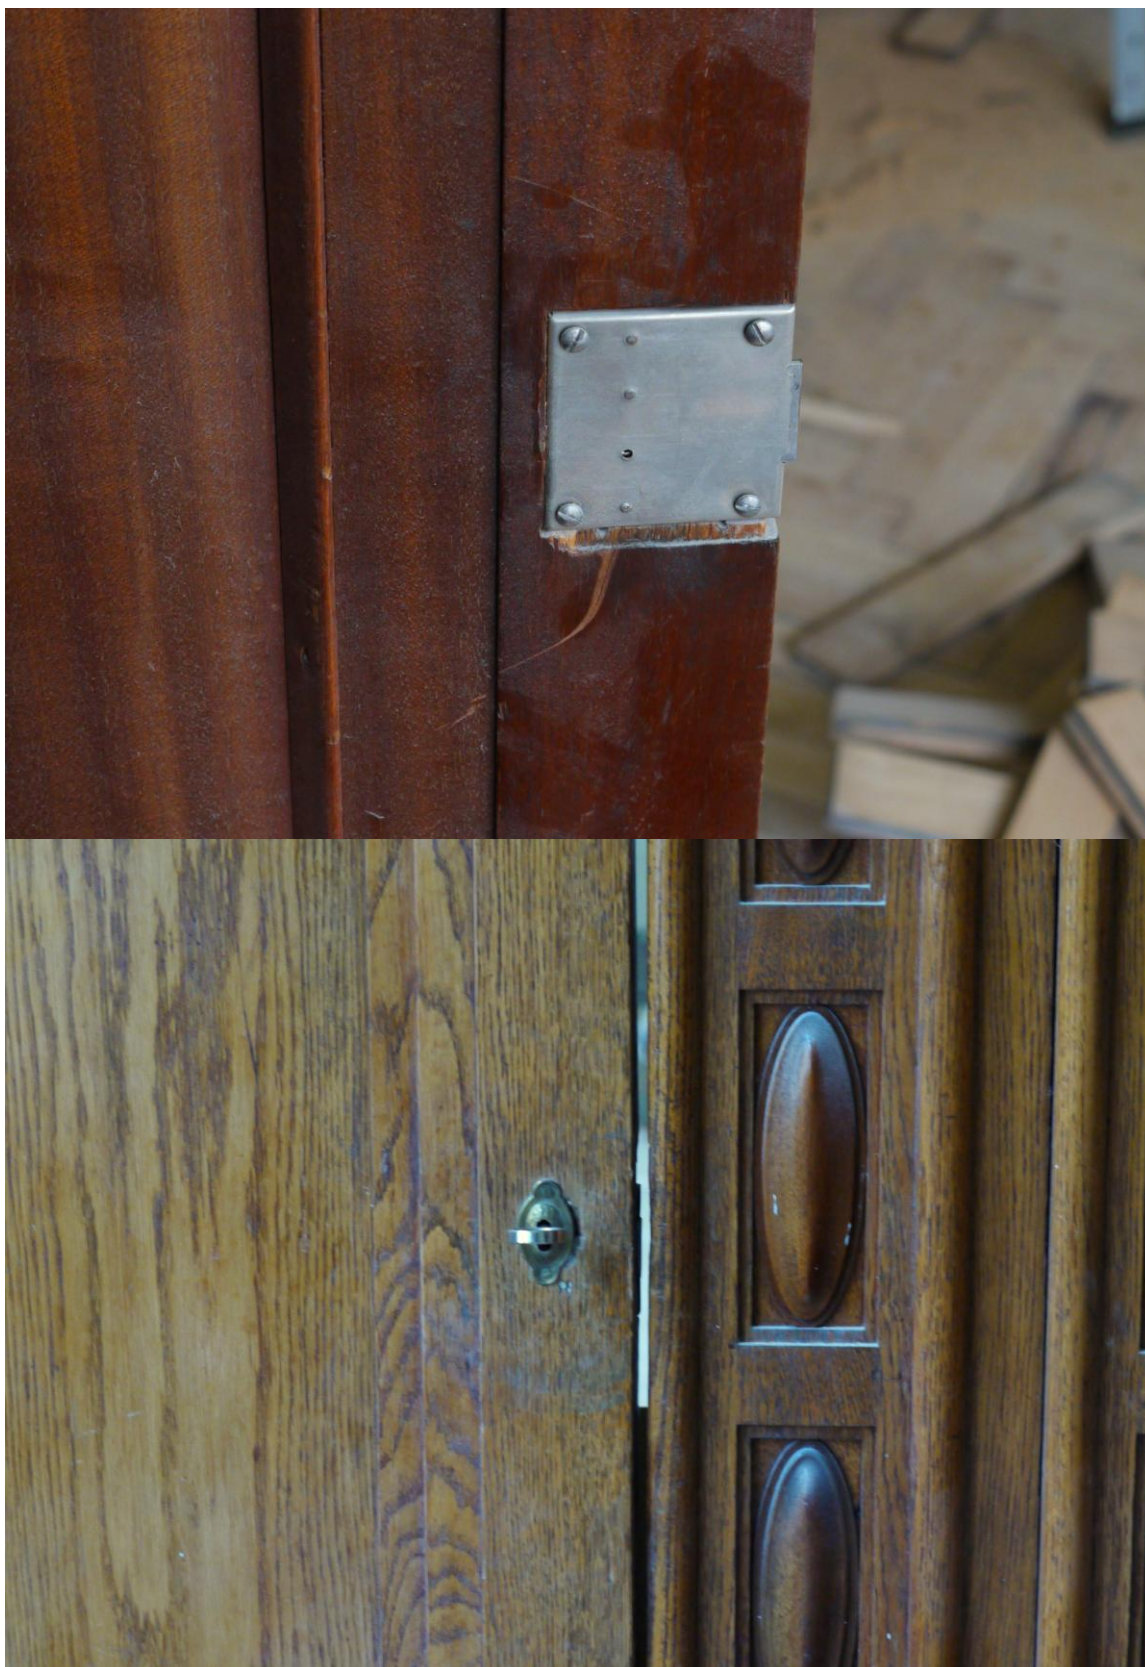
Obr. č. 6+7. Stav při průzkumu – vestavěná skříň /levá část/ – detail
Obě skříně mají vyměněné zámky. Na obou dveřích je zachován původní štítek.
