RESTAURÁTORSKÁ DOKUMENTACE

Restaurátorský průzkum a záměr

kovových prvků, krbu a vstupních dveří budovy Galerie moderního umění v Hradci Králové

Září 2015

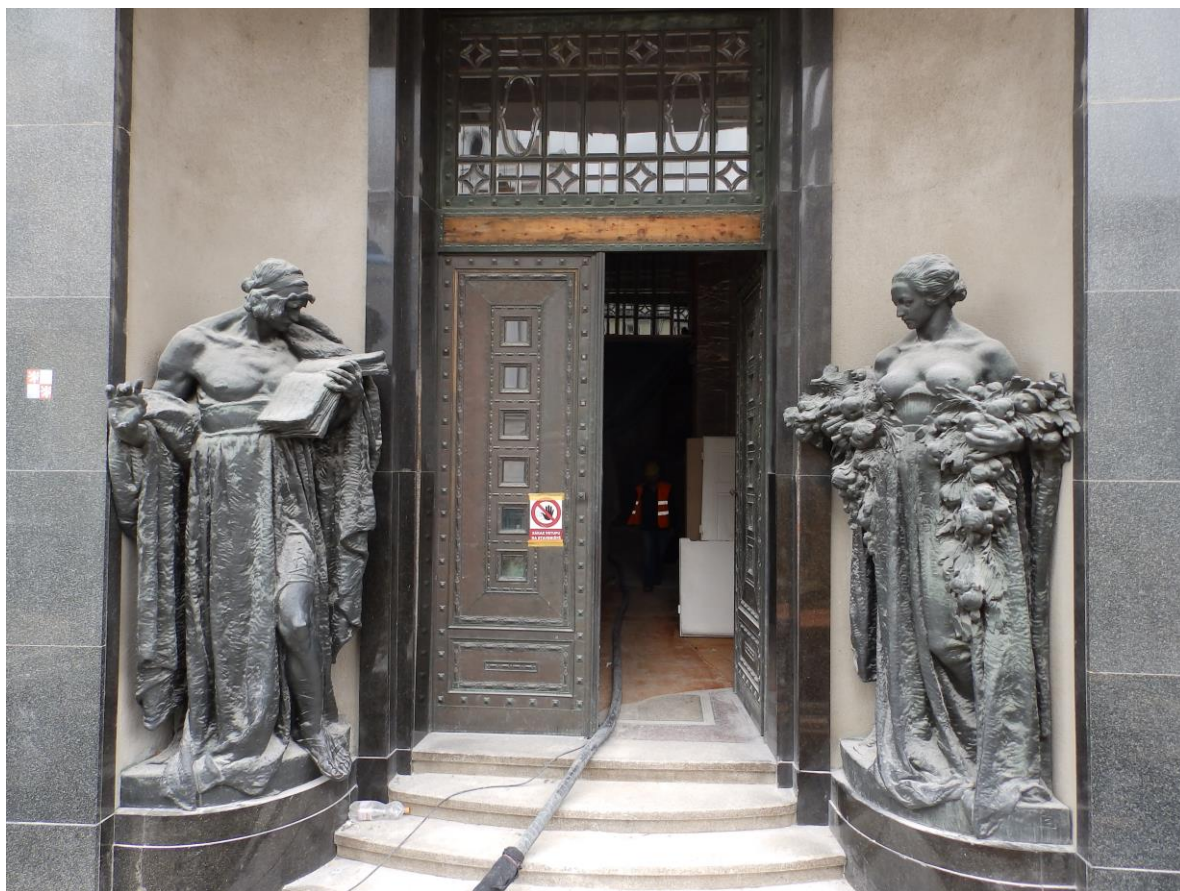
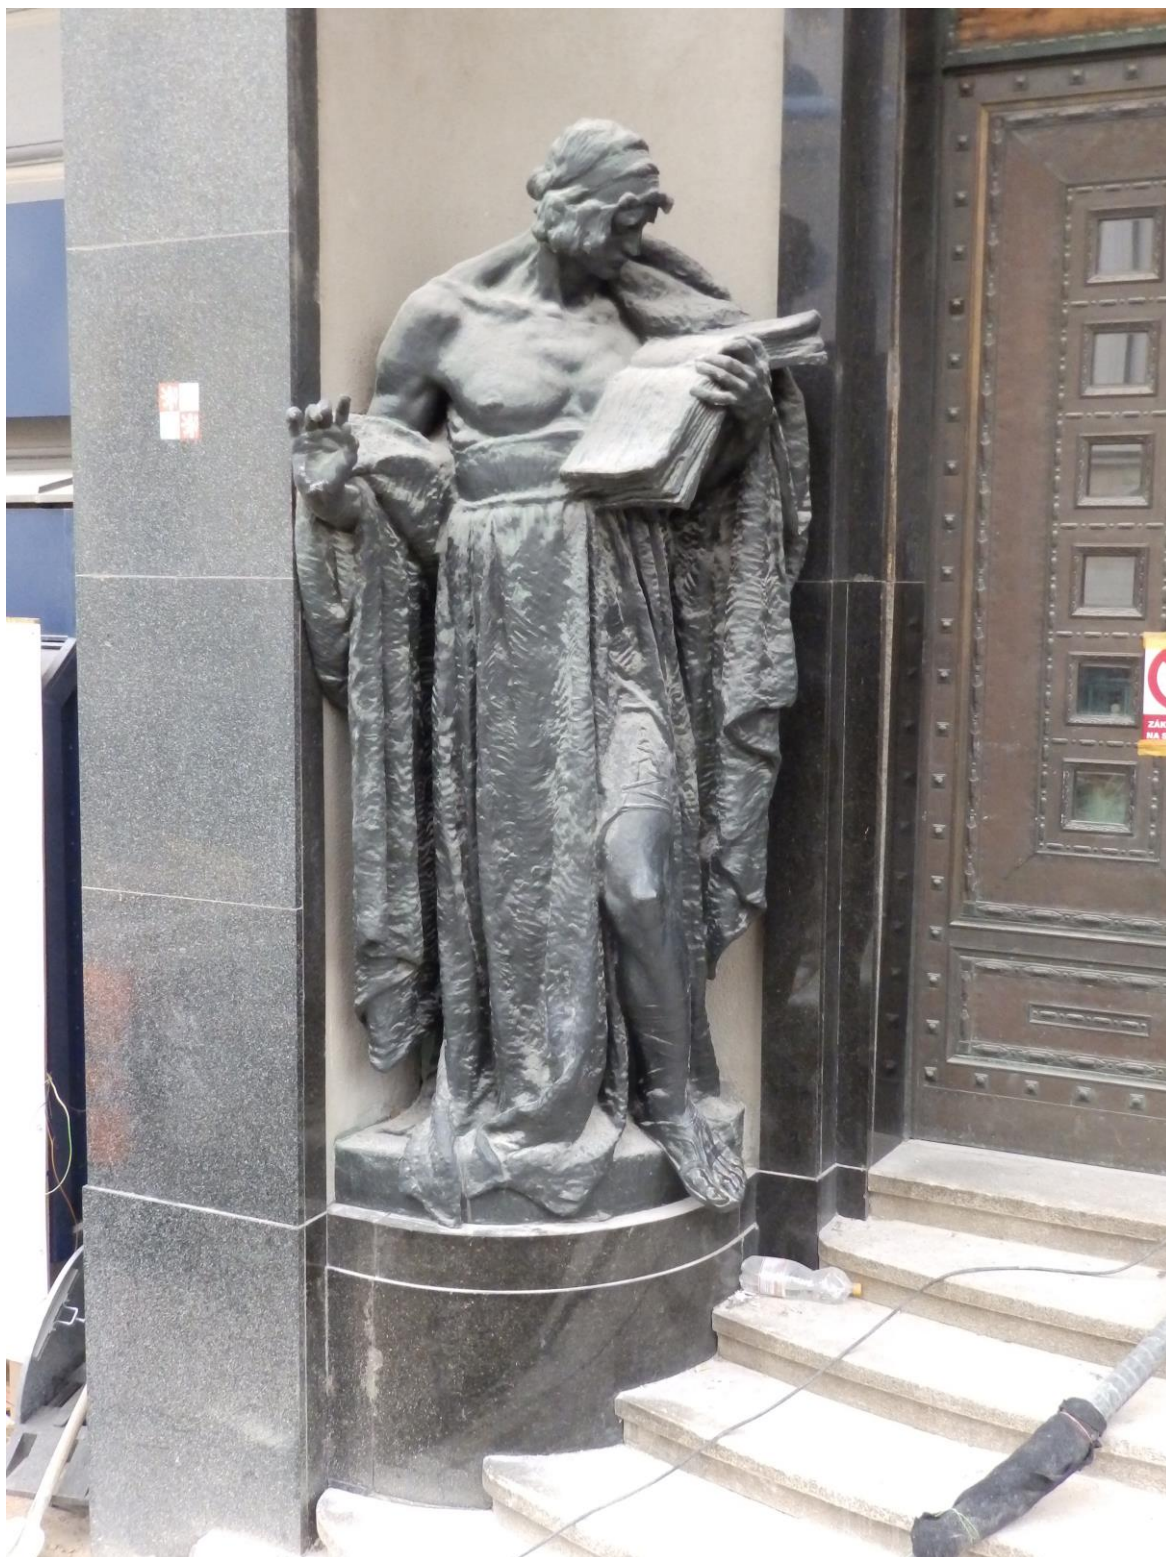
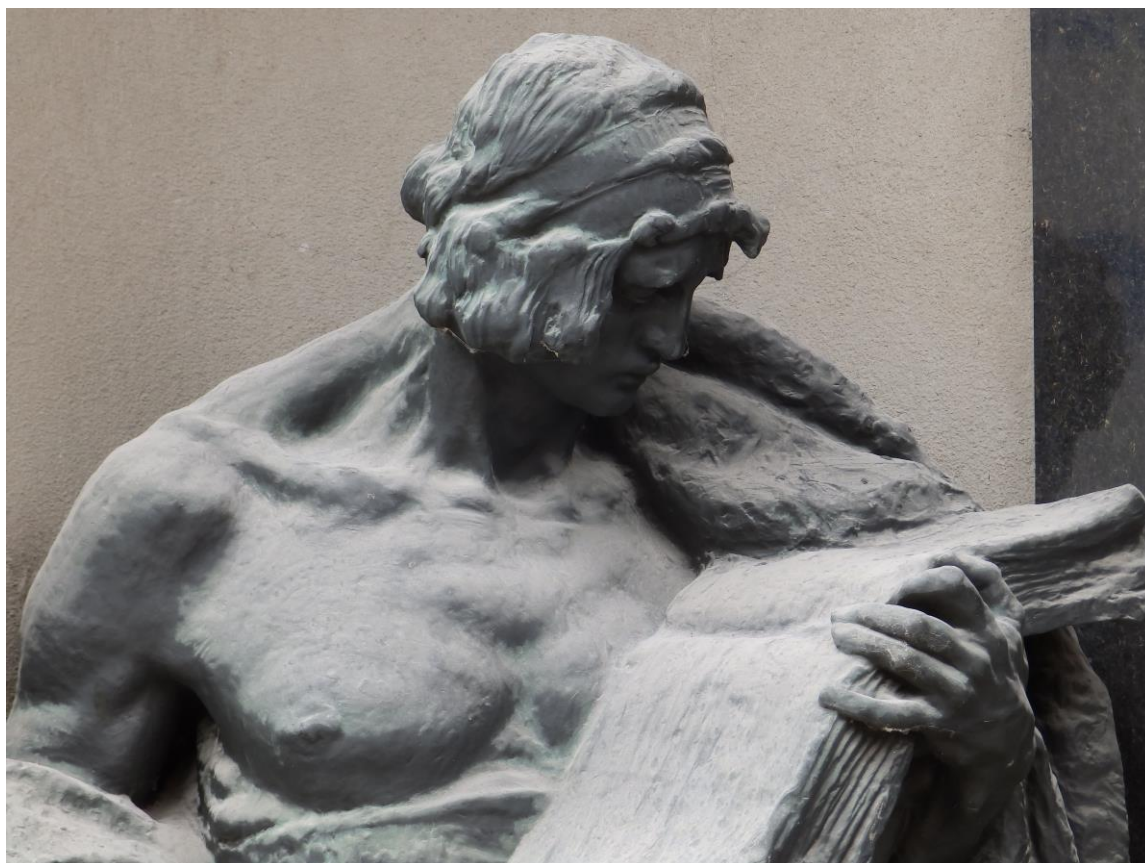
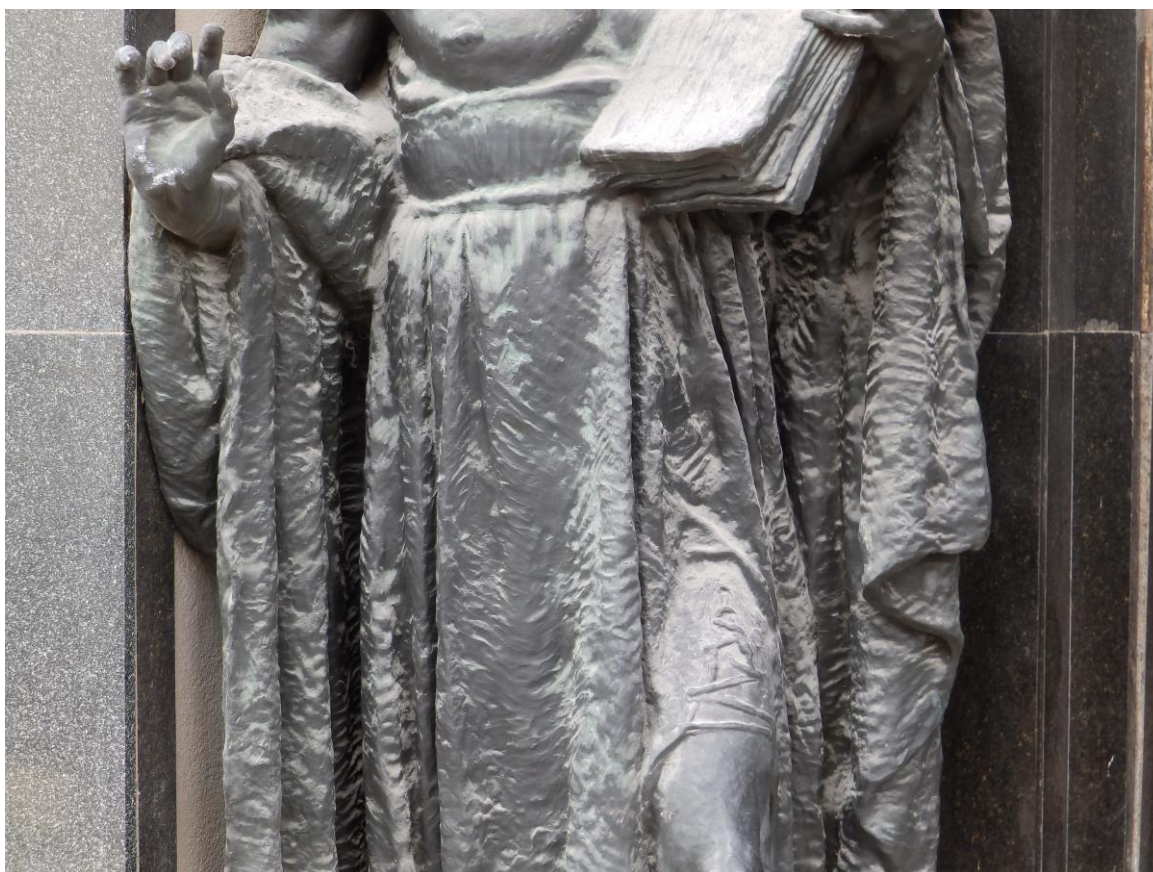
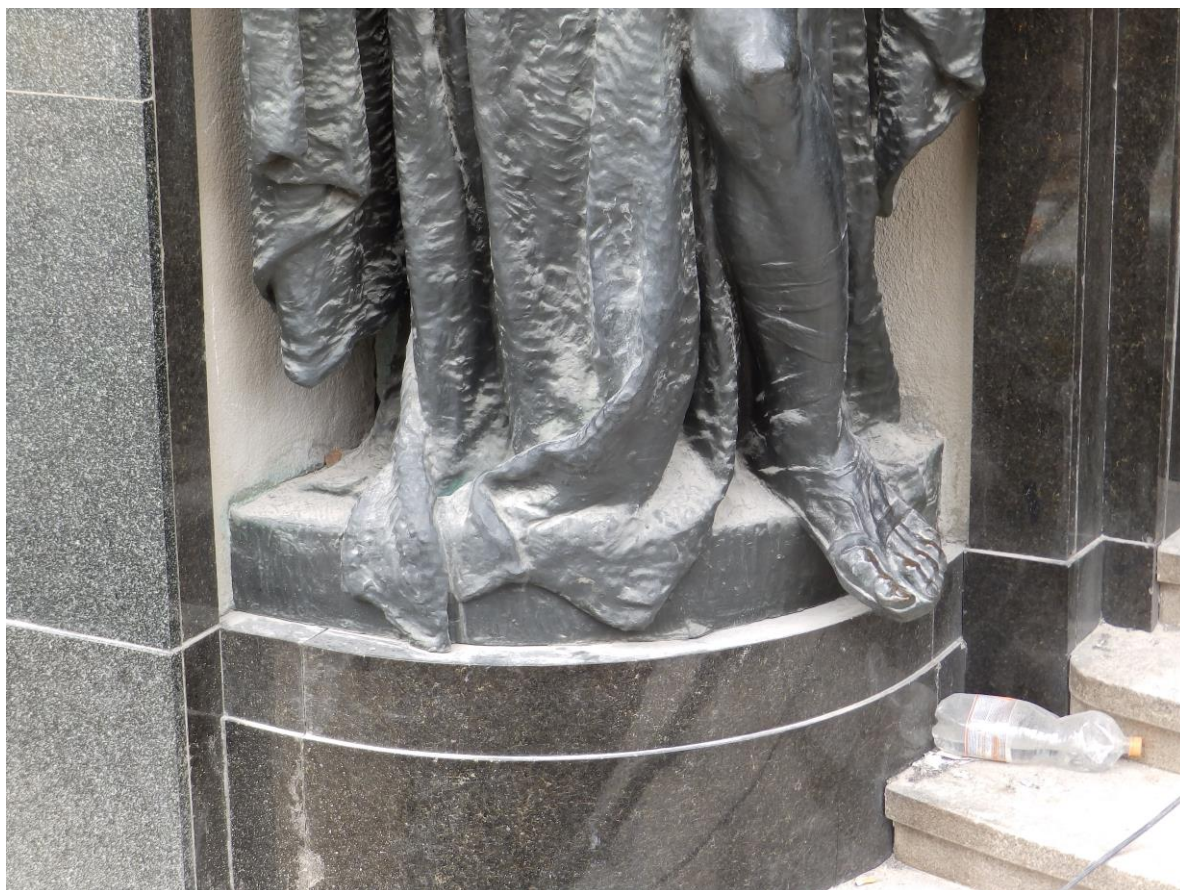
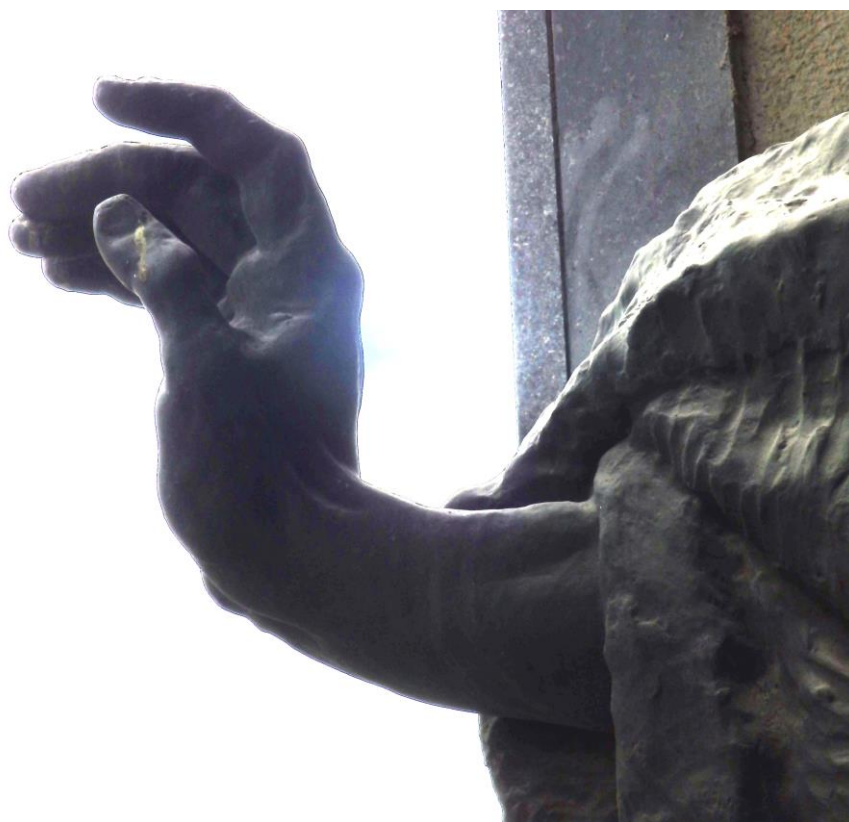
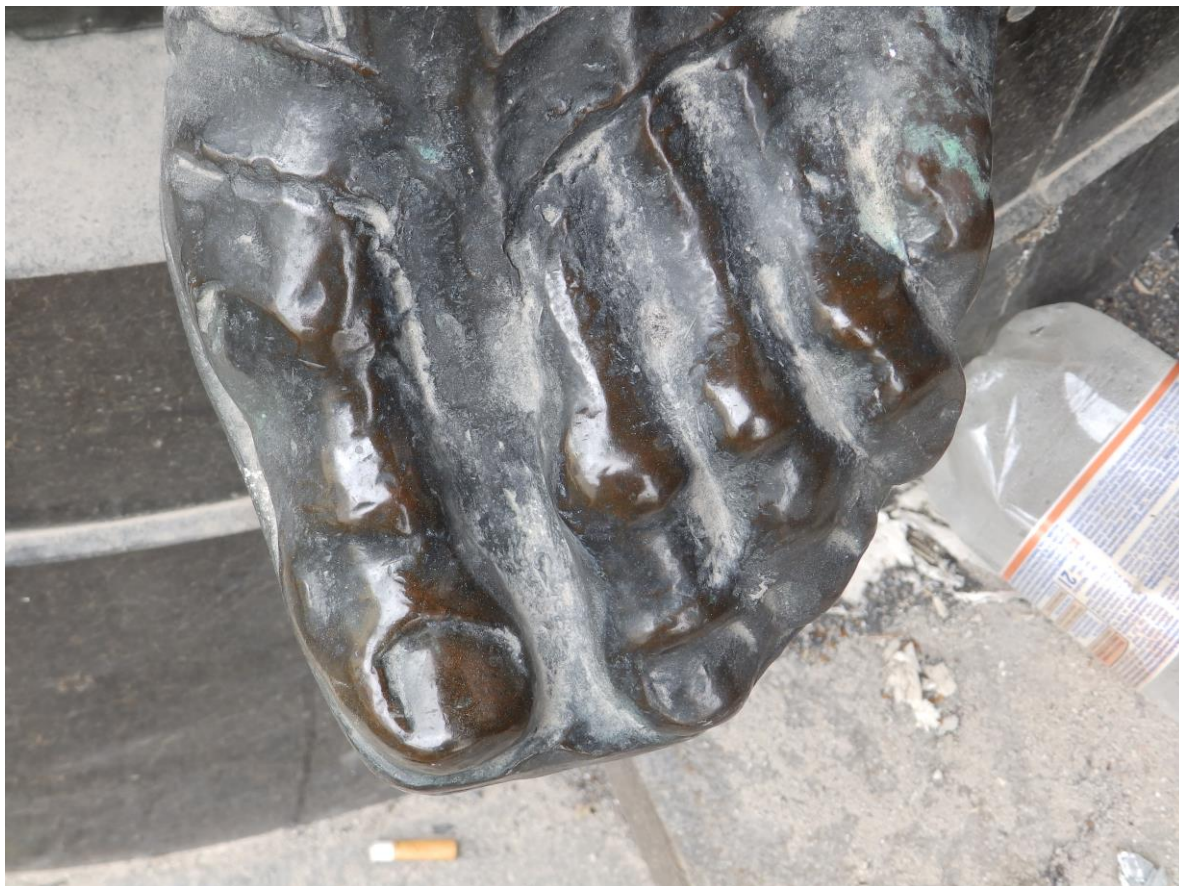
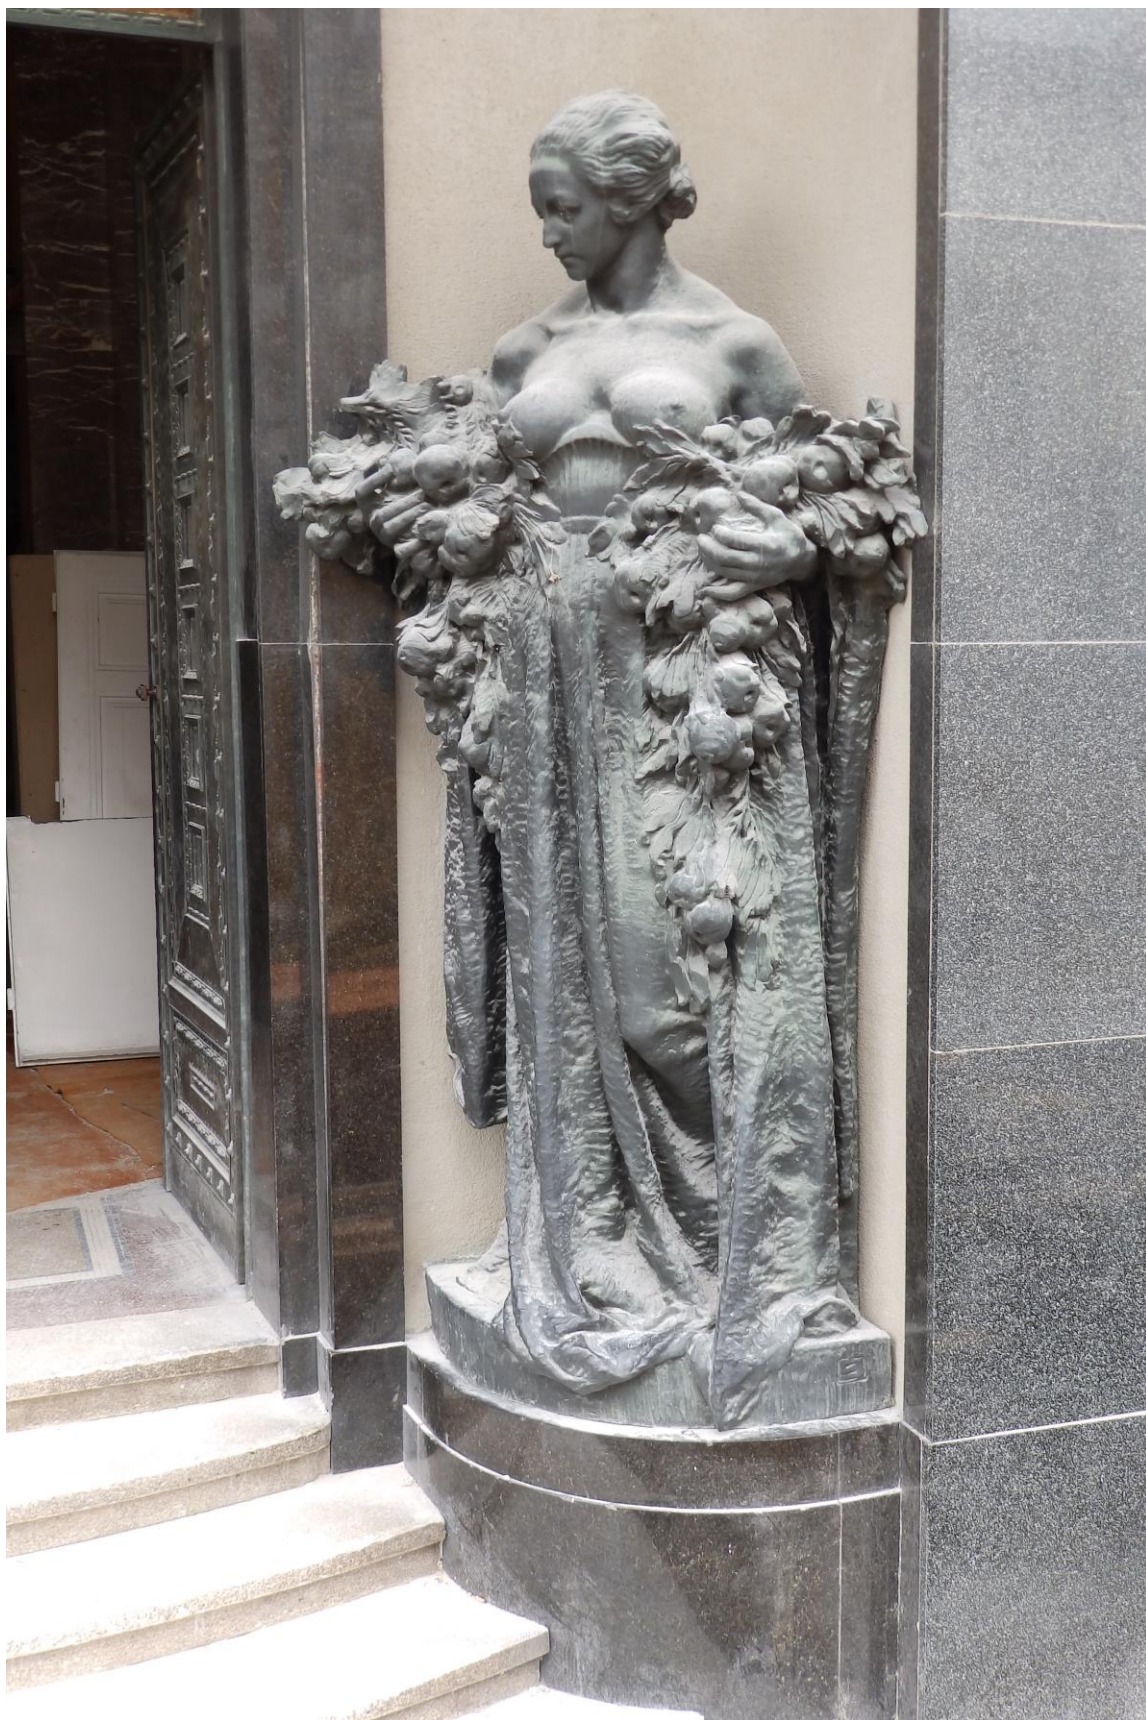
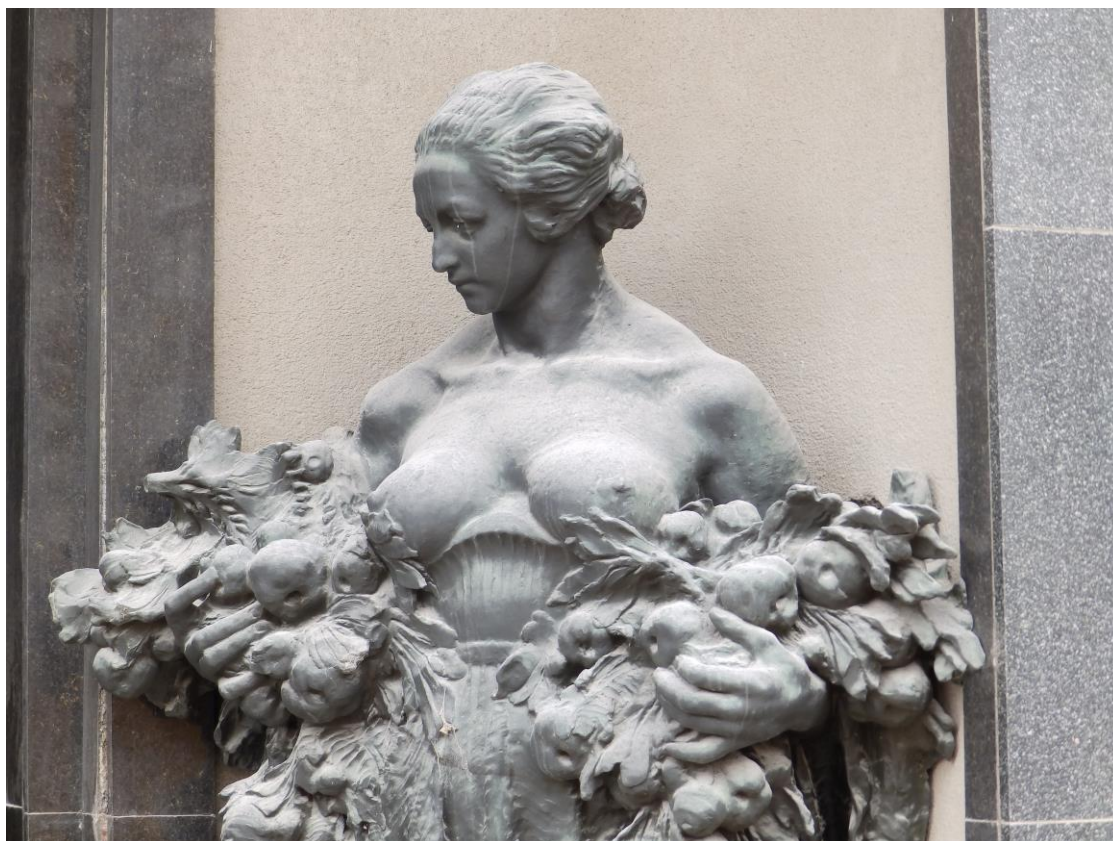
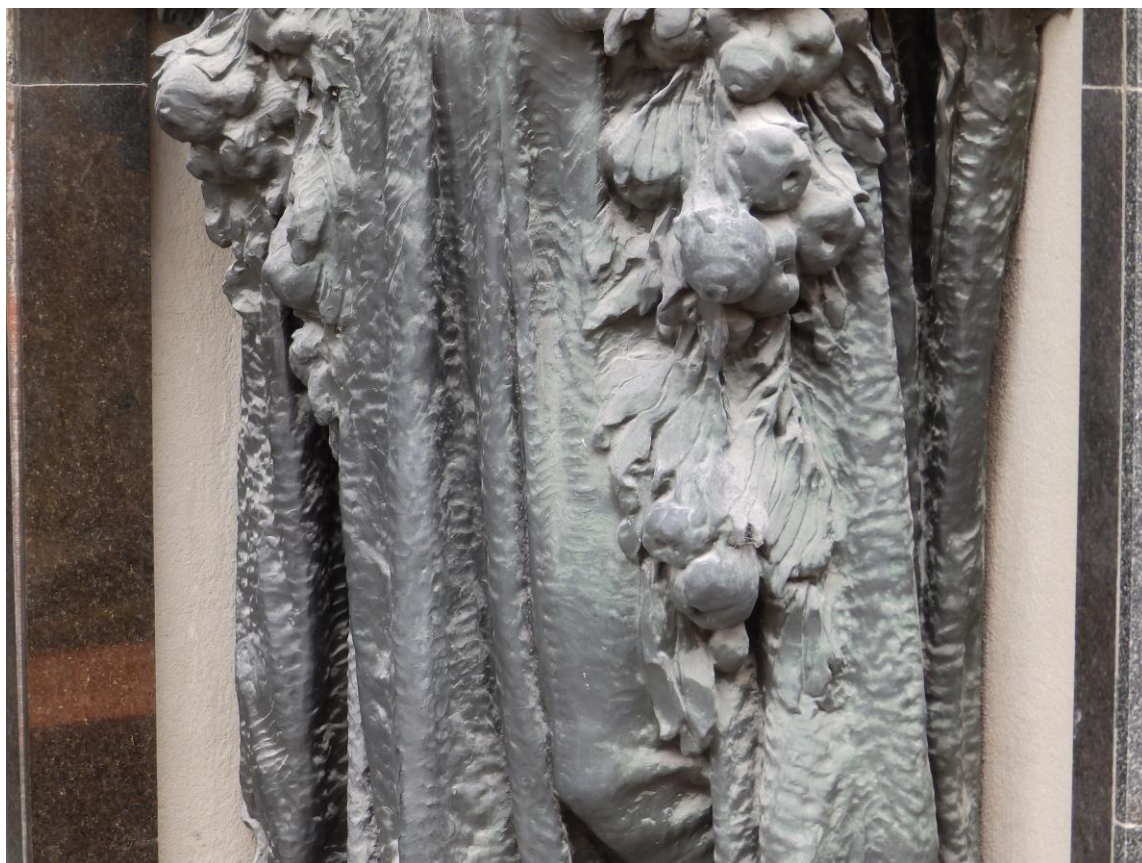
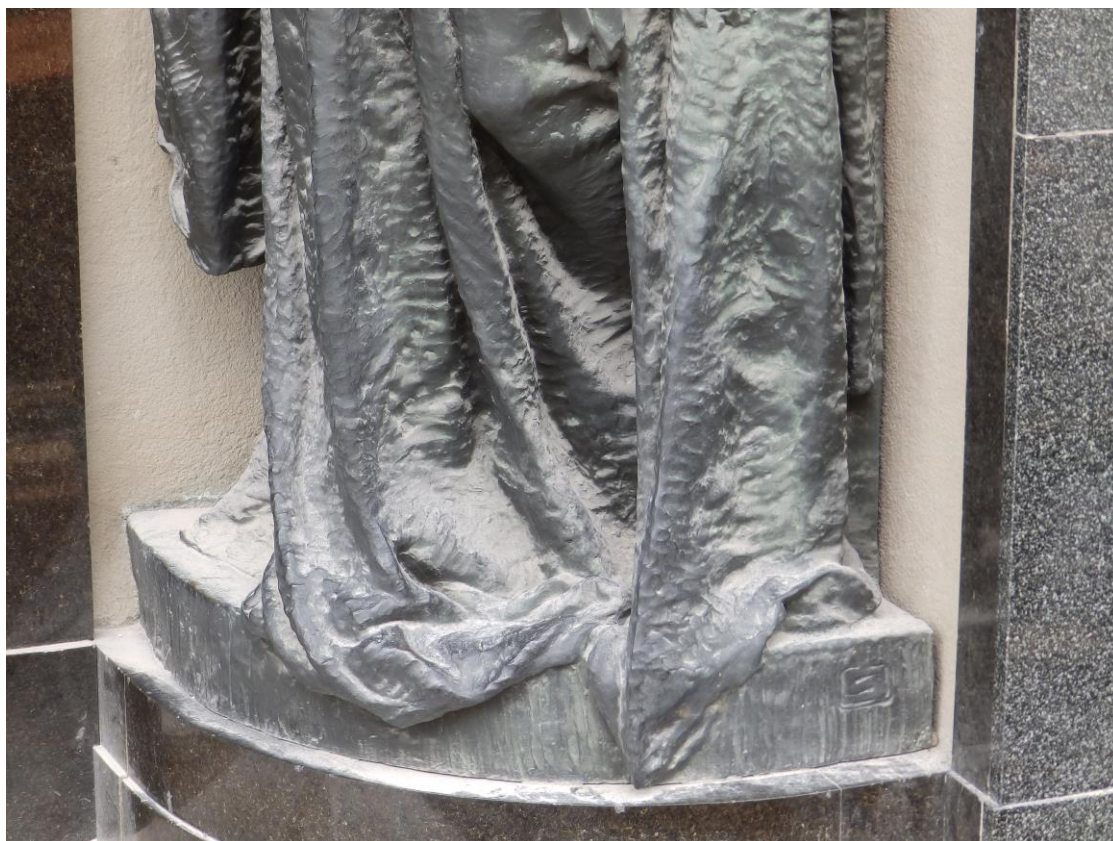
Plastiky se při optickém ohledání zdají být v dobrém stavu. Jejich největší problém představuje druhotný nevyhovující černo zelený nátěr, pokrývající celý povrch bronzu. Tuto úpravu bude nutné celoplošně osnímat, povrch dočistit a následně zakonzervovat. Teprve po sejmutí nátěru bude patrný skutečný stav povrchu pod ním, míra starší patiny, barevných změn a nestejnorodosti, plastických poškození, případně vysprávek, které bude nutné restaurovat.

Z nátěru byl odebrán drobný vzorek a odeslán na laboratorní rozbor. Ve vzorku bylo nalezeno pojivo na bázi vysychavého oleje, rozpustné v 5% roztoku NaOH. Zpráva z rozboru tvoří přílohu tohoto dokumentu.²

Z povrchu bude nejprve pomocí štětců ometena vrstva prachu a dalších volných nečistot. Po té dojde k vlastnímu osnímání nátěru mechanickou cestou, abrazivní metodou – mikropískováním.

Po šetrném očištění povrchu bude provedena jeho revize. Případné druhotné plomby, které by se projevily jako nevyhovující, budou šetrně odstraněny. Případná plastická poškození, která by působila příliš rušivě, budou doplněna epoxidovým tmelem probarveným do podoby bronz (Akepox, fa. Akemi, železité pigmenty – fa. Bayferrox, fa. Teluria). V případě potřeby bude provedeno sjednocení patiny a to jejím šetrným mechanickým ztenčením na místech, kde by se jevila natolik výrazná, že by vytvářela skvrny. Šetrné dopatinování může být provedeno pomocí roztoku sirných jater (modrá skalice, sirná játra, jedlá soda). Na závěr bude povrch zakonzervován 15% roztokem akrylátové pryskyřice Paraloid B72 v toluenu, nebo vosko-damarovým lakem.

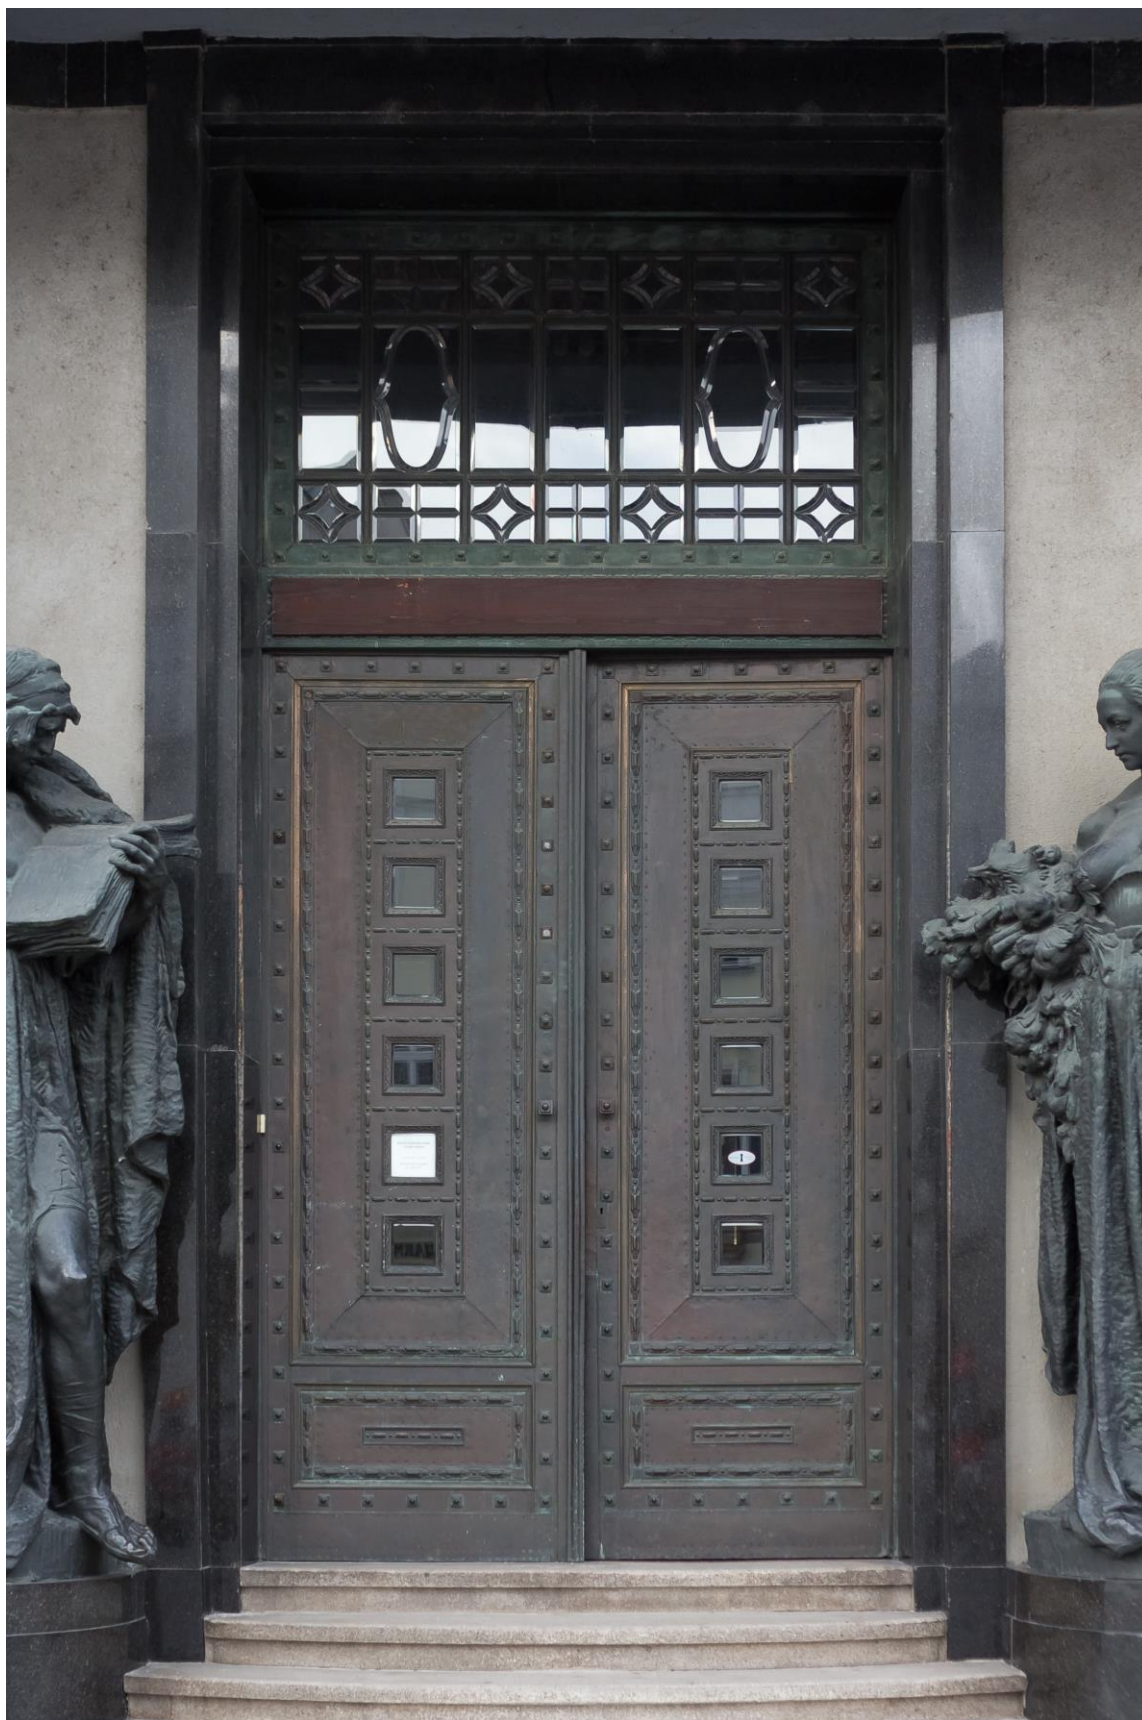
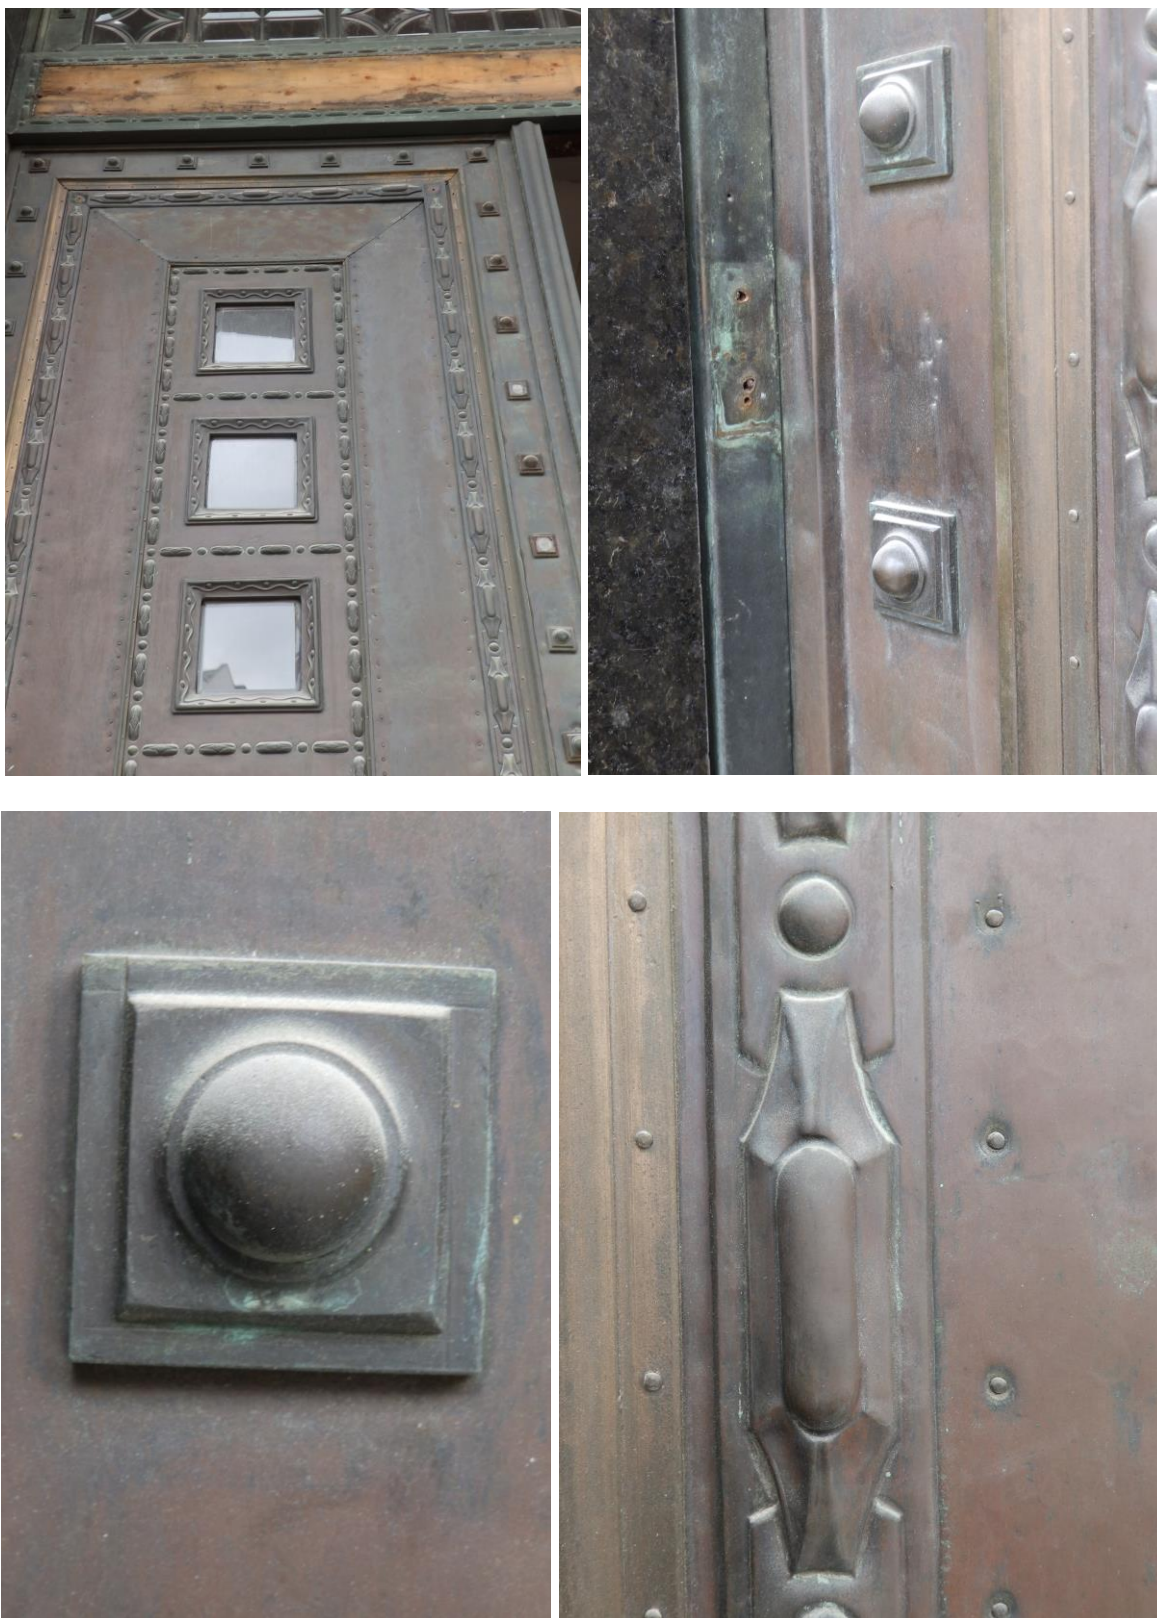
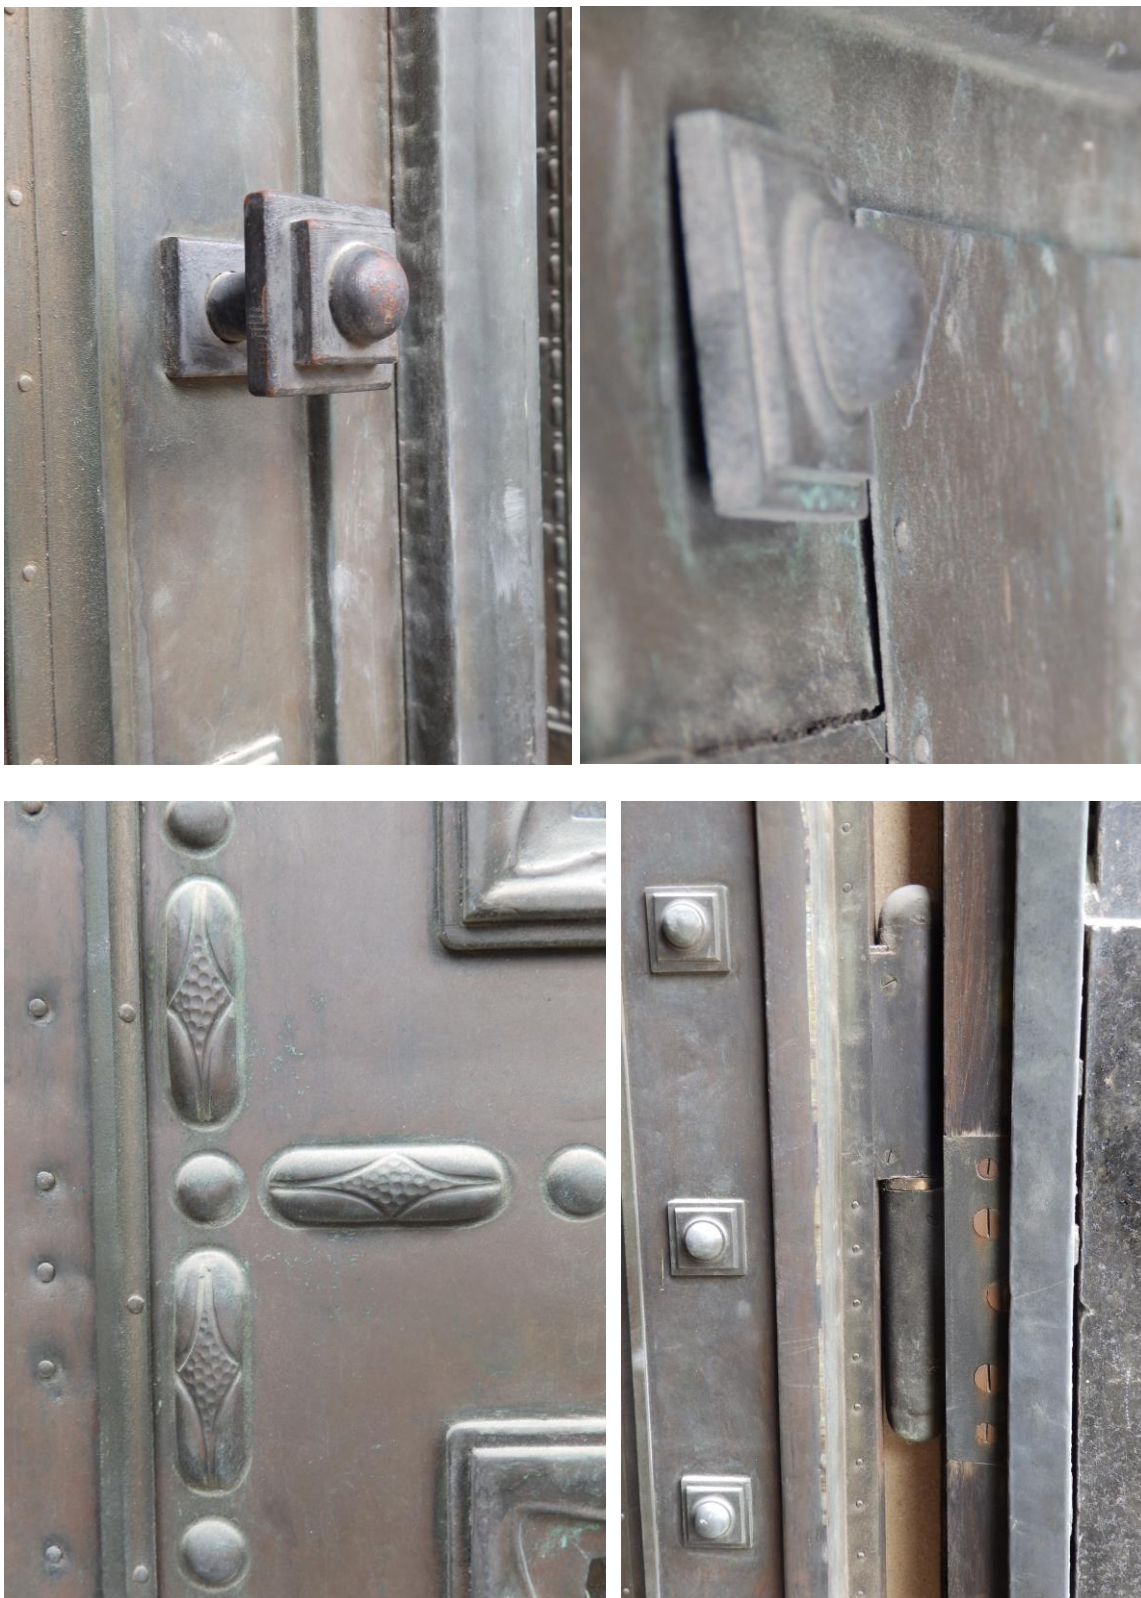
Dveře se dochovaly kompletní a funkční. Chybí pouze nápisová destička na poutci mezi křídly a nadsvětlíkem. Měděné části jsou pokryty měděnkou, která představuje přirozenou korozní a ochrannou vrstvu. Oplechování dveří je na několika místech poškozeno druhotně zatlučenými železnými hřebíky. Některé zdobné kovové prvky jsou uvolněné, ocelové prvky jsou zasaženy korozí, která místy působí i hloubkovou degradaci. Lokálně chybí několik dekorativních prvků. Některá sklíčka nadsvětlíku jsou poškozená.

Kamenný obklad vstupního portálu je staticky silně narušen, což s největší pravděpodobností způsobují železné kotvy, které nesou jednotlivé formáty vnějšího obložení portálu vrat. Kotvy během času zkorodovaly, ztratily svoji funkčnost (praskly) a tím pádem si horní formáty začaly sedat na ty pod sebou, a tím dochází ke statickému narušení (zvlnění) tohoto celého obkladu. Dá se říci, že v dnešní situaci se jedná o zásadní problém, který je nutné v rámci generální opravy řešit.

Křídla dveří včetně nadsvětlíku budou vysazena převezena do dílny, rám bude restaurován na místě. Nejprve bude provedeno očištění povrchu od volných nečistot pomocí štětců, v případě potřeby bude povrch šetrně omyt mýdlovou vodou tak, aby nedošlo k jeho dlouhému smáčení. Z oplechování budou vyjmuty druhotné hřebíky a otvory vytmeleny epoxidovým tmelem, probarveným do podoby zoxidované mědi (Akepox, fa. Akemi, železité pigmenty – fa. Bayferrox, fa. Teluria). Případná poškození většího rozsahu budou vyspravena měděnou záplatou, která bude upevněna nýty, nebo přiletována cínem. Chybějící prvky budou zhotoveny nové. V případě potřeby bude provedeno sjednocení patiny a to jejím šetrným mechanickým ztenčením na místech, kde by se jevila natolik výrazná, že by vytvářela skvrny. Šetrné dopatinování může být provedeno pomocí roztoku sirných jater (sirná játra, jedlá soda). Uvolněné dekorativní prvky budou znovu upevněny. Zkorodované železné prvky budou mechanicky očištěny, ošetřeny odrezovačem a opatřeny antikoročním nátěrem. Jeho odstín bude vyvzorkován a konzultován se zástupci památkové péče. Na závěr bude povrch mědi zakonzervován 15% roztokem akrylátové pryskyřice Paraloid B72 v toluenu, nebo vosko-damarovým lakem. Nápisová destička na pevném poutci bude obnovena.

V rámci generální opravy dveří by mělo být znovu přeosazeno kamenné obložení vstupního portálu, tzn., že bude obložení deinstalováno a staré zkorodované kotvy budou vyjmuty ze stěny, případně z obložení a toto bude znovu osazeno na nerezové kamenické kotvy. Na závěr bude celý portál nově vyspárován.
