RESTAURÁTORSKÁ DOKUMENTACE

Restaurátorský průzkum a záměr

kovových prvků, krbu a vstupních dveří budovy Galerie moderního umění v Hradci Králové

Září 2015

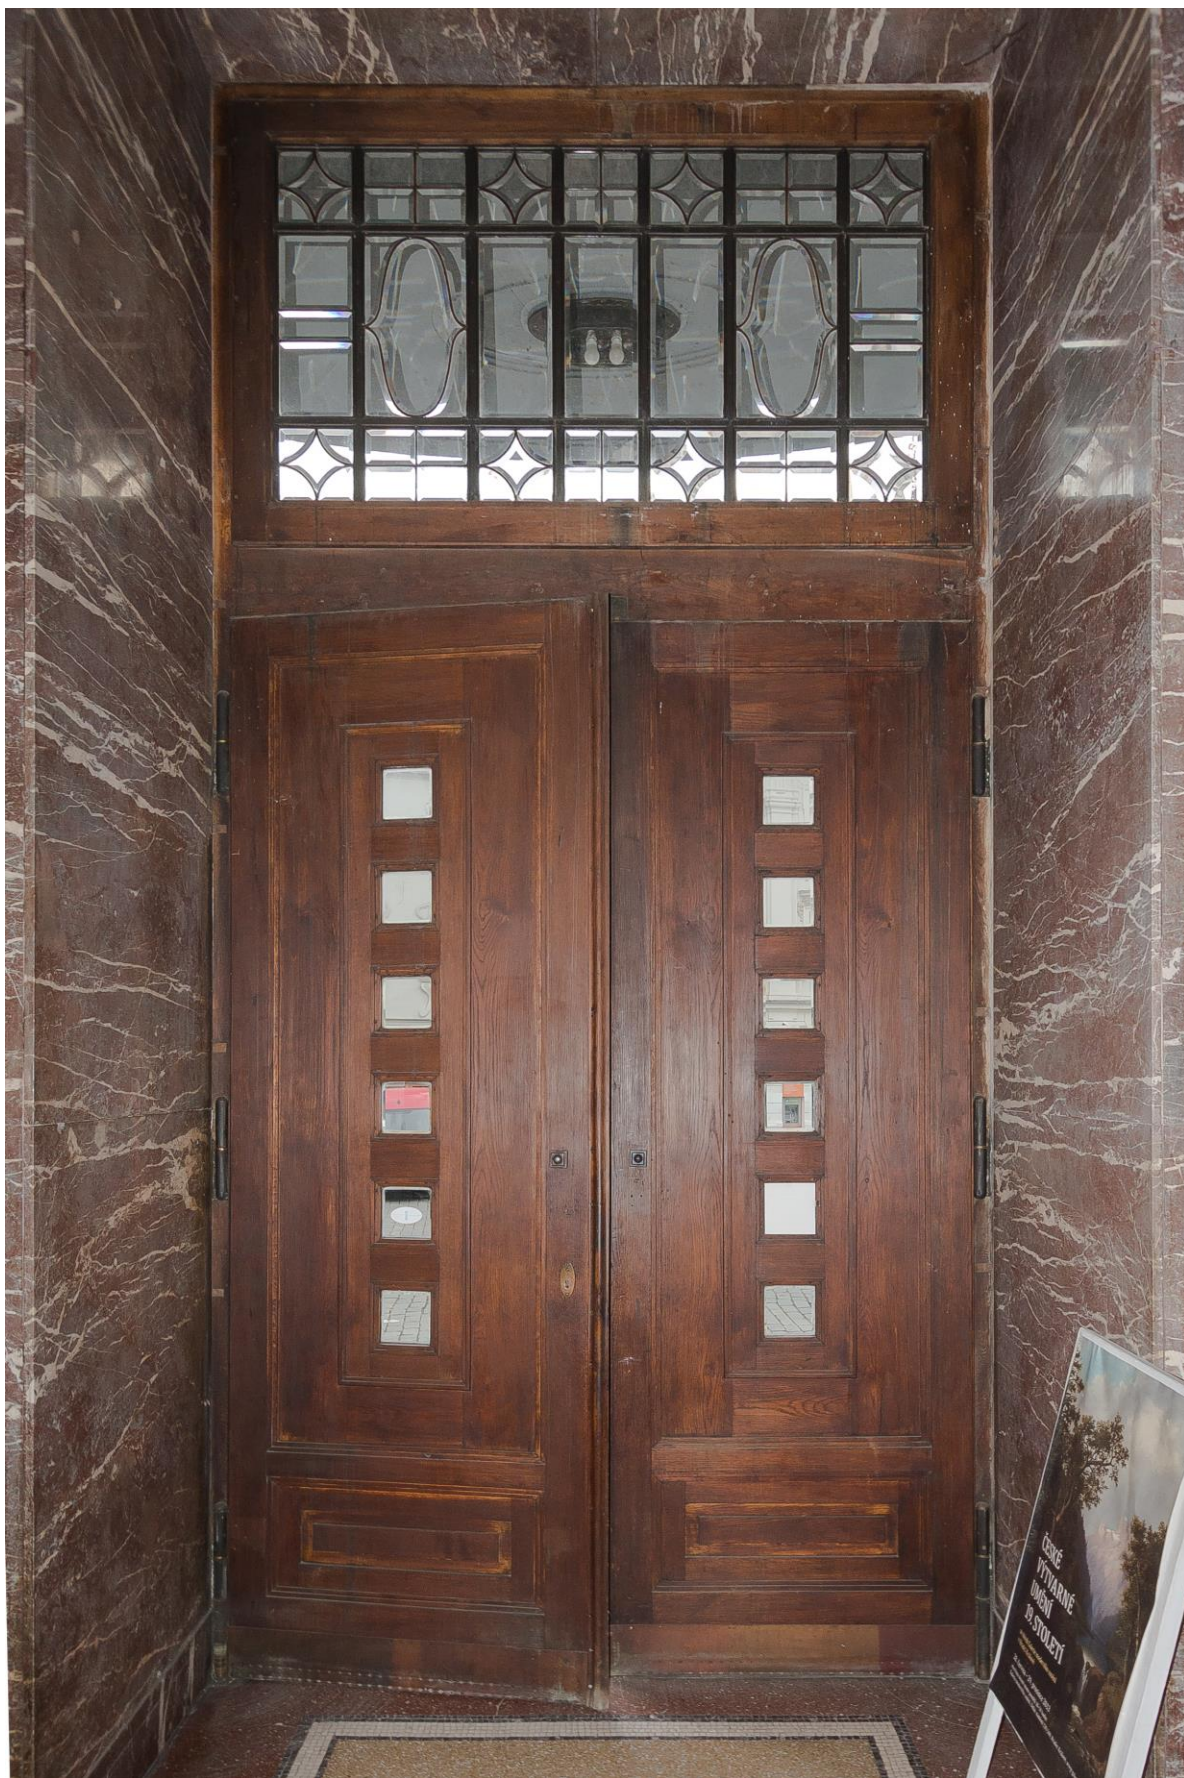
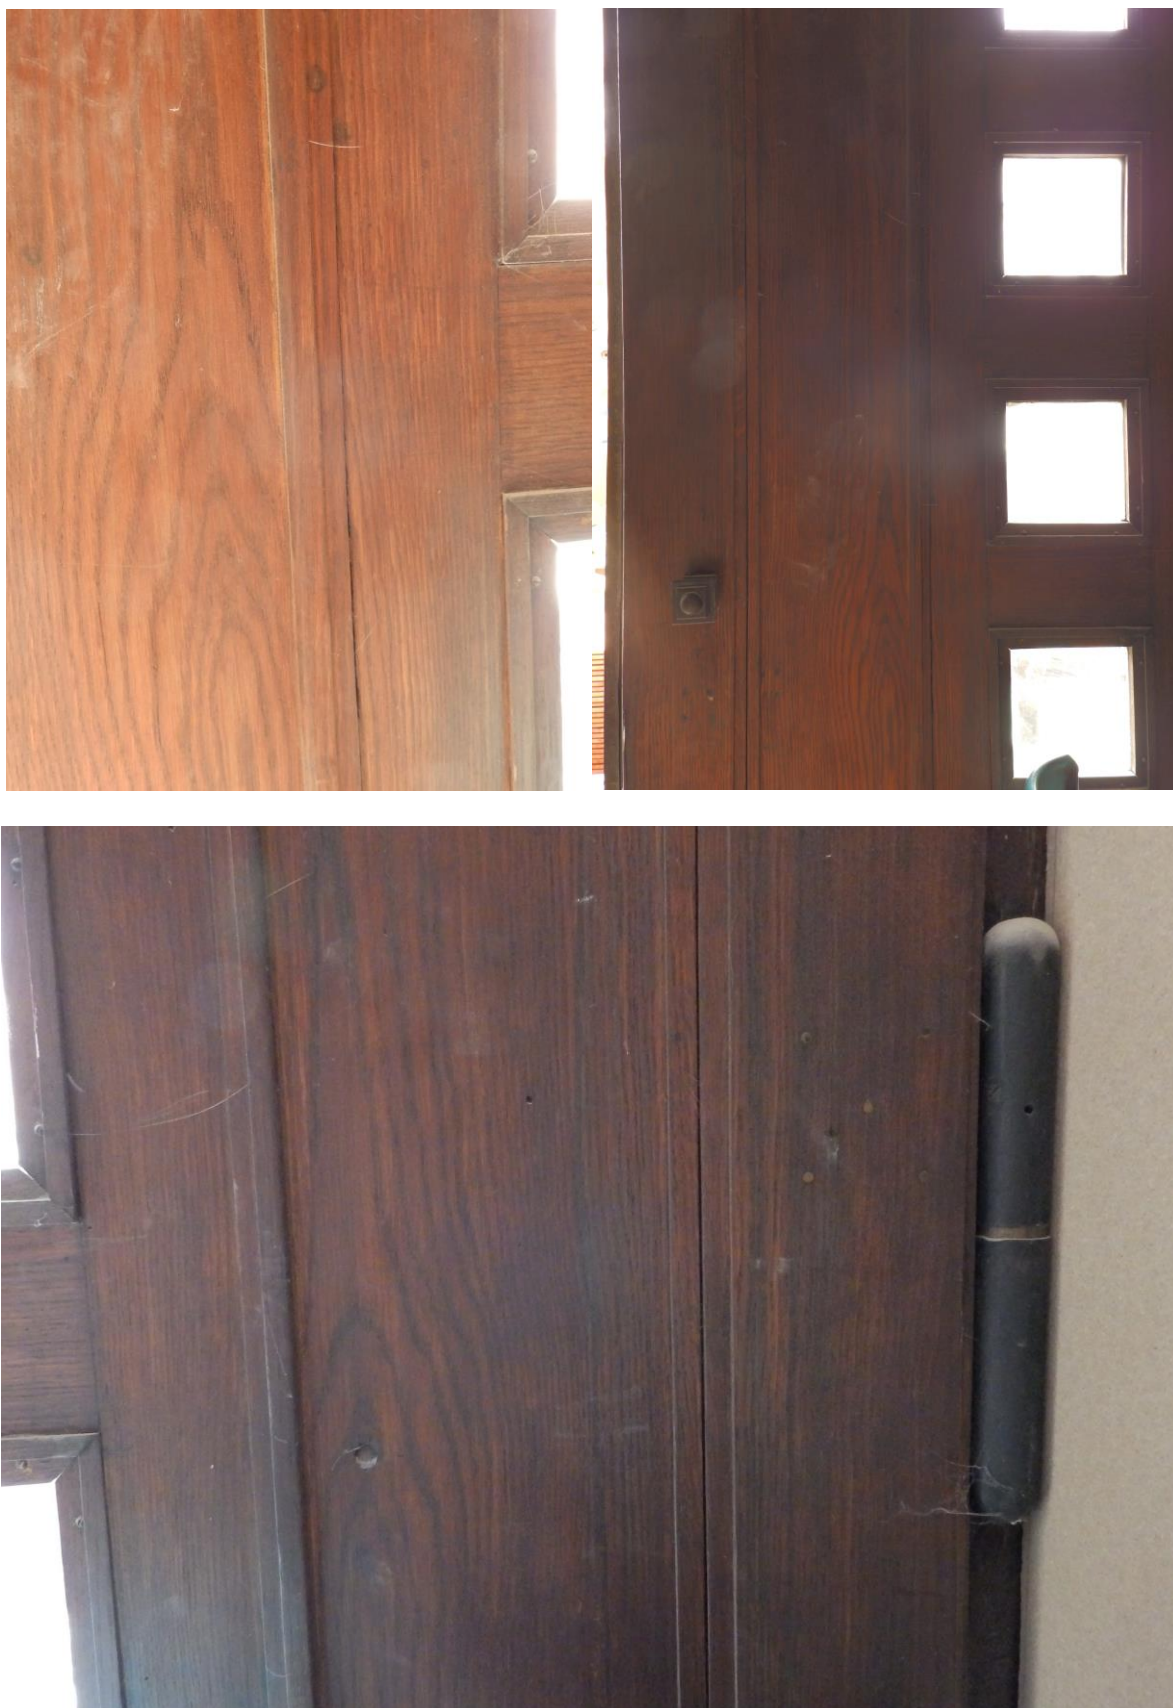
Vnitřní neoplechovaná strana dveří je mírně znečištěná běžným provozem, některé spoje jsou rozvolněné, místy se nachází drobné oděrky. Povrch dřevěného materiálu je ošetřen dnes již nevyhovující vrstvou laku. Původně byl povrch opatřen vosko – olejovým ochranným filmem.

Vnitřní dřevěná strana dveří bude šetrně zbavena od současného vyžilého laku. Praskliny a rozvolněné spoje budou špánovány a zajištěny. Mechanická poškození, která by působila rušivě, budou vytmelena (Clou Holzpaste, fa. Clou).

Na závěr bude povrch dřeva opatřen lazurním – vosko-olejovým nátěrem. Jeho přesný odstín bude vyvzorkován a konzultován se zástupci památkové péče.

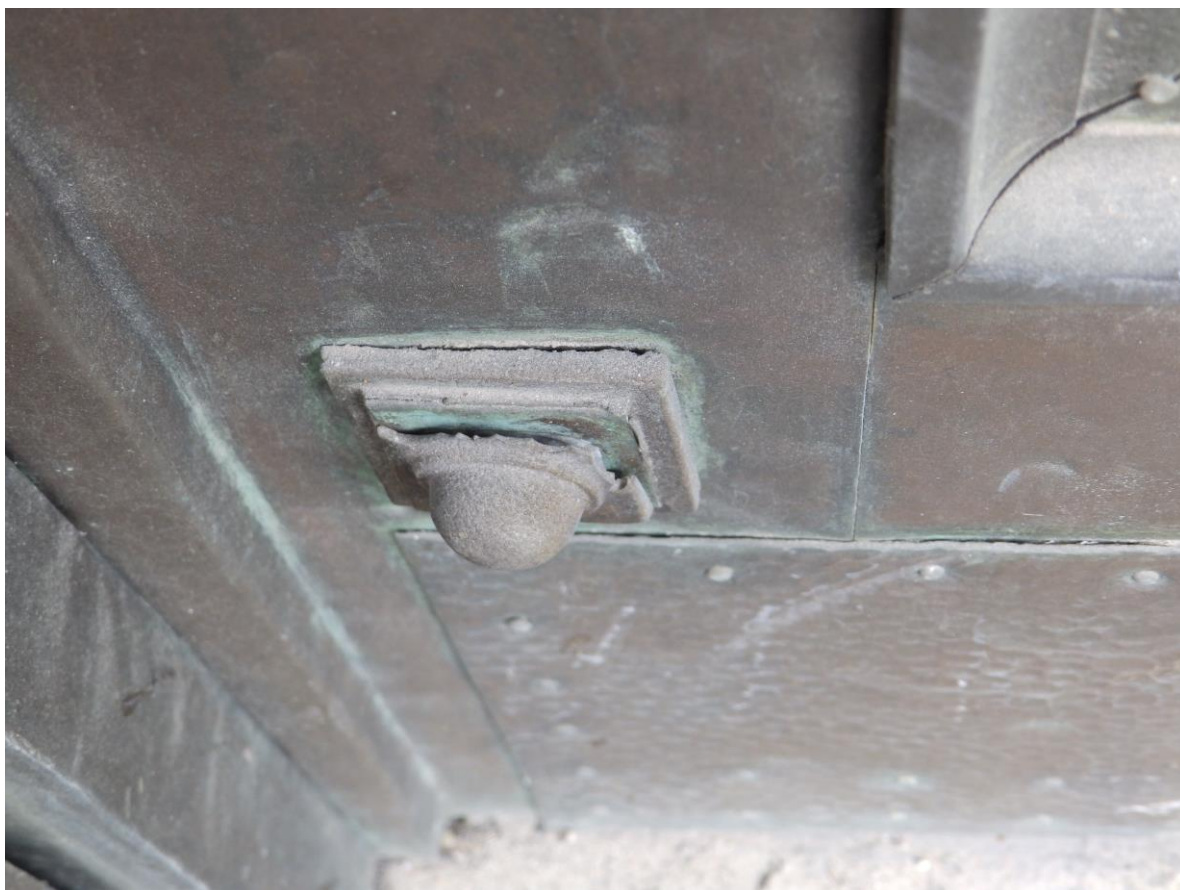
Dveře se dochovaly kompletní a funkční. Chybí pouze nápisová destička na poutci mezi křídly a nadsvětlíkem. Měděné části jsou pokryty měděnkou, která představuje přirozenou korozní a ochrannou vrstvu. Oplechování dveří je na několika místech poškozeno druhotně zatlučenými železnými hřebíky. Některé zdobné kovové prvky jsou uvolněné, ocelové prvky jsou zasaženy korozí, která místy působí i hloubkovou degradaci. Lokálně chybí několik dekorativních prvků. Některá sklíčka nadsvětlíku jsou poškozená.

Obrázek 17: Detail degradace zdobného prvku

Křídla dveří včetně nadsvětlíku budou vysazena převezena do dílny, rám bude restaurován na místě. Nejprve bude provedeno očištění povrchu od volných nečistot pomocí štětců, v případě potřeby bude povrch šetrně omyt mýdlovou vodou tak, aby nedošlo k jeho dlouhému smáčení. Z oplechování budou vyjmuty druhotné hřebíky a otvory vytmeleny epoxidovým tmelem, probarveným do podoby zoxidované mědi (Akepox, fa. Akemi, železité pigmenty – fa. Bayferrox, fa. Teluria). Případná poškození většího rozsahu budou vyspravena měděnou záplatou, která bude upevněna nýty, nebo přiletována cínem. Chybějící prvky budou zhotoveny nové. V případě potřeby bude provedeno sjednocení patiny a to jejím šetrným mechanickým ztenčením na místech, kde by se jevila natolik výrazná, že by vytvářela skvrny. Šetrné dopatinování může být provedeno pomocí roztoku sirných jater (sirná játra, jedlá soda). Uvolněné dekorativní prvky budou znovu upevněny. Zkorodované železné prvky budou mechanicky očištěny, ošetřeny odrezovačem a opatřeny antikoročním nátěrem. Jeho odstín bude vyvzorkován a konzultován se zástupci památkové péče. Na závěr bude povrch mědi zakonzervován 15% roztokem akrylátové pryskyřice Paraloid B72 v toluenu, nebo vosko-damarovým lakem. Nápisová destička na pevném poutci bude obnovena.

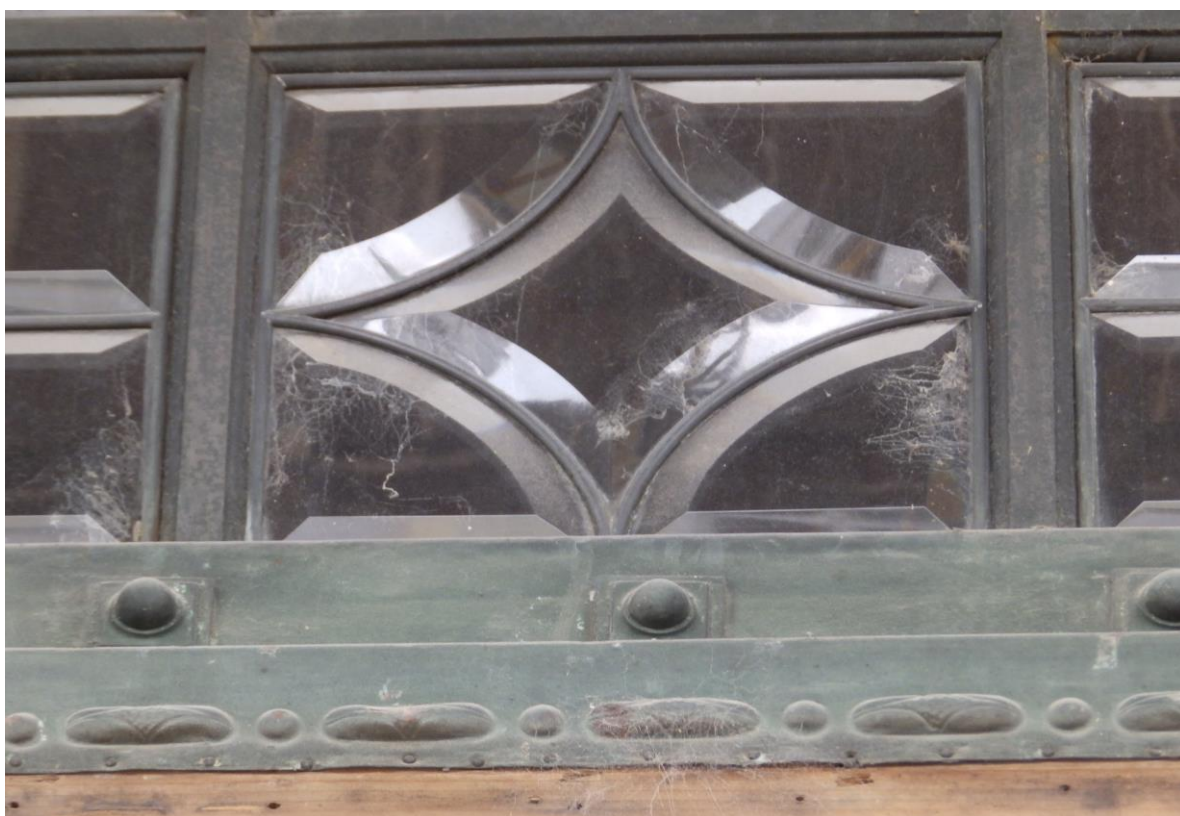
Obrázek 18: Detail poškozeného zasklení

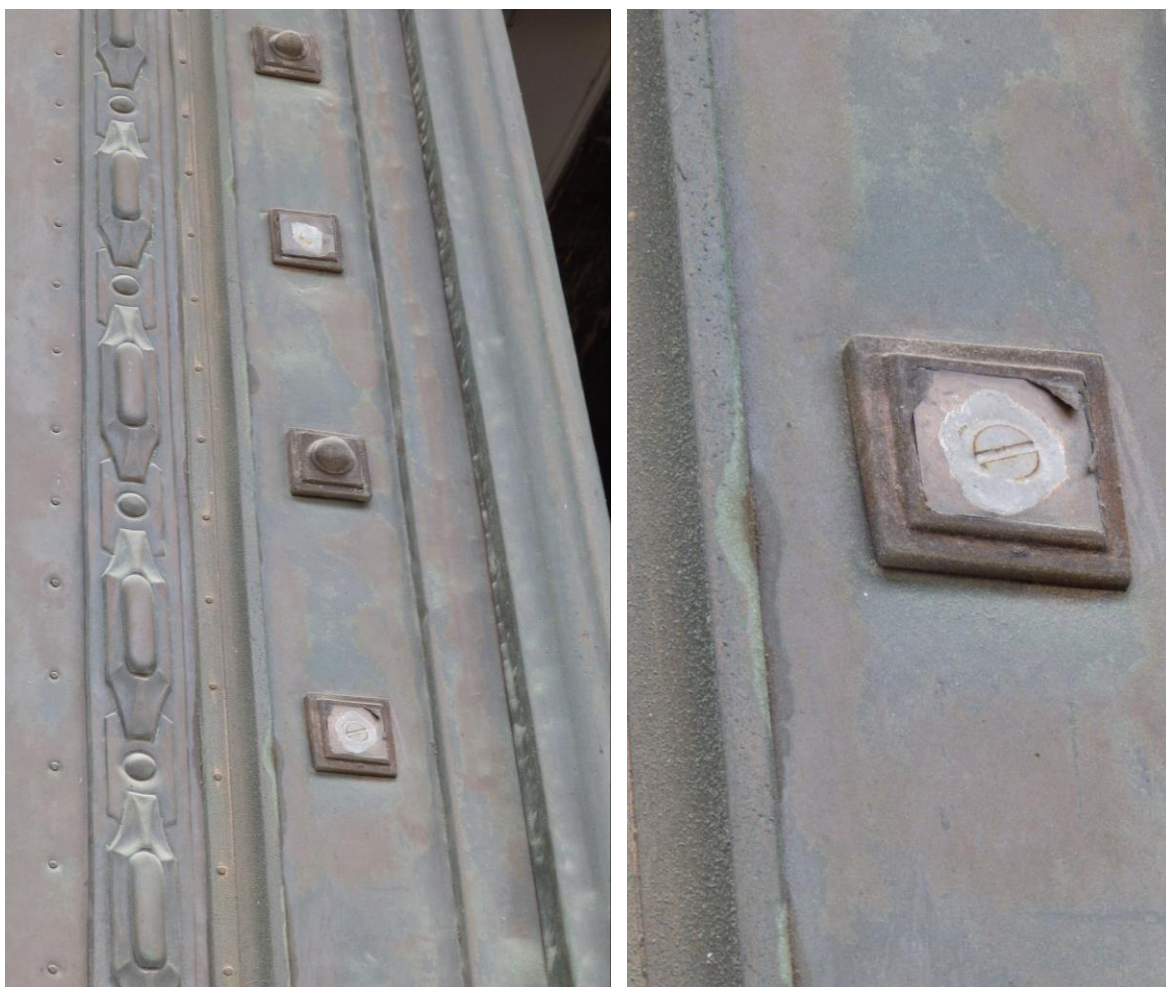
Obrázek 19: Chybějící zdobné prvky před restaurováním

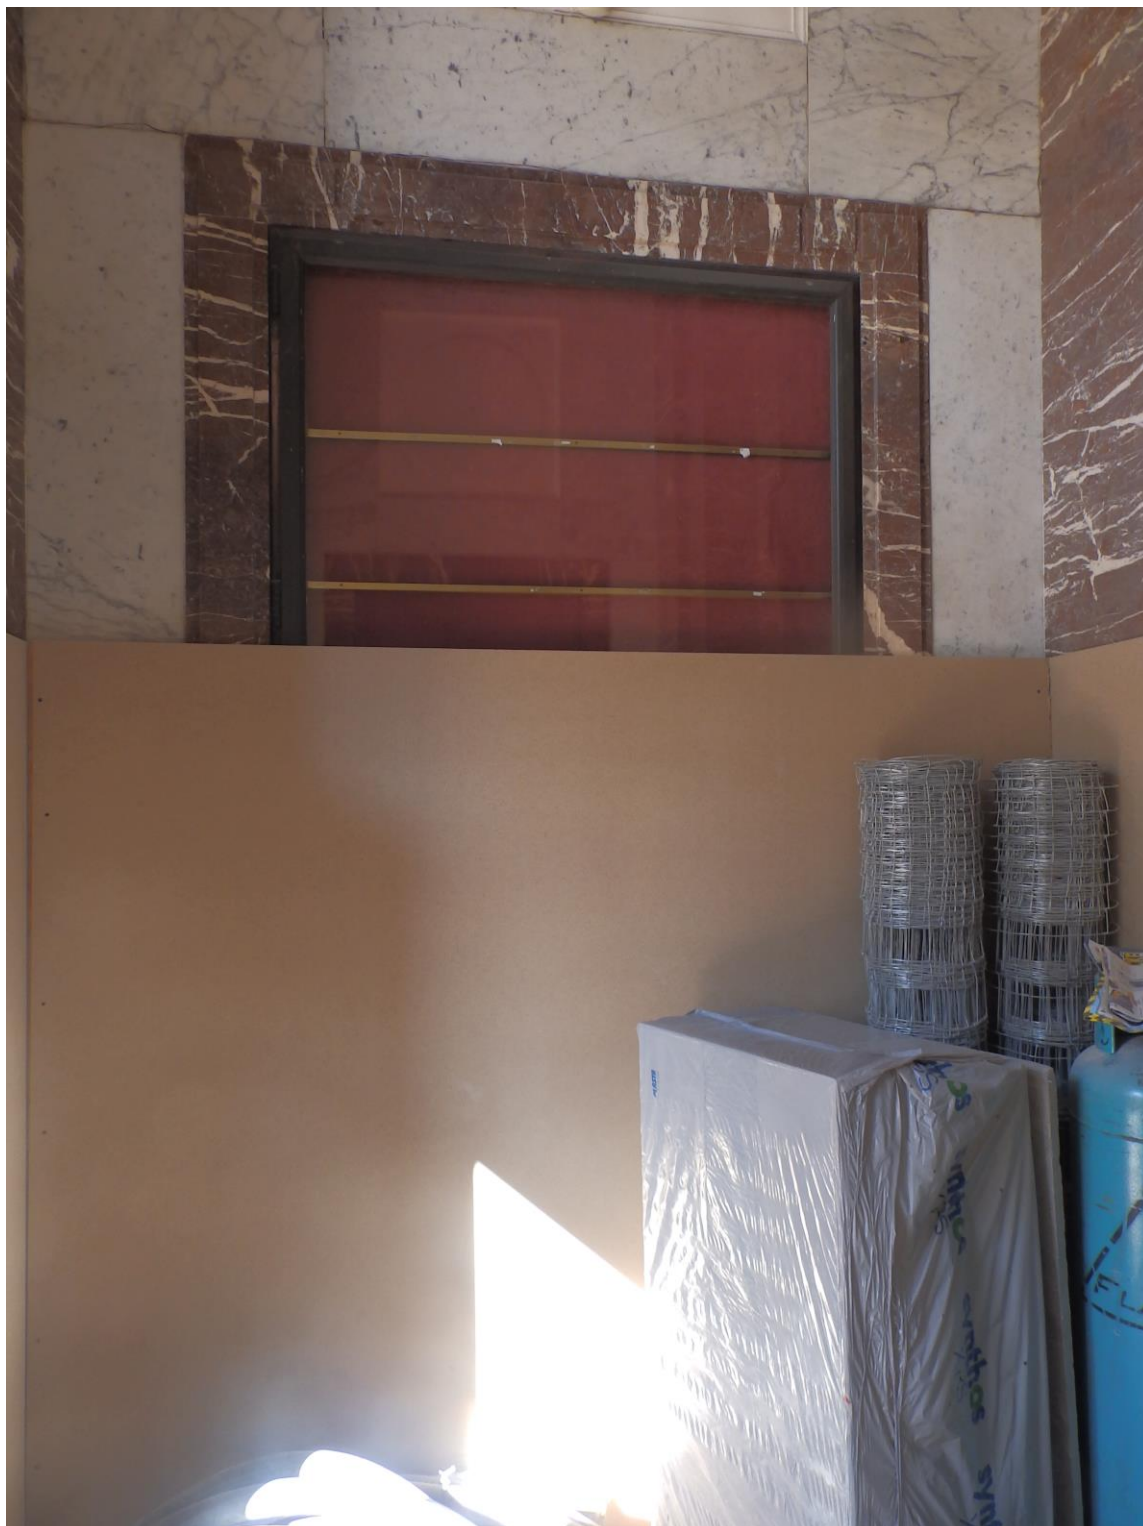
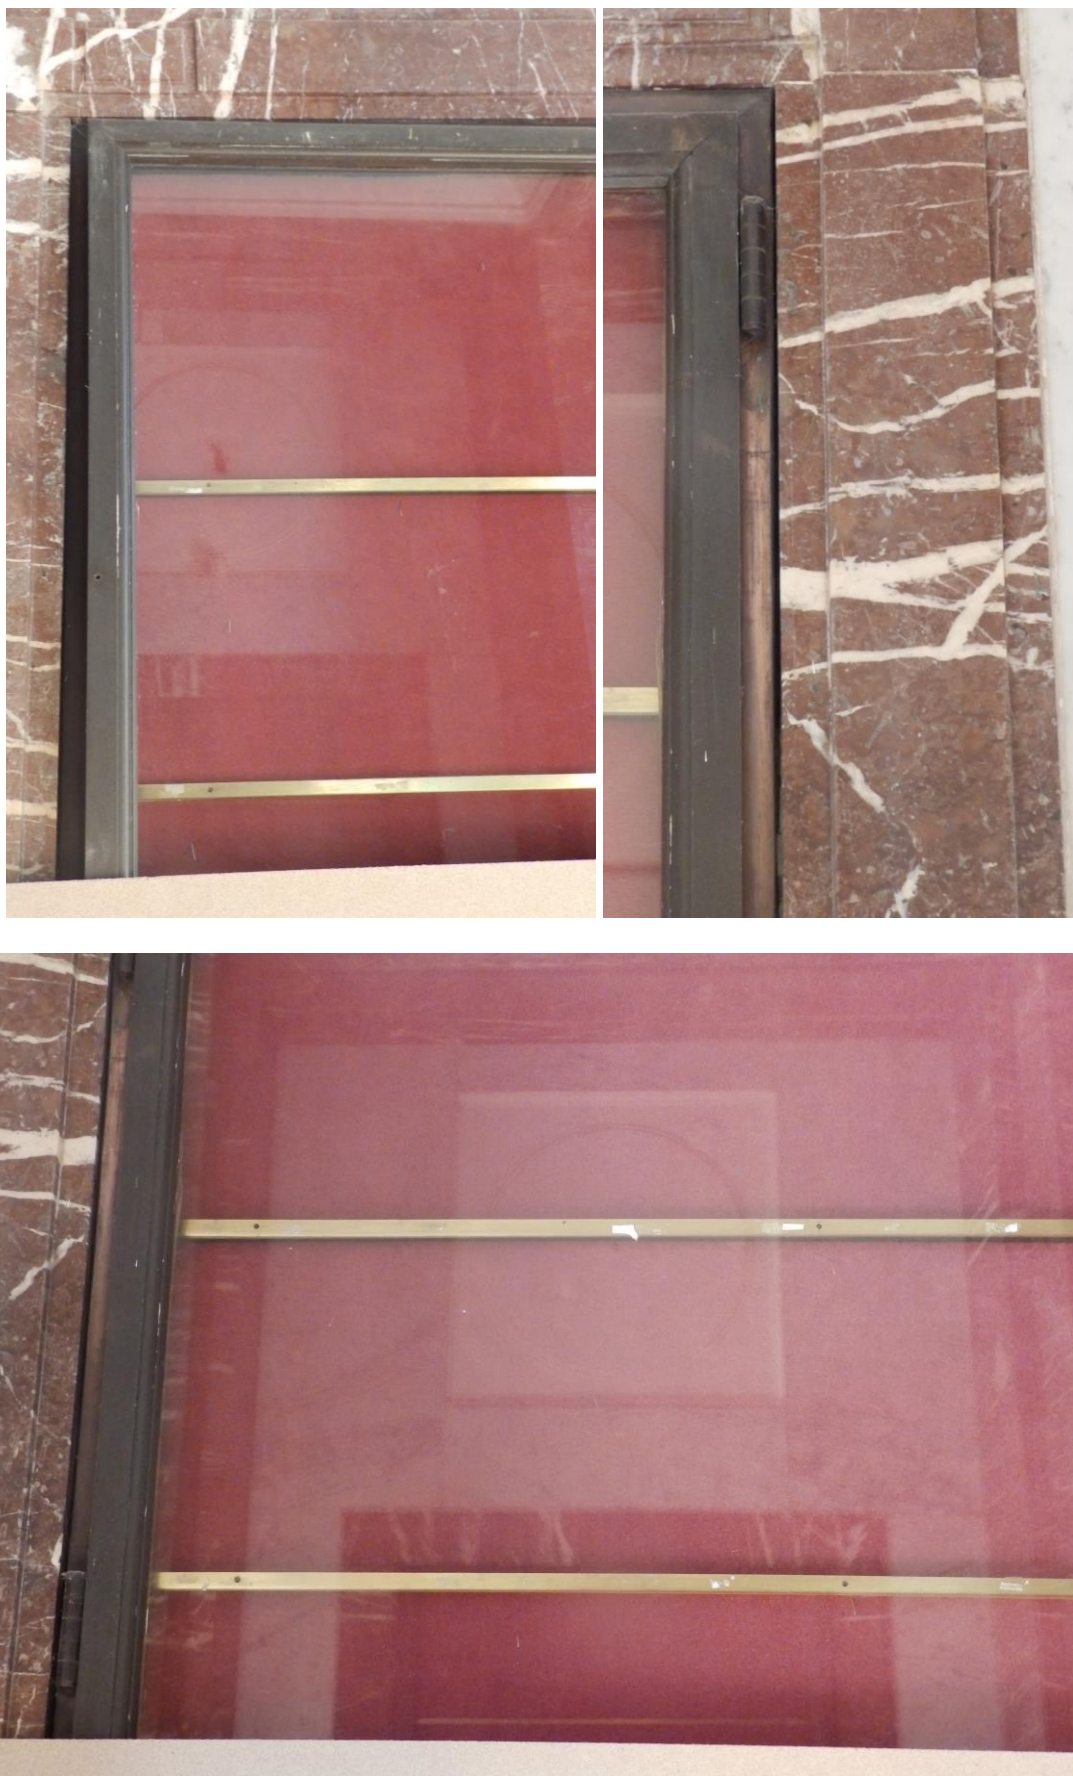
Mělké výkladce se dochovaly kompletní a v relativně dobrém stavu. Měděné části jsou pokryty měděnkou, která představuje přirozenou korozní a ochrannou vrstvu. Povrch je pouze znečištěn prachem z ovzduší. Jejich vnitřní prostor je vyložen rudým sametem, který vykazuje známku zanesení prachových depositů ze stavební činnosti.

Výkladce včetně skel budou omyty vodou s tenzidy. Případné chybějící spojovací prvky (šroubky, nýty) budou doplněny dle originálních. Zda bude požadavek na řešení povrchu výkladce jiný, bude toto nutné řešit v rámci KD zápisem do stavebního deníku.

Na závěr bude povrch zakonzervován 15% roztokem akrylátové pryskyřice Paraloid B72 v toluenu, nebo vosko-damarovým lakem.

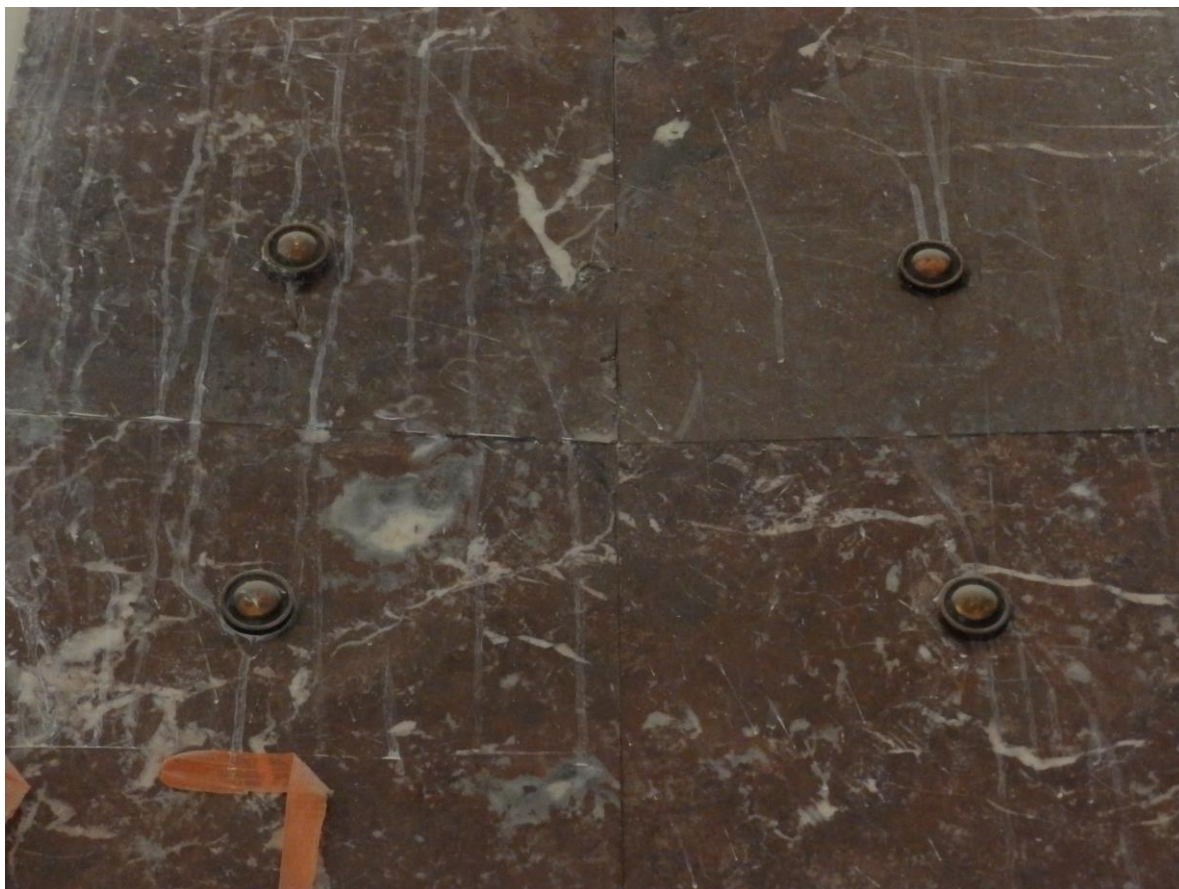
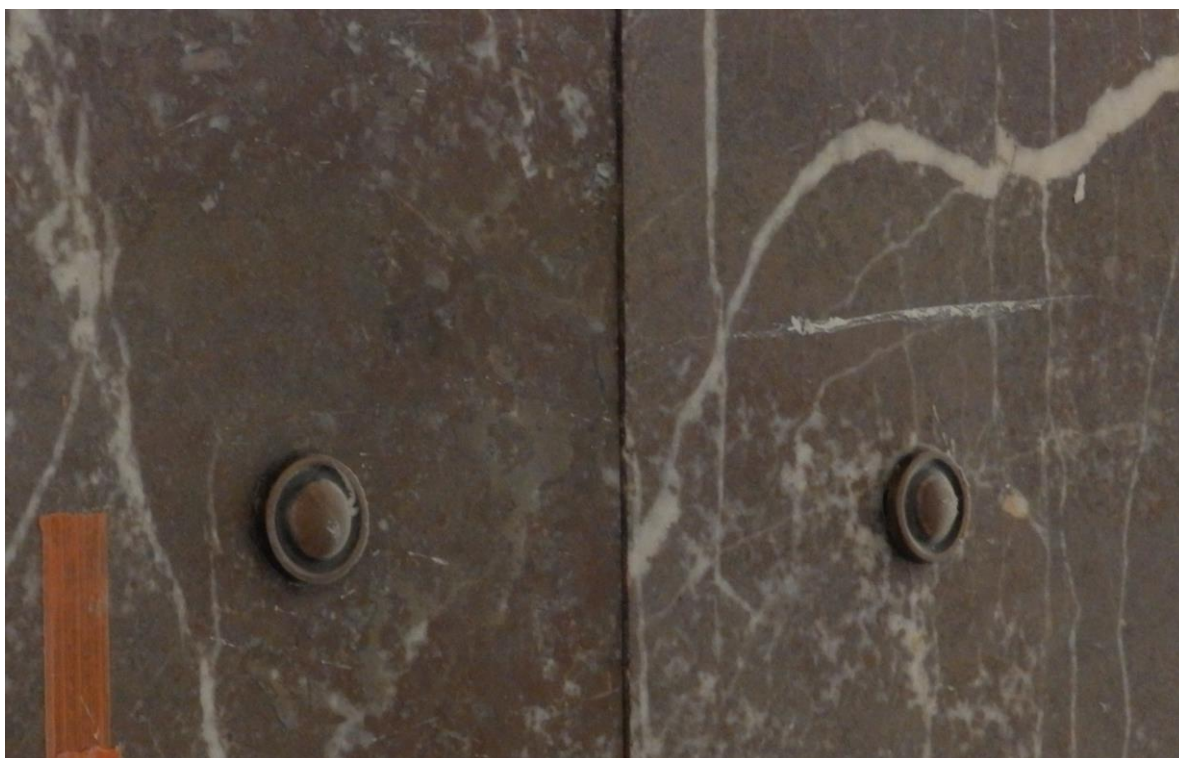
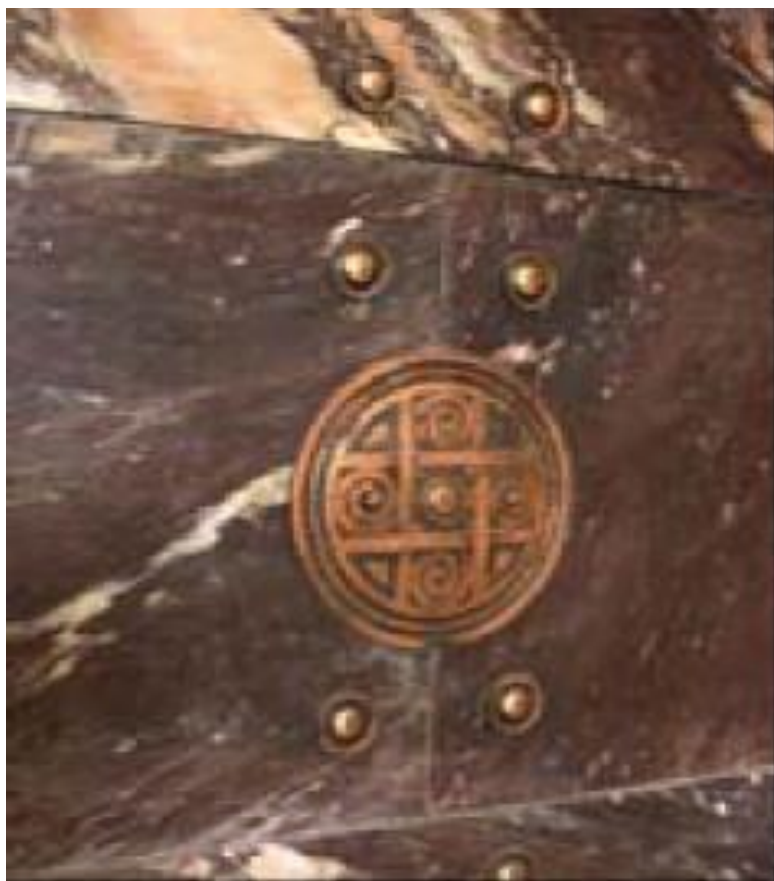
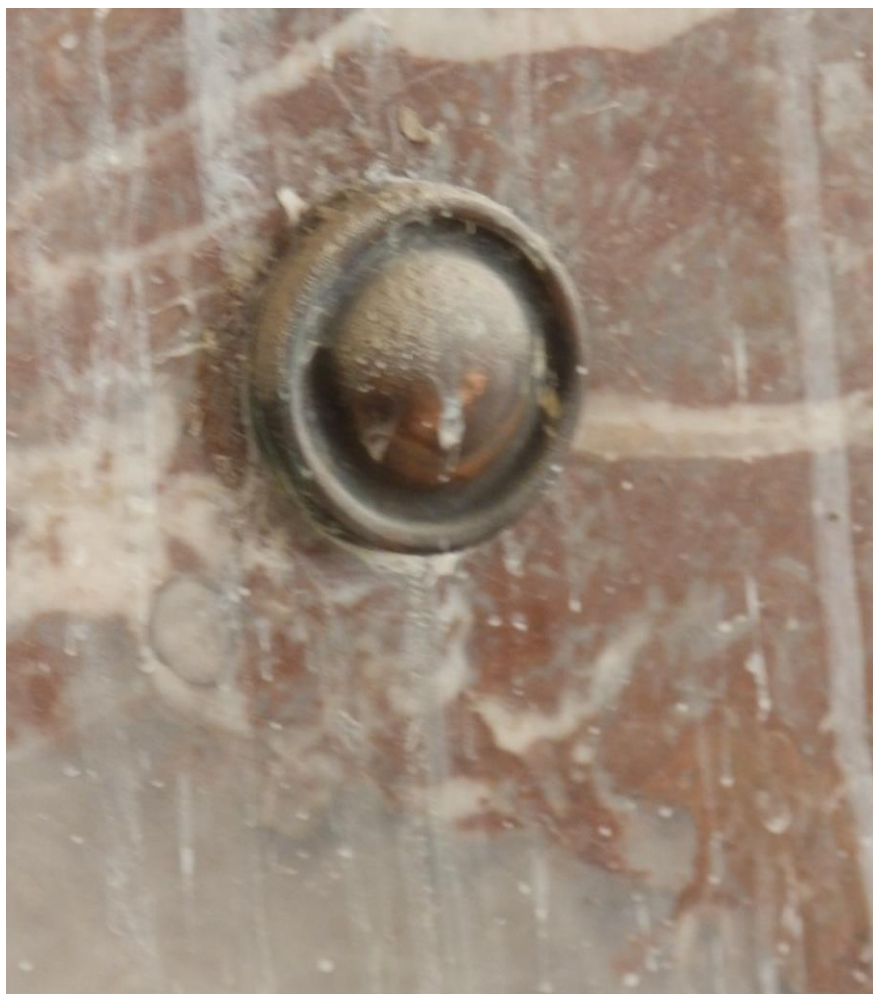
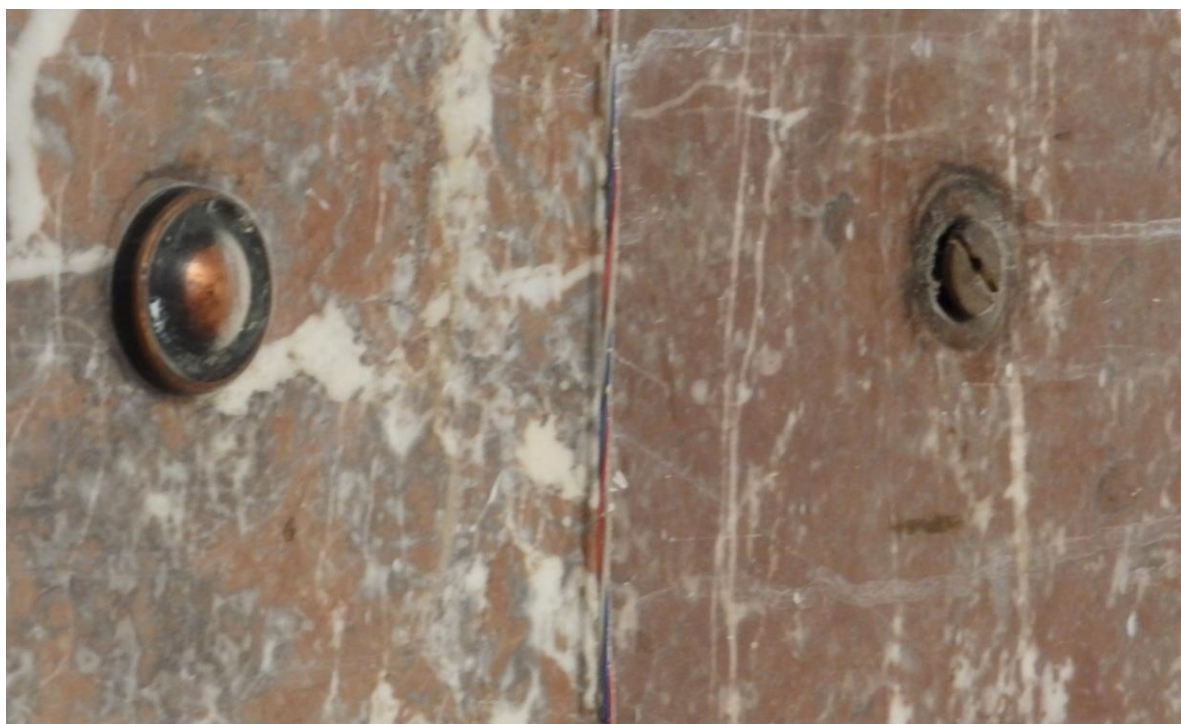
Terčíky se dochovaly v dobrém stavu, jsou pouze pokryty měděnkou, která představuje přirozenou korozní a ochrannou vrstvu a zašpiněny prachem z ovzduší. Několik terčíků však chybí, bude nutné je zhotovit nové dle stávajících.

Terče budou očištěny od volných nečistot a v případě potřeby omyty mýdlovou vodou šetrně tak, aby nedošlo k jejich delšímu smáčení.

Chybějící terčíky budou zhotoveny nové, v ideálním případě opět vyražením z mosazného plechu, pokud to nebude možné, tak jako bronzové odlitky, které budou osazeny na původní závit. Nové terčíky budou zpatinovány roztokem sirných jater tak, aby korespondovaly s celkem (sirná játra, jedlá soda, modrá skalice).

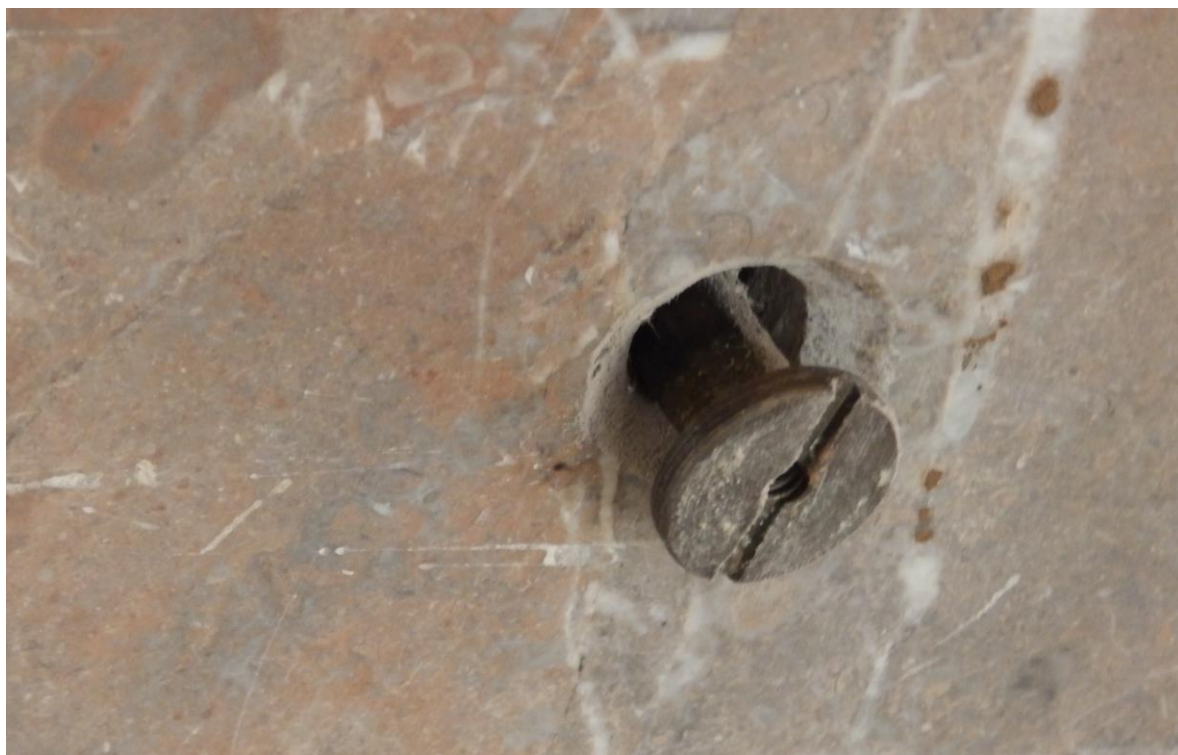
Obrázek 26: Čep po chybějícím terči

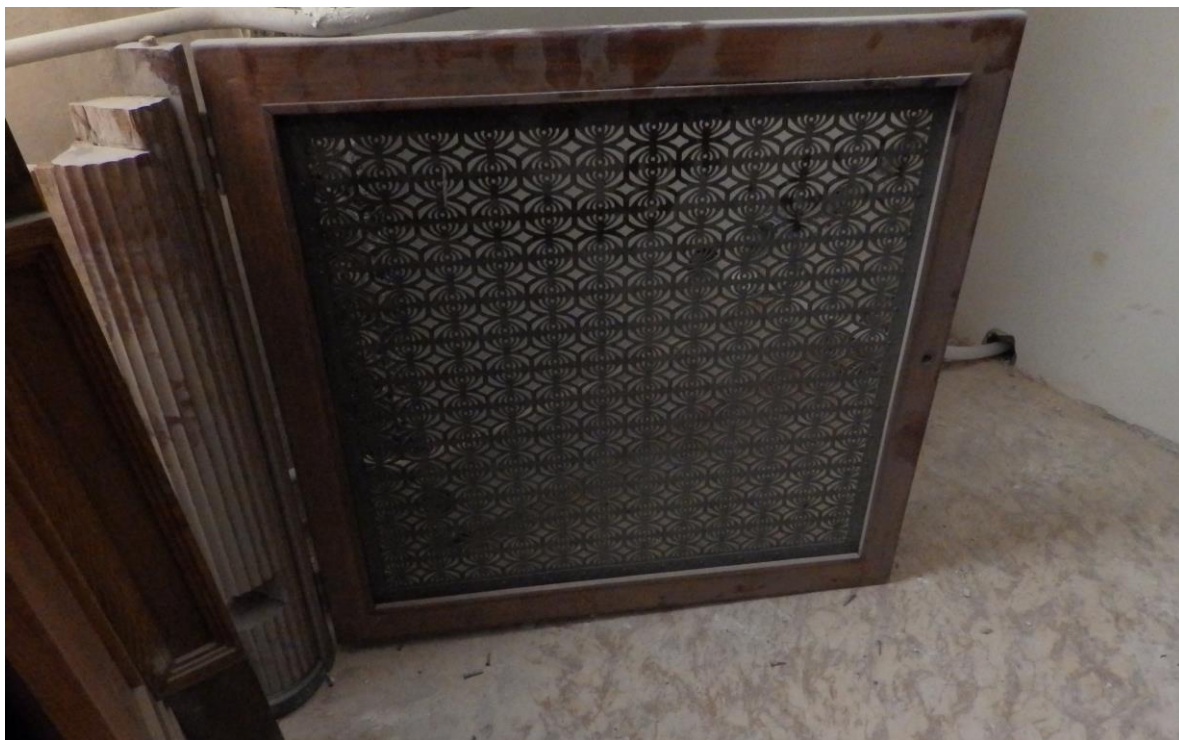
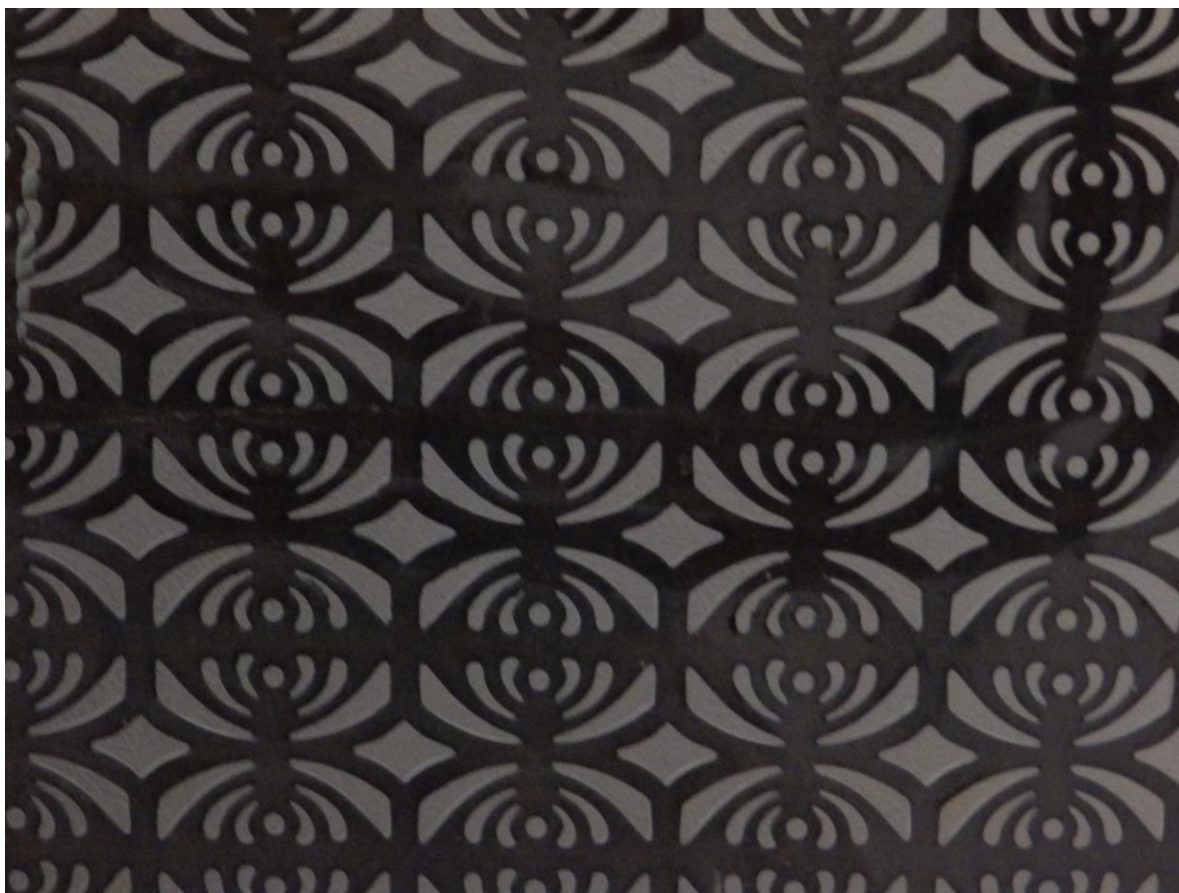
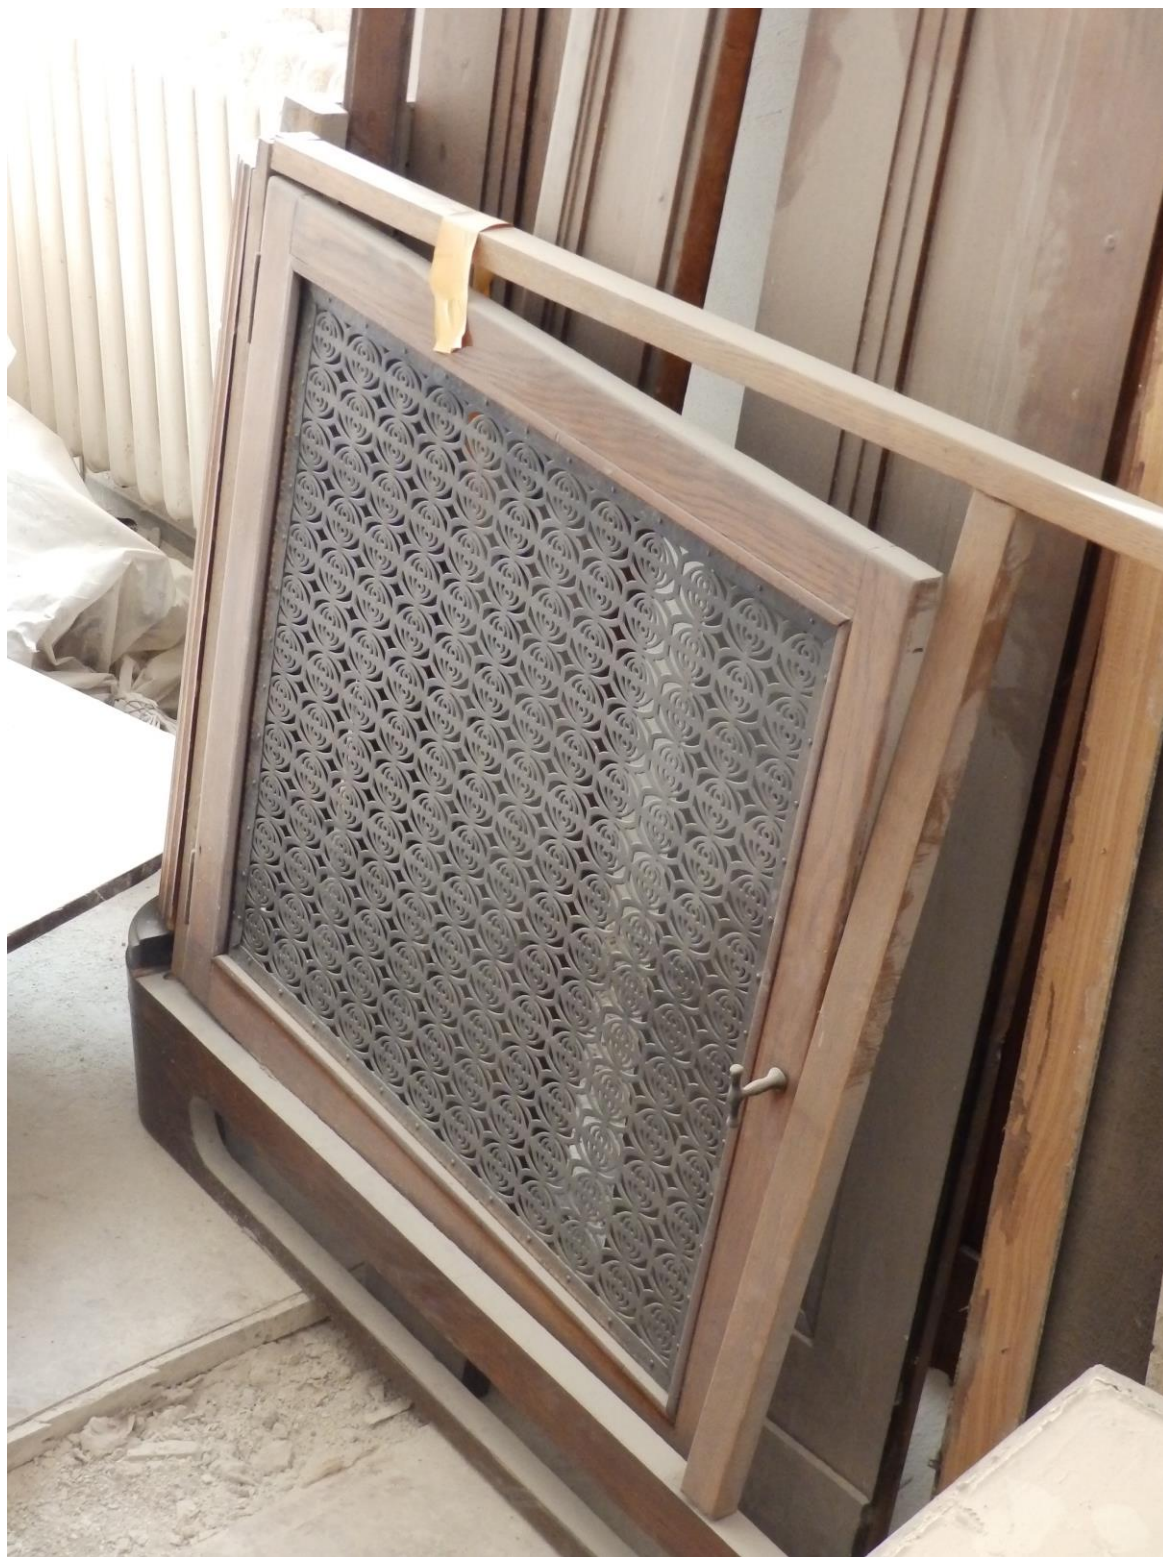
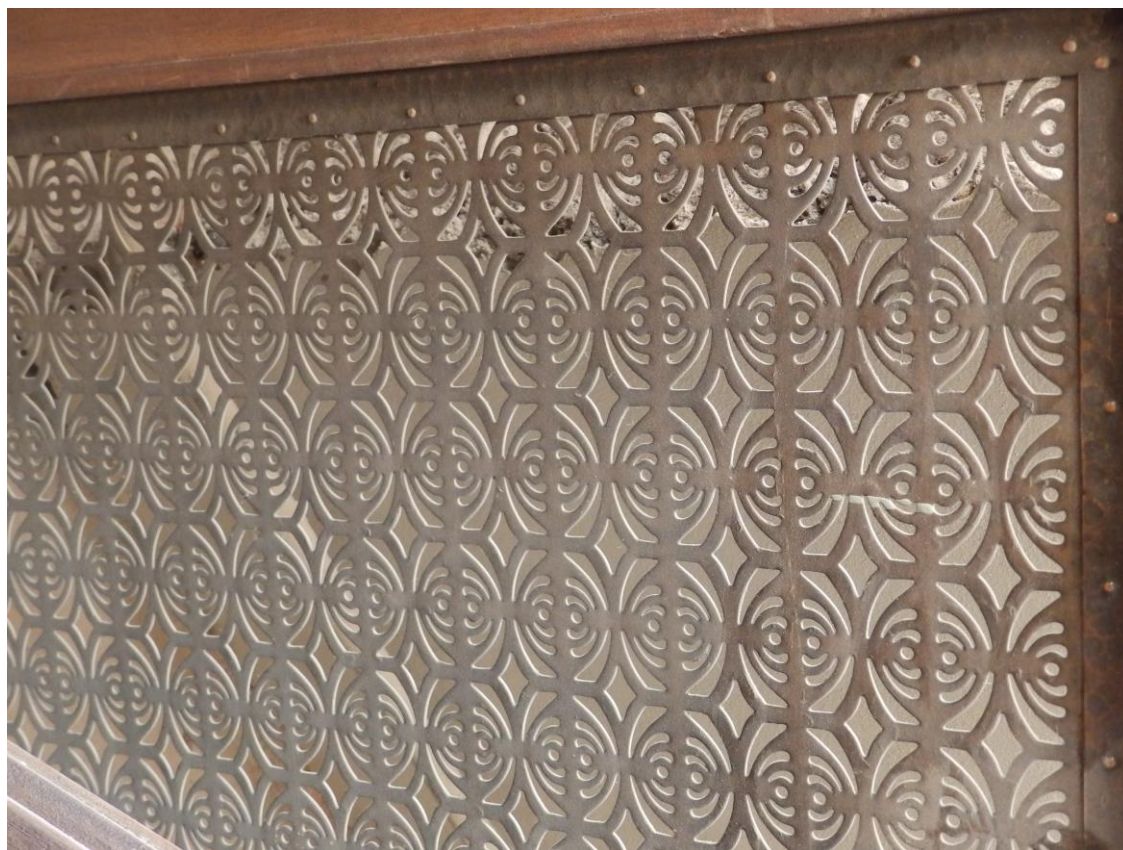
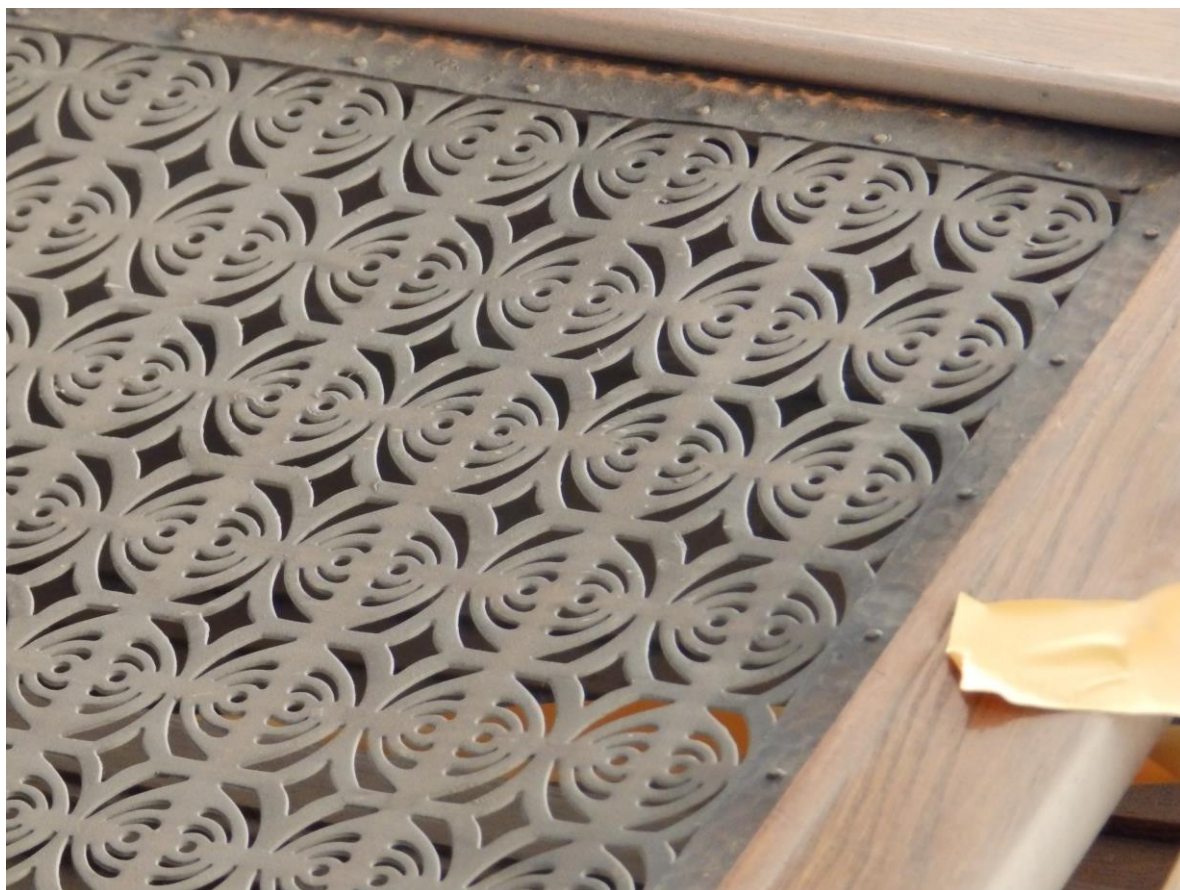
Výplně se dochovaly v dobrém stavu, jsou pouze pokryty měděnkou, která představuje přirozenou korozní a ochrannou vrstvu a zašpiněny prachem z ovzduší.

Výplně budou očištěny od volných nečistot a v případě potřeby omyty mýdlovou vodou šetrně tak, aby nedošlo k jejich delšímu smáčení. Případné chybějící spojovací prvky (šroubky, nýty) budou doplněny dle originálních. Zda bude požadavek na řešení povrchu výplní jiný, bude toto nutné řešit v rámci KD zápisem do stavebního deníku.
