RESTAURÁTORSKÁ DOKUMENTACE

Restaurátorský průzkum a záměr

kovových prvků, krbu a vstupních dveří budovy Galerie moderního umění v Hradci Králové

Září 2015

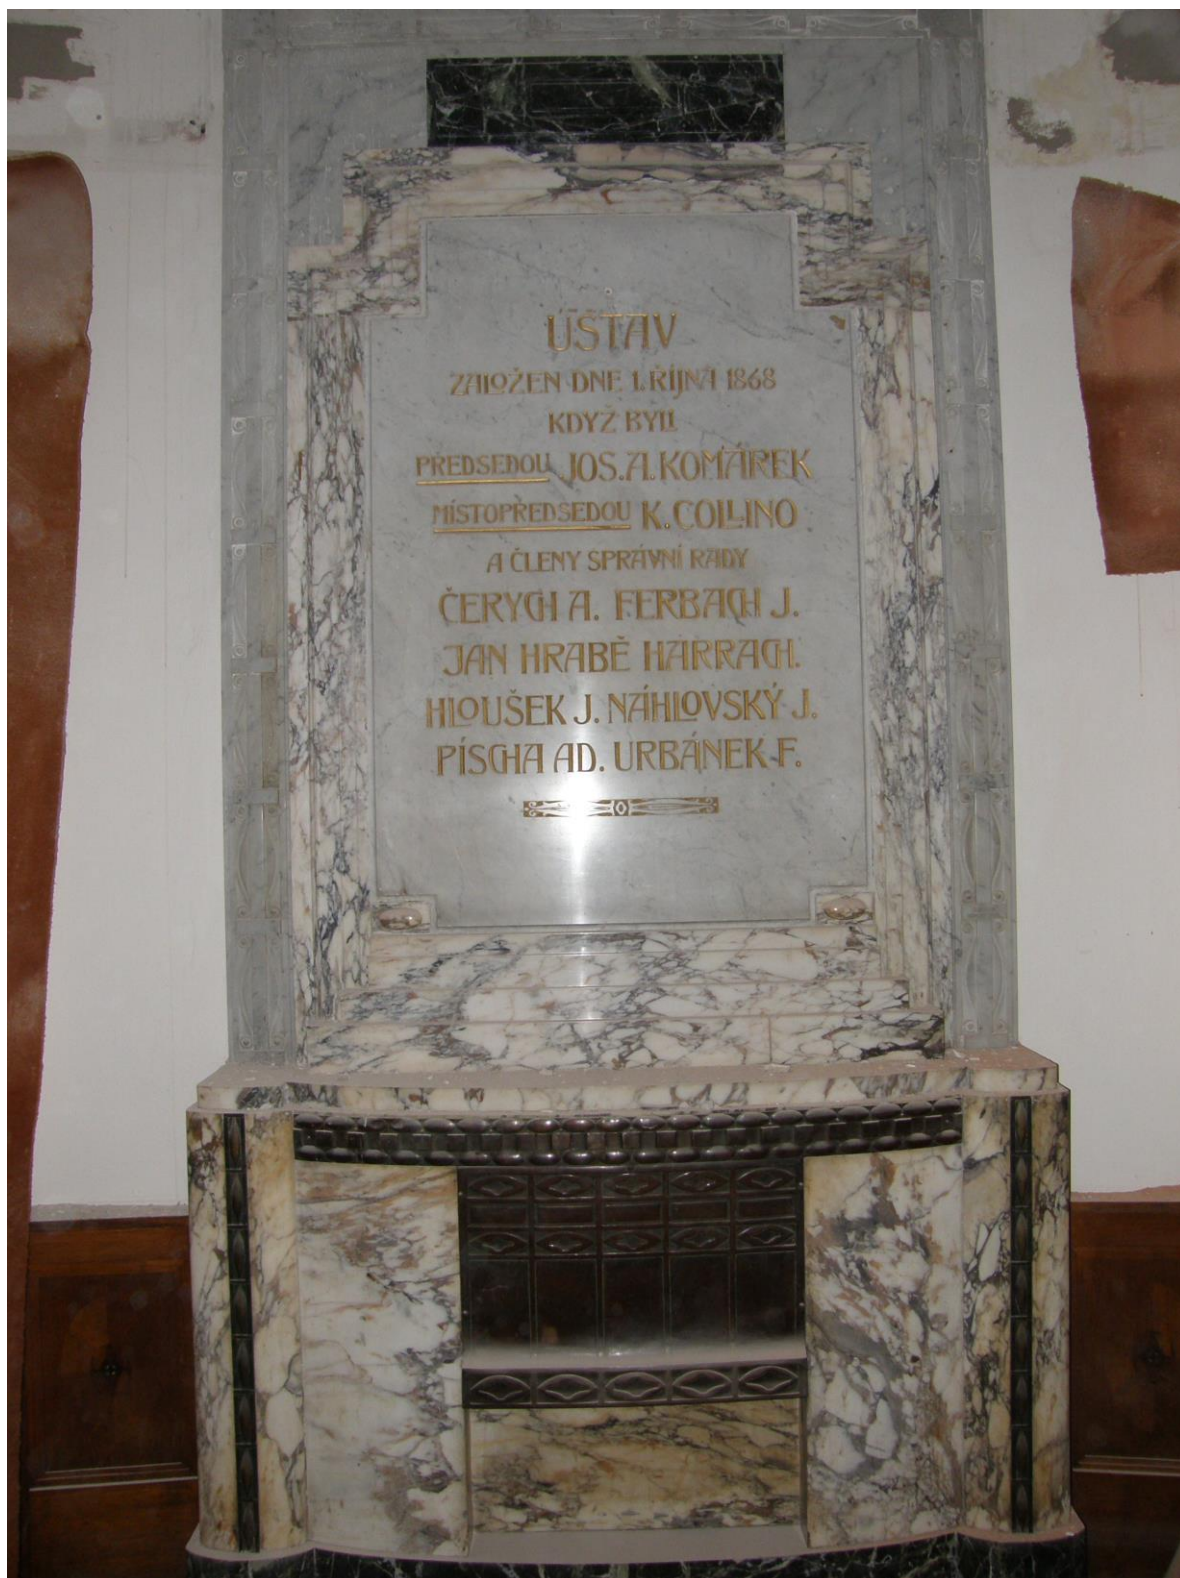
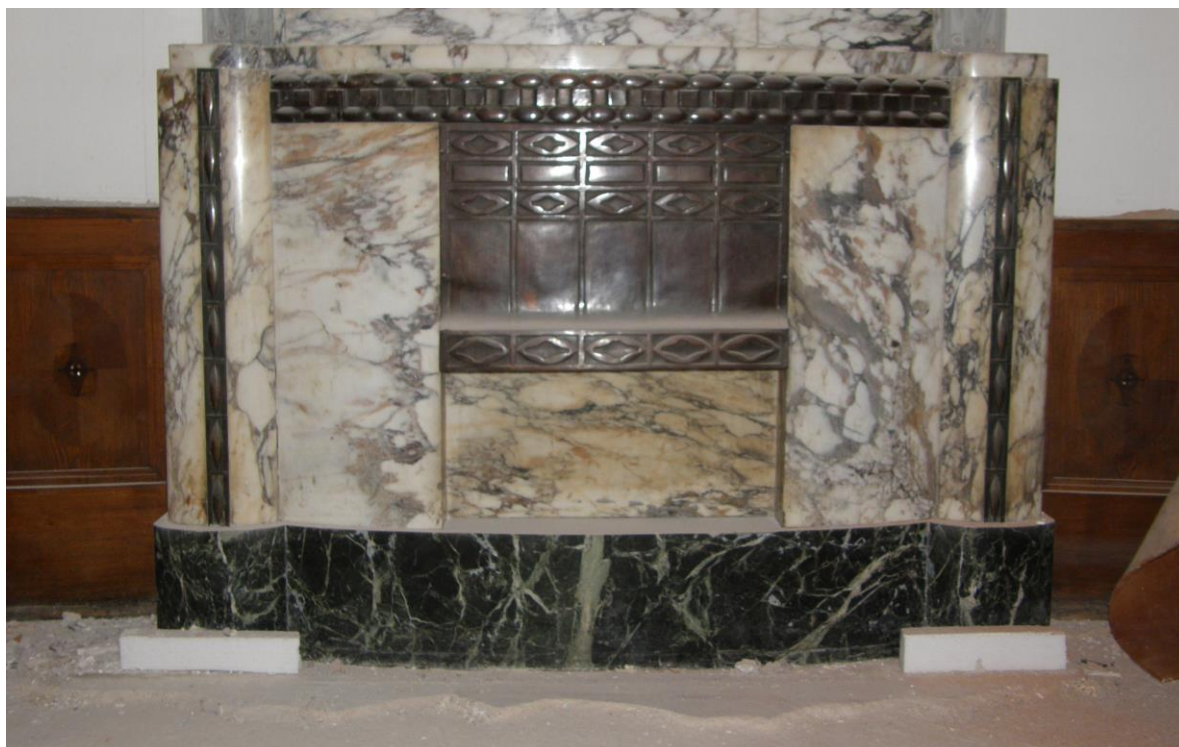
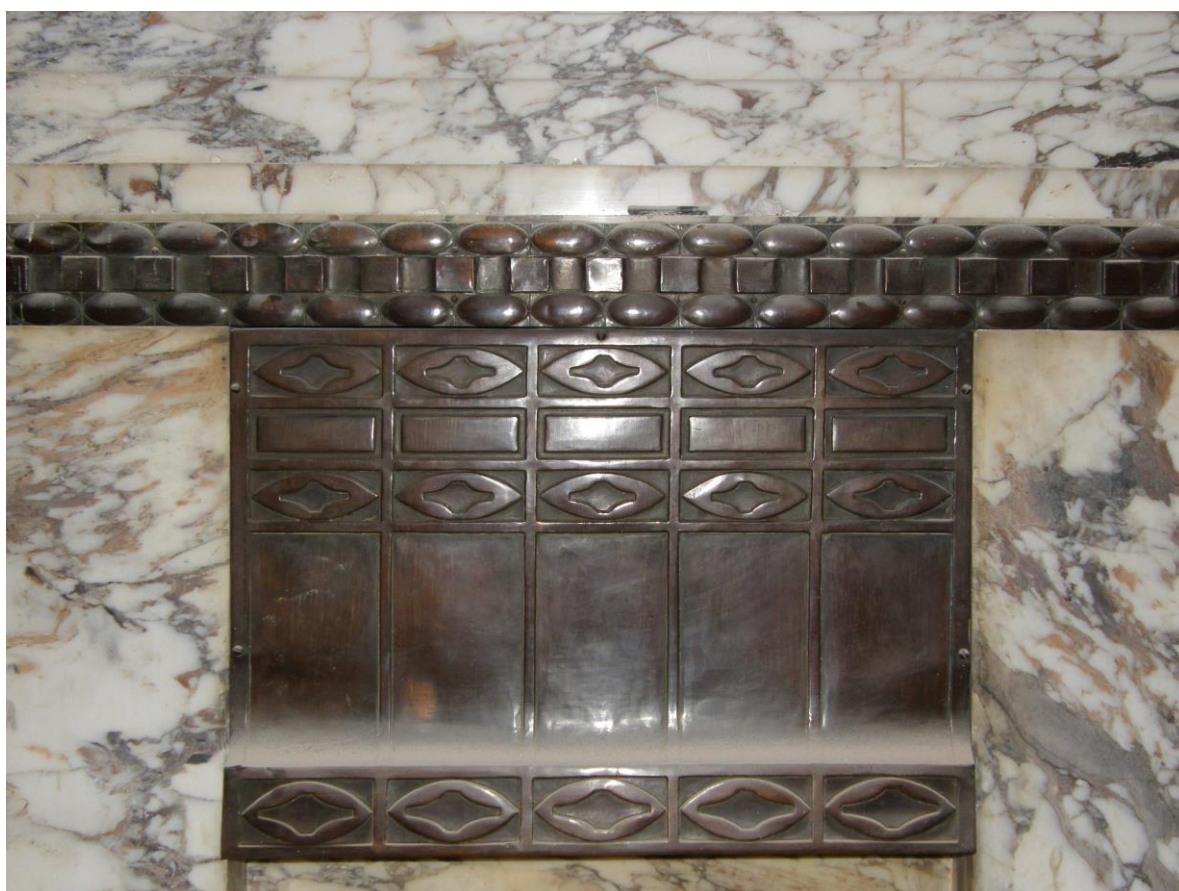
Výzdoba se dochovala v dobrém stavu, povrch je pouze pokryt vrstvou prachových depositů. Hnědá patina je žádoucí, tvoří přirozenou ochrannou bariéru a esteticky nepůsobí nijak rušivě.

Na povrchu mramorového obkladu krbu se opět nachází velké množství náletových depositů ze stavební činnosti v interiéru. Po statické stránce se solitéra zdá být v pořádku. V době průzkumu jediné viditelné plastické poškození představuje vyvrtaný otvor v horní části nápisové desky nad písmenem „T“ prvního slova „ÚSTAV“.

Výzdoba bude očištěna od prachu ometením jemnými štětci a v případě potřeby omyta mýdlovou vodou. Na závěr bude povrch zakonzervován včelím voskem rozpuštěným v benzínu a přeleštěn měkkou textilií.

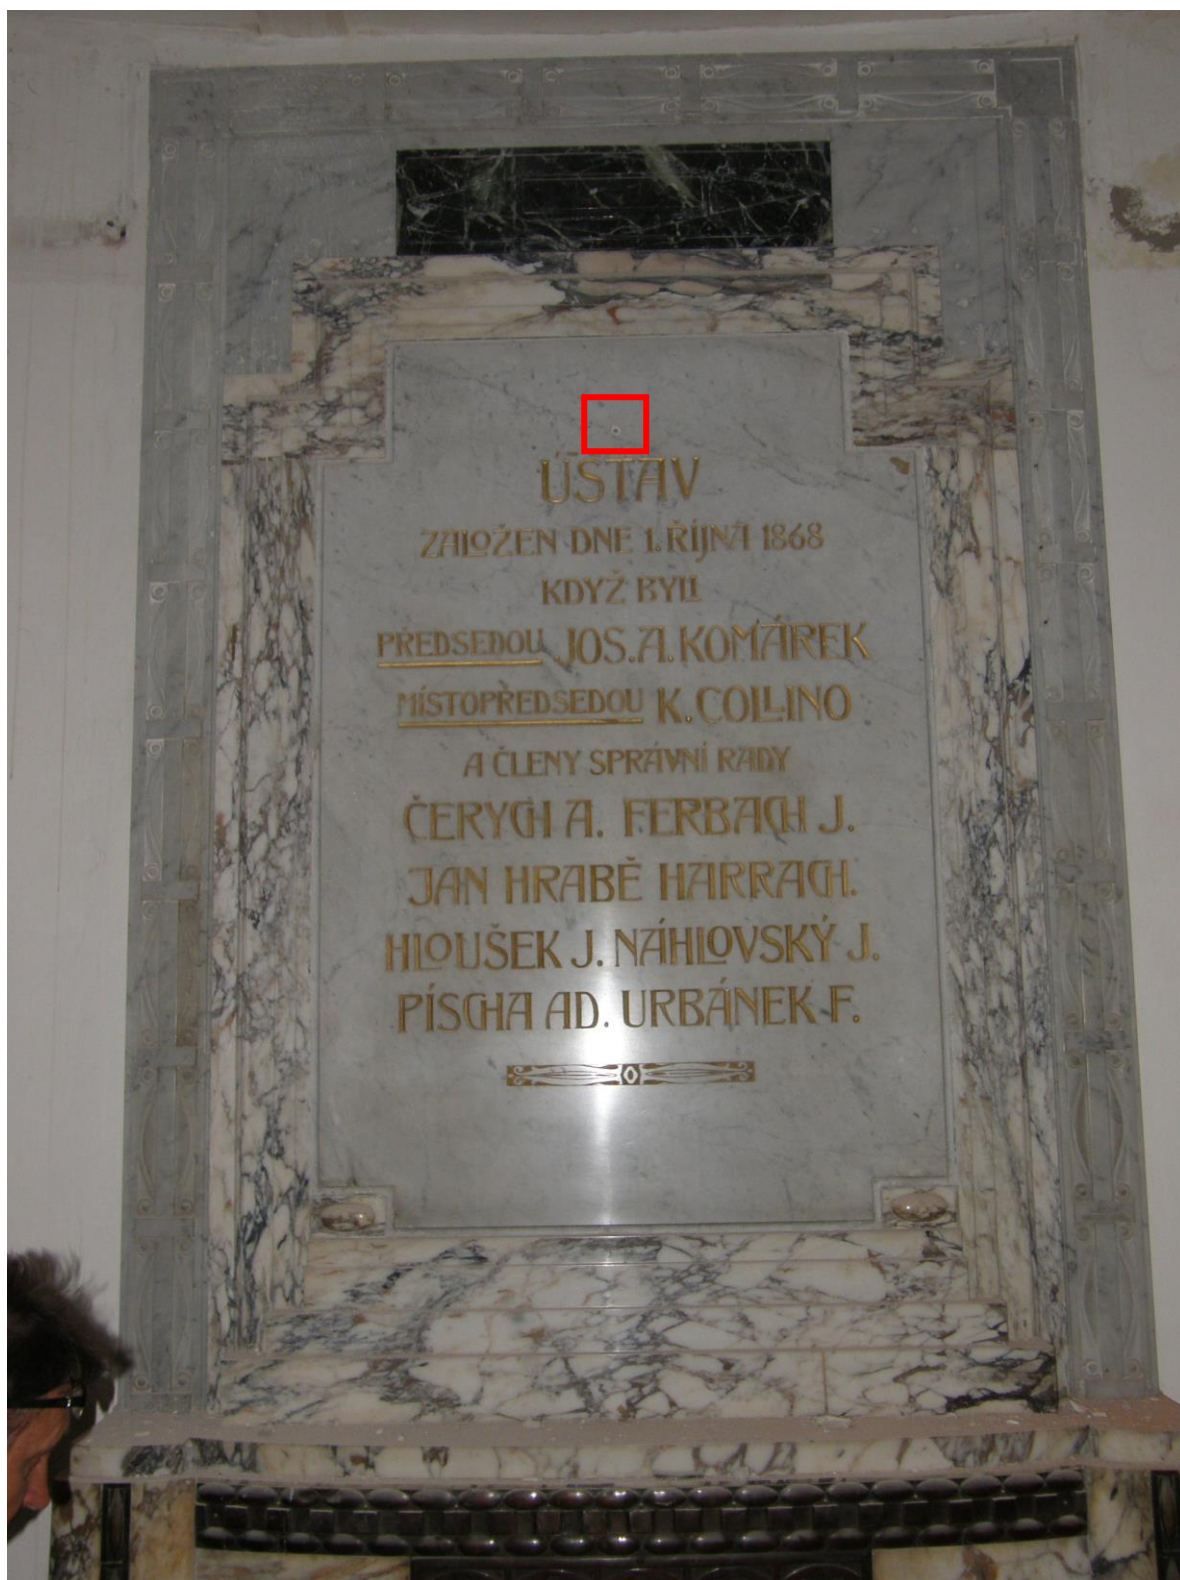
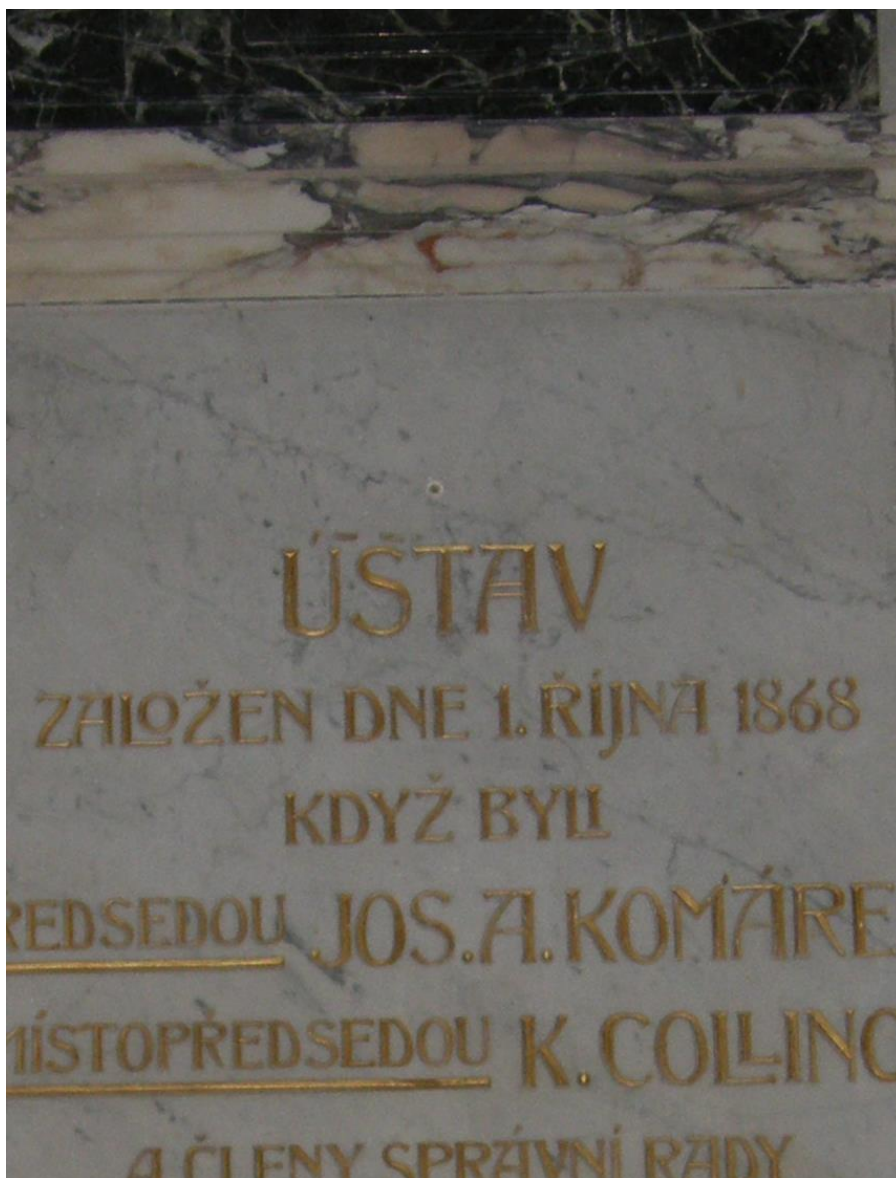
Obrázek 37: Vyznačení otvoru v nápisové desce

U tohoto prvku bude v první fázi řešeno osnímání prachových depositů. Toto bude provedeno malým parním vyvíječem, tenzidy a hadříkem. Po té bude plasticky zapraven otvor nad písmenem „T“ a to ve hmotě zabarvenou zubařskou sádrou, po té lokálně opatřen šelakovým filmem, na tento bude provedena lokální barevná retuš, zafixována voskem v benzínu. Tato fixáž povrchu a zároveň ošetření kamenného materiálu bude aplikována v celé ploše mramorového krbu.

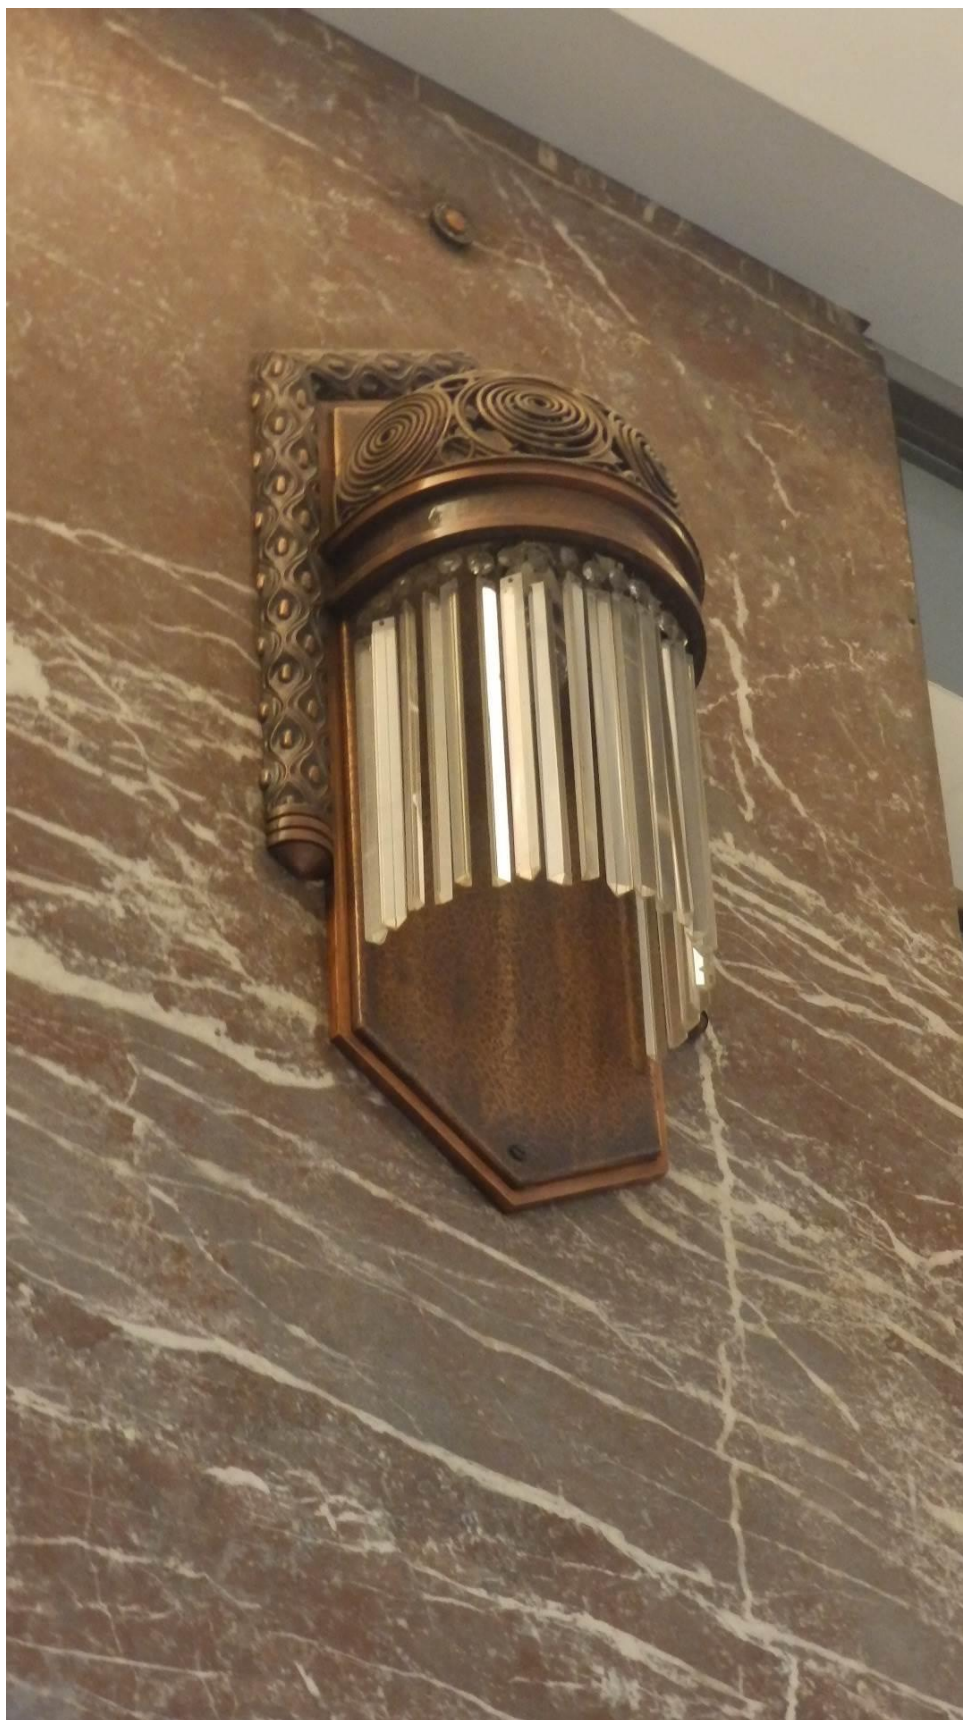
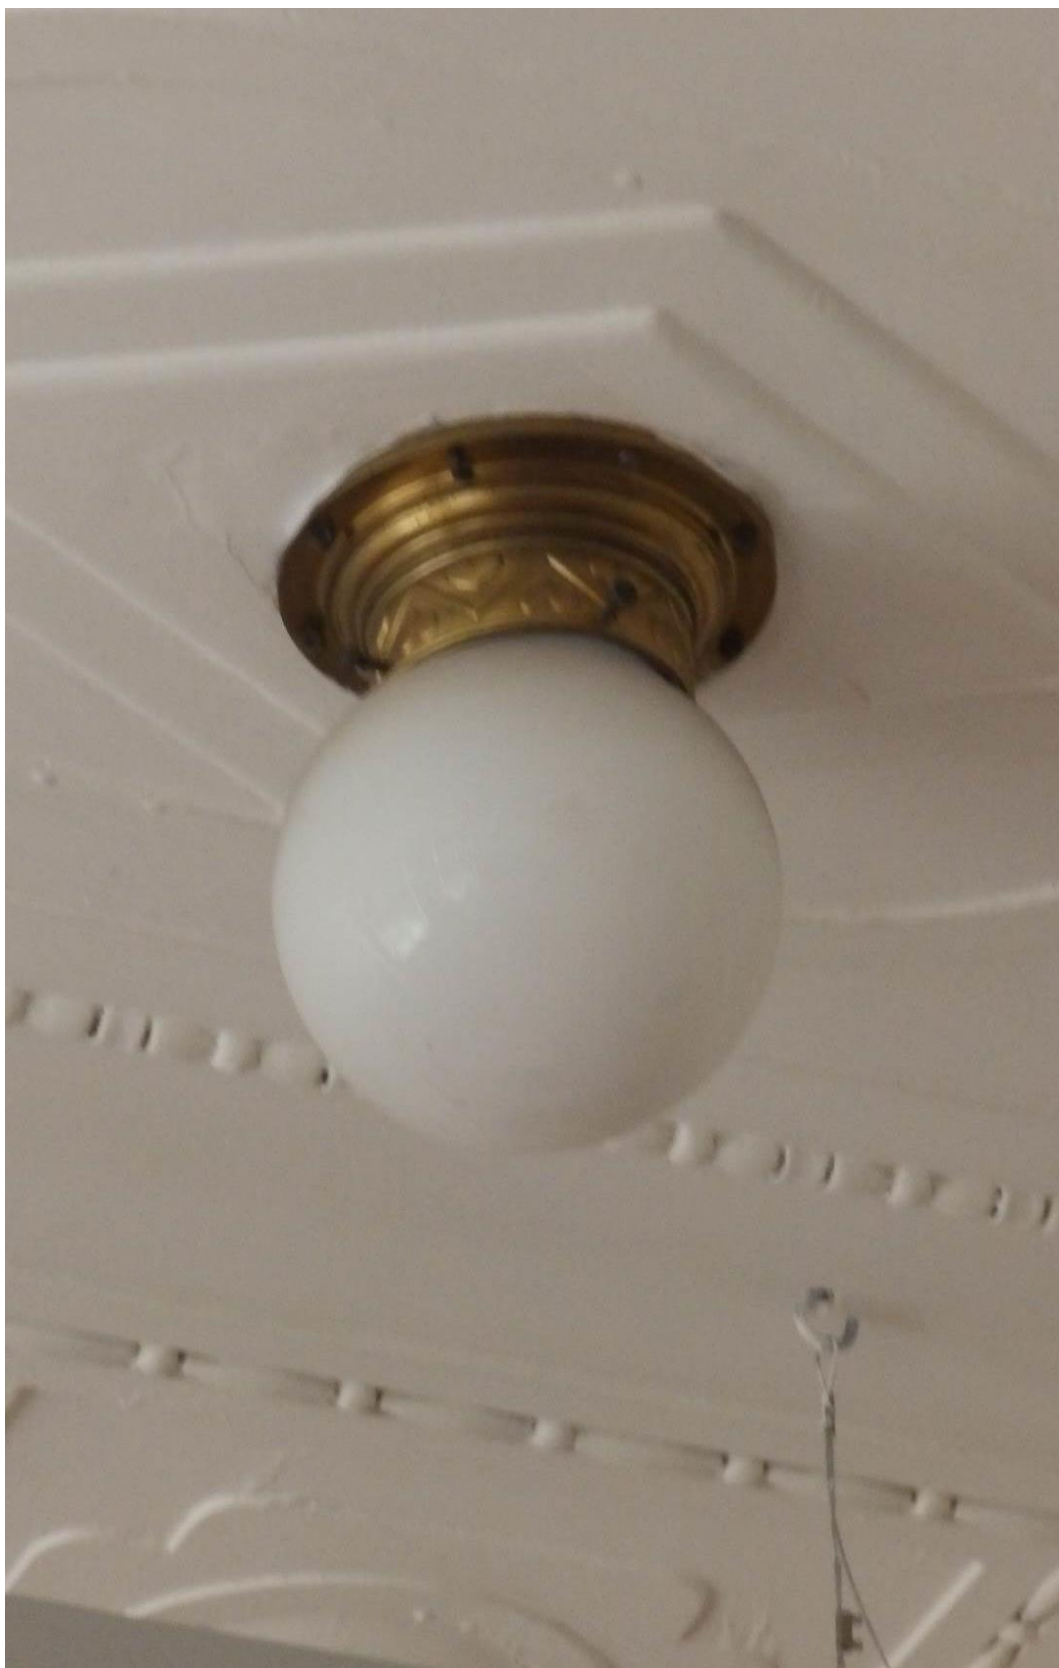
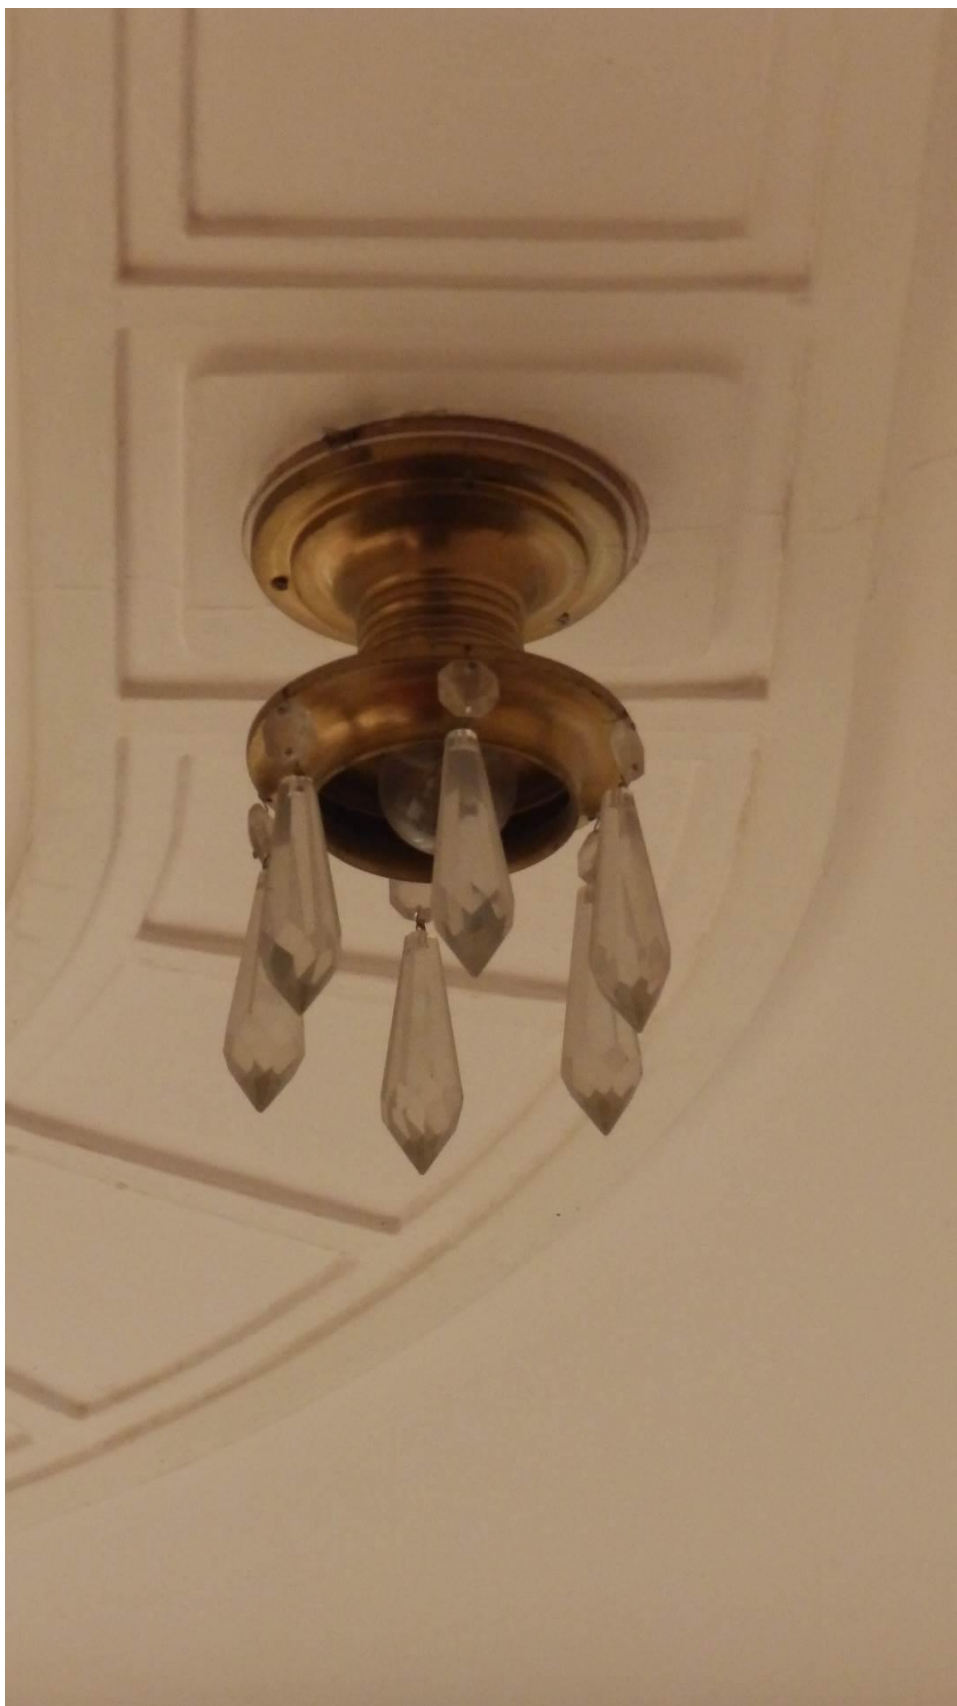
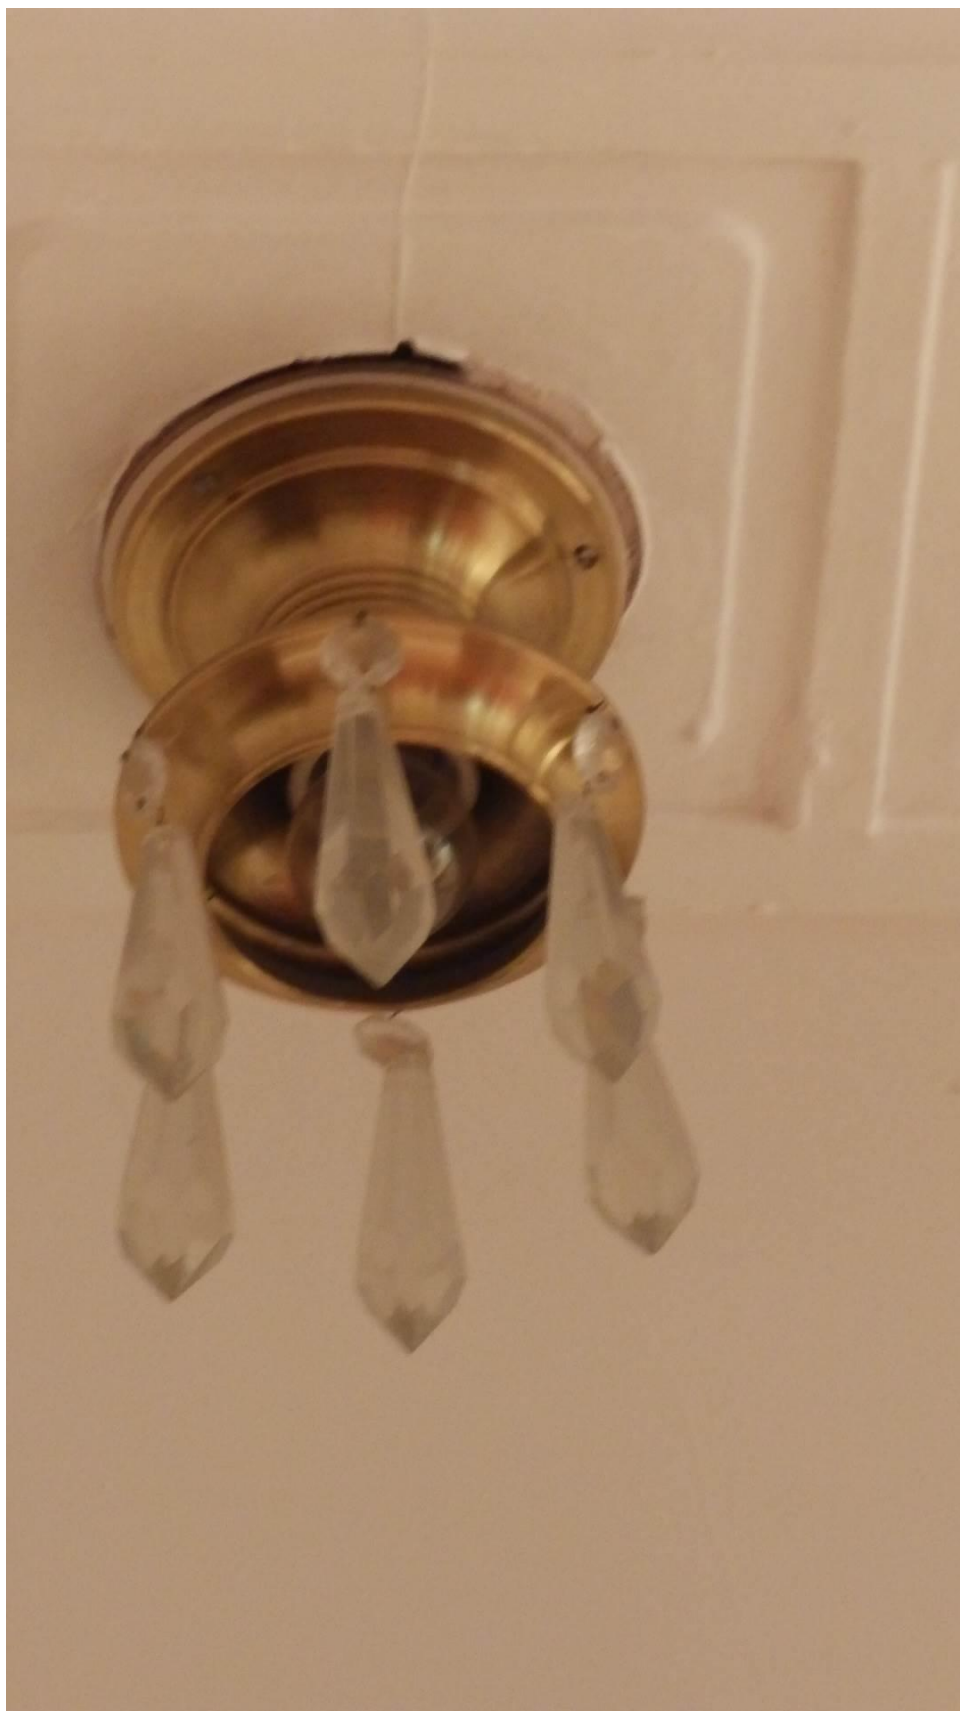
Většina osvětlovadel se dochovala v dobrém stavu, jsou pouze znečištěna prachem z ovzduší. Některá skleněná stínidla jsou rozbitá, nebo poškozená.

Svítidla budou deinstalována a převezena do dílny. Tam budou ometena šetrně rozebrána a omyta mýdlovou vodou od prachu a dalších nečistot. Případné chybějící části budou zhotoveny nové dle originálních. Nově zhotovená budou také chybějící a rozbitá skleněná stínidla.

Závěrečná konzervace kovových částí bude provedena zaponovým lakem.

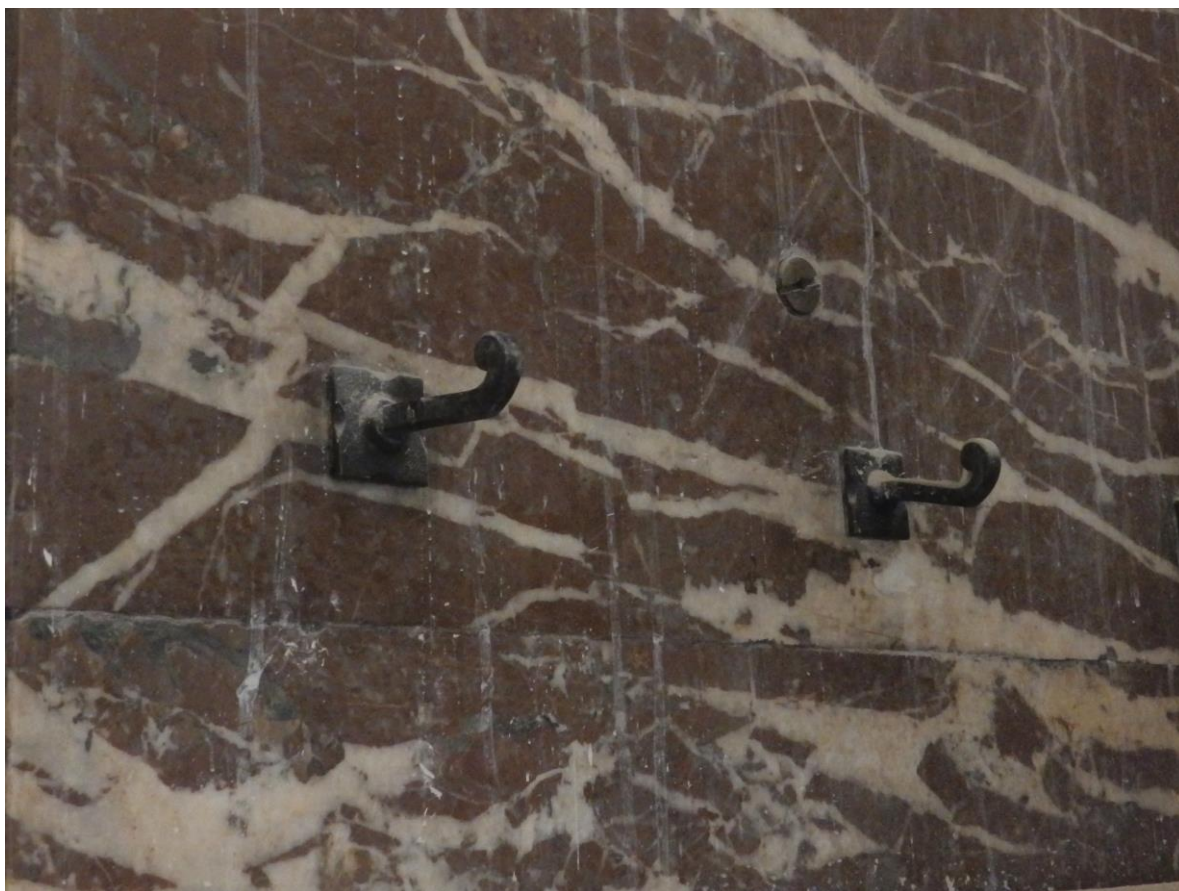
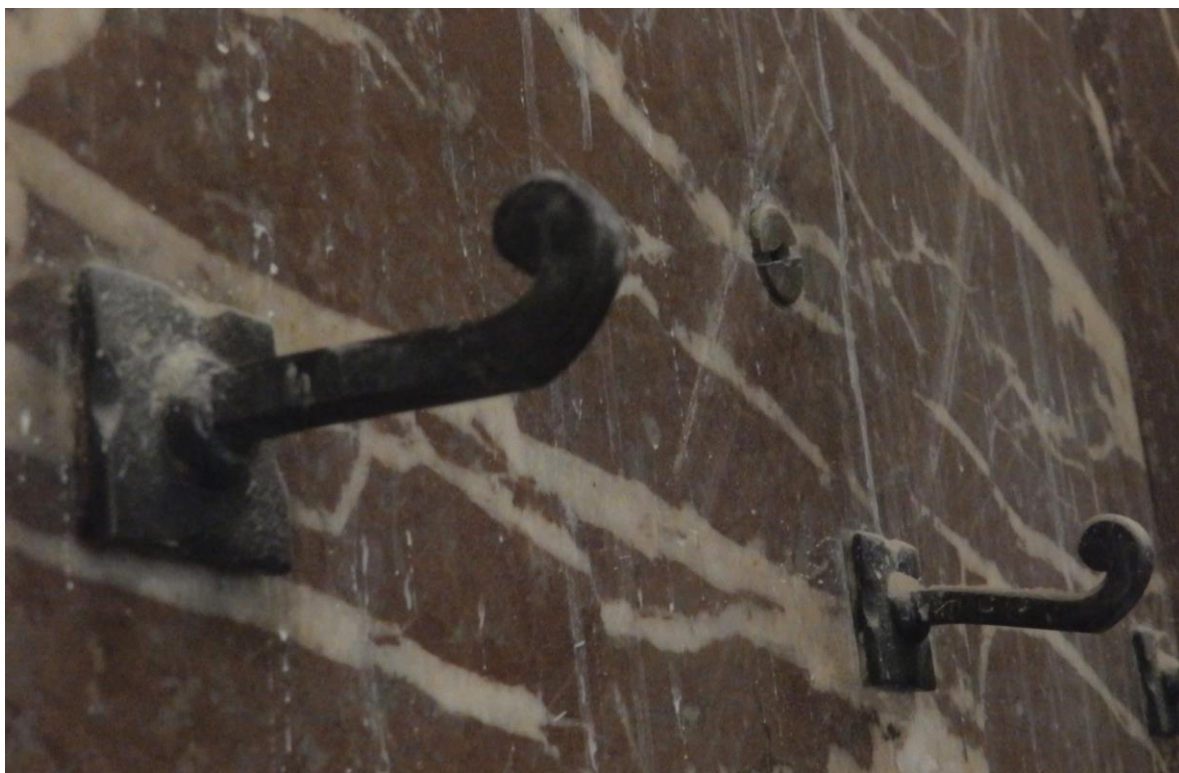
Jedná se o prvky z měděného – bronzového materiálu, které opět na sobě mají velké vrstvy náletových depositů a nečistot ze stavební činnosti v interiéru. Začernalý povrch – koroze, je důkazem zanedbané preventivní údržby.

Zeslabení či odstranění korozivních produktů bude provedeno v kombinaci mechanické a chemické cesty (čpavková voda a rouno). Povrchová konzervace bude provedena zaponovým, či voskodamarovým lakem.

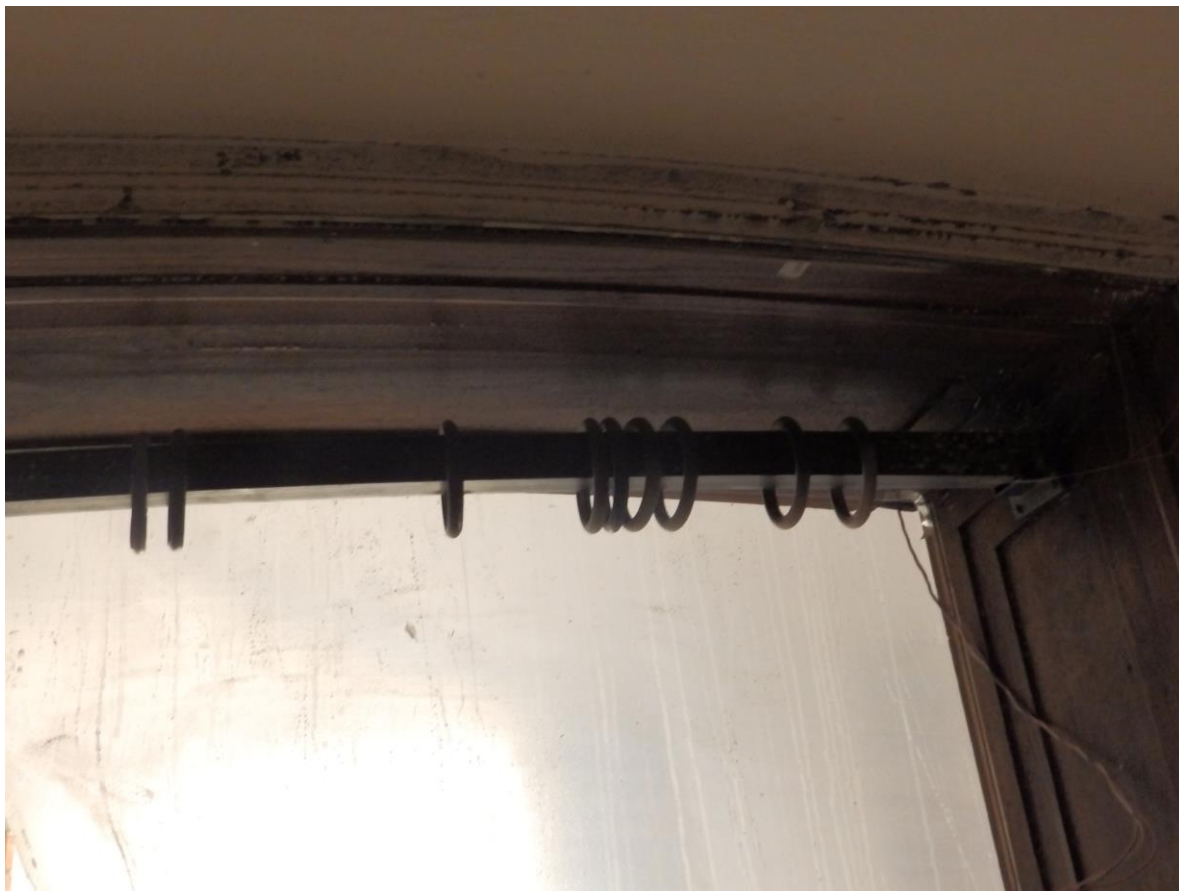
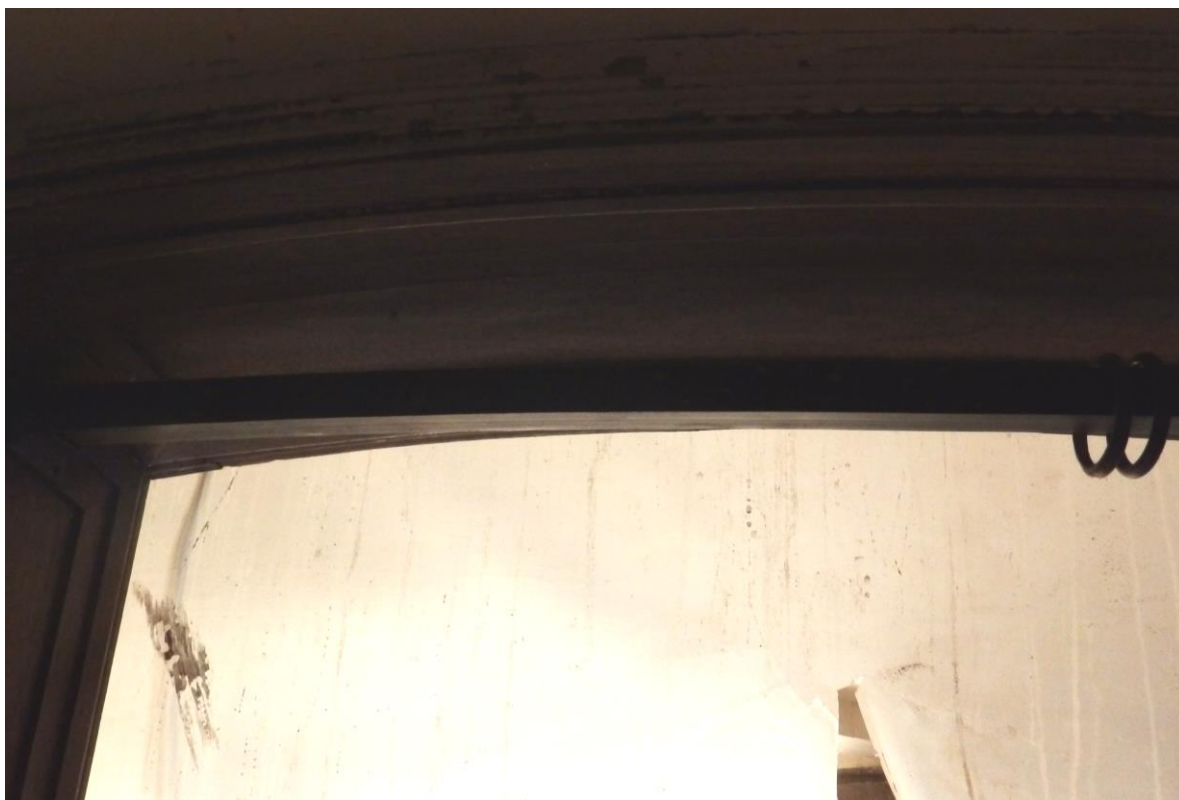
Zmíněná hrazda pro závěs zcela chybí, ale s ohledem na koncepci budoucího užívání budovy se tato nebude obnovovat.

Stávající garniž v protějším vchodě je zanesena náletovými deposity a deposity ze stavebních úprav interiéru. Mosazné prvky vykazují dlouhodobou absenci preventivní údržby, což znamená, že povrch materiálu na sobě nese zčernalé korozivní produkty, které je nutné v rámci restaurátorského zákroku zeslabit či odstranit. Toto bude řešeno se zástupci NPÚ při vlastní realizaci.

Stávající garniž v protějším vchodě je zanesena náletovými deposity a deposity ze stavebních úprav interiéru. Mosazné prvky vykazují dlouhodobou absenci preventivní údržby, což znamená, že povrch materiálu na sobě nese zčernalé korozivní produkty, které je nutné v rámci restaurátorského zákroku zeslabit či odstranit. Toto bude řešeno se zástupci NPÚ při vlastní realizaci. Zeslabení či odstranění korozivních produktů bude provedeno v kombinaci mechanické a chemické cesty (čpavková voda a rouno). Povrchová konzervace bude provedena zaponovým, či voskodamarovým lakem.
