Labor Praha, spol. s r.o.

DIAGNOSTICKÝ PRŮZKUM
KONSTRUKCE VOZOVKY
SILNICE III/27940
KM 3,353 - 7,483

Zpráva č. DV-15-063-16/4 z 09/2015

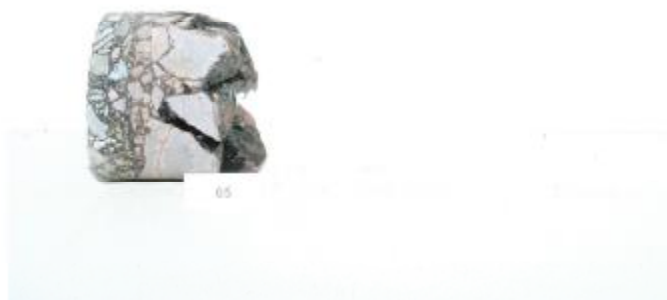
VÝVRT č. 65 - stanížení km 5,903 P

EK2	21 mm
PMH	???

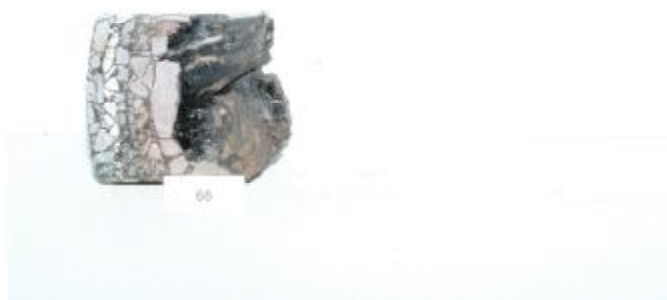
VÝVRT č. 66 - stanížení km 4,953 L

EK2	22 mm
PMH	???

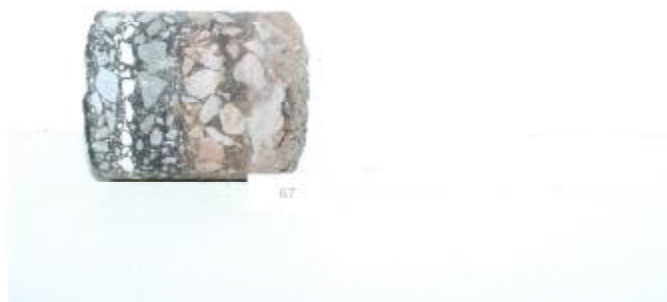
VÝVRT č. 67 - staničení km 3,953 P

EKZ	27 mm	↓
AC 16	28 mm	
PMH	777 mm

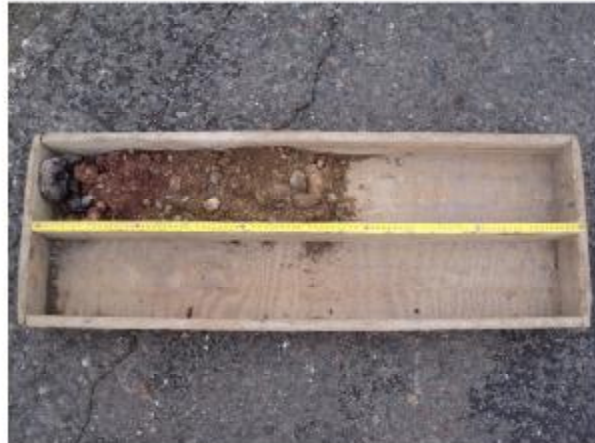
SONDA č. 1 - staničení km 3,553 P

tloušťka vrstvy	
AC	20 mm
PMH	50 mm
ŠP 0/63	480 mm
NELZE ODVRTAT	???

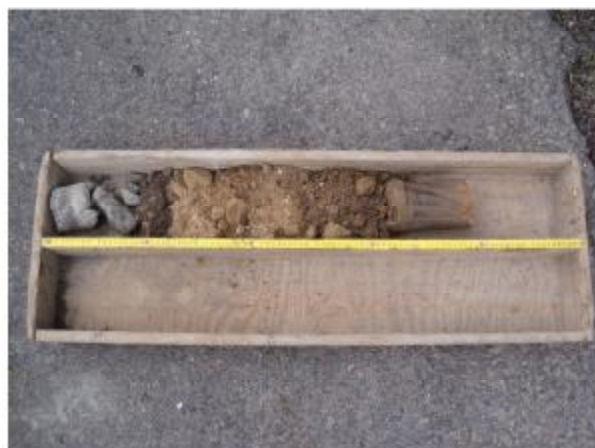
SONDA č. 2 - staničení km 4,153 L

tloušťka vrstvy	
AC	50 mm
PMH	120 mm
ŠP 0/63	320 mm
Jíl	310 mm

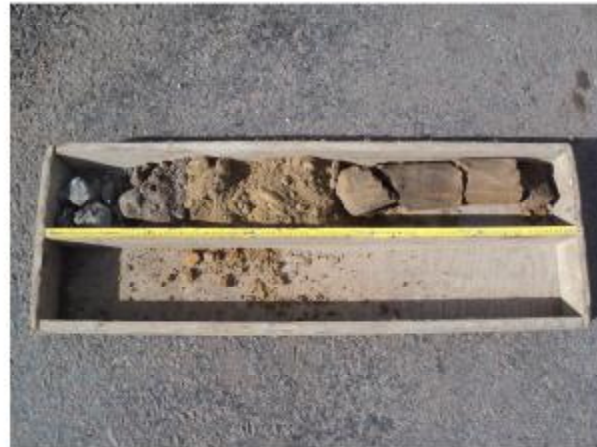
SONDA č. 3 - staničení km 4,553 P

tloušťka vrstvy	
EKZ	10 mm
PMH	170 mm
ŠD 0/22	90 mm
ŠP 0/45	290 mm
JiL	390 mm

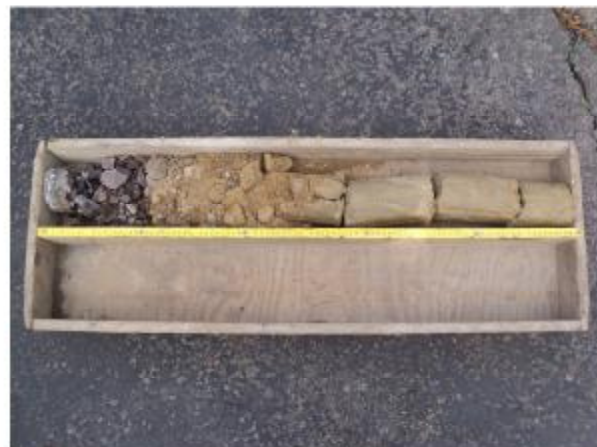
SONDA č. 4 - staničení km 5,153 L

tloušťka vrstvy	
AC	40 mm
PMH	150 mm
ŠP 0/45	250 mm
JiL	560 mm

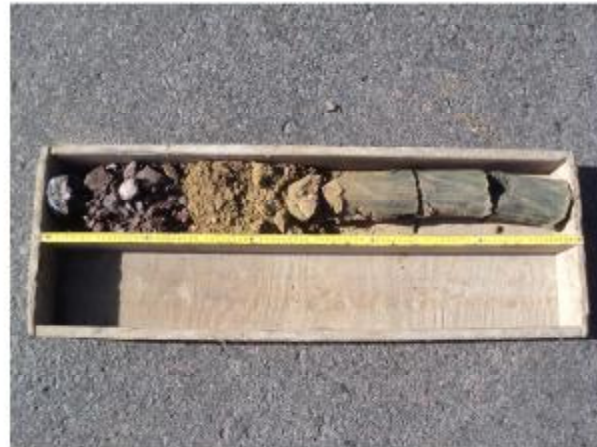
SONDA č. 5 - staničení km 5,553 P

tloušťka vrstvy	
AC	30 mm
PMH	230 mm
S2 SP PSEK ŠPATNĚ ZRNĚNÝ	200 mm
JÍL	540 mm

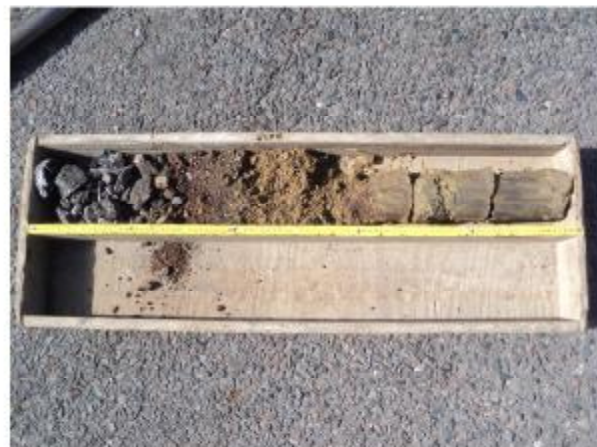
SONDA č. 6 - staničení km 6,153 L

tloušťka vrstvy	
AC	20 mm
PMH	230 mm
S2 SP PSEK ŠPATNĚ ZRNĚNÝ	350 mm
JÍL	400 mm

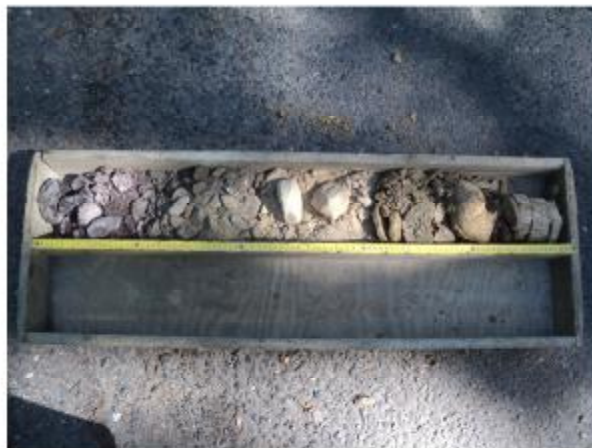
SONDA č. 7 - staničení km 6,553 P

tloušťka vrstvy	
AC	20 mm
PMH	180 mm
ŠD 0/32	220 mm
PÍSKOVEC	220 mm
JİL	360 mm

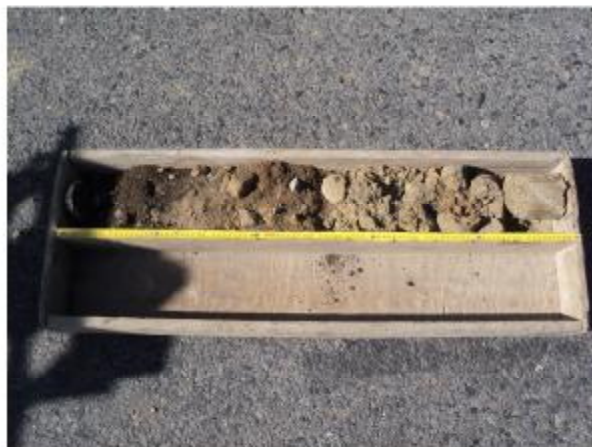
SONDA č. 8 - staničení km 7,153 L

tloušťka vrstvy	
AC	30 mm
PMH	50 mm
ŠP 0/45	430 mm
JİL	490 mm
