DIAGNOSTICKÝ PRŮZKUM
KONSTRUKCE VOZOVKY
SILNICE III/28440
KM 7,739 – 11,600

Zpráva č. DV-15-063-26/5 z 09/2015

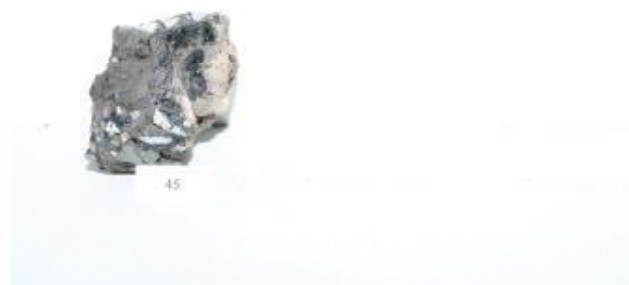
VÝVRT č. 45 - staničení km 10,039 P

Klouček vrstvy	
BRZ	11 mm
PWH	?? mm

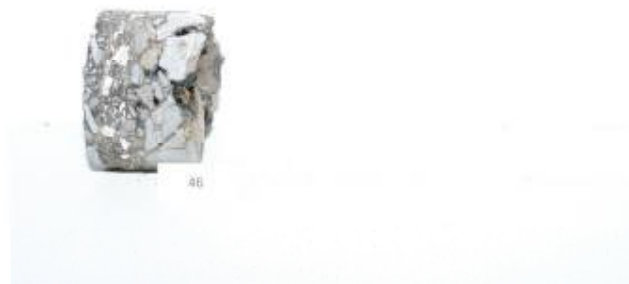
VÝVRT č. 46 - staničení km 9,039 L

Klouček vrstvy	
BRZ	9 mm
A.C. 11	14 mm
PWH	?? mm

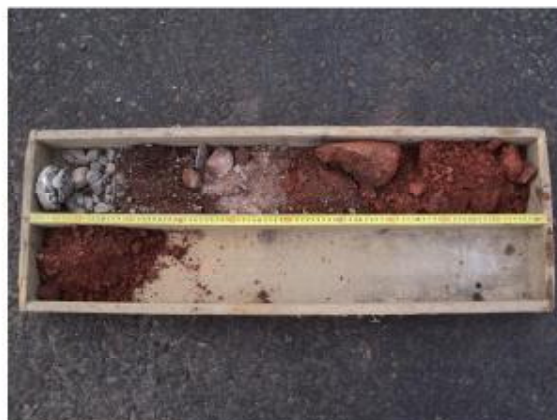
SONDA č. 1 - staničení km 8,339

Tloušťka vrstvy	
EKZ	30 mm
PMH	120 mm
ŠP-0/45	340 mm
JIL F7 MH	710 mm

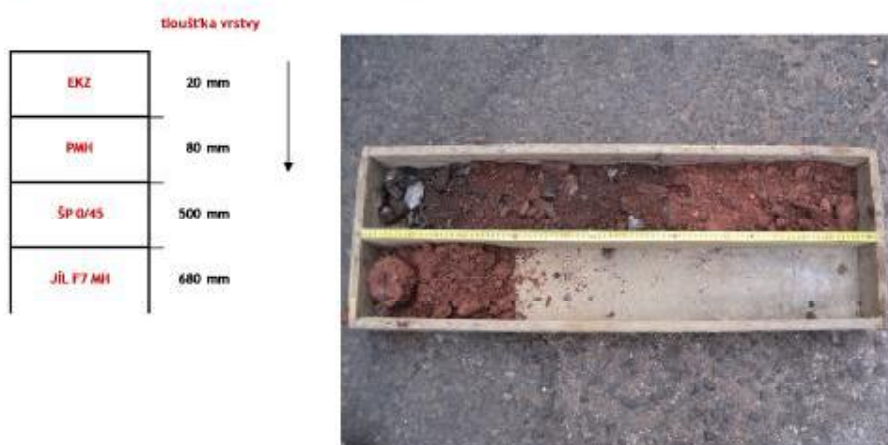
SONDA č. 2 - staničení km 9,239

Sonda č.	2
Staničení [km]	9,239
Tloušťky konstrukčního souvrství [mm]	
EKZ	20
PMH	80
ŠP 0/45	500
JÍL F7 MH	680

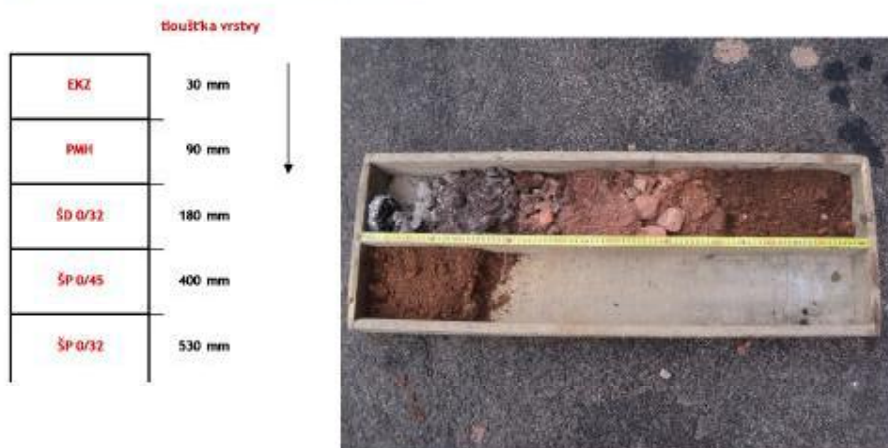
SONDA č. 3 - staničení km 10,139

Sonda č.	3
Staničení [km]	10,139
Tloušťky konstrukčního souvrství [mm]	
EKZ	30
PMH	90
ŠD 0/32	180
ŠP 0/45	400
ŠP 0/32	530

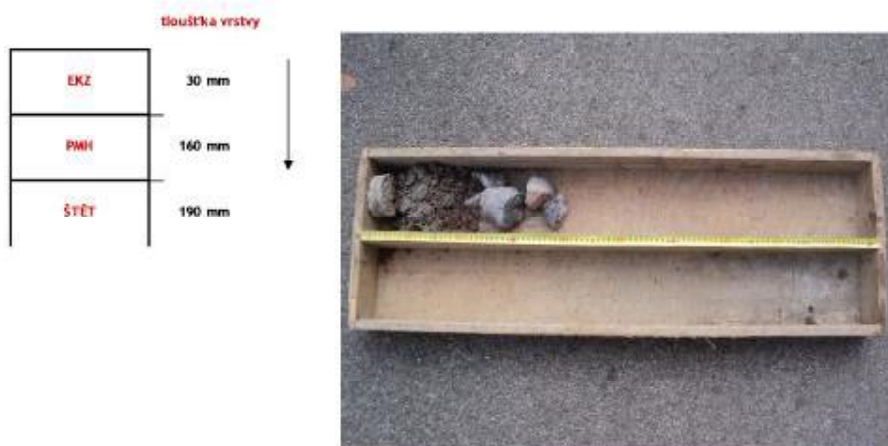
SONDA č. 4 - staničení km 11,239

Sonda č.	4
Staničení [km]	11,239
Tloušťky konstrukčního souvrství [mm]	
EKZ	30
PMH	160
ŠTĚT	190
