DIAGNOSTICKÝ PRŮZKUM
KONSTRUKCE VOZOVKY
SILNICE III/3044
KM 0,000 - 1,205

Zpráva č. DV-15-063-20/4 z 09/2015

Silnice: **III/3044**

Staničení úseku [km]: **0,000 - 1,205**

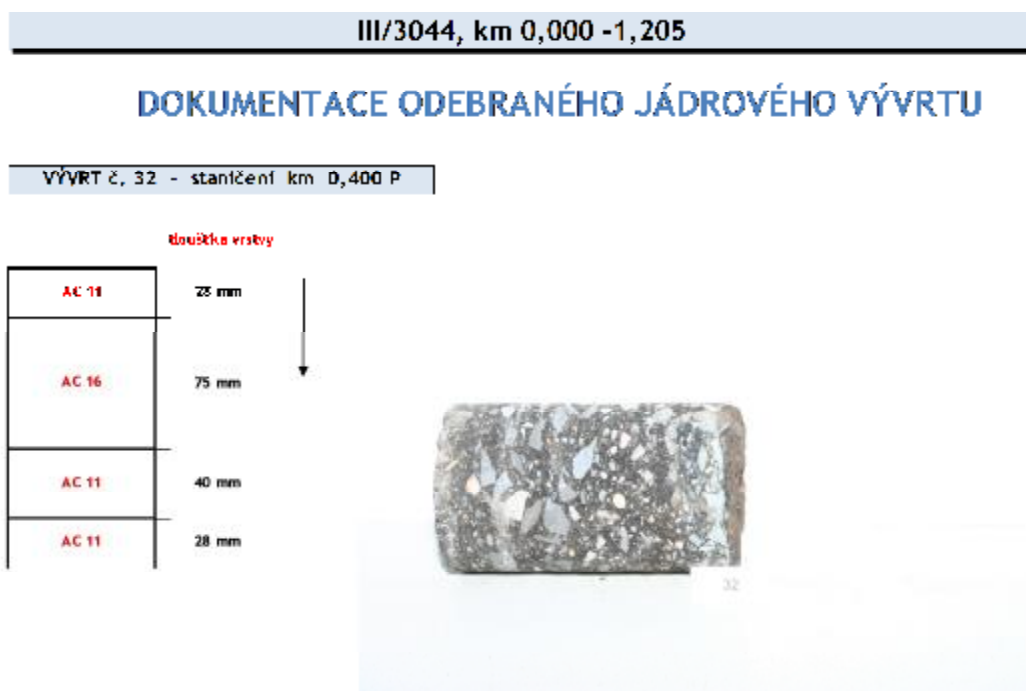
Číslo vývrtu	Staničení [km]	Konstrukční vrstvy [mm]				
		obrusná	ložní	I. podkladní	II. podkladní	CELKEM
32	0,400 P	28	75	40	28	171
33	1,100 L	42	35	43	44	164

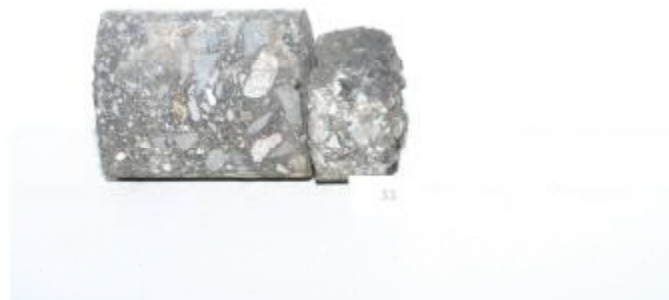
VÝVRT č. 33 - staničení km 1,100 L

AL 11	42 mm
AC 16	35 mm
AC 16	43 mm
AC 11	44 mm

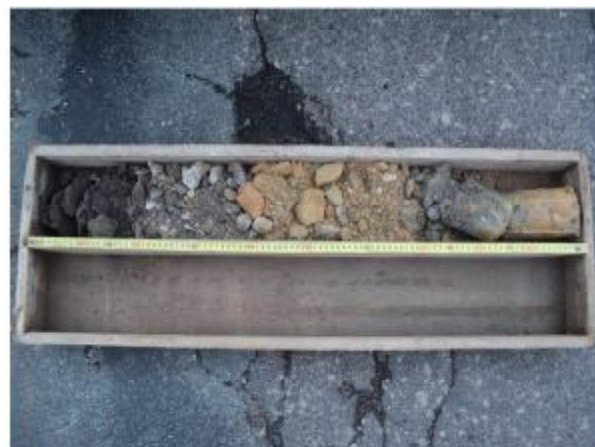
SONDA č. 1 - staničení km 0,300 P

tloušťka vrstvy	
AC	100 mm
PMH	70 mm
ŠD 0/32	200 mm
GS GC ŠTĚRK JÍLOVITÝ	350 mm
JÍL	280 mm

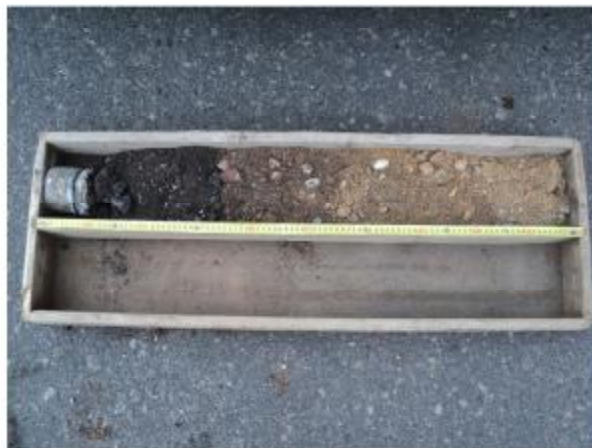
SONDA č. 2 - staničení km 1,000 L

tloušťka vrstvy	
AC	110 mm
PMH	220 mm
ŠP 0/32	220 mm
S5 SC PÍSEK JÍLOVITÝ	450 mm
