DIAGNOSTICKÝ PRŮZKUM
KONSTRUKCE VOZOVKY
SILNICE II/298
KM 33,819 - 36,252

Zpráva č. DV-15-063-21/4 z 09/2015

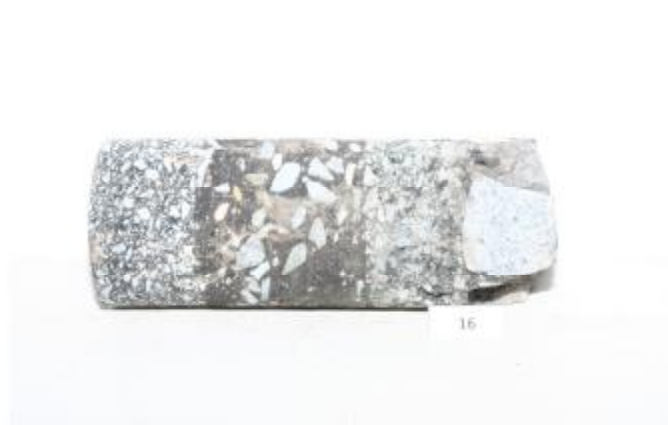
VÝVRT Č. 16 - staničení km 34,069 P

AC 11	60 mm
AC 22	98 mm
AC 16	50 mm
DLAŽBA	??? mm

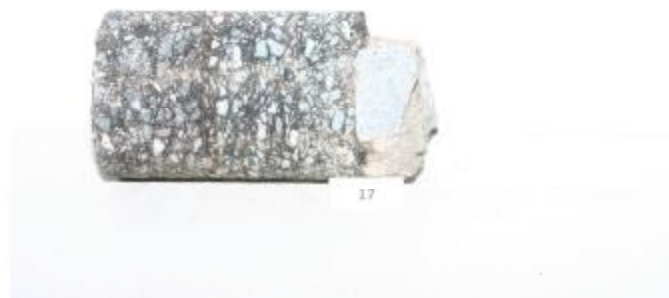
VÝVRT č. 17 - staničení km 35,119 L

AC 11	57 mm
AC 16	59 mm
AC 16	33 mm

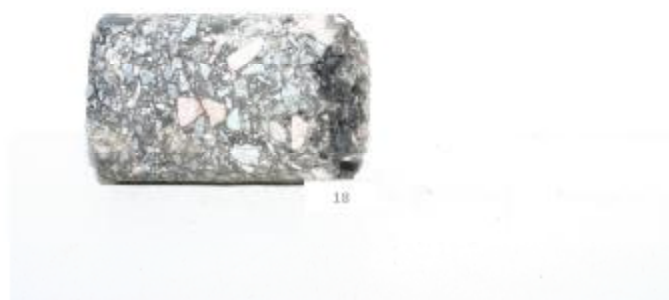
VÝVRT č. 18 - staničení km 35,969 P

DK2	5 mm
AC 16	43 mm
AC 16	52 mm
AC 16	43 mm

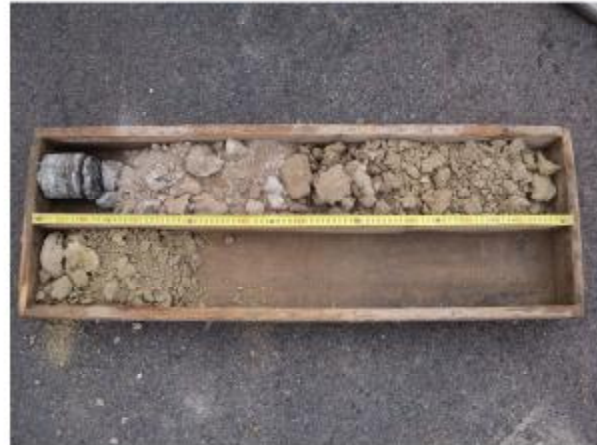
SONDA č. 1 - staničení km 34,119 P

tloušťka vrstvy	
AC	100 mm
DLAŽBA	50 mm
ŠD Ø125	370 mm
JÍL	730 mm

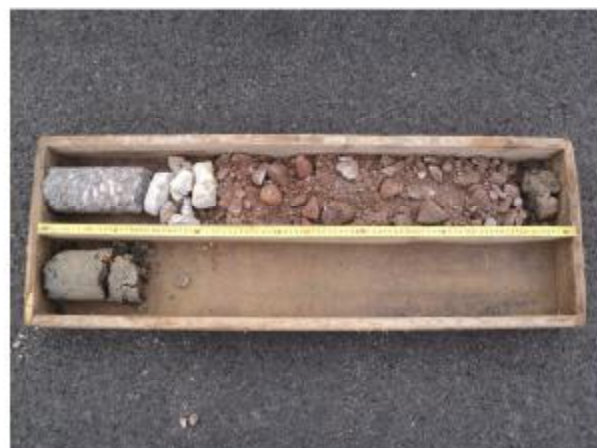
SONDA č. 2 - staničení km 36,119 P

tloušťka vrstvy	
AC	200 mm
CB	130 mm
ŠD Ø125	600 mm
JÍL	260 mm

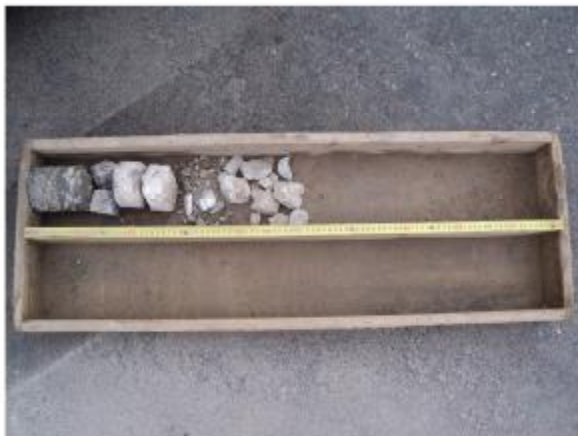
SONDA č. 3 - staničení km 34,969 L

tloušťka vrstvy	
AC	100 mm
DLAŽBA	50 mm
CB	110 mm
ŠD Ø132	80 mm
ŠTĚT	150 mm
