IDProjekt s.r.o. inženýring a projekce dopravních staveb Júnova 1028, 517 41 Kostelec nad Orlicí tel. 494 544 554 www.idprojekt.cz IČO 024 97 247 DIČ CZ02497247				
ZPRACOVAL:	ING. JAKUB HAJN						
TECHNICKÁ KONTROLA:	ING. PETR PÁCHA						
ZODPOVĚDNÝ PROJEKTANT:	ING. PAVEL MATYS						
HLAVNÍ PROJEKTANT:	ING. MILOŠ BURIANEC						
KRAJ:	KRÁLOVÉHRADECKÝ	OKRES:	TRUTNOV	OBEC:	HORNÍ OLEŠNICE - ŽDÍRNICE	STUPEŇ:	PDPS
INVESTOR: KRÁLOVÉHRADECKÝ KRAJ, PIVOVARSKÉ NÁMĚSTÍ 1245, 500 03 HRADEC KRÁLOVÉ						ZAK ČÍSLO:	0113
AKCE: III/01613 ŽDÍRNICE						ARCHIVNÍ ČÍSLO:	2016-008-0113
						DATUM:	IV / 2016
						FORMÁT:	A4
						MĚŘÍTKO:	-
OBJEKT:	SO 101 - KOMUNIKACE					ČÍSLO SOUPRAVY:	ČÍSLO PŘÍLOHY:
OBSAH:	DIAGNOSTICKÝ PRŮZKUM KONSTRUKCE VOZOVKY						E.5.

DIAGNOSTICKÝ PRŮZKUM
KONSTRUKCE VOZOVKY
SILNICE III/01613
KM 0,000 - 2,850

Zpráva č. DV-15-063-29/4 z 09/2015

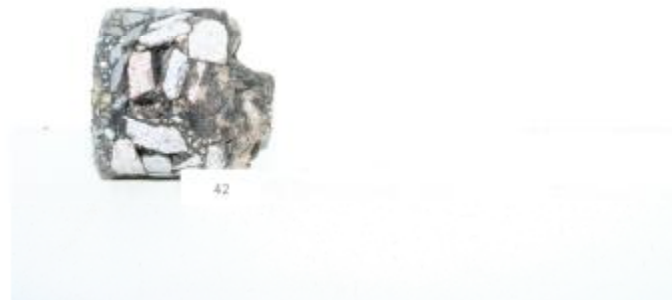
VÝVRT č. 42 - staničení km 1,400 L

Číslo vývrtu	Staničení [km]	Konstrukční vrstvy [mm]		
		obrusná	ložní	CELKEM
41	0,500 P	9	-	9
42	1,400 L	6	-	6
43	2,500 P	30	50	80

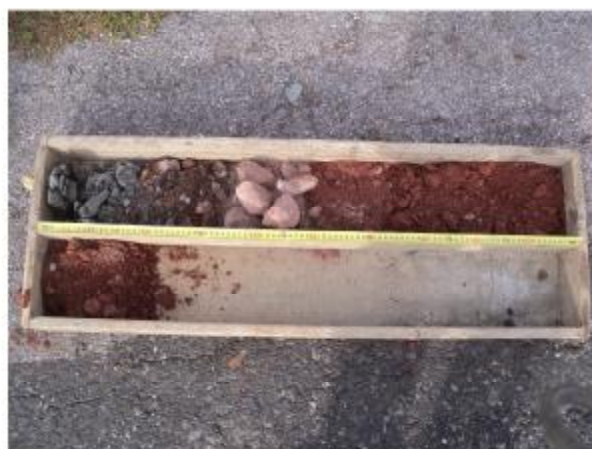
SONDA č. 1 - staničení km 0,5

tloušťka vrstvy	
EKZ	20 mm
PMH	120 mm
ŠP 0/32	190 mm
ŠTĚT	180 mm
ŠP 0/32	140 mm
PÍŠČITÝ JÍL F4 CS	520 mm

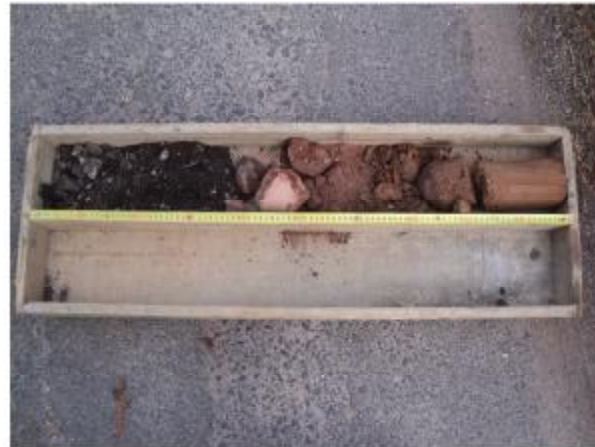
SONDA č. 2 - staničení km 1,4

tloušťka vrstvy	
EKZ	10 mm
PMH	100 mm
ŠP 0/32	260 mm
ŠTĚT	150 mm
ŠP 0/32	110 mm
PÍŠČITÝ JÍL F4 CS	370 mm

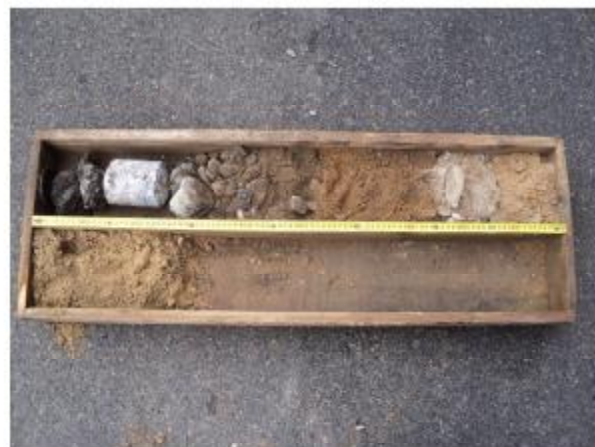
SONDA č. 2 - staničení km 15,837 P

tloušťka vrstvy	
AC	120 mm
CB	120 mm
ŠD 0/32	90 mm
ŠP 0/63	190 mm
S2 SP PÍSEK ŠPATNĚ ZRNĚNÝ	220 mm
ŠD 0/63	130 mm
S5 SC PÍSEK JÍLOVITÝ	390 mm

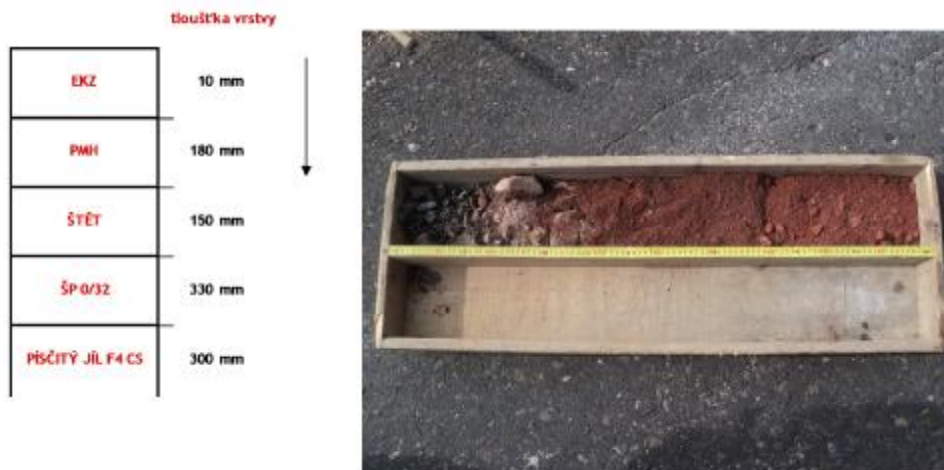
SONDA č. 3 - staničení km 2,4

Sonda č.	3
Staničení [km]	2,400
Tloušťky konstrukčního souvrství [mm]	
EKZ	10
PMH	180
ŠTĚT	150
ŠP 0/32	330
PÍŠČITÝ JÍL F4 CS	300

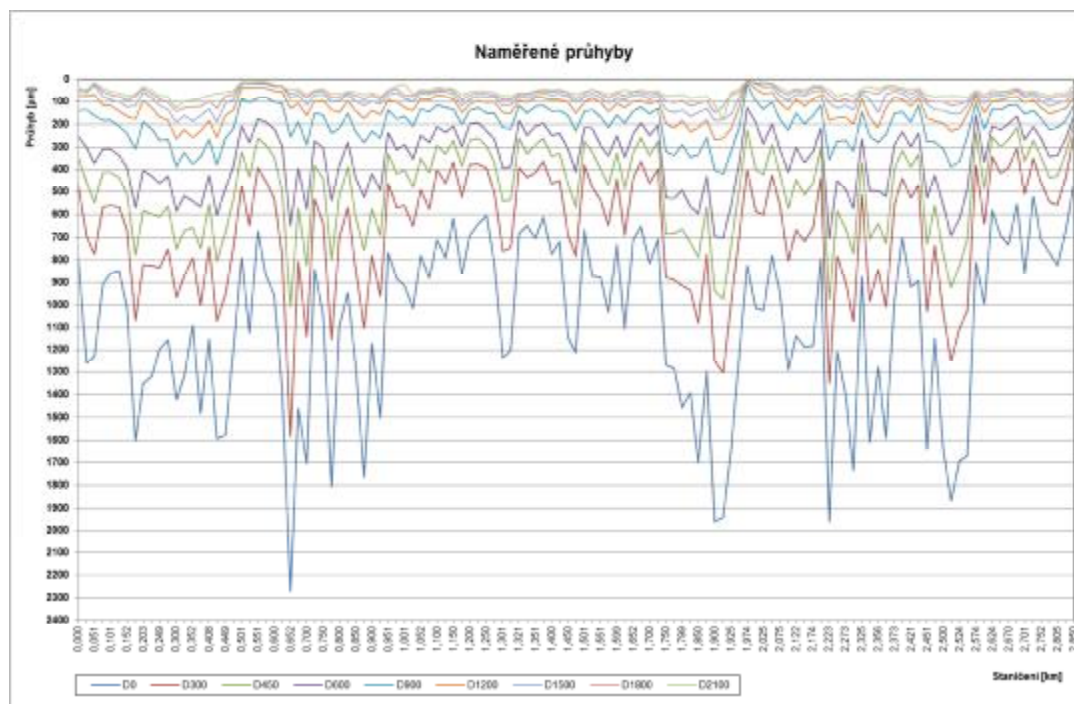
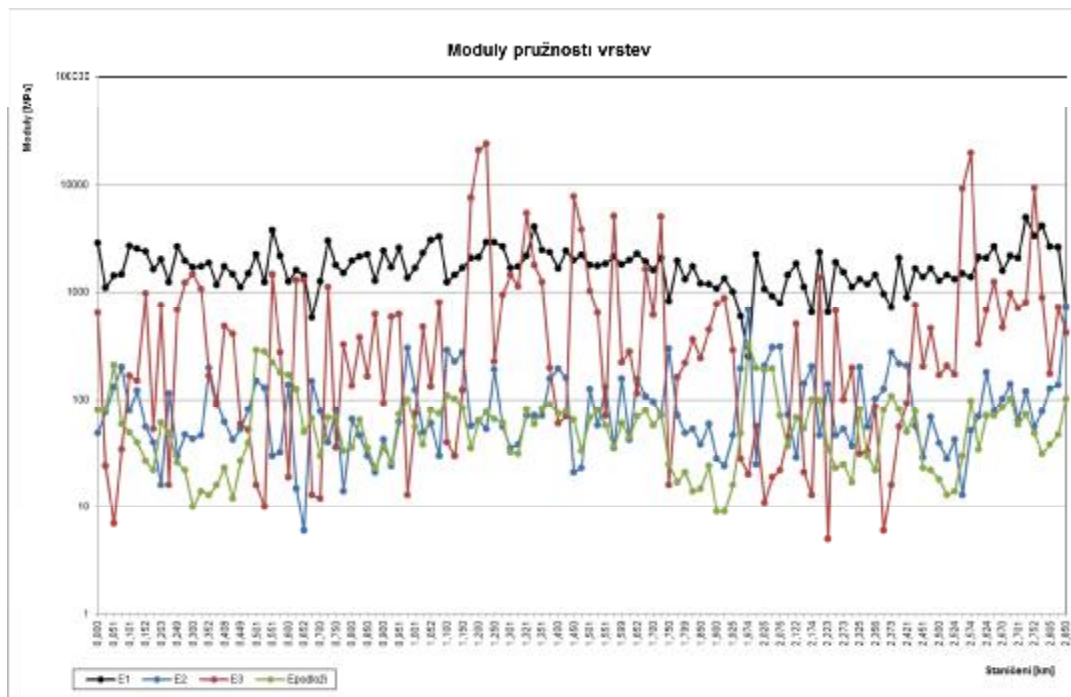
Výsledky měření únosnosti prokázaly, že konstrukce vozovky v citovaném úseku je místy nehomogenní a místy nedostatečná. Dosažené výsledky měření únosnosti, naměřené průhyby a vypočtené moduly jsou graficky znázorněny v následujících grafech.

Naměřené průhyby [μm]								
D0	D300	D450	D600	D900	D1200	D1500	D1800	D2100
1093	680	491	357	202	129	92	69	56
Moduly pružnosti vrstev [MPa]				Zbytková životnost / zesílení				
E1	E2	E3	Ep	roky	[cm]			
1818	104	1331	66	10	5
