Dodatek technické zprávy zachycující stav díla

Dodatek k technické zprávě popisuje stávající stav konstrukcí a rozsah zbývajících prací na akci: Zateplení VOŠ a SPŠ, Rychnov nad Kněžnou, U Stadionu 1166 (DM, Javornická).

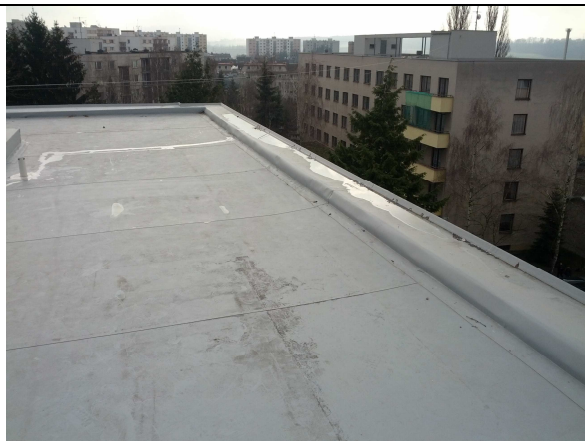
Nesprávně provedené vyspárování střešní atiky

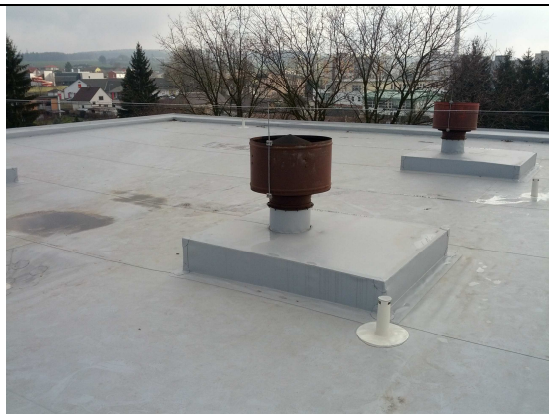
Nedokončené a nesprávně provedeny větrací komíny, neprovedené nátěry prvků VZT

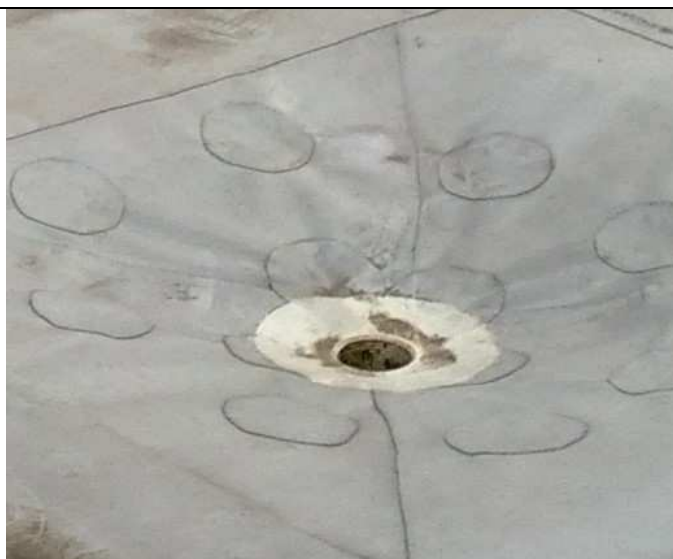
Nesystémové provedení střešních vpustí otočeným komínkem odvětrání – nutno vyměnit

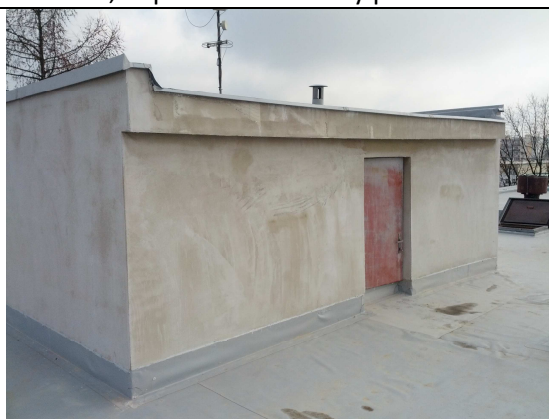
Nedokončená základní výztužná vrstva kolem střešní nástavby

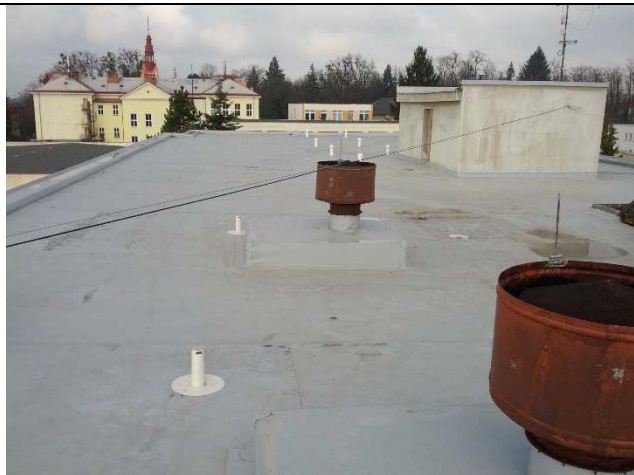
Nedokončené komínky odvětrání, chybějící úpravy povrchů VZT výdechů

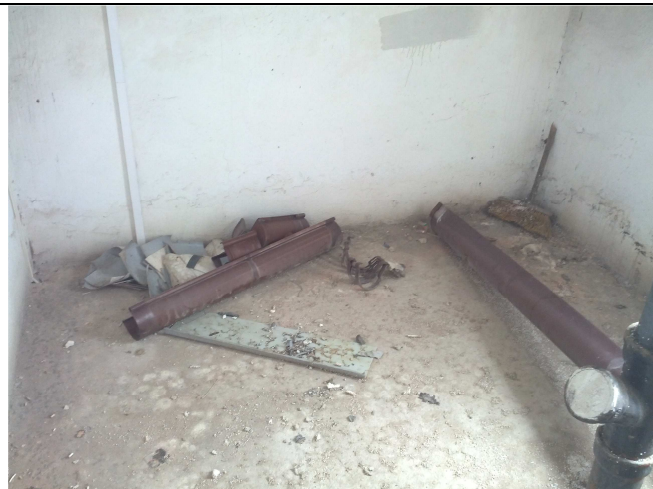
Neprovedený úklid ve střešní nástavbě. Neprovedeno zateplení podlahy.

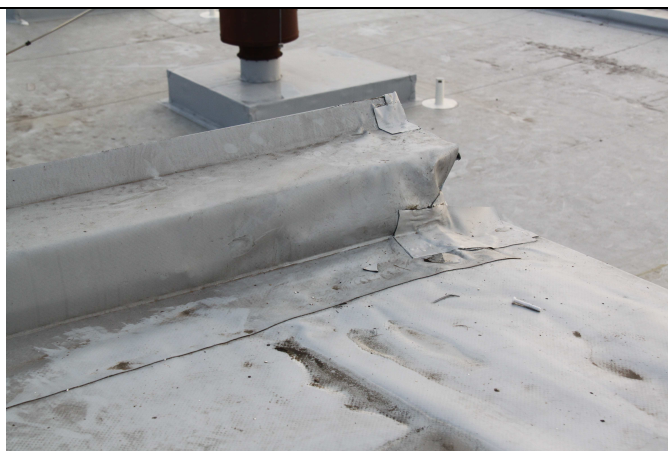
Nesprávně provedené detaily PVC krytiny střechy nástavby

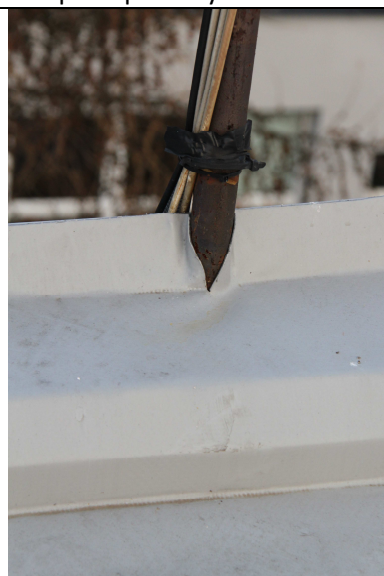
Chybně provedený prostup krytinou střešní nástavby

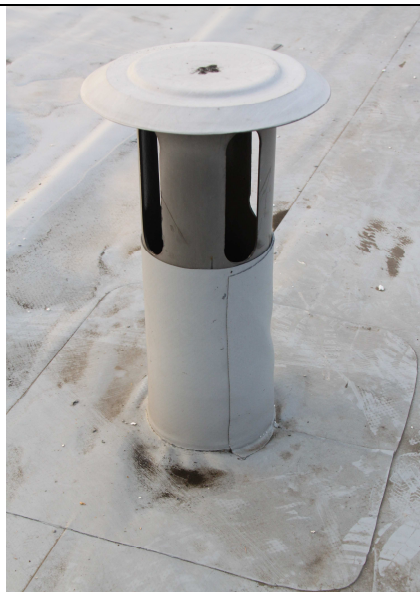
Nesprávně provedený detail opláštění prostupu krytinou střešní nástavby

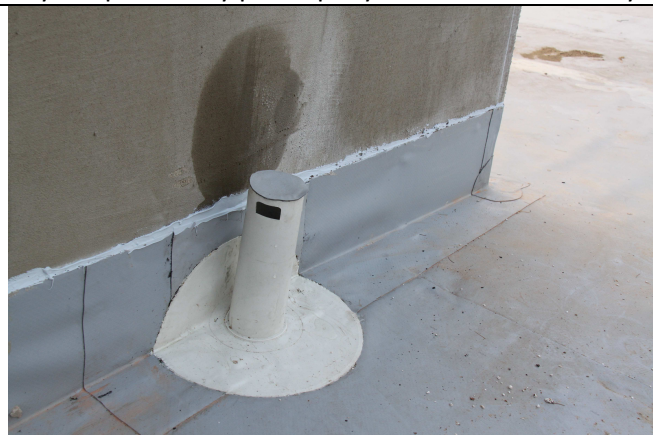
Chybně provedený a nedokončený větrací komínek. Nevhodné ukončení PVC krytiny na svislé konstrukci silikonovým tmelem.

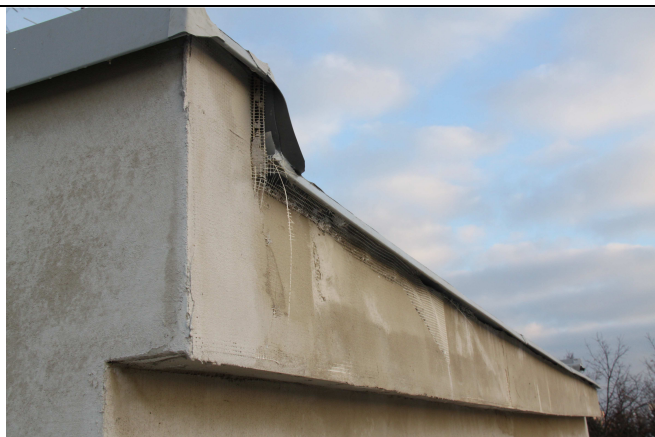
Chybně provedený nedokončený detail střešní nástavby přechodu atiky v oplechování a svislé čelo.

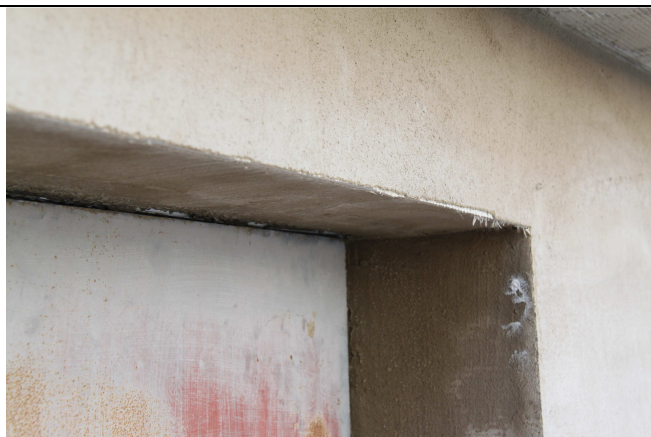
Nevhodně provedené nadpraží (dveře při otevření zadržávají o rohovou lištu)

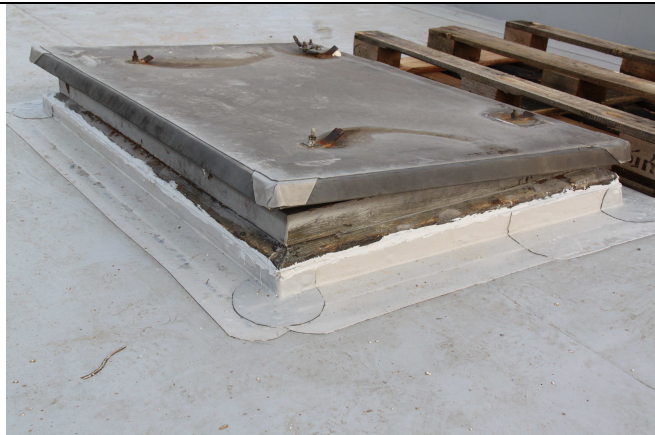
Neprovedená výměna a přizvednutí střešního výlezu

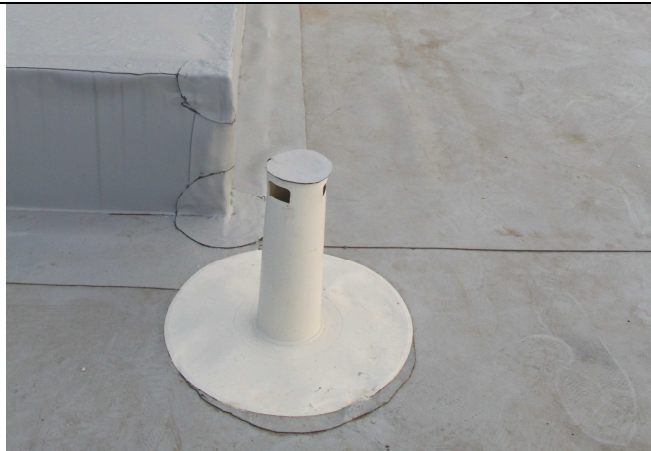
Nedokončený a nesprávně provedený větrací komínek.

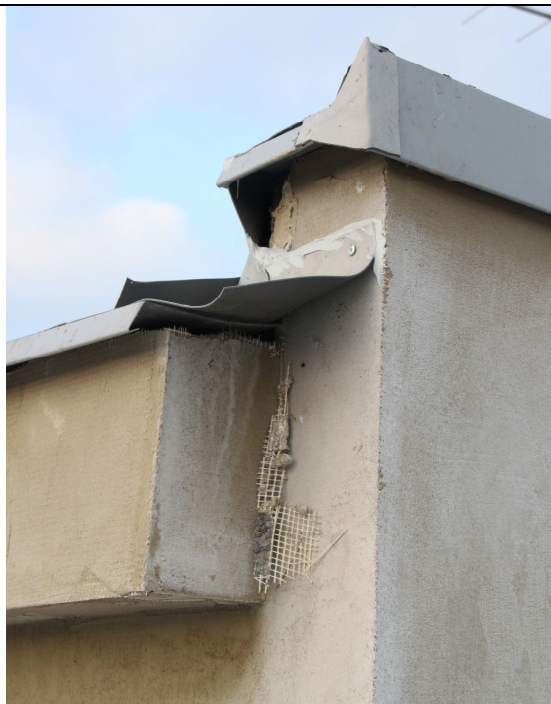
Nedokončená základní výztužná vrstva na střešní nástavbě, nesprávně (provizorně) provedené oplechování

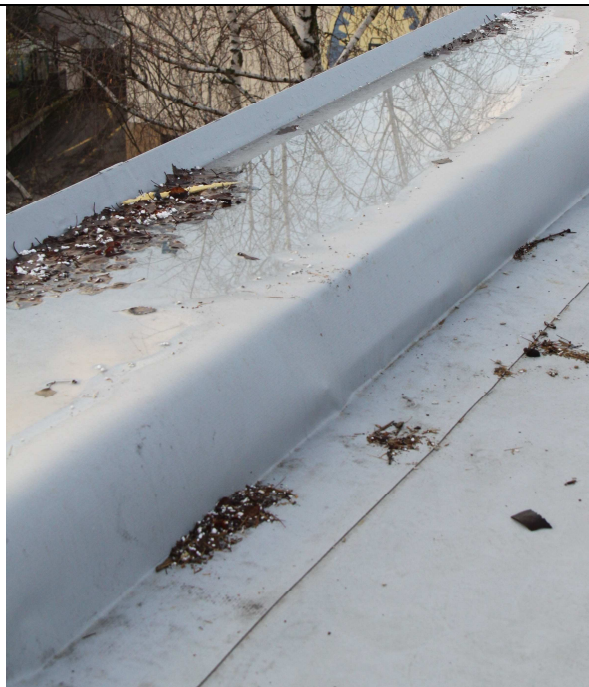
Chybějící spádová vrstva, nedostatečné navaření PVC krytiny k vnitřní a vnější rohové liště. Nevhodný způsob uchycení

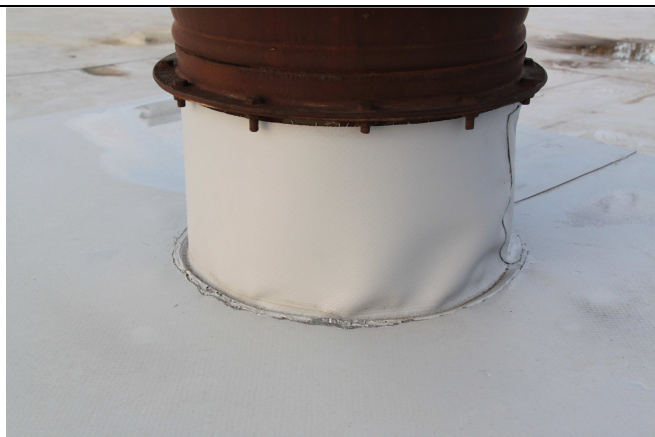
Nesprávně provedený detail napojení svislé a vodorovné PVC krytiny

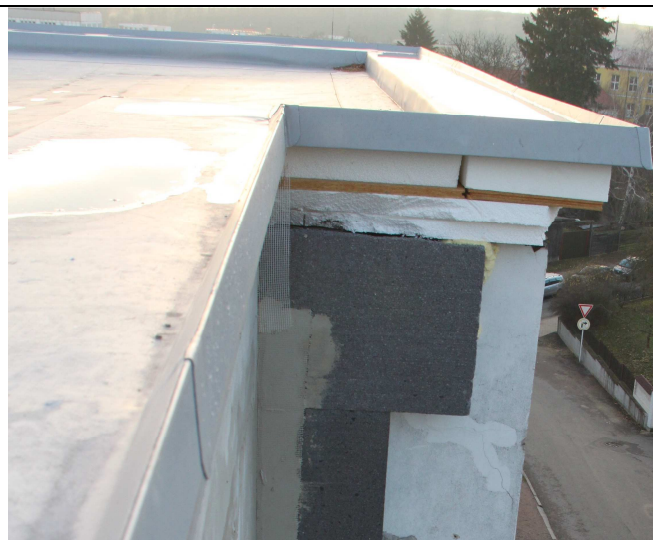
Nesprávně provedené nastavení atiky; spád na opačnou stranu; chybějící návaznost na zateplení svislých konstrukcí

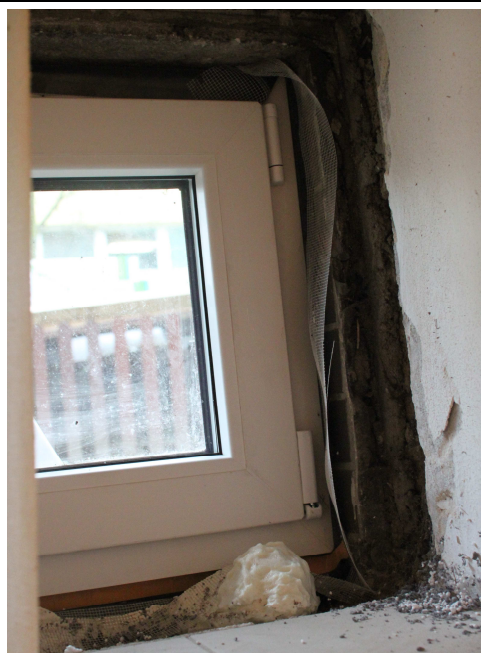
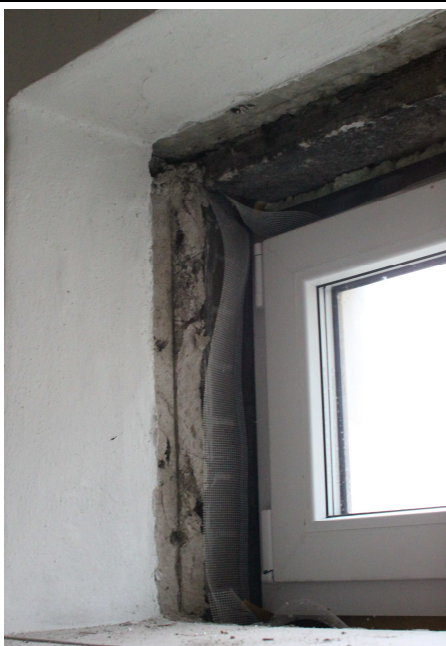
Neprovedené začištění ostění, nadpraží a parapetu po montáži části oken 1.PP

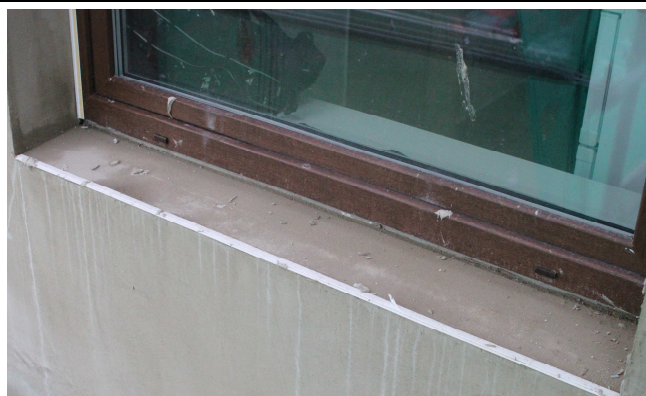
Zašpiněné rámy oken od lepidla

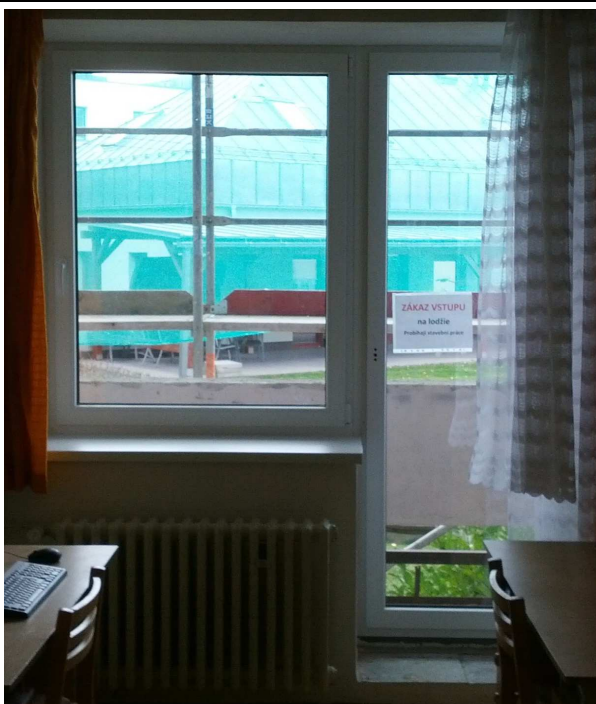
Nesprávný způsob otevírání oken v lodžích – nesprávně provedeno v osmi případech na severovýchodní stěně

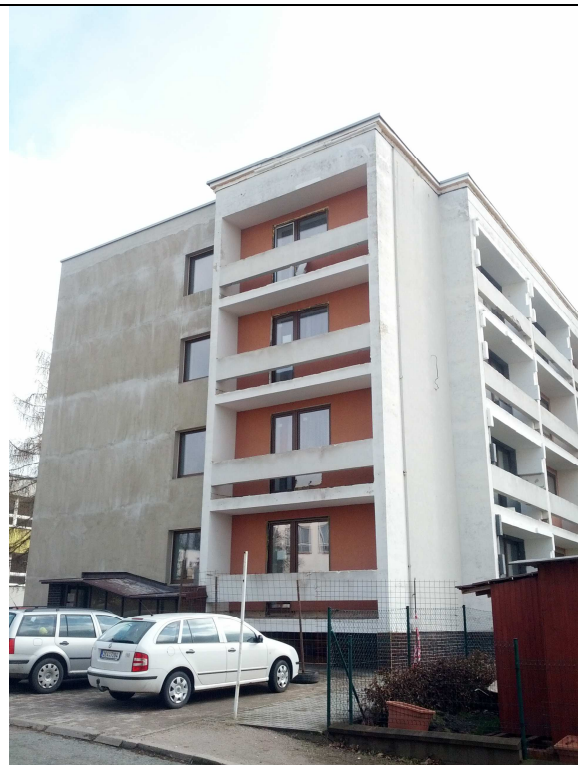
Zateplování lodžii nebylo započato

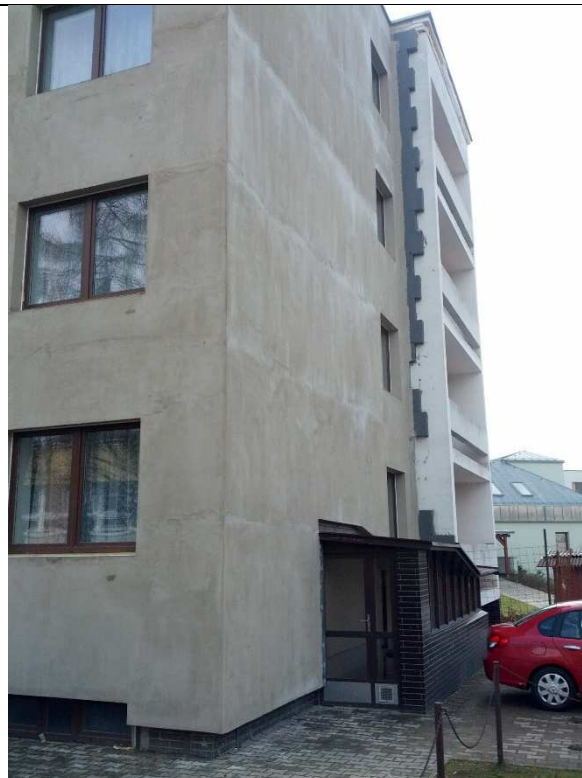
Nprovedena výměna dveří a krytiny bočního vstupu vč. navazujících detailů

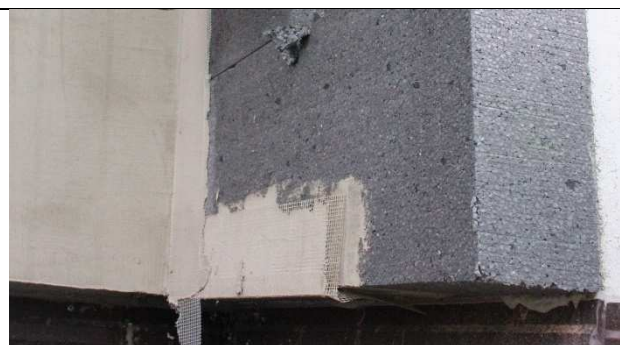
Chybějící základová lišta a nedořešený detail zateplení nad bočním vstupem

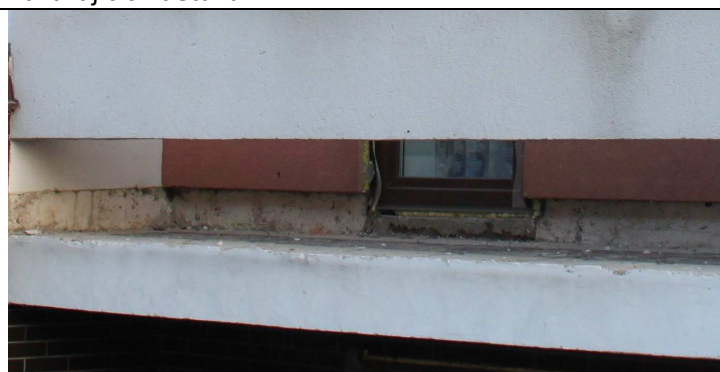
Vybourány původní kce podlah vč. klempířských prvků. Práce na nových podlahách nezapočaty

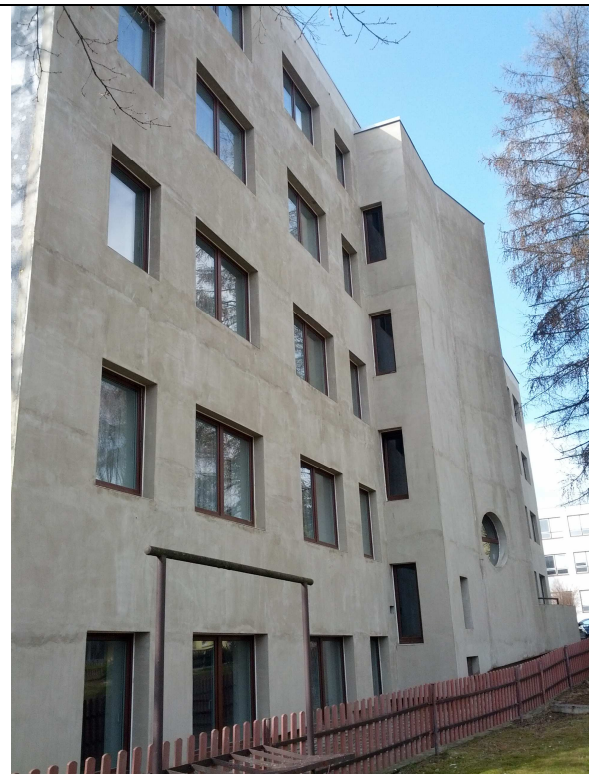
Provedeno zateplení vč. základní výztužné vrstvy; nezapočato se zateplením soklu. Chybí montáž veškerých klempířských výrobků

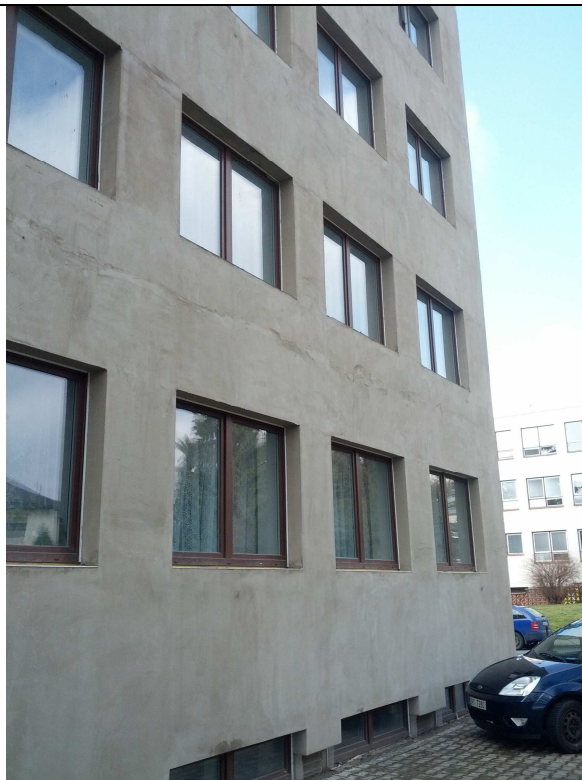
Chybějící klempířské výrobky. Chybějící zateplení soklu

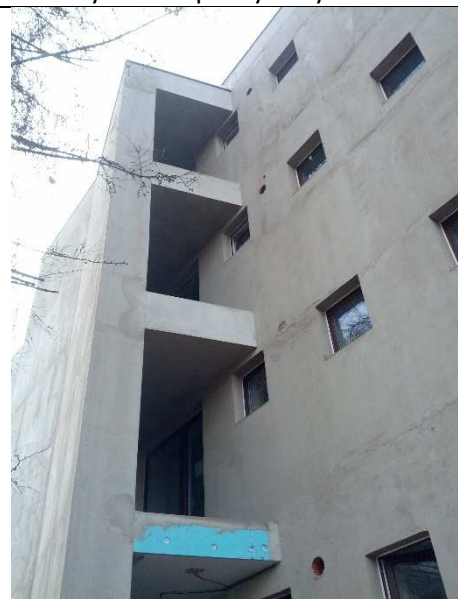
Nedostatečné přebroušení základní vrstvy (bude přebroušeno a částečně přestěrkováno)

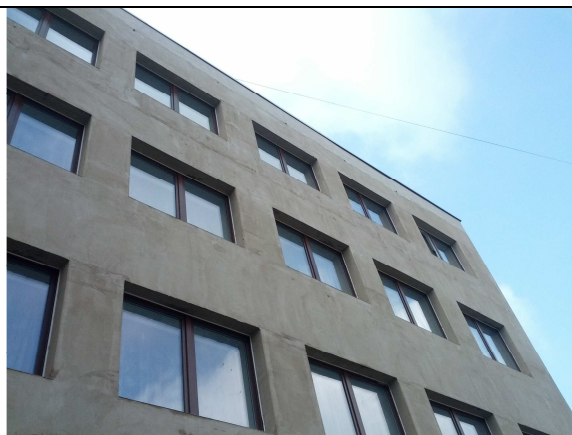
Nedostatečné přebroušení základní výztužné vrstvy. Nedostatečná tloušťka základní vrstvy horního pásu pod atikou

- A. V místě kde již byla dokončena základní a výztužná vrstva bude provedeno:
 - a. přebroušení
 - b. přestěrkování v rozsahu cca 20 % (důvodem napojení horního pruhu v= 0,8m; poruchy po zimním období;).

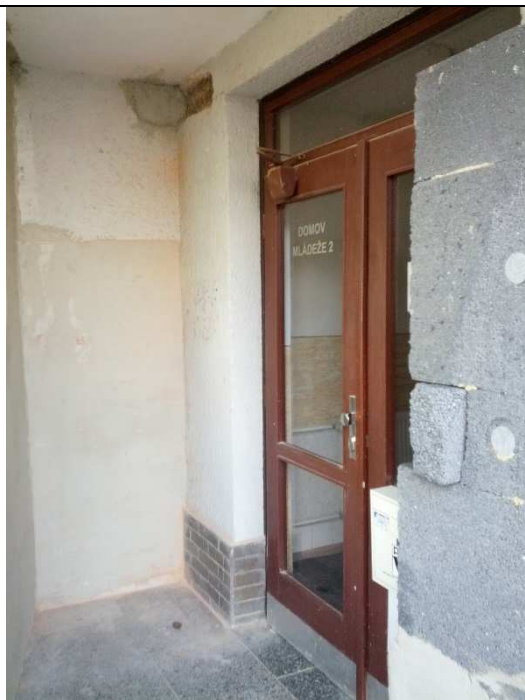
Původní dveře vstupu do objektu budou posunuty. Chybí provedení zateplení podhledu a navazujících stěn.

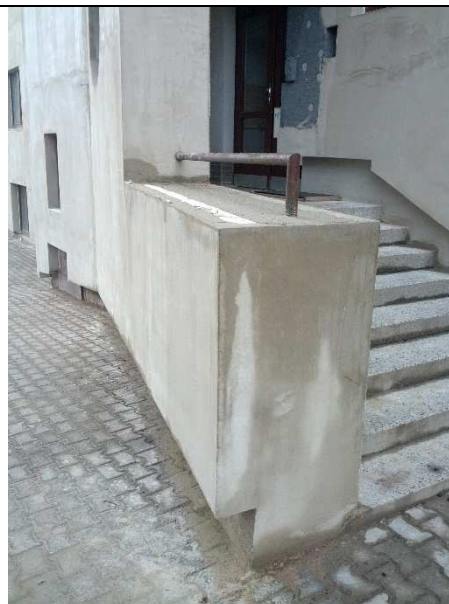
Chybí úprava původního zábradlí + chybí osazení nového zábradlí na druhé straně schodiště. Nezapočato se zateplením soklu. Část základní vrstvy degradována (nutno přebrousit a přestěrkovat)

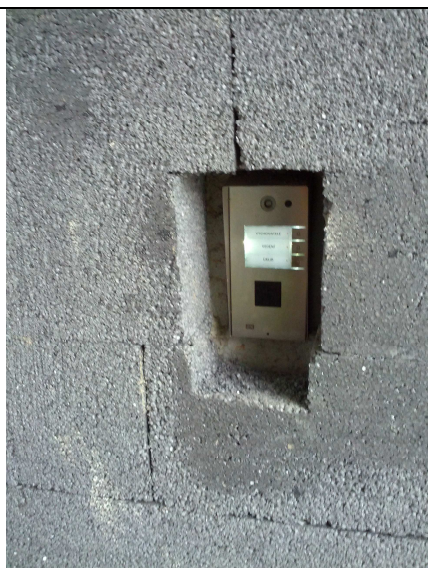
Chybějící posunutí zvonku na novou úroveň fasády

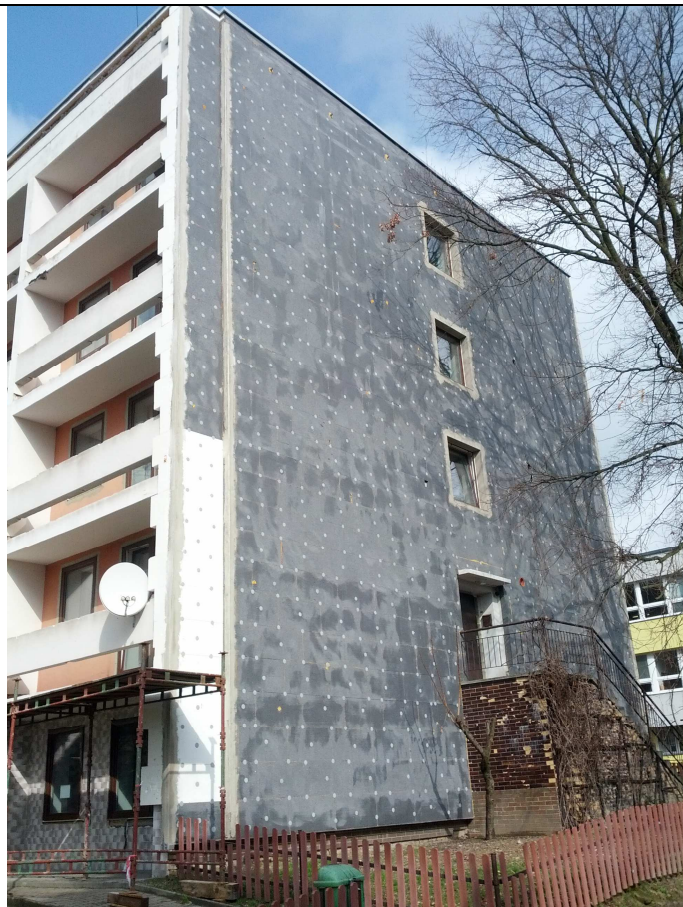
Povrch izolantu vykazuje vlivem slunečního záření degradaci. Vlivem smršťování vznikly mezi deskami spáry.

- A. kompletní přebroušení EPS a vyplnění vzniklých spár přířezy popř. vypěnění, další pokračování vrstev dle původní PD za předpokladu dokonale vysušeného podkladu
- B. Montáž a napojení vnějších parapetů systémovým profilem na ostění okna
- C. Oplechování markýzy (K12)
- D. Kompletní zateplení soklu dle původní PD
- E. Vstup do bytu domovníka
 - a. Demontáž vstupních dveří vč. vybourání navazujících luxfer
 - b. Dozdění pórobetonovými tvárnicemi + montáž nových dveří
 - c. Provedení zateplení stěn okolo dveří.
 - d. Odsekání keramického obkladu kolem schodiště, nová povrchová úprava dle původní PD
 - e. Výměna vstupních dveří + navazujících dveří vč. napojení na navazující konstrukce a izolace
 - f. Demontáž stávajícího zábradlí
 - g. Nové zábradlí (Z4)

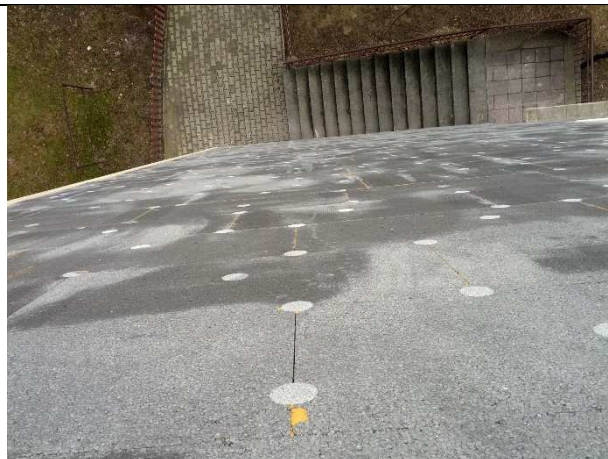
Vniklé spáry vlivem slunečního záření

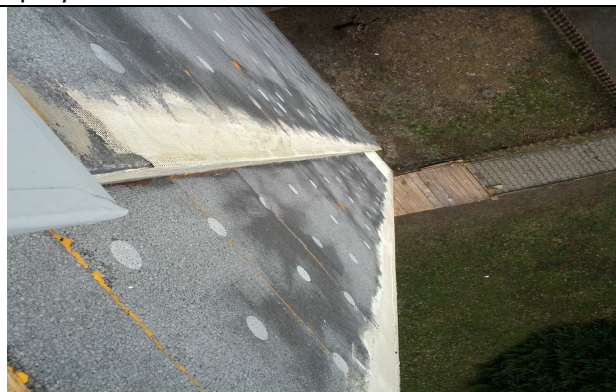
Degradace výplní pěnou

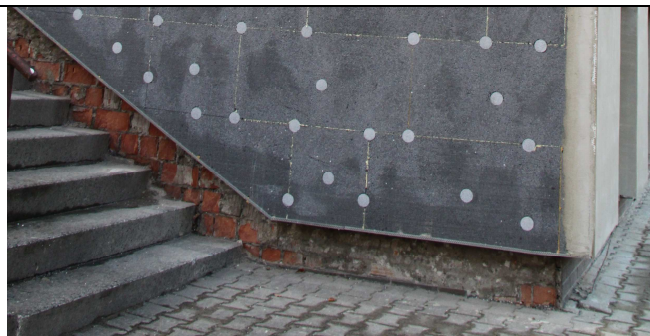
Nedokončené zateplení svislých stěn; nezapočaté zateplení soklu

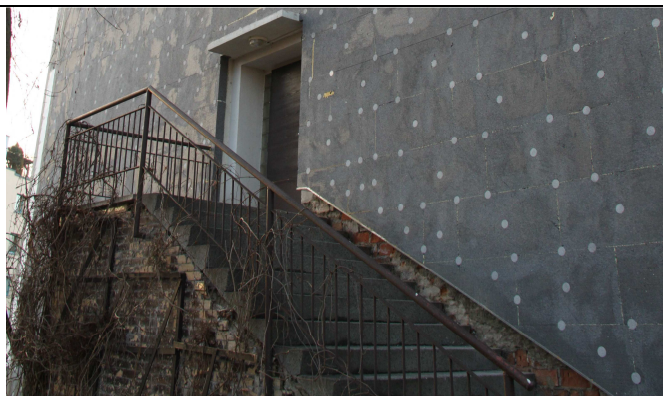
Práce na bočním schodišti nebyly zahájeny. Chybí výměna dveří vč. vyzdívek, úpravy stříšky

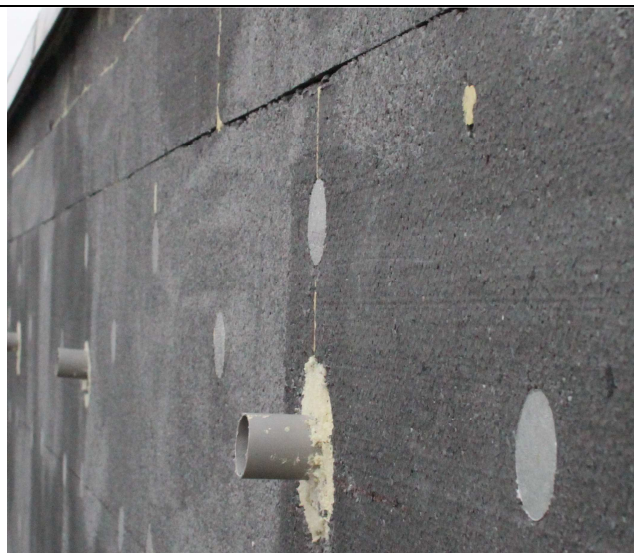
Vzniklé spáry mezi deskami vlivem slunečního záření; degradace povrchové vrstvy EPS grey, nesprávné provedení prostupů odvětrání střechy.

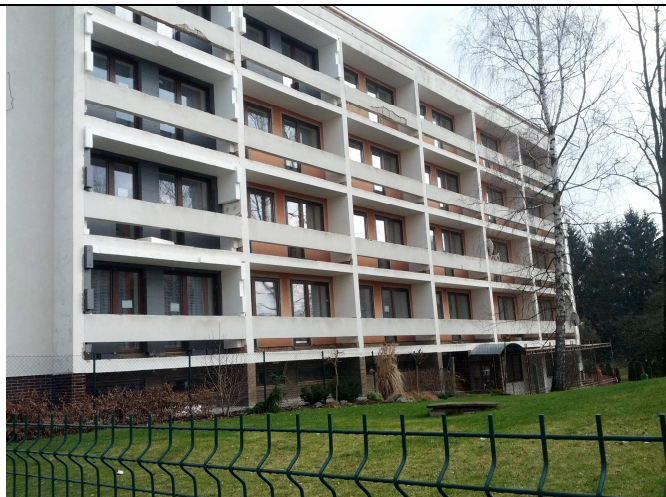
Vybourány kce podlah, demontovány klempířské výrobky. Odpadávání omítky na panelech zábradlí v důsledku chybějícího oplechování.

- A. Vzhledem k chybějící klempířským prvkům došlo vnějšími vlivy k narušení omítky a odpadávání kusů omítky. Oproti původnímu plánu nutno provést kompletní otlučení omítek na zábradlích.

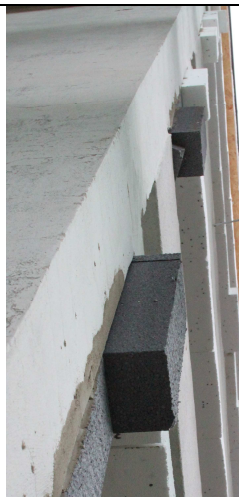
Započaté zateplení stěn a stropů lodžii (celkem rozpracováno 5 lodžií).

- B. Započato s lepením EPS na lodžích – nutno kompletně demontovat a začít znovu (demontováno bude zateplení stěn a stropu na pěti lodžích)
- C. Kompletní provedení skladby zateplení stěn, stropů, čel a podlah lodžii dle původní PD.

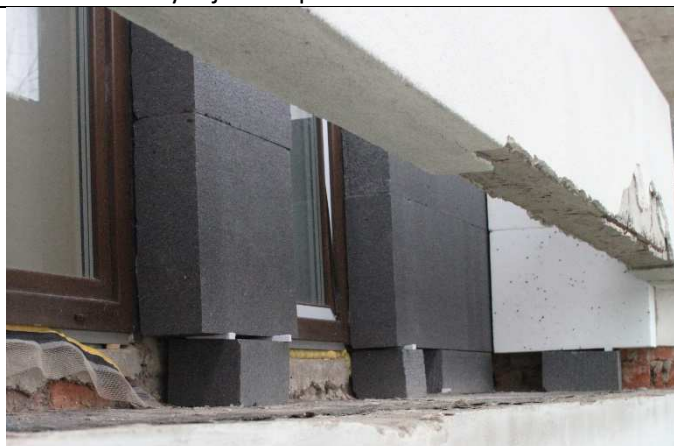
Započaté zateplení lodžií (archivní foto); odpadá omítka panelu zábradlí.

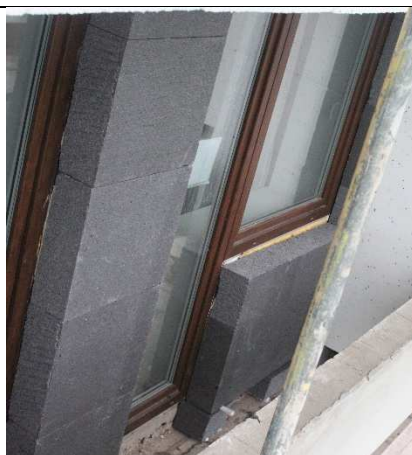
Započaté zateplení lodžií (archivní foto)

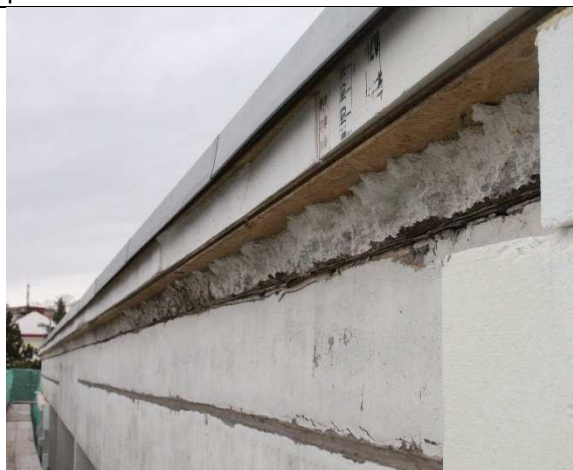
Nesprávné provedení zateplení atiky; ořezané původní oplechování, chybí návaznost na uvažované zateplení svislých kcí.

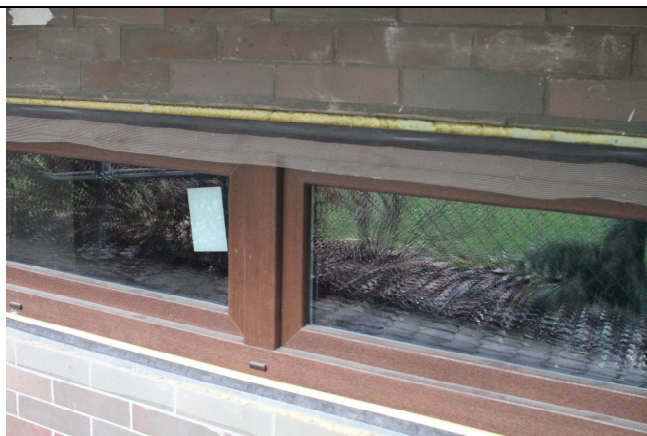
Chybějící přilepení paropropustných pásek

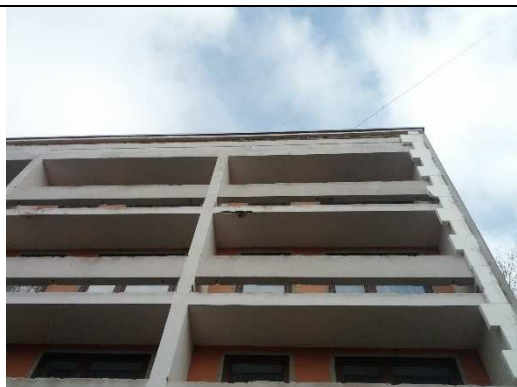
Degradace omítek vlivem chybějících klempířských prvků

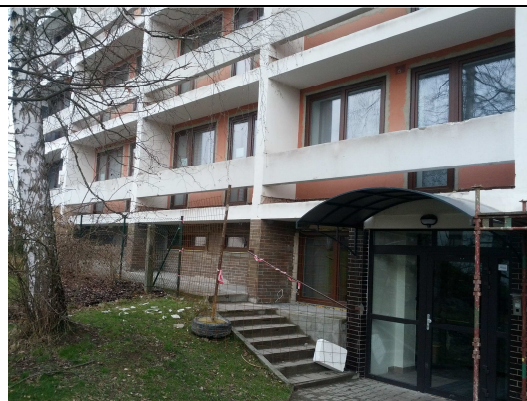
Bezpečnostní opatření proti případnému pádu kusů omítky.

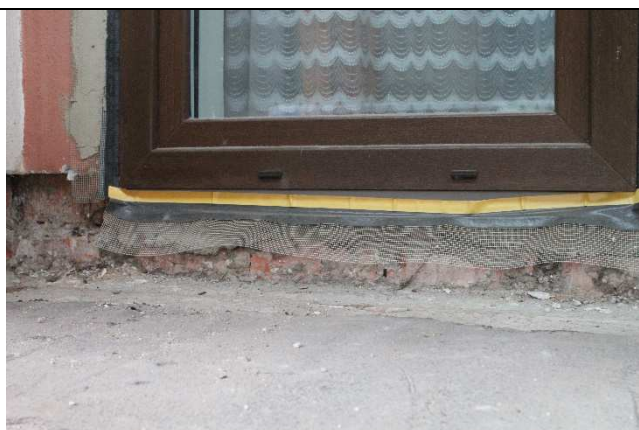
Vybourány původní kce podlah vč. klempířských prvků. Práce na nových podlahách nezapočaty
